**Projet SARHAE. Le site archéologique des
Rothenstauden à Voellerdingen (67). Etude d'un habitat
antique et de son environnement. Rapport d'opération
2023 : fouilles, prospection géophysique et analyse des
données Lidar**

**Rapport d'opération 2023 : fouilles, prospection
géophysique et analyse des données Lidar**

Sous la direction de :
Antonin Nüsslein

Strasbourg - Janvier 2024

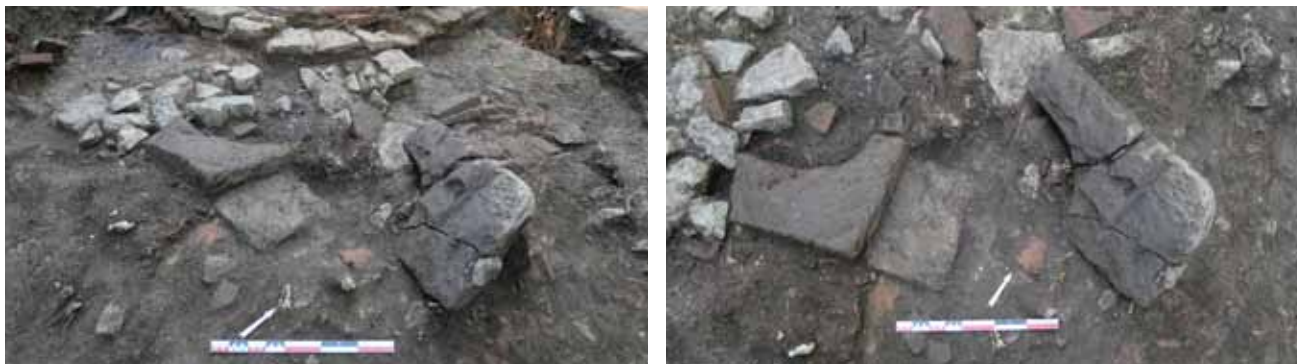
À l'avant de ce four, à environ 0,70 m de l'autel, à moitié dans le niveau de démolition 227 et dans la couche 258 liée au four, à pratiquement la même altitude que le four, ont été découverts les fragments d'une petite porte sculptée dans du grès rose (018272-RLA-227-1) (Fig. 85 et 86). Sa position et ses dimensions montrent qu'il s'agit très probablement de la gueule du four (poussée vers le sud-est par l'effondrement du mur 216 ?). Cette pièce a été remontée et est entière. Elle présente une hauteur de 0,75 à 0,81 m, une largeur de 0,80 à 0,94 m (0,90 m à sa base) et une épaisseur de 0,05 à 0,21 m. Son épaisseur est subitement diminuée au dessus de l'ouverture. Cela a formé une petite marche sur un des grands côtés. Ses grands côtés ne sont globalement pas tout à fait plats. L'ouverture, qui n'est pas tout à fait placée au centre du bloc présente une largeur de 0,43 m à sa base et se termine en arc de cercle d'un diamètre de 0,41 m. La hauteur de l'ouverture est de 0,39 m. Les pieds, non plats sous leur base, font entre 0,15 et 0,25 m de côté. Aucune trace d'attache pour une porte n'a été repérée. Le sommet de la pièce n'est pas plat et montre une légère courbure sur un de ces côtés. Ces irrégularités

Cette gueule était sans doute placée sur 254.2, à l'arrière de l'autel (sa largeur n'est pas compatible avec celle de l'autel) sur le support de la coupole. La réduction de son épaisseur, formant une petite marche, au dessus de l'ouverture aurait pu servir de support à la coupole.

Fig. 85 : Gueule du four dans l'UE 227, à l'avant du four 254 et de la structure 262.

Cette hypothèse, le fait que les pièces de la gueule aient été découvertes avec le grand côté dépourvu de cette marche face contre terre (Fig. 85) et que des traces de suies ont été repérées (liées à l'évacuation de la fumée par la gueule) sur ce côté tendent à prouver que la porte était placée contre le four du côté où se situe cette marche.

Cette couche a révélée de la céramique, un lot de faune (018272-OFA-227-1), un fragment de panse d'un récipient en verre blanc (018272-VXX-227-1), des clous (018272-MFE-227-1), des scories (018272-CIN-227-1), une petite plaque en perforée de deux trous (018272-MFE-227-2) et la gueule du four présentée plus haut (018272-RLA-227-1)(Fig. 85).

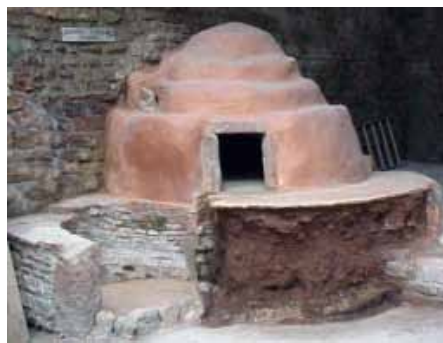
Pour le territoire des Gaules et Germanies, l'ancienne colonie Augusta Raurica (Augst, Suisse) atteste d'un emploi récurrent du grès dans la constitution de gueule de structures de chauffe (Ammann et Schwarz 2011). Un four à coupole excavé dans l'insula 5/9 a conservé son ouverture en grès. Ce four élevé sur le comblement d'un hypocauste au cours de la seconde moitié du III^e ap. J.-C, ne présente pas une gueule monolithique comme le four 254 de Voellerdingen. En effet, à défaut d'un bloc unique, l'ouverture est délimitée par trois blocs de grès, respectivement un linteau et deux piliers (Fig. 88).

Fig. 88 : Four restauré de l'insula 5/9 d'Augst (Ammann et Schwarz 2011).

La nature de cette structure pose question : s'agit-il d'une structure qui n'a absolument aucune relation avec le four ? S'agit-il d'un second four en raison de la présence de traces de rubéfaction et de charbons de bois ? Cela semble peu probable car le reste de sa surface ne semble pas avoir supporté de feu. S'agit-il d'une structure liée à la préparation d'aliments, et en relation avec 254 ? Dans ce cas, serions nous alors en présence d'une cuisine comme on en trouve parfois dans les établissements ruraux (Mauné *et al.* 2013) ? La relation entre 262 et 254 rappelle en tout cas la configuration du four à pain d'Augst (Fig. 87 et 88).

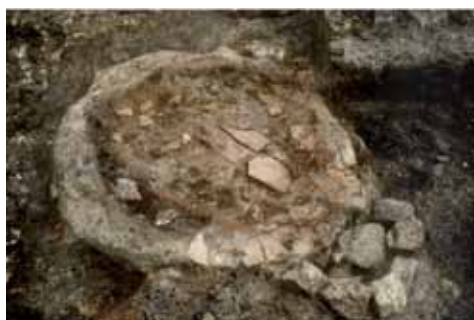
Fig. 89 : Four de la maison 4 à Amiens (Dubois *et al.* 2010).

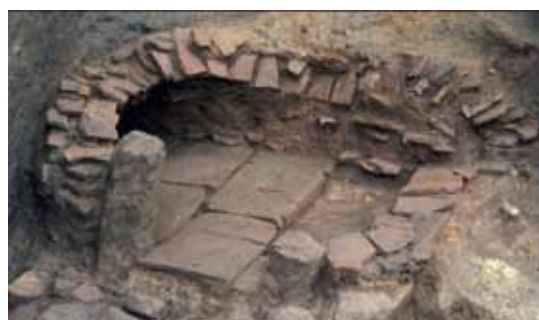
Fig. 90 : Four à pain dus site de la Résidence Saint-Hubert à Quimper (Le Bihan *et al.* 2012).

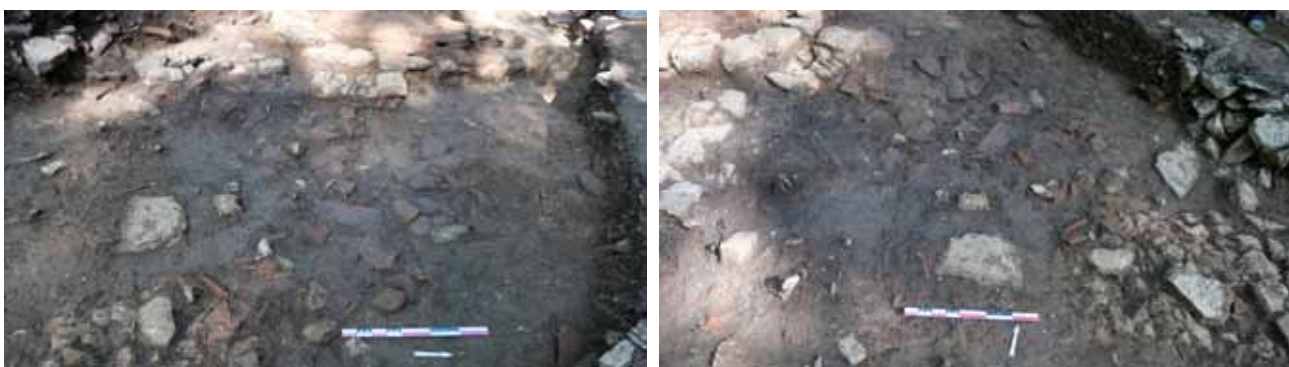
Fig. 91 : Couche 258 à l'avant du four.

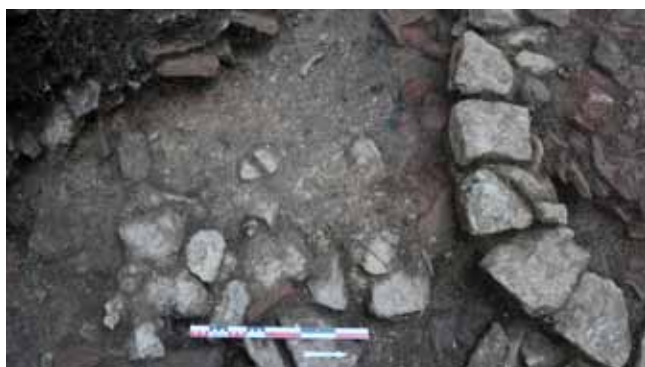
Fig. 92 : Structure 262

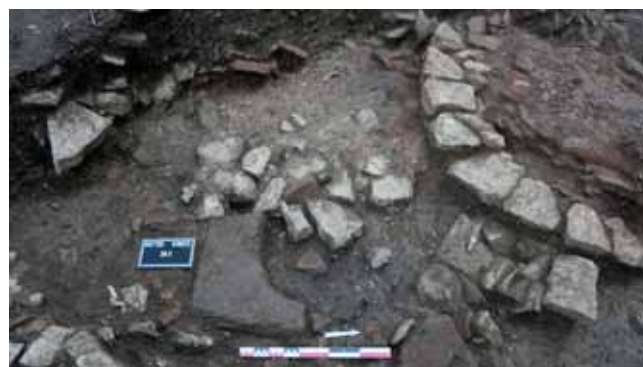
Fig. 93 : Structure 262 avec 254 et gueule en grès à l'avant

Notons enfin qu'il ne faut pas totalement exclure que la gueule en grès provienne finalement de cette structure (Fig. 93). La largeur de la base de la gueule correspond peu ou prou à la largeur du côté occidental de 262 (018272-RLA-227-1). L'élargissement future de la fouille et l'exploration complète de 262 permettra de confirmer si cette structure était un four et si il comprenait la gueule en grès.

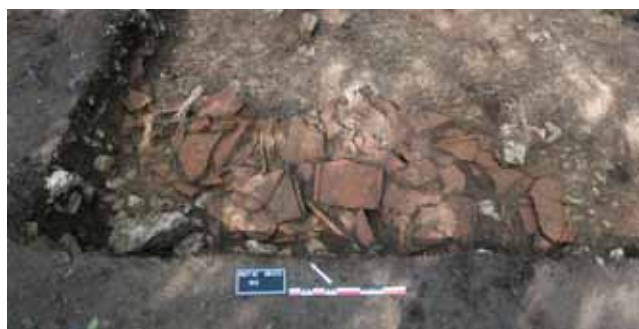
Mise au jour partiellement en 2021, la couche 202 recouvrait le sol 208 (Fig. 94). Seule une fine bande de ce niveau a été fouillée en 2023. Il s'agit d'un niveau dense de tuiles fragmentées, parfois quasiment entières comprises dans un limon-argileux brun à noir compact et homogène. Quelques blocs de calcaires étaient aussi présents. Aucune trace d'incendie n'a été détectée dans cette couche d'une

Fig. 94 : Partie du niveau 202 fouillé en 2023

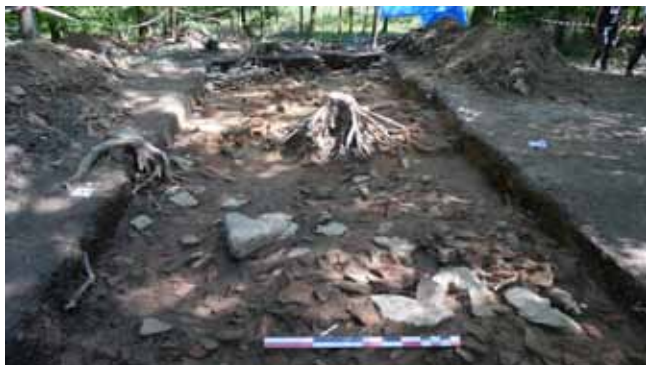
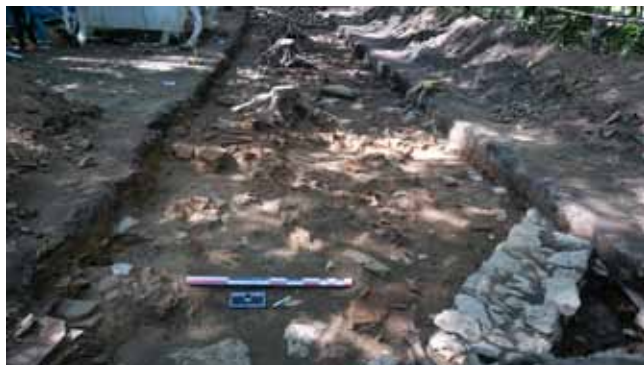
La couche 249 s'appuie contre le mur 215. D'une épaisseur maximale observée de 0,27 m, elle est composée d'un amas dense de tuiles fragmentées (quelques-unes présentaient des traces de brûlures) mêlés à un limon-argileux compact, de couleur brune, relativement clair. Elle a révélée de la céramique, un fragment de faune (018272-OFA-249-1), un lot de clous (018272-MFE-249-1), un crochet en fer (018272-MFE-249-2)(Annexe 7.5) et des fragments de tuiles avec de la faune (018272-TCA-249-1).

Fig. 96 : Couche 249.

Au centre de la fouille, et sur les niveaux d'occupation de la phase précédente se développent deux importantes couches d'effondrements de tuiles (Fig. 96 à 98).

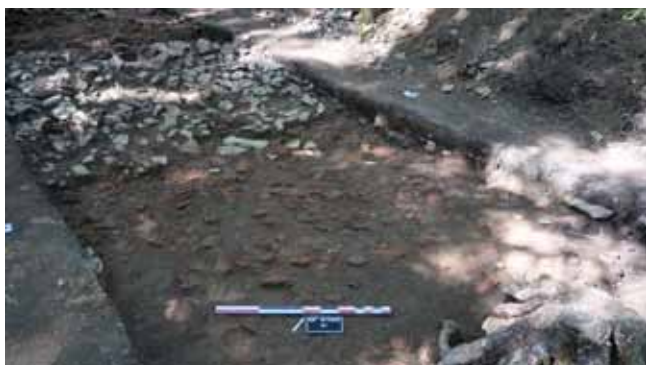
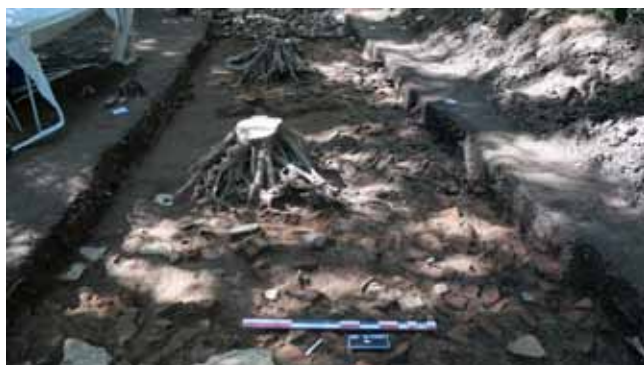
Fig. 97 : Couche 241. À gauche, le niveau passe sous le niveau d'effondrement 227.

La couche 241 se situe dans le prolongement de 249. D'une épaisseur maximale observée de 0,20 m, elle est composée d'un amas dense de tuiles fragmentées (quelques-unes présentaient des traces de brûlures) mêlées à un limon-argileux compact, de couleur brune à noir. Elle a révélée de la céramique, un lot de clous (018272-MFE-241-1) et des fragments de tuiles avec de la faune (018272-TCA-241-1).

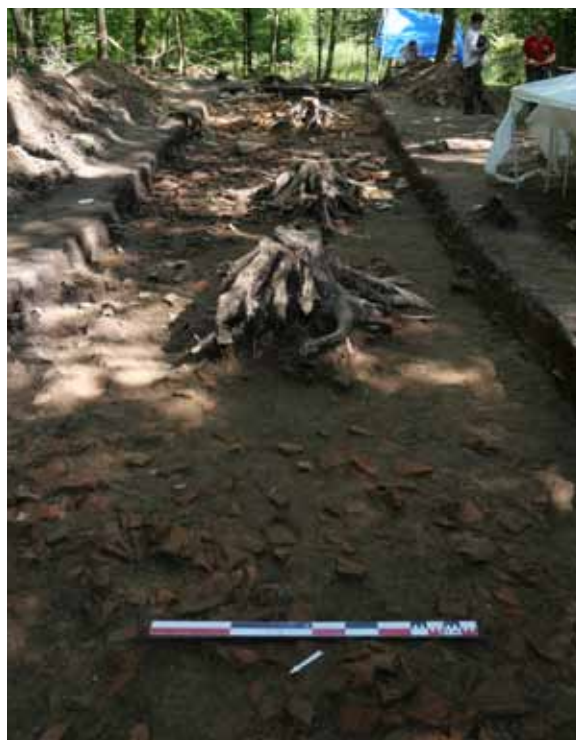
Fig. 98 : Couche 249 au premier plan et 241 à l'arrière-plan.

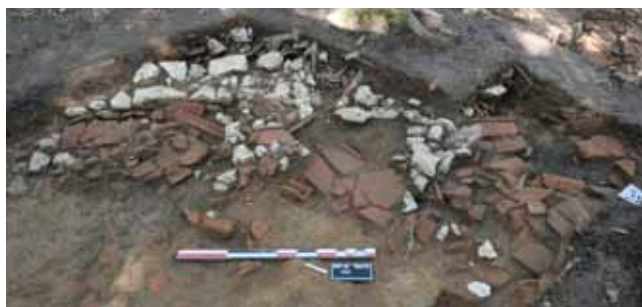
La couche 233 est située contre le mur 215, au dessus de 249. Elle a été individualisée de cette dernière car elle est composée à la fois de plus grands fragments de tuiles (quelques-unes présentaient des traces de brûlures) et de quelques moellons calcaires mêlés à un limon argileux relativement compact de couleur brun clair à foncé (Fig. 99). Elle présente une épaisseur maximale

Fig. 99 : Couche 233.

observée de 0,22 m. S'agit-il tout simplement d'une couche liée au même événement que 249 ? Ou au même événement que 202, situé de l'autre côté du mur 216 ? Ou s'agit-il de tuiles situées dans le mur 216 ou dans une paroi en matériaux périssable ?

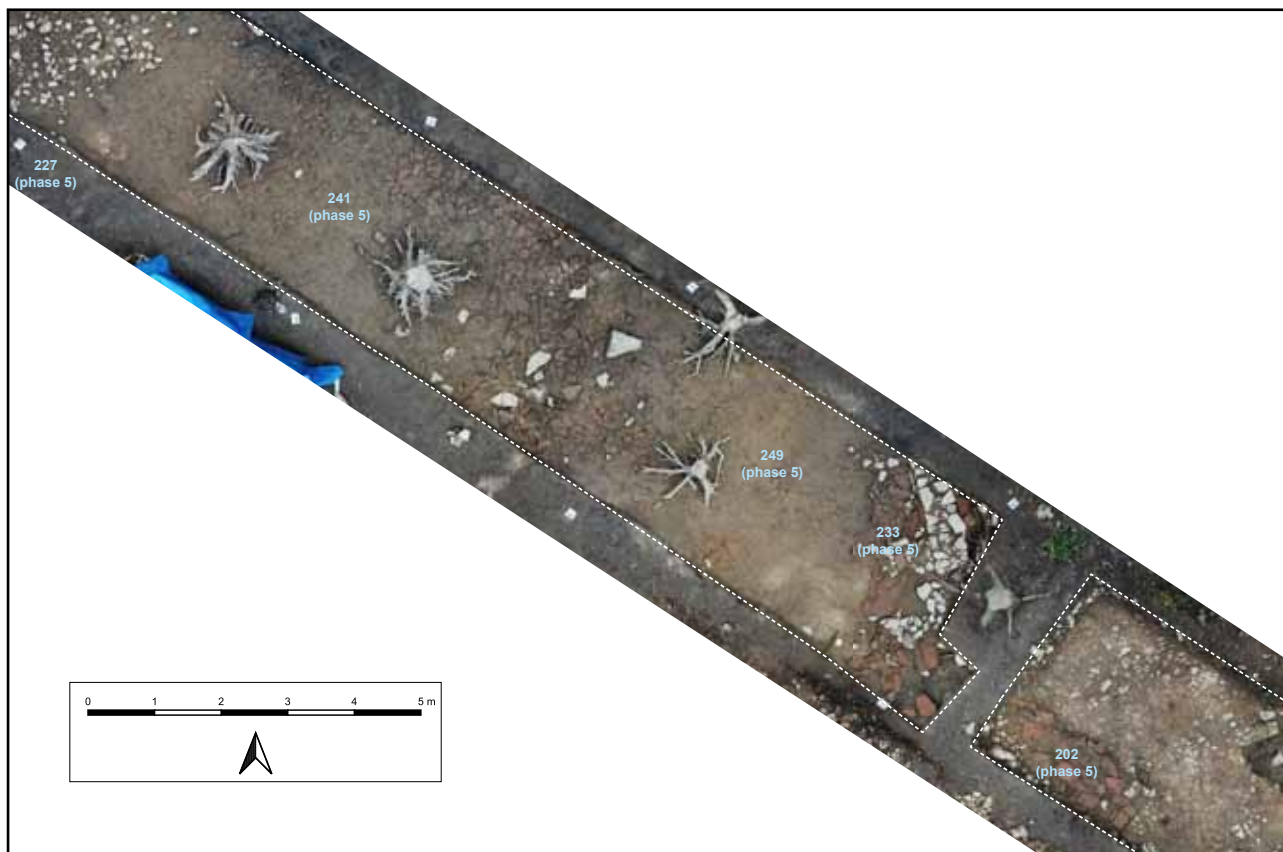
Fig. 100 : Photo zénithale des niveaux de démolition dans la partie centrale de la tranchée.

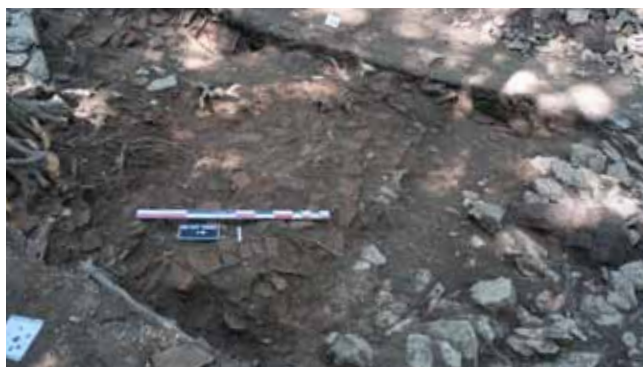
Située à proximité des murs 216 et 272, cette couche a été perturbée par la tranchée de récupération 257 et la fosse 226 (Fig. 101). D'une épaisseur maximale observée de 0,21 m, elle est composée d'un amas de tuiles (quelques-unes présentaient des traces de brûlures et de mortier) mêlés à un limon argileux de couleur brune à noire. Elle contient aussi des fragments de briques ainsi que des briques strigillées provenant sans doute de l'hypocauste voisin ou du four 254.

Fig. 101 : Niveau 252, coupé par 257 au nord et 226 au sud.

Cette couche recouvre en effet le four 254. Rappelons qu'à l'interface avec cette structure, la couche a révélée un niveau compact d'une épaisseur de 0,07 m composé de très nombreux fragments de tuiles et de briques mêlés à une argile-limoneuse noire à brune. Ces éléments,

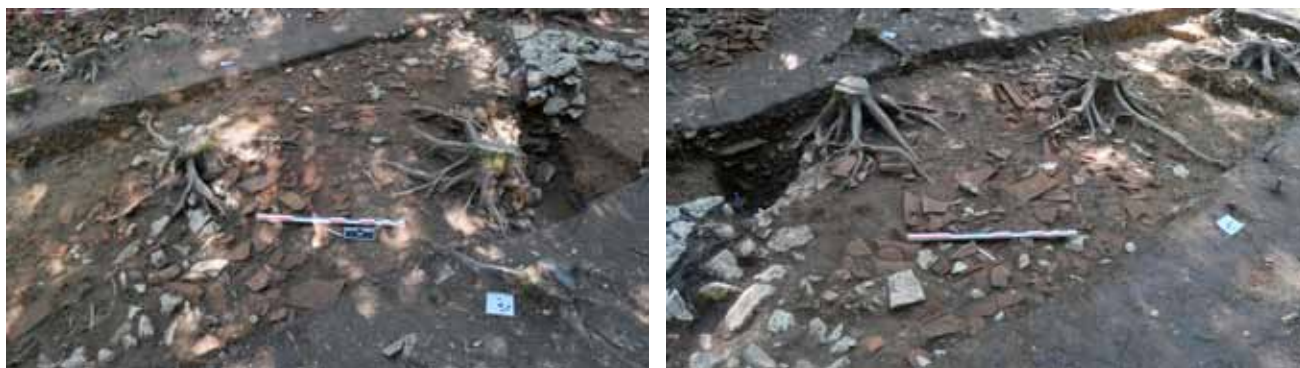
Au nord du mur 216 a été découverte la couche 223, d'une épaisseur maximale observée de 0,40 m (Fig. 102 et 108). Elle est composée d'un amas de tuiles (quelques-unes présentaient des traces de brûlures et de mortier) mêlés à un limon argileux compact de couleur brune à noire. Elle contient aussi quelques moellons calcaires, du mortier, des fragments de briques ainsi que des briques strigilées provenant sans doute de l'hypocauste voisin. Cette couche a révélée de la céramique, deux petits fragments recourbés de plaques en alliage cuivreux indéterminés (018272-MCU-223-1), un lot de clous (018272-MFE-223-1) et des fragments d'enduits tirés au fer (018272-CEP-223-1).

Fig. 102 : Niveau 223

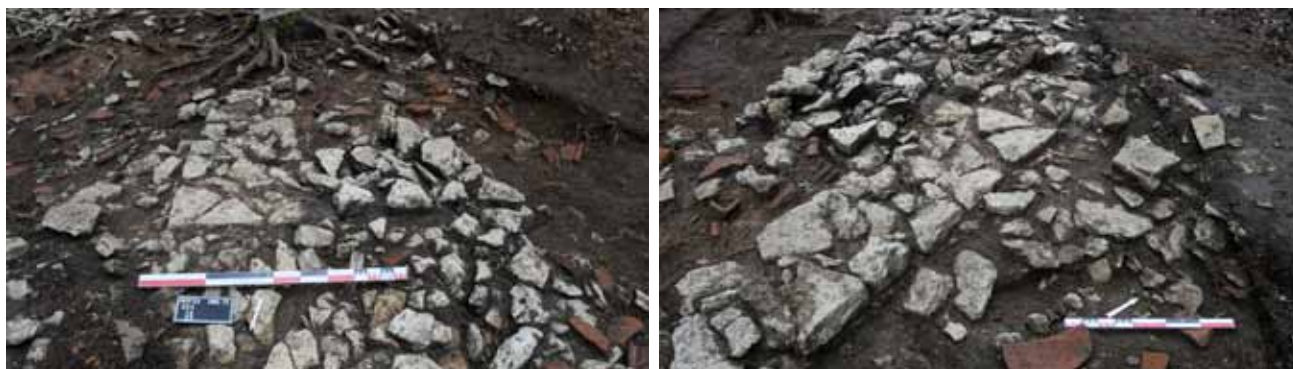
Fig. 104 : Couche 224.

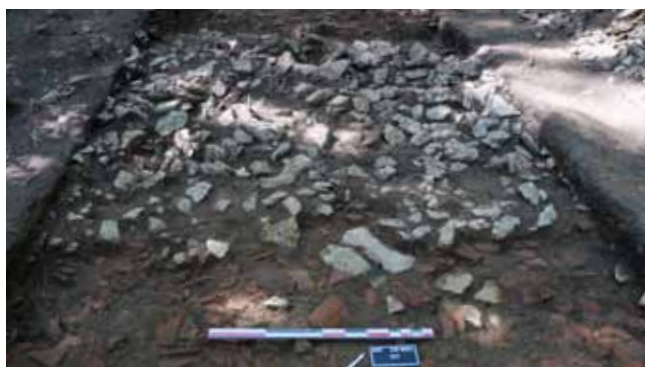
La couche 227 est située au sud du mur 216. Massive, elle présente une épaisseur maximale observée de 0,50 m (Fig. 105 et 106). Coupée par la fosse 226, elle est composée d'un dense amas de pierres calcaires (certaines présentent des traces de brûlures : à cause de l'hypocauste, ou du four ?), comprenant des fragments de grès, du mortier et des fragments de tuiles. Le tout est mêlé à un limon-argileux brun à noir.

Fig. 106 : Couche 227 en cours de fouille.

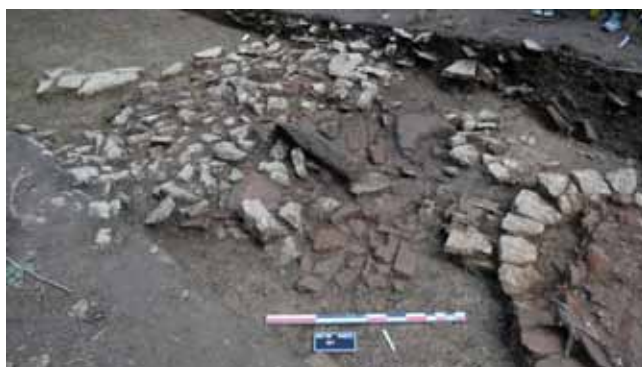
Fig. 105 : Couche 227 à l'arrière plan avec RLT-223. Au premier plan, niveau de tuile 252 et four 254.

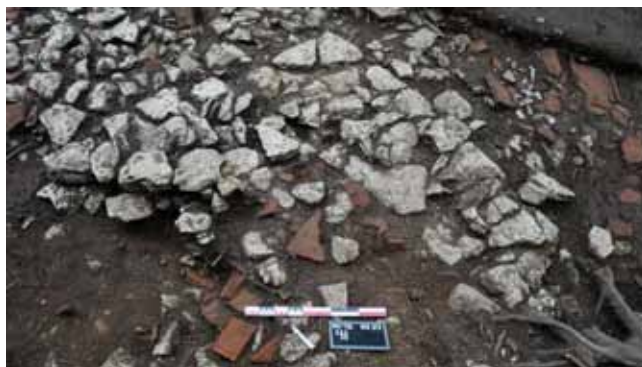
Sur la couche 246 était disposée la couche 225 qui témoigne de l'effondrement de la pièce à hypocauste et des murs adjacents (Fig. 48 et 109). Elle est contenue dans l'angle formé par le mur 216. Coupée par 222 et 236 et d'une épaisseur maximale observée de 0,25 m, elle se compose d'un limon-argileux hétérogène compact à meuble brun clair à foncé. Des éléments en terre cuites appartenant à l'hypocauste y ont été découvert (voir description de 267) ainsi que des fragments de tuiles, du mortier et de la céramique.

Fig. 109 : Couche 225.

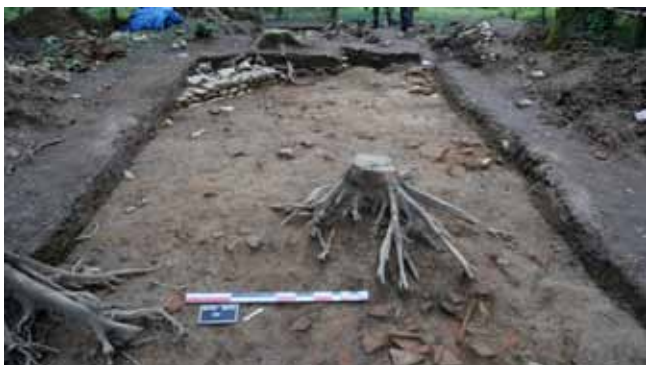
La couche 230, observée sur une épaisseur maximale de 0,20 m, se situe dans la partie centrale de la tranchée de fouille (Fig. 107 et 108). Elle se compose d'une couche argilo-limoneuse très compacte et relativement homogène, de couleur jaunâtre à brune. Elle comporte de nombreux fragments de tuiles et de petits fragments de grès. Elle a révélée de la céramique, un lot de clous (018272-MFE-230-1) et, à l'interface entre 230 et 233, une fiche ou élément de fixation en fer (018272-MFE-230-2)(voir Annexe 7.5), possiblement d'époque romaine. La couche a fait l'objet d'un prélèvement qui pourra être analysé afin de mieux caractériser sa composition et sa nature (018272-PXX-230-1).

Fig. 107 : Couche 230 en début de fouille. On perçoit déjà par endroit (en bas et à droite) les importantes tuiles comprises dans le niveau d'effondrement de la toiture 249.

Sa composition suggère que cette couche correspond à un mur en torchis effondré. Cette possible paroi en torchis, vraisemblablement armée avec des tuiles, prenait-elle place au-dessus de l'un des radiers 263, 264 et 265 ? Cela semble en l'état actuel de nos connaissances peu probable car ils sont isolés de la couche 230 par le niveau d'effondrement de tuiles. Il semblerait plutôt que cette couche soit à rattacher au mur 215 car elle semble passer dessus. Nous serions donc en présence d'un mur maçonné sur les premières assises, puis d'une élévation en terre, et peut-être en bois (en raison de la présence de clous).

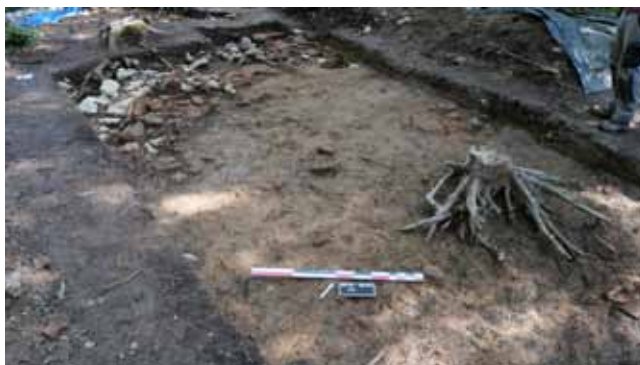
Fig. 108 : Couche 230 en fin de fouille. On perçoit sur la gauche le niveau de tuiles 233 contre le mur 215.

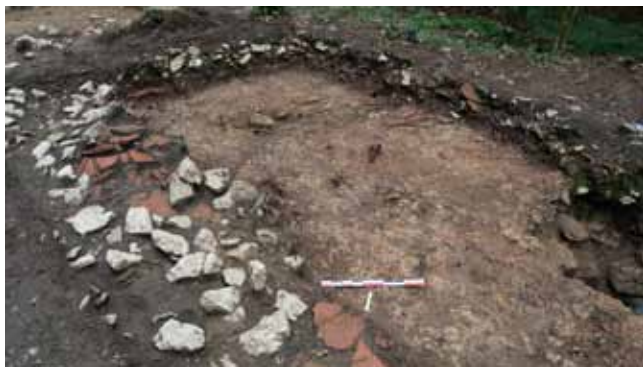
203 et 235, d'une épaisseur maximale observée de 0,20 m, correspondent à une couche de blocs calcaires taillées et non taillées mêlés à un limon-argileux homogène et compact brun foncé à clair. Des fragments de tuiles y sont comprises. Elles ont livrées de la céramique, un clou (018272-MFE-235-1) et un lot de faune (018272-OFA-203-1).

Fig. 110 : Partie de la couche 203 fouillée en 2023 sur la gauche. Sol 208 sur la droite.

Ces deux couches n'en forment qu'une seule (Fig. 110 et 111). Elles ont été individualisées au cours de la fouille car séparées par une berme (235 a été observé sur une petite surface, entre les limites de fouilles et le mur 215). Elles sont situées entre les murs 215 et 212 et recouvrent le niveau de circulation 208. Coupée par 204, la couche 203, déjà repérée en 2021, avait été cartographiée jusqu'au sud de 204 et 212. Après réexamen, il s'avère que la partie située au sud de 204 et 212 constitue une couche différente, renommée 277.

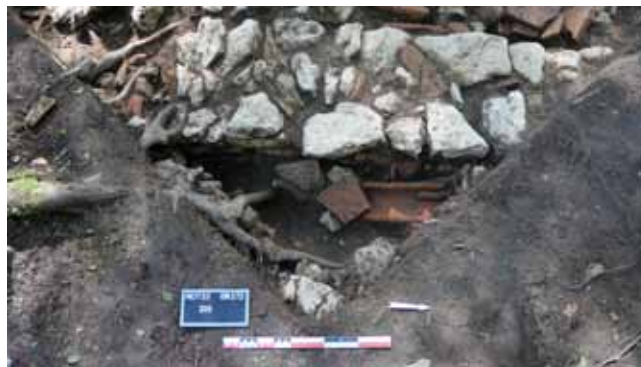
Fig. 111 : Couche 235.

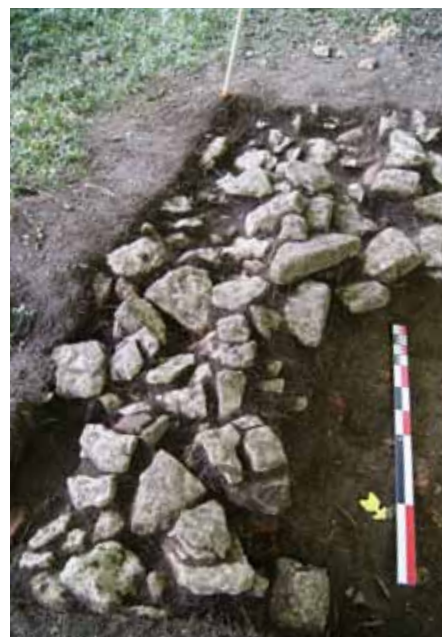
non taillés mêlés à un limon-argileux homogène, compact à meuble, brun clair à foncé. Des fragments de tuiles sont également présents, ainsi que des morceaux de mortier et de petits cailloutis. Précisons qu'une partie de cette couche formait un massif très compact d'apparence linéaire (Fig. 112). Ce massif a d'abord été interprété, à tort, comme un mur (seule une pierre était posée à plat).

Fig. 112 : Couche 277, anciennement 203. Photo prise en 2021.

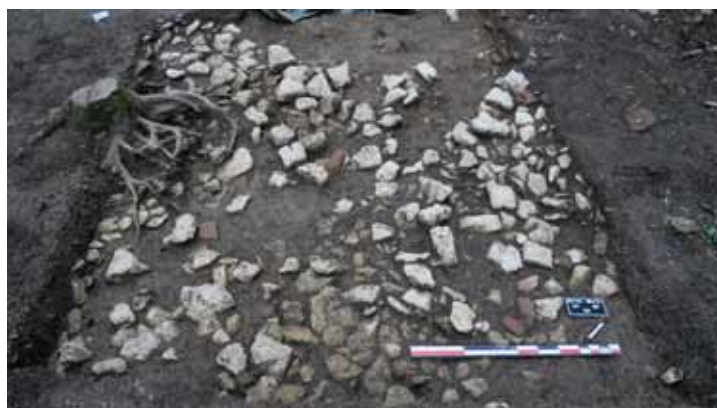
Ces deux couches, n'en forment en réalité qu'une seule (Fig. 113) et recouvrent la fondation des murs 239 et 240. D'une épaisseur maximale observée de 0,30 m, elle se compose d'un limon-argileux compact à meuble, hétérogène, brun sombre. De nombreux blocs calcaires (dont certains sont brûlés) ainsi que des fragments de tuiles y ont été découverts. Cette couche a aussi révélée de la céramique et un morceau de faune (018272-OFA-231-1).

Fig. 113 : Couches 231 et 232.

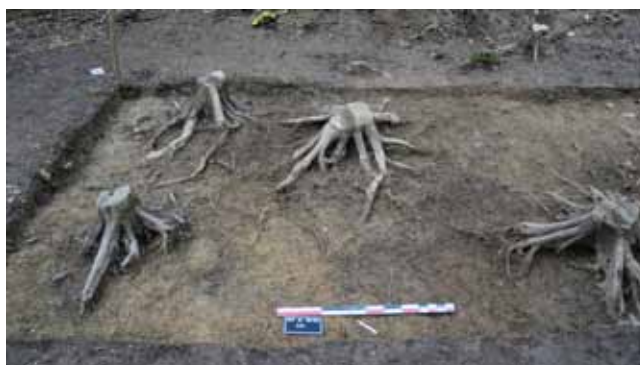
La plus ancienne est 238 (Fig. 114). Elle se compose d'un limon-argileux jaunâtre à brun. Elle comporte quelques petits fragments de tuiles. Son épaisseur maximale observée est de 0,25 m. Elle a révélée de la céramique.

Fig. 114 : Niveau d'apparition de la couche 238.

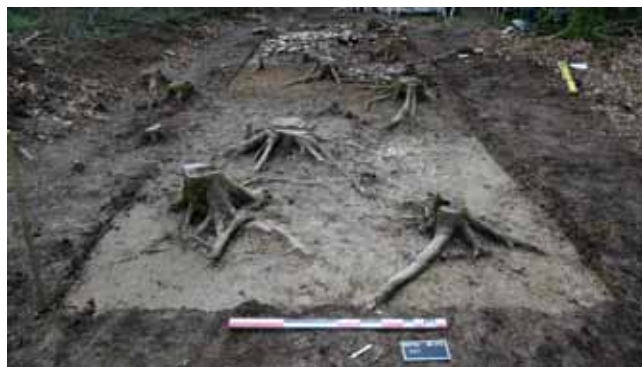
221 affleure à la surface et se place au-dessus de 238. Fouillée dans de mauvaises conditions météorologiques, elle correspond à un niveau argilo-limoneux très compacte et homogène, de couleur brune à grise (Fig. 221). Cette composition tranche avec les autres niveaux du secteur (parois en argile effondrée ? Stockage d'argile à proximité ?) et devra faire l'objet d'une observation particulière lors de la prochaine campagne de fouille. Elle a révélée de la céramique, des clous (018272-MFE-221-1) et une scorie (018272-CIN-221-1). Son épaisseur maximale observée est de 0,20 m.

Fig. 116 : Couche 221.

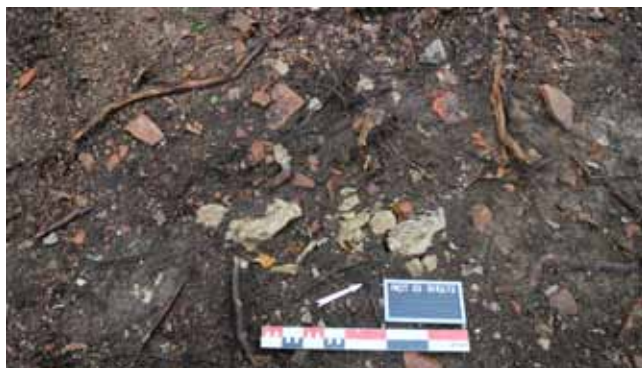
220 recouvre les précédentes couches et affleure à la surface (Fig. 117). Elle correspond à un niveau de limon-argileux meuble et hétérogène, noir à brun, comportant des blocs calcaires, des fragments de tuiles et de briques strigilées. Certains de ces éléments affleuraient à la surface sous les feuilles mortes. L'épaisseur maximale observée de la couche est de 0,20 m.

Fig. 117 : Niveau d'apparition de la couche 220 (niveau de circulation actuel).

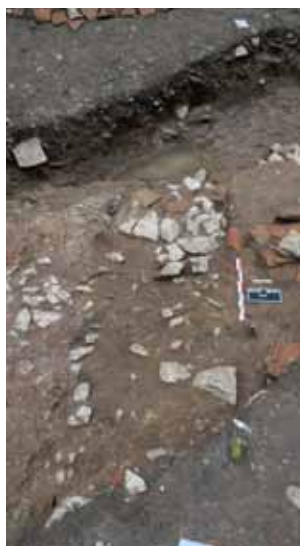
Le creusement de la tranchée (243.1) (Fig. 118), dispose d'une largeur maximale de 0,90 m à son niveau d'apparition et est profonde de 0,70 m. Le comblement de la tranchée se compose d'une couche argilo-limoneuse, compacte à meuble et hétérogène, de couleur brune, jaune et noir (243.2). Elle contient des blocs de calcaires, de petits éclats calcaires, des fragments de tuiles et de mortier, ainsi qu'un lot de faune (018272-OFA-243.2-1).

Fig. 118 : Niveau d'apparition de la tranchée de récupération 243 qui coupe le niveau de circulation 208 sur la gauche. Au fond, sondage 2021 et reste du mur 212 dans la coupe.

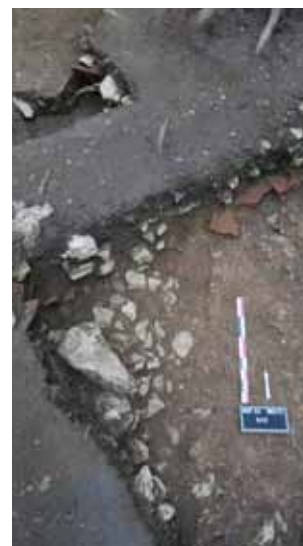
Fig. 119 : Tranchée de récupération 242 qui coupe le niveau de circulation 208 sur la droite.

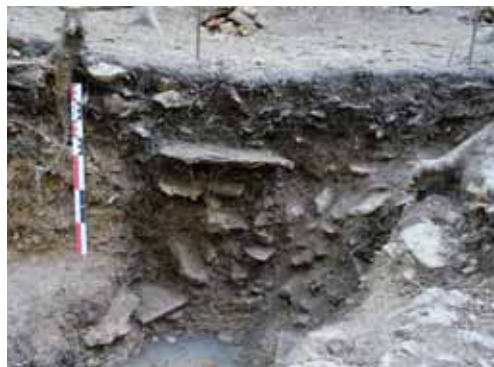
Le creusement de la tranchée (236.1), dispose d'une largeur maximale de 0,75 m à son niveau d'apparition et est profonde de 1 m (restitué). Le comblement de la tranchée est composé d'une couche limono-argileuse, meuble et hétérogène, de couleur brune à noire (236.2). Elle contient des blocs de calcaires, et des fragments de tuiles, de mortier et d'enduits (018272-CEP-236.2-1).

Fig. 120 : Comblement de la tranchée 236 (236.2).

fondation sur la partie ouest du mur (Fig. 43, 120 et 122). Comme nous l'avons déjà écrit plus haut, cette tranchée traverse aussi plusieurs niveaux voisins.

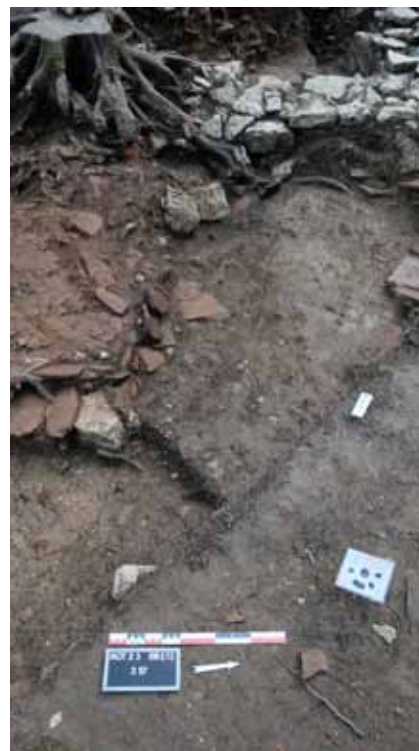
Cette tranchée a été creusée afin de récupérer les éléments du mur 272. Les pierres y ont été spoliées jusqu'à la fondation (Fig. 51, 80, 101 et 121). Comme nous l'avons déjà écrit plus haut, cette tranchée traverse aussi plusieurs niveaux voisins, dont le four 254.

Le creusement de la tranchée (257.1), dispose d'une largeur maximale de 0,85 m à son niveau d'apparition et est profonde de 0,80 m (restitué). Le comblement de la tranchée est composé d'une couche limono-argileuse, meuble et hétérogène, de couleur brune à noire (257.2). Elle contient des blocs de calcaires, et des fragments de tuiles, de mortier et d'enduits (018272-CEP-257.2-1).

Fig. 121 : Tranchée 257 qui traverse les niveaux archéologiques.

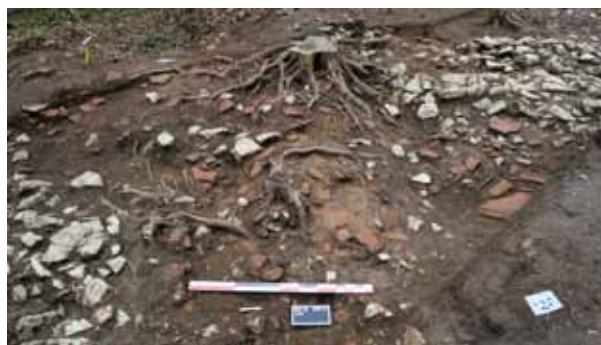
Son creusement (226.1) est de forme irrégulière (L et l observées : 4,10 sur 3 m environ, mais se prolonge au delà des limites de fouille) aux parois en cuvette ou irrégulières. Son fond est irrégulier à plat. D'une profondeur observée de 0,40 m au maximum, cette excavation est comblée par un limon-argileux hétérogène et meuble, brun à noir, comportant des blocs calcaires et de très nombreux fragments de tuiles, des fragments de biques strigilées, de terrazzo, d'enduits (018272-CEP-226.2-1) et de mortier (226.2). Ces éléments proviennent vraisemblablement de l'hypocauste voisin. Le comblement pourrait donc provenir des éléments extraits dans la fosse 222, décrite juste plus bas, située au dessus de la pièce à hypocauste. Le creusement de la fosse 226 serait dans ce cas peut-être antérieure à 222. La fosse 226 a aussi révélée de la céramique, des clous (018272-MFE-226.2-1) et une scorie vitrifiée ou un morceau de verre fondu (018272-CIN-226.2-1).

Fig. 123 : Fosse 226 à son niveau d'apparition

Cette fosse de pillage/récupération, s'installe sur la tranchée 236. Elle transperce aussi la plupart des couches du secteur comme nous l'avons déjà écrit plus haut (Fig. 123 et 124). Elle est recouverte par le niveau de terre végétal 234 décrit plus bas.

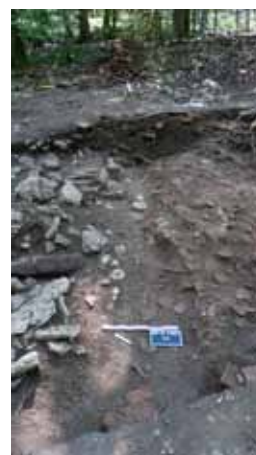
Fig. 124 : Fosse 226 qui coupe les UE 227 et 252.

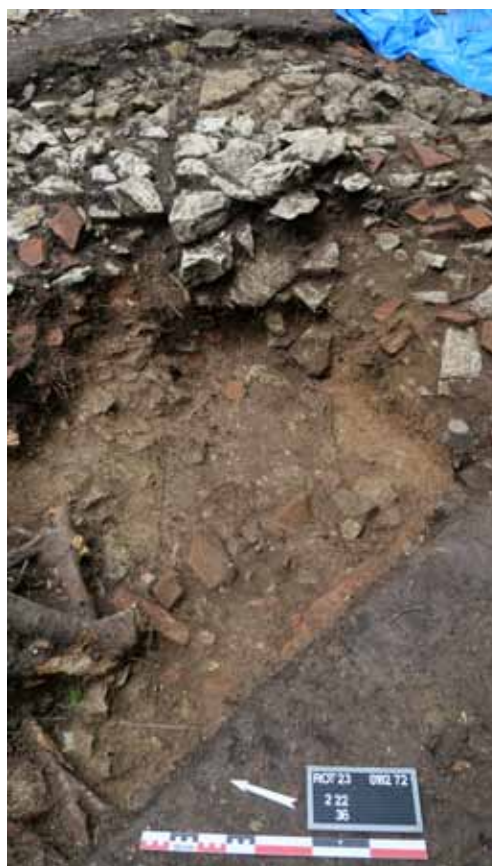
Son creusement (222.1), visible dans la fouille et à l'extérieur de la tranchée ouverte, est de forme quasi quadrangulaire (L et l observées, dans et en dehors de la fouille : 3 sur 3 m environ) aux parois en cuvette ou irrégulières. Son fond est irrégulier à plat. D'une profondeur observée de 0,30 m au maximum, cette excavation est comblée par un limon-argileux hétérogène et meuble, brun sombre à noir, comportant des blocs calcaires et des fragments de tuiles et de mortier (222.2). Ce comblement a aussi livré de la céramique.

Fig. 122 : Fosse 222 vidangée et apparition de la tranchée de récupération 236

Cette fosse de pillage/récupération, visible en surface avant la fouille (dépression quadrangulaire), s'installe sur la tranchée 236 et au dessus de la pièce à hypocauste. Elle transperce aussi la plupart des couches du secteur comme nous l'avons déjà écrit plus haut (Fig. 122 et 126).

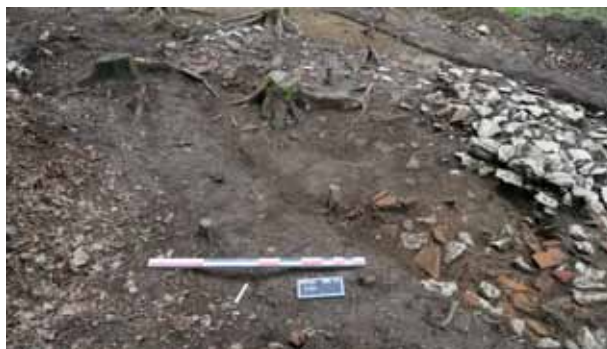
Fig. 126 : Fosse 222 en cours de fouille et visible sous forme d'une dépression en dehors de la zone fouillée (sur la gauche, sous et à l'avant de la mire).

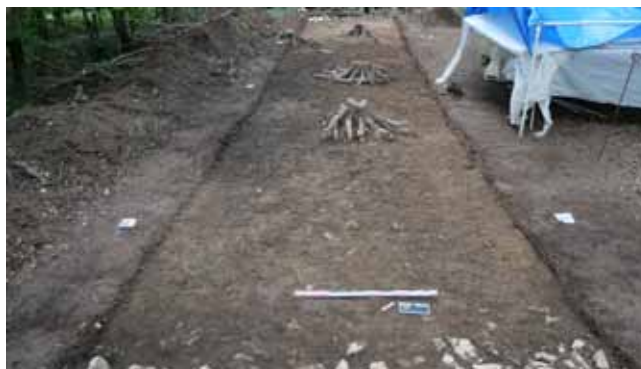
La couche 234 recouvre la partie médiane de la tranchée de fouille et correspond à un niveau de terre végétale (Fig. 125). Elle passe sur 219 et recouvre la fosse 226.

D'une épaisseur maximale observée de 0,20 m, elle est constituée d'un limon-argileux noir à brun meuble et hétérogène, brun à jaune, comprenant quelques moellons calcaires, des fragments de tuiles et de grès et des charbons de bois. Sa fouille a livré de la céramique, des scories (018272-CIN-234-1) et des clous (018272-MFE-234-1).

Fig. 125 : Couches 234 et 219.

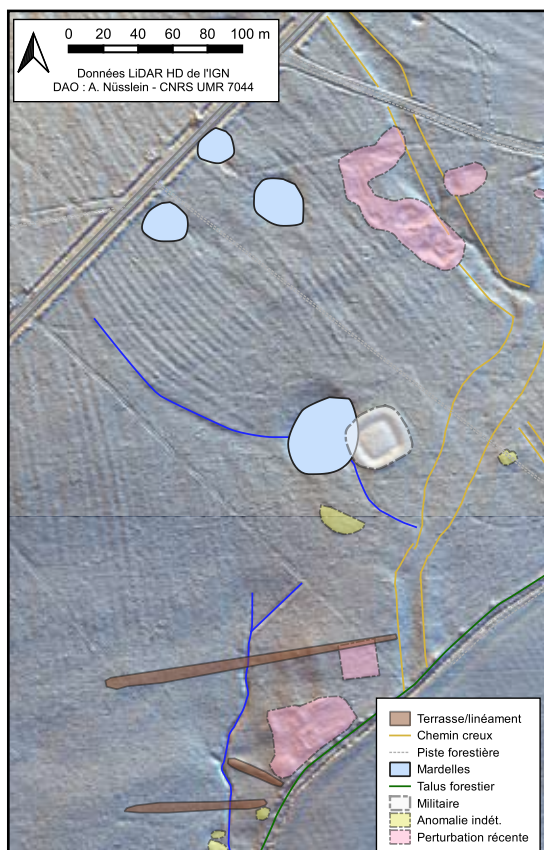
Les données font aussi apparaître des zones anciennement cultivées à proximité du site (zones de sillons/billons) (fig. 128). Ces champs fossilisés sont toutefois difficiles à dater, mais sont en tout cas antérieurs au XIX^e s. puisque ces secteurs sont situés sous couverts forestier sur le cadastre de cette période.

Plusieurs axes de circulations anciens parcourent le site. Sous forme de chemins creux, ils ne sont pas datés. L'un d'eux semble servir de limites à une zone anciennement cultivée et pourrait être contemporain de cette dernière (fig. 128).

Fig. 128 Zone de cultures anciennes et autres anomalies à l'est du site antique

Des plantations ONF (caractérisées par des enclos délimités par des fossés ou de petites levées de terre), des vestiges des derniers conflits mondiaux (bâtiments, bunker, positions d'artillerie) ainsi que des perturbations récentes (remblais, extractions) jalonnent aussi le secteur (fig. 128 et 129).

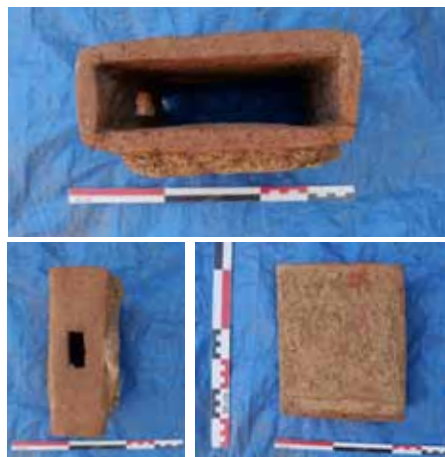
Fig. 139 Tubulure entière (018272-TCA-246-3) découverte dans 246.

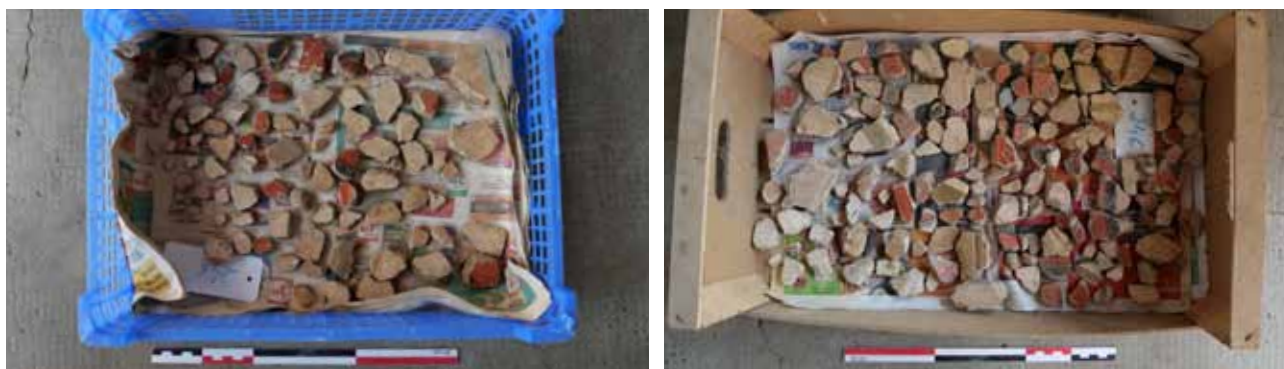
Fig. 140 Fragments d'enduits peints issue de 246 (018272-CEP-246-1)

Le secteur 200 a aussi révélé des fragments de ce type d'enduits dans différentes couches d'effondrement. L'UE 246 a révélée des fragments d'enduits peints, blanc, rouge, noir, jaune, vert et bleu. Ces éléments devaient orner la pièce à hypocauste.

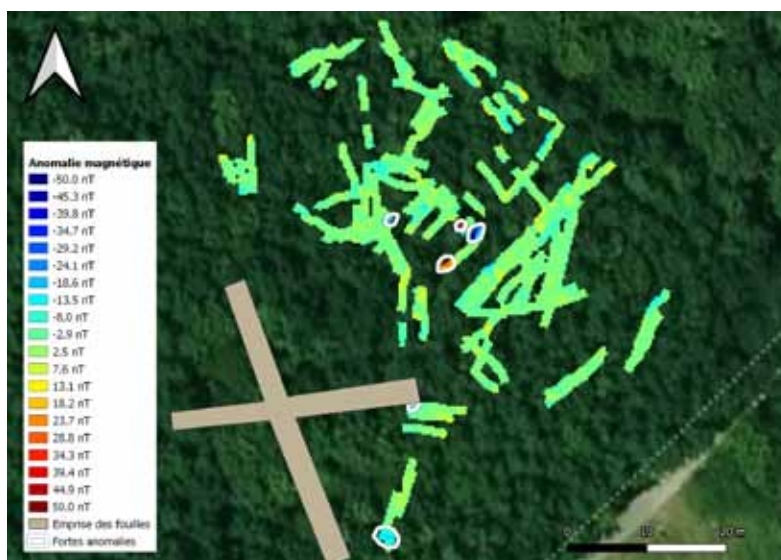
La Figure 13 présente la carte d'anomalie magnétique de la zone 2. On peut y voir 6 anomalies de fortes intensité, entourées en blanc. Deux de ces anomalies sont à proximité de l'emprise des fouilles (Figure 14) et sont probablement liées au sondage (piquet métallique, débris..). Les quatre autres anomalies sont concentrées au centre de la carte et présentent des variations entre 40 et 100 nT (peut être de la pollution métallique). Pour la suite de l'interprétation, ces 6 anomalies sont supprimées des données.

FIGURE 13 – Carte de l'anomalie magnétique sur fond d'image satellite et mise en avant des anomalies les plus importantes.

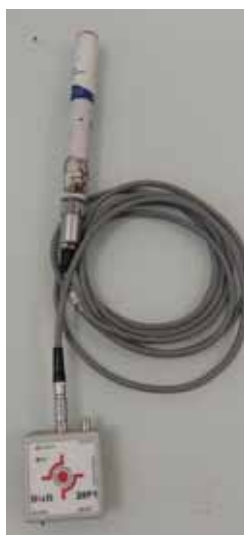
Le dispositif de mesure au sol à échelle large consiste en un montage sur sac à dos. Le sac à dos est équipé d'un dispositif électronique central de type DIEFI permettant de numériser les capteurs et les données GNSS simultanément ainsi que d'un magnétomètre fluxgate tri-axial (Bartington MAG03) (Figure 69). L'ensemble est fixé de manière à être à 1 mètre du sol. Ce dispositif permet de couvrir des zones importante rapidement.

FIGURE 69 – Dispositif d'acquisition échelle large utilisé à Voellerdingen. En bas : dispositif électronique central de type DIEFI. En haut : magnétomètre fluxgate tri-axial (Bartington MAG03)

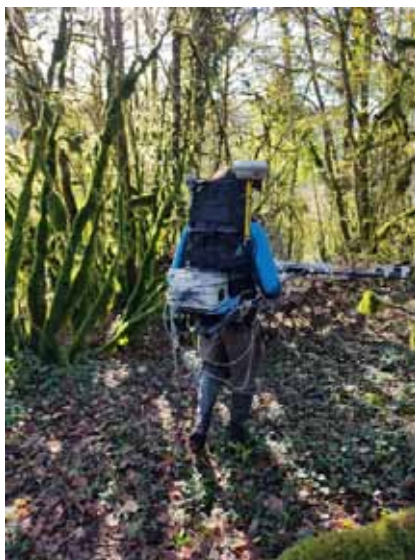
Le dispositif de mesure au sol à échelle détaillée consiste en un montage sur sac à dos et perche en carbone (Figure 70). Le sac à dos est équipé d'un récepteur GNSS Trimble R4 et d'un dispositif électronique central de type DIEFI permettant de numériser les capteurs et les données GNSS simultanément. La perche en carbone est équipée de 4 magnétomètres fluxgate tri-axial (Bartington MAG03) espacés de 25 cm et centrés de part et d'autre de la route suivie par l'opérateur à une hauteur fixe par rapport au sol de 25 cm. La perche est tenue verticalement par rapport au sol. La proximité au sol permet la production de cartes plus détaillées qu'à large échelle mais l'acquisition des données est plus lente et les zones couvertes sont donc plus petites.

FIGURE 70 – Dispositif d'acquisition échelle détaillée utilisé à Voellerdingen. Photographie prise dans le Jura. Lors des acquisitions à Voellerdingen la perche est tenue verticalement par rapport au sol et non parallèlement comme sur la photographie.

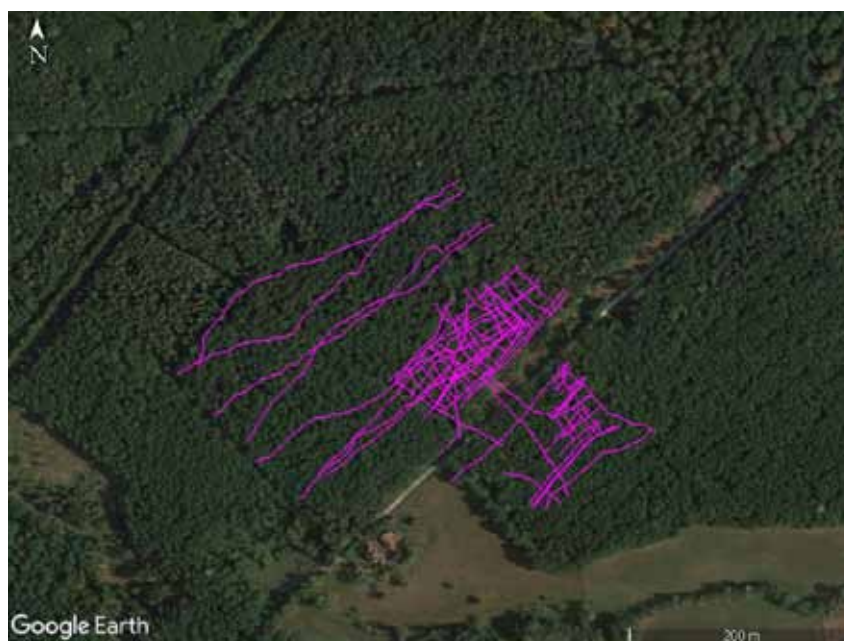
Exploration de la butte 2 et ses alentours et début d'exploration de la butte 3 (Figure 71).

FIGURE 71 – Profils et traverses d’acquisition du 27 février (en rose) au sol drapant la topographie à 1 m sur fond d’image satellite.

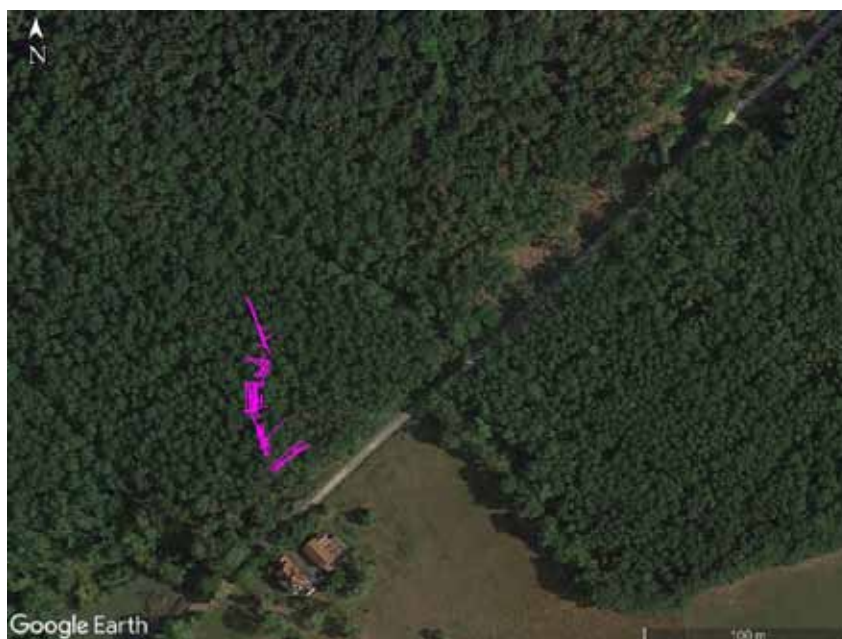
Exploration de la butte 1 (Figure 74). Descriptif des fichiers d’acquisition :

FIGURE 74 – Profils et traverses d’acquisition du 14 février (en rose) au sol drapant la topographie à 1 m sur fond d’image satellite.

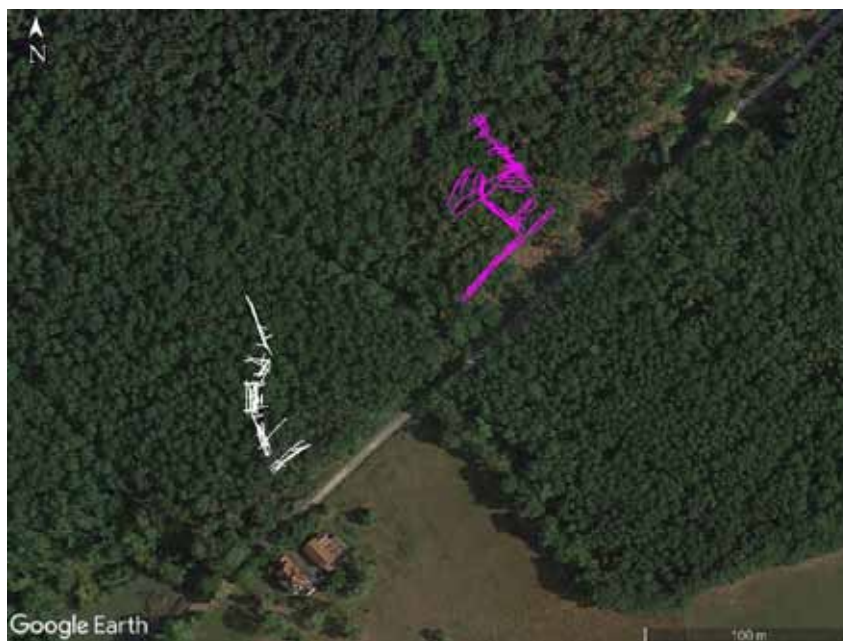
Exploration de la butte 2 (Figure 75).

FIGURE 75 – Profils et traverses d’acquisition du 20 février (en rose) au sol drapant la topographie à 1 m sur fond d’image satellite.

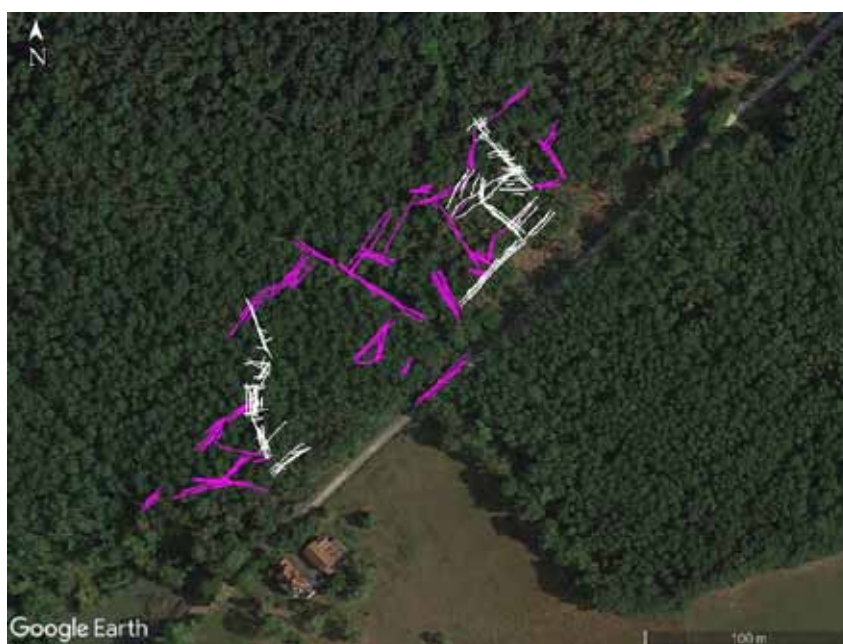
Exploration des alentours des buttes 1 et 2 (Figure 76).

FIGURE 76 – Profils et traverses d’acquisition du 22 février (en rose) au sol drapant la topographie à 1 m sur fond d’image satellite.

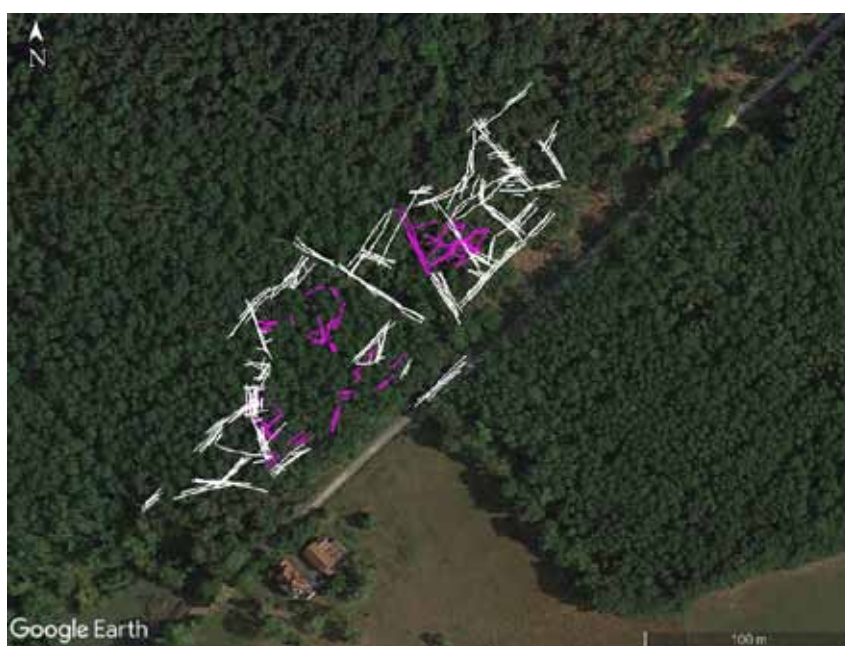
Poursuite de l'exploration des alentours des buttes 1 et 2 (Figure 77).

FIGURE 77 – Profils et traverses d’acquisition du 14 février (en rose) au sol drapant la topographie à 1 m sur fond d’image satellite.
