**Projet SARHAE. Le site archéologique des
Rothenstauden à Voellerdingen (67). Etude d'un habitat
antique et de son environnement. Rapport d'opération
2023 : fouilles, prospection géophysique et analyse des
données Lidar**

**Rapport d'opération 2023 : fouilles, prospection
géophysique et analyse des données Lidar**

Sous la direction de :
Antonin Nüsslein

Strasbourg - Janvier 2024

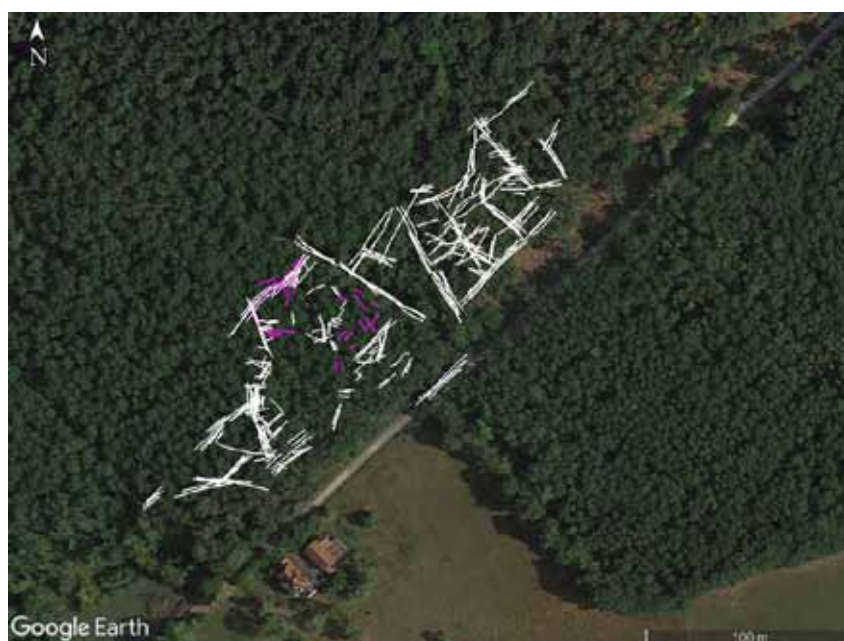
Poursuite de l'exploration des alentours de la butte 1 (Figure 78).

FIGURE 78 – Profils et traverses d'acquisition du 02 mars (en rose) au sol drapant la topographie à 1 m sur fond d'image satellite.
