Lezha [Lissos, Alessio] (Albanie)

Ville haute, citadelle et nécropole

Etleva Nallbani, Luc Buchet, Maël Julien, Véronique Gallien et Elvana Metalla

Etleva Nallbani, Luc Buchet, Maël Julien, Véronique Gallien et Elvana Metalla, « Lezha [Lissos, Alessio] (Albanie) », *Chronique des activités archéologiques de l'École française de Rome* [En ligne], Balkans, mis en ligne le 21 juillet 2015, consulté le 01 mai 2019. URL : <http://journals.openedition.org/cefr/1434> ; DOI : [10.4000/cefr.1434](https://doi.org/10.4000/cefr.1434)

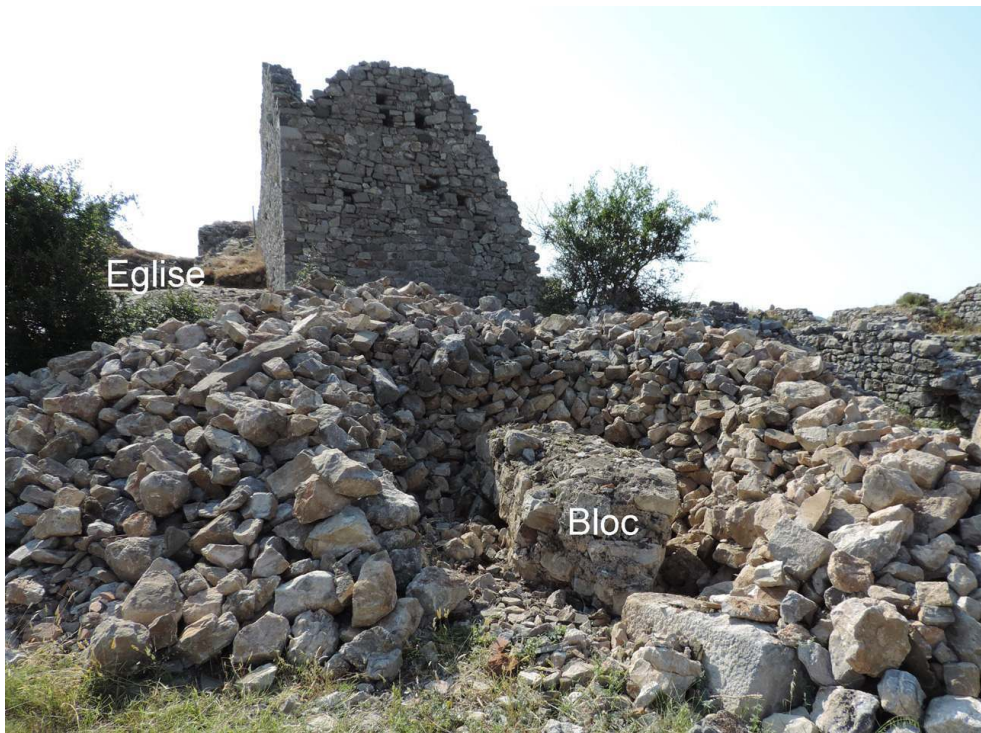
Fig. 5 – Bloc maçonné provenant du mur de l'abside, retrouvé dans un pierrier en contrebas de l'église (au nord-est).

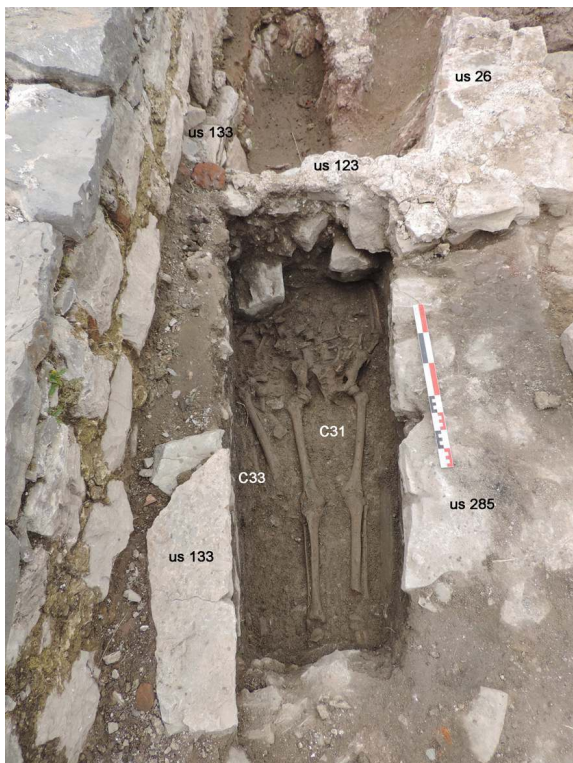
Fig. 12 – Caveau construit le long du mur sud de la nef centrale.

Ici on aperçoit deux des cinq corps (C31 et 33) inhumés dans la cuve. Les squelettes sont coupés par une maçonnerie (us 123) qui a réduit la sépulture de moitié pour accueillir, à une époque ultérieure, deux enfants (C24 et 25).

- 17 Dans la partie sud-ouest de la nef, des caveaux ont été aménagés. Ils correspondent aux tombes les plus anciennes de cette zone. Comme dans le caveau de la nef nord (us 63) qui contient jusqu'à huit corps (C1, 4 à 9), les cuves de la nef centrale comptent également des occupations multiples. A la différence du caveau 63, l'architecture des tombes de la nef centrale ont subi davantage de modifications au cours du temps. Ainsi, la cuve composée des maçonneries 26, 123, 133 et 285, a d'abord été une longue structure accueillant successivement les corps de cinq adultes (C30 à 34, fig. 13) ; elle a ensuite été réduite pour recevoir les corps de deux enfants (C24 et 25).

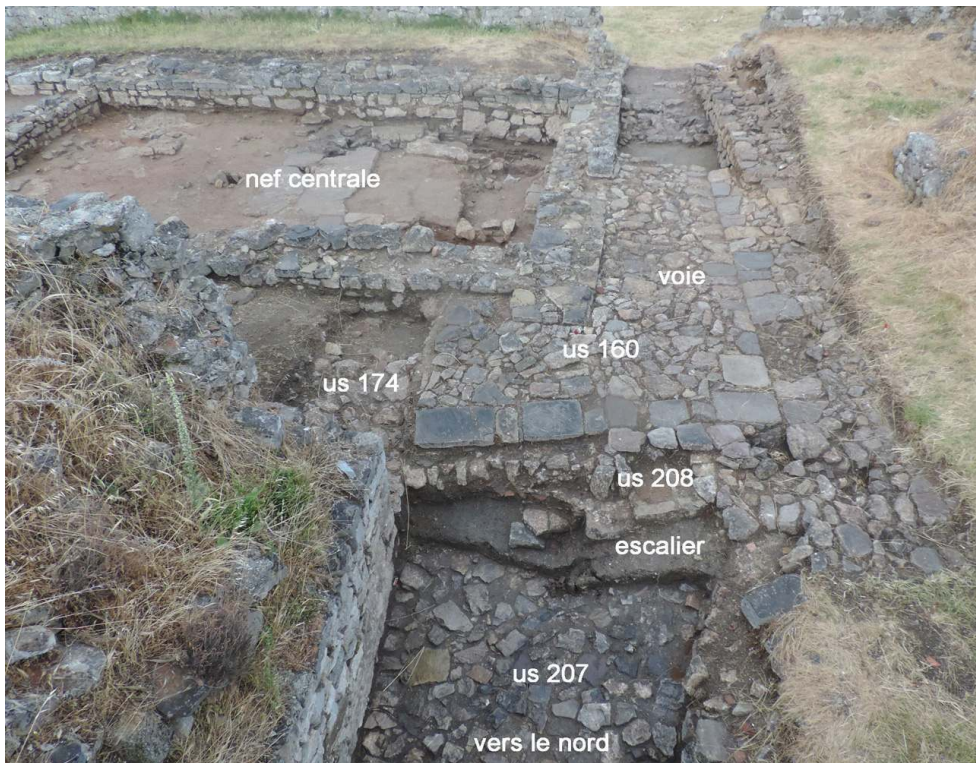
Fig. 16 – Voirie longeant la façade ouest de l'église en direction du nord (avant de la photo)..

La voie donne sur un escalier (us 208) et se poursuit sans un passage voûté (hors photo).
Cliché V. Gallien.

- 33 Durant la période ottomane, les abords de l'édifice bénéficient d'un aménagement des axes de circulation. Le long de la façade ouest, une rue recouvre les anciens niveaux de l'église. Les niveaux de construction précédents ont été arasés (us 193, 199, 200), une couche de préparation, mêlant des petits blocs calcaires et de la terre meuble, accueille des pavés décimétriques, haut de 0,15 à 0,20 cm. Un caniveau borde le côté ouest de la voie (us 159). Il est composé de grosses dalles d'environ 0,30 cm de côté. Un mur (us 164), parallèle à l'ancienne façade de l'église et qui délimite un habitat à l'ouest de la rue, semble empiéter sur la voirie. Le tracé de la rue se dirige vers le nord (us 207, fig. 16), en direction d'un passage voûté auquel on accède par un escalier qui ne conserve plus que deux marches (us 208).

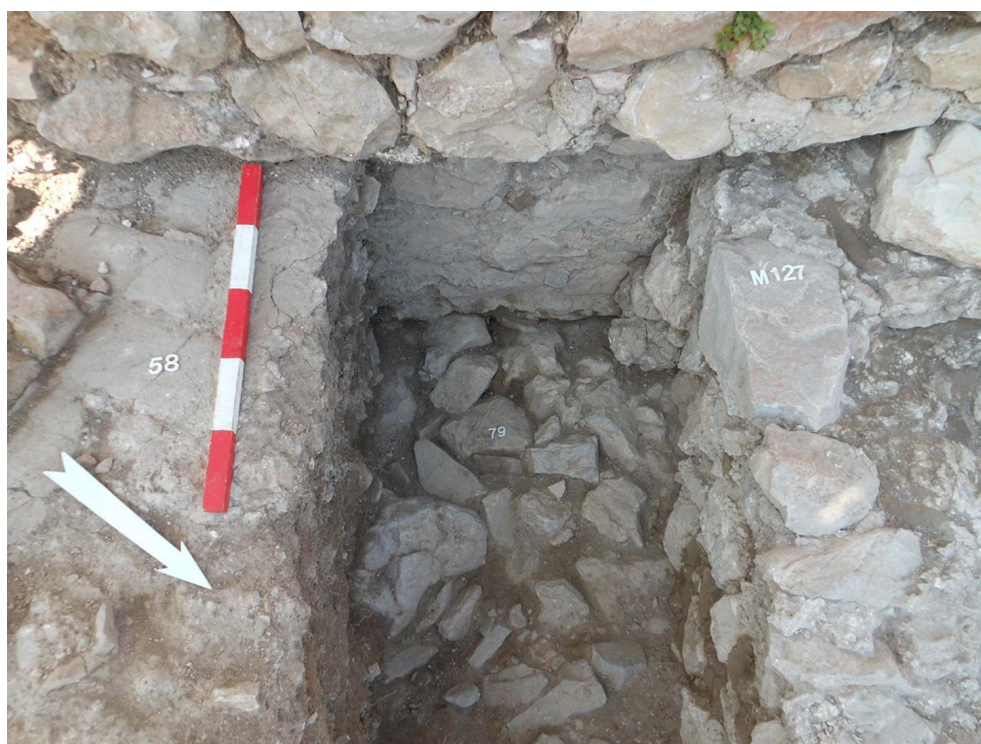
Fig. 23 – Niveau de remblai 077.
