# Lezha [Lissos, Alessio] (Albanie)

Ville haute, citadelle et nécropole

**Etleva Nallbani, Luc Buchet, Maël Julien, Véronique Gallien et Elvana Metalla**

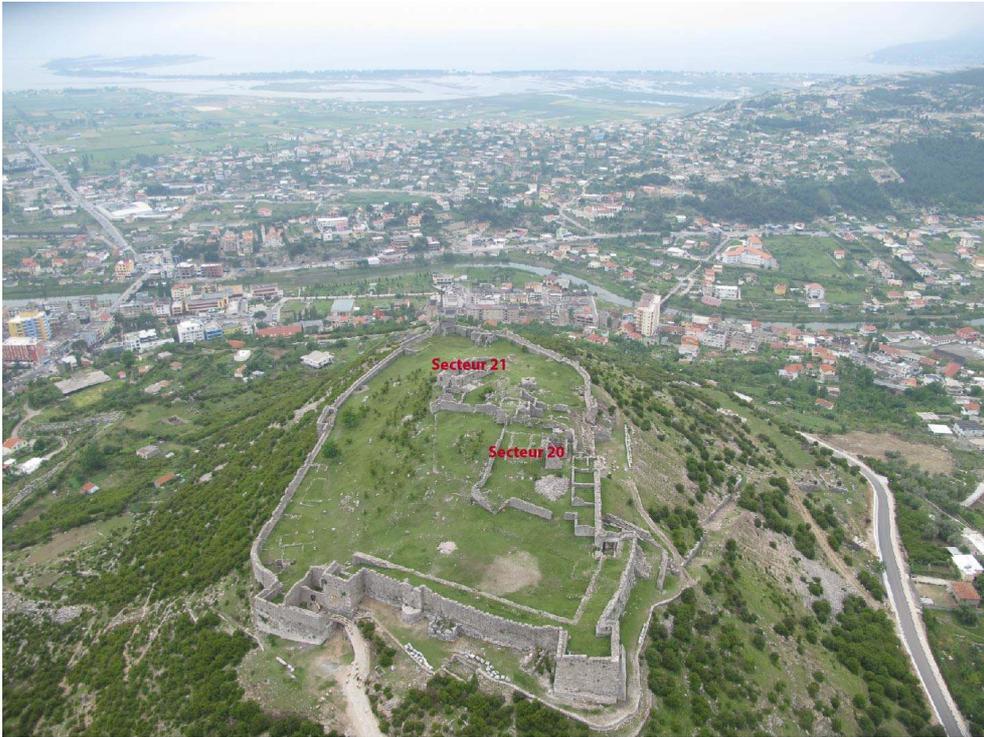
Fig. 1 – Vue aérienne de la forteresse de Lezha avec les deux secteurs de la fouille.

- 1 Les efforts pendant cette campagne, ont été portés sur la nécropole orientale implantée au pied de la citadelle et sur deux grandes zones ouvertes à l'intérieur de la citadelle depuis la campagne d'octobre 2013. Ces deux zones – secteurs 20 et le 21 – occupent la partie sommitale de la citadelle et correspondent chacune à l'emplacement d'un bâtiment de culte : une mosquée (secteur 20) et une église (secteur 21) (fig. 1).

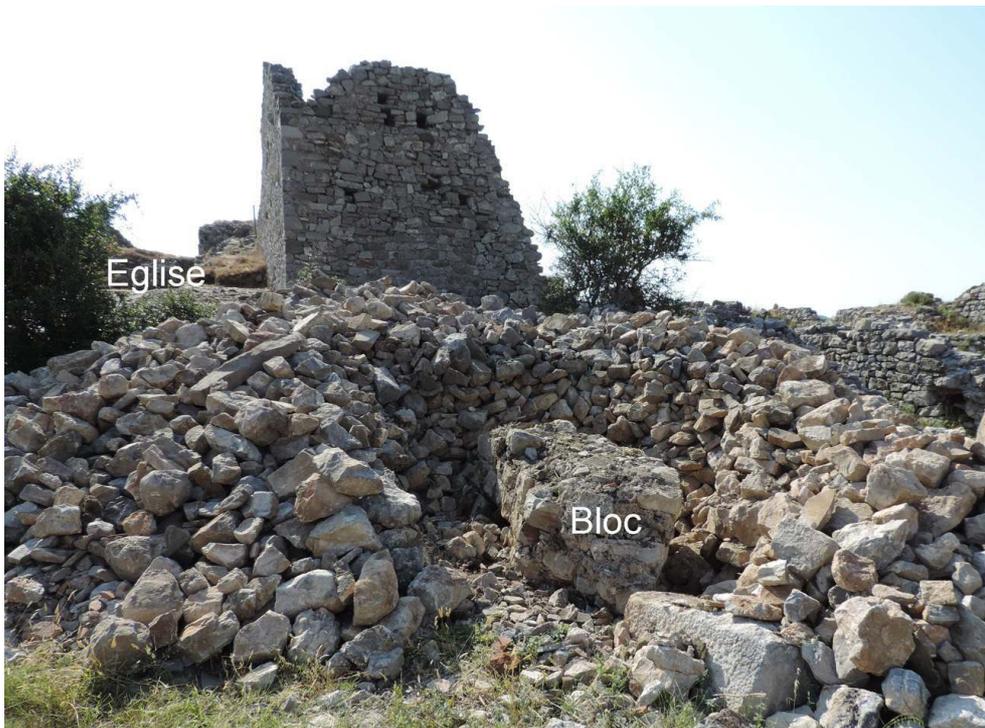
Fig. 5 – Bloc maçonné provenant du mur de l'abside, retrouvé dans un pierrier en contrebas de l'église (au nord-est).

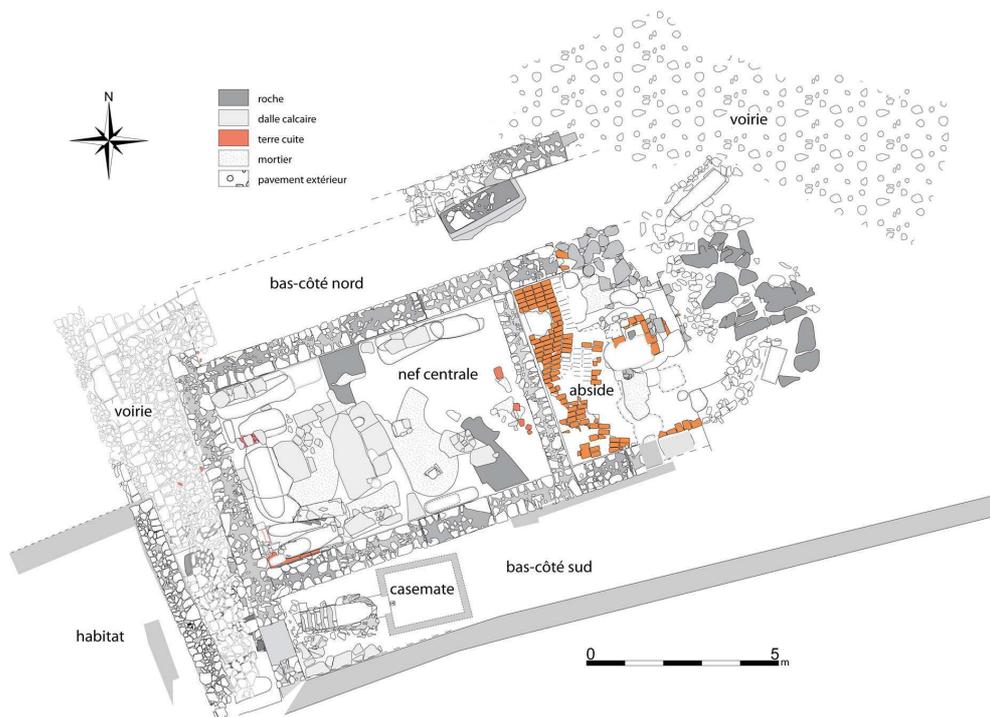
Fig. 6 – Plan général de l'église, tous niveaux archéologiques cumulés.

- 8 La fouille a mis en évidence la complexité d'occupation du bâtiment avec une stratigraphie importante au regard de l'arasement de la construction (fig. 3 et 4) et un plan général plus important que celui déduit des recherches de 2013 (fig. 6).

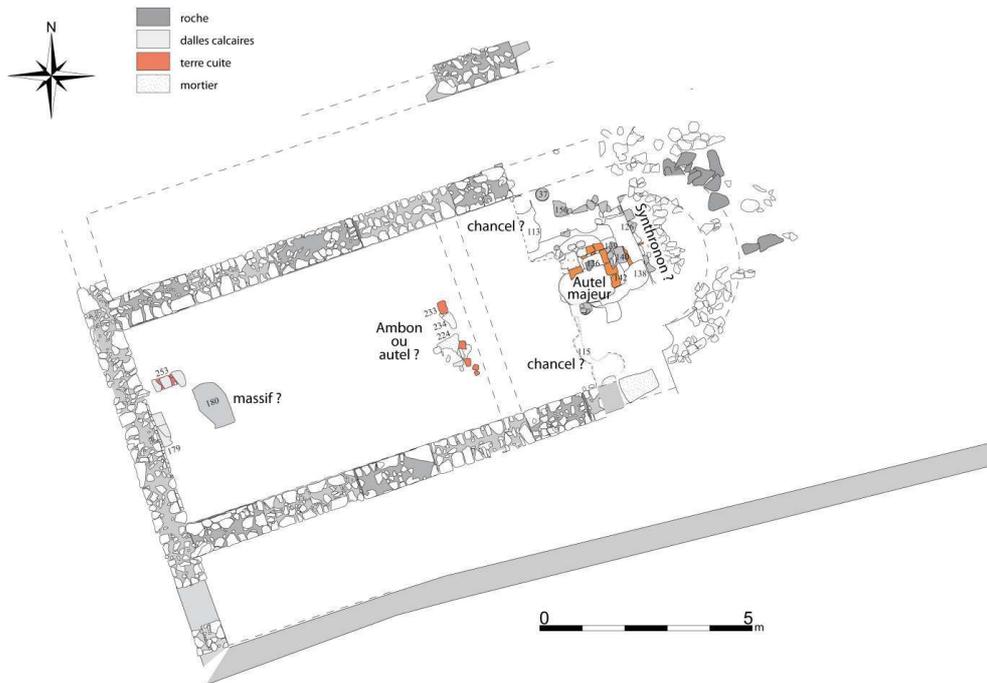
Fig. 8 – Aménagements liturgiques repérés dans l'église.

- 14 Du côté des aménagements liturgiques (fig. 8), les traces de l'autel majeur (us 138, 142, 149, 150), du synthronon (us 126) et d'un chancel (us 113, 115) ont été repérées à l'intérieur de l'abside. Dans la nef centrale, à chaque extrémité de la pièce, des vestiges arasés et conservés dans l'axe de l'autel majeur, se distinguent des sols. À l'est, ils se présentent sous la forme d'une base de structure démolie, dont il subsiste une couche de mortier, des fragments calcaires et quelques carreaux de terre cuite (us 224, 233, 234, fig.15). La position de la base en avant du chœur, permet de poser l'hypothèse de la présence d'un ambon. Stratigraphiquement situé dans les derniers niveaux d'occupation de l'église, cette base pourrait également être celle d'un autel. Cette seconde hypothèse suggérerait alors un transfert du chœur vers l'intérieur de l'église, peut-être après la destruction ou un abandon de l'abside.

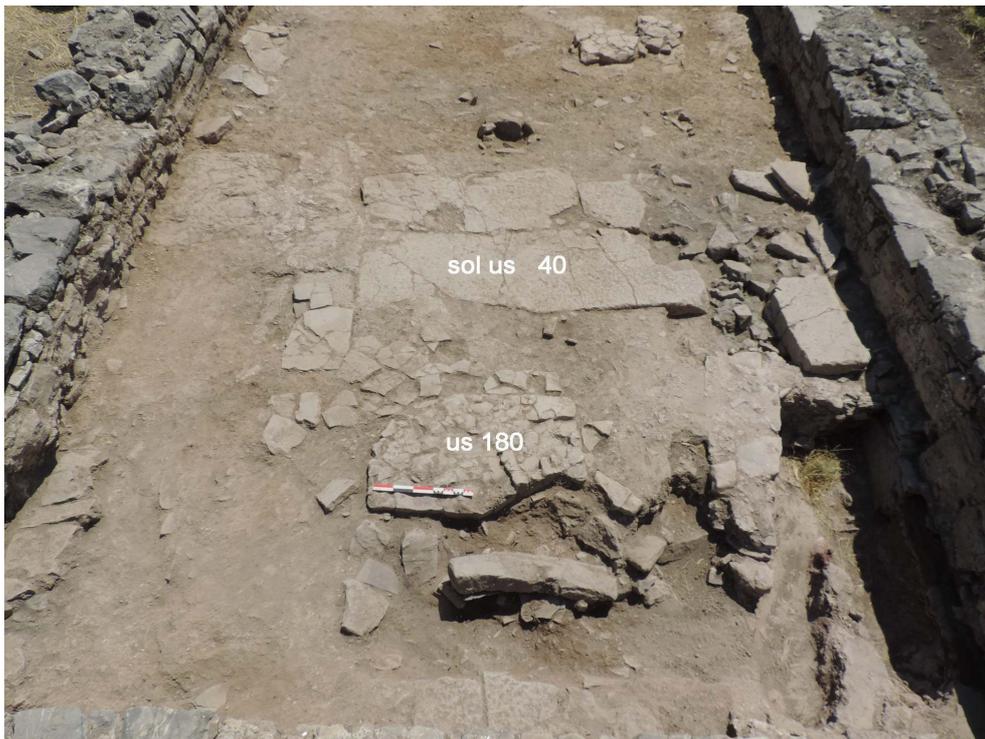
Fig. 9 – Massif (us 180) dégagé dans la partie occidentale de la nef centrale : vestige d'un aménagement liturgique ?

- 15 Dans la partie occidentale de la nef, en avant de l'entrée, un massif calcaire (us 180, fig. 9) domine les sols environnants. De forme plus ou moins quadrangulaire, avec une surface perturbée évoquant un arrachage, il s'apparente à un support de structure. Il a été placé en avant de la nef, au pied de l'escalier d'entrée (us 179) qui pourrait lui être contemporain. Le massif constitue a priori un obstacle à l'accès de la nef. Supportait-il un aménagement destiné à être contourné ou enjambé par les fidèles ?

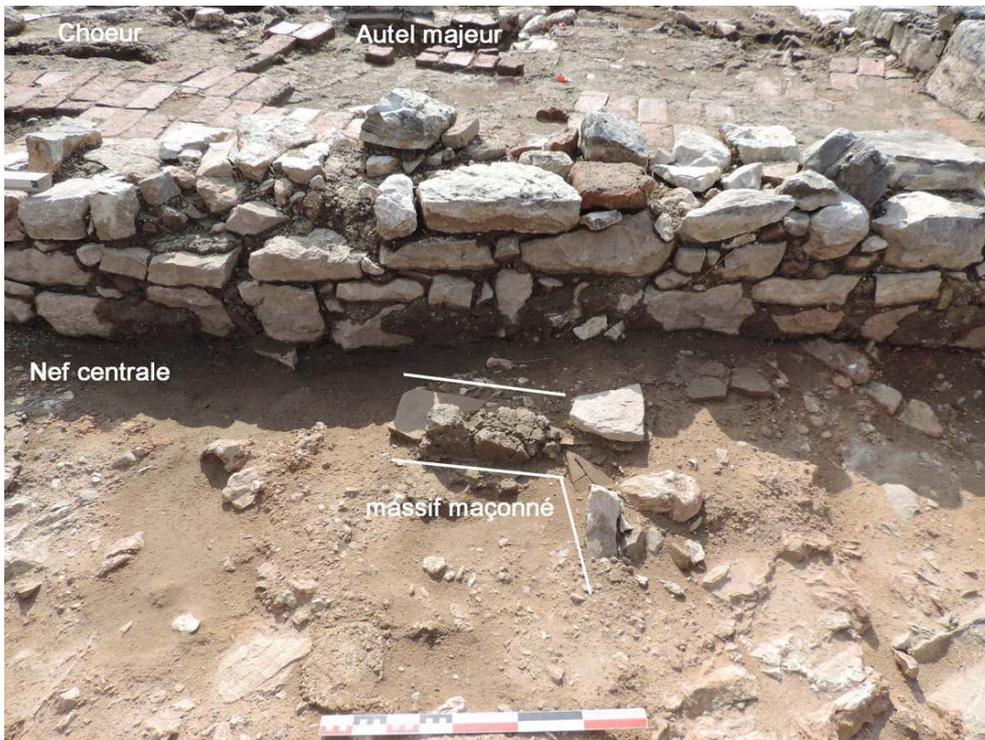
Fig. 10 – Massif (us 221 à 224) dégagé dans la partie orientale de la nef centrale, en avant du chœur : ambon ? autel déplacé ?

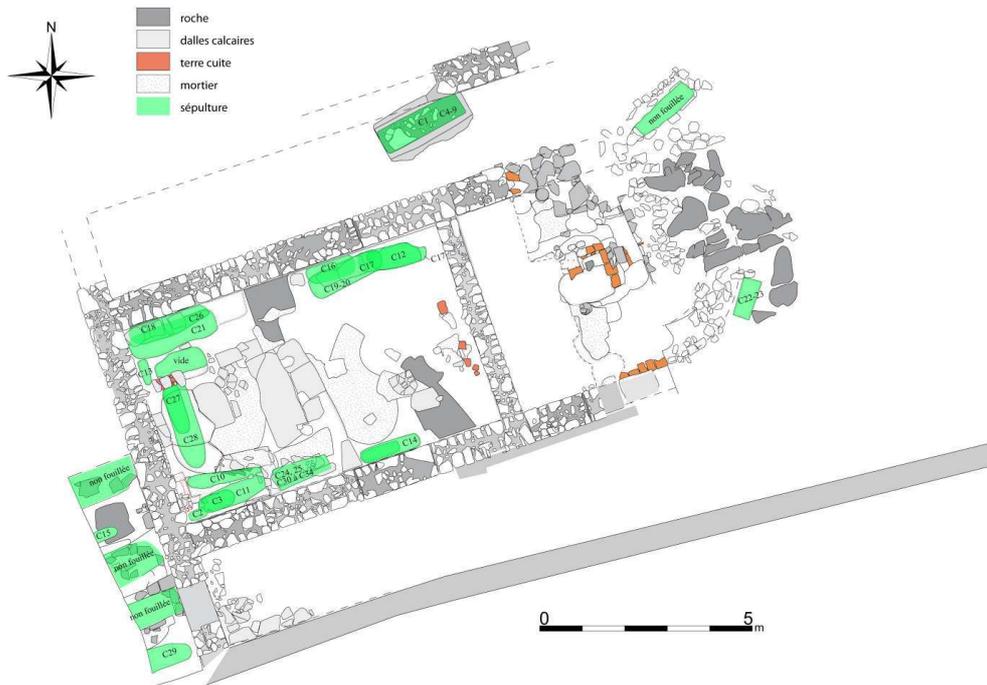
Fig. 11 – Plan avec localisation des sépultures.

- 16 L'occupation funéraire représente une part non négligeable de l'utilisation de l'église (fig. 11). Les sépultures ont été observées dans la nef centrale, dans le collatéral nord et au pied de l'abside. Certains secteurs, tels que l'abside et l'espace central de la nef principale, sont dépourvus de tombes. Dans la nef centrale, les structures funéraires ont été repoussées sur le pourtour de la salle, le long des murs nord, ouest et sud. Les tombes sont superposées jusqu'à cinq niveaux. Les trois corps placés contre le mur ouest (C13, 27 et 28, fig. 12), sont orientés avec la tête au nord.

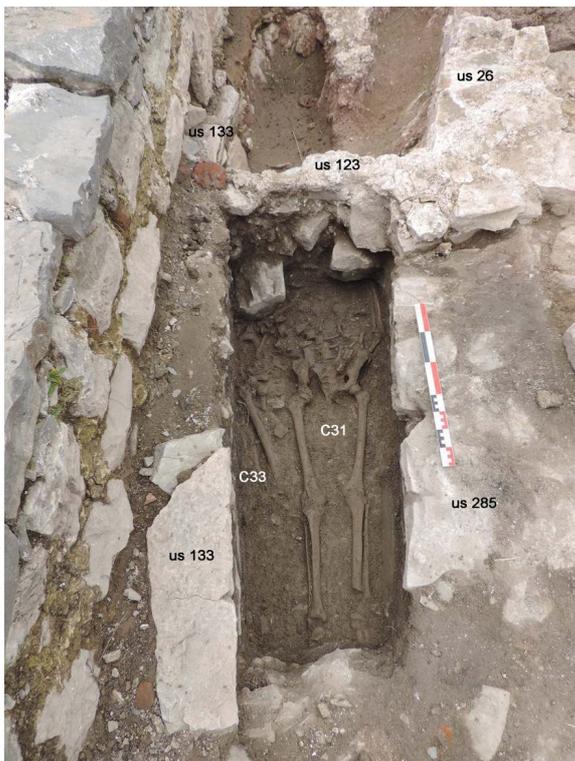
Fig. 12 – Caveau construit le long du mur sud de la nef centrale.

Ici on aperçoit deux des cinq corps (C31 et 33) inhumés dans la cuve. Les squelettes sont coupés par une maçonnerie (us 123) qui a réduit la sépulture de moitié pour accueillir, à une époque ultérieure, deux enfants (C24 et 25).

- 17 Dans la partie sud-ouest de la nef, des caveaux ont été aménagés. Ils correspondent aux tombes les plus anciennes de cette zone. Comme dans le caveau de la nef nord (us 63) qui contient jusqu'à huit corps (C1, 4 à 9), les cuves de la nef centrale comptent également des occupations multiples. A la différence du caveau 63, l'architecture des tombes de la nef centrale ont subi davantage de modifications au cours du temps. Ainsi, la cuve composée des maçonneries 26, 123, 133 et 285, a d'abord été une longue structure accueillant successivement les corps de cinq adultes (C30 à 34, fig. 13) ; elle a ensuite été réduite pour recevoir les corps de deux enfants (C24 et 25).

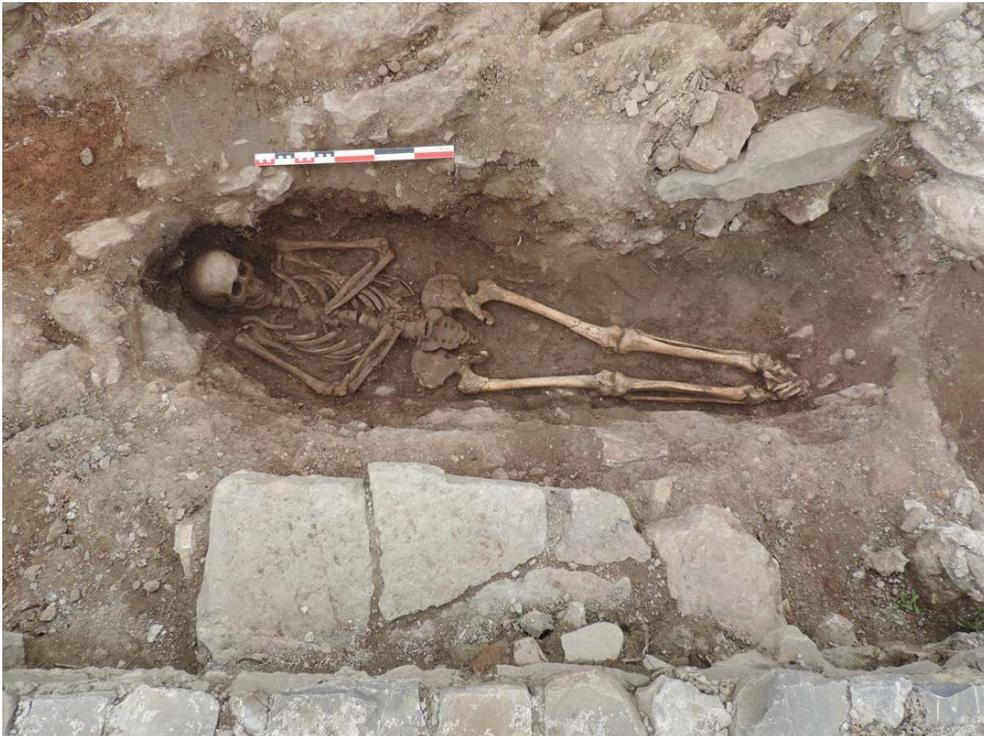
Fig. 13 – Sépulture nord-sud contenant un homme (C28), installée à l'entrée de la nef, au pied de l'escalier 179.

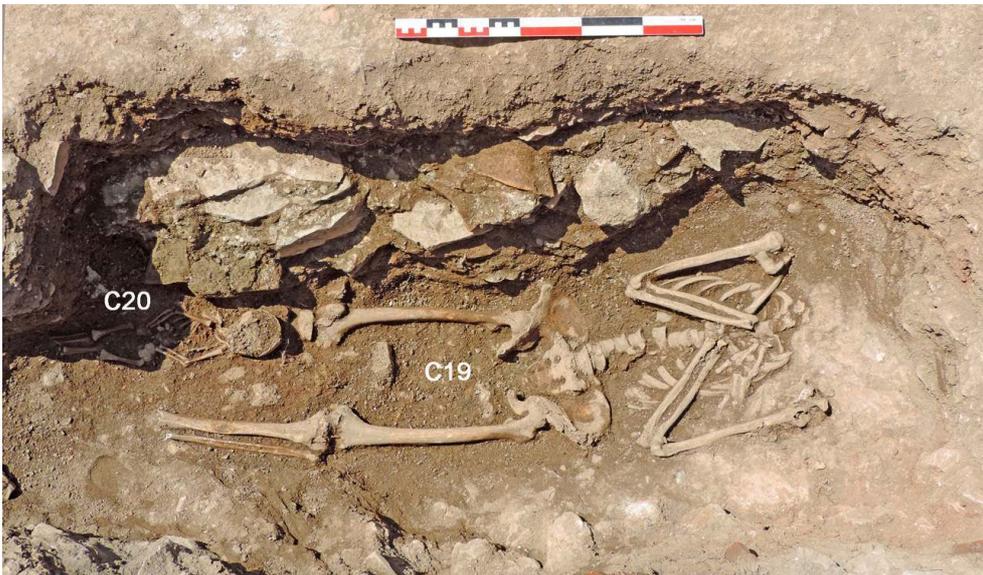
Fig. 14 – Sépulture double renfermant un homme (C19) et un jeune enfant (C20) déposé à ses pieds.

- 20 Le recrutement funéraire de la nef centrale évolue avec le temps. Les tombes les plus anciennes sont principalement occupées par des adultes tandis que les fosses les plus récentes accueillent des enfants, dont certains en bas-âges. Des suspicions de regroupement familial peuvent être émises, en particulier entre l'homme C19 et l'adolescent C17, dont les tombes se superposent. En effet, les deux sujets présentent des séquelles d'une dysplasie de la hanche gauche dont on peut suspecter la cause génétique. Par ailleurs, l'homme C19 est enterré avec un très jeune enfant qui a été déposé sur sa jambe droite (fig. 14).

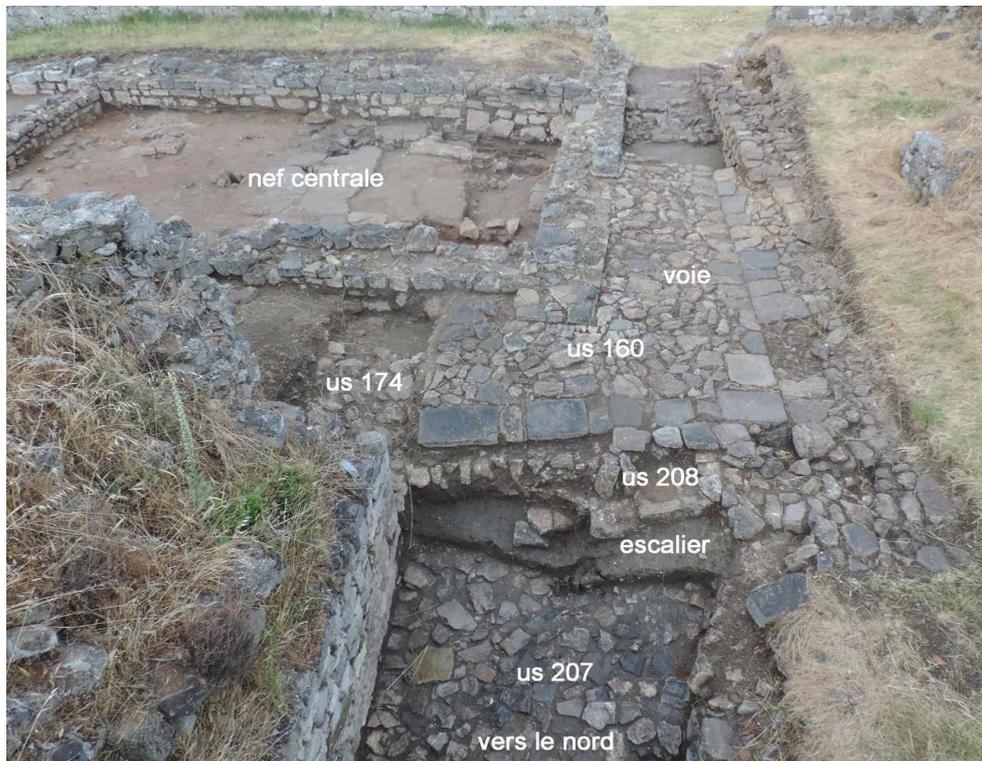
Fig. 16 – Voirie longeant la façade ouest de l'église en direction du nord (avant de la photo)..

La voie donne sur un escalier (us 208) et se poursuit sans un passage voûté (hors photo).  
Cliché V. Gallien.

- 33 Durant la période ottomane, les abords de l'édifice bénéficient d'un aménagement des axes de circulation. Le long de la façade ouest, une rue recouvre les anciens niveaux de l'église. Les niveaux de construction précédents ont été arasés (us 193, 199, 200), une couche de préparation, mêlant des petits blocs calcaires et de la terre meuble, accueille des pavés décimétriques, haut de 0,15 à 0,20 cm. Un caniveau borde le côté ouest de la voie (us 159). Il est composé de grosses dalles d'environ 0,30 cm de côté. Un mur (us 164), parallèle à l'ancienne façade de l'église et qui délimite un habitat à l'ouest de la rue, semble empiéter sur la voirie. Le tracé de la rue se dirige vers le nord (us 207, fig. 16), en direction d'un passage voûté auquel on accède par un escalier qui ne conserve plus que deux marches (us 208).

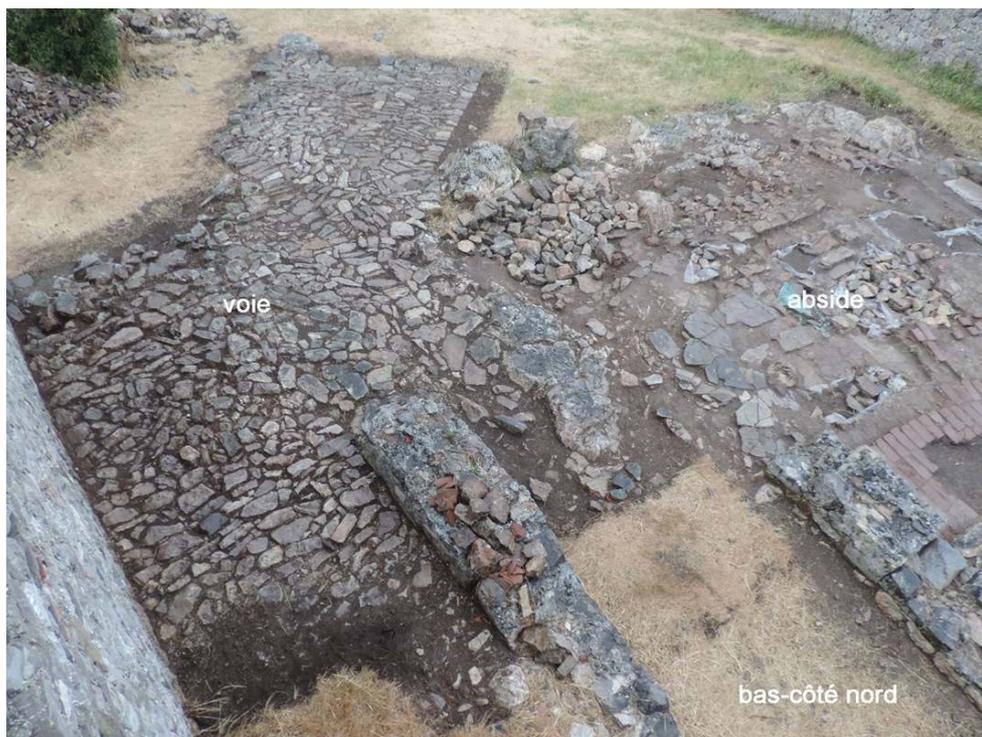
Fig. 17 – Voie pavée à l'arrière de l'église.

Lorsque le bâtiment de l'église est détruit à la fin de l'époque ottomane, des niveaux de démolition (lits de tuiles et blocs calcaires) sont étalés par-dessus l'escalier pour former une rampe. La rue contourne également l'édifice par le nord (us 174, 175), empiétant apparemment les anciens niveaux d'occupation du collatéral nord (cette zone reste à fouiller). Elle rejoint sans doute un large chemin pavé qui longe l'arrière de l'abside (fig. 17).

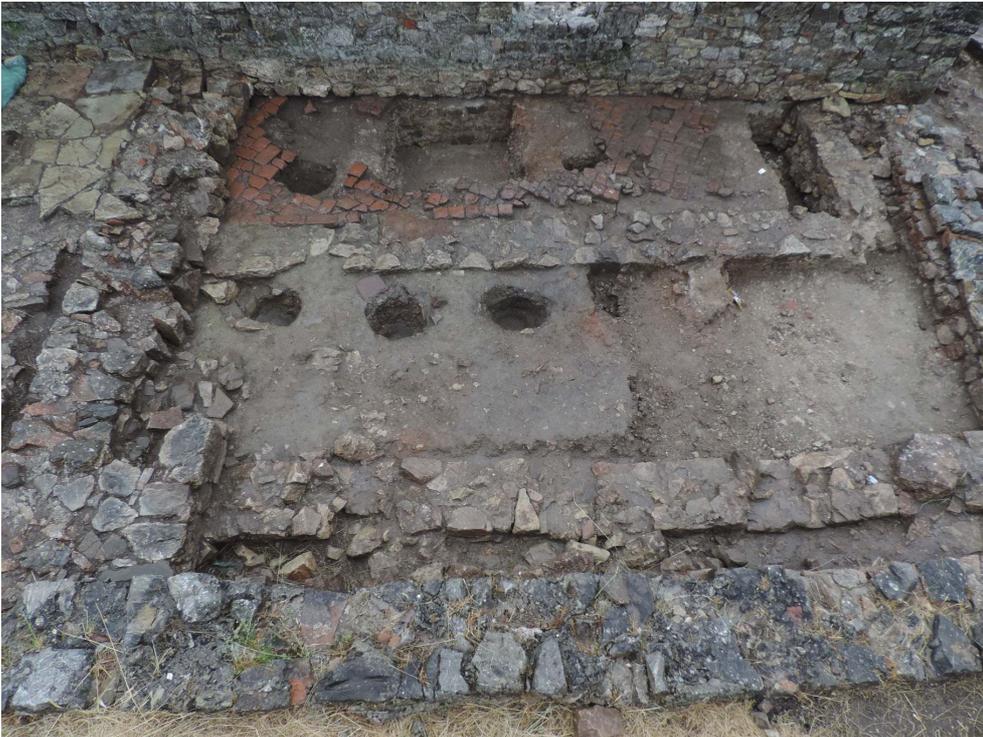
Fig. 19 – Vue générale de la fouille de la galerie latérale.

- 37 Les investigations archéologiques se sont concentrées sur une vaste zone au nord-ouest du secteur 20, qui comprend les galeries latérales successives de la mosquée (fig. 19), et sur la partie avant de l'édifice (entre les murs de façade et le chemin 014 qui suit la limite de la plate-forme naturelle des parties hautes de la citadelle).

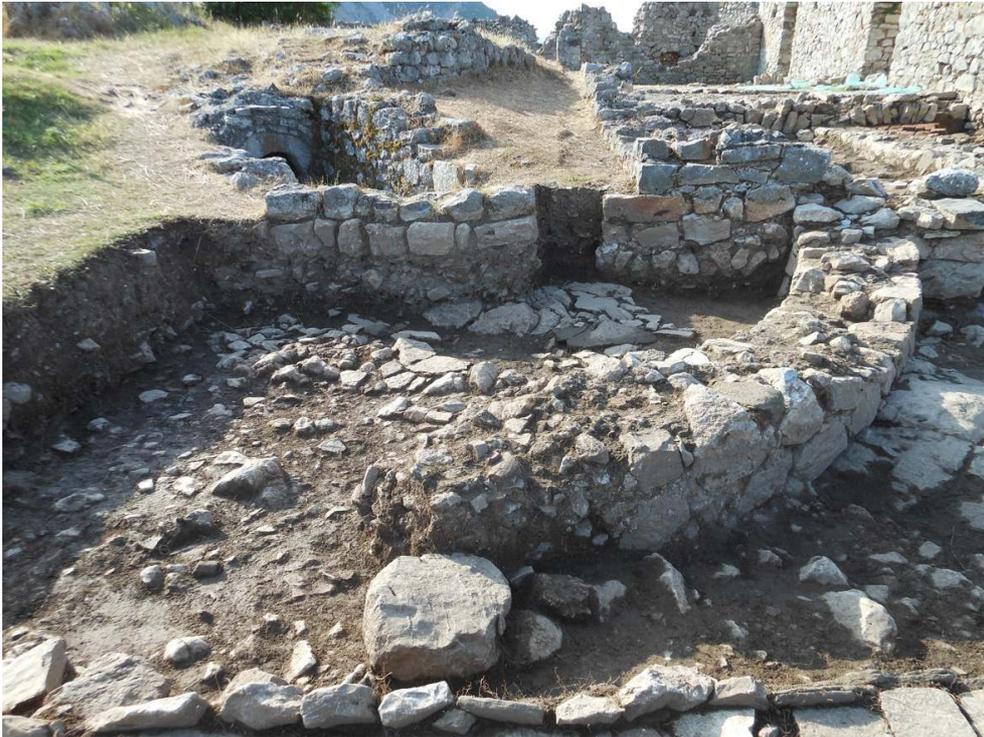
Fig. 20 – Vue de l'ouest du mur 129.

- 38 Le mur 124 avait clairement été identifié lors de la campagne 2013, sous celui 129 qui sert de support aux murs de façade du dernier état de la mosquée. Il est en partie masqué par les vestiges des sols de la galerie latérale (011 et 013), respectant une trajectoire rectiligne du nord-ouest vers le sud-est sur près de 6 m avant de s'infléchir vers le nord selon un arc de cercle (fig. 20). Un renforcement extérieur de la maçonnerie est observé à l'amorce de ce changement de direction. L'interprétation en tant que mur de façade d'un bâtiment à abside ou d'une fortification a été formulée dès 2013.

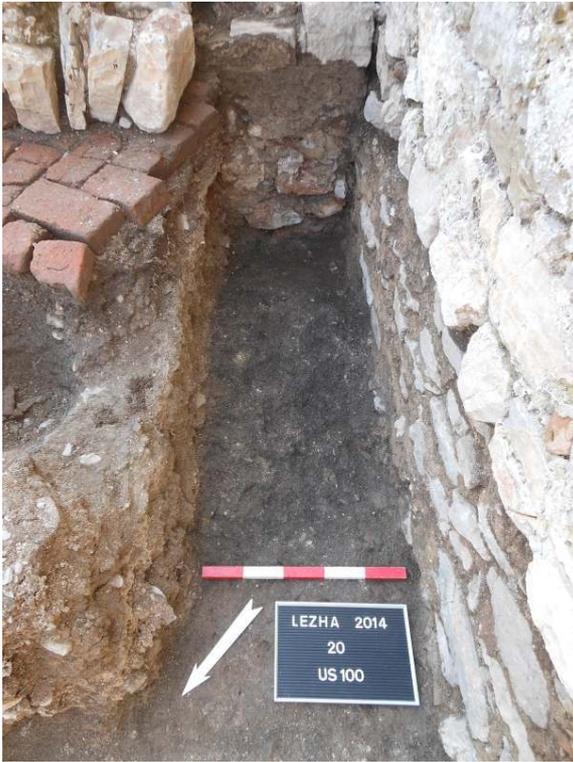
Fig. 21 – Niveau charbonneux sous la mosquée.

- 43 Des vestiges antérieurs et/ou relatifs à la construction de la mosquée ont également été mis au jour grâce aux trois sondages (fig. 18).
- 44 La fouille s'est achevée au contact de ce qui semble un même niveau de terrassement ou d'un niveau de sol constitué de grosses pierres (079, 118, 081). Une sole en terre cuite, 117, a été ménagée directement sur le niveau 118 (sondage 2). Elle n'est que partiellement révélée au sein du sondage, son diamètre est estimé à une cinquantaine de centimètres. Elle est surmontée d'un niveau en argile noire, fortement chargé de débris de faune, 105. Au sein du sondage 1, un niveau d'argile jaune 075 est également placé sur 081, il pourrait également s'agir d'un niveau de sol. L'interprétation de ces vestiges reste difficile au regard de l'étroitesse de nos investigations. Un niveau de sol en mortier 078 est ensuite installé ce qui pourrait venir conforter nos soupçons sur la présence d'un bâtiment sous la mosquée, d'autant que le fin niveau charbonneux 100 (fig. 21) qui le recouvre constitue sans doute un témoin des activités pratiquées sur ce sol.

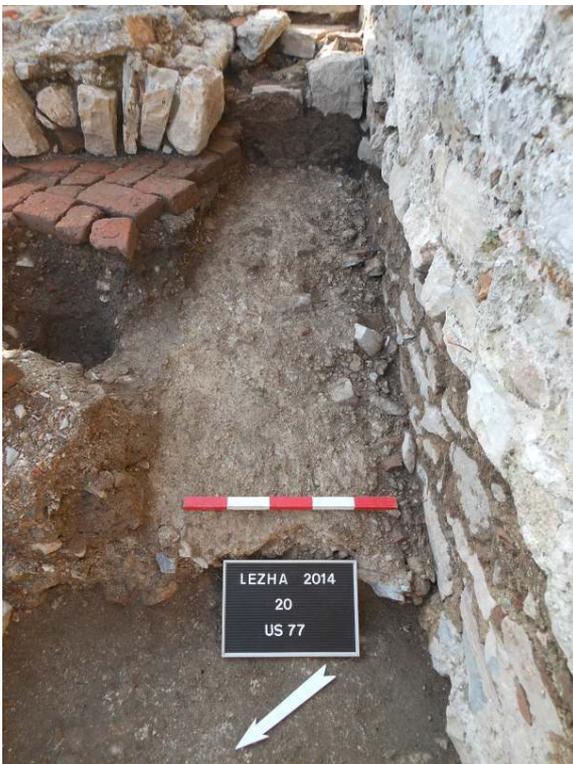
Fig. 22 – Maçonneries sur le niveau de pierres 079.

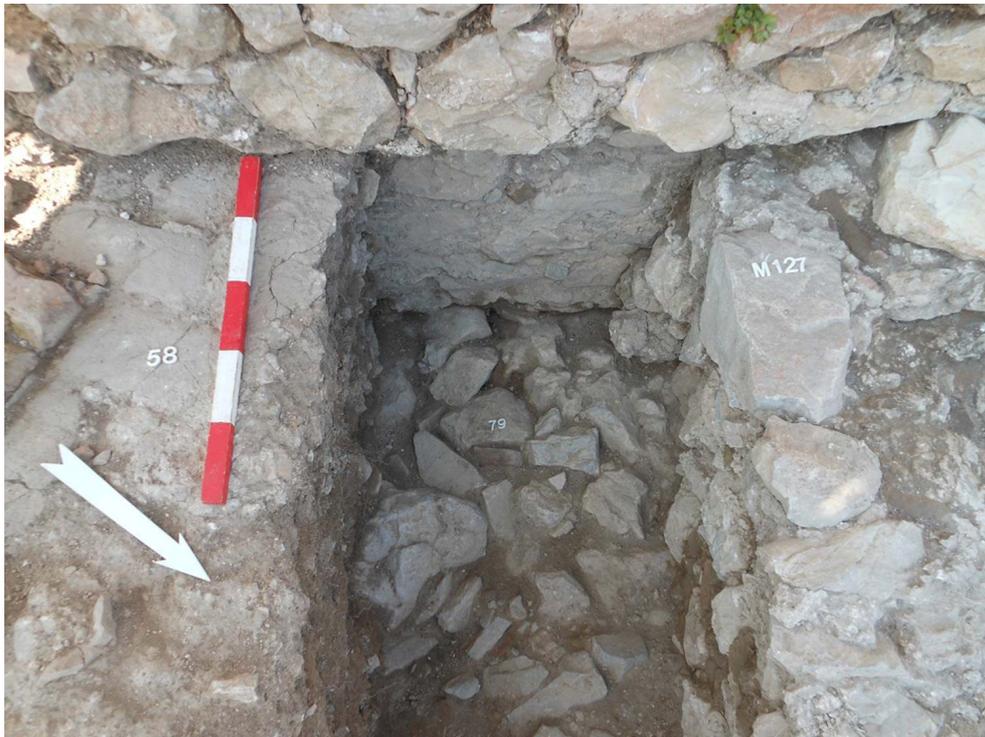
Fig. 23 – Niveau de remblai 077.

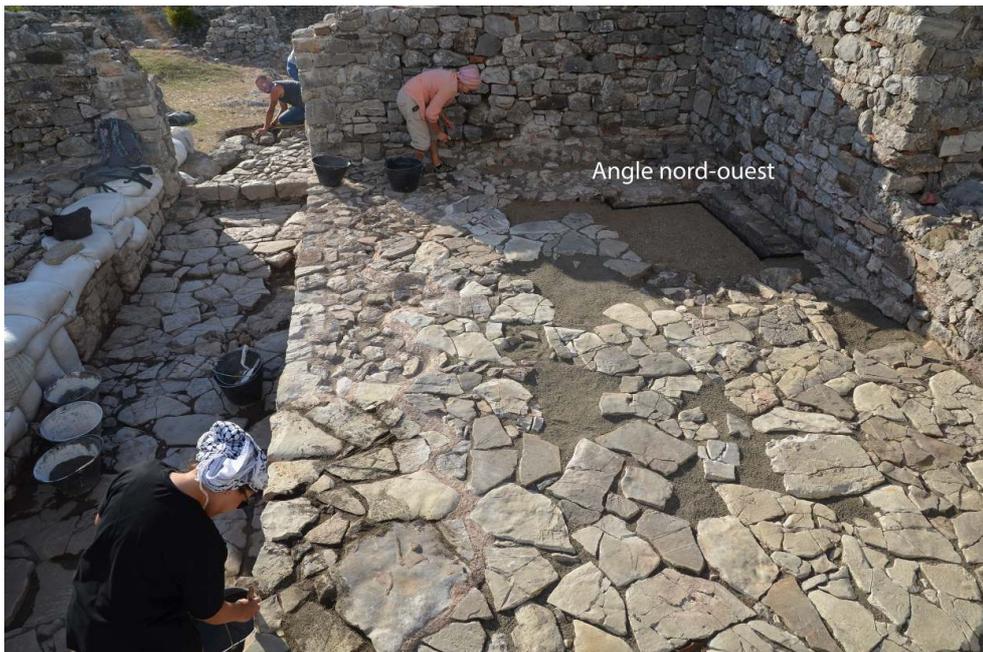
Fig. 26 – Restauration du sol de la mosquée avec la présentation de l'angle nord-ouest de la première phase de l'entrée.

- 61 De nombreux travaux de consolidation, de restauration et de mise en valeur ont été entrepris dans la mosquée, notamment sur la moitié nord du sol pavé de dalles en pierre (fig. 26), et sur les structures de l'église.

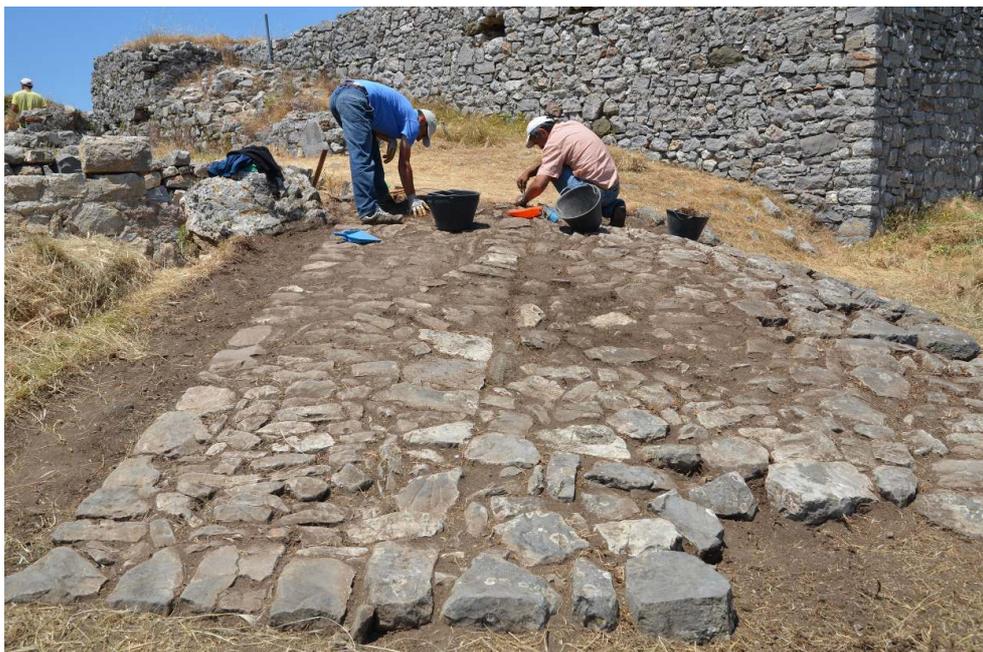
Fig. 27 – Voirie à l'est de l'église, en relation avec le dépôt d'armes.

engagée. Trois grandes portions de voies (fig. 27), pavées de pierres, longeant des monuments de l'époque ottomane, ont été mises au jour, relevées et consolidées.
