Lezha [Lissos, Alessio] (Albanie)

Ville haute, citadelle et nécropole

Etleva Nallbani, Luc Buchet, Maël Julien, Véronique Gallien et Elvana Metalla

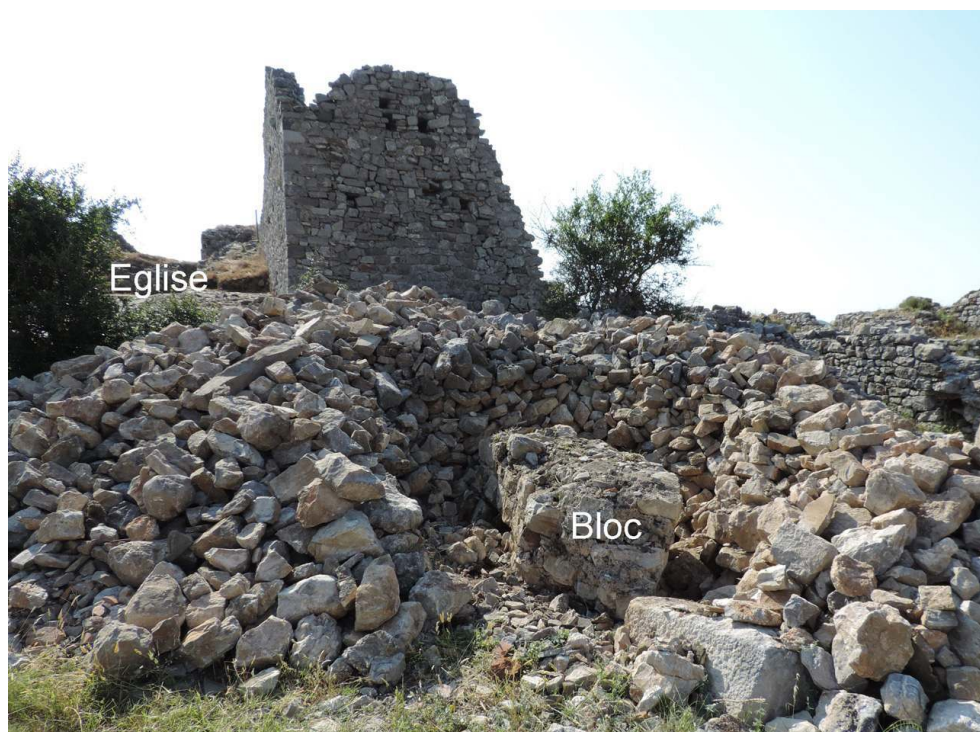
Fig. 5 – Bloc maçonné provenant du mur de l'abside, retrouvé dans un pierrier en contrebas de l'église (au nord-est).

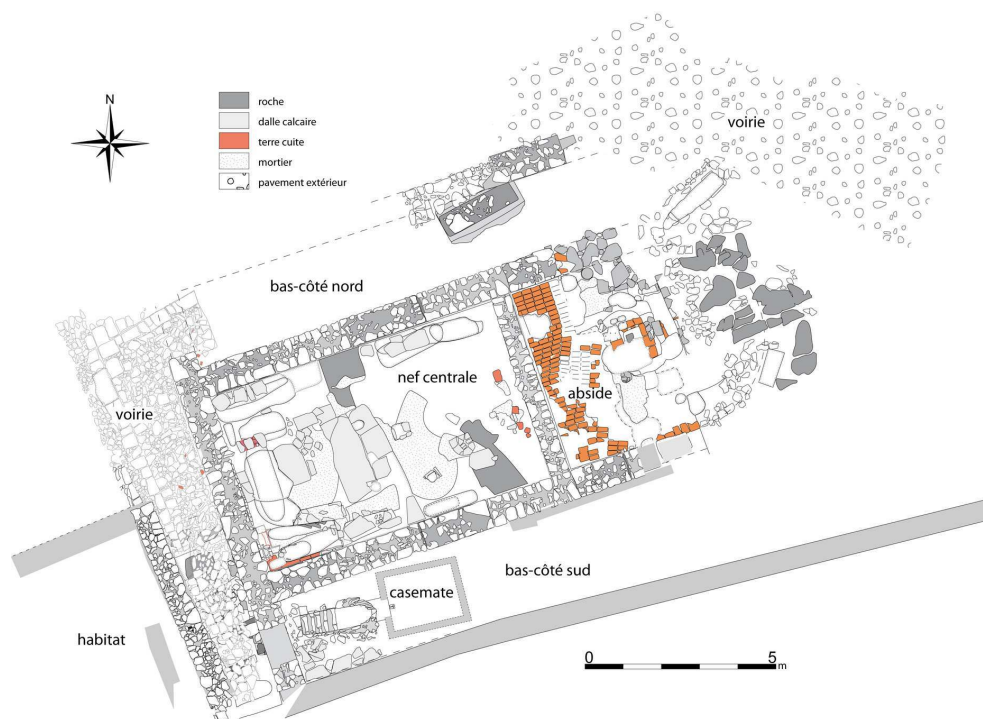
Fig. 6 – Plan général de l'église, tous niveaux archéologiques cumulés.

- 8 La fouille a mis en évidence la complexité d'occupation du bâtiment avec une stratigraphie importante au regard de l'arasement de la construction (fig. 3 et 4) et un plan général plus important que celui déduit des recherches de 2013 (fig. 6).

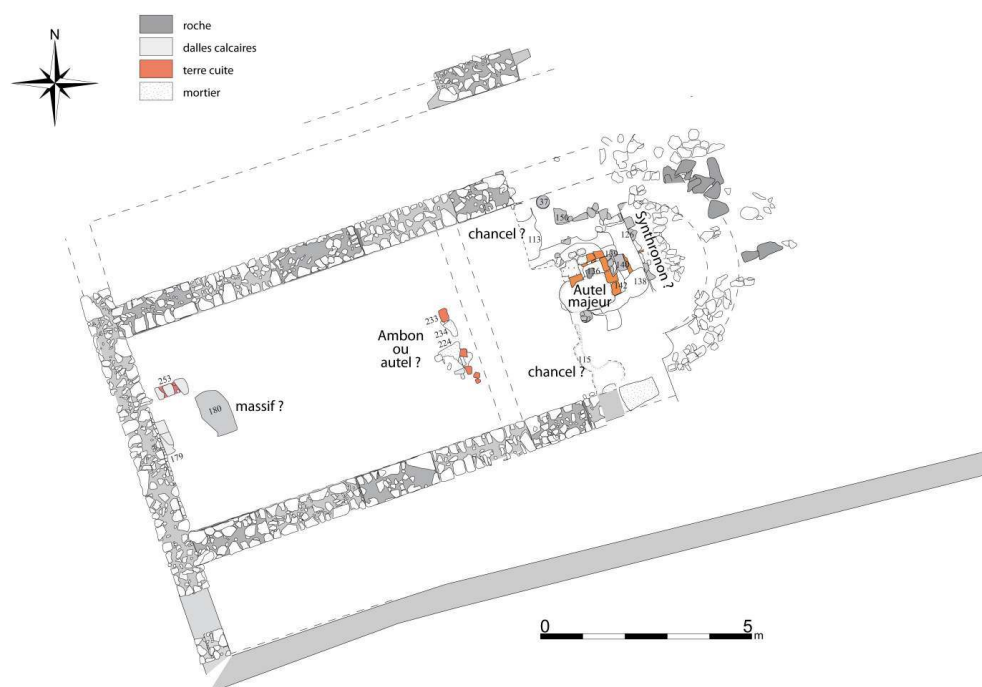
Fig. 8 – Aménagements liturgiques repérés dans l'église.

- 14 Du côté des aménagements liturgiques (fig. 8), les traces de l'autel majeur (us 138, 142, 149, 150), du synthronon (us 126) et d'un chancel (us 113, 115) ont été repérées à l'intérieur de l'abside. Dans la nef centrale, à chaque extrémité de la pièce, des vestiges arasés et conservés dans l'axe de l'autel majeur, se distinguent des sols. A l'est, ils se présentent sous la forme d'une base de structure démolie, dont il subsiste une couche de mortier, des fragments calcaires et quelques carreaux de terre cuite (us 224, 233, 234, fig.15). La position de la base en avant du chœur, permet de poser l'hypothèse de la présence d'un ambon. Stratigraphiquement situé dans les derniers niveaux d'occupation de l'église, cette base pourrait également être celle d'un autel. Cette seconde hypothèse suggérerait alors un transfert du chœur vers l'intérieur de l'église, peut-être après la destruction ou un abandon de l'abside.

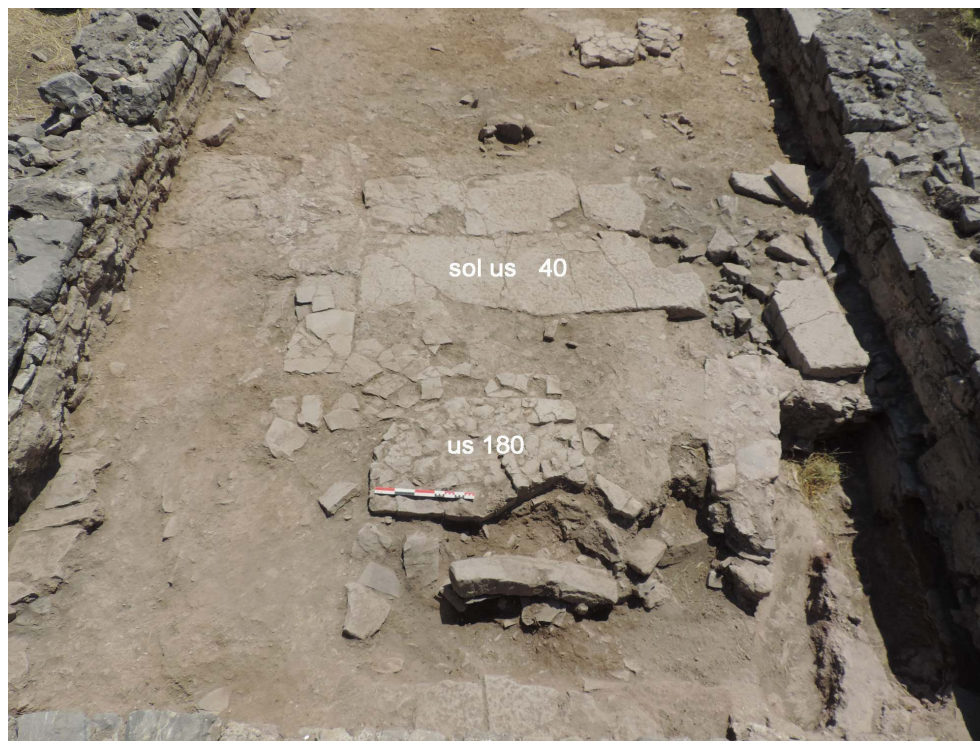
Fig. 9 – Massif (us 180) dégagé dans la partie occidentale de la nef centrale : vestige d'un aménagement liturgique ?

- 15 Dans la partie occidentale de la nef, en avant de l'entrée, un massif calcaire (us 180, fig. 9) domine les sols environnants. De forme plus ou moins quadrangulaire, avec une surface perturbée évoquant un arrachage, il s'apparente à un support de structure. Il a été placé en avant de la nef, au pied de l'escalier d'entrée (us 179) qui pourrait lui être contemporain. Le massif constitue a priori un obstacle à l'accès de la nef. Supportait-il un aménagement destiné à être contourné ou enjambée par les fidèles ?

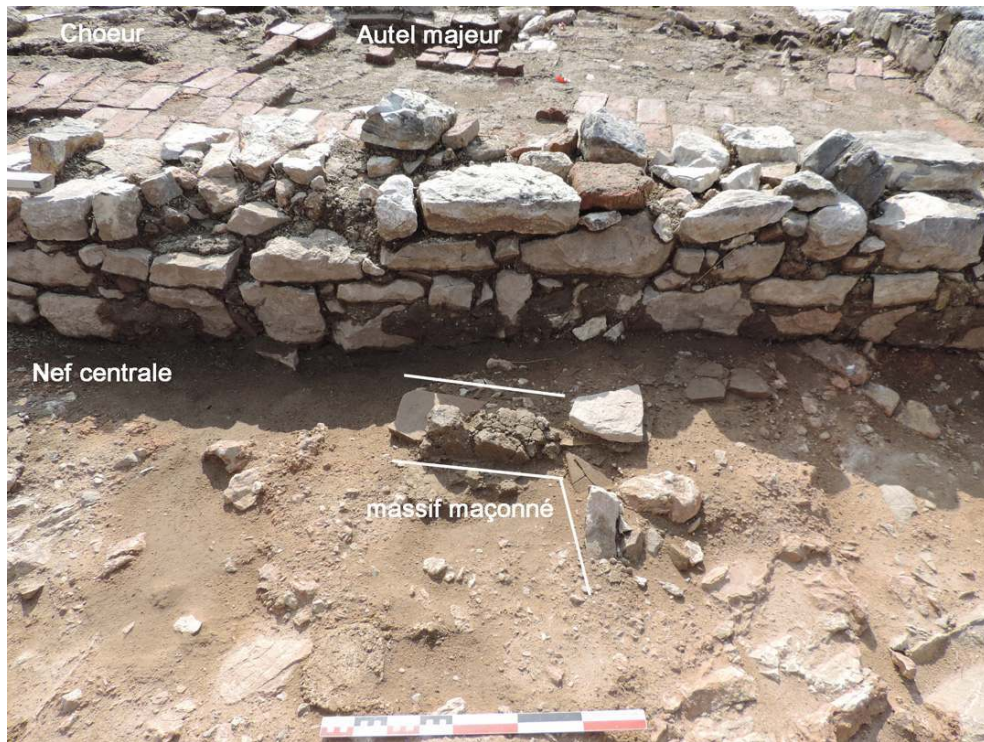
Fig. 10 – Massif (us 221 à 224) dégagé dans la partie orientale de la nef centrale, en avant du chœur : ambon ? autel déplacé ?

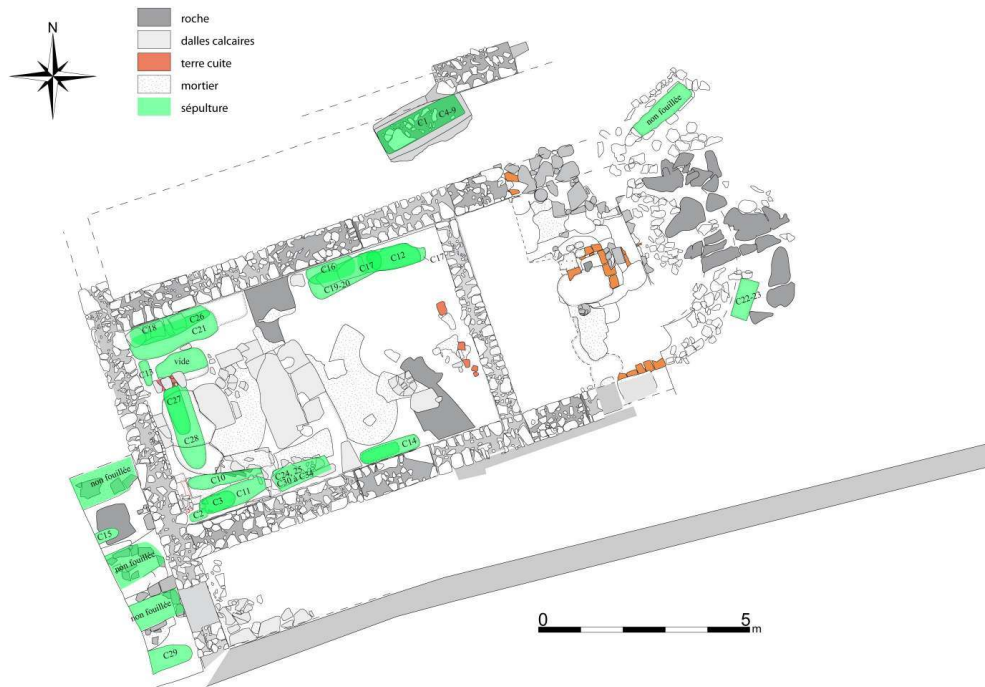
Fig. 11 – Plan avec localisation des sépultures.

- 16 L'occupation funéraire représente une part non négligeable de l'utilisation de l'église (fig. 11). Les sépultures ont été observées dans la nef centrale, dans le collatéral nord et au pied de l'abside. Certains secteurs, tels que l'abside et l'espace central de la nef principale, sont dépourvus de tombes. Dans la nef centrale, les structures funéraires ont été repoussées sur le pourtour de la salle, le long des murs nord, ouest et sud. Les tombes sont superposées jusqu'à cinq niveaux. Les trois corps placés contre le mur ouest (C13, 27 et 28, fig. 12), sont orientés avec la tête au nord.

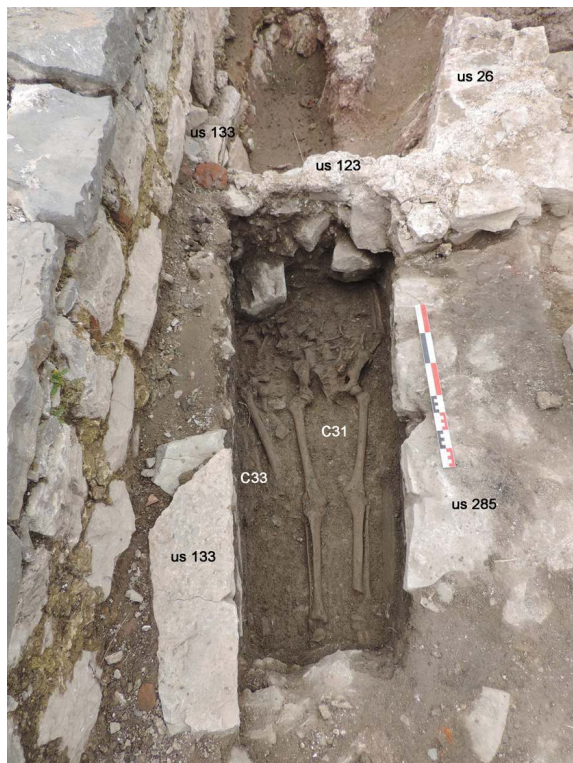
Fig. 12 – Caveau construit le long du mur sud de la nef centrale.

Ici on aperçoit deux des cinq corps (C31 et 33) inhumés dans la cuve. Les squelettes sont coupés par une maçonnerie (us 123) qui a réduit la sépulture de moitié pour accueillir, à une époque ultérieure, deux enfants (C24 et 25).

- 17 Dans la partie sud-ouest de la nef, des caveaux ont été aménagés. Ils correspondent aux tombes les plus anciennes de cette zone. Comme dans le caveau de la nef nord (us 63) qui contient jusqu'à huit corps (C1, 4 à 9), les cuves de la nef centrale comptent également des occupations multiples. A la différence du caveau 63, l'architecture des tombes de la nef centrale ont subi davantage de modifications au cours du temps. Ainsi, la cuve composée des maçonneries 26, 123, 133 et 285, a d'abord été une longue structure accueillant successivement les corps de cinq adultes (C30 à 34, fig. 13) ; elle a ensuite été réduite pour recevoir les corps de deux enfants (C24 et 25).

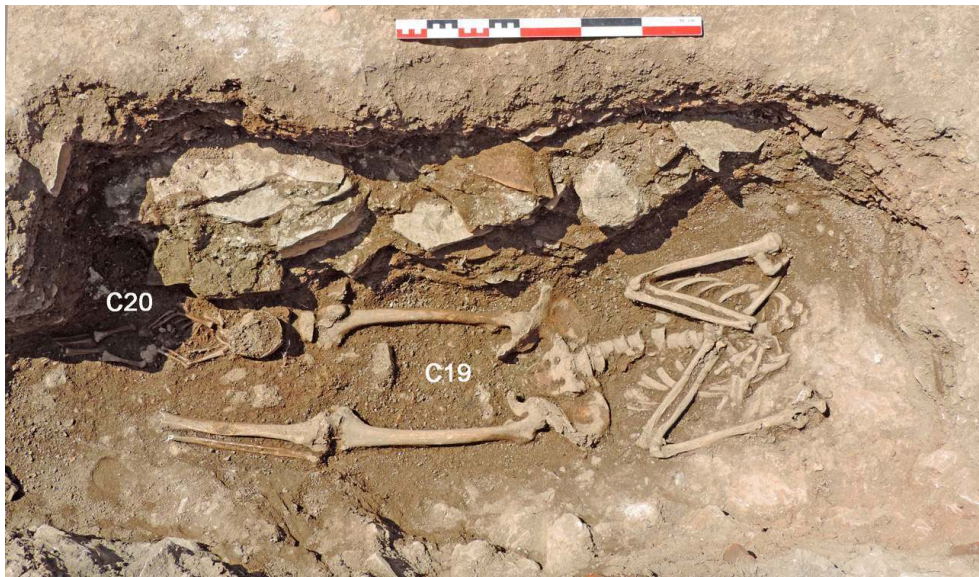
Fig. 14 – Sépulture double renfermant un homme (C19) et un jeune enfant (C20) déposé à ses pieds.

- 20 Le recrutement funéraire de la nef centrale évolue avec le temps. Les tombes les plus anciennes sont principalement occupées par des adultes tandis que les fosses les plus récentes accueillent des enfants, dont certains en bas-âges. Des suspicions de regroupement familial peuvent être émises, en particulier entre l'homme C19 et l'adolescent C17, dont les tombes se superposent. En effet, les deux sujets présentent des séquelles d'une dysplasie de la hanche gauche dont on peut suspecter la cause génétique. Par ailleurs, l'homme C19 est enterré avec un très jeune enfant qui a été déposé sur sa jambe droite (fig. 14).

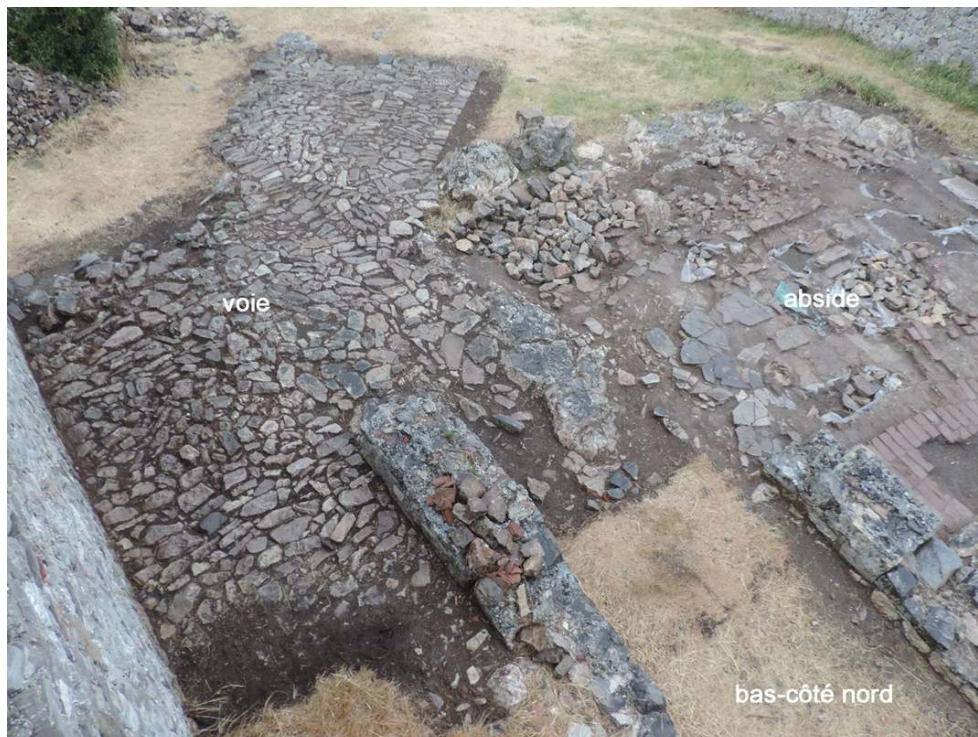
Fig. 17 – Voie pavée à l'arrière de l'église.

Lorsque le bâtiment de l'église est détruit à la fin de l'époque ottomane, des niveaux de démolition (lits de tuiles et blocs calcaires) sont étalés par-dessus l'escalier pour former une rampe. La rue contourne également l'édifice par le nord (us 174, 175), empiétant apparemment les anciens niveaux d'occupation du collatéral nord (cette zone reste à fouiller). Elle rejoint sans doute un large chemin pavé qui longe l'arrière de l'abside (fig. 17).

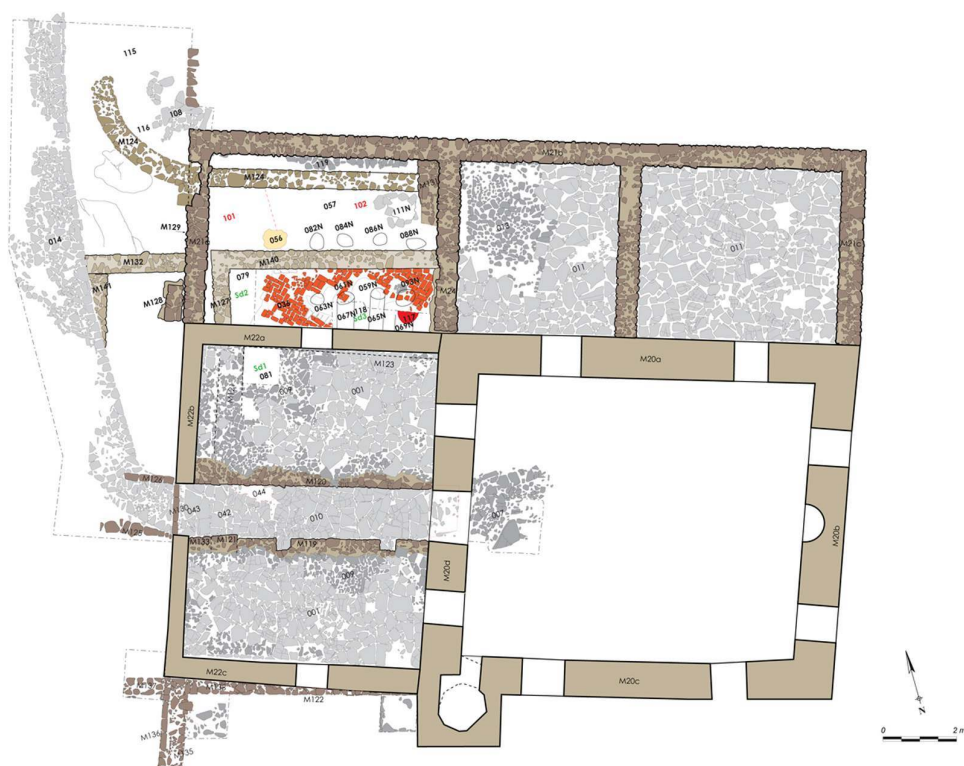
Fig. 18 – Relevé de la mosquée et du secteur nord-ouest.

- 36 Le secteur 20 correspond aux ruines d'une mosquée ottomane et de ses abords (fig. 18). Son étude a débuté lors de la dernière campagne 2013. À cette occasion, de nombreux aménagements attribués à des occupations antérieures, ainsi que plusieurs étapes de réaménagement du bâtiment religieux ont été identifiés.

- 43 Des vestiges antérieurs et/ou relatifs à la construction de la mosquée ont également été mis au jour grâce aux trois sondages (fig. 18).
- 44 La fouille s'est achevée au contact de ce qui semble un même niveau de terrassement ou d'un niveau de sol constitué de grosses pierres (079, 118, 081). Une sole en terre cuite, 117, a été ménagée directement sur le niveau 118 (sondage 2). Elle n'est que partiellement révélée au sein du sondage, son diamètre est estimé à une cinquantaine de centimètres. Elle est surmontée d'un niveau en argile noire, fortement chargé de débris de faune, 105. Au sein du sondage 1, un niveau d'argile jaune 075 est également placé sur 081, il pourrait également s'agir d'un niveau de sol. L'interprétation de ces vestiges reste difficile au regard de l'étroitesse de nos investigations. Un niveau de sol en mortier 078 est ensuite installé ce qui pourrait venir conforter nos soupçons sur la présence d'un bâtiment sous la mosquée, d'autant que le fin niveau charbonneux 100 (fig. 21) qui le recouvre constitue sans doute un témoin des activités pratiquées sur ce sol.

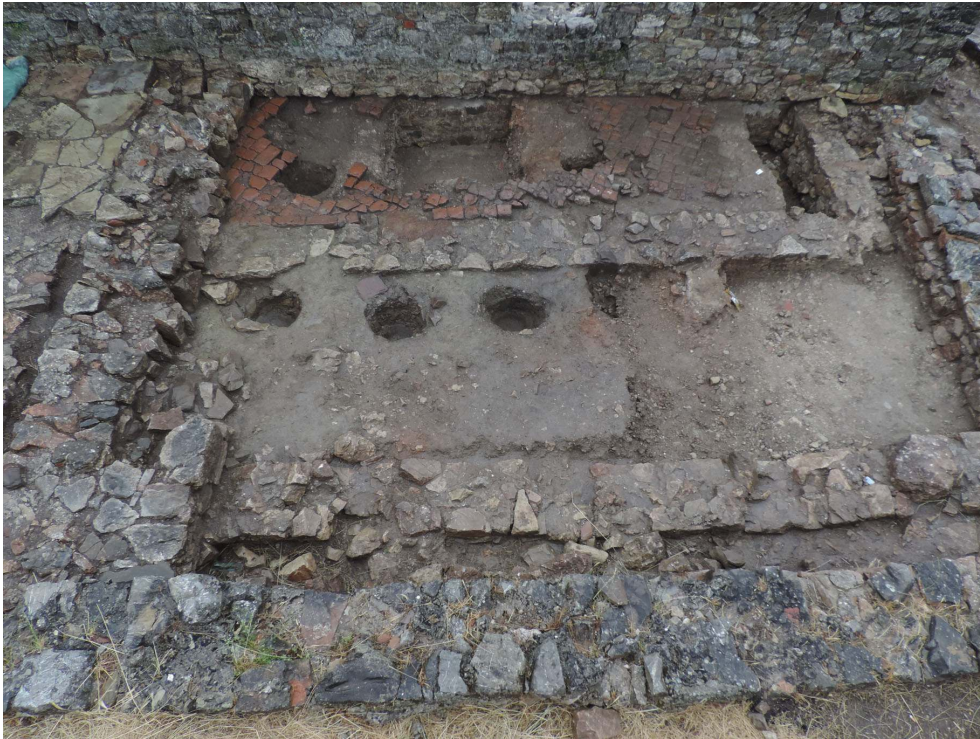
Fig. 19 – Vue générale de la fouille de la galerie latérale.

- 37 Les investigations archéologiques se sont concentrées sur une vaste zone au nord-ouest du secteur 20, qui comprend les galeries latérales successives de la mosquée (fig. 19), et sur la partie avant de l'édifice (entre les murs de façade et le chemin 014 qui suit la limite de la plate-forme naturelle des parties hautes de la citadelle).

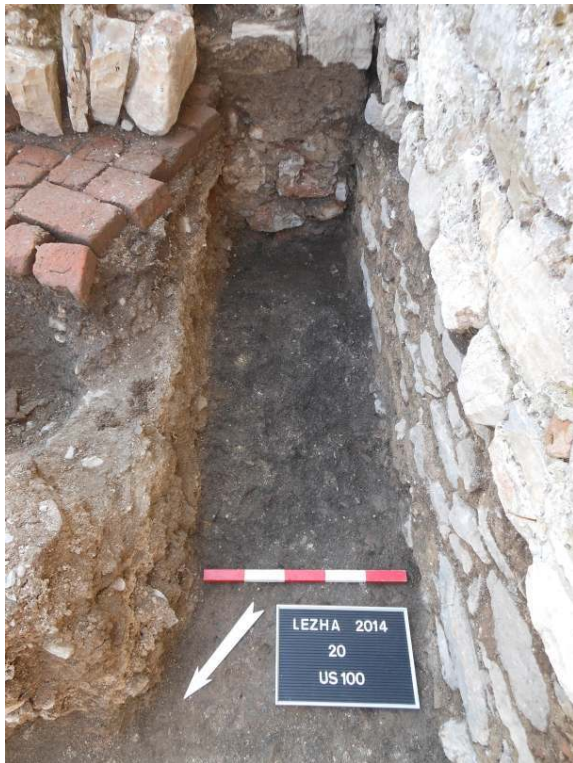
Fig. 21 – Niveau charbonneux sous la mosquée.

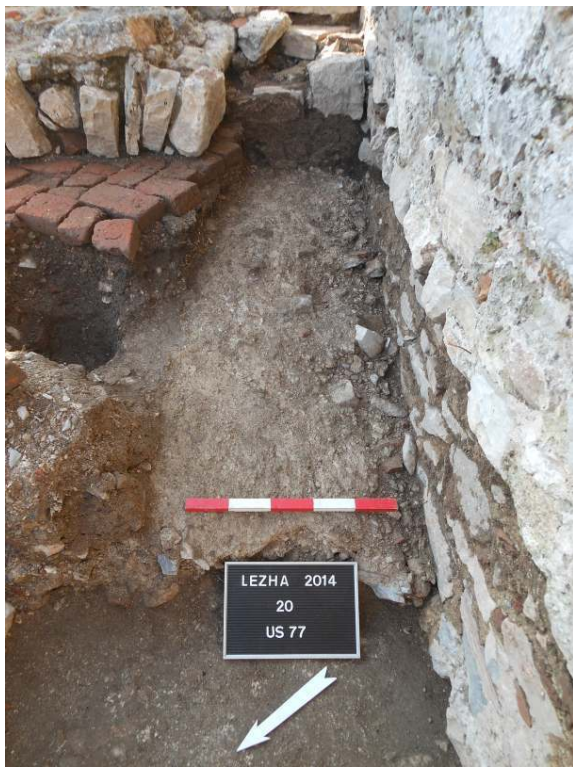
Fig. 22 – Maçonneries sur le niveau de pierres 079.

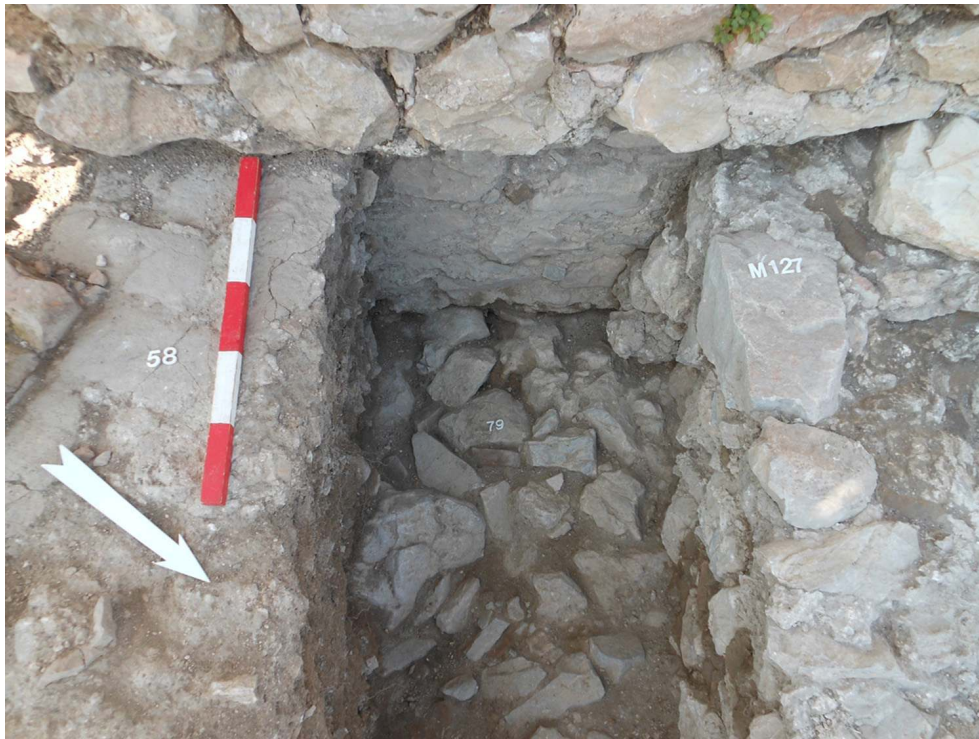
Fig. 23 – Niveau de remblai 077.

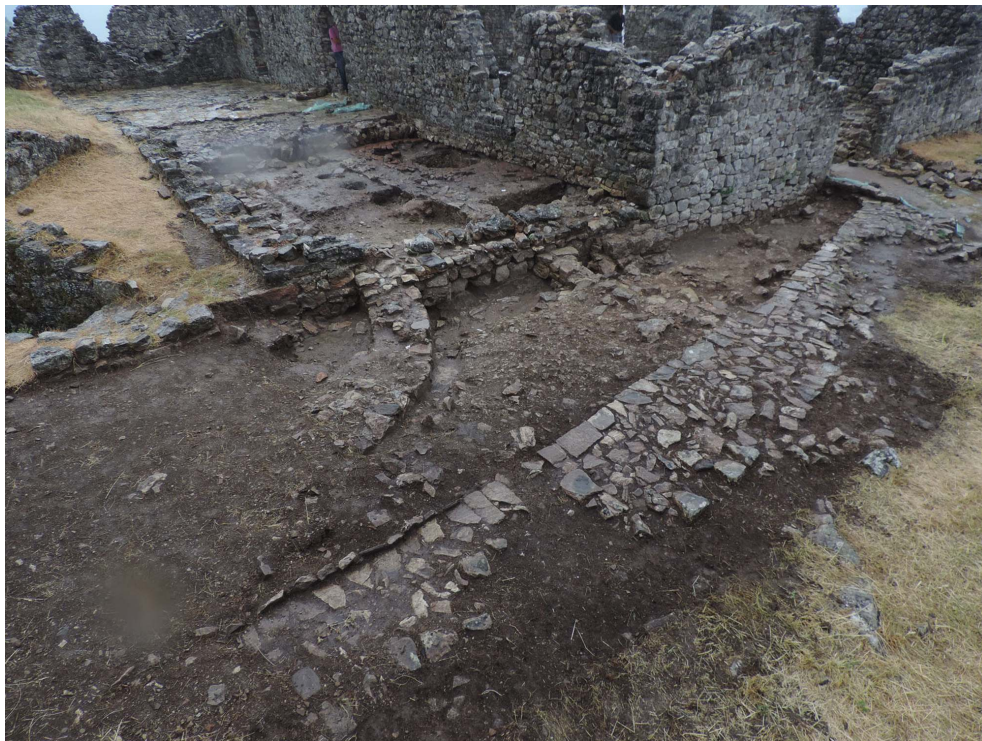
Fig. 24 – Vue générale des fouilles réalisée en 2014.

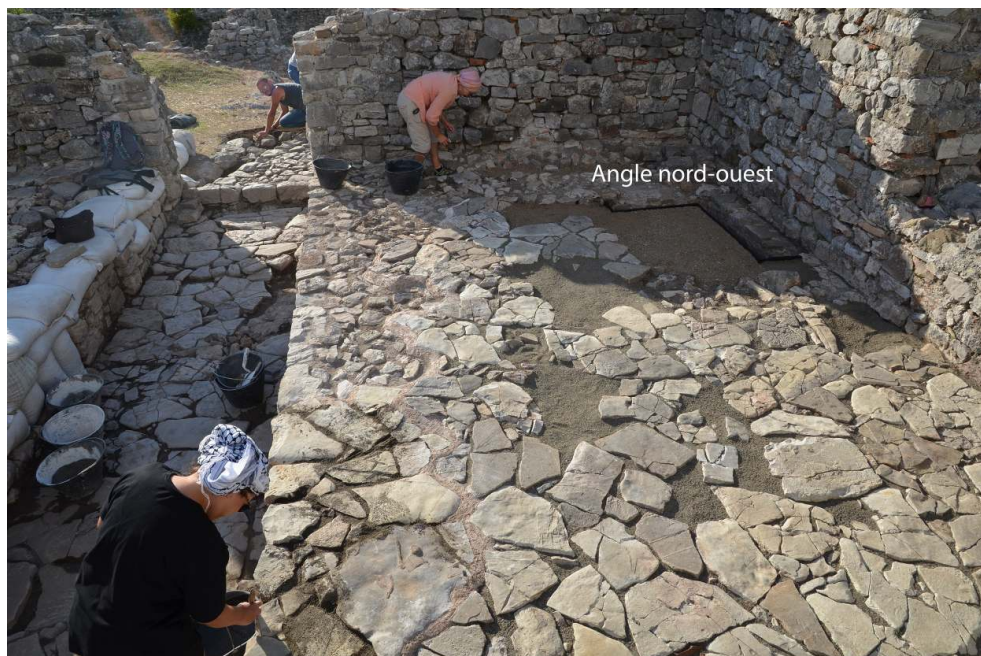
Fig. 26 – Restauration du sol de la mosquée avec la présentation de l'angle nord-ouest de la première phase de l'entrée.

- 61 De nombreux travaux de consolidation, de restauration et de mise en valeur ont été entrepris dans la mosquée, notamment sur la moitié nord du sol pavé de dalles en pierre (fig. 26), et sur les structures de l'église.

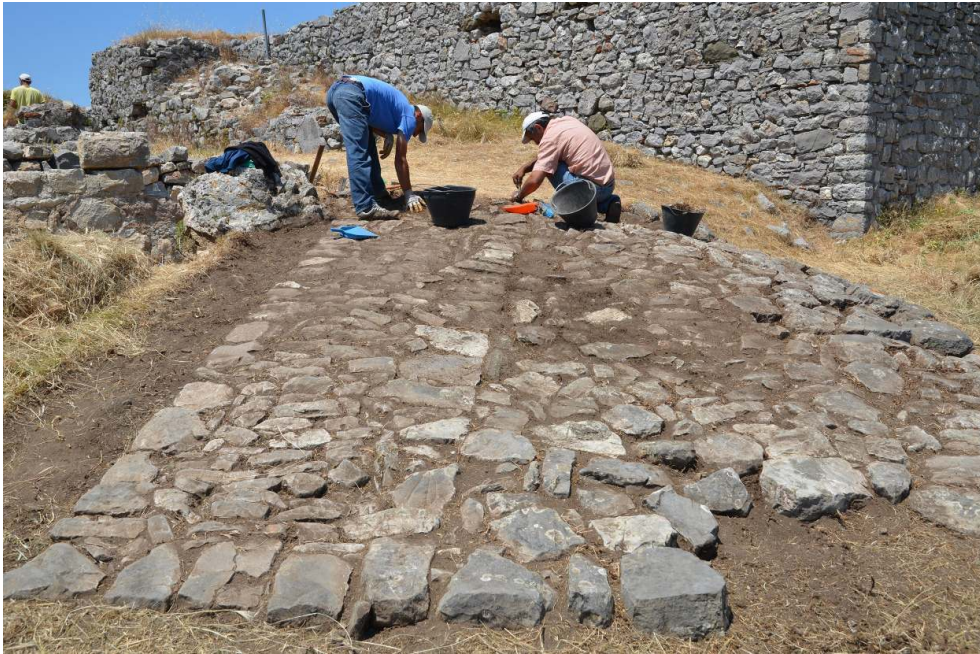
Fig. 27 – Voirie à l'est de l'église, en relation avec le dépôt d'armes.

engagée. Trois grandes portions de voies (fig. 27), pavées de pierres, longeant des monuments de l'époque ottomane, ont été mises au jour, relevées et consolidées.
