## Lezha [Lissos, Alessio] (Albanie) : Ville haute, citadelle et nécropole

Véronique Gallien, Luc Buchet, Maël Julien, Elvana Metalla, Etleva Nallbani

Véronique Gallien, Luc Buchet, Maël Julien, Elvana Metalla, Etleva Nallbani. Lezha [Lissos, Alessio] (Albanie) : Ville haute, citadelle et nécropole. *Chronique des activités archéologiques de l'École française de Rome*, 2015, 10.4000/cefr.1434 . hal-04394215

Ville haute, citadelle et nécropole

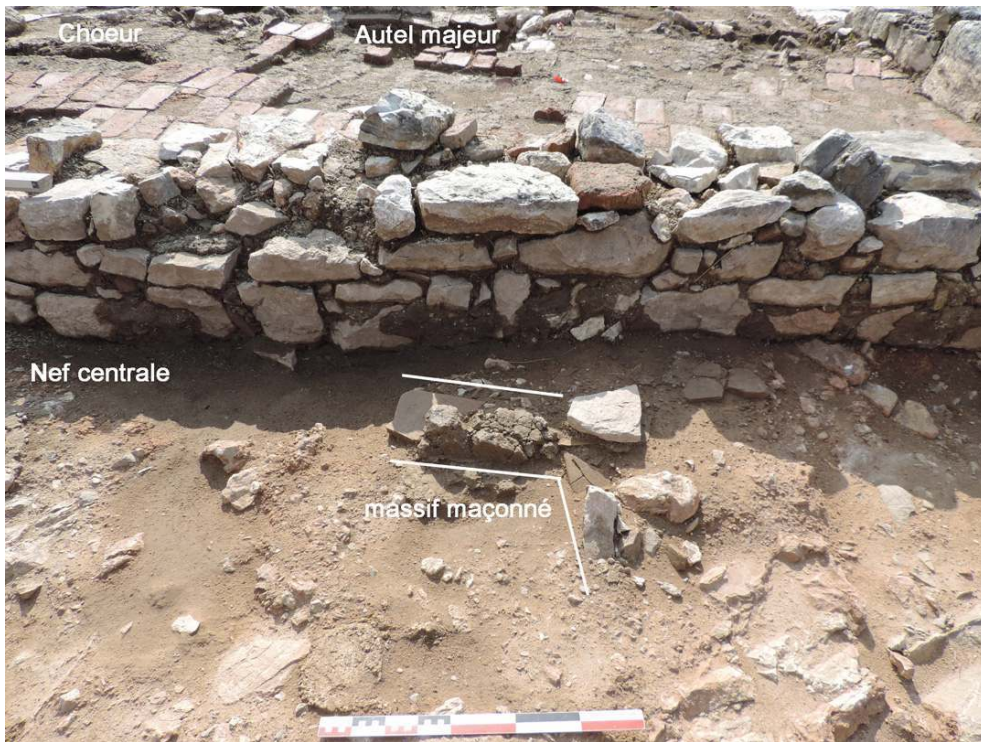
Fig. 10 – Massif (us 221 à 224) dégagé dans la partie orientale de la nef centrale, en avant du chœur : ambon ? autel déplacé ?

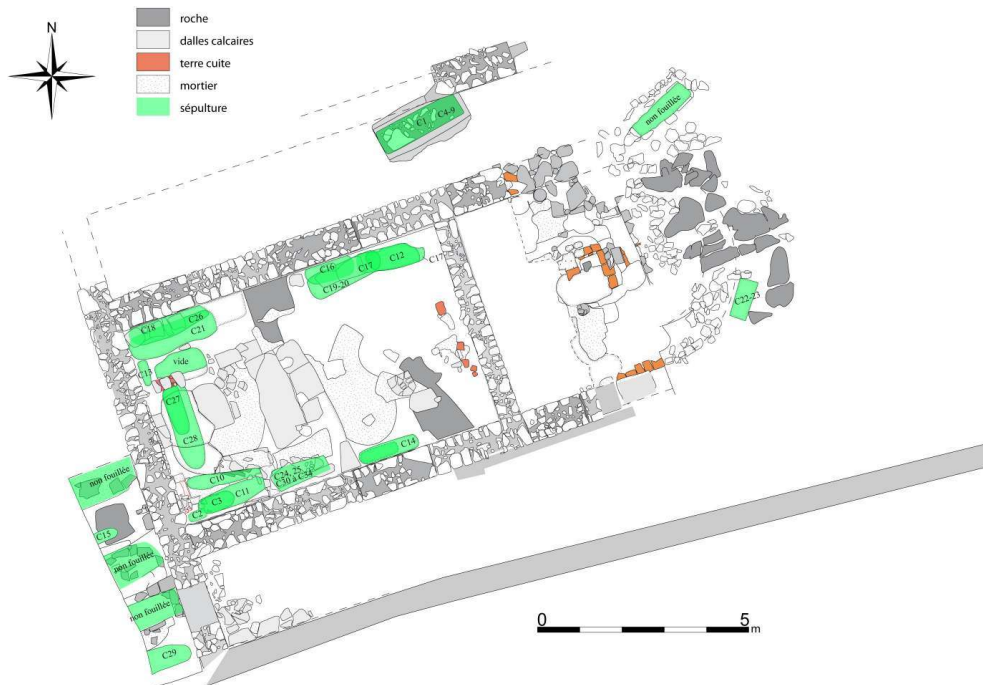
Fig. 11 – Plan avec localisation des sépultures.

- 16 L'occupation funéraire représente une part non négligeable de l'utilisation de l'église (fig. 11). Les sépultures ont été observées dans la nef centrale, dans le collatéral nord et au pied de l'abside. Certains secteurs, tels que l'abside et l'espace central de la nef principale, sont dépourvus de tombes. Dans la nef centrale, les structures funéraires ont été repoussées sur le pourtour de la salle, le long des murs nord, ouest et sud. Les tombes sont superposées jusqu'à cinq niveaux. Les trois corps placés contre le mur ouest (C13, 27 et 28, fig. 12), sont orientés avec la tête au nord.

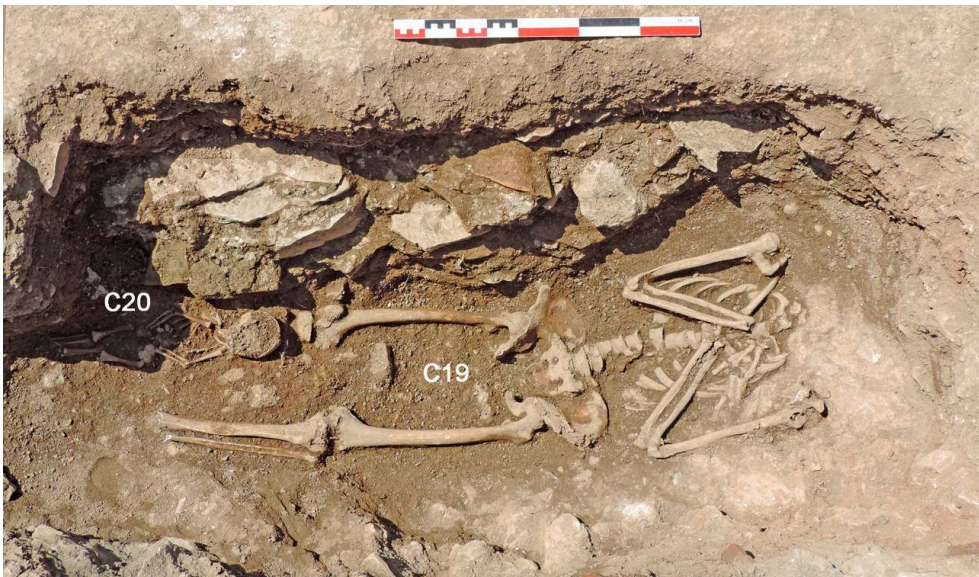
Fig. 14 – Sépulture double renfermant un homme (C19) et un jeune enfant (C20) déposé à ses pieds.

- 20 Le recrutement funéraire de la nef centrale évolue avec le temps. Les tombes les plus anciennes sont principalement occupées par des adultes tandis que les fosses les plus récentes accueillent des enfants, dont certains en bas-âges. Des suspicions de regroupement familial peuvent être émises, en particulier entre l'homme C19 et l'adolescent C17, dont les tombes se superposent. En effet, les deux sujets présentent des séquelles d'une dysplasie de la hanche gauche dont on peut suspecter la cause génétique. Par ailleurs, l'homme C19 est enterré avec un très jeune enfant qui a été déposé sur sa jambe droite (fig. 14).
