## Lezha [Lissos, Alessio] (Albanie) : Ville haute, citadelle et nécropole

Véronique Gallien, Luc Buchet, Maël Julien, Elvana Metalla, Etleva Nallbani. Lezha [Lissos, Alessio] (Albanie) : Ville haute, citadelle et nécropole. *Chronique des activités archéologiques de l'École française de Rome*, 2015, 10.4000/cefr.1434 . hal-04394215

Ville haute, citadelle et nécropole

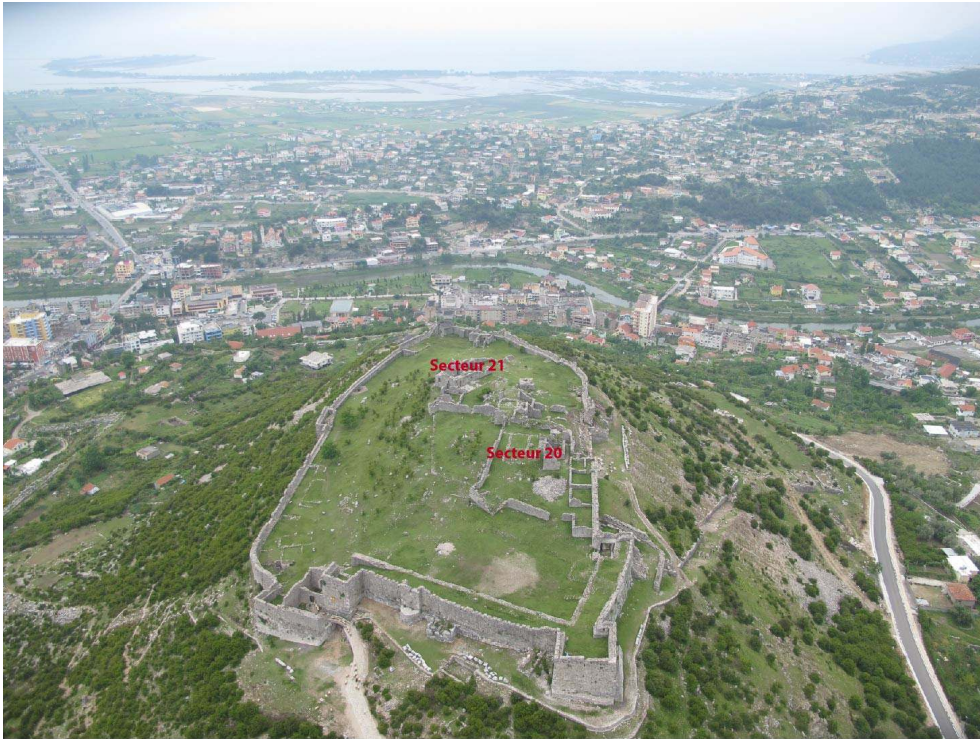
Fig. 1 – Vue aérienne de la forteresse de Lezha avec les deux secteurs de la fouille.

- 1 Les efforts pendant cette campagne, ont été portés sur la nécropole orientale implantée au pied de la citadelle et sur deux grandes zones ouvertes à l'intérieur de la citadelle depuis la campagne d'octobre 2013. Ces deux zones – secteurs 20 et le 21 – occupent la partie sommitale de la citadelle et correspondent chacune à l'emplacement d'un bâtiment de culte : une mosquée (secteur 20) et une église (secteur 21) (fig. 1).

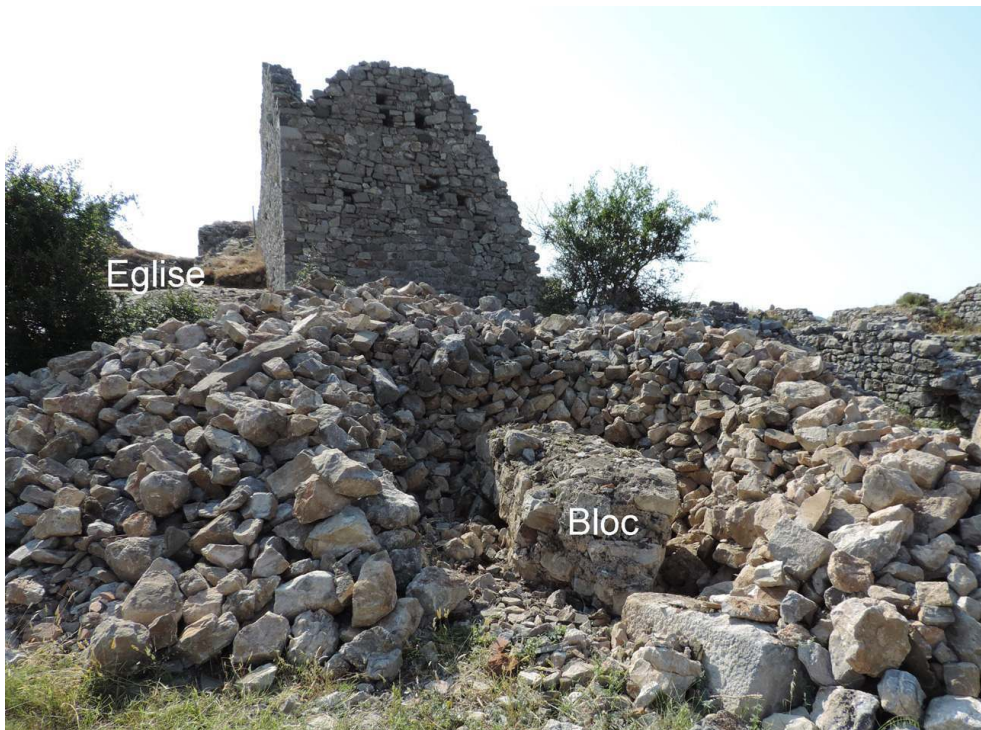
Fig. 5 – Bloc maçonné provenant du mur de l'abside, retrouvé dans un pierrier en contrebas de l'église (au nord-est).

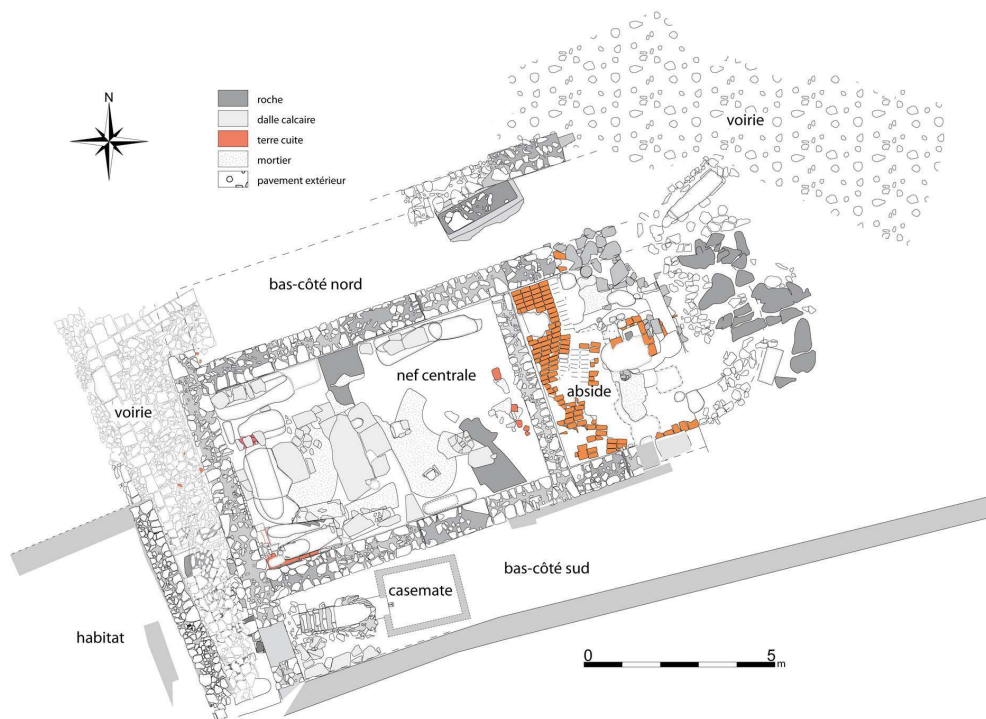
Fig. 6 – Plan général de l'église, tous niveaux archéologiques cumulés.

- 8 La fouille a mis en évidence la complexité d'occupation du bâtiment avec une stratigraphie importante au regard de l'arasement de la construction (fig. 3 et 4) et un plan général plus important que celui déduit des recherches de 2013 (fig. 6).

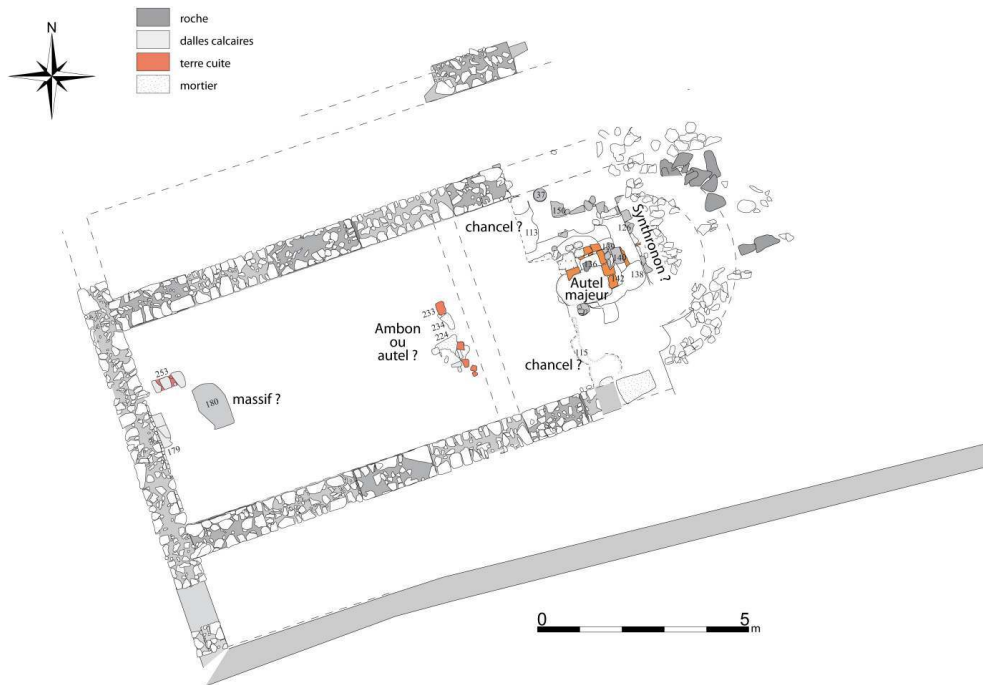
Fig. 8 – Aménagements liturgiques repérés dans l'église.

- 14 Du côté des aménagements liturgiques (fig. 8), les traces de l'autel majeur (us 138, 142, 149, 150), du synthronon (us 126) et d'un chancel (us 113, 115) ont été repérées à l'intérieur de l'abside. Dans la nef centrale, à chaque extrémité de la pièce, des vestiges arasés et conservés dans l'axe de l'autel majeur, se distinguent des sols. À l'est, ils se présentent sous la forme d'une base de structure démolie, dont il subsiste une couche de mortier, des fragments calcaires et quelques carreaux de terre cuite (us 224, 233, 234, fig.15). La position de la base en avant du chœur, permet de poser l'hypothèse de la présence d'un ambon. Stratigraphiquement situé dans les derniers niveaux d'occupation de l'église, cette base pourrait également être celle d'un autel. Cette seconde hypothèse suggérerait alors un transfert du chœur vers l'intérieur de l'église, peut-être après la destruction ou un abandon de l'abside.

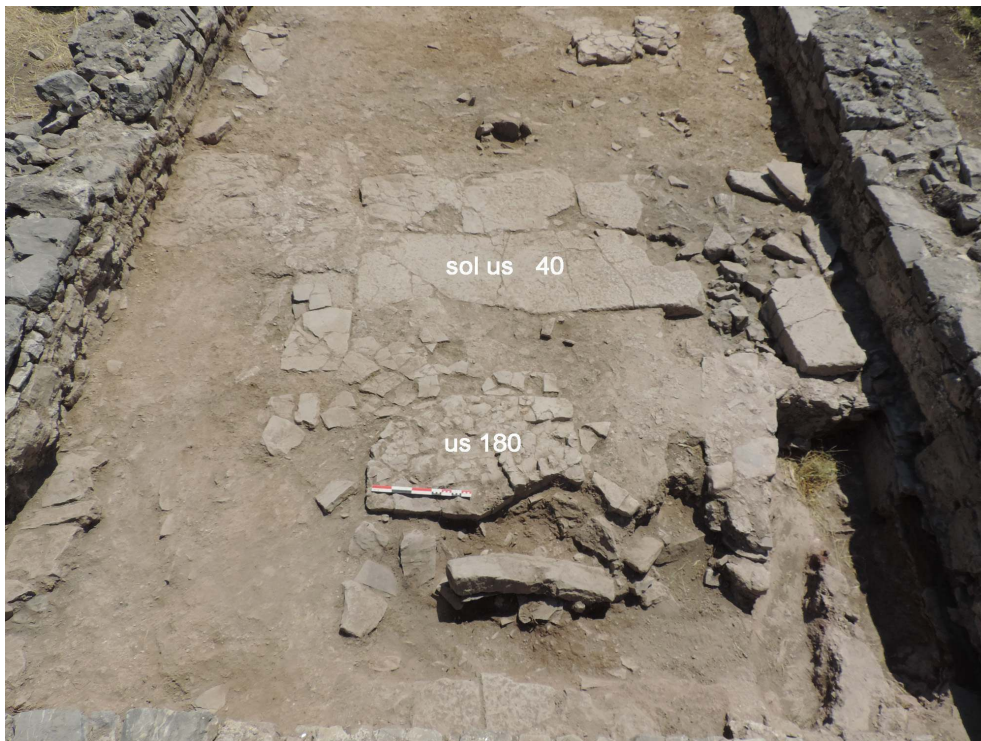
Fig. 9 – Massif (us 180) dégagé dans la partie occidentale de la nef centrale : vestige d'un aménagement liturgique ?

- 15 Dans la partie occidentale de la nef, en avant de l'entrée, un massif calcaire (us 180, fig. 9) domine les sols environnants. De forme plus ou moins quadrangulaire, avec une surface perturbée évoquant un arrachage, il s'apparente à un support de structure. Il a été placé en avant de la nef, au pied de l'escalier d'entrée (us 179) qui pourrait lui être contemporain. Le massif constitue a priori un obstacle à l'accès de la nef. Supportait-il un aménagement destiné à être contourné ou enjambé par les fidèles ?

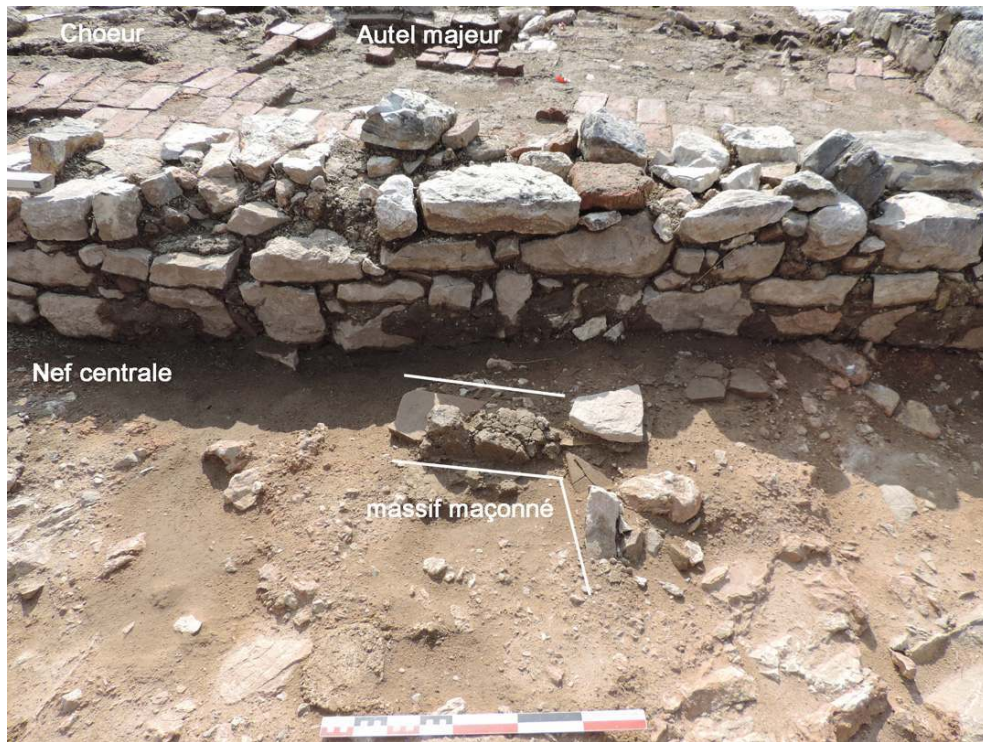
Fig. 10 – Massif (us 221 à 224) dégagé dans la partie orientale de la nef centrale, en avant du chœur : ambon ? autel déplacé ?

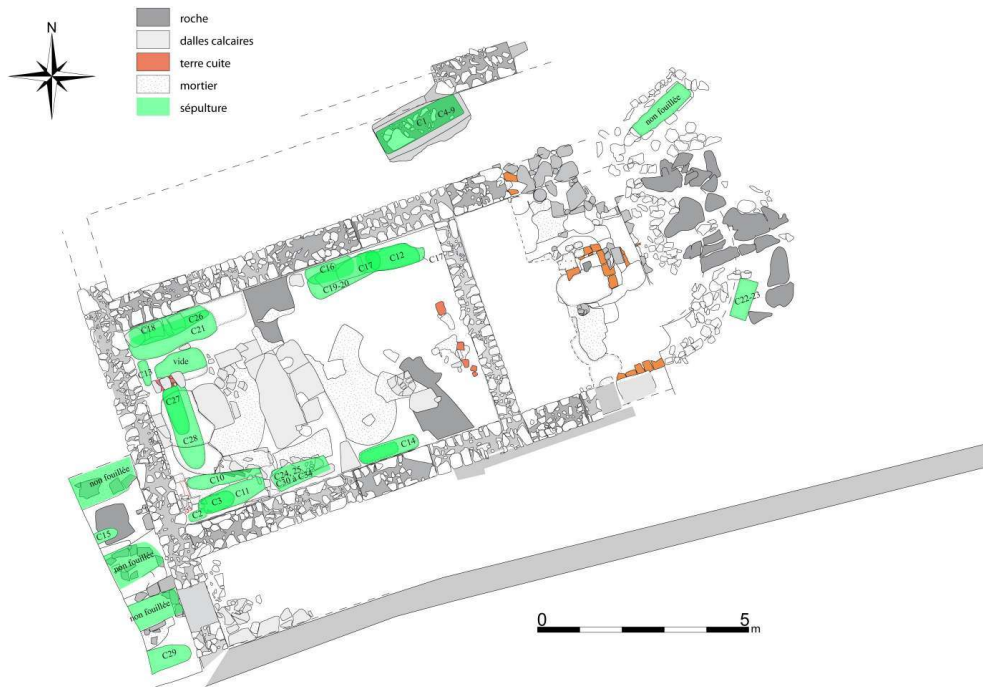
Fig. 11 – Plan avec localisation des sépultures.

- 16 L'occupation funéraire représente une part non négligeable de l'utilisation de l'église (fig. 11). Les sépultures ont été observées dans la nef centrale, dans le collatéral nord et au pied de l'abside. Certains secteurs, tels que l'abside et l'espace central de la nef principale, sont dépourvus de tombes. Dans la nef centrale, les structures funéraires ont été repoussées sur le pourtour de la salle, le long des murs nord, ouest et sud. Les tombes sont superposées jusqu'à cinq niveaux. Les trois corps placés contre le mur ouest (C13, 27 et 28, fig. 12), sont orientés avec la tête au nord.

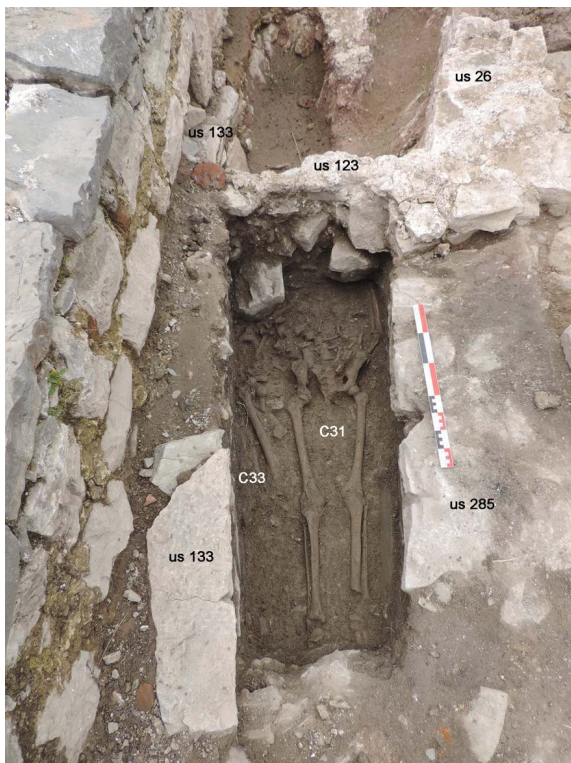
Fig. 12 – Caveau construit le long du mur sud de la nef centrale.

Ici on aperçoit deux des cinq corps (C31 et 33) inhumés dans la cuve. Les squelettes sont coupés par une maçonnerie (us 123) qui a réduit la sépulture de moitié pour accueillir, à une époque ultérieure, deux enfants (C24 et 25).

- 17 Dans la partie sud-ouest de la nef, des caveaux ont été aménagés. Ils correspondent aux tombes les plus anciennes de cette zone. Comme dans le caveau de la nef nord (us 63) qui contient jusqu'à huit corps (C1, 4 à 9), les cuves de la nef centrale comptent également des occupations multiples. A la différence du caveau 63, l'architecture des tombes de la nef centrale ont subi davantage de modifications au cours du temps. Ainsi, la cuve composée des maçonneries 26, 123, 133 et 285, a d'abord été une longue structure accueillant successivement les corps de cinq adultes (C30 à 34, fig. 13) ; elle a ensuite été réduite pour recevoir les corps de deux enfants (C24 et 25).

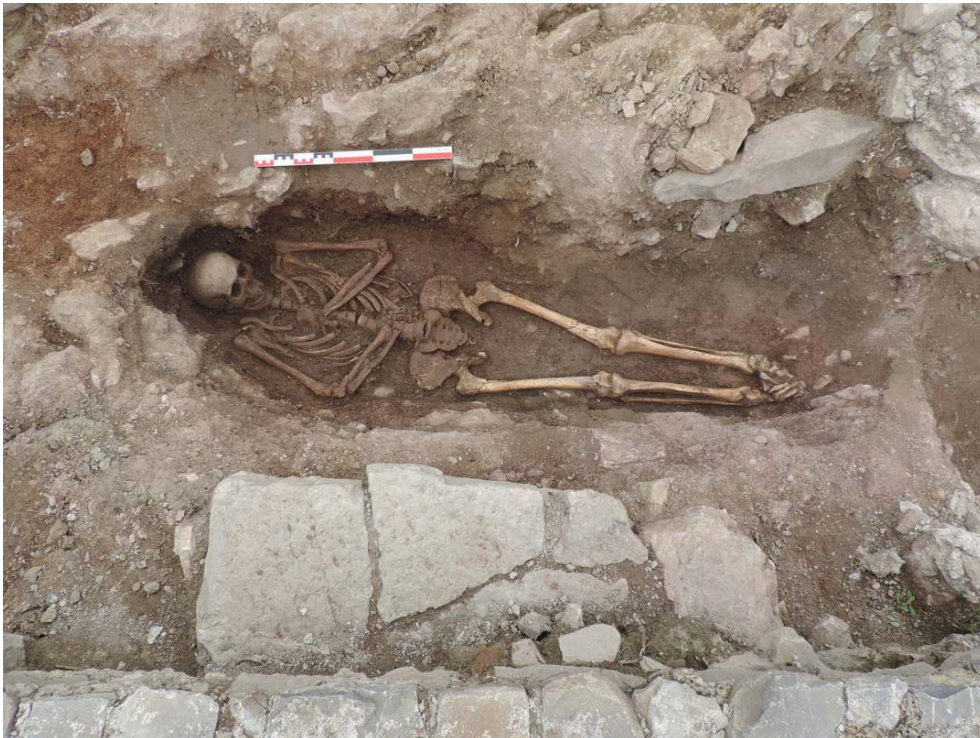
Fig. 13 – Sépulture nord-sud contenant un homme (C28), installée à l'entrée de la nef, au pied de l'escalier 179.

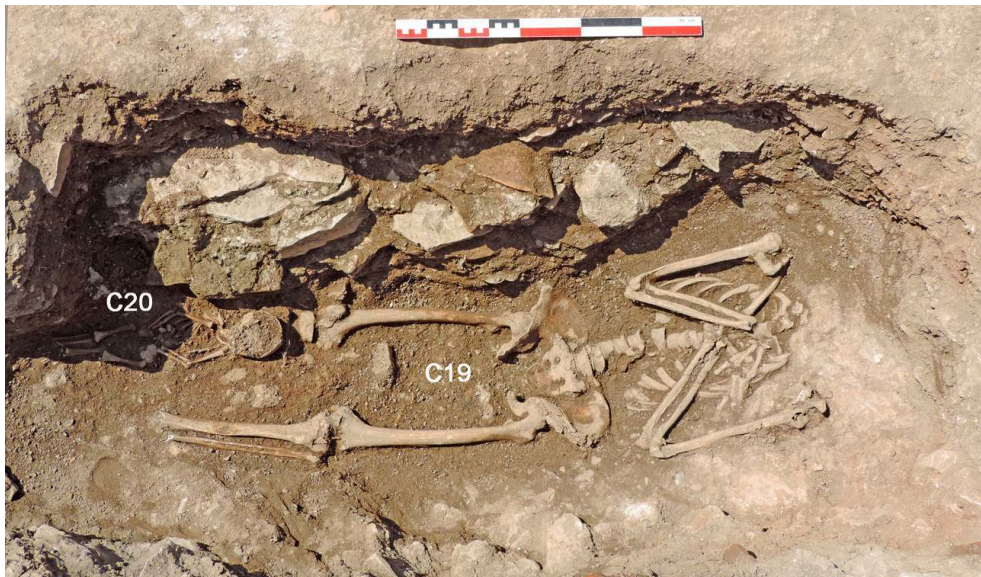
Fig. 14 – Sépulture double renfermant un homme (C19) et un jeune enfant (C20) déposé à ses pieds.

- 20 Le recrutement funéraire de la nef centrale évolue avec le temps. Les tombes les plus anciennes sont principalement occupées par des adultes tandis que les fosses les plus récentes accueillent des enfants, dont certains en bas-âges. Des suspicions de regroupement familial peuvent être émises, en particulier entre l'homme C19 et l'adolescent C17, dont les tombes se superposent. En effet, les deux sujets présentent des séquelles d'une dysplasie de la hanche gauche dont on peut suspecter la cause génétique. Par ailleurs, l'homme C19 est enterré avec un très jeune enfant qui a été déposé sur sa jambe droite (fig. 14).

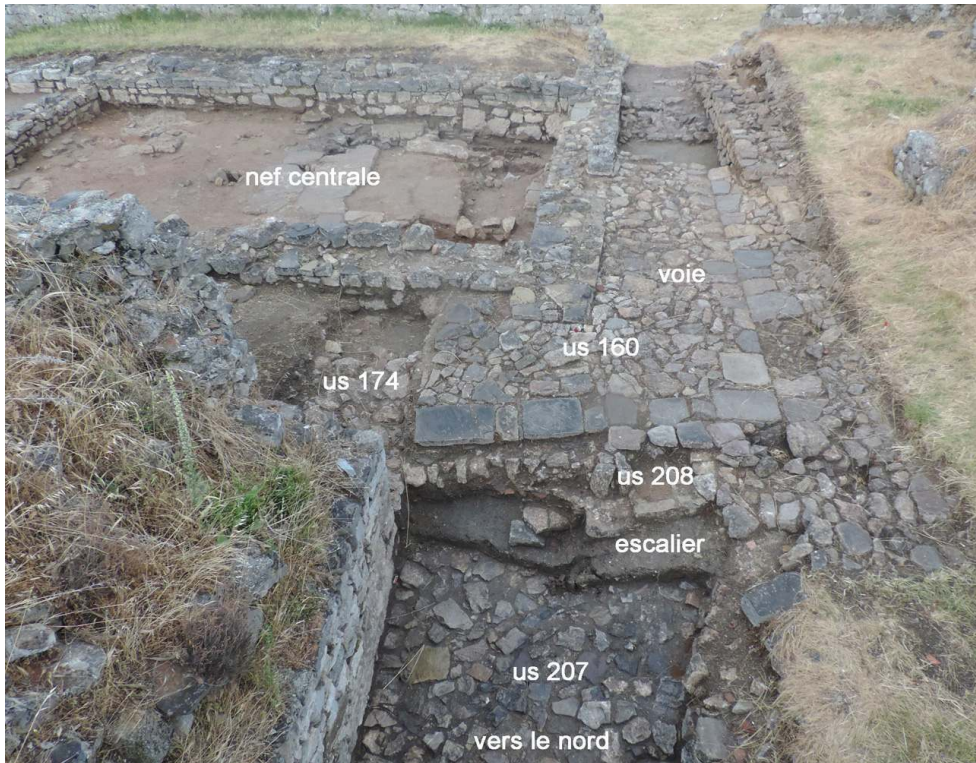
Fig. 16 – Voirie longeant la façade ouest de l'église en direction du nord (avant de la photo)..

La voie donne sur un escalier (us 208) et se poursuit sans un passage voûté (hors photo).  
Cliché V. Gallien.

- 33 Durant la période ottomane, les abords de l'édifice bénéficient d'un aménagement des axes de circulation. Le long de la façade ouest, une rue recouvre les anciens niveaux de l'église. Les niveaux de construction précédents ont été arasés (us 193, 199, 200), une couche de préparation, mêlant des petits blocs calcaires et de la terre meuble, accueille des pavés décimétriques, haut de 0,15 à 0,20 cm. Un caniveau borde le côté ouest de la voie (us 159). Il est composé de grosses dalles d'environ 0,30 cm de côté. Un mur (us 164), parallèle à l'ancienne façade de l'église et qui délimite un habitat à l'ouest de la rue, semble empiéter sur la voirie. Le tracé de la rue se dirige vers le nord (us 207, fig. 16), en direction d'un passage voûté auquel on accède par un escalier qui ne conserve plus que deux marches (us 208).

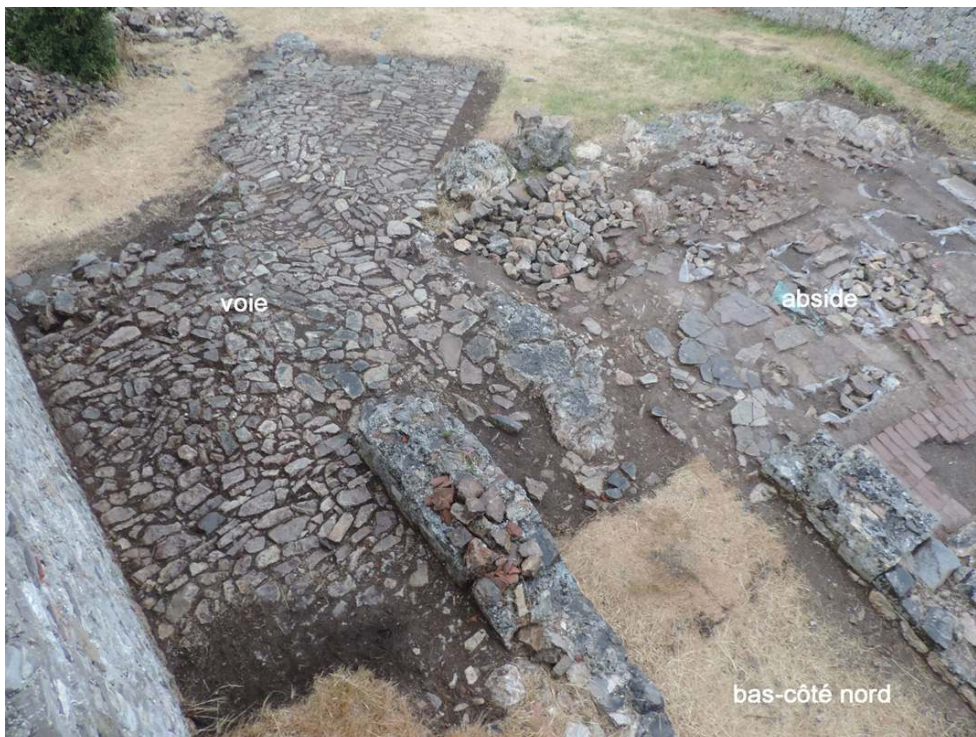
Fig. 17 – Voie pavée à l'arrière de l'église.

Lorsque le bâtiment de l'église est détruit à la fin de l'époque ottomane, des niveaux de démolition (lits de tuiles et blocs calcaires) sont étalés par-dessus l'escalier pour former une rampe. La rue contourne également l'édifice par le nord (us 174, 175), empiétant apparemment les anciens niveaux d'occupation du collatéral nord (cette zone reste à fouiller). Elle rejoint sans doute un large chemin pavé qui longe l'arrière de l'abside (fig. 17).

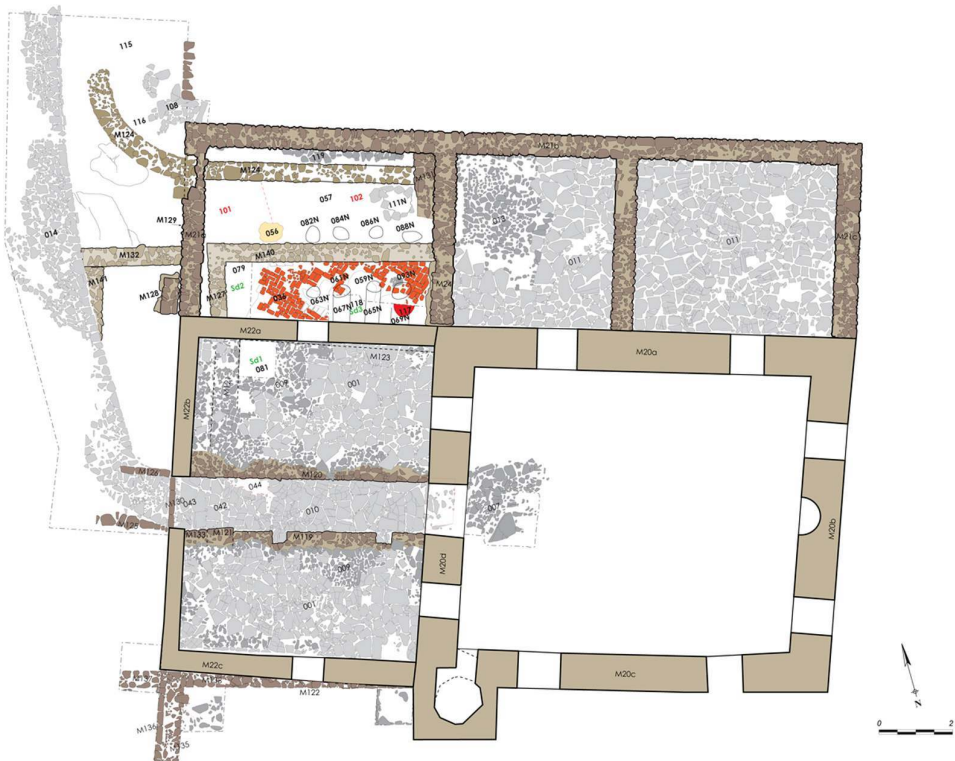
Fig. 18 – Relevé de la mosquée et du secteur nord-ouest.

- 36 Le secteur 20 correspond aux ruines d'une mosquée ottomane et de ses abords (fig. 18). Son étude a débuté lors de la dernière campagne 2013. À cette occasion, de nombreux aménagements attribués à des occupations antérieures, ainsi que plusieurs étapes de réaménagement du bâtiment religieux ont été identifiés.

- 43 Des vestiges antérieurs et/ou relatifs à la construction de la mosquée ont également été mis au jour grâce aux trois sondages (fig. 18).
- 44 La fouille s'est achevée au contact de ce qui semble un même niveau de terrassement ou d'un niveau de sol constitué de grosses pierres (079, 118, 081). Une sole en terre cuite, 117, a été ménagée directement sur le niveau 118 (sondage 2). Elle n'est que partiellement révélée au sein du sondage, son diamètre est estimé à une cinquantaine de centimètres. Elle est surmontée d'un niveau en argile noire, fortement chargé de débris de faune, 105. Au sein du sondage 1, un niveau d'argile jaune 075 est également placé sur 081, il pourrait également s'agir d'un niveau de sol. L'interprétation de ces vestiges reste difficile au regard de l'étroitesse de nos investigations. Un niveau de sol en mortier 078 est ensuite installé ce qui pourrait venir conforter nos soupçons sur la présence d'un bâtiment sous la mosquée, d'autant que le fin niveau charbonneux 100 (fig. 21) qui le recouvre constitue sans doute un témoin des activités pratiquées sur ce sol.

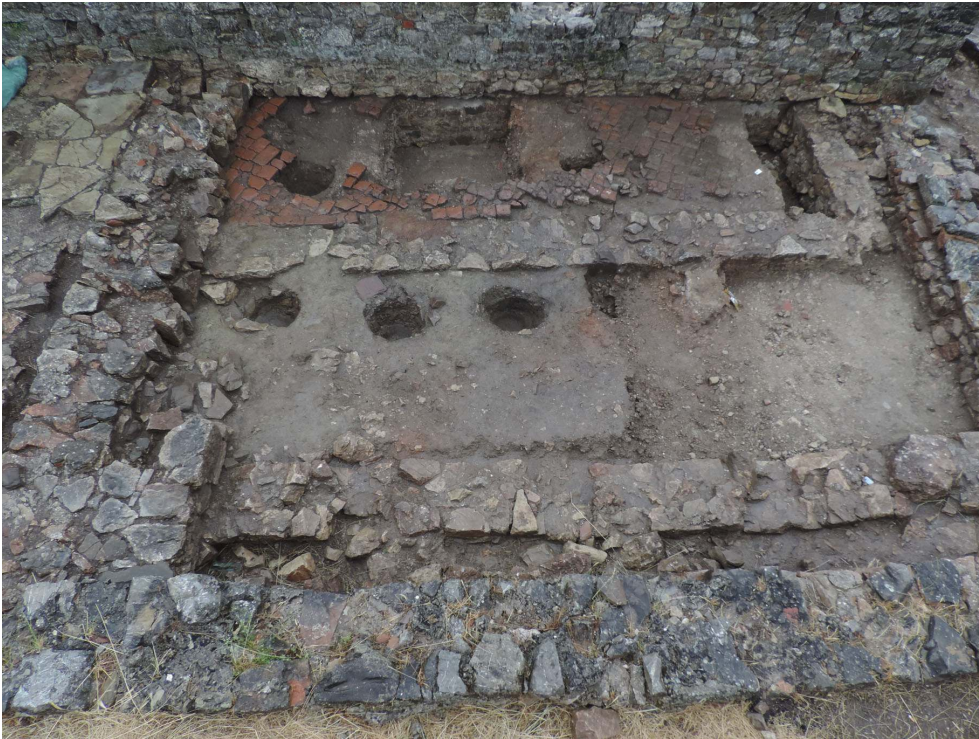
Fig. 19 – Vue générale de la fouille de la galerie latérale.

- 37 Les investigations archéologiques se sont concentrées sur une vaste zone au nord-ouest du secteur 20, qui comprend les galeries latérales successives de la mosquée (fig. 19), et sur la partie avant de l'édifice (entre les murs de façade et le chemin 014 qui suit la limite de la plate-forme naturelle des parties hautes de la citadelle).

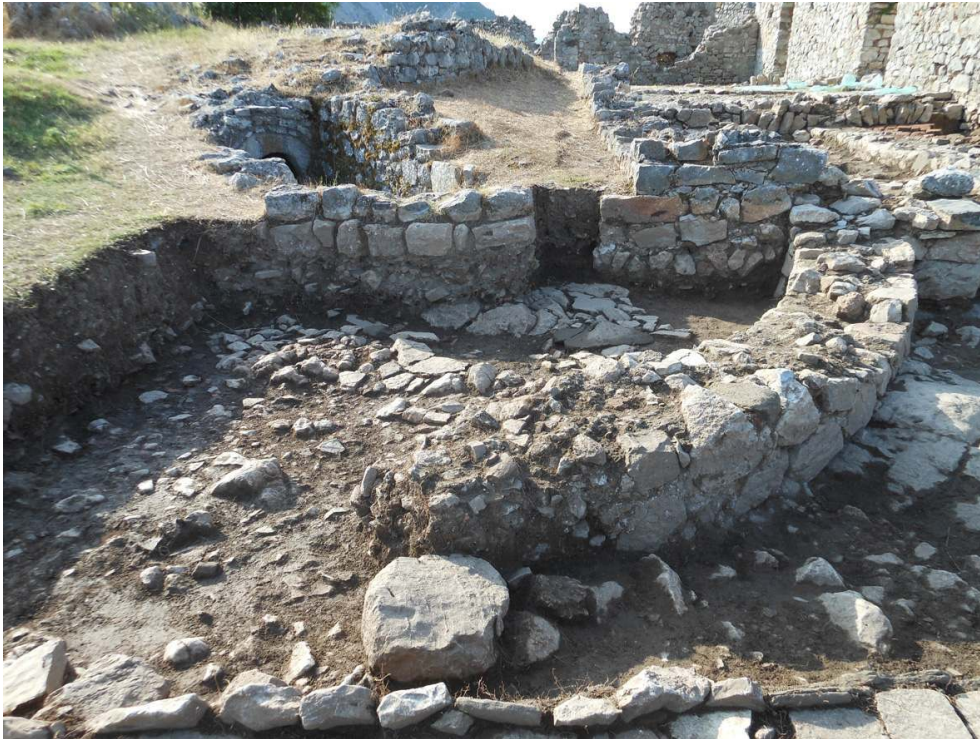
Fig. 20 – Vue de l'ouest du mur 129.

- 38 Le mur 124 avait clairement été identifié lors de la campagne 2013, sous celui 129 qui sert de support aux murs de façade du dernier état de la mosquée. Il est en partie masqué par les vestiges des sols de la galerie latérale (011 et 013), respectant une trajectoire rectiligne du nord-ouest vers le sud-est sur près de 6 m avant de s'infléchir vers le nord selon un arc de cercle (fig. 20). Un renforcement extérieur de la maçonnerie est observé à l'amorce de ce changement de direction. L'interprétation en tant que mur de façade d'un bâtiment à abside ou d'une fortification a été formulée dès 2013.

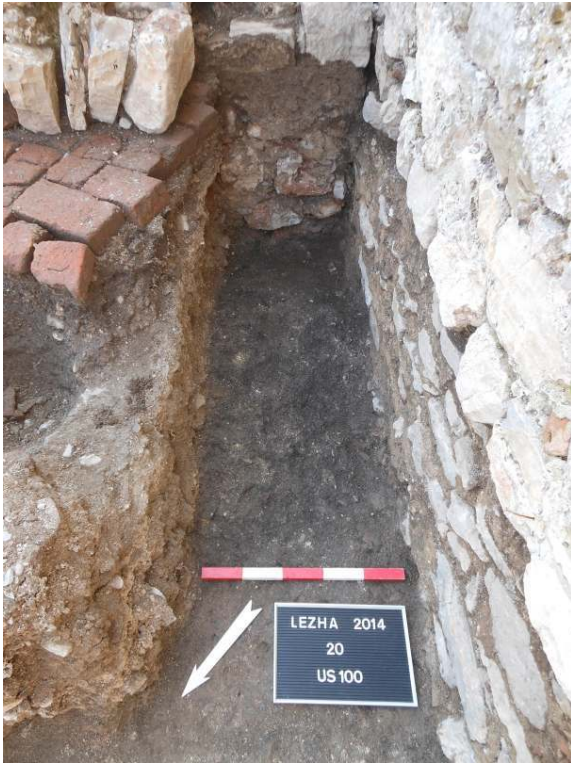
Fig. 21 – Niveau charbonneux sous la mosquée.

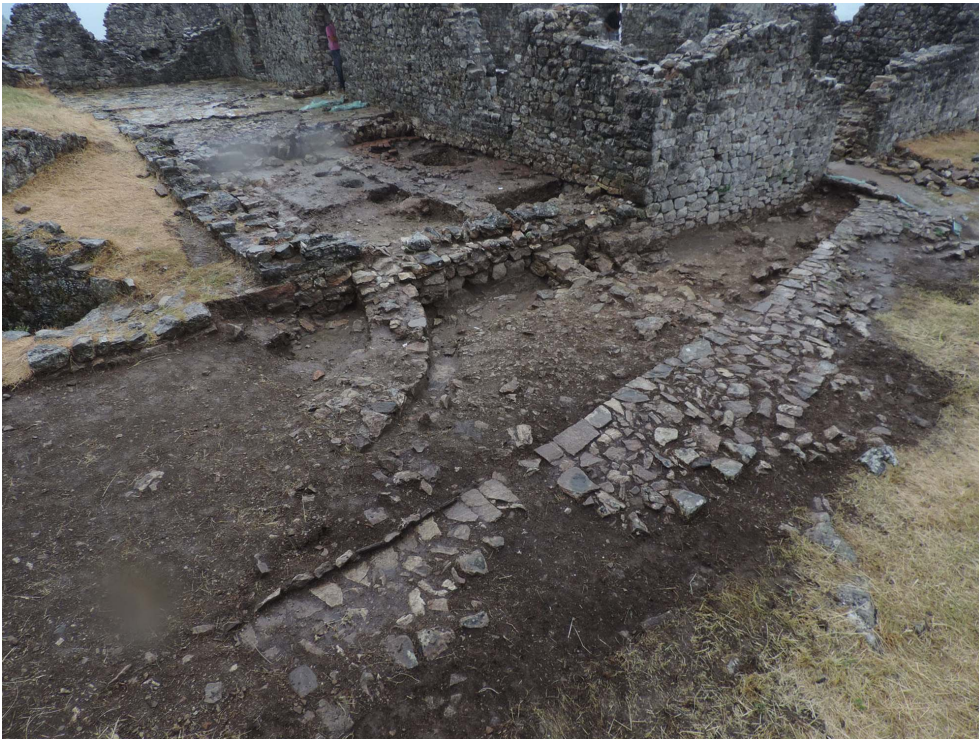
Fig. 24 – Vue générale des fouilles réalisée en 2014.

- 54 Les hypothèses en 2013 sur les deux états de la mosquée sont confirmées. La stratigraphie entre les murs des différentes pièces (121, 123, 127) a relevé l'antériorité des travaux de construction des deux pièces principales (fig. 24), par rapport à la pièce d'entrée et la galerie extérieure au nord. Les niveaux de préparation de ces deux dernières pièces sont très proches ce qui pourrait témoigner d'une réalisation très rapprochée dans le temps.

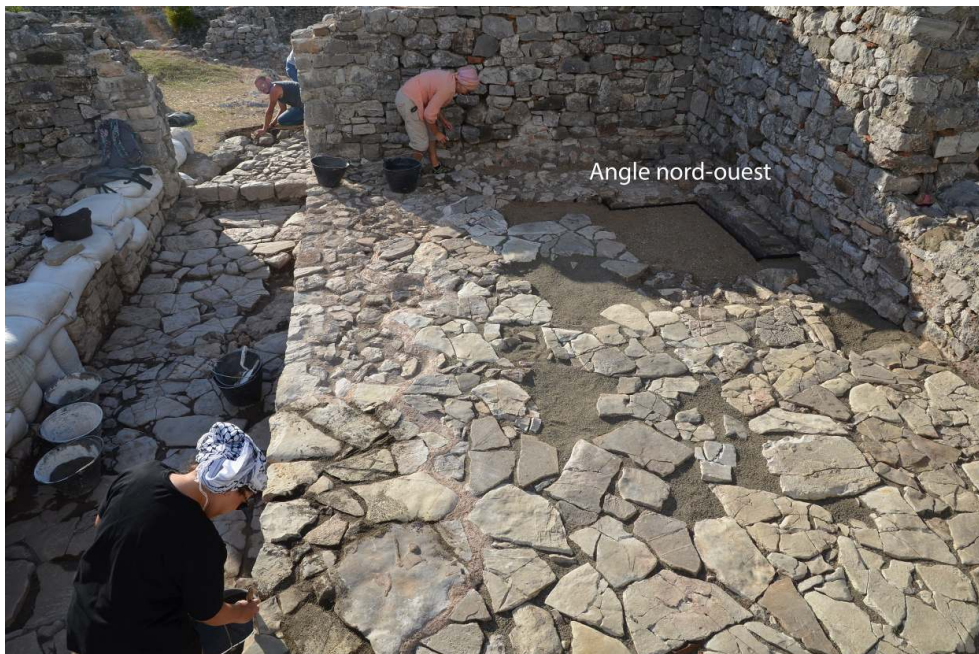
Fig. 26 – Restauration du sol de la mosquée avec la présentation de l'angle nord-ouest de la première phase de l'entrée.

- 61 De nombreux travaux de consolidation, de restauration et de mise en valeur ont été entrepris dans la mosquée, notamment sur la moitié nord du sol pavé de dalles en pierre (fig. 26), et sur les structures de l'église.

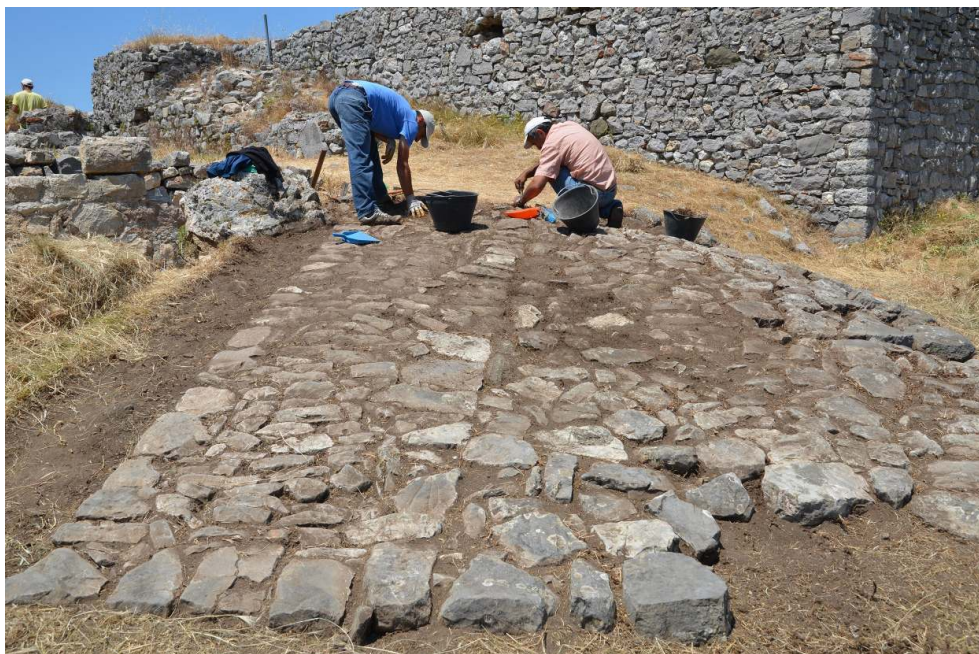
Fig. 27 – Voirie à l'est de l'église, en relation avec le dépôt d'armes.

engagée. Trois grandes portions de voies (fig. 27), pavées de pierres, longeant des monuments de l'époque ottomane, ont été mises au jour, relevées et consolidées.
