## Lezha [Lissos, Alessio] (Albanie) : Ville haute, citadelle et nécropole

Véronique Gallien, Luc Buchet, Maël Julien, Elvana Metalla, Etleva Nallbani. Lezha [Lissos, Alessio] (Albanie) : Ville haute, citadelle et nécropole. *Chronique des activités archéologiques de l'École française de Rome*, 2015, 10.4000/cefr.1434 . hal-04394215

Ville haute, citadelle et nécropole

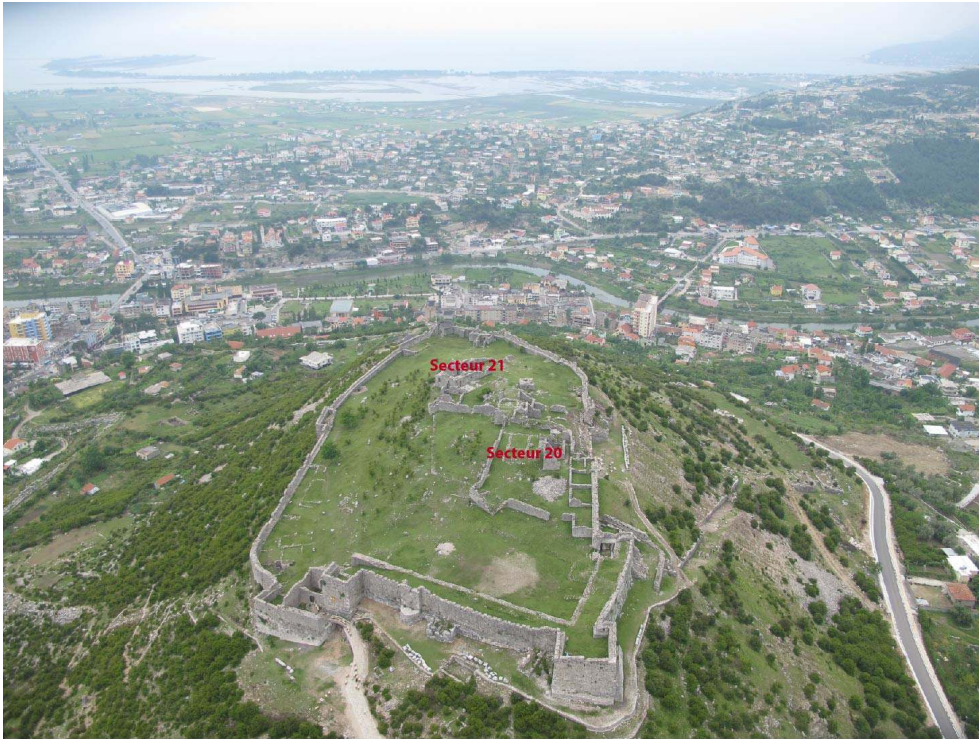
Fig. 1 – Vue aérienne de la forteresse de Lezha avec les deux secteurs de la fouille.

- 1 Les efforts pendant cette campagne, ont été portés sur la nécropole orientale implantée au pied de la citadelle et sur deux grandes zones ouvertes à l'intérieur de la citadelle depuis la campagne d'octobre 2013. Ces deux zones – secteurs 20 et le 21 – occupent la partie sommitale de la citadelle et correspondent chacune à l'emplacement d'un bâtiment de culte : une mosquée (secteur 20) et une église (secteur 21) (fig. 1).

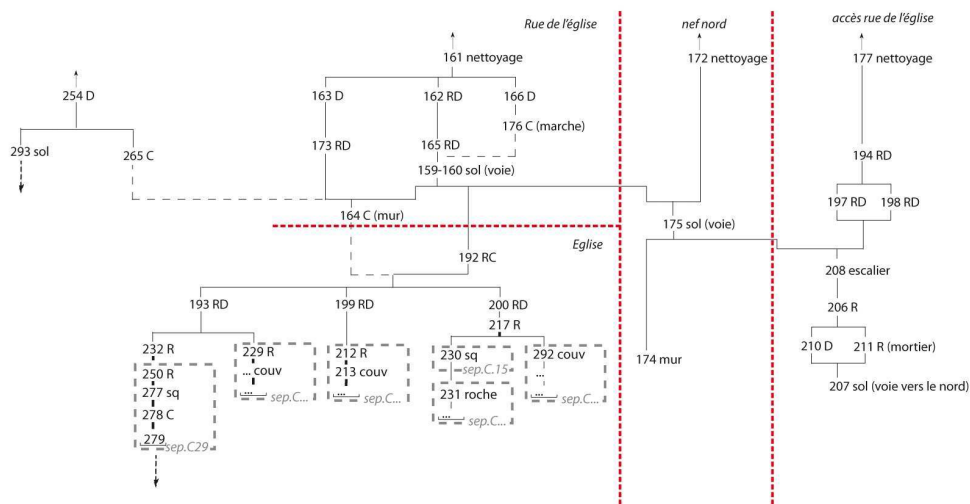
Fig. 4 – Diagramme stratigraphique de la zone située à l'ouest de la nef centrale.

- 8 La fouille a mis en évidence la complexité d'occupation du bâtiment avec une stratigraphie importante au regard de l'arasement de la construction (fig. 3 et 4) et un plan général plus important que celui déduit des recherches de 2013 (fig. 6).

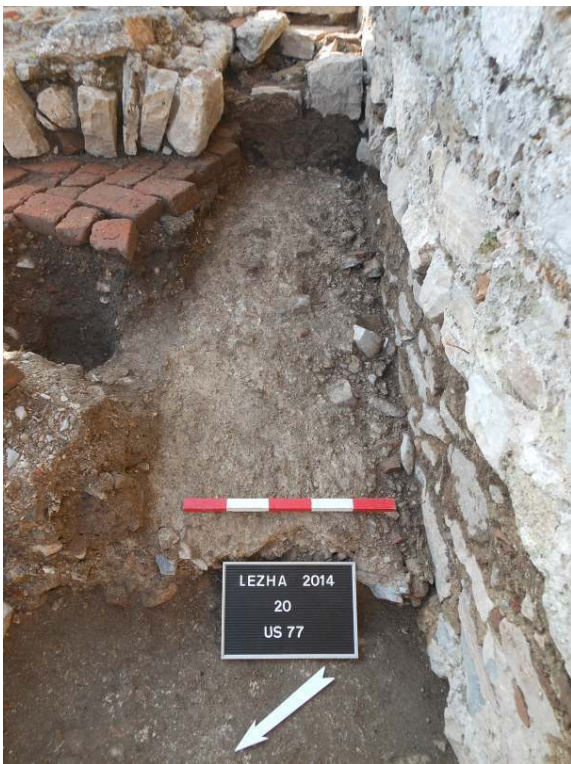
Fig. 22 – Maçonneries sur le niveau de pierres 079.

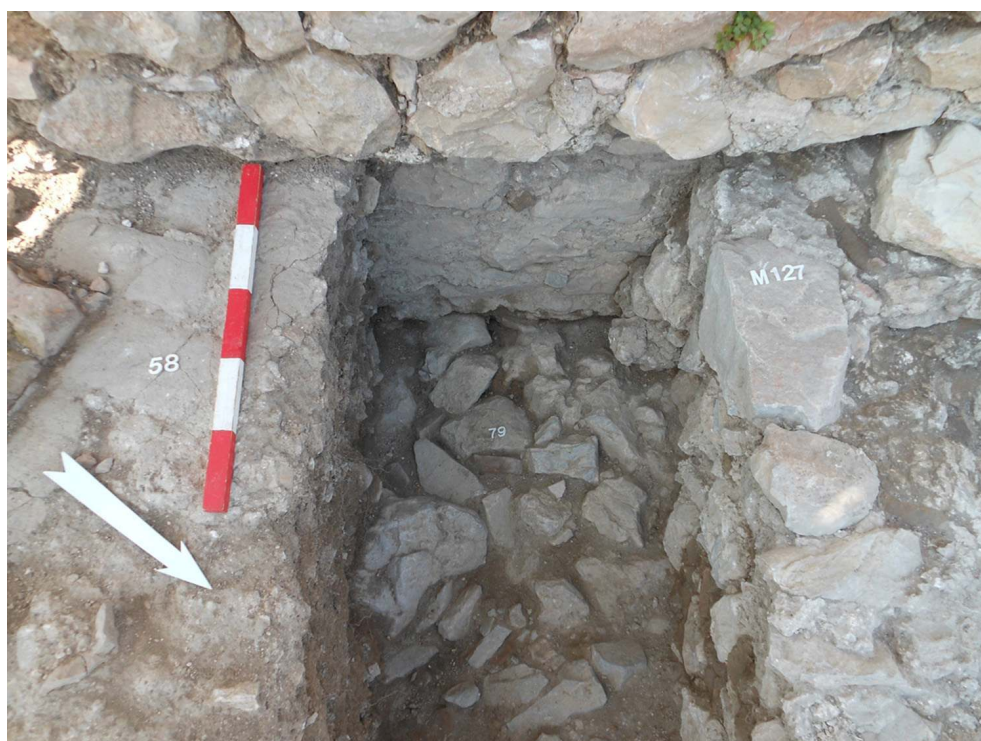
Fig. 23 – Niveau de remblai 077.
