## Lezha [Lissos, Alessio] (Albanie) : Ville haute, citadelle et nécropole

Véronique Gallien, Luc Buchet, Maël Julien, Elvana Metalla, Etleva Nallbani

Véronique Gallien, Luc Buchet, Maël Julien, Elvana Metalla, Etleva Nallbani. Lezha [Lissos, Alessio] (Albanie) : Ville haute, citadelle et nécropole. *Chronique des activités archéologiques de l'École française de Rome*, 2015, 10.4000/cefr.1434 . hal-04394215

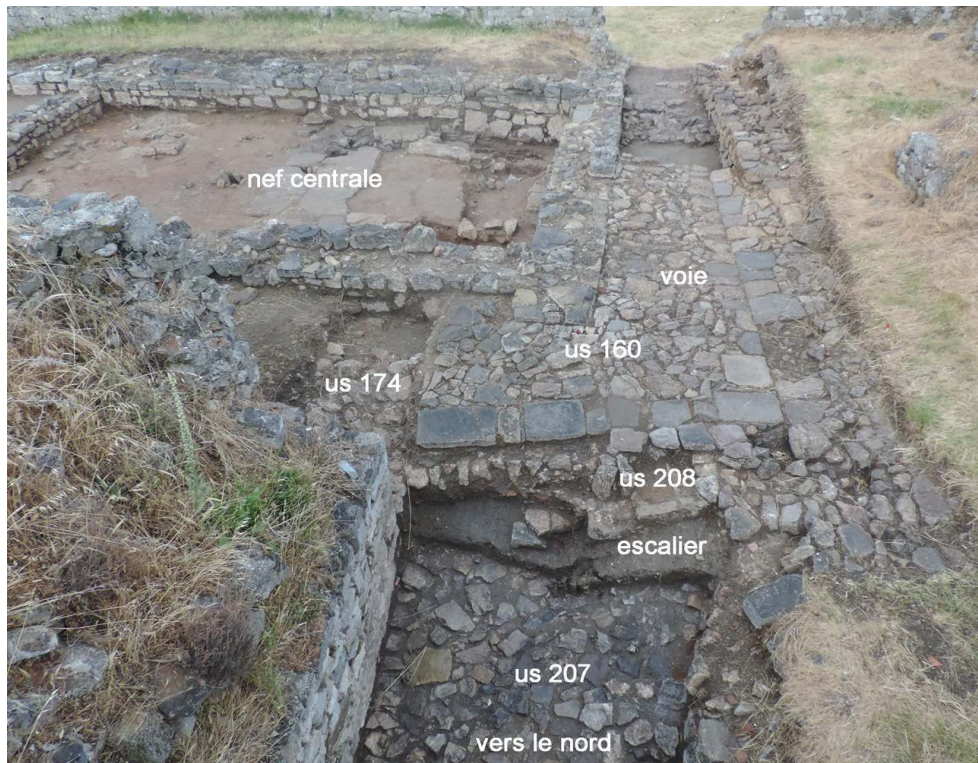
Fig. 16 – Voirie longeant la façade ouest de l'église en direction du nord (avant de la photo)..

La voie donne sur un escalier (us 208) et se poursuit sans un passage voûté (hors photo).  
Cliché V. Gallien.

- 33 Durant la période ottomane, les abords de l'édifice bénéficient d'un aménagement des axes de circulation. Le long de la façade ouest, une rue recouvre les anciens niveaux de l'église. Les niveaux de construction précédents ont été arasés (us 193, 199, 200), une couche de préparation, mêlant des petits blocs calcaires et de la terre meuble, accueille des pavés décimétriques, haut de 0,15 à 0,20 cm. Un caniveau borde le côté ouest de la voie (us 159). Il est composé de grosses dalles d'environ 0,30 cm de côté. Un mur (us 164), parallèle à l'ancienne façade de l'église et qui délimite un habitat à l'ouest de la rue, semble empiéter sur la voirie. Le tracé de la rue se dirige vers le nord (us 207, fig. 16), en direction d'un passage voûté auquel on accède par un escalier qui ne conserve plus que deux marches (us 208).

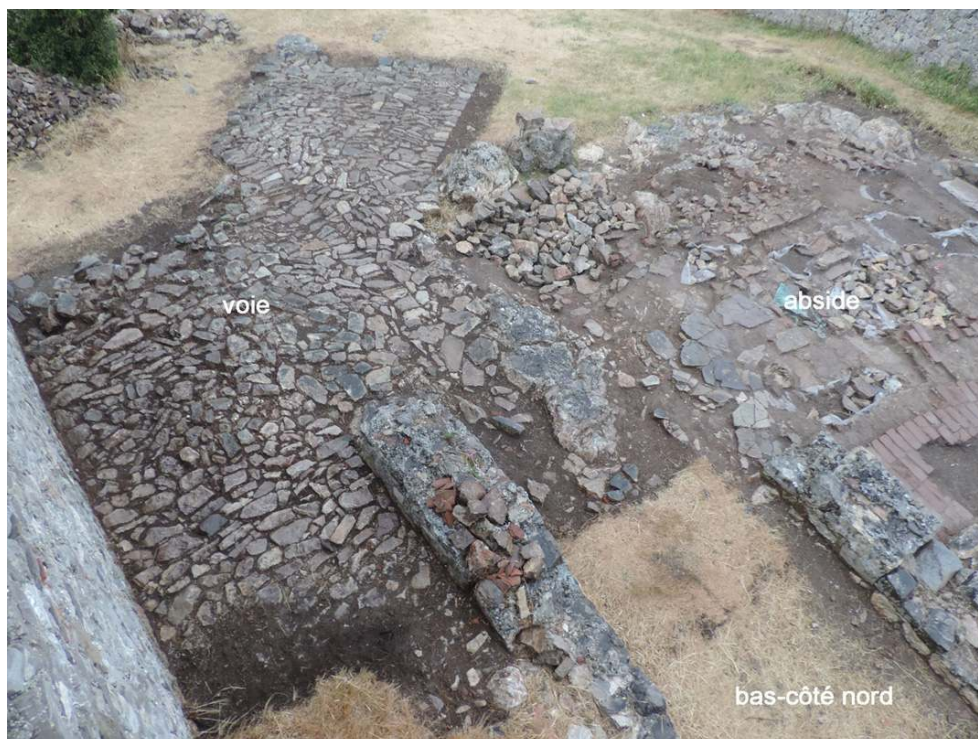
Fig. 17 – Voie pavée à l'arrière de l'église.

Lorsque le bâtiment de l'église est détruit à la fin de l'époque ottomane, des niveaux de démolition (lits de tuiles et blocs calcaires) sont étalés par-dessus l'escalier pour former une rampe. La rue contourne également l'édifice par le nord (us 174, 175), empiétant apparemment les anciens niveaux d'occupation du collatéral nord (cette zone reste à fouiller). Elle rejoint sans doute un large chemin pavé qui longe l'arrière de l'abside (fig. 17).
