Rapport annuel d'opération Fouille Programmée 2023 : Site des Moulineaux D'occupation religieuse au Moyen-Âge à la transformation en bâtiment civil à la période Moderne

Ile-de-France - Yvelines (78) : Poigny-la-Forêt

Rapport annuel d'opération

Fouille Programmée 2023 : Site des Moulineaux

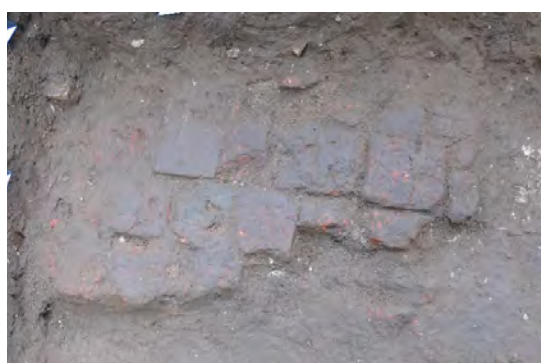
FIG. 18 : Vue de détail du niveau de sol SL2 depuis le sud sur l'US 10003 (Marine Waszak).

Les niveaux de sol construits ont été difficilement identifiés, et seuls les SL2 (Figure 18) et SL3 (Figure 19) du secteur 10 présentent des niveaux de tomettes aménagés et en place, accompagnés par un niveau d'installation (Bellat, Courné, et al., 2021, p.77). D'autres potentiels niveaux de sol construits ont été observés en coupe dans le secteur 1 (SL4) et dans le secteur 6 (SL1). L'US 2207/2209 du secteur 2, interprétée comme un niveau de sol en tomettes (Bellat, Courné, et al., 2019, p.48), a été réattribuée à un niveau de destruction. En effet, sa position stratigraphique relativement haute, et le manque d'organisation dans la disposition des tuiles, induisent des doutes relatifs quant à l'organisation planifiée de cette couche.

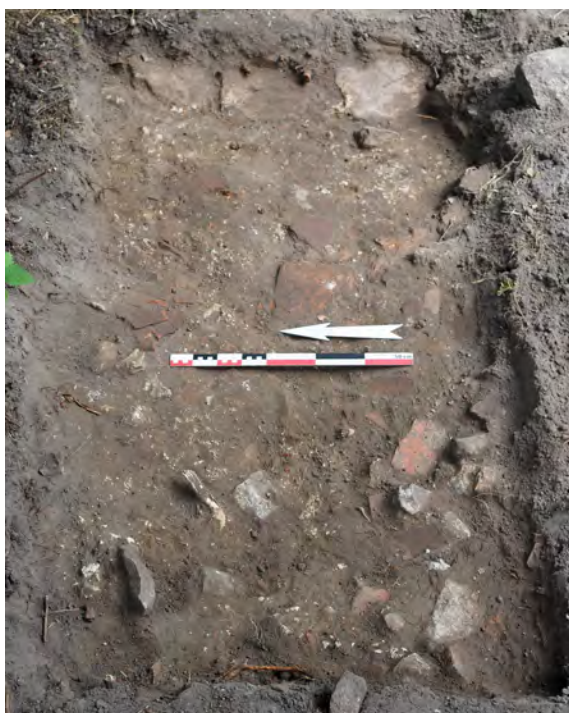
FIG. 20 : Vue d'ensemble sur le niveau SL5 avec l'US 5003 du S5 depuis l'ouest. On distingue un mélange de TCA non organisé et des modules de pierres et que quelques restes de mortier (Flavie Jeanpierre-Berraud).

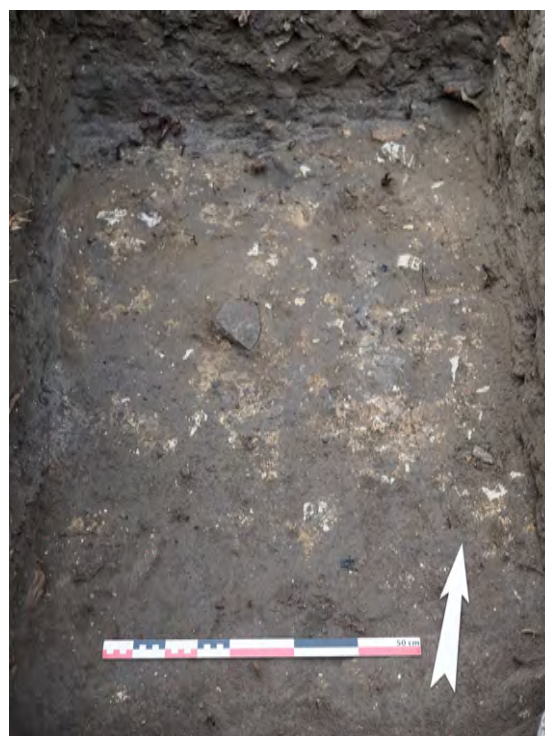
FIG. 21 : Vue zénithale du S6 depuis le sud avec l'US 6045 et son niveau de mortier et l'US 6037 plus au sud (Mathias Bellat).

L'une des problématiques de cette campagne 2023 consistait à caractériser ces niveaux de sols construits dans le BAT1/BAT2, au niveau du secteur 6 et éventuellement au sein du secteur 5. Les résultats sont contrastés, puisqu'aucun sol n'a pu être clairement identifié, et que seul un niveau de TCA disposées à plat (SL5) dans le S5 a été identifié (Figure 23), ainsi qu'un potentiel niveau de sol en mortier, 6045, dans le S6 (Figure 21).

Couvrant la couche 6047, l'US 6045, a pu être fouillé entièrement lors de la campagne 2023. Il s'agit d'un niveau sablo-limoneux avec du mortier comme inclusion principale. Ce dernier, de couleur jaune ou blanche semble résulter d'un mélange traditionnel de chaux et sable, assez friable au touché (Figure 21, Figure 36). La matrice est d'un brun moyen clair, compact avec une texture homogène. La couche est connexe à 6037 au sud et touche les limites du sondage au nord, à l'est et à l'ouest. La couche est relativement stérile, puisque n'y ont été retrouvés qu'un seul reste faunique (indet.) et une tuile plate complète de TCA avec son rebord. Cette couche suggère très probablement la présence d'un niveau d'installation d'un sol ou la destruction d'un mur sous-jacent.

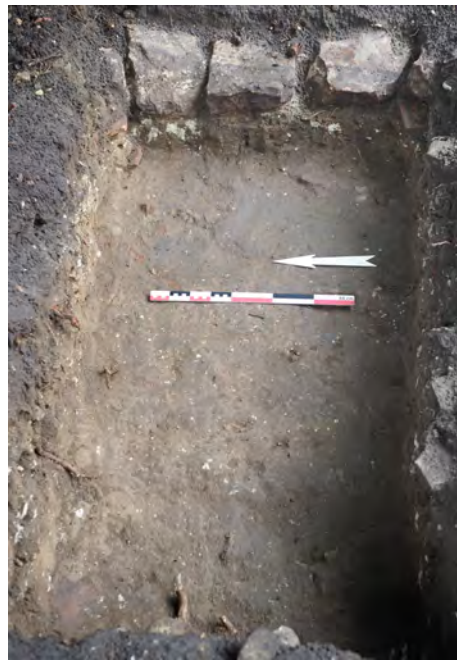
FIG. 25 : Vue zénithale depuis l'ouest sur 5003 et le MR17 à l'est après décapage et nettoyage (Flavie Jeanpierre-Berraud).

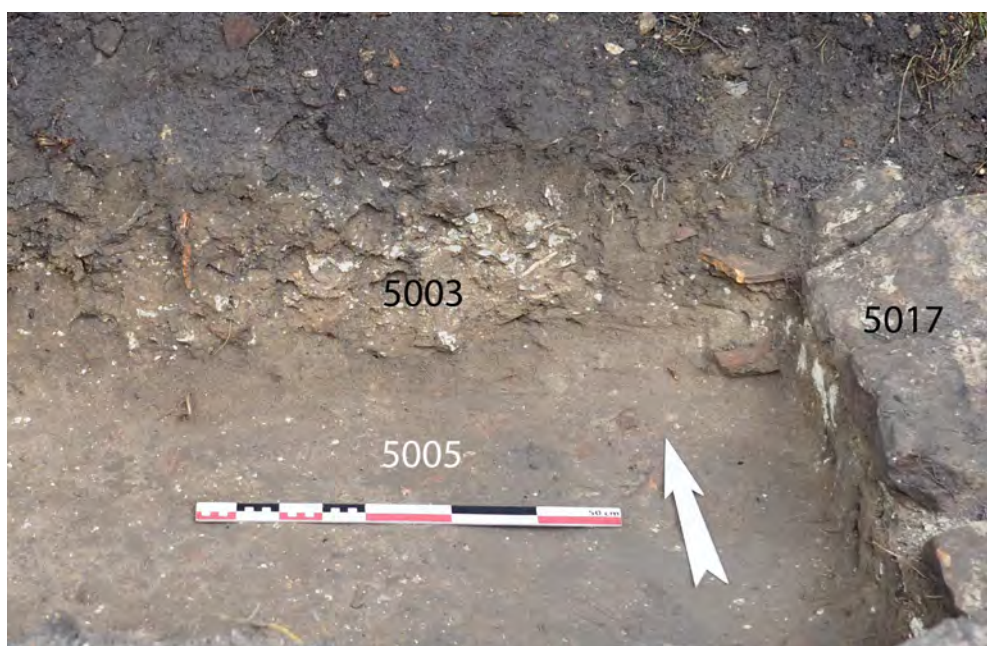
FIG. 29 : Photo de coupe du S5 depuis le sud sur 5005. On distingue 5003 au-dessus avec des inclusions de cailloutis et mortier et MR17 à l'est (Flavie Jeanpierre-Berraud).

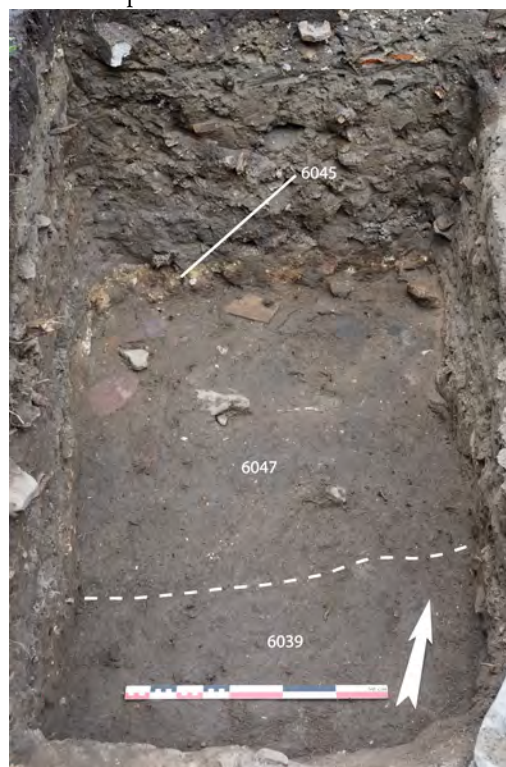
FIG. 32 : Vue zénithale depuis le sud sur la fin de fouille du S6 avec 6047 au nord et 6039 au sud. On distingue dans la coupe nord 6045 avec ses inclusions de mortier jaunes et blanches (Mathias Bellat).

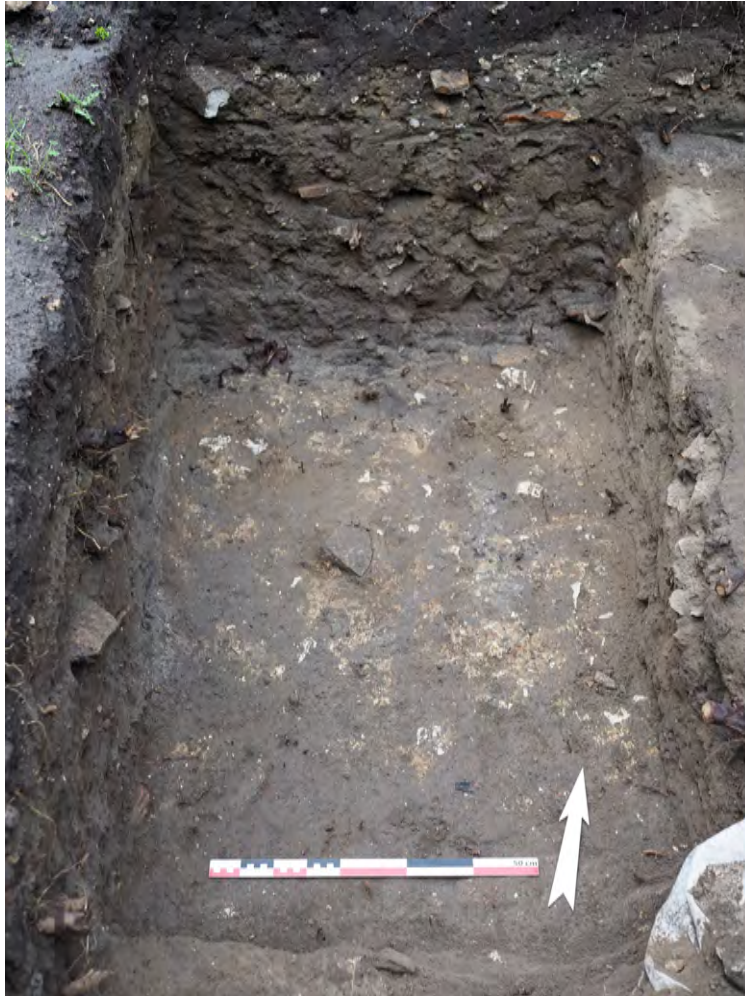
FIG. 36 : Niveau de préparation 6045, dans le S6 nord, avec inclusions de mortier jaune et blanc ainsi que quelques cailloux et TCA. La limite au sud avec 6037 est clairement distincte (Mathias Bellat).

Concernant l'interprétation de 6045, deux hypothèses peuvent être émises. Il pourrait s'agir d'un niveau de préparation de sol. Les niveaux de sol en TCA, mis au jour, recouvrent souvent une couche de mortier servant à drainer l'eau, stabiliser et fixer les tuiles (CHAPELOT *et al.*, 2009). De même, on observe dans le S10, fouillé en 2021, des couches de préparation pour les deux niveaux de sol en TCA SL2 (Figure 18) et SL3 (Figure 19) correspondant respectivement aux US 10004 et 10009 (Figure 41). Si 10004 n'a pas été identifié avec précision, 10009 est un niveau limoneux-argileux ayant servi à niveler les couches supérieures et comprenant quelques rares inclusions de mortier.

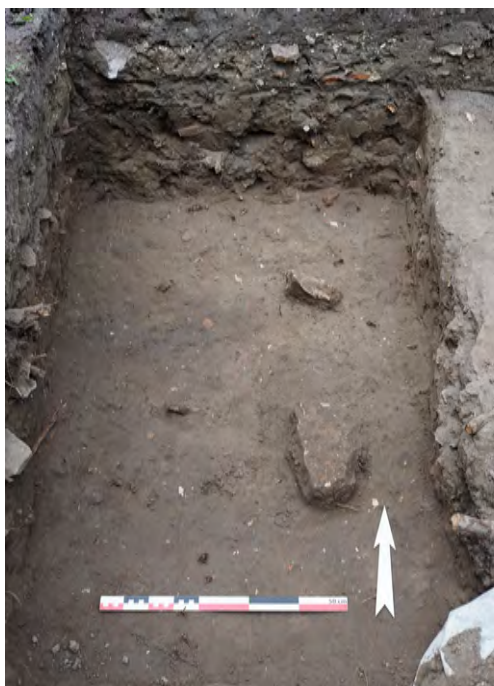
FIG. 37 : Vue zénithale depuis le sud sur 6031 et deux blocs posés dessus. La couche est très homogène. Au nord dans la berme on distingue des inclusions de mortier et TCA correspondant à 6007 (Mathias Bellat).

Couvrant les US 6045 et 6037, on observe la couche 6031, une couche limoneuse avec quelques blocs (5 - 25 cm), de couleur gris moyen clair (**Figure 37**). La couche présente des inclusions de cendres et de charbons (moyens), d'os en grand nombre, de TCA en assez grand nombre (6 - 12 cm) et quelques cailloutis (< 2cm). Sa structure est homogène et moyennement compacte. Elle mesure 1,2 x 0,7 m sur 0,2 m d'épaisseur. Si seul un tesson et quelques restes fauniques épars ont été retrouvés cette année dans 6031, en 2021 du verre et des éléments métalliques avaient également été prélevés dans la cette couche en 2021. Ses inclusions cendreuses et charbonneuses ainsi que son épaisseur, amènent à supposer qu'il s'agit probablement d'une couche de destruction/démolition ou d'abandon datée de la période moderne (phase IIb probablement).

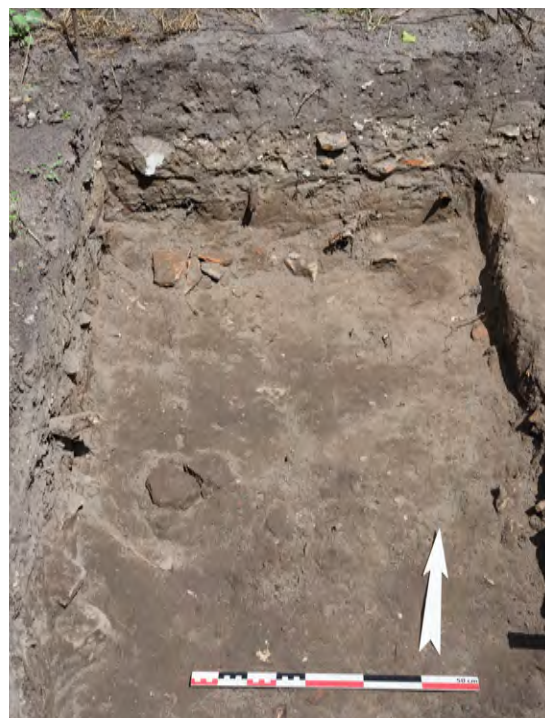
FIG. 38 : Vue zénithale depuis le sud après l'ouverture du S6. 6019 est visible partout avec quelque rester de 6017, les TCA à plat correspondent à 6027 présentent sporadiquement (Mathias Bellat).

Au-dessus de 6031, c'est l'US 6019, déjà observée plus au sud en 2020 et 2021 (**Bellat, Courné, et al., 2020, p.56, 2021, p.66**), qui a été exhumée et fouillée à nouveau (**Figure 38**). Cette couche limoneuse est assez meuble et présente des inclusions charbonneuses, du matériel brûlé (tessons, charbons) ainsi que des TCA positionnée à plat, elles aussi brûlées. De couleur brun foncé cette couche présente une structure peu compacte, homogène et mesure environ 0,15 m d'épaisseur. Lors de la campagne 2023, divers restes céramiques ont été découverts, ainsi que deux clous en métal (**Chap. Matériel**). Cette couche riche en matériel et probablement une couche construite à l'origine (TCA à plat) qui pourraient correspondre à un niveau d'occupation abandonné.

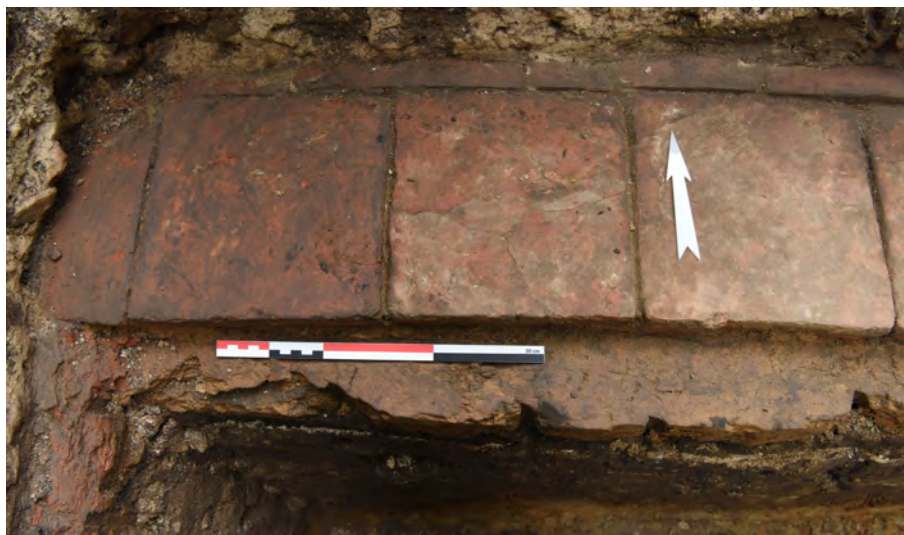
FIG. 41 : Niveau de sol SL3 dans le S10 avec les TCA positionnées à plat de 10008 et le niveau de préparation 10009 argilo-limoneux visible en-dessous, au niveau de la mire (Marine Waszak).

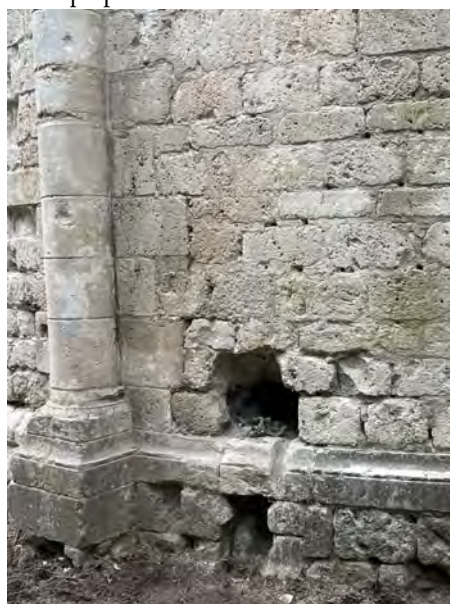
FIG. 44 : Vue de détail du chevet, UC3, depuis l'est avec la destruction de l'US87 (Kévin Warau).

Le mur (UC3) est détruit en partie basse par l'US87 dont l'estimation chronologique pourrait se situer à la phase contemporaine. Cette destruction laisse entrevoir une encoche liée au système d'évacuation des eaux des deux cuves intérieures (**Figure 44**).

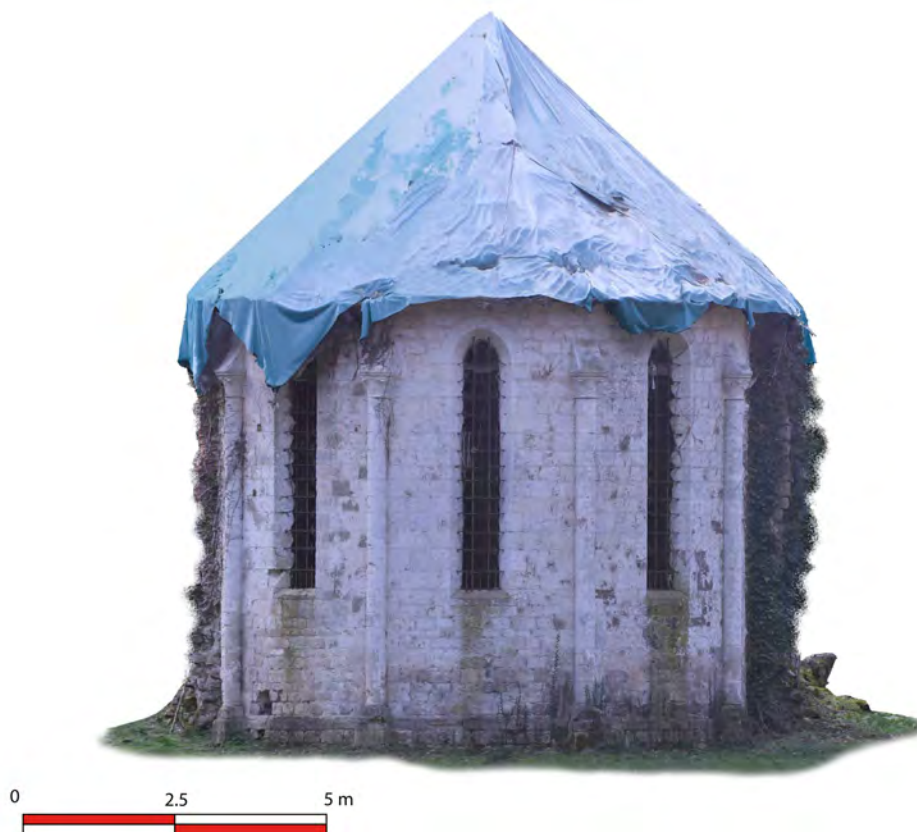
FIG. 45 : Orthophotographie de la façade est du chevet (Photogrammétrie cabinet Bortolussi; D.A.O. Anaëlle Genneret).

L'élévation extérieure correspond à l'abside de l'église prieurale (**Figure 45**). Le chevet, travaillé en calcaire, est agrémenté de quatre colonnettes engagées. Les pierres proviennent probablement des carrières locales de la Beauce (Chartien) ou de l'Eure et Loir à Morancez (Lutétien), lieu d'origine des pierres de la cathédrale de Chartres lors de phase de reconstruction au XII^e siècle. La base des colonnettes se compose de quatre appendices reposant sur un socle quadrilatéral sans ornement. Le fût est lisse et le chapiteau présente un motif feuille d'eau (ou feuille plate).

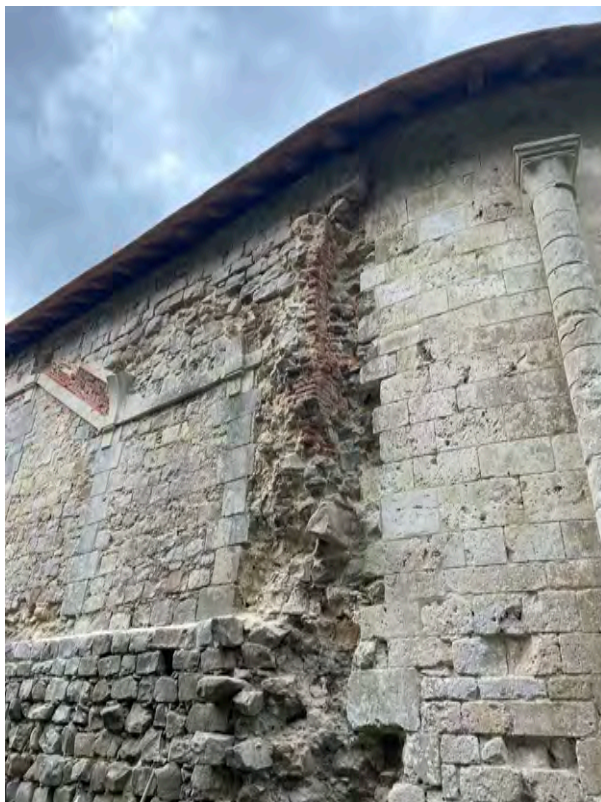
FIG. 47 : Vue depuis le sud sur la façade sud du chevet. On distingue l'UC3 à l'est avec le départ d'une colonnette (UC79), au centre le départ de mur UC14 et son arasement US9 et en-dessous le parement moderne de l'UC4. à l'ouest ont distingué le parement de l'UC16 avec au dessus le décors de l'escalier l'UC18 (Kévin Warau).

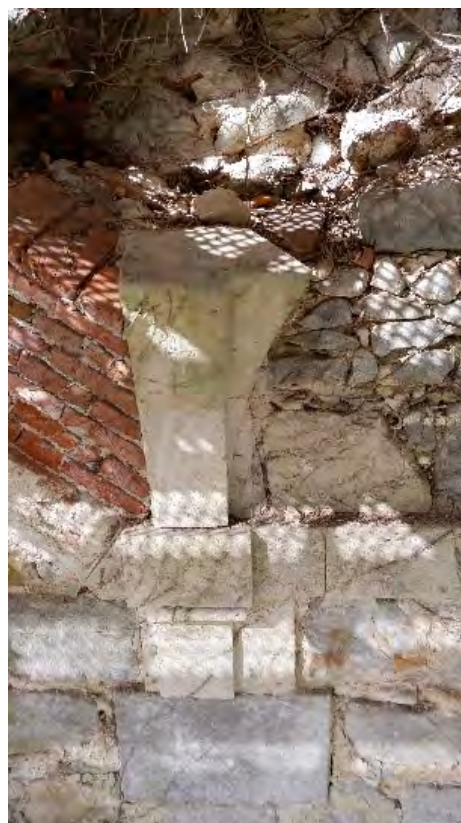
FIG. 48 : Vue de détail de la corniche adossée de l'UC18 et son appareillage fait de pierre de calcaire et briques (Anaëlle Genneret).

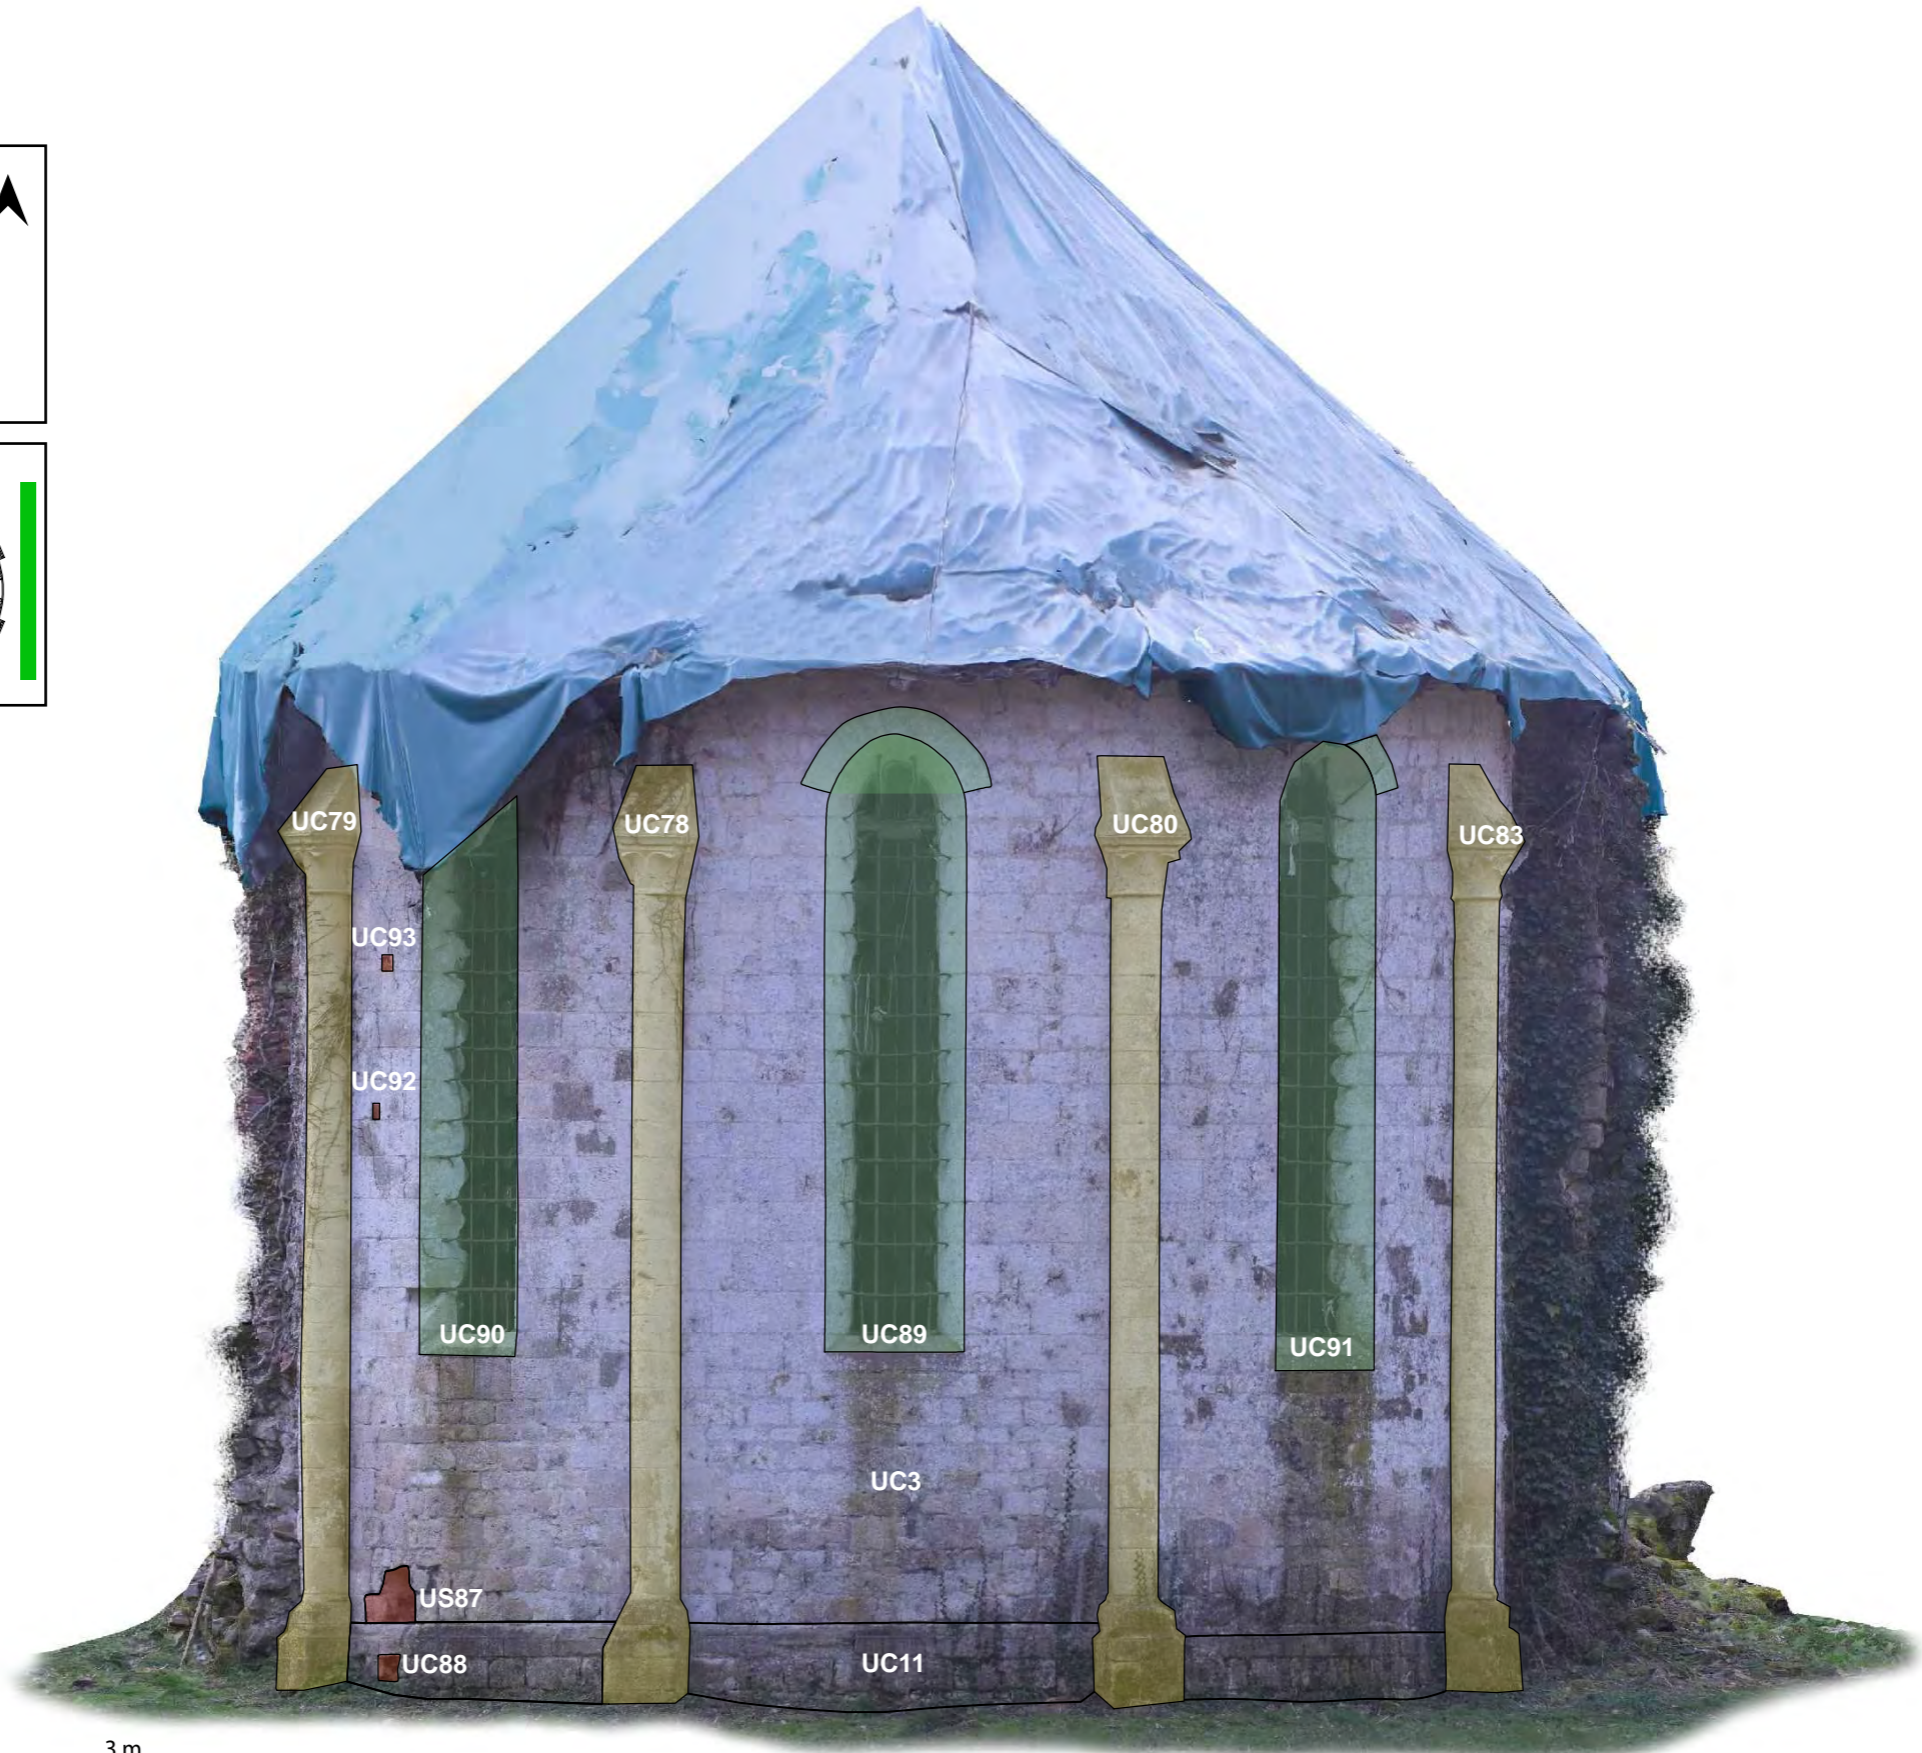
FIG. 49 : Orthophotographie avec découpage stratigraphique de la façade est du chevet (Photogrammétrie cabinet Bortolussi; D.A.O. Anaëlle Genneret).

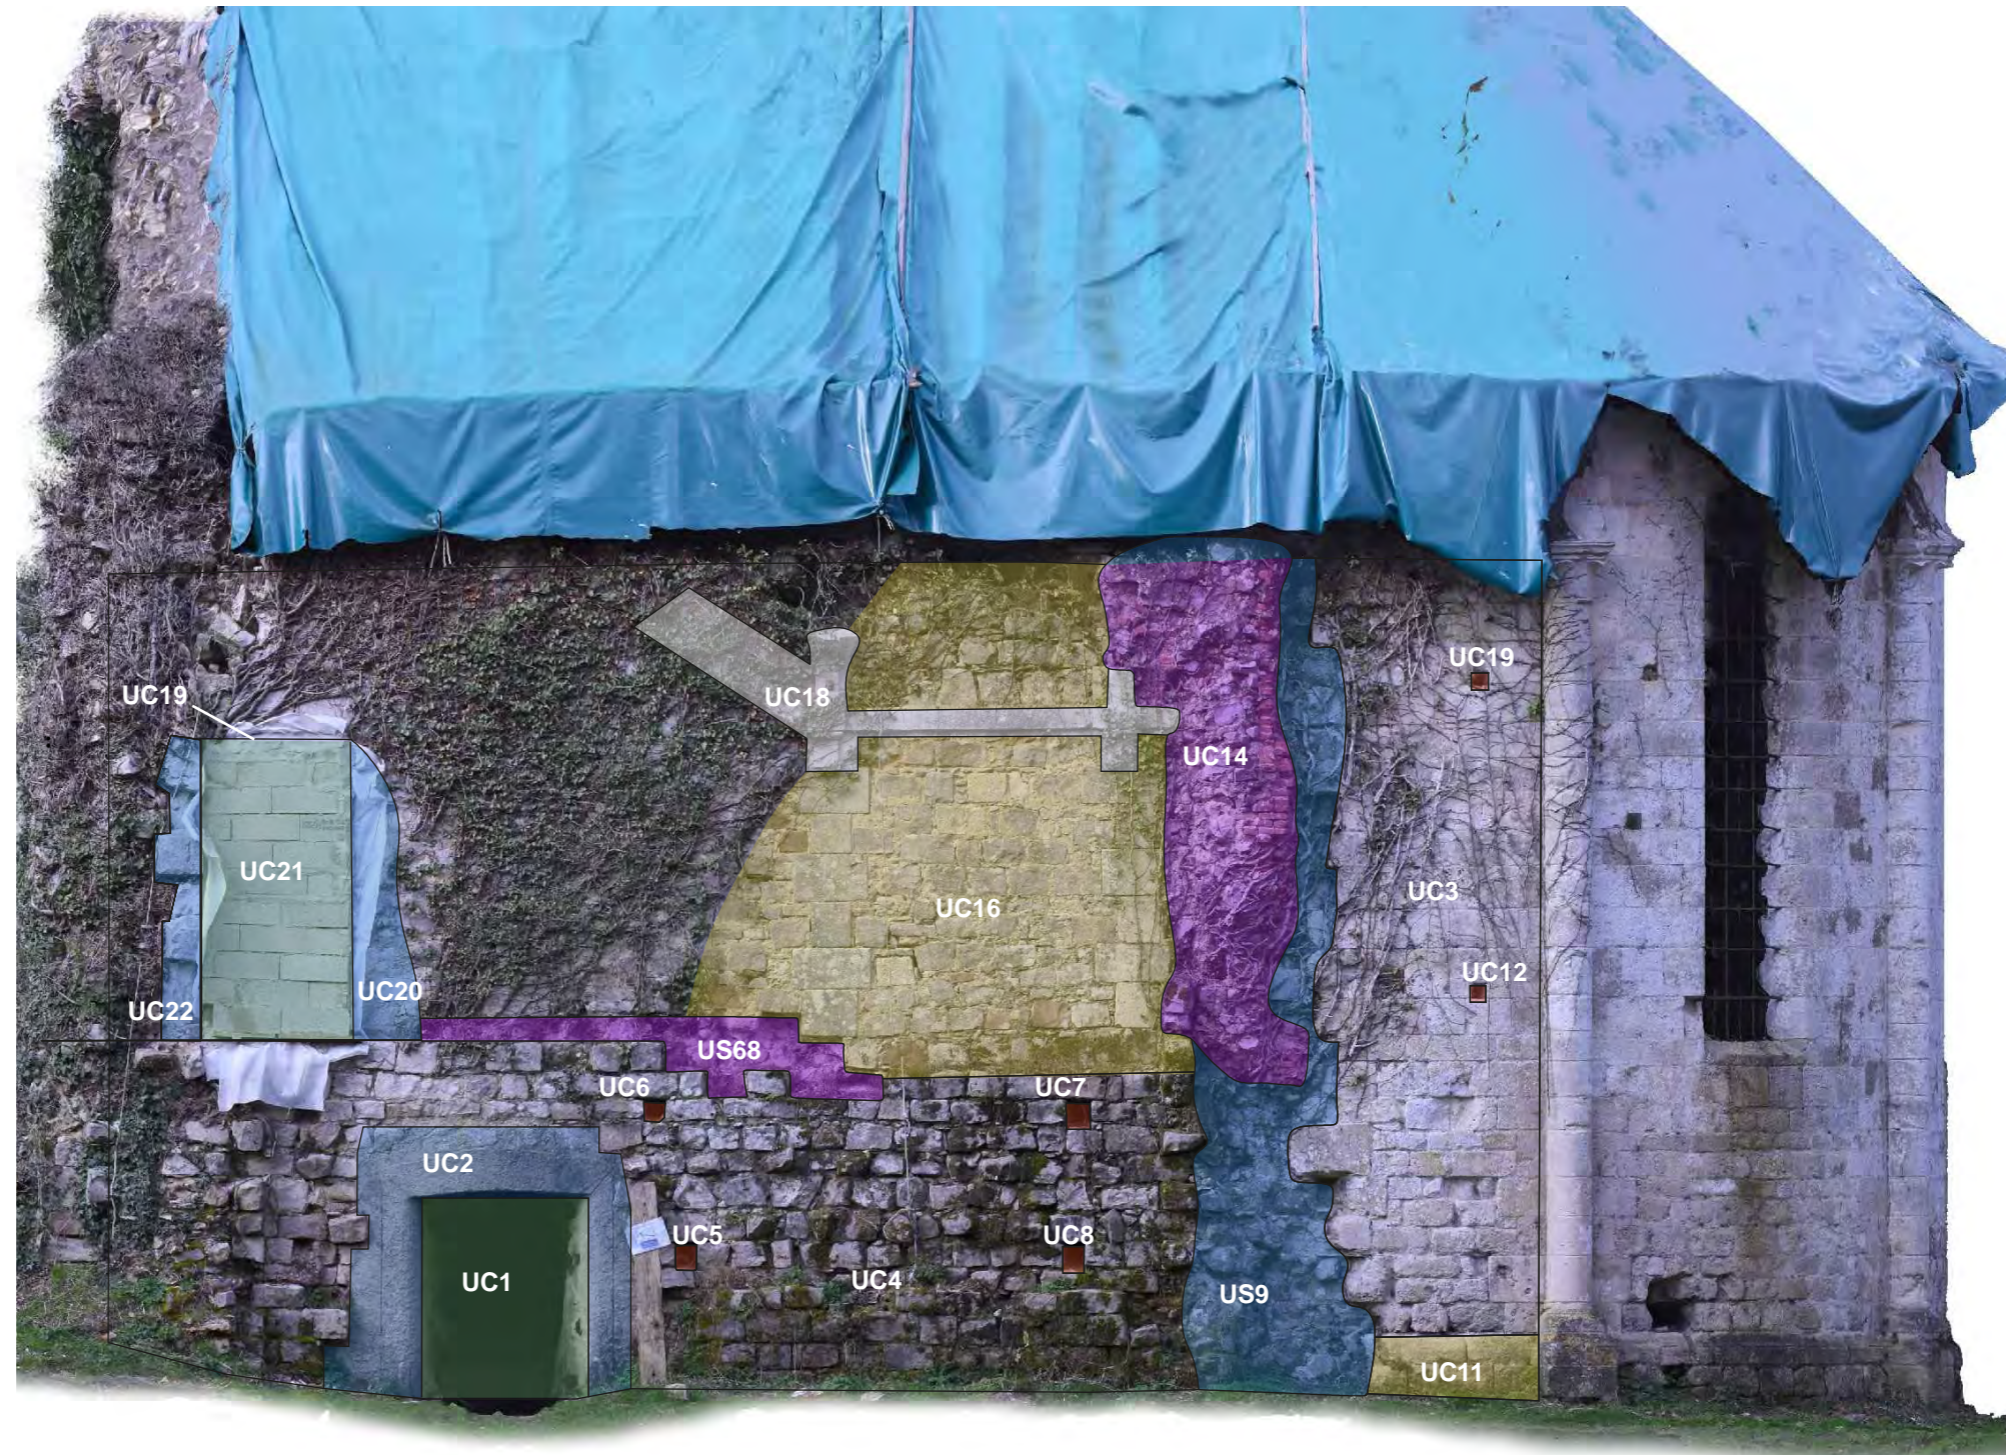
FIG. 50 : Orthophotographie avec découpage stratigraphique de la façade sud du chevet (Photogrammétrie cabinet Bortolussi; D.A.O. Anaëlle Genneret).

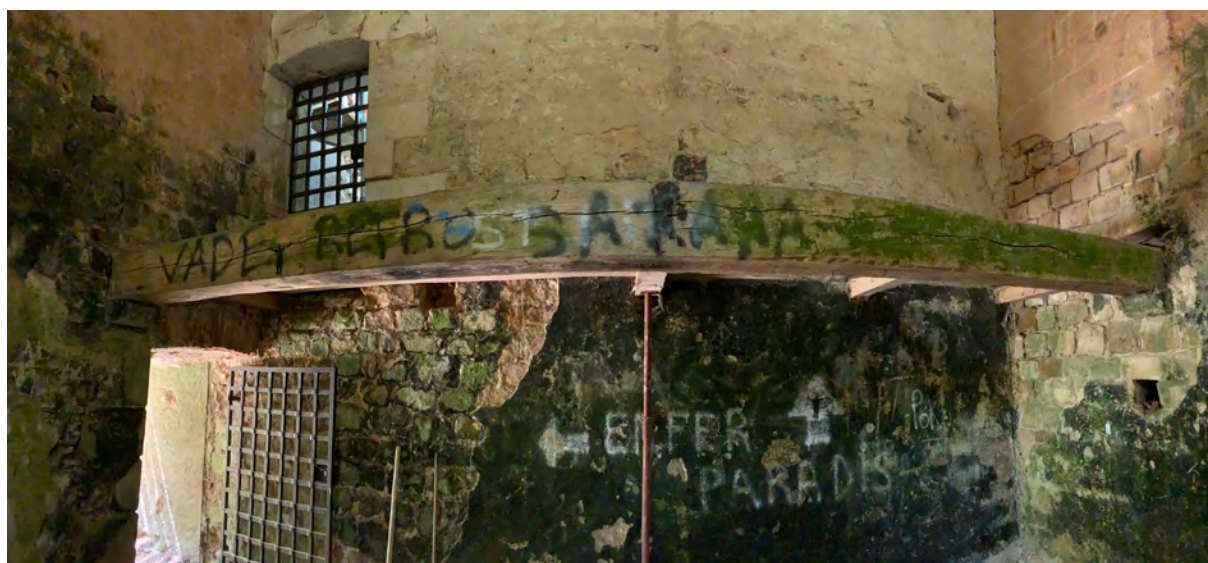
FIG. 51 : Prise de vue, fisheye, de la face est de la nef depuis l'ouest avec le balcon daté de la période moderne et sa poutre traverse. On observe au sud une ouverture sur la partie supérieure (UC74) (Araon Gatt).

La dernière élévation est celle du côté ouest. Il s'agit du mur de refend construit lors de la réaffectation du monastère, à la première phase moderne. Le mur sépare ainsi la nef et l'abside. Celui-ci est percé par une porte à l'étage desservant le premier étage de la nef. Cette ouverture permettait également d'accéder à la tribune (**Figure 51**).

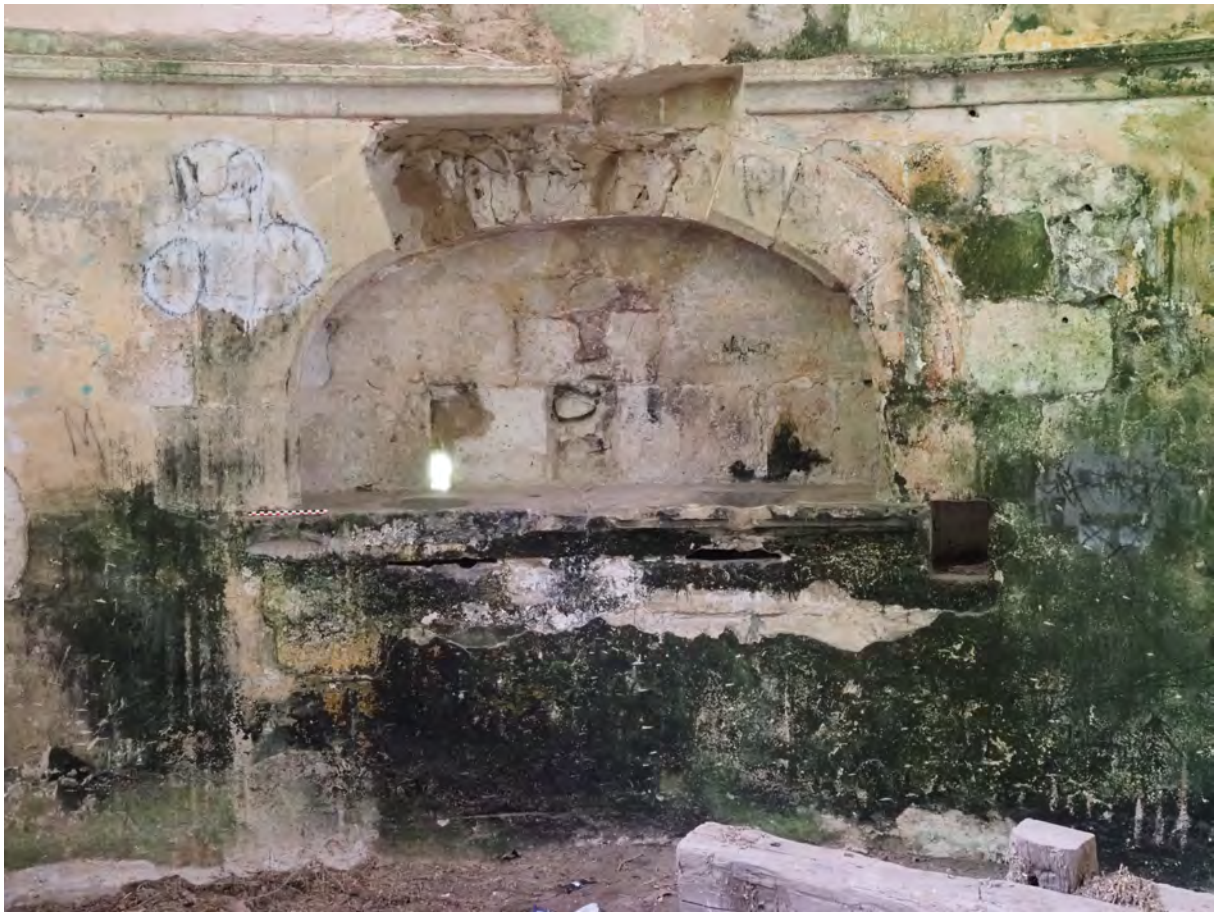
FIG. 52 : Photographie de détail du renforcement (UC58) avec les deux bassins liturgiques. La voûte (UC98) est grandement endommagée (Mathias Bellat).

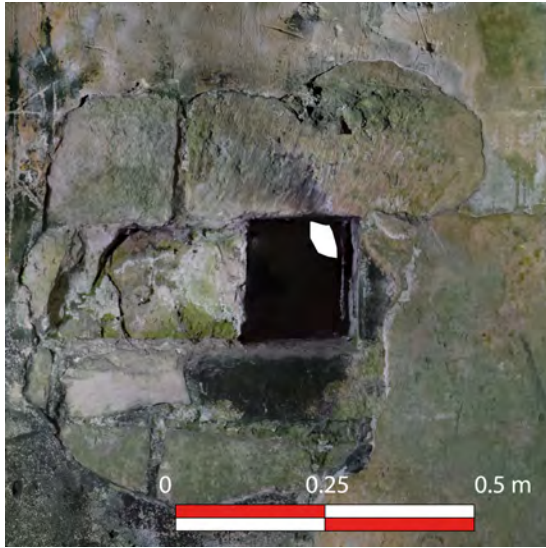
FIG. 53 : Vue de détail d'un des trous de boulin, l'UC53. Certains des trous de boulin semblent originellement recouvert par l'enduit UC44 (Aaron Gatt).

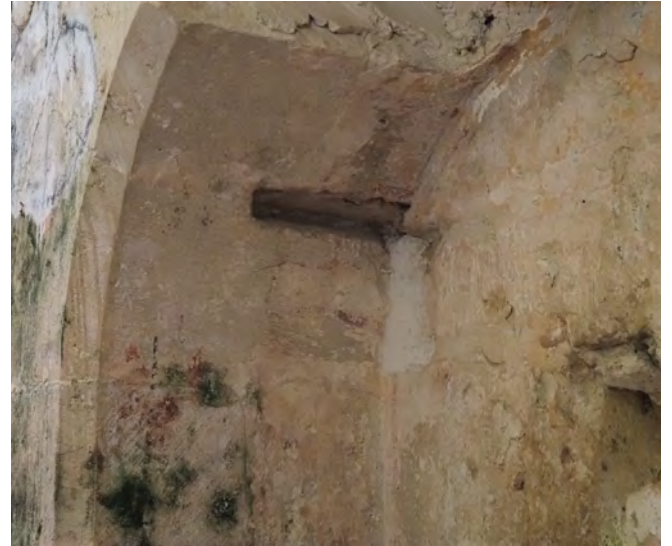
FIG. 54 : Vue de détail de la polychromie sur la voûte du bassin liturgique (UC98). On distingue des tâches ocre d'enduit peint aussi bien sur les pierres de la voûte que celle du fond du renforcement (Mathias Bellat).

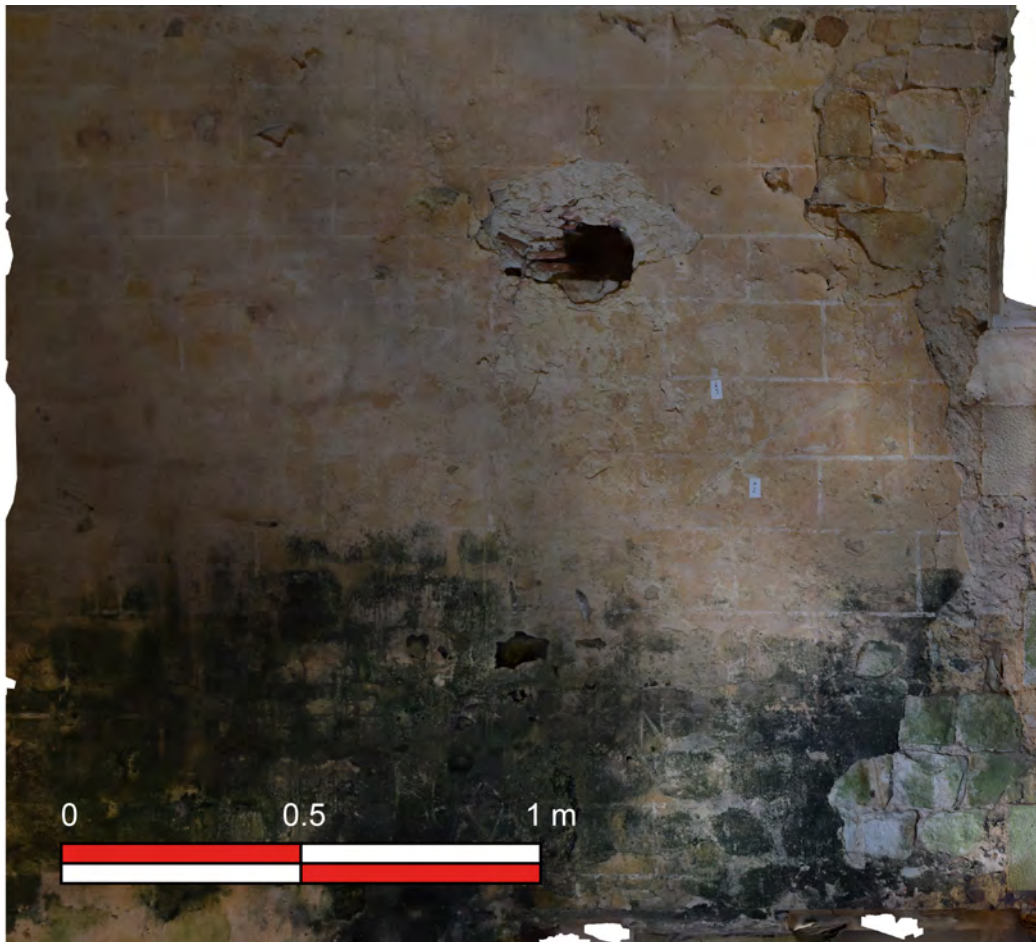
FIG. 55 : Orthophotographie de la façade sud du balcon prise depuis le nord. Le trou de boulin UC54, de part ses dimensions, sa position au-dessus de la tribune et sa connections avec l'UC43, semble être un élément moderne en lien avec la tribune. il pourrait s'agir d'une poutre de soutènement d'un rideau ou divers éléments décoratifs (Aaron Gatt).

Au-dessus de l'entrée, nous retrouvons la poutre (UC29), servant de structure à la tribune aujourd'hui détruite. Un trou UC54, en partie haute, se distingue des trous de boulins du reste de l'élévation (**Figure 55**). En effet, celui-ci est couvert d'une épaisse couche de mortier (UC55). Il peut être mis en relation avec la tribune puisqu'il devait probablement accueillir une structure servant au soutien.

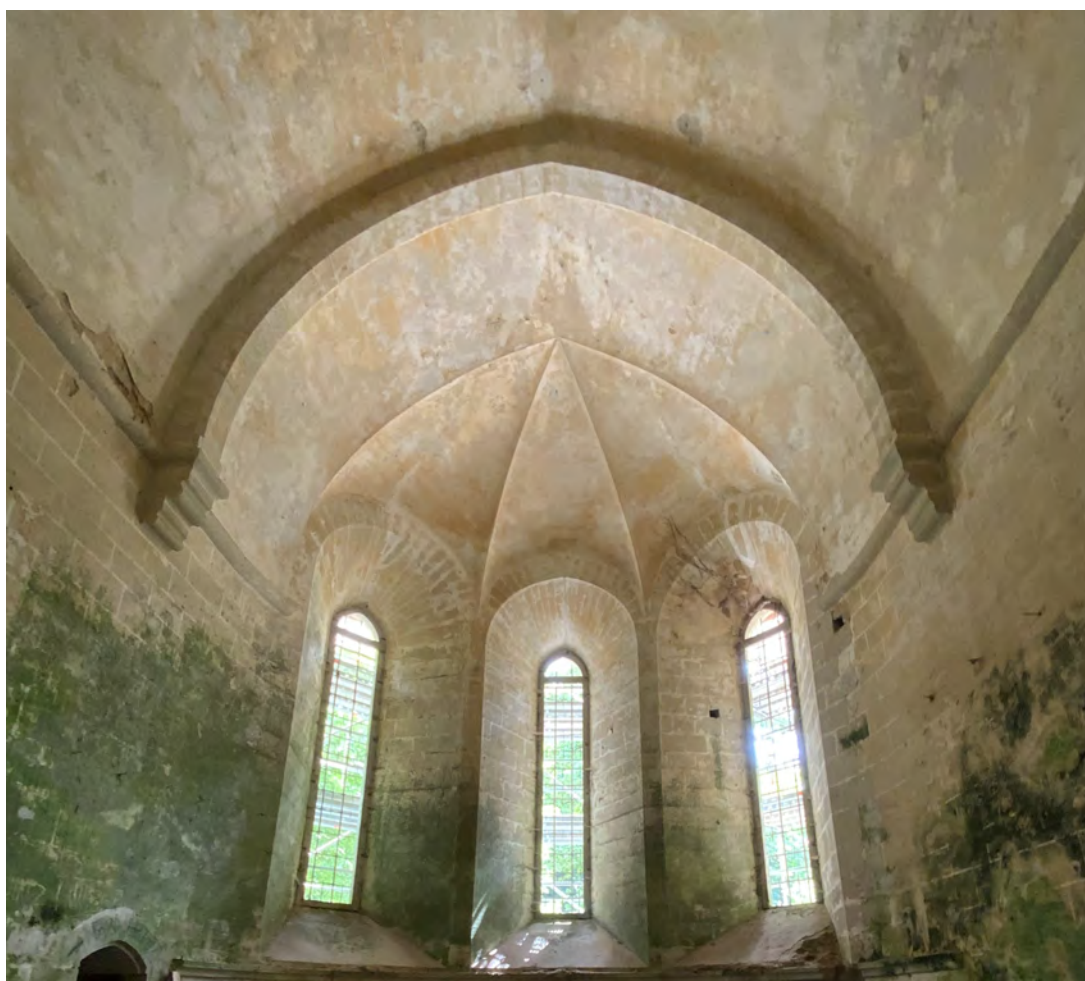
FIG. 57 : Vue générale depuis l'ouest sur les ouvertures de la façade est du chevet. De gauche à droite UC91, UC89 et UC90. On peut observer la l'enduit autour des ouvertures l'UC87 qui surplombe la corniche à cavet l'UC34. Au-dessus des ouverture on distingue l'UC36 l'enduit couvrant les voûtaïns du chœur (Aaron Gatt

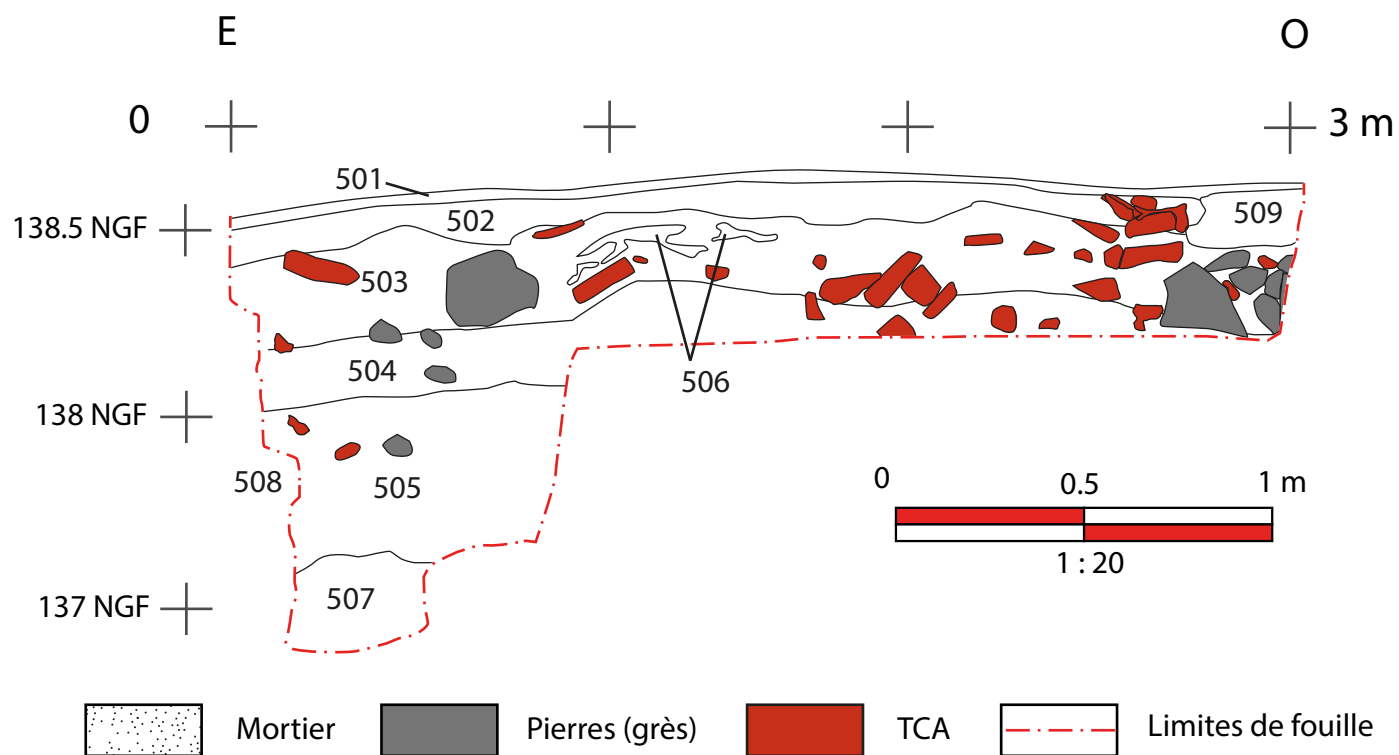
FIG.58 : Campagne 2021, Coupe sud axe est-ouest du D5, Minute 20 (Etienne Courné). Les numéros d'US correspondent aux dénominations actuelles de 20501 à 20509 dans le digramme stratigraphique.
