Rapport annuel d'opération Fouille Programmée 2023 : Site des Moulineaux D'occupation religieuse au Moyen-Âge à la transformation en bâtiment civil à la période Moderne

Ile-de-France - Yvelines (78) : Poigny-la-Forêt

Rapport annuel d'opération

Fouille Programmée 2023 : Site des Moulineaux

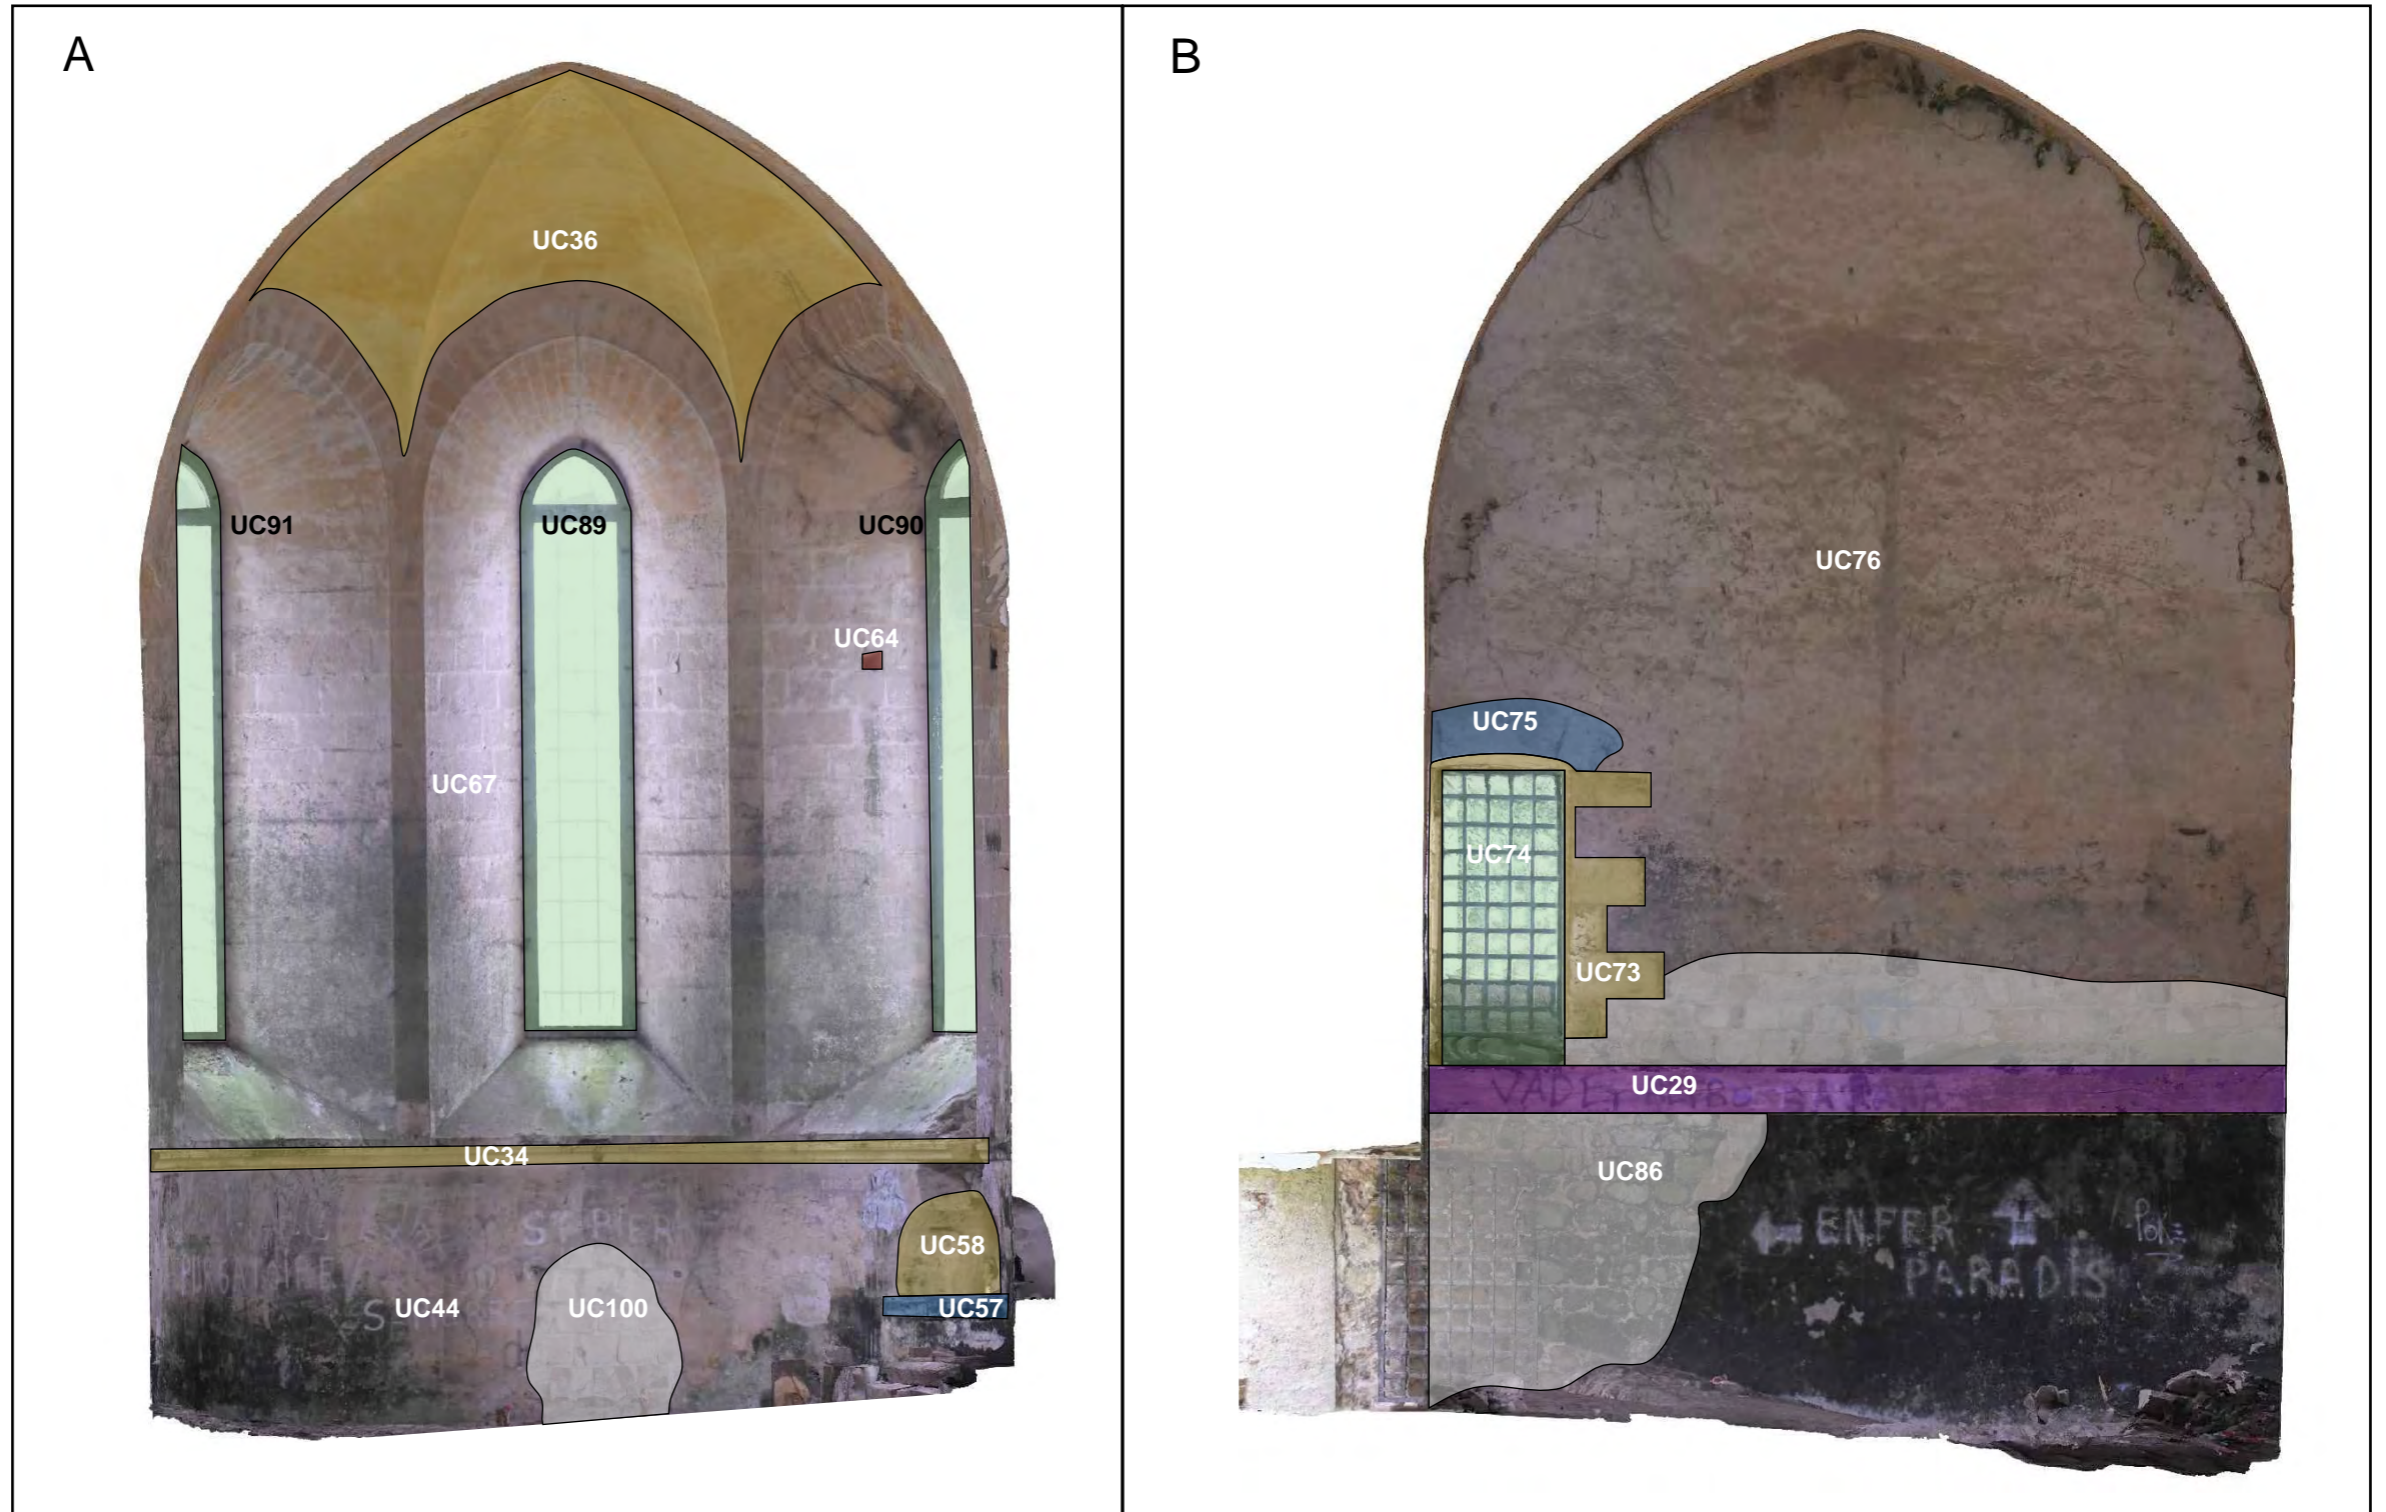
FIG. 59 : Orthophotographie avec découpage stratigraphique. A) Façade ouest du chevet pris depuis l'est. B) Façade est du chevet prise depuis l'ouest (Photogrammétrie cabinet Bortolussi; D.A.O. Anaëlle Genneret).

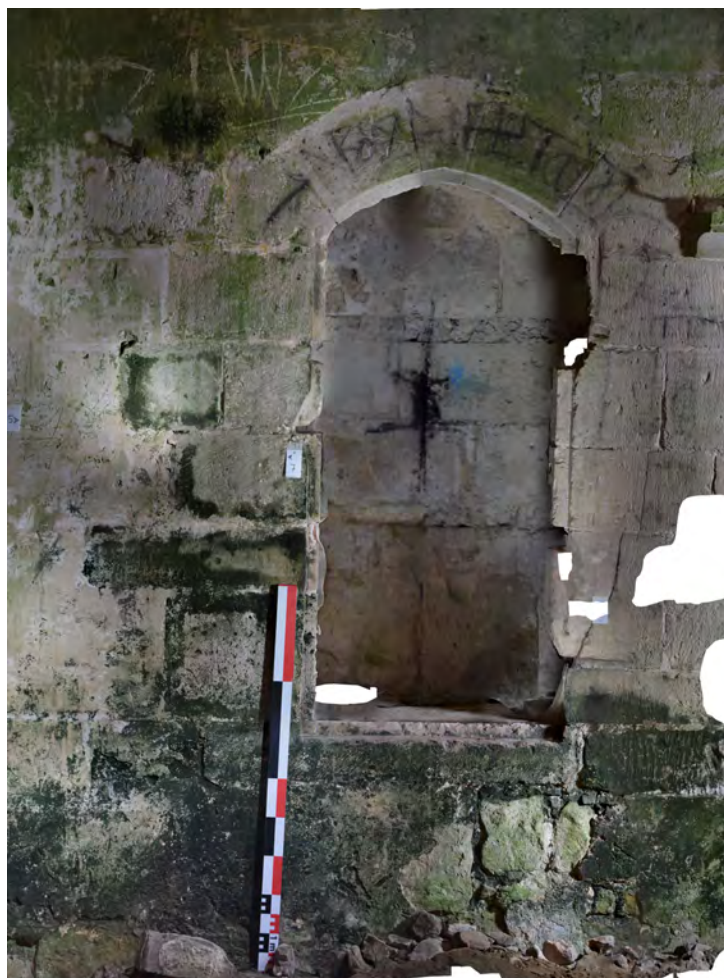
FIG. 60 : Vue de détail de l'armoire liturgique dans le mur nord du chevet. On distingue le creusement, l'UC32, de l'armoire qui accueillait probablement des planche pour stocker le nécessaire aux services religieux et son entablement en pierre l'UC31 qui est distinct du reste de l'enduit l'UC44 (Aaron Gatt).

L'étude a conduit à la création de dix-huit unités (**Figure 62**). Nous observons, tout d'abord, l'appareil du mur (UC101), à l'ouest de l'élévation. Celui-ci est équivalent à l'appareillage sud, UC84. La poutre, UC29, en vue de coupe est également visible. De plus, le mur conserve en grande partie de son enduit UC44, identique à celui de l'élévation sud. Le mur nord comporte deux trous de boulins, UC25 et UC30, situés en échos à ceux de l'élévation sud. Nous retrouvons également un trou entouré de mortier (UC43 et UC42). Celui-ci se situe à la même hauteur que le trou de l'élévation sud (UC55 et UC54). Ainsi, ces derniers pourraient être considérés comme équivalents puisqu'ils semblent servir dans la structure de la tribune. Enfin, le mur est percé par une niche cintrée (UC32) identifiée comme une armoire liturgique. Celle-ci, datée de l'époque grandmontaine s'enfonce dans la profondeur du mur du côté gauche. Elle est également marquée par un traitement particulier de son encadrement (UC31) : l'enduit donne un effet en bossage de pierres (**Figure 60**).

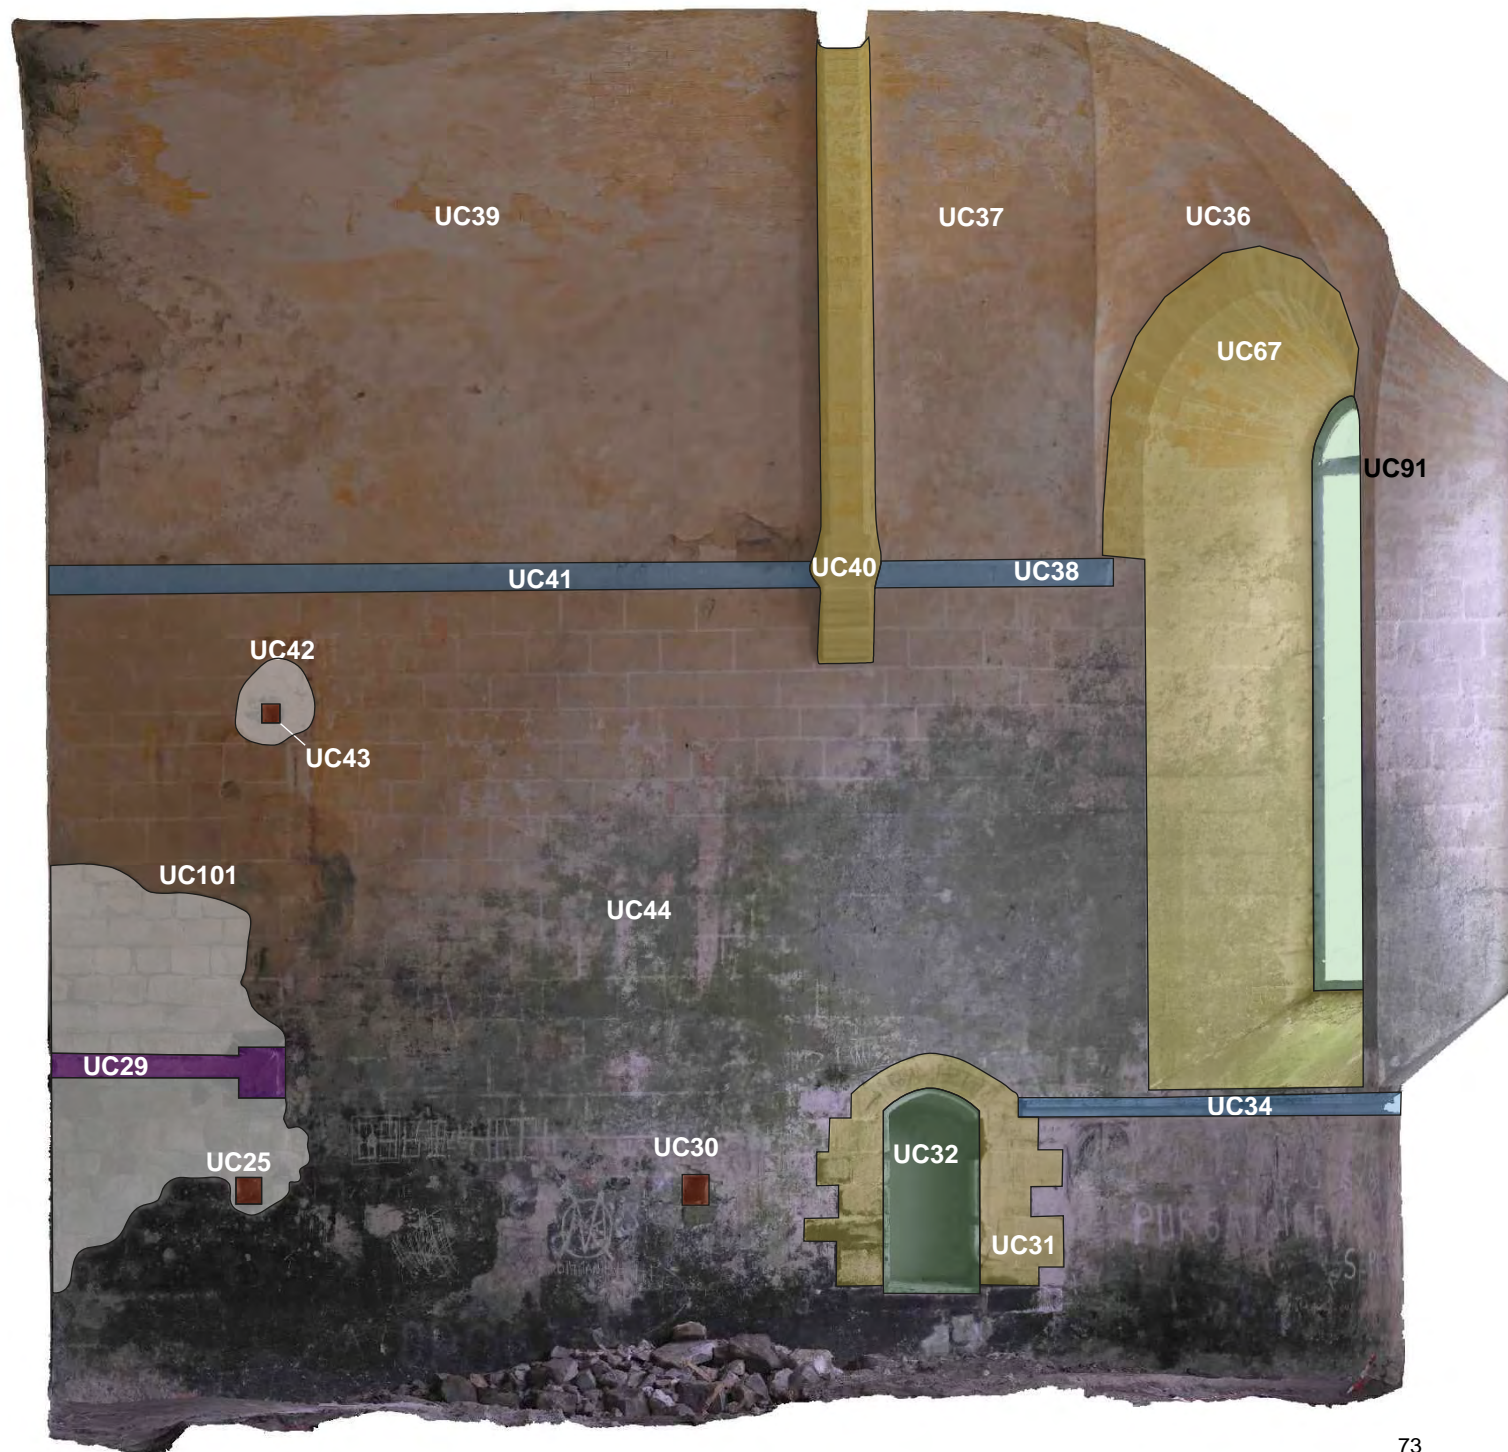
FIG. 62 : Orthophotographie avec découpage stratigraphique de la façade intérieure nord du chœur de la chapelle prise depuis le sud (Photogrammétrie cabinet Bortolussi; D.A.O. Anaëlle Genneret).

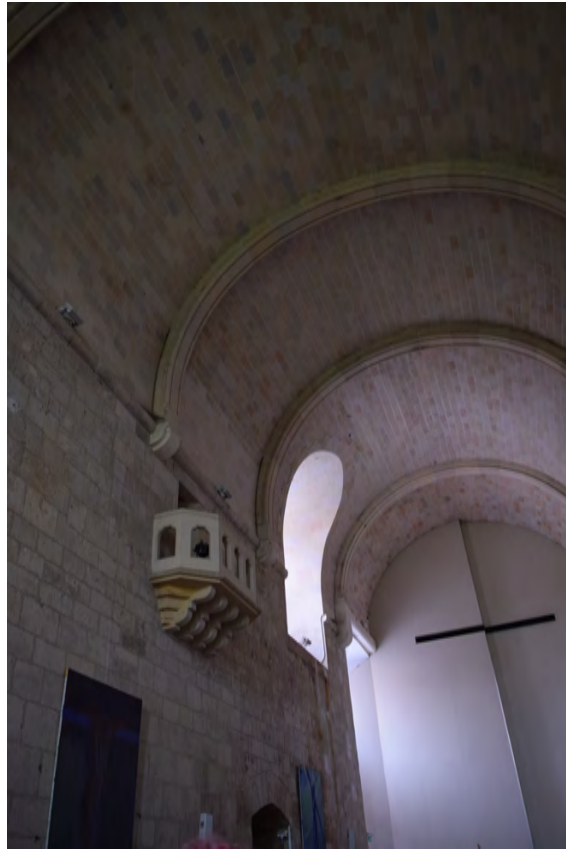
FIG. 63 : Vue de la voûte en berceau de la nef de Notre de l'Ouïye à Dourdan. Celle-ci a été détruite au XIX^e siècle puis reconstruite selon l'originale (Anaëlle Genneret).

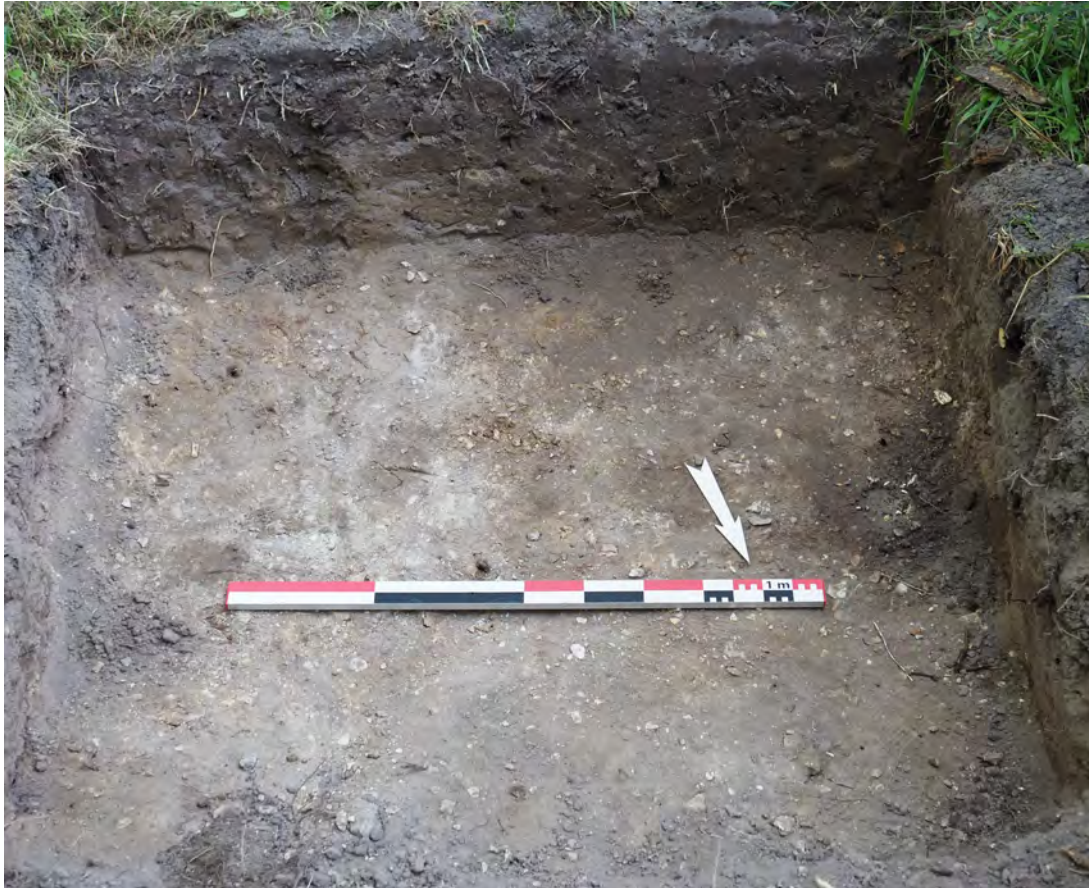
FIG. 64 : Vue zénithale sur 40102 dans le D1 depuis le nord après le décapage mécanique et le nettoyage du diagnostic. On distingue particulièrement les tâches ocres et grisâtre au centre et à l'est du D1, qui sont des (Flavie Jeanpierre-Berraud).

Le diagnostic 1 (Figure 64) a été implanté tout à l'ouest de la Z4, à quelques mètres de l'entrée du site. Implanté quasiment au pied d'un arbre, le D1 se situe sur un espace assez découvert et verdoyant. L'emprise du D1 correspond à une fenêtre de 1,5 x 2 mètres et respecte un axe nord-sud. La fouille de ce diagnostic a été réalisée à l'aide d'une mini-pelle pour l'ouverture puis d'outils manuels pour le nettoyage.

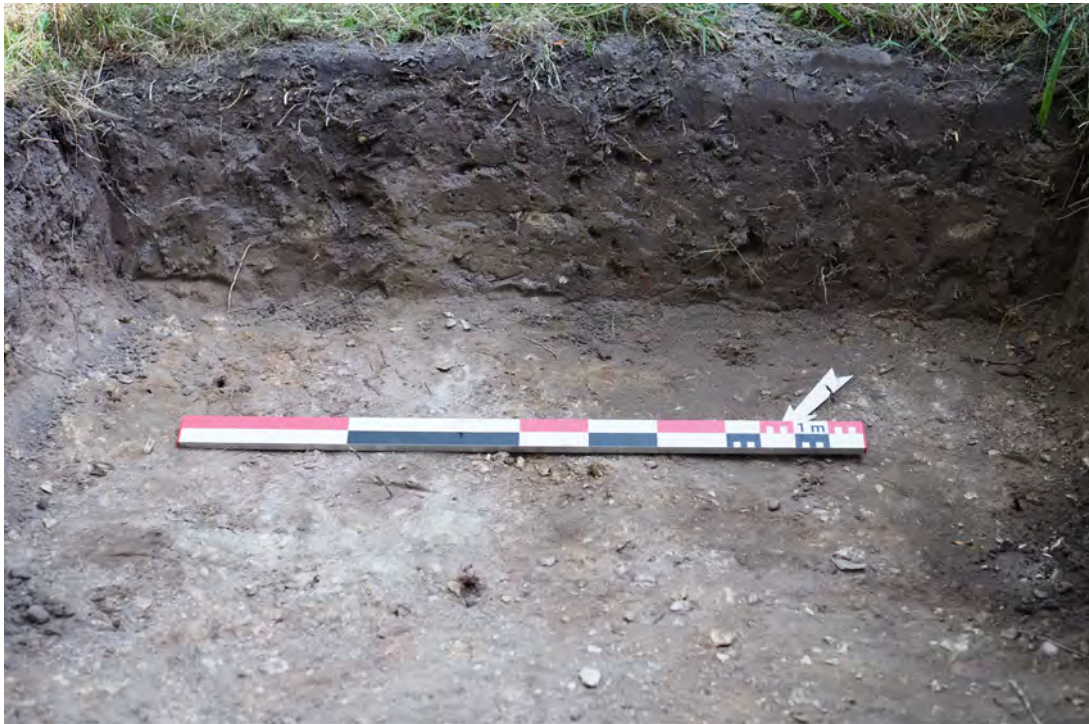
FIG. 65 : Vue de profil sur la coupe sud du D1 de la zone 4 depuis le nord. On distingue la couche supérieur 40101, qui est un horizon humique et la couche de substrat remanié en-dessous, 40102 (Flavie Jeanpierre-Berraud).

À l'issue de la fouille du diagnostic 1, un constat s'impose : le D1 ne possède pas de traces archéologiques gênant le projet d'installation de panneaux. Le diagnostic c'est révélé négatif (Figure 65), ce qui correspond avec l'absence de tout vestiges visibles au sud de l'entrée de l'enclos sur les plans anciens ou dans les textes d'archives (MOUTIÉ, 1847).

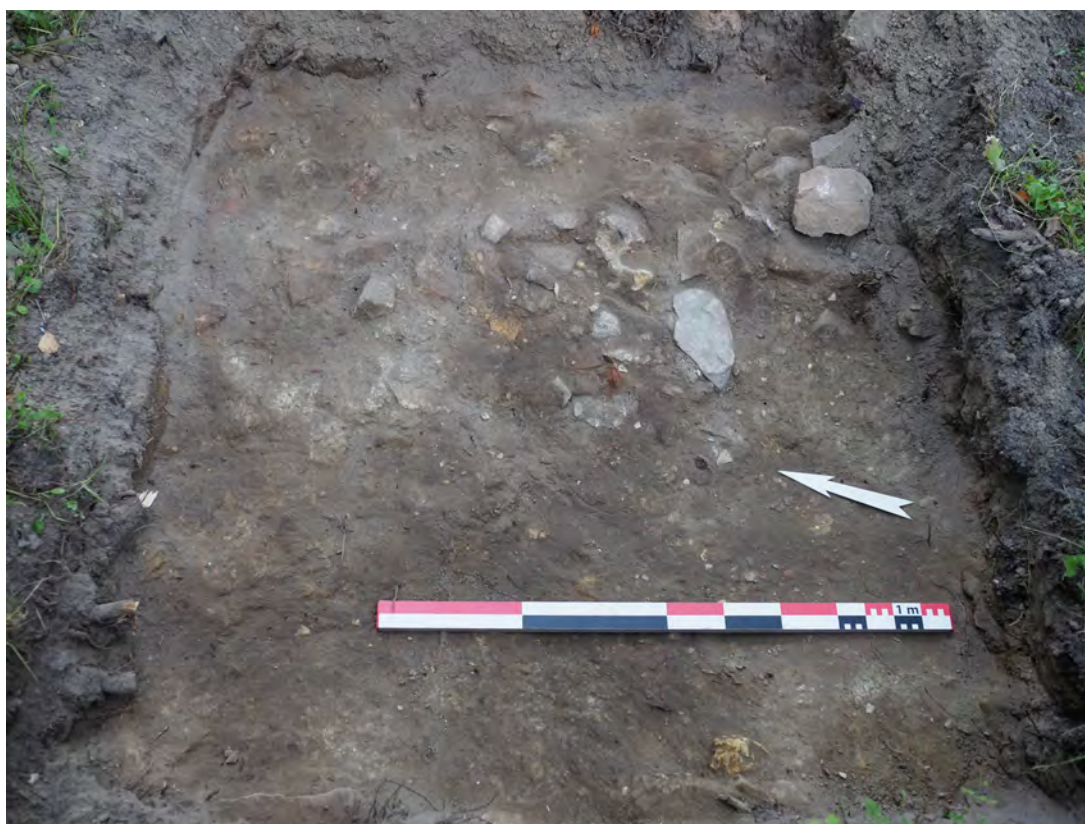
FIG. 68 : Vue zénithale sur le MR20, 40303, et la couche 40302 autour, dans le D1 de la zone 4 depuis l'ouest. On distingue les pierres de meulières et l'axe nord-sud suivi par le mur. (Flavie Jeanpierre-Beraud).

Le diagnostic 3 se compose de trois unités stratigraphiques. L'US la plus profonde atteinte est 40303. Cette couche est identifiée comme un mur ou muret, le MR20, composé principalement de meulière, de calcaire et de pierres rouges dont la nature n'a pas été identifiée (**Figure 68**). Le mur apparaît sur 5 - 10 cm de hauteur, sur une largeur de 20 cm et une longueur de 1,50 m. Ce mur apparaît à l'est dans l'axe nord-sud du diagnostic (**Figure 69**). Au-dessus de celui-ci se trouve l'US 40302. Cette US est caractérisée comme étant une couche limoneuse sableuse de couleur brun moyen. Cette US peu compacte et hétérogène, contient quelques fragments de céramiques. Enfin la couche supérieure est 40301. Couche d'humus végétale elle mesure 30 cm d'épaisseur (**Figure 70, Figure 71**)

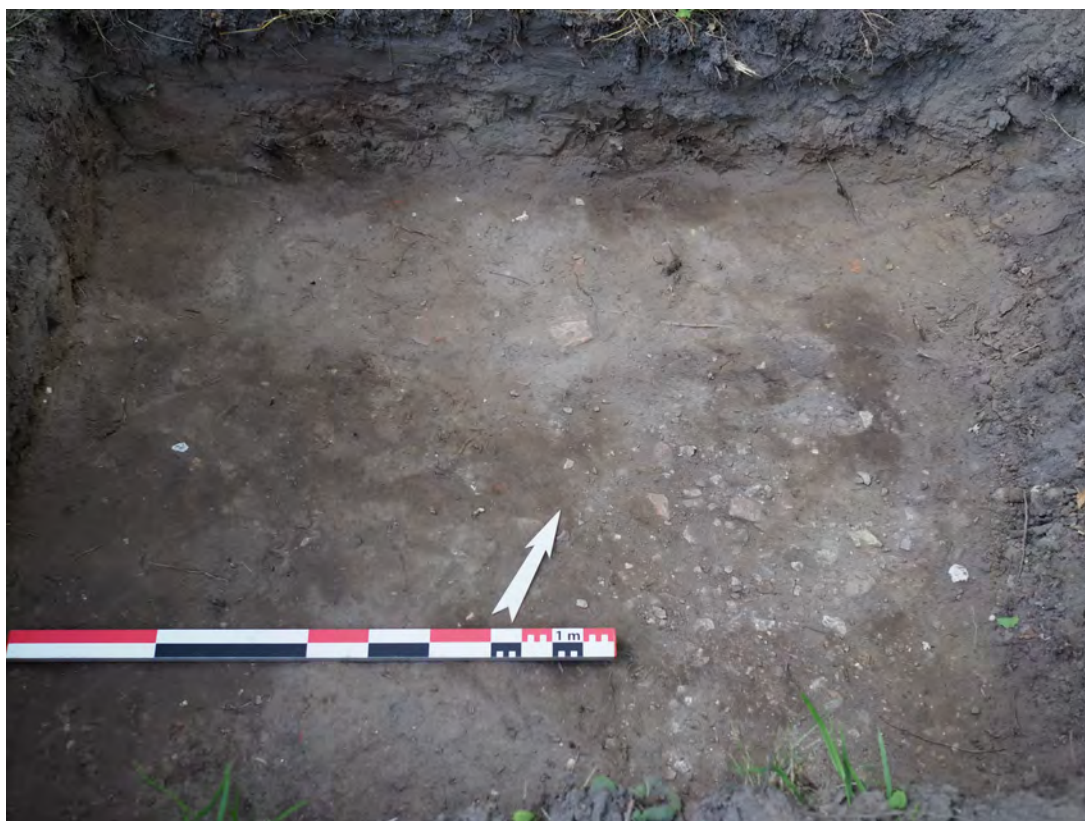
FIG. 72 : Vue zénithale sur 40402 dans le D4 depuis le sud après le décapage mécanique et le nettoyage du diagnostic. À l'est du D4 on peut observer les cailloutis indiquant un probable remblais (Flavie Jeanpierre-Berraud).

Le diagnostic 4 se compose de 2 unités stratigraphiques. La couche sur laquelle s'est arrêtée la fouille est 40402. Celle-ci est de couleur brun-clair, est meuble et hétérogène avec des inclusions de cailloutis (**Figure 72**). Il s'agit d'un limon-sableux dans lequel nous avons prélevé quelques fragments de céramiques ainsi que de TCA. Cette US est interprétée comme étant une couche de remblais est d'une profondeur de 20 cm (**Figure 73**, **Figure 74**). Au-dessus de 40402 ont trouve l'US 40401. Il s'agit de la couche d'humus végétal caractérisée par du limon de couleur brun-foncé, une structure meuble et homogène.

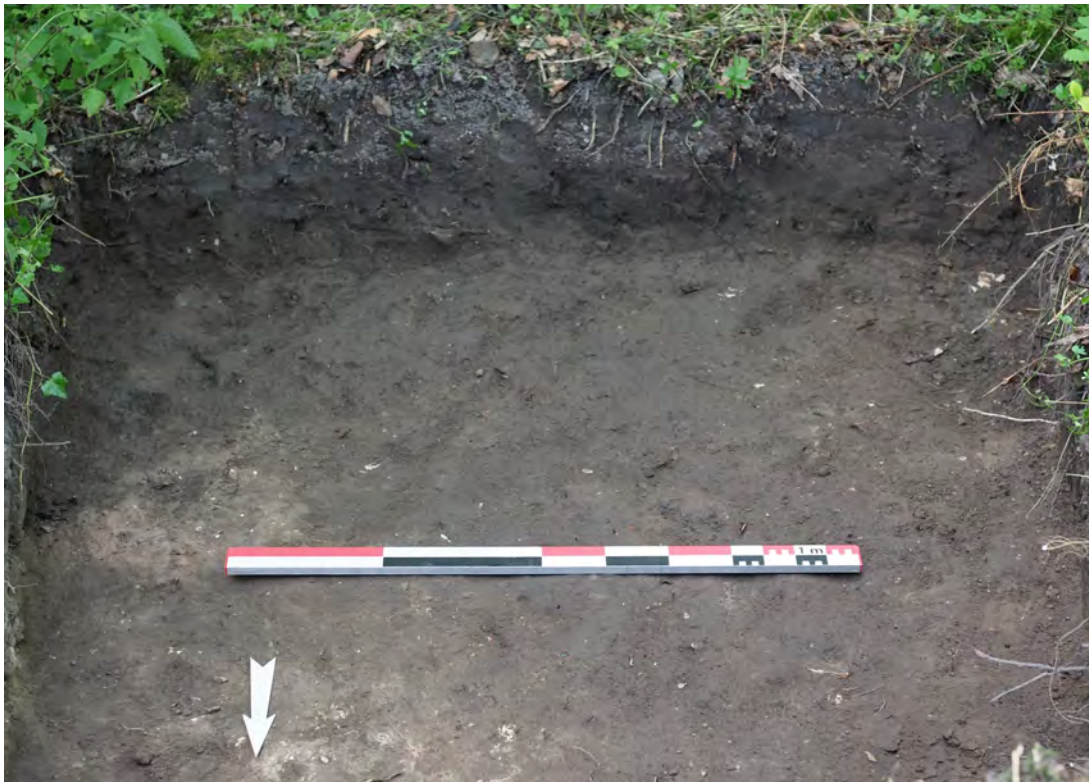
FIG. 75 : Vue de la coupe sud du D5 depuis le nord après le décapage mécanique et le nettoyage du diagnostic. On distingue la couche supérieure d'humus végétale, 40501, et la couche de sédimentation naturelle en-dessous 40502 (Flavie Jeanpierre-Berraud).

Le diagnostic 5 est composé de deux unités stratigraphiques. Premièrement la couche 40502. Cette US est une couche de limon-sableux de couleur grise, compacte et homogène avec des inclusions de cailloutis présentes occasionnellement (**Figure 75**). L'US est d'une profondeur d'environ 5 à 10 cm (**Figure 76, Figure 77**). Cette couche ne présente aucuns vestiges archéologiques et semble être une couche de sédimentation naturelle. La couche supérieur couvrant 40502 et une couche humique d'horizon pédogénique Oh probablement. Il s'agit de l'US 40501 présente sur l'ensemble du D5 sur une profondeur d'environ 40 cm.

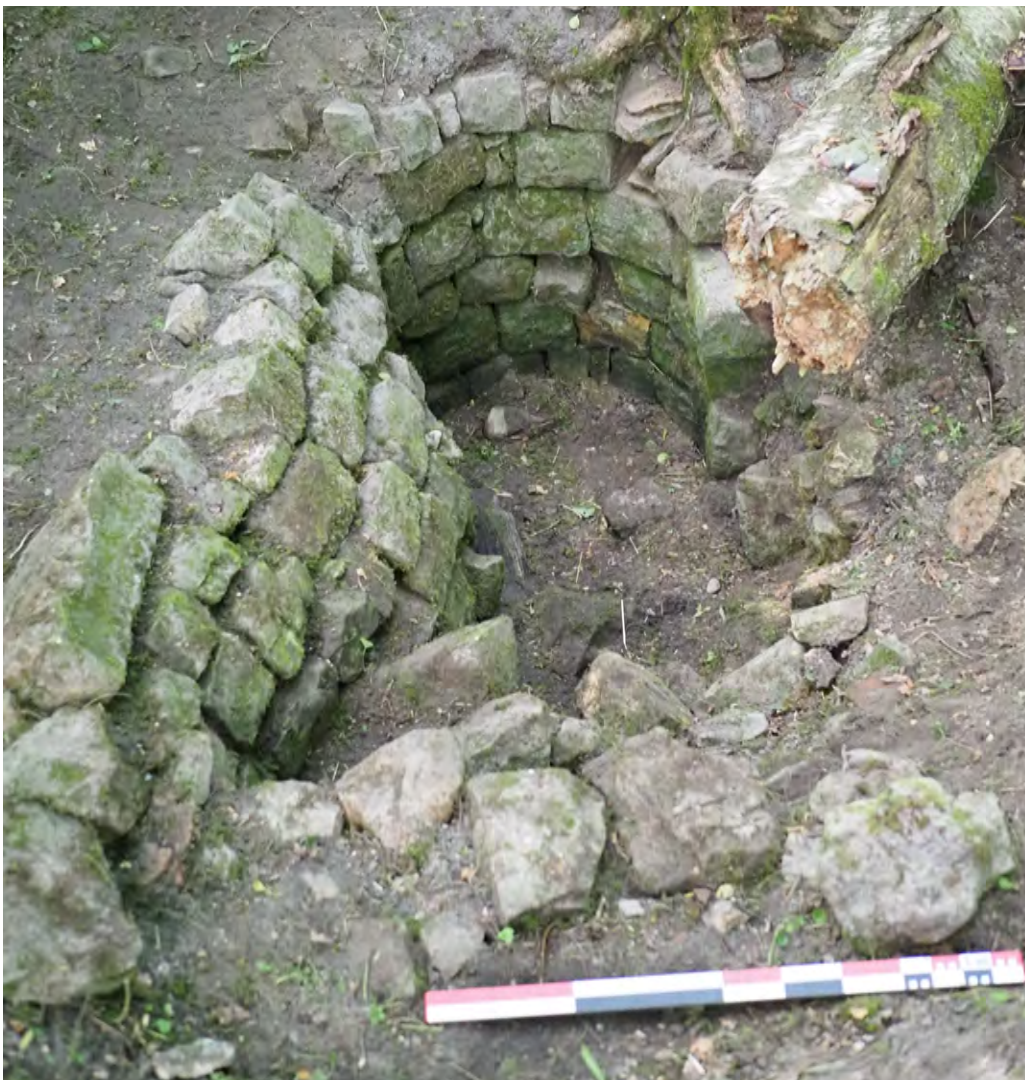
FIG. 78 : Vue depuis le nord sur le secteur 1 et plus particulièrement le puits (Mathias Bellat).

Si aucune texte ne mentionne la présence de puits dans le prieuré les relevé LiDAR de 2020 on mis en évidence au moins deux puits dans l'enceinte du site. Le premier étant le secteur 1 de la zone 5, le second n'a pu être trouvé à cause de la végétation mais il se distingue clairement sur le relevé LiDAR (**Bellat, Courné, et al., 2020**, p.111). Les sables de fontainebleau, le substrat naturel présent sur l'ensemble du site, possèdent une forte capacité imperméable et agissent comme zone de rétention pour les eaux de pluie ce qui permet d'avoir accès à de l'eau même à une faible profondeur. Si le puits du secteur 1 semble partialement rebouché (**Figure 79**), il n'en reste pas moins que sa profondeur conservée est assez faible avec uniquement environ 1,3 m observé.

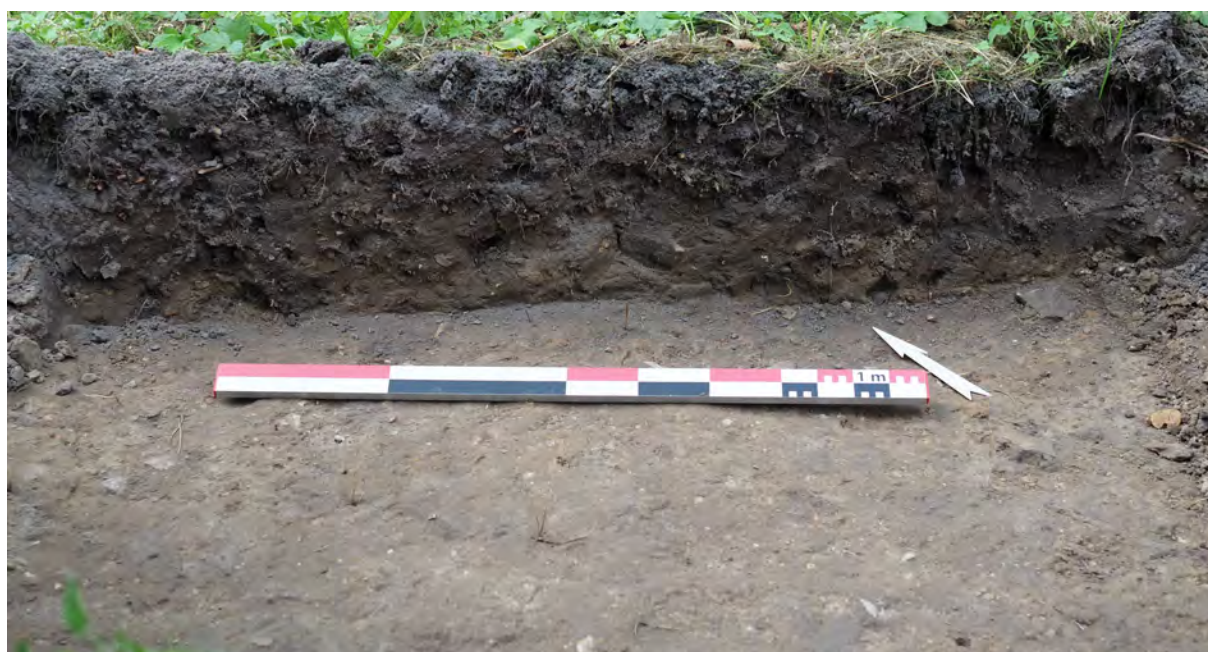
FIG. 84 : Vue de la coupe nord du D1 depuis le sud-ouest. On distingue la couche 50101 au-dessus de couleur brun foncé tendant vers le noire. En-dessous on retrouve 50102 qui représente une forme de substrat remanié des sables de Fontainebleau (Mathias Bellat).

Le sondage s'est relevé négatif en ne dévoilant que deux couches naturelles 50101 et 50102 (**Figure 84**). La première couche, 50101, est une couverture humique de surface, limoneuse, meuble, de couleur brun foncé avec une forte présence de matière végétale, elle est observée sur l'intégralité du sondage et mesure au maximum 0,25 m d'épaisseur. Il s'agit très probablement d'un horizon pédogénique Oh riche en matière organique.

Cette couche de surface recouvre 50102, une couche limono-sableuse avec des cailloutis à la structure peu compacte et homogène. L'US 50102 est homogène avec une couleur brun moyen gris et des tâches ocrés (??). Observée au maximum sur 0,3 m il s'agit très probablement du substrat local remanié tel qu'observé en 40102 cette année au encore les couches 1104, 5024 et 6030. Il s'agit probablement uniquement de la surface supérieur du substrat géologique - sables de Fontainebleau - ce qui explique la présence de cailloutis dans la texture de 50102.

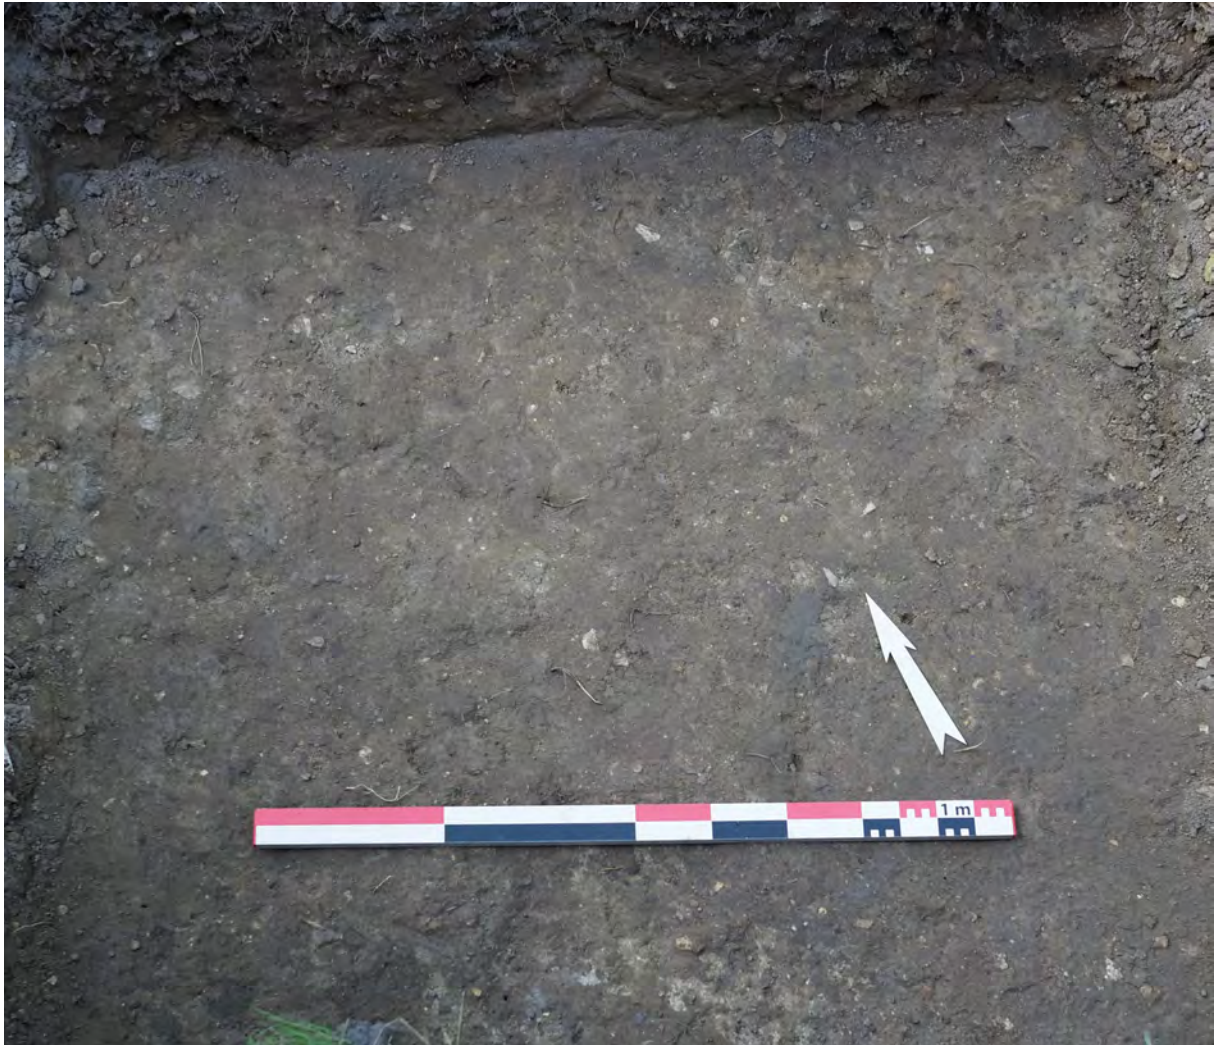
FIG. 85 : Vue zénithale sur 50102 depuis le sud après le décapage mécanique et le nettoyage du diagnostic. Les tâches plus claires grisâtre sont des poches sableuses (Mathias Bellat).

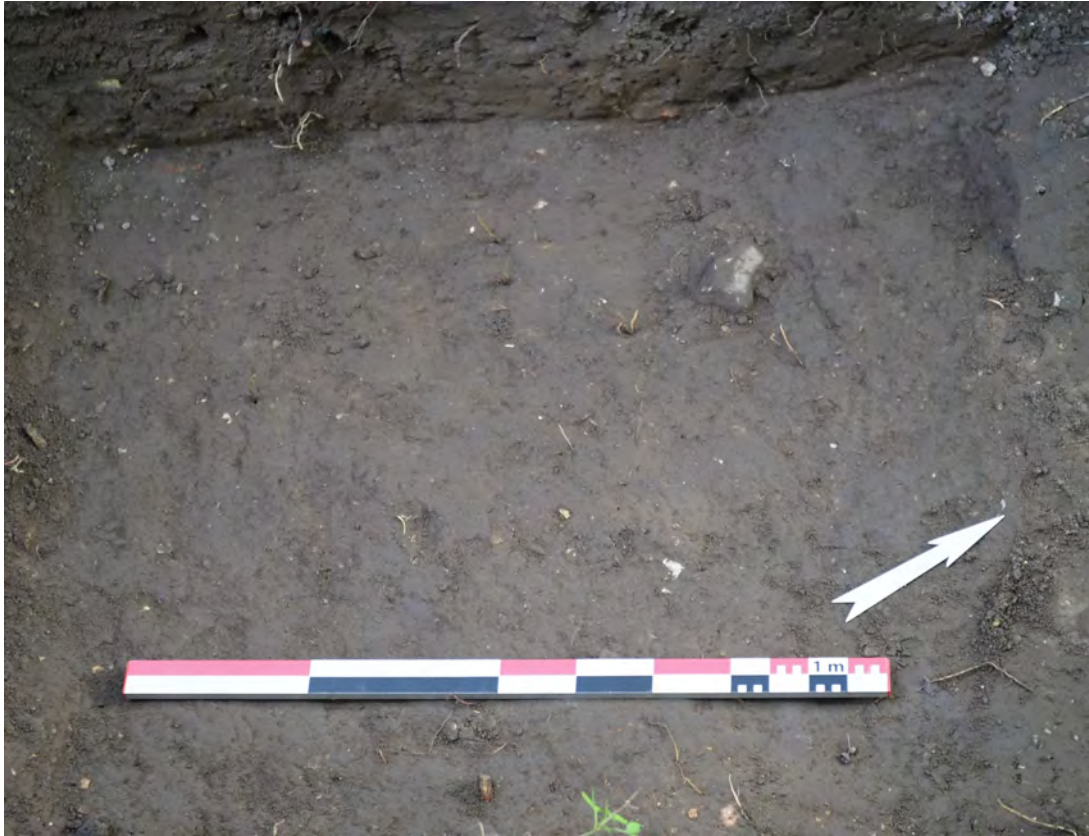
FIG. 87 : Vue zénithale sur 60101 depuis l'est après le décapage mécanique et le nettoyage du diagnostic. La couche limono-sableuse est humide suite aux précipitations (Mathias Bellat).

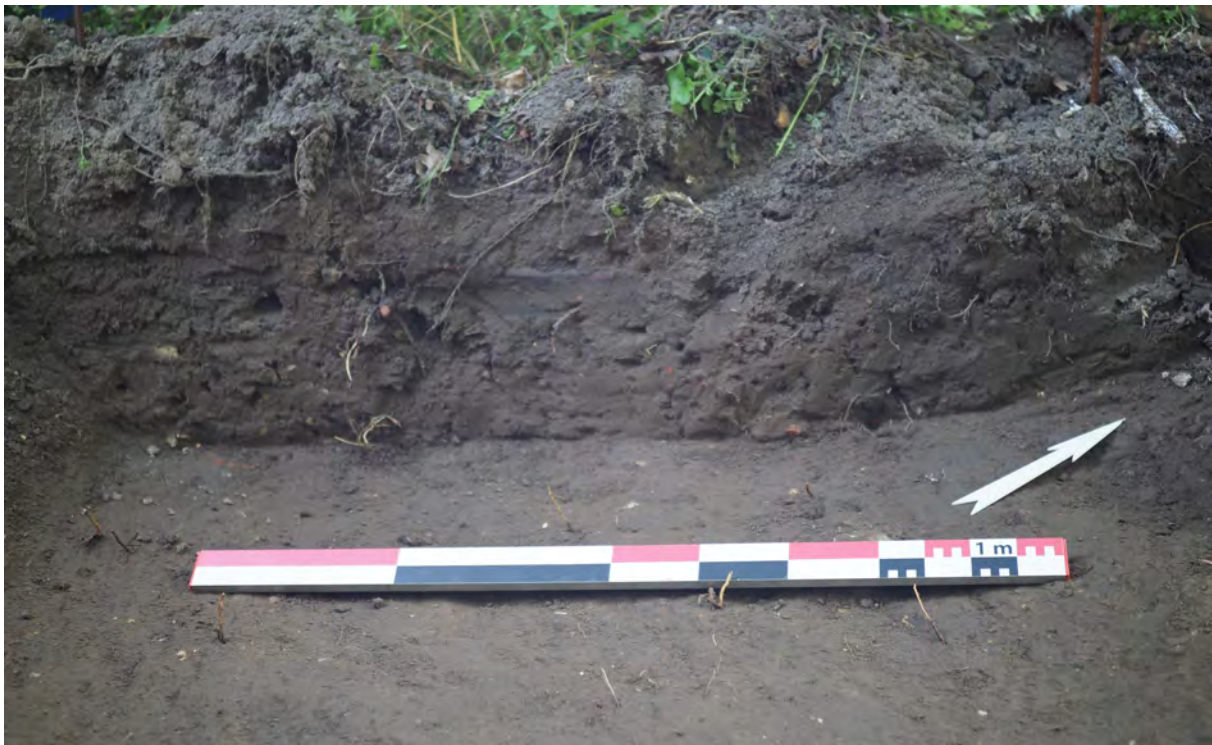
FIG. 88 : Vue de profile sur la coupe ouest du D1 de la zone 6 depuis l'est. On distingue une unique US, la couche 60101, qui est un horizon pédogénique supérieur Oh (Mathias Bellat).

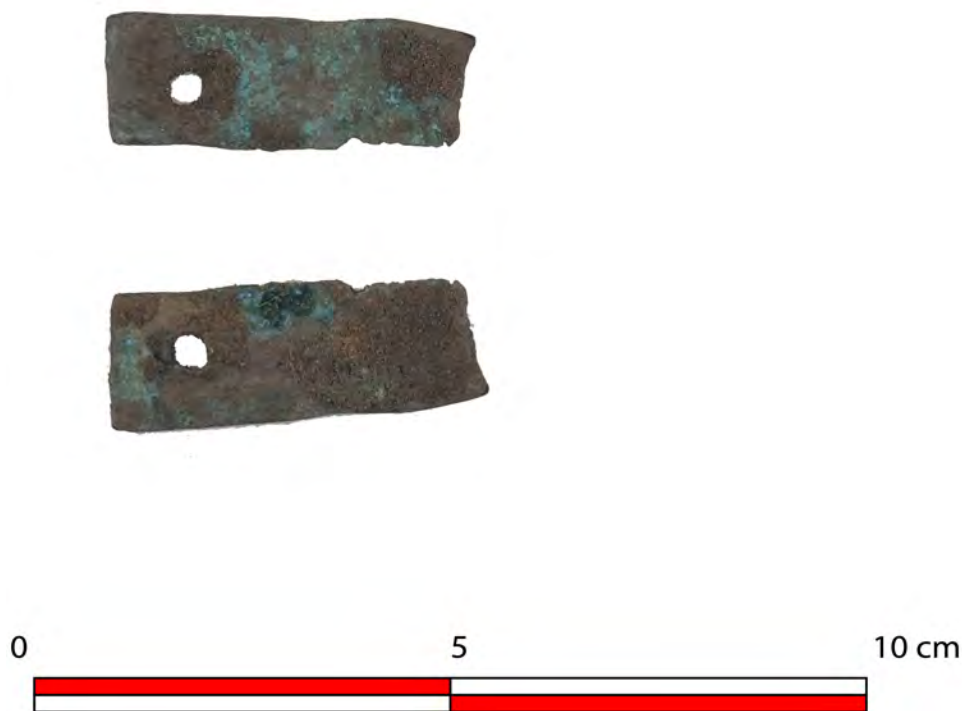
FIG. 98 : Photographie (avant et arrière) de la plaquette percée en bronze de la couche 6017 du S6 de la zone 1 (Mathias Bellat).

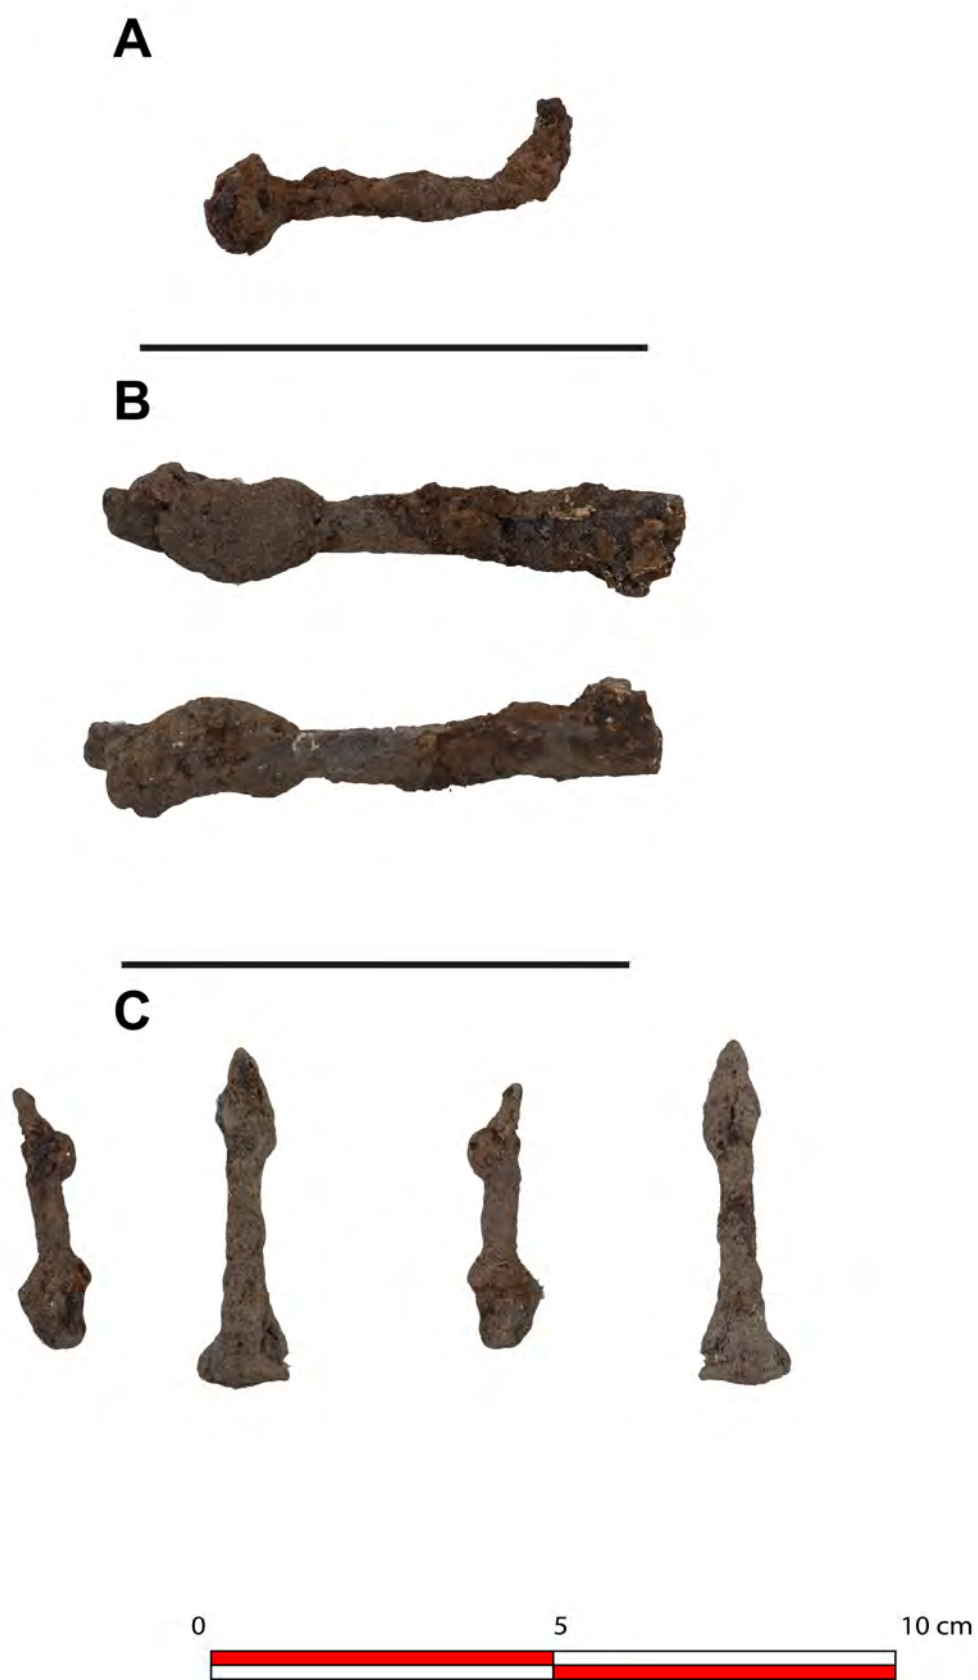
FIG. 91 : A) Photographie du clou de la couche 40301 du D3 dans la zone 4; B) Photographie (avant et arrière) du possible couteau présent dans la berme du S6 de la zone 1; C) Photographie (avant et arrière) des clous de la couche 6019 du S6 de la zone 1 (Mathias Bellat).

Ce sont 3 clous qui ont été trouvés, un dans l'US 40301 du D3 de la zone 4 (**Figure 91**) et deux dans la couche 6019 du S6 (**Figure 91**). Si le clou de 40301 avec sa forme courbé et son bout bombé ne ressemble à aucun autre clous du site les clous de 6019 présentent des ressemblances avec les clous trouvés dans les couches 8004 et 6006 (**BELLAT & COURNÉ, 2023, p.93**). Il s'agit probablement de clous de la période moderne et celui de 40301 avec sa forme courbé pourrait être un clou de charpente. La pièce métallique trouvé dans la berme du S6 (**Figure 91**) pourrait un reliquat d'un couteau. D'autre artefacts similaires avaient été trouvé dans l'US 8004 notamment (**BELLAT & COURNÉ, 2023, p.92**). Enfin une plaquette percée en bronze a été mise au jour dans la couche 6017 du S6 (**Figure 98**). Il pourrait s'agir d'un élément de rivêt utilisé dans les mobilier en bois comme la pièce trouvé dans l'US 6007 (**BELLAT & COURNÉ, 2023, p.92**). Il nous est impossible de dater ces pièces mais elles ne peuvent provenir de mobilier de la période contemporaine et son donc au plus tard de la deuxième phase moderne.

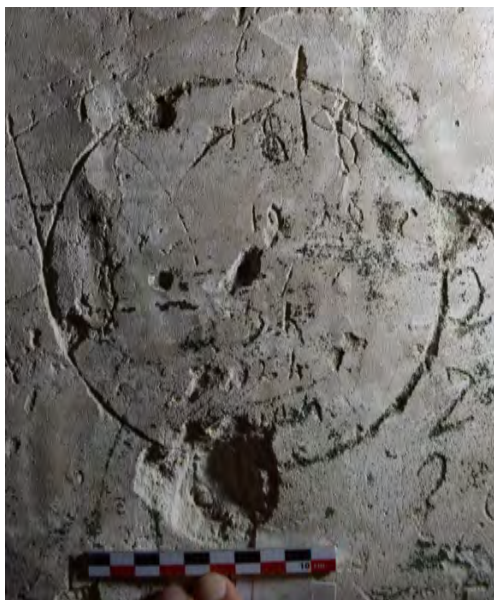
FIG. 104 : Photographie de détail de la rosace (GRAF. 2) du mur ouest (Aaron Gatt)..
