Rapport annuel d'opération Fouille Programmée 2023 : Site des Moulineaux D'occupation religieuse au Moyen-Âge à la transformation en bâtiment civil à la période Moderne

Ile-de-France - Yvelines (78) : Poigny-la-Forêt

Rapport annuel d'opération

Fouille Programmée 2023 : Site des Moulineaux

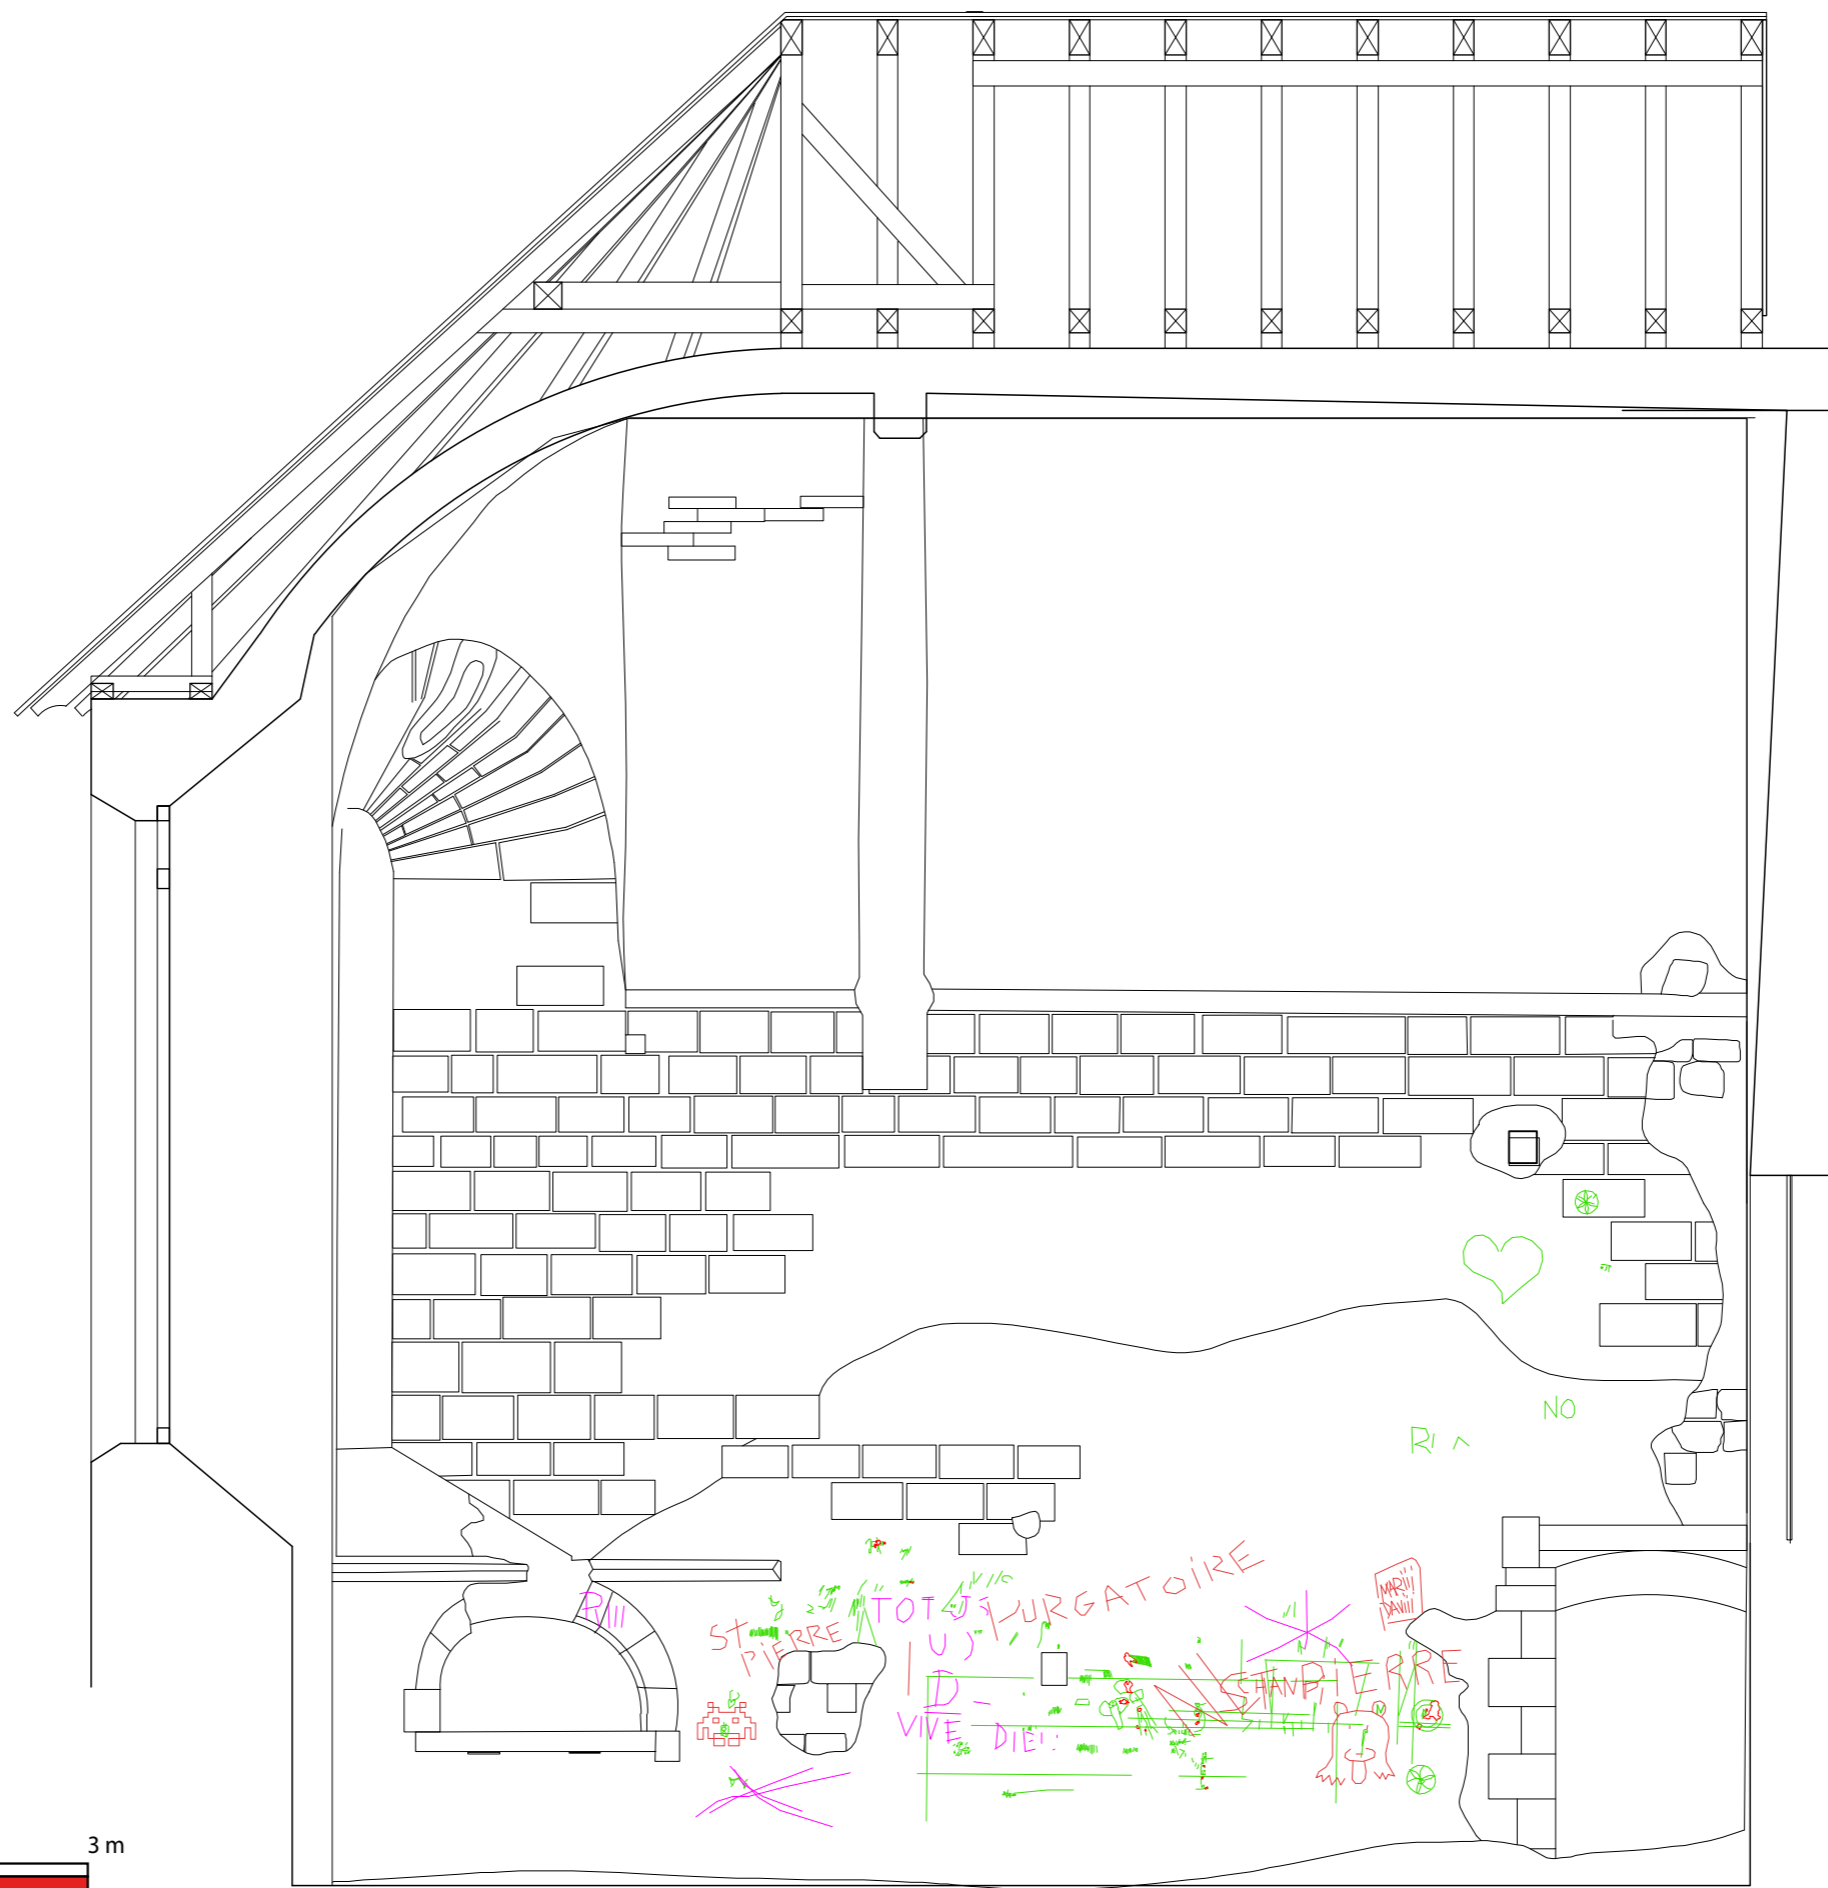
FIG. 108 : Relevé des graffitis du mur nord de la chapelle (D.A.O. Aaron Gatt à partir d'Alexiane Reminel).

Outre les *graffiti*, le mur nord présente ce qui semble être des fragments de la décoration initiale de la chapelle. Une croix pâchée se trouve au milieu du mur à proximité de la limite entre la nef et l'abside, à hauteur d'homme. Dans la partie ouest du mur, dans la zone de la nef et pratiquement accolé au mur de refend qui coupe la chapelle depuis le XVI^e siècle, à hauteur d'homme depuis la tribune, nous observons des fragments de polychromie qui évoquent une peinture murale à l'état de dégradation avancée. Des traces de peintures ocre et rouge peuvent être observées, dessinant une figure anthropomorphe surplombée d'un nimbe. Cette figure semble se présenter dans une niche peinte dont l'arche trilobée évoque les canons de l'architecture et de la représentation des figures pieuses gothiques. Cette arche s'inscrit dans un fronton supporté par deux colonnes de part et d'autre de la figure. Ce constat résulte d'une comparaison entre les observations réalisées en 2023 (**Figure 106**) et la représentation fournie par Louis Morize au XIX^e siècle (**Figure 109**). L'état de conservation actuel ne permet pas de proposer une identification du saint représenté, mais le drapé qui se distingue au niveau

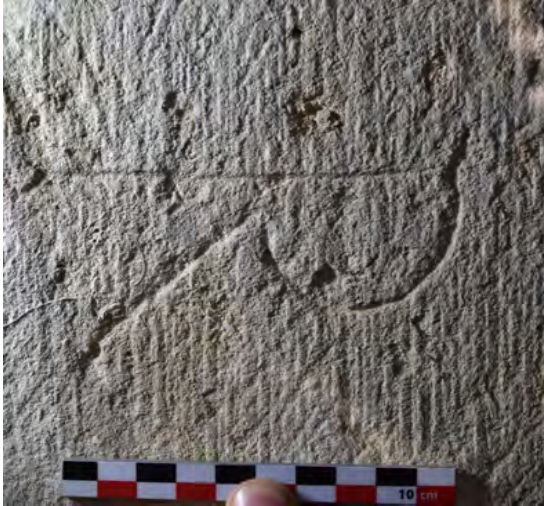
FIG. 112 : Photographie de détail du marque de tâcheron représentant un R positionné la tête vers le bas (Aaron Gatt).

Ces marques de tâcherons se détachent du reste des *graffiti*, premièrement par la nature et la fonction de ces marques différent des autres *graffiti* (ESQUIEU *et al.*, 2007). Jusqu'à maintenant, les éléments répertoriés ont été réalisés par leurs auteurs pour des raisons mémorielles (rappeler leur passage en ces lieux), artistiques et dans de rares cas potentiellement pour des raisons fonctionnelles, à l'instar des calculs mathématiques. Les marques de tâcherons sont, elles, des « signes lapidaires », une terminologie qui les sépare des autres marques que l'on peut observer sur un bâtiment ou un monument. Ces marques étaient laissées par les tailleurs de pierre qui travaillaient à l'édification d'un ouvrage architectural, dans notre cas, à la chapelle du prieuré des Moulineaux. Ces marques permettaient aux artisans de signer leur travail. Permettant au maître-d'œuvre d'identifier le travail de chaque artisan, ce système participait mettre en place le salaire de chacun en fonction de sa production. Ces marques, contrairement aux autres *graffiti*, présentent une nature fonctionnelle bien précise.

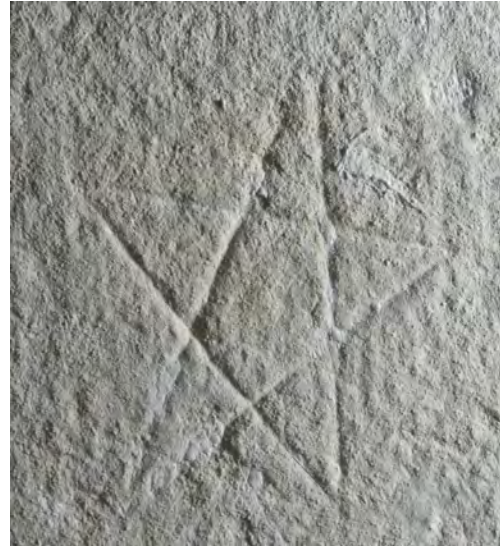
FIG. 113 : Photographie de détail du marque de tâcheron représentant une forme d'étoile (Aaron Gatt).

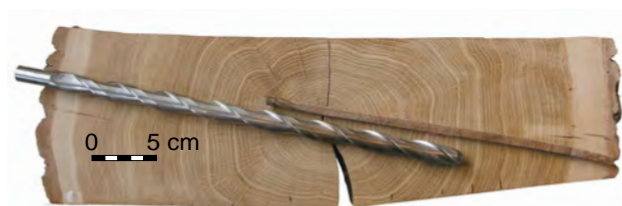
Tarière Rinntech et sa carotte

Rappelons que les bois comportant de l'aubier voire un *cambium* (cf. infra) sont essentiels pour dater précisément une structure. Sur des structures détruites ou en restauration, on peut parfois prélever des sections complètes de bois d'environ 5 cm d'épaisseur. Mais plus généralement, le prélèvement est obtenu à l'aide d'une carotteuse dendrochronologique spécialement conçue, montée sur une perceuse électrique. Nous sommes particulièrement sensibles au type et au diamètre des tarières employées (Bartholin : 1,6 cm - Walesch : 2,5 cm). En effet, selon la section des pièces de bois, leur accessibilité et donc l'esthétique, on optera pour un carottage plus ou moins gros. Toutefois, il est parfois préférable de privilégier l'efficacité à l'esthétique, quitte à reboucher le trou à l'aide d'une cheville (sachant que du point de vue mécanique, les risques sont négligeables), de façon à acquérir suffisamment de matière pour éviter, une fois en laboratoire, toute erreur de mesure en raison de croissances trop serrées, trop perturbées ou en raison de rayons ligneux trop larges et/ou trop nombreux.
