Convention DGPR-Université Gustave Eiffel 2022 n°2201357657 du 26 juillet 2022

Dispositif d'observation 3D des déplacements internes à un massif de sol ou de roche par fibre optique

Évaluation *in situ* du dispositif

Date : 24 mai 2023

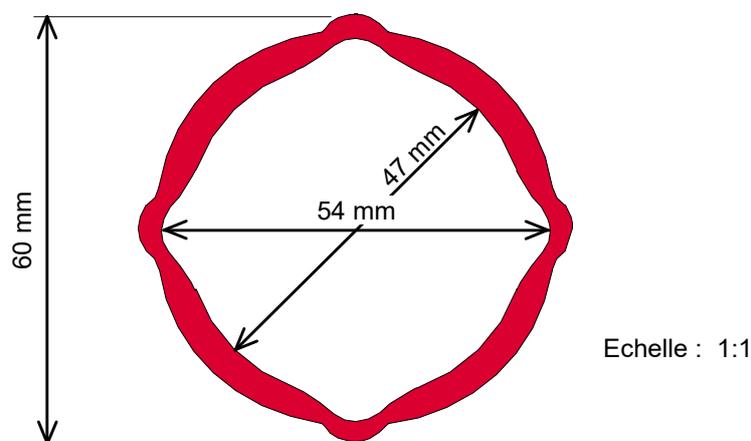
Figure 2.1 Section du tube inclinométrique retenu pour la conception du nouveau dispositif

Pour être compatible avec l'équipement des forages employé pour observer les déplacements latéraux par sonde inclinométrique courante, le dispositif doit pouvoir être inséré dans un tube inclinométrique. La Figure 2.1 décrit les caractéristiques géométriques de la section du tube inclinométrique considéré pour fabriquer le prototype. Ce tube est composé d'Acrylonitrile Butadiène Styrène (ABS). Il est produit par éléments de longueur 3 m raccordés par manchons extérieurs collés.

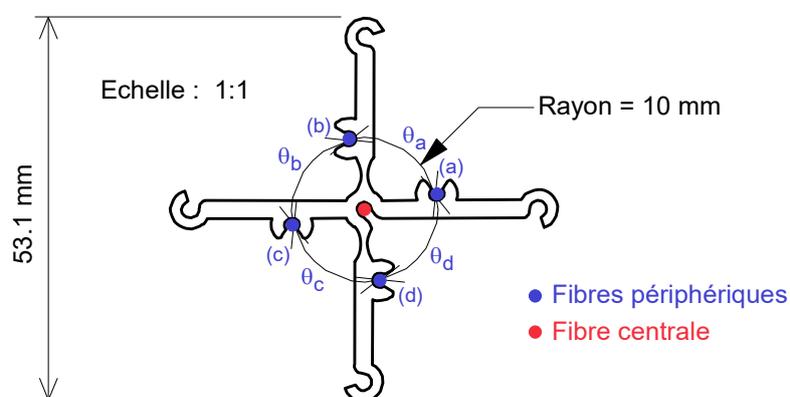
Figure 2.2 Section du profilé support des fibres optiques du nouveau dispositif

Les caractéristiques géométriques de la section du profilé support des fibres optiques sont données en Figure 2.2. La section comporte quatre ailettes épaisses de 2 mm, orientées à 90° les unes des autres. La hauteur du profilé est de 53.1 mm, laissant un jeu de 0.45 mm de part et d'autre pour que les ailettes, arrondies en extrémité, coulissent à l'intérieur du tube inclinométrique dont la coupe est représentée en Figure 2.1. Chaque ailette comporte une gorge permettant de positionner de manière précise une fibre optique périphérique (de couleur bleue dans la figure) à une distance de 10 mm de la fibre neutre du profilé ($r_a = r_b = r_c = r_d = 10$ mm) et selon un rayon orienté à 90° des deux rayons adjacents ($\theta_a = \theta_b = \theta_c = \theta_d = 90^\circ$).

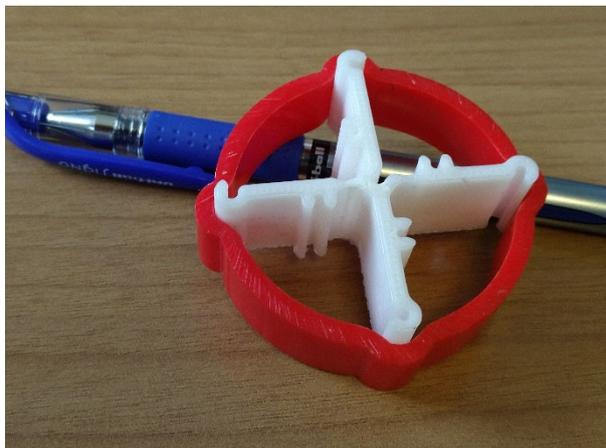
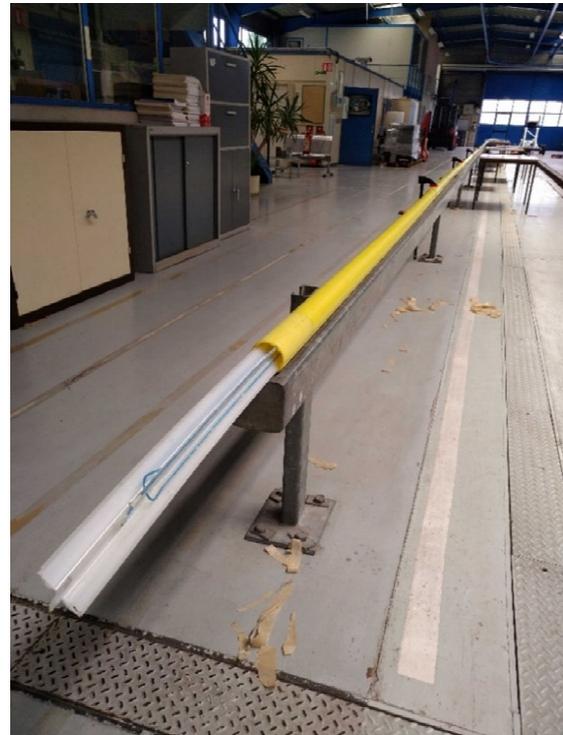
(a) Tronçon de profilé support des fibres optiques (b) Tube inclinométrique équipé du dispositif

Figure 2.3 Illustrations du profilé support des fibres optiques

Pour illustration, la Figure 2.3 montre, en (a), une tranche de tube inclinométrique dans lequel coulisse un tronçon de profilé support des fibres optiques et, en (b), le prototype installé au laboratoire dans un tube inclinométrique long de 15 m. Dans cette dernière photographie, le tube inclinométrique est de couleur jaune, le profilé support en PEHD en blanc et les fibres optiques en bleu.

Enfin, comme le montre la photographie en Figure 2.3(b), les fibres optiques parcourent le dispositif en décrivant des aller-retours depuis une extrémité. L'intention est d'éviter toute terminaison de fibre optique, susceptible de s'altérer dans le temps au contact de l'eau et du terrain, en fond de forage. Chaque brin de fibre optique correspond donc à un aller-retour le long du dispositif. En cas d'endommagement de la fibre en un point, le brin pourra en cas d'être interrogé depuis l'une ou l'autre de ses deux extrémités en sommet du dispositif, à la surface du terrain, pour reconstituer les mesures sur toute la longueur du brin.

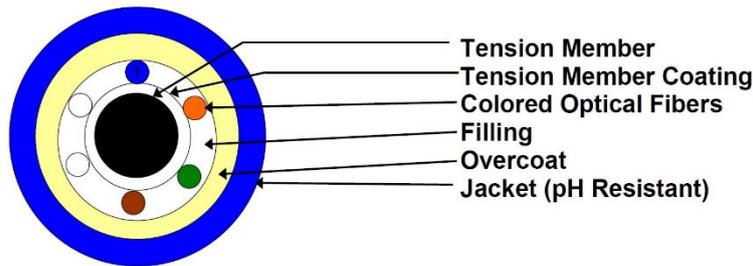
Figure 2.4 Section de la fibre optique utilisée pour le prototype de dispositif dans cette étude

La Fibre Optique utilisée pour cette application est la fibre DNS-5553 fabriquée par l'entreprise AFL. La Figure 2.4 montre une coupe schématique de cette fibre extraite de la fiche technique fournie par l'entreprise. Le diamètre total de la fibre est de 2.1 mm, correspondant au diamètre extérieur de la gaine de protection (de couleur bleu). Cette fibre comporte six cœurs en silice, revêtus pour canaliser la lumière laser de l'interrogateur optique. Ces cœurs sont dits « monomode », interrogeables à une seule fréquence à la fois. De diamètre très faible et de comportement fragile, les cœurs sont noyés dans une couche de silicone épaisse de 0.7 mm et protégés des elongations excessives par un câble central de diamètre 0.4 mm.

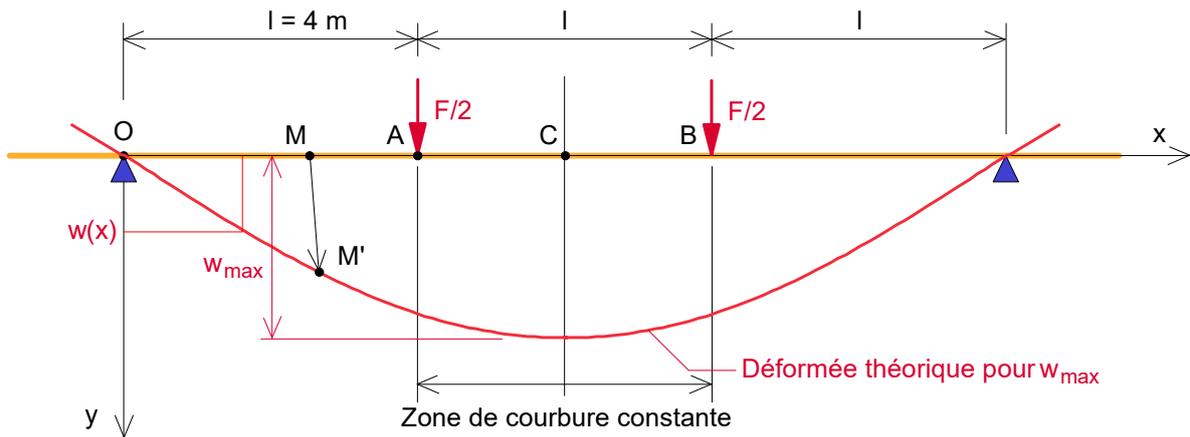
Figure 2.5 Sollicitation en flexion quatre points du tube inclinométrique équipé du dispositif

Des essais de flexion plane quatre points d'un tube inclinométrique long de 15 m équipé du dispositif ont été réalisés au laboratoire par Rajot et a. (2022) [2]. Le principe de ces essais est représenté en Figure 2.5. Pour cinq valeurs de flèche imposée, la Figure 2.6 montre le résultat brut de l'inversion donnant la courbure au droit des sections de mesures des déformations sur la longueur du tube inclinométrique. La valeur de la courbure déduite des mesures de déformations dans les fibres optiques présente un « bruit » relativement important entre sections de mesure des déformations, distantes de 2.6 mm.

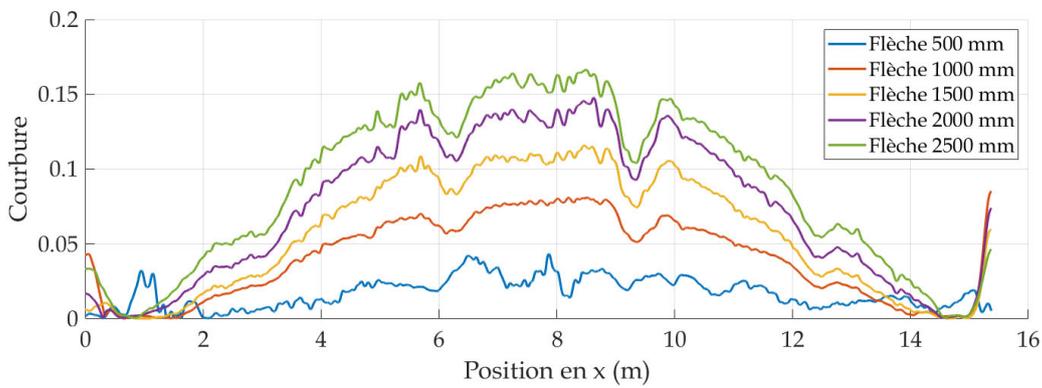
Figure 2.6 Courbure de long du tube inclinométrique déduite des mesures de déformations dans les fibres optiques pour les cinq valeurs de flèche maximale imposées

Les extrémités du tube inclinométrique de part et d'autre des appuis simples correspondent aux portions où la courbure est quasiment nulle. Pour chacune des flèches maximales imposées, selon la théorie, la courbure augmente linéairement à partir des appuis jusqu'aux points d'application des charges et enfin est constante dans la partie centrale, entre les points d'application des charges. Les diminutions localisées de courbure observables dans ces graphes correspondent aux emplacements des manchons de raccordement des longueurs de tube inclinométrique qui localement raidissent le tube.

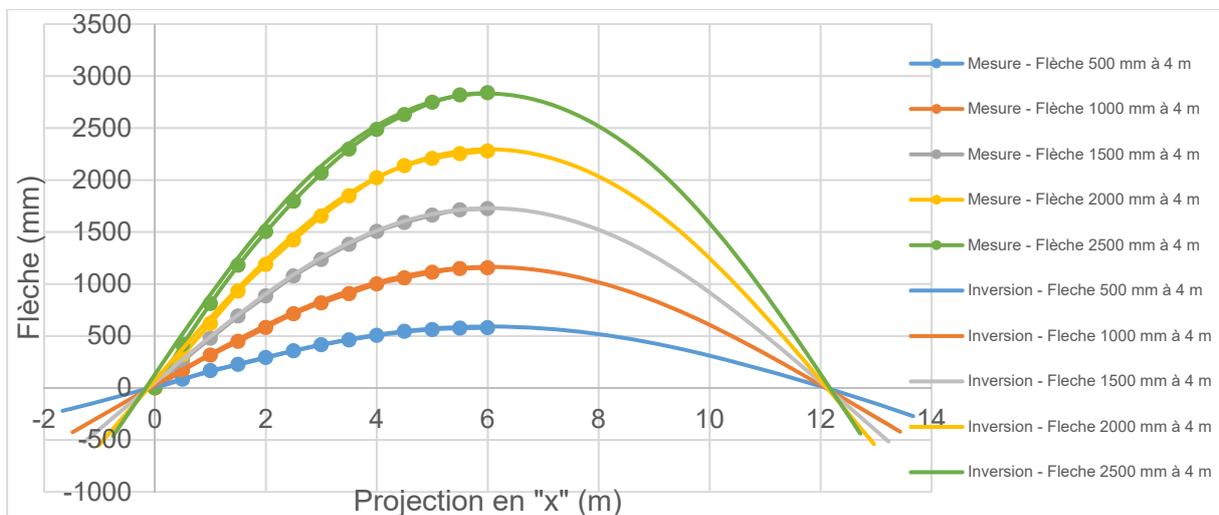
Figure 2.7 Comparaison des déformées observées et calculées par analyse inverse des déformations

Enfin, la Figure 2.7 compare les déformées observées pendant les essais (courbes avec puces) à celles reconstruites par analyse inverse à partir des mesures de déformations. Il apparaît que les déformées directement observées tous les 0.50 cm pendant les essais coïncident assez précisément avec les déformées calculées à partir des mesures de déformations dans les fibres optiques. L'intégration des courbures lisse les résultats : une courbure localisée excessive déduite des mesures de déformation dans une section est compensée par une courbure insuffisante dans la section suivante.

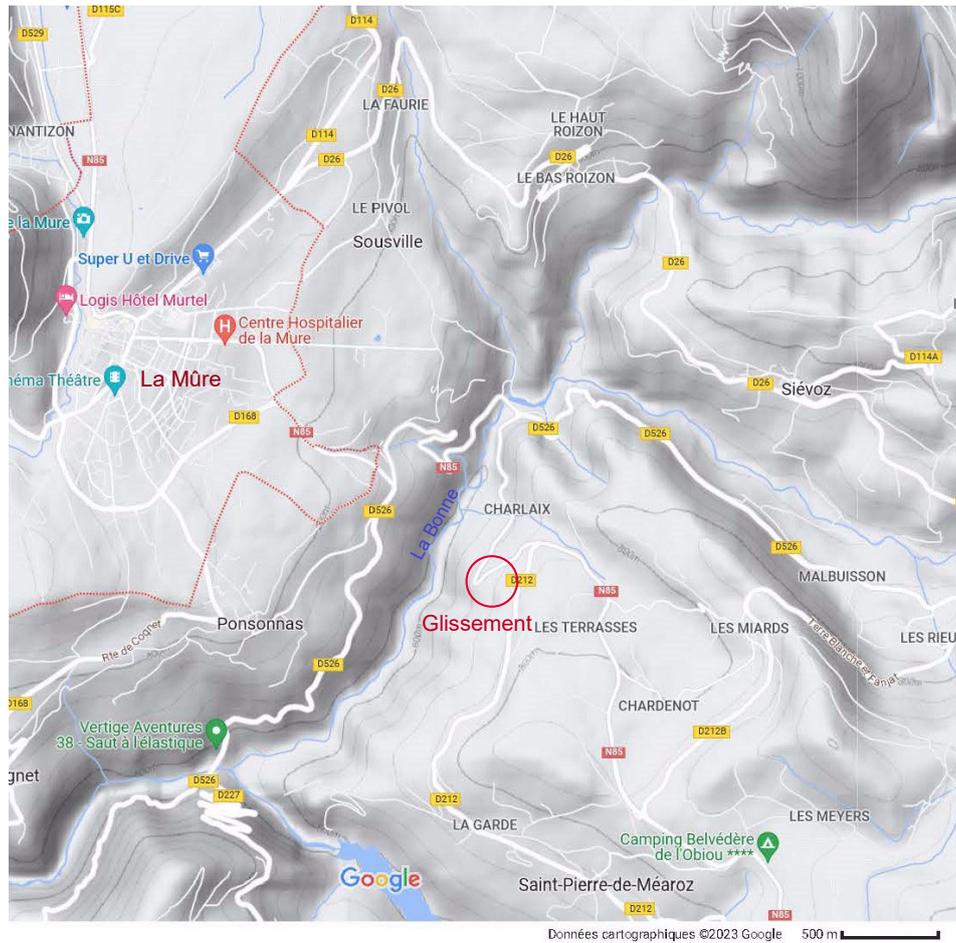
Figure 3.1 Localisation du glissement de Charlaix près de La Mûre (38350)

Le glissement de Charlaix a été localisé en Figure 3.1, page suivante, dans un extrait de carte avec représentation du relief. Depuis La Mûre, en direction de Gap (vers le Sud), la RN 85 descend en fond de vallée, traverse la rivière La Bonne et remonte en versant opposé. Le glissement de Charlaix se trouve dans ce versant et concerne l'ensemble du premier lacet de la RN 85 depuis le franchissement de la rivière.

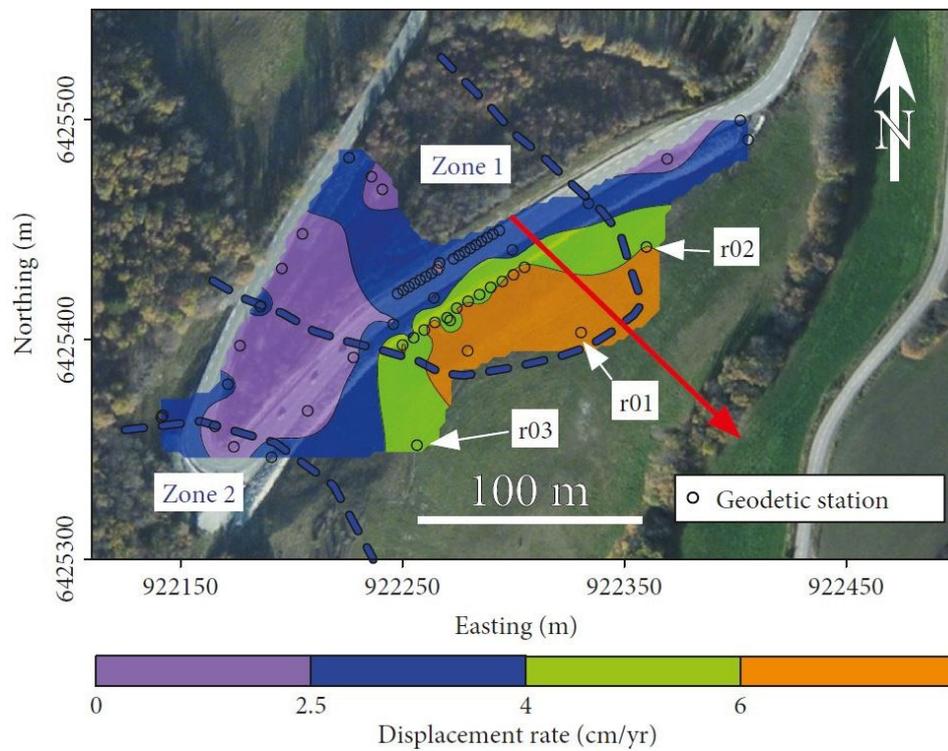
Figure 3.2 Limites du glissement et vitesses de déplacement en surface de mars 2016 à juin 2017 (d'après Bièvre et al. (2018) [3])

Ce glissement a fait l'objet de nombreuses études scientifiques et techniques. La Figure 3.2, extraite de Bièvre et al. [3], est une vue en plan du glissement affectant l'ensemble du lacet. Deux zones de glissement actuellement actives ont été délimitées sur cette vue (lignes discontinues de couleur bleu). Les vitesses de déplacement en surface du glissement de mars 2016 à juin 2017 ont également été cartographiées sur cette Figure. L'inclinomètre dans lequel sera placé le dispositif est situé dans la partie droite (Est) de la zone de couleur orange, correspondant à une vitesse moyenne de l'ordre de 6 cm/an sur la période 2016-2017.

Selon cette carte des vitesses de déplacement moyennes, les déplacements de surface les plus importants se trouvent dans la partie amont du glissement, comme si le glissement se trouvait buté en pied, au niveau de la RN où les vitesses de déplacement sont actuellement faibles, éventuellement en raison de travaux récents (masque en enrochements). Ce type de situation, qui correspond à une consolidation des sols en partie aval, est également observée pour les glissements affectant la route d'accès au tunnel du Fréjus, où la pente d'éboulis se compacte progressivement en pied de versant.

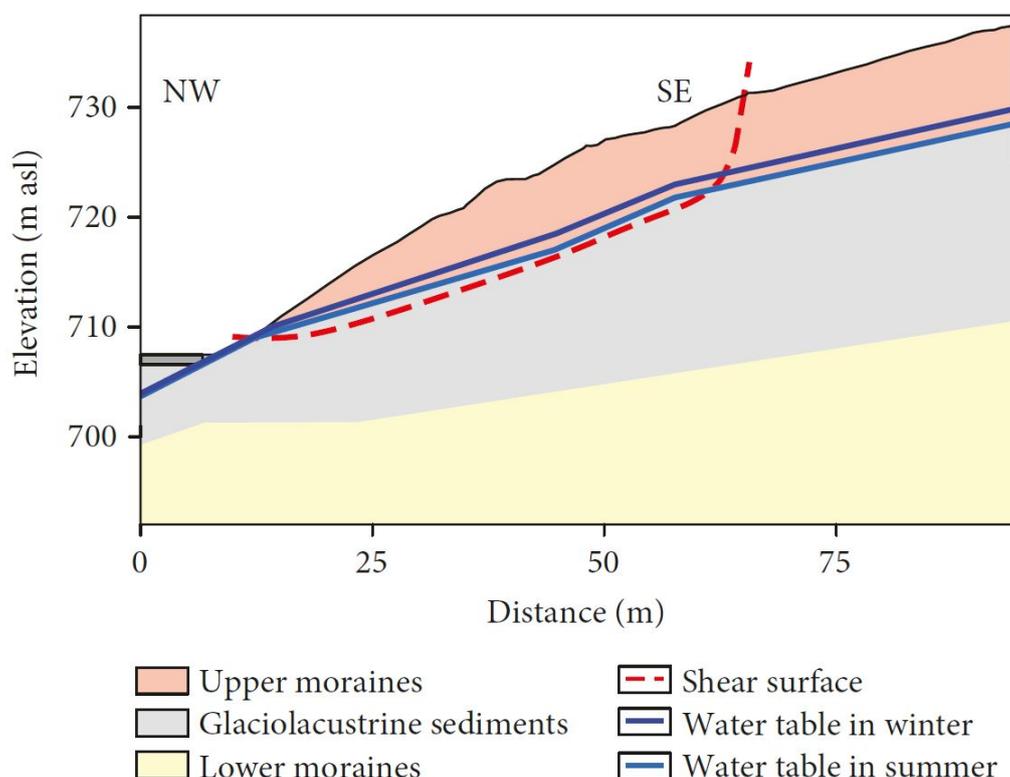
Figure 3.3 Modèle de profil géotechnique du site dans la direction du glissement (d'après Bièvre et al. (2018) [3])

La Figure 3.3, extraite de Bièvre et al. (2018) [3], montre une coupe du modèle géotechnique utilisé pour effectuer des calculs de stabilité du glissement du Charlaix. La plate-forme de la RN se trouve en pied de talus, à gauche dans la Figure. Depuis la surface, le site comporte une couche de moraines et de sables lacustres épaisse d'environ 5 m (de couleur orange dans la Figure), reposant sur une formation d'argiles litées du Trièves. Sur une épaisseur allant jusqu'à 12 m (de couleur grise dans la Figure), ces argiles litées sont considérées remaniées par les mouvements du sol, présentant ainsi une résistance au cisaillement réduite, plus faible que celle des argiles litées inférieures (de couleur jaune) considérées intactes.

Une courbe de rupture a été représentée en Figure 3.3. Cette courbe correspond à la surface de rupture la moins profonde du glissement, observée par inclinomètres installés sur le site. Le niveau piézométrique, représenté en bleu dans la Figure, a été déduit des capteurs de pression interstitielle installés en forage sur le site. Il fluctue de quelques mètres entre l'été (nappe plus basse) et l'hiver (nappe plus haute). Les paramètres décrivant la résistance au cisaillement des couches de sol ont été calés par analyse à rebours de la stabilité relative de la pente (proche de l'équilibre). Le Tableau 3.1 indique les valeurs de ces paramètres données par [3]. Avec ce modèle géotechnique, le coefficient de sécurité pour cette surface de rupture

est évalué à 1.15 en hiver et 1.23 en été. Ce modèle peut ensuite être utilisé pour étudier les effets de différents confortements pour ralentir le glissement, comme le masque en enrochements installé en talus amont de la RN il y a quelques années.

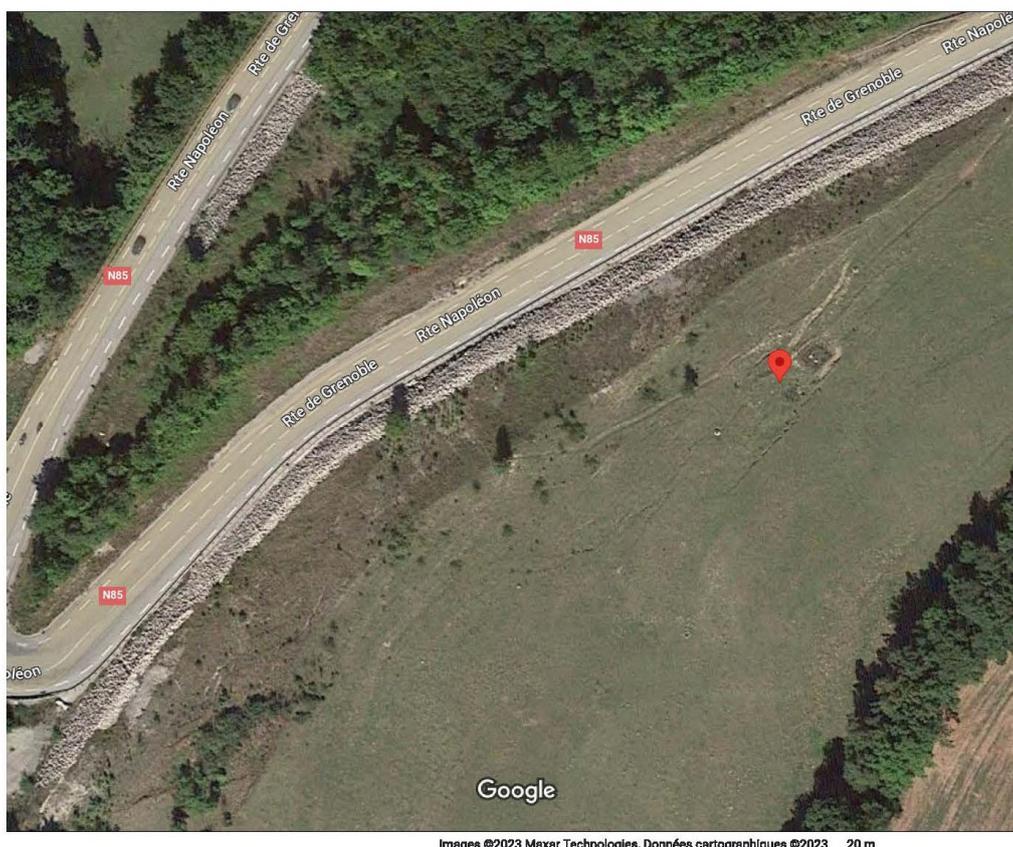
Figure 3.4 Position du forage équipé d'un tube inclinométrique utilisé pour tester le dispositif

Pour se faire une idée de la structure réelle du glissement en profondeur, il est intéressant de suivre les mouvements observés par inclinomètre. Le forage équipé de tube inclinométrique mis à disposition de l'Université Eiffel pour cette étude est dénommé « I10 » dans la liste des instrumentations du Cerema installées pour suivre ce glissement. Le Tableau 3.2 indique la date de réalisation du forage, sa profondeur et les coordonnées et altitude de la tête du forage. La position du sondage a également été repérée sur une carte en Figure 3.4.

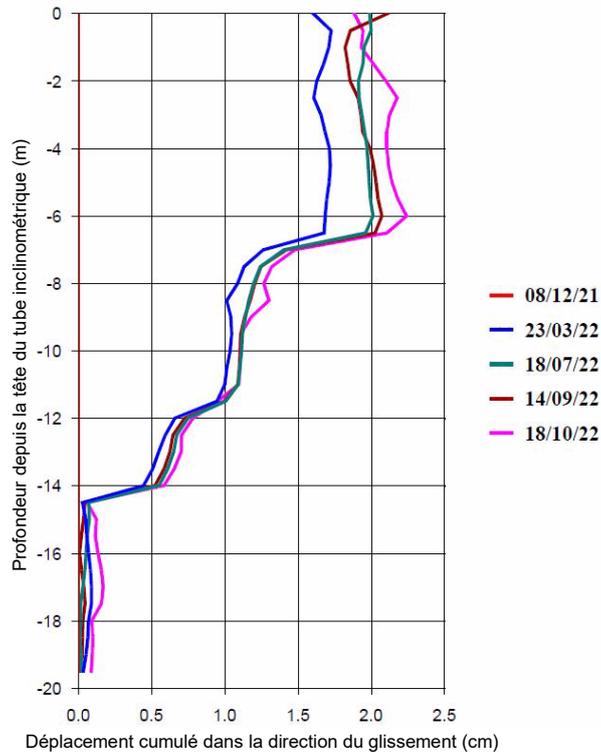
Figure 3.5 Déplacements horizontaux cumulés le long du forage utilisé pour tester le dispositif par fibre optique, depuis le 8/12/2021 (première mesure) jusqu'au 18/10/2022 (installation du dispositif)

La Figure 3.5 montre l'évolution des déplacements horizontaux du tube inclinométrique I10 entre le 8/12/2021 (date de la première mesure) et le 18/10/2022, jour de la mise en place

dans le tube du nouveau dispositif d'observation des déplacements par fibre optique. Au droit du sondage qui sera instrumenté avec le nouveau dispositif par fibre optique, trois niveaux de glissements emboîtés apparaissent, vers 7 m, 12 m et 14 m de profondeur. Ces observations illustrent la complexité du glissement, avec une zone remaniée de 7 m à 14 m de profondeur. Au niveau du Terrain Naturel, les déplacements cumulés sur 10 mois sont de l'ordre de 2 cm, soit une vitesse annuelle moyenne de 2.4 cm/an, inférieure aux vitesses observées de 2016 à 2017 représentées en Figure 3.2.

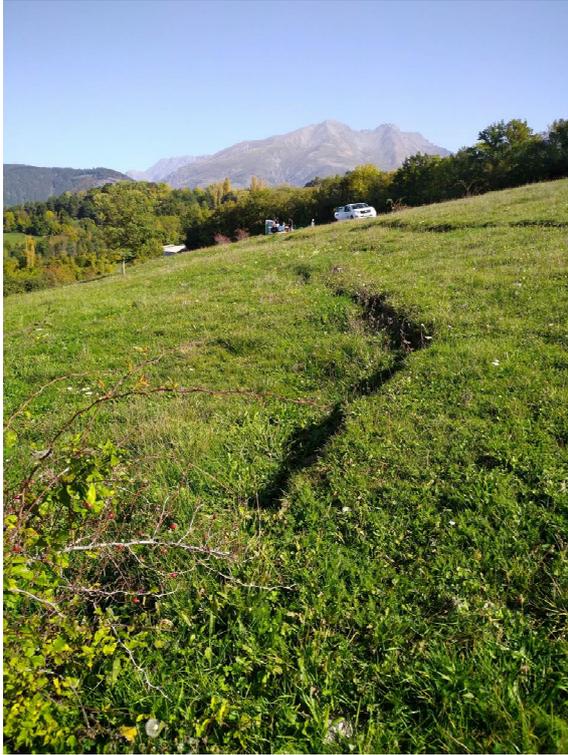
(a) Lignes d'arrachement dans le glissement

(b) Masque en enrochements en talus de RN

Figure 3.6 Photographies du glissement prises le 18 octobre 2022

Enfin, à l'occasion de l'installation sur le terrain du nouveau dispositif, le 18 octobre 2022, quelques observations ont été réalisées sur le site du glissement. La photographie en Figure 3.6(a) montre des arrachements à l'intérieur du glissement. Le véhicule tout terrain en arrière-plan dans le pré est le véhicule d'intervention sur site de l'Université Eiffel. Il a été stationné à proximité du forage I10 pour approcher l'ensemble du matériel nécessaire à l'installation du dispositif et aux premières mesures. La photographie en Figure 3.6(b) montre les enrochements installés en talus amont de la RN dans la zone du glissement. Ce talus ne présente pas de désordre majeur, mais des blocs sont tout de même descendus en pied de talus, indiquant d'éventuels mouvements d'ensemble.

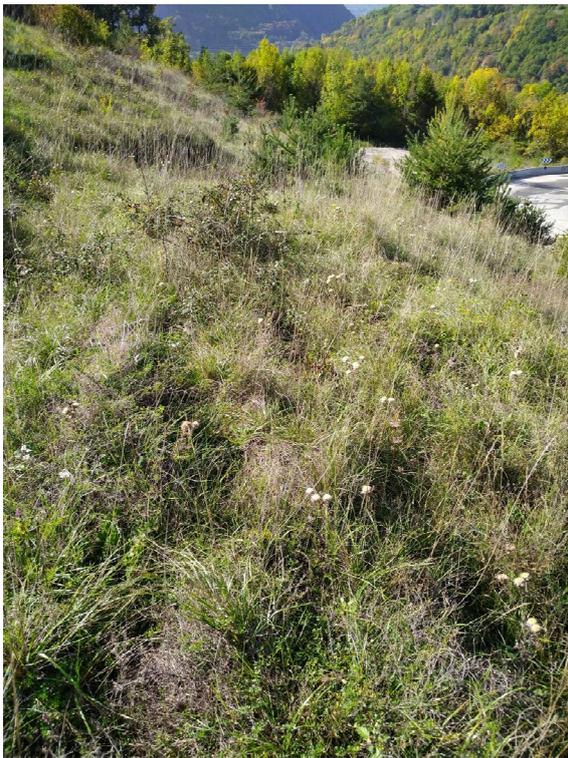
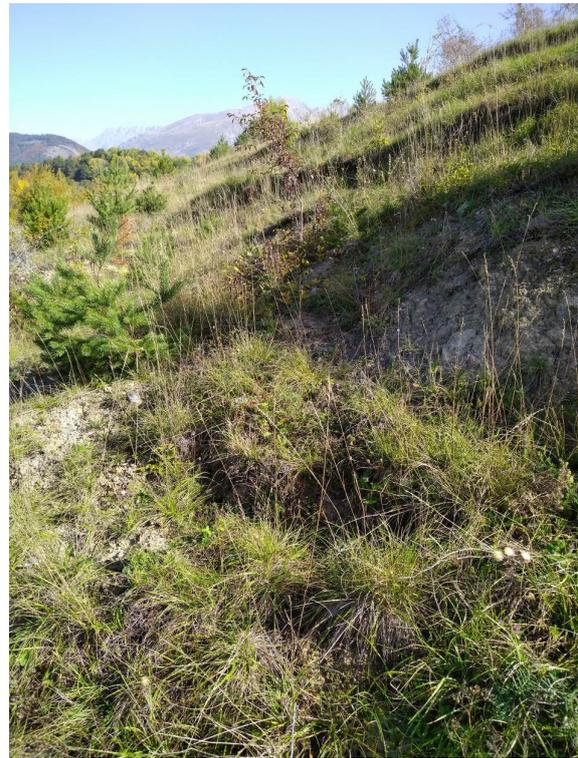
(a) Désordres dans le talus près du lacet

(b) Fissures ouvertes

Figure 3.7 Désordres dans le talus amont de la RN au voisinage du lacet (18/10/2022)

En direction du lacet, le talus amont de la RN présente d'importants désordres, comme le montre les photographies en Figure 3.7. De nombreuses fissures ouvertes, favorisant l'infiltration des eaux de ruissellement, sont présentes dans le talus. Cette partie du glissement, de couleur bleu en Figure 3.2 présentait des vitesses moyennes de déplacement relativement faibles en 2016 et 2017. Aujourd'hui il semble que les désordres devraient prochainement s'accroître dans cette zone non confortée en talus.

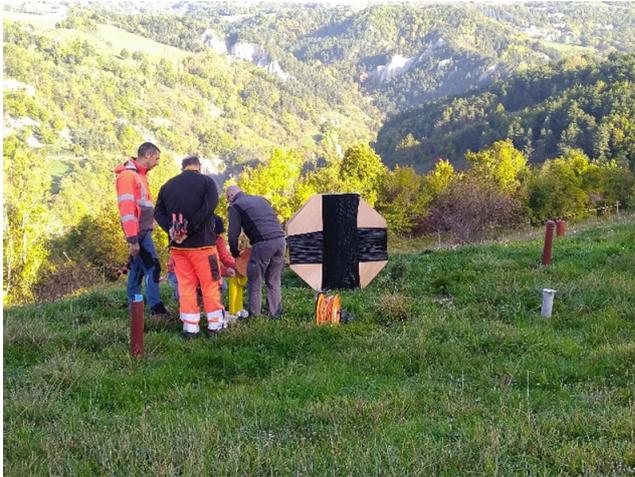
(a) Arrivée sur le terrain

Figure 3.8 Arrivée sur le terrain et dernière mesure par sonde inclinométrique courante

Le prototype d'observations des déplacements dans les sols par fibre optique a été installé le 18 octobre 2022 en présence du Cerema dans le forage I10 équipé de tube inclinométrique. La photographie en Figure 3.8 (a) montre l'arrivée sur le terrain et l'ouverture de la bouche à clé protégeant la tête du forage. Le dispositif équipé de fibre optique, long de 20 m, se trouve enroulé sur la bobine en arrière-plan. Avant installation du dispositif, le Cerema a réalisé un dernier relevé en utilisant une sonde inclinométrique usuelle, par pendule inverse (Figure 3.8 (b)). Ce relevé correspond à la courbe de couleur rose dans le graphe des déplacements horizontaux cumulés représentée en Figure 3.5.

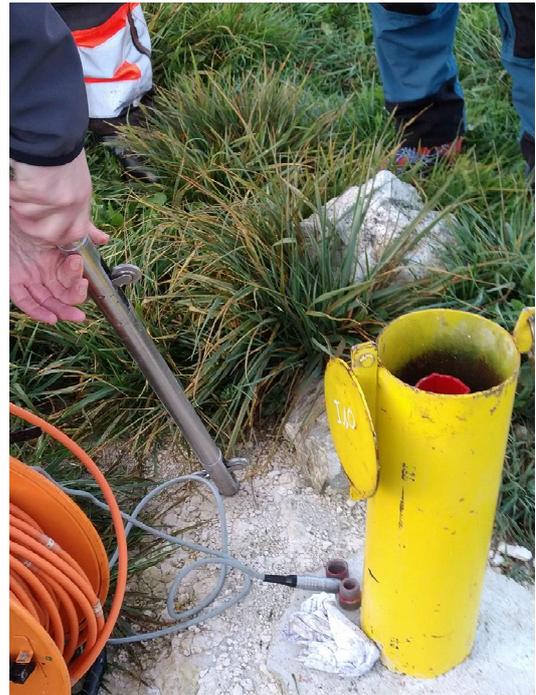
(b) Relevé inclinométrique du tube I10

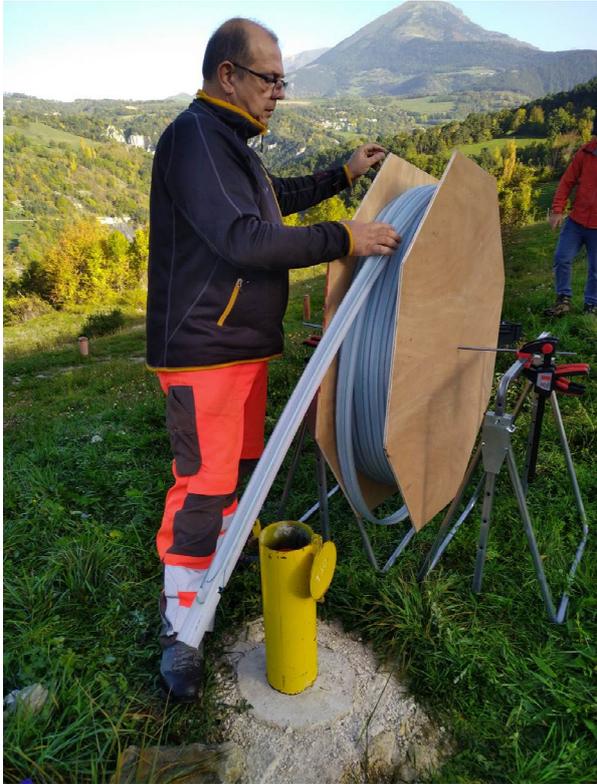
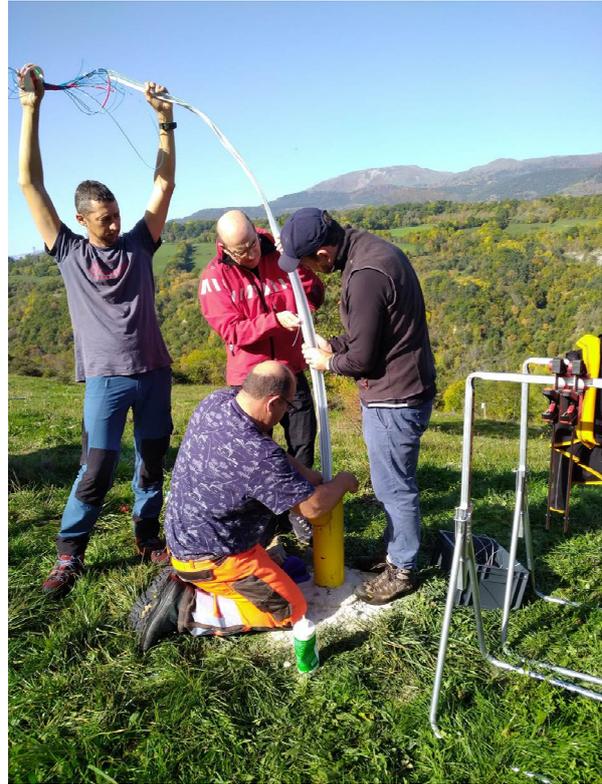
(a) Début du débobinage

(b) Fin du fonçage dans le tube inclinométrique

Figure 3.9 Débobinage et fonçage difficile du profilé dans le tube inclinométrique

L'étape suivante a consisté à mettre en place le dispositif équipé de fibres optiques dans le tube inclinométrique. Pour cela, le profilé en PEHD équipé de fibres optiques était progressivement déroulé de la bobine de transport (Figure 3.9 (a), page suivante). Au fur et à mesure, les deux ailettes repliées étaient redressées pour être disposées radialement à 90° des autres ailettes et le dispositif directement inséré dans le tube inclinométrique.

D'importantes difficultés ont été rencontrées pour faire pénétrer de profilé à l'intérieur du tube inclinométrique jusqu'à 20 m de profondeur. Le jeu de 0.45 mm entre diamètre externe du profilé support et diamètre interne en fond de rainures du tube inclinométrique s'est avéré être bien trop faible. D'important frottements sont apparus, probablement accentués par la déformée du tube à 7 m, 12 m et 14 m de profondeur (cf. déformée du tube au 18/10/2023 en Figure 3.5). À plusieurs reprises, le profilé support a dû être ressorti, lubrifié et foncé de nouveau dans le tube, plusieurs personnes exerçant une poussée. Finalement, comme le montre la photo en fin de fonçage en Figure 3.9 (b), un des opérateurs (avec veste rouge) entaillait légèrement l'extrémité d'une des ailettes pour accroître le jeu entre le profilé et le tube et ainsi pouvoir descendre le profilé jusqu'en fond de tube, à 20 m de profondeur.

Une optimisation du dispositif est donc à prévoir pour faciliter son installation sur le terrain en tube inclinométrique. Tous les efforts exercés et flexions répétées supportées par la structure support sont sources de dommages aux fibres optiques lors de l'installation.

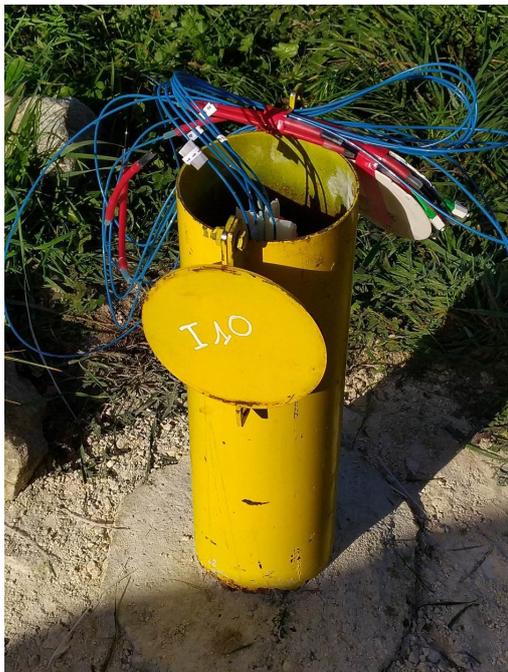
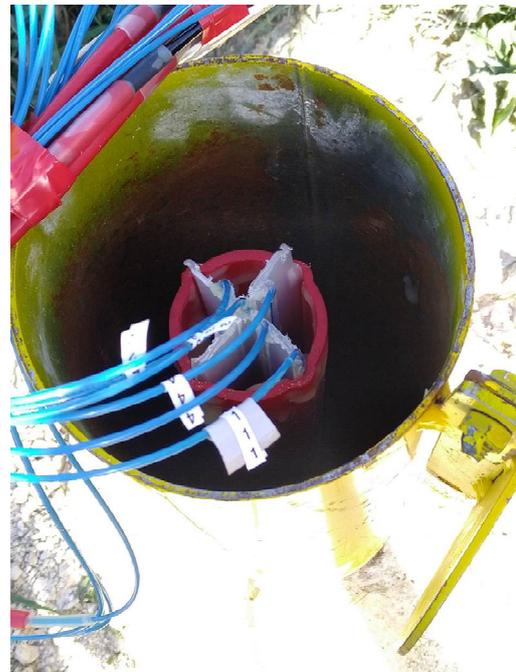
(a) Connecteurs optiques au sommet de dispositif

(b) Arrivée et repérage des fibres optiques

Figure 3.10 Sommet du dispositif installé dans le forage I10

Enfin, le dispositif est installé dans le tube inclinométrique. En Figure 3.10, les photographies montrent en (a) les terminaisons des fibres optiques à connecter à l'interrogateur et en (b) une vue du sommet du dispositif avec l'arrivée de l'ensemble des fibres optiques. Les localisations des différentes fibres dans une section du profilé support sont identifiées par des étiquettes collées sur les fibres en extrémité du dispositif.

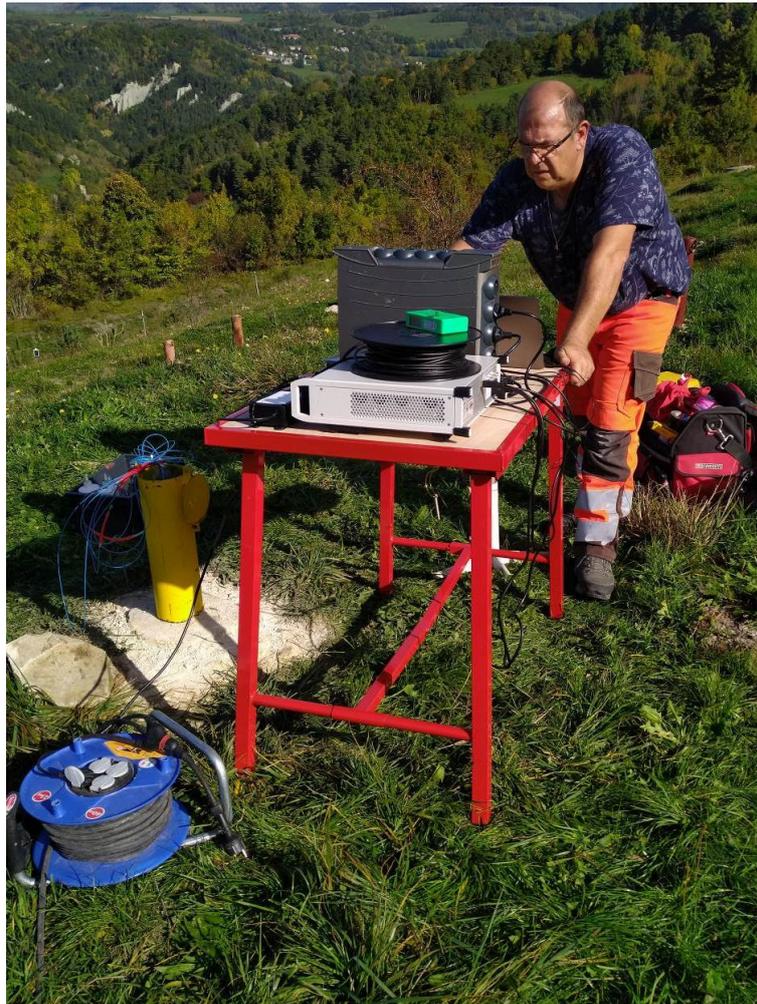
Figure 3.11 Réalisation de l'interrogation initiale des fibres optiques le 18/10/2022

Une première interrogation des fibres optiques a alors été réalisée à l'installation, le 18 octobre 2022. Cette première mesure de déformations le long des fibres optiques serviront de référence pour, à l'issue des futurs relevés, calculer les variations de déformations et l'évolution de la déformée du tube par rapport à cette date. La photographie en Figure 3.11 montre l'installation utilisée pour la réalisation de cette première mesure. Un groupe électrogène a été employé pour alimenter les boîtiers de connexion des fibres optiques, l'interrogateur (de couleur gris clair) et l'ordinateur de pilotage de l'interrogateur et de stockage des mesures. La mise en œuvre du nouveau dispositif implique des moyens sur le terrain et une logistique plus importante que pour un relevé inclinométrique par sonde courante.

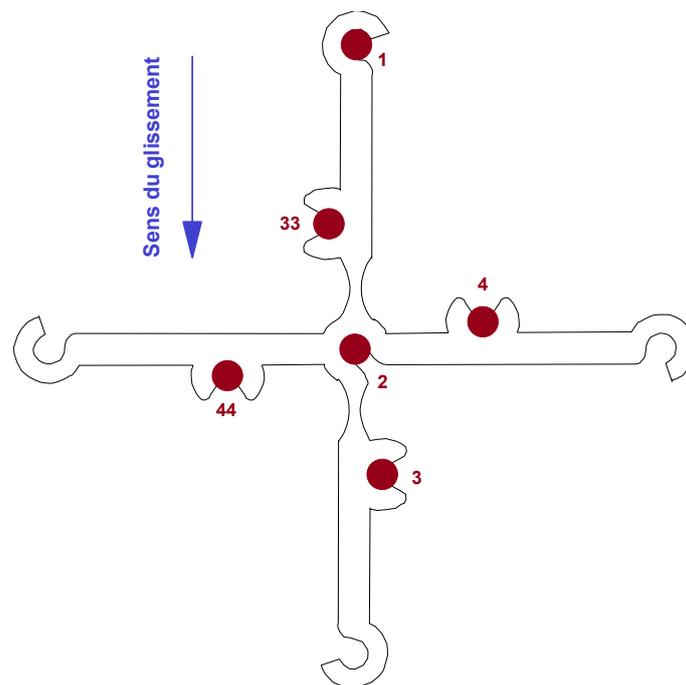
Figure 3.12 Numérotation des fibres dans une section du profilé et leur localisation par rapport aux principaux déplacements escomptés

La suite de cette Section présente et commente les mesures réalisées les 18 et 25/10/2022, puis le 23/01/2023. La Figure 3.12 permet d'identifier la position des différentes fibres optiques dans une section du profilé support et leur localisation par rapport aux principaux déplacements des sols d'après les derniers relevés par inclinomètre usuel. Comme aucune terminaison de fibre optique n'était souhaitée dans le sol en fond de forage, six fibres apparaissent dans cette Figure. Les fibres 2, 3, 33, 4 et 44 sont les fibres principales du dispositif, permettant de caractériser la déformée tridimensionnelle du profilé support. La fibre 1, en périphérie, en fait correspond au retour de la fibre 2 située à l'axe neutre. Les mesures sur la fibre 1, qui introduit de la redondance, ont toutefois été utilisées dans le dépouillement des données et l'analyse des résultats présentés dans la suite.

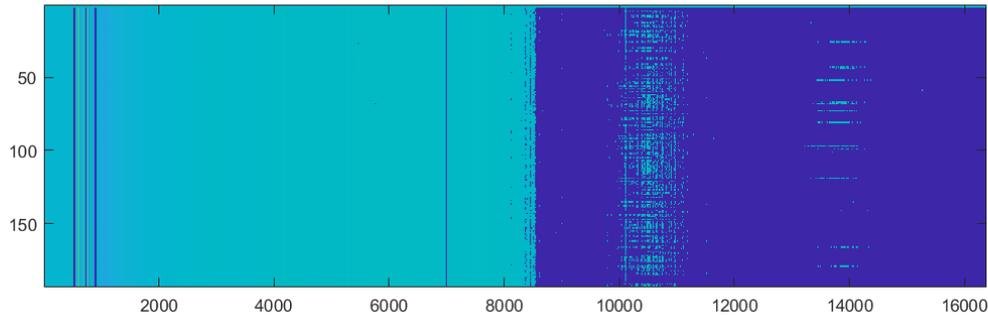
Figure 3.13 Mesures brutes observées le 25 janvier 2023 depuis l'extrémité de la fibre 2 (en abscisse, numéro de la jauge optique et ordonnée nombre de mesures successives)

Le Figure 3.13 montre les mesures de déformation brutes observées le 25 janvier 2023 depuis l'extrémité de la fibre 2, sur le brin formant les fibres 1 et 2. L'abscisse du graphe correspond au numéro de jauge de déformation optique le long de la fibre (tronçons de fibre longs d'environ 26 mm) et l'ordonnée les différentes mesures au droit de chaque jauge, acquises sur une période de 2 secondes à une fréquence de 100 Hz. Les couleurs traduisent la valeur de la déformation mesurée. En partie gauche, la couleur bleu-clair indique des déformations pratiquement nulles, ce qui est cohérent avec la position à l'axe neutre de la fibre 2. Par contre, peu après le fond de forage, correspondant à la fibre 1, la mesure est perdue, la couleur bleu-foncé traduisant une absence de signal. Des mesures intermittentes (non fiables) apparaissent entre les jauges d'indices 10000 à 11000 et vers la jauge d'indice 14000. Le fibre 1 s'avère donc être endommagée.

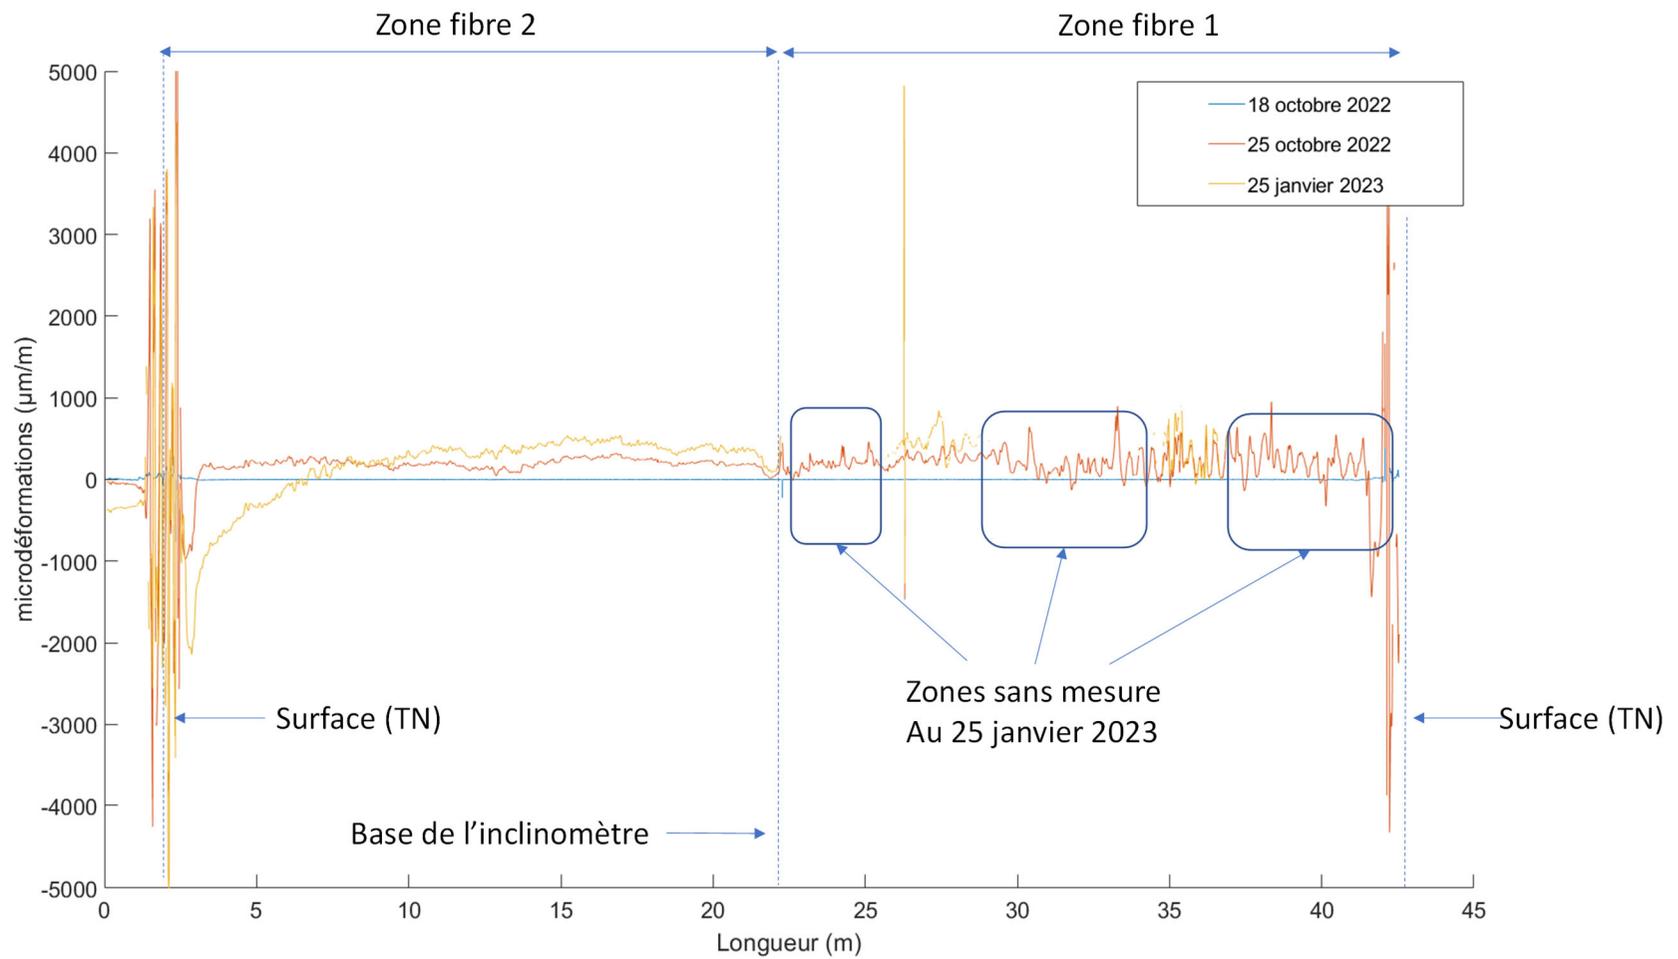
Figure 3.14 Comparaison sur la période d'observation des déformations le long de la fibre 2 (axe neutre) et de la fibre 1 (en périphérie côté amont)

L'interprétation des mesures réalisées sur le brin formant les fibres 2 (à l'axe neutre) et 1 (en périphérie extérieure du dispositif, côté amont de l'axe neutre par rapport au sens du glissement) a été représentée en Figure 3.14, page 24. Dans la fibre 2, les déformations sont restées faibles entre le 18 octobre 2022 et le 25 janvier 2023, ce qui est cohérent avec la position à l'axe neutre de la fibre 2. Par contre, comme mentionné précédemment, la fibre 1, en périphérie côté amont, a été endommagée sur plusieurs tronçons et les mesures perdues définitivement perdues à partir du 25 janvier 2023. Ces deux fibres à elles seules auraient pu être utilisées pour calculer la déformée du dispositif dans l'axe du glissement, mais la perte du signal rend impossible l'analyse.

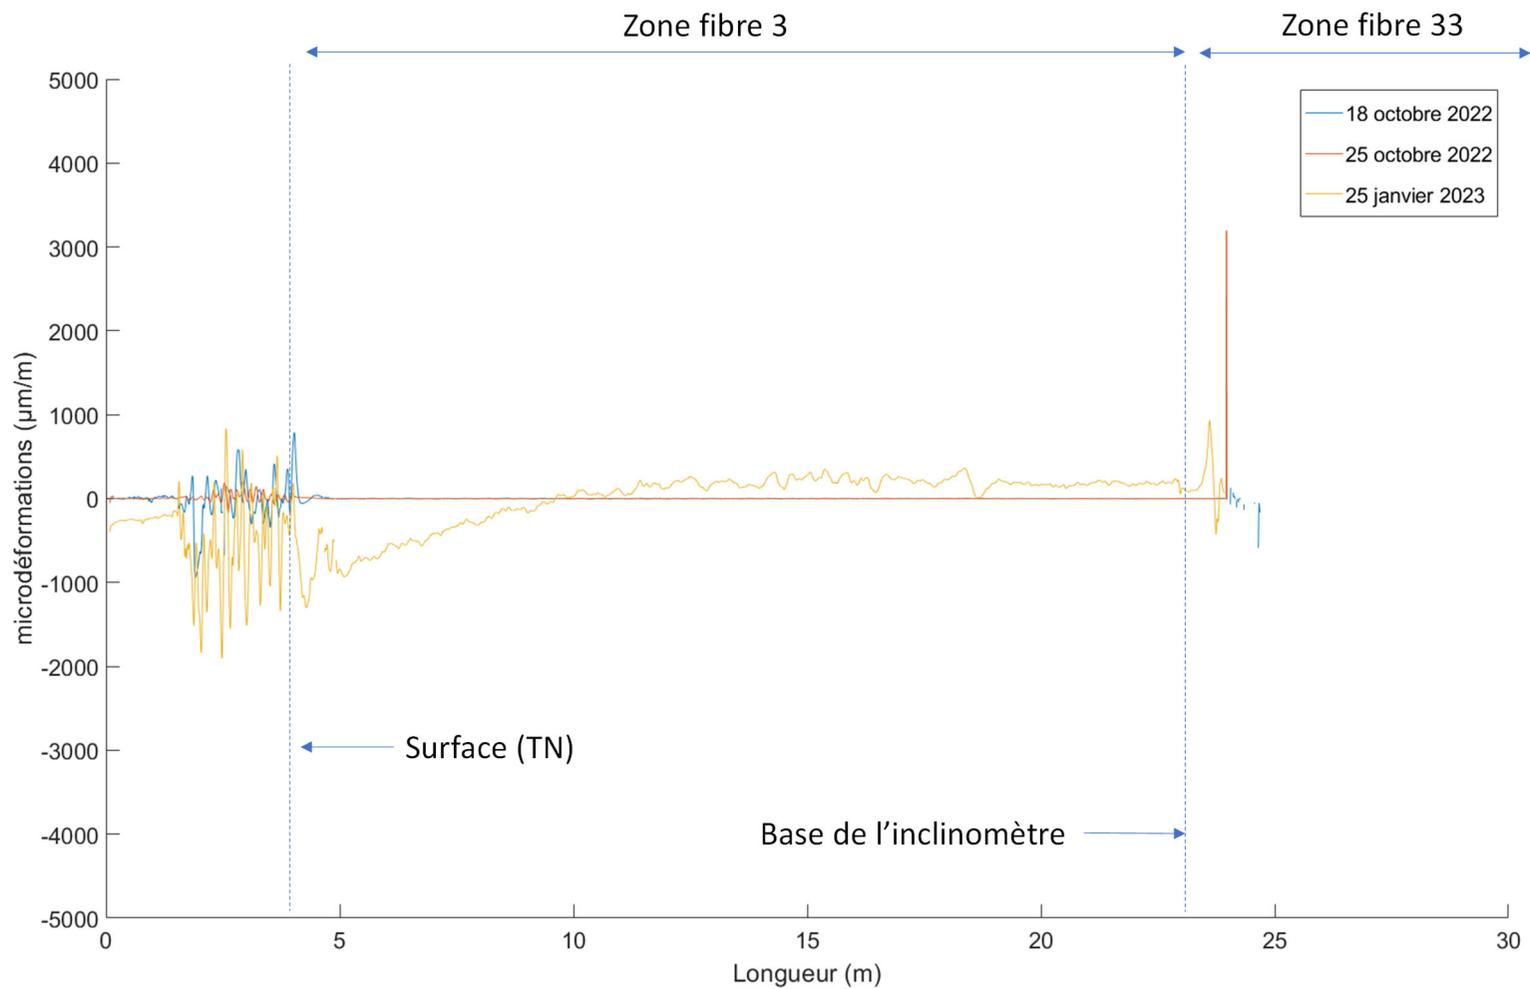
Figure 3.15 Comparaison sur la période d'observation des déformations observées depuis l'extrémité au sommet du dispositif de la fibre périphérique 3 (aval) et en remontant depuis la base du dispositif par la fibre périphérique dénotée 33 (amont)

Les mouvements de terrain dans la direction du glissement peuvent être déduits des mesures de déformations dans les fibres 33, 2 (à l'axe neutre) et 3. La Figure 3.15 représente les mesures le long de la fibre 3, depuis son extrémité au sommet du dispositif jusqu'à l'extrémité en fond de forage et sa remontée vers le sommet dénotée « fibre 33. » Cette figure montre que la fibre 3 est bien interrogée aux différentes dates, les 18 et 25 octobre 2022 et 25 janvier 2023. Par contre, en remontant le long de la fibre 33 les mesures sont perdues vers 2 m au-dessus du fond de forage. Le brin de fibre optique long d'environ 80 m constituant les fibres 3, 33, 4 et 44, fut donc coupé le 25 octobre 2022 au sommet du dispositif pour souder des connecteurs optiques supplémentaires et interroger chaque fibre depuis le sommet.

Sur la période du 18 octobre 2022 au 25 janvier 2023, la fibre 3 (Figure 3.15) présente également une compression qui décroît progressivement depuis le sommet du dispositif jusque vers une profondeur de l'ordre de 10 m. Cette déformation est compatible avec la position de la fibre, à distance de l'axe neutre du profilé support dans le sens du glissement. Ces mesures semblent traduire une reptation des terrains sur la période, plus importante en surface du site, la courbure du dispositif décroissant avec la profondeur.
