Convention DGPR-Université Gustave Eiffel 2022 n°2201357657 du 26 juillet 2022

Dispositif d'observation 3D des déplacements internes à un massif de sol ou de roche par fibre optique

Évaluation *in situ* du dispositif

Date : 24 mai 2023

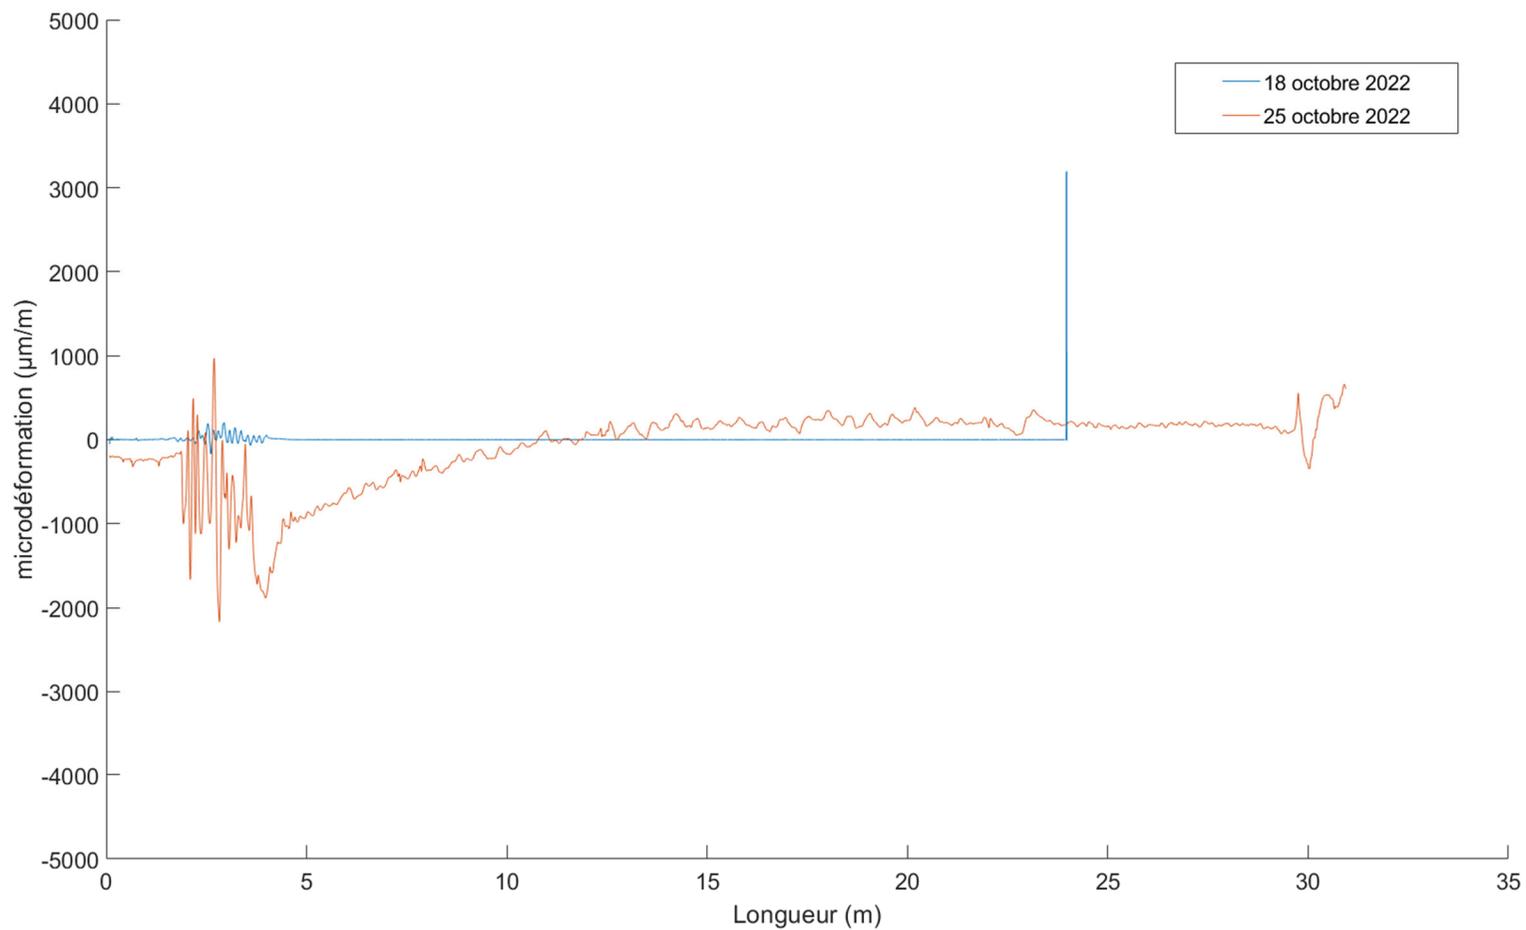
Figure 3.16 Déformations observées le 25 octobre 2022 depuis l'extrémité au sommet du dispositif le long de la fibre périphérique 33 (amont)
(mesures perdues lors de l'intervention du 25 janvier 2023)

La Figure 3.16 montre les mesures de déformations le long de la fibre 33 obtenues par interrogation depuis le sommet du dispositif. La seconde intervention sur site, le 25 octobre 2022, pour ajouter des connecteurs optiques a donc bien permis de récupérer des mesures le long de la fibre 33 jusqu'à proximité de l'extrémité du dispositif en fond de forage, mais la mesure a définitivement été perdue lors de l'interrogation pour le relevé suivant, le 25 janvier 2022. La sensibilité à l'environnement sur site et dans le sol des fibres et des connecteurs ou terminaisons optiques pose question. Enfin, aucune mesure n'a pu être obtenue sur les fibres 4 et 44, supposées permettre l'observation de déplacements transverses à la direction principale du glissement.

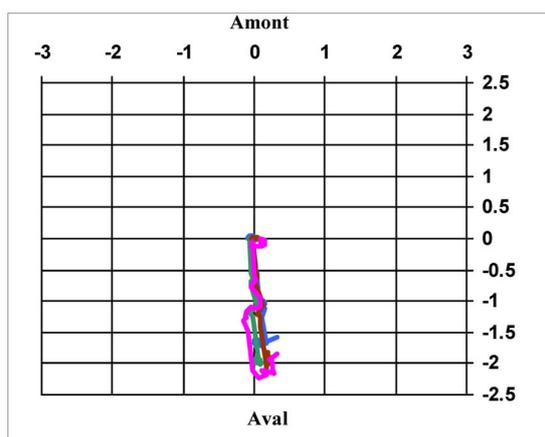
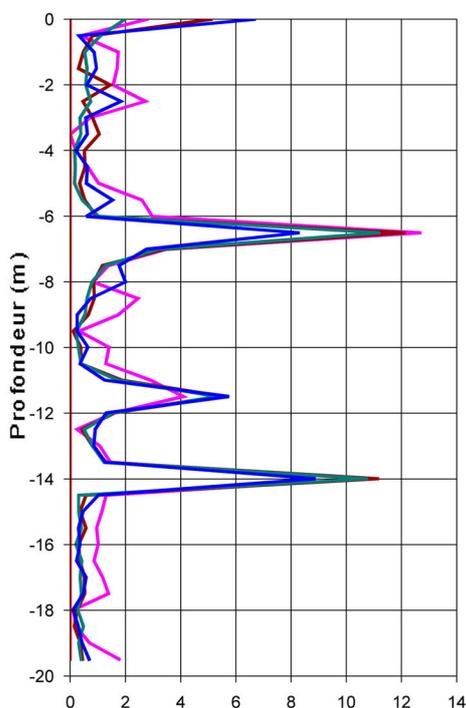
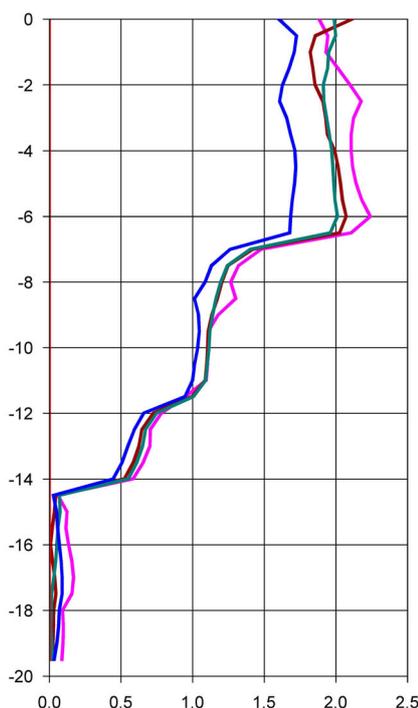
DEPLACEMENT DU TUBE (cm)

ROTATIONS LOCALES (rd*1000)

MODULES DEPLACEMENTS CUMULES (cm)

- 08/12/21
- 23/03/22
- 18/07/22
- 14/09/22
- 18/10/22
