PROSPECTION SUR LE SITE MÉDIÉVAL DU CASTET D'IZAUT (Izaut-de-l'Hôtel, Haute-Garonne), rapport de prospection thématique

**PROSPECTION THÉMATIQUE
SUR LE SITE MÉDIÉVAL DU CASTET D'IZAUT
(IZAUT-DE-L'HÔTEL - HAUTE-GARONNE)**

**Responsable Thibaut Lasnier
en collaboration avec Arnaud Coiffé**

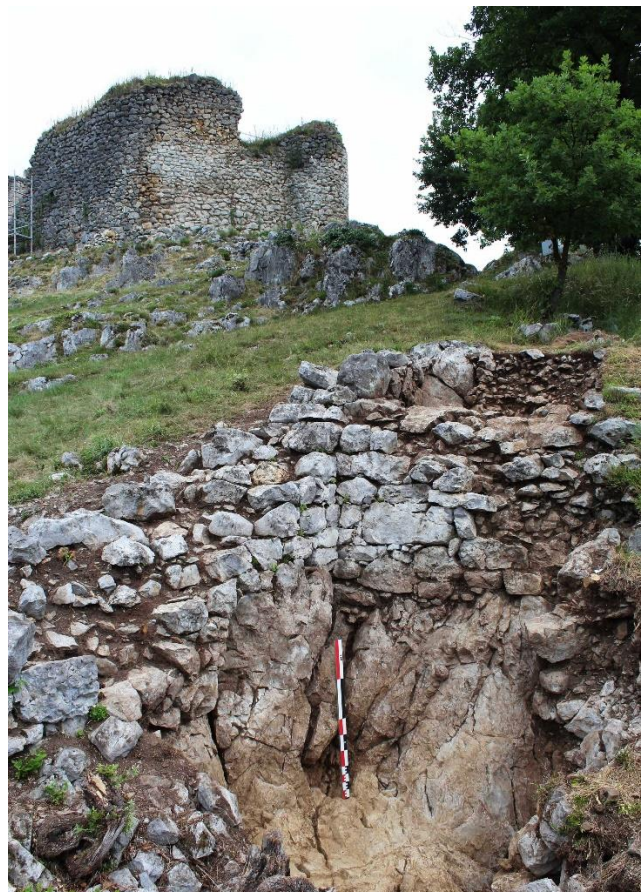
Fig. 2. Angle de bâtiment dégagé dans un des sondages (pièce PCE1, secteur 3), avec retaille du substrat rocheux en palier.

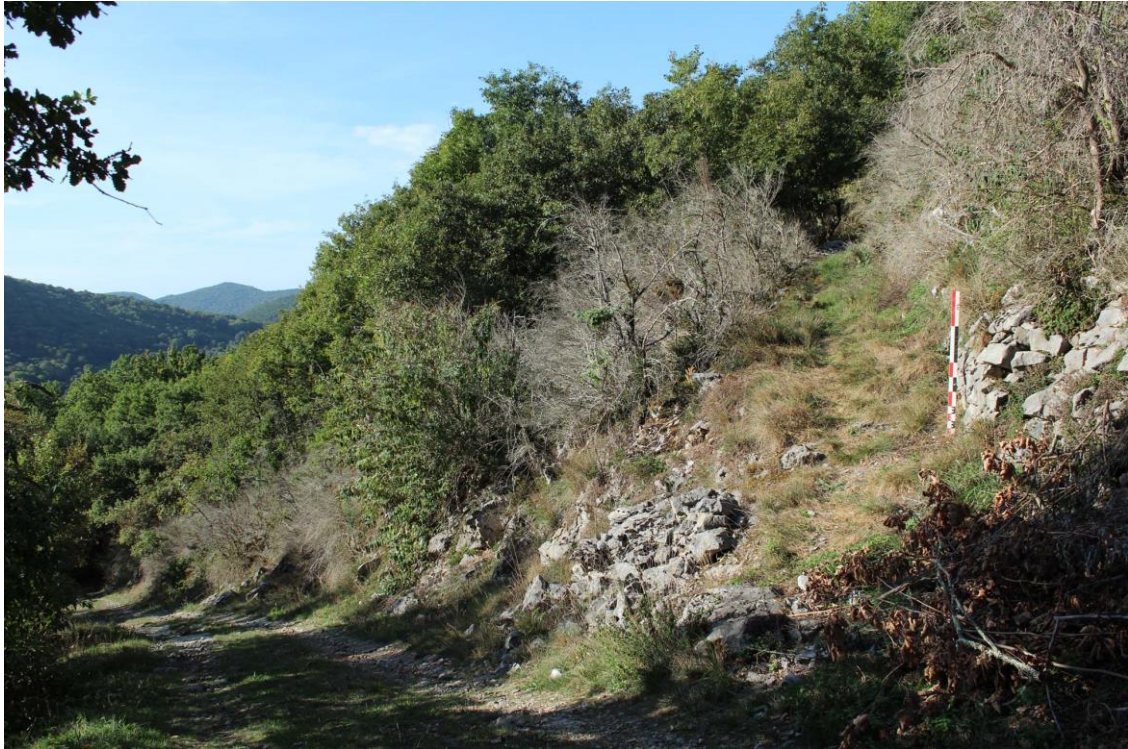
Fig. 7. Voie d'accès au site créé dans les années 1970 (à gauche) et départ du chemin ancien identifié et dégagé cette année (à droite).

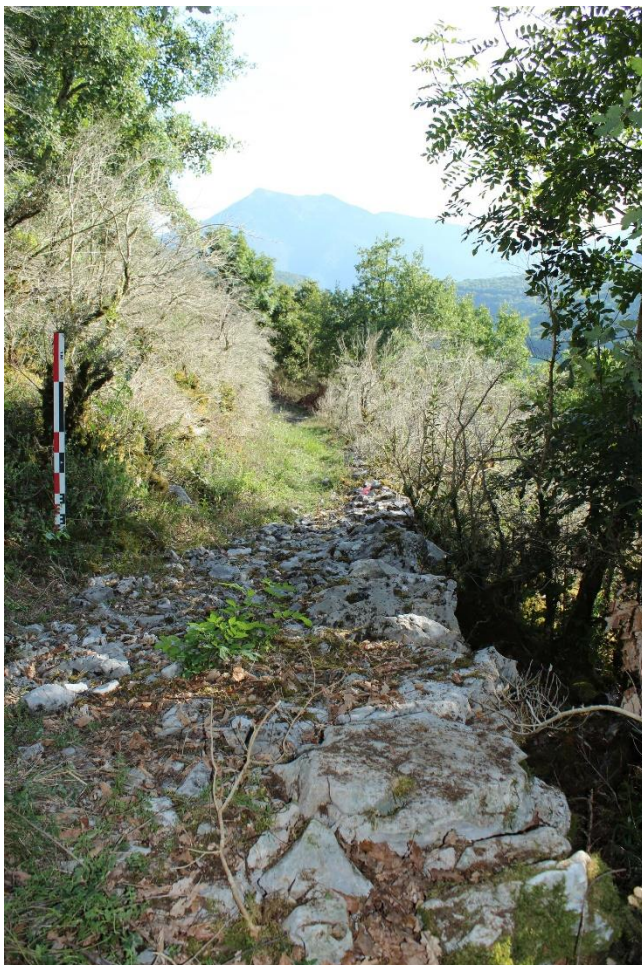
Fig. 8. Chemin ancien au nord-ouest du site : vue depuis le nord du premier tronçon avec de sa chaussée empierrée et son mur de soutènement.

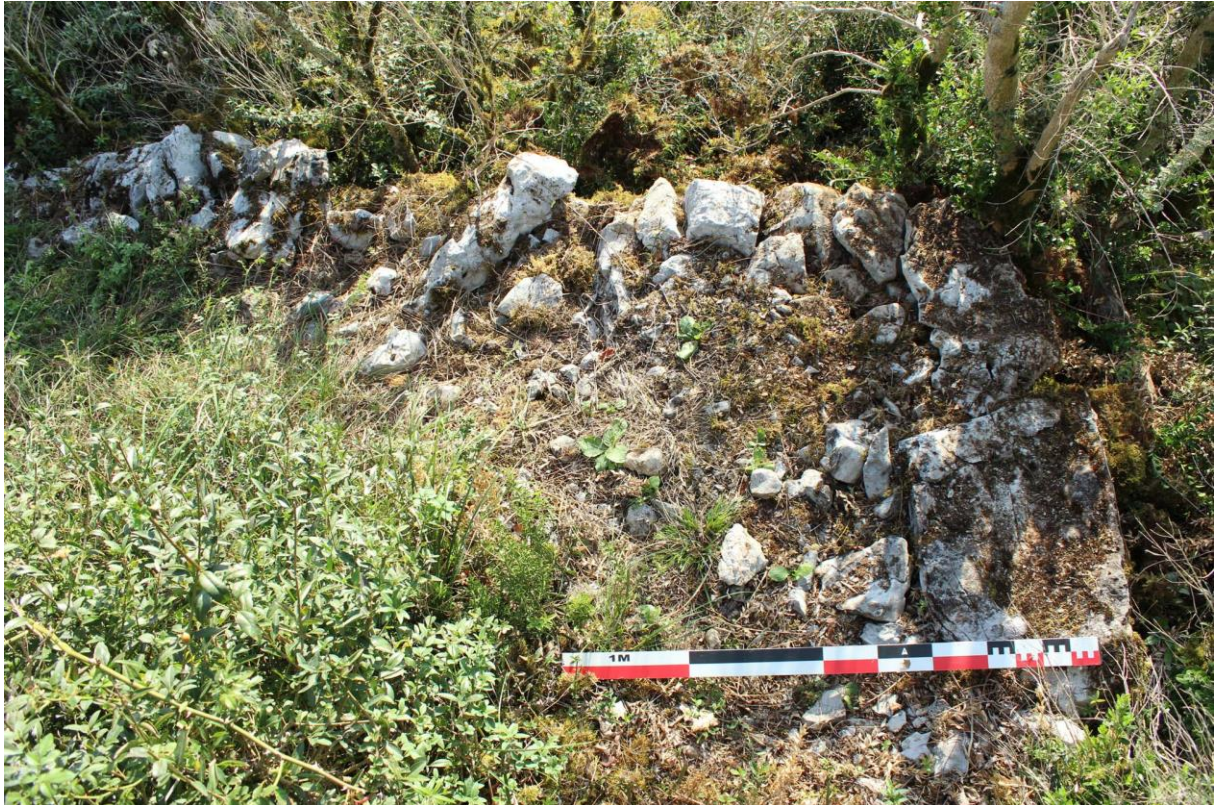
Fig. 9. Le chemin médiéval au nord-ouest du site : vue zénithale du premier virage en épingle avec mur de soutènement en pierres sèches sur le mur de soutènement et grosses pierres constituant le retour.

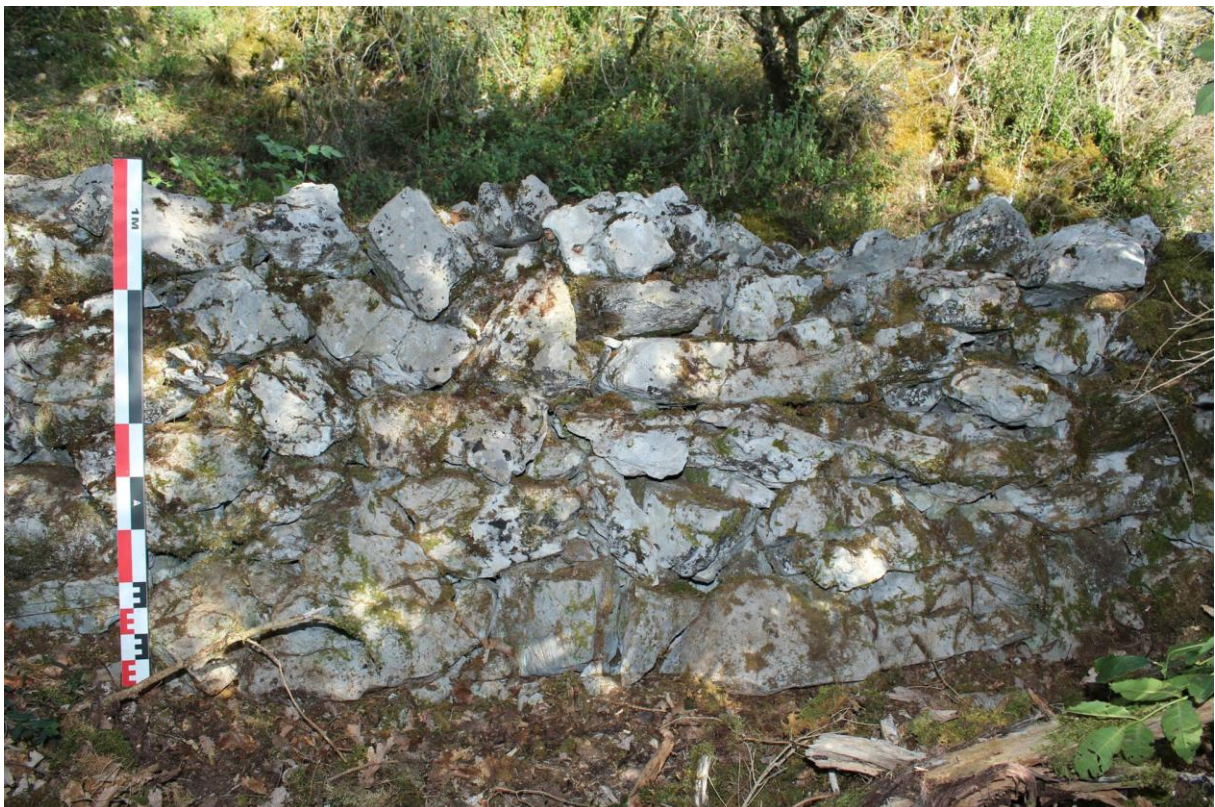
Fig. 10. Le chemin ancien au nord-ouest du site : détail de mur de soutènement construit en pierres sèches et assis sur le socle rocheux (premier segment linéaire du chemin).

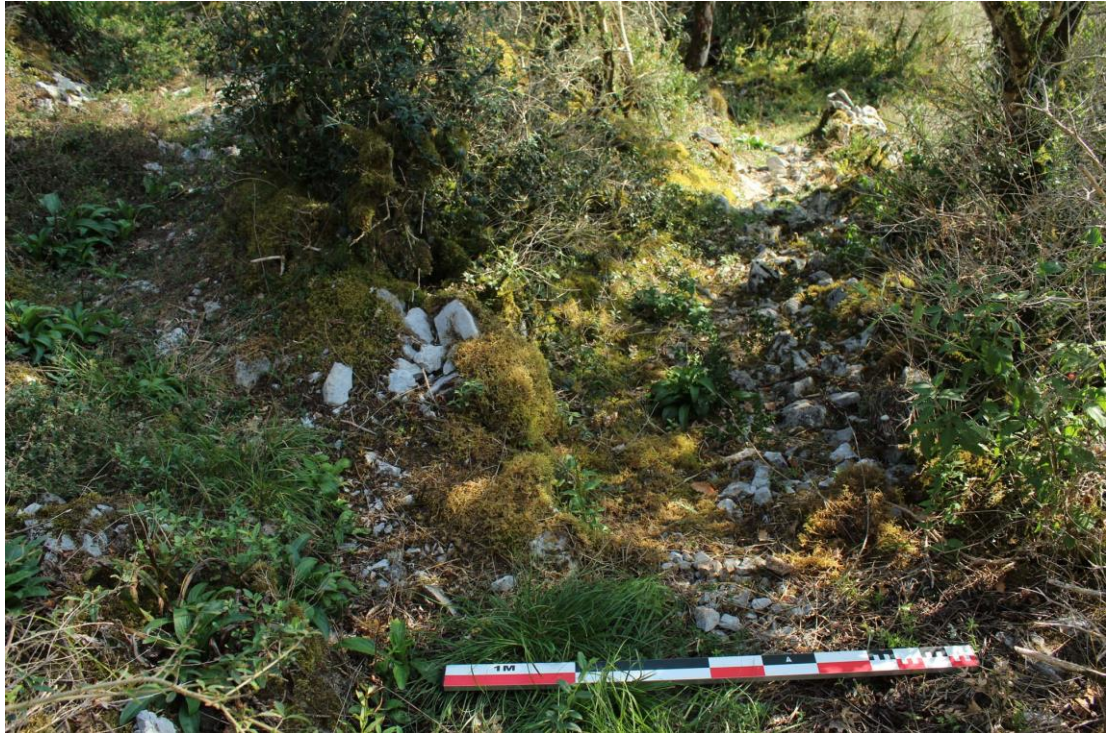
Fig. 11. Le chemin ancien au nord-ouest du site : le troisième virage en épingle.

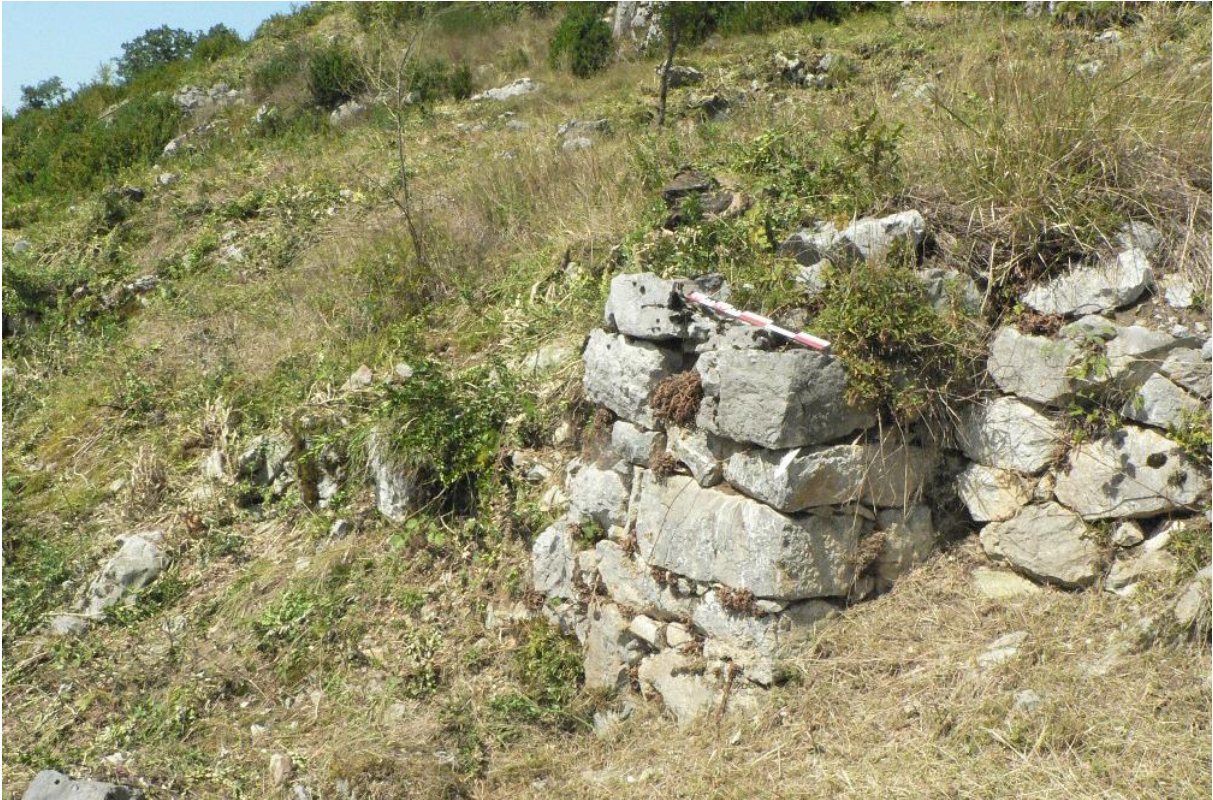
Fig. 14 bis. Extrémité sud-est du bâtiments PCE1 : angle du bâtiment et extension vers l'est.

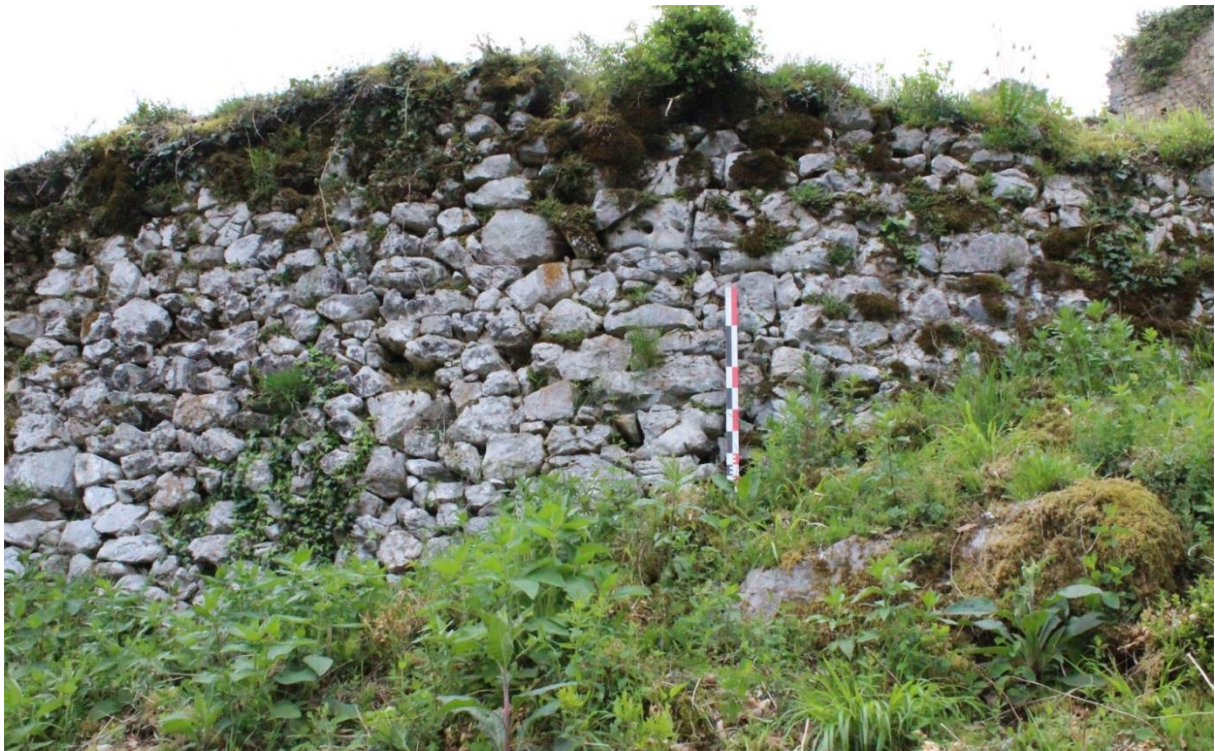
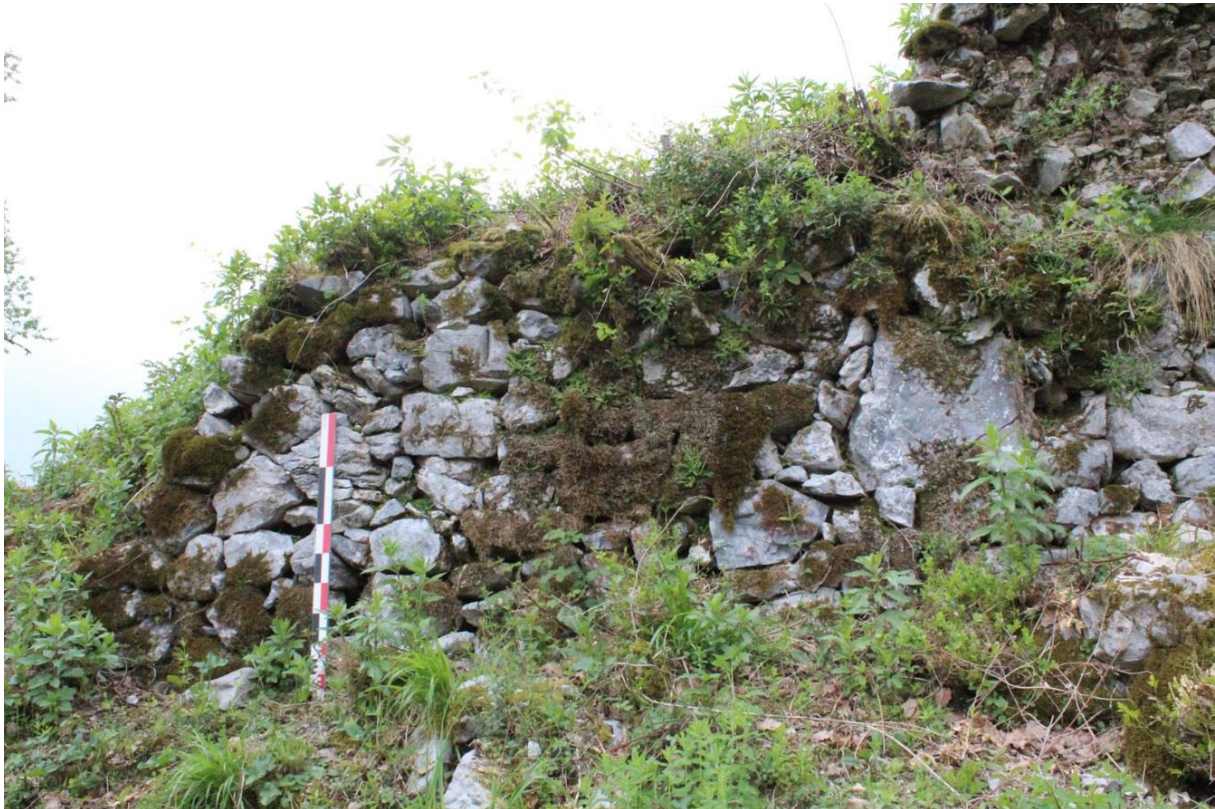
Fig. 15. Parement extérieur des soubassements de l'enceinte villageoise dans sa partie orientale (pour localiser les prises de vue cf. fig.14).

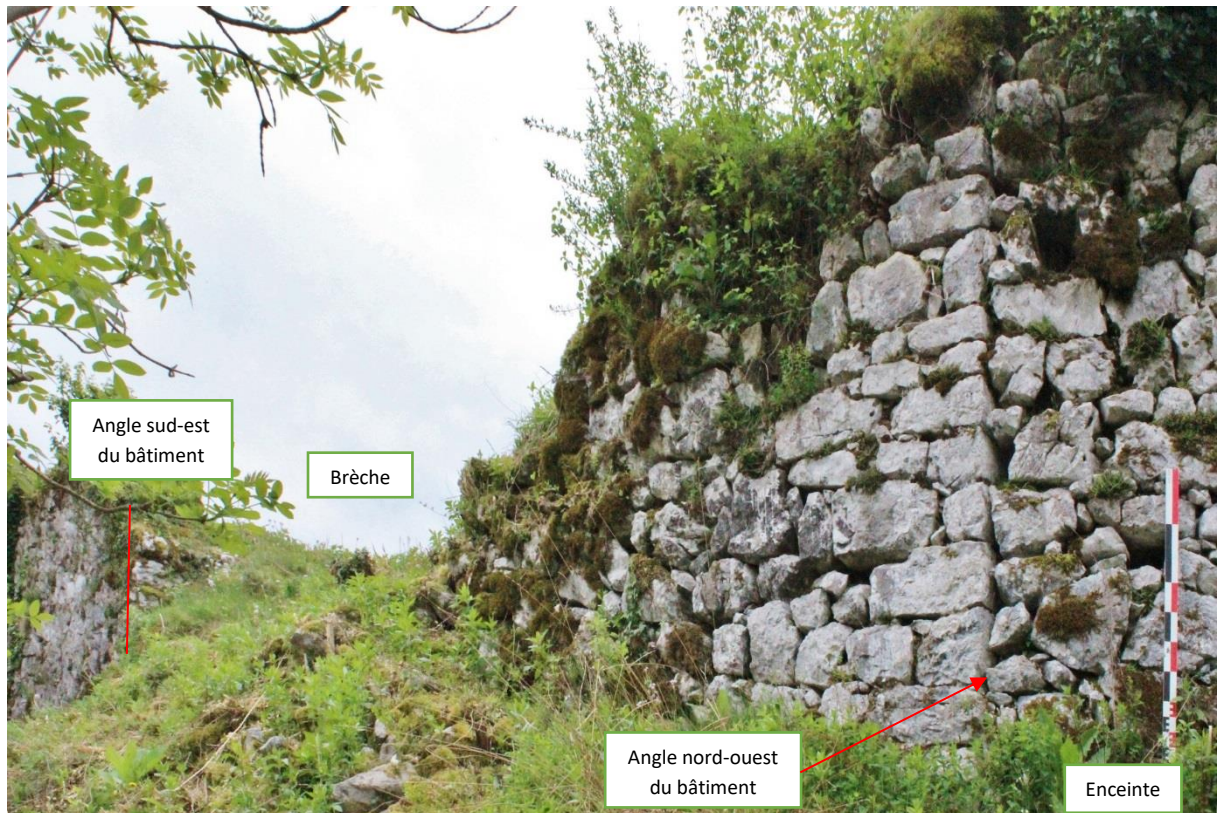
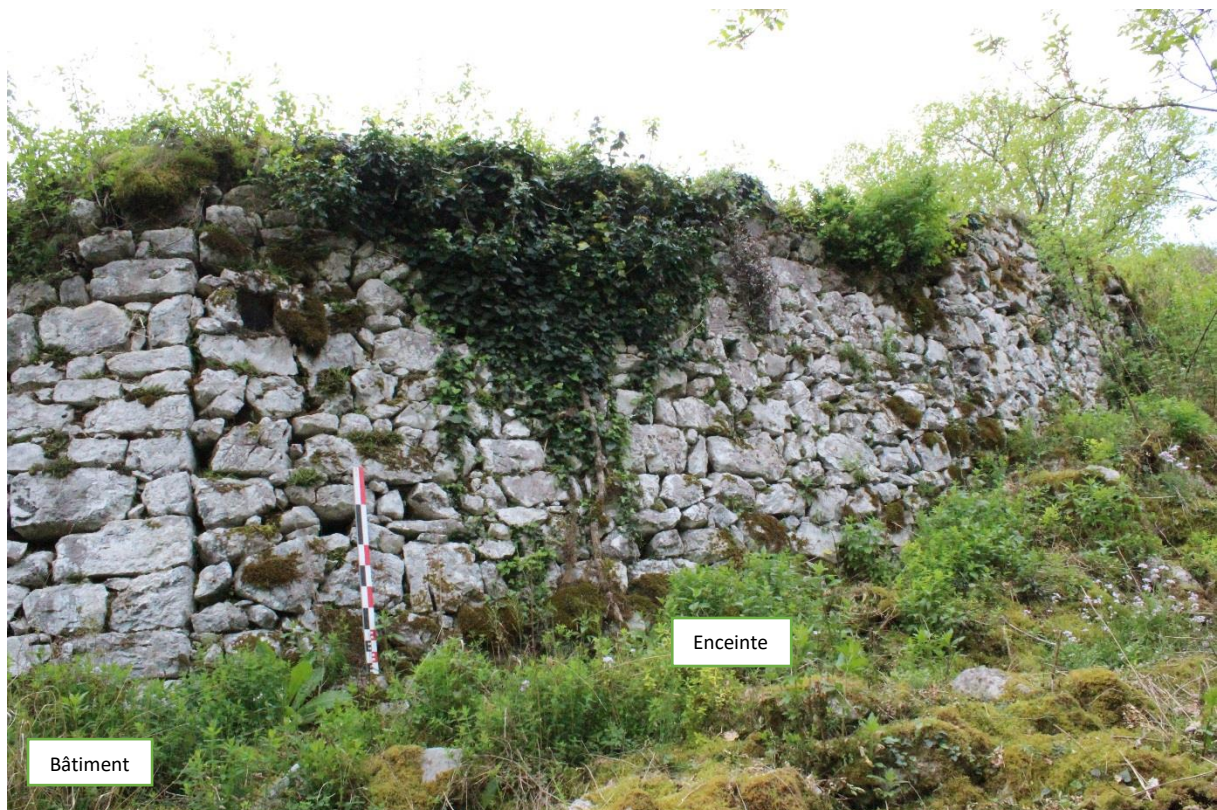
Fig. 16. Le bâtiment au nord-est de l'habitat intra muros et l'enceinte villageoise qui lui est postérieure, venant s'appuyer contre son angle (pour localiser les prises de vue cf. fig. 14).
