PROSPECTION SUR LE SITE MÉDIÉVAL DU CASTET D'IZAUT (Izaut-de-l'Hôtel, Haute-Garonne), rapport de prospection thématique

**PROSPECTION THÉMATIQUE
SUR LE SITE MÉDIÉVAL DU CASTET D'IZAUT
(IZAUT-DE-L'HÔTEL - HAUTE-GARONNE)**

Rapport de sondage archéologique au Castet d'Izaut (Izaut-de-l'Hôtel - Haute-Garonne)

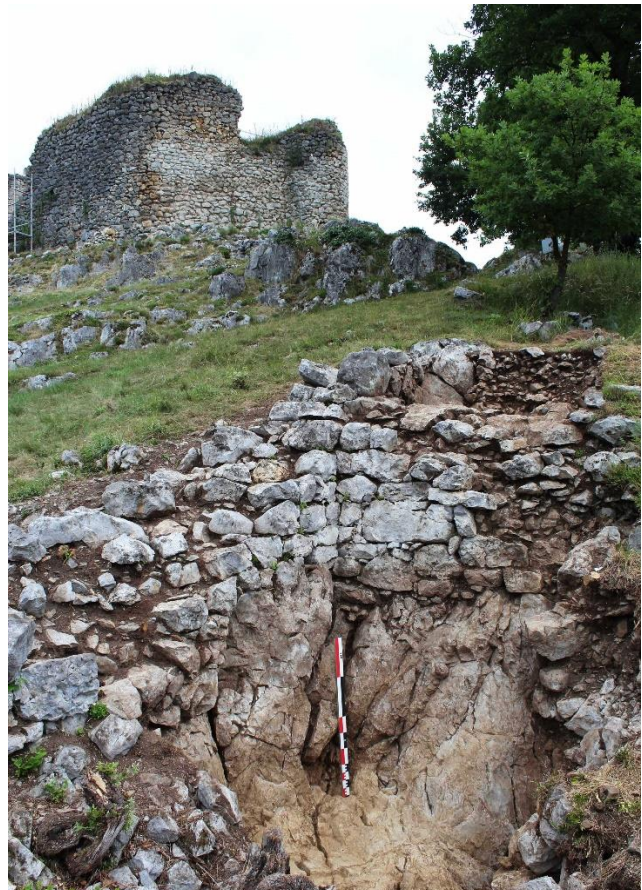
Fig. 2. Angle de bâtiment dégagé dans un des sondages (pièce PCE1, secteur 3), avec retaille du substrat rocheux en palier.

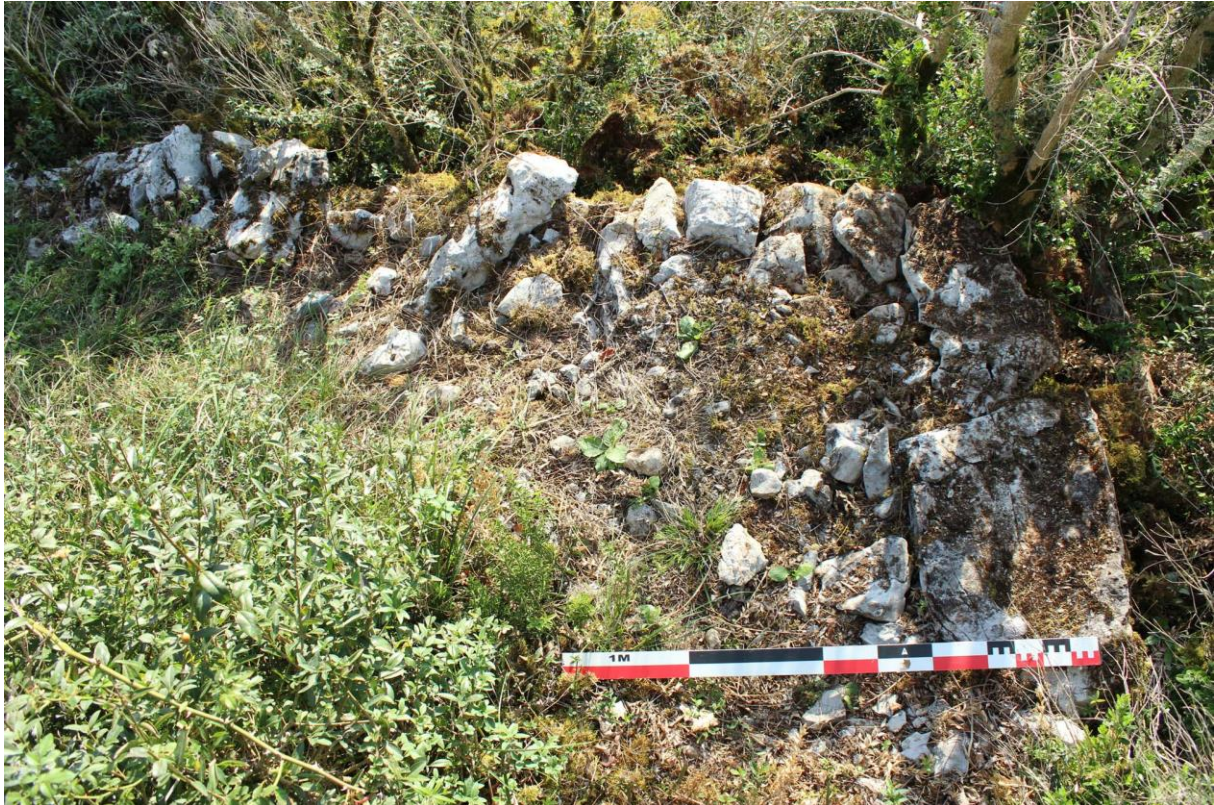
Fig. 9. Le chemin médiéval au nord-ouest du site : vue zénithale du premier virage en épingle avec mur de soutènement en pierres sèches sur le mur de soutènement et grosses pierres constituant le retour.

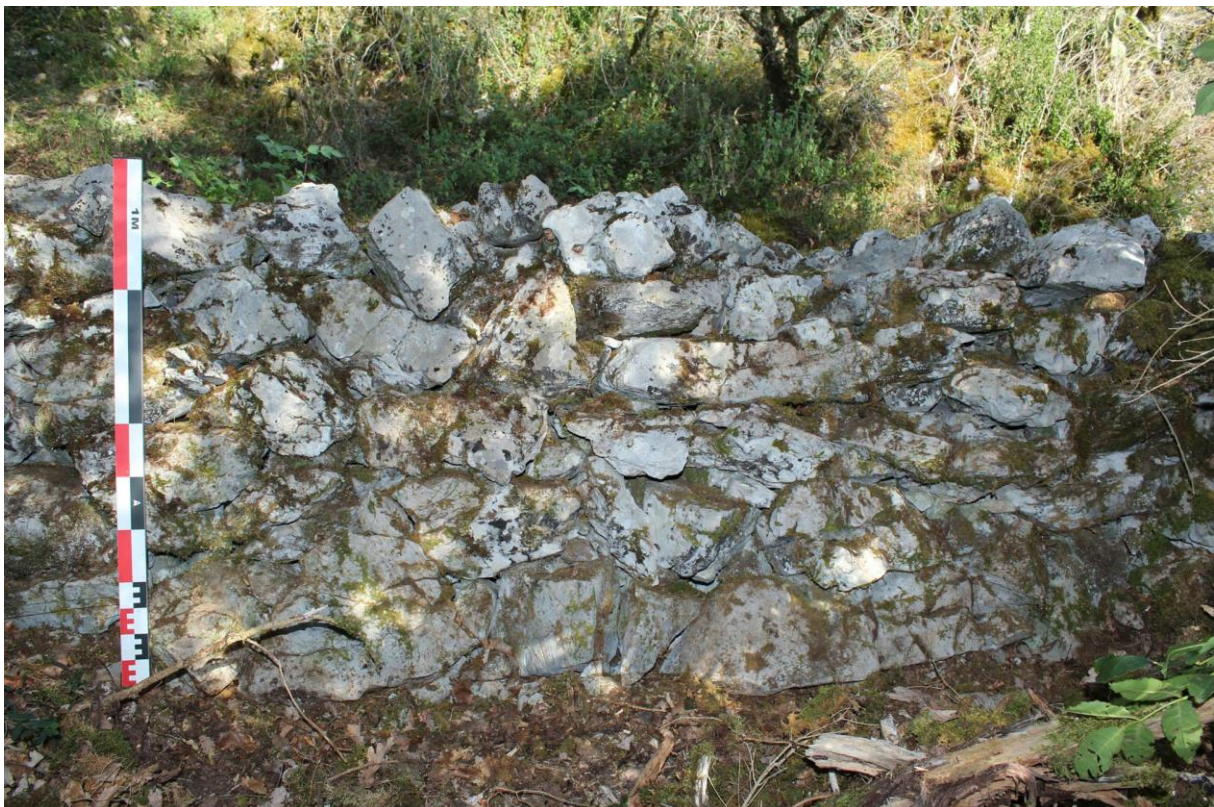
Fig. 10. Le chemin ancien au nord-ouest du site : détail de mur de soutènement construit en pierres sèches et assis sur le socle rocheux (premier segment linéaire du chemin).

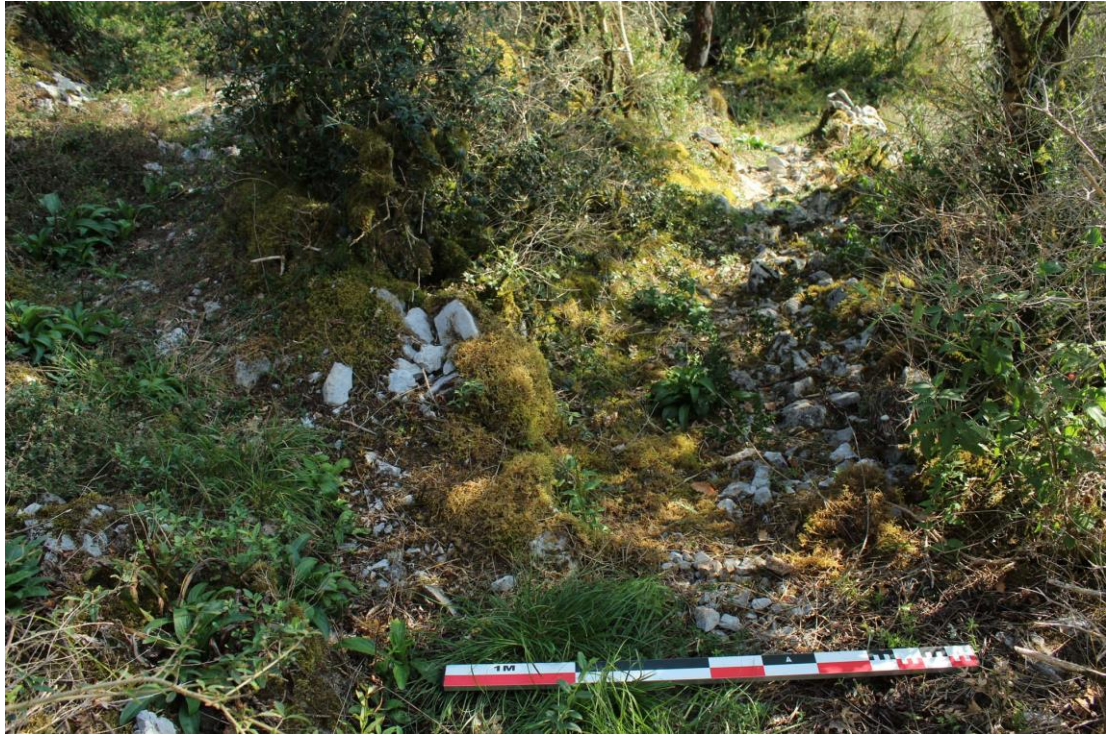
Fig. 11. Le chemin ancien au nord-ouest du site : le troisième virage en épingle.

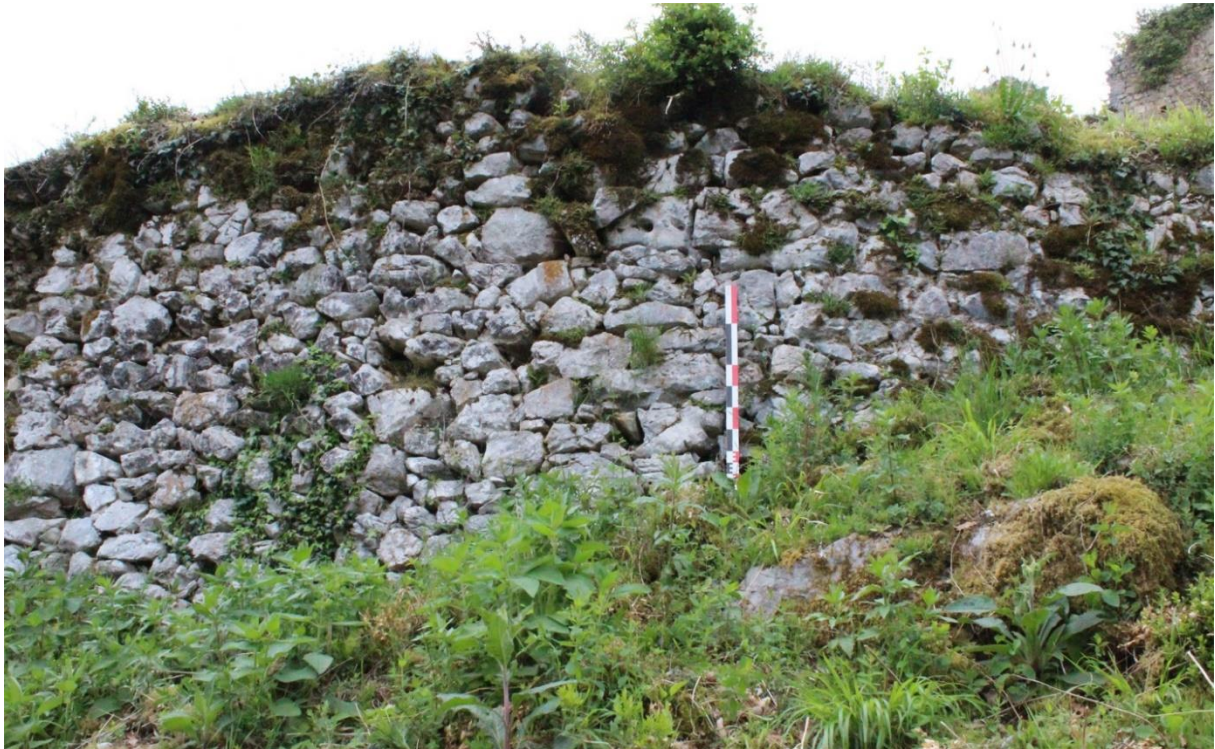
Fig. 15. Parement extérieur des soubassements de l'enceinte villageoise dans sa partie orientale (pour localiser les prises de vue cf. fig.14).
