PROSPECTION SUR LE SITE MÉDIÉVAL DU CASTET D'IZAUT (Izaut-de-l'Hôtel, Haute-Garonne), rapport de prospection thématique

**PROSPECTION THÉMATIQUE
SUR LE SITE MÉDIÉVAL DU CASTET D'IZAUT
(IZAUT-DE-L'HÔTEL - HAUTE-GARONNE)**

Rapport de sondage archéologique au Castet d'Izaut (Izaut-de-l'Hôtel - Haute-Garonne)

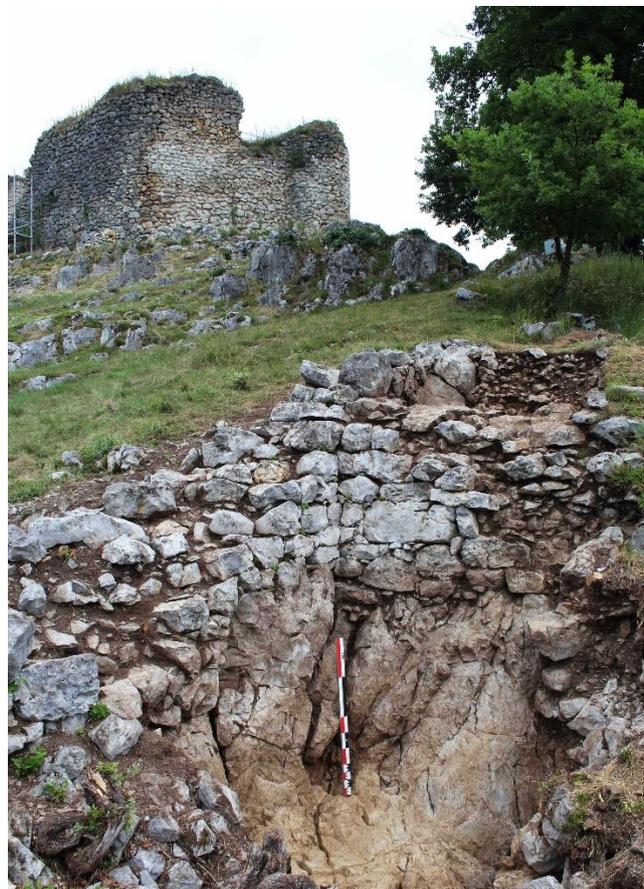
Fig. 2. Angle de bâtiment dégagé dans un des sondages (pièce PCE1, secteur 3), avec retaille du substrat rocheux en palier.

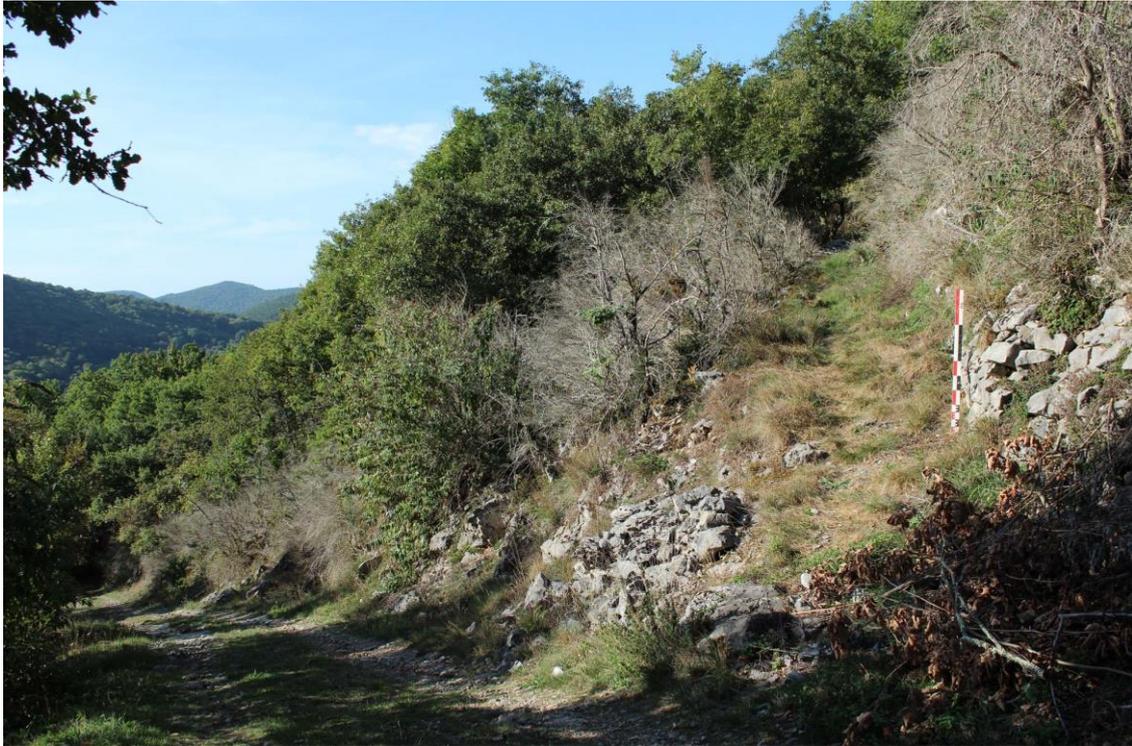
Fig. 7. Voie d'accès au site créé dans les années 1970 (à gauche) et départ du chemin ancien identifié et dégagé cette année (à droite).

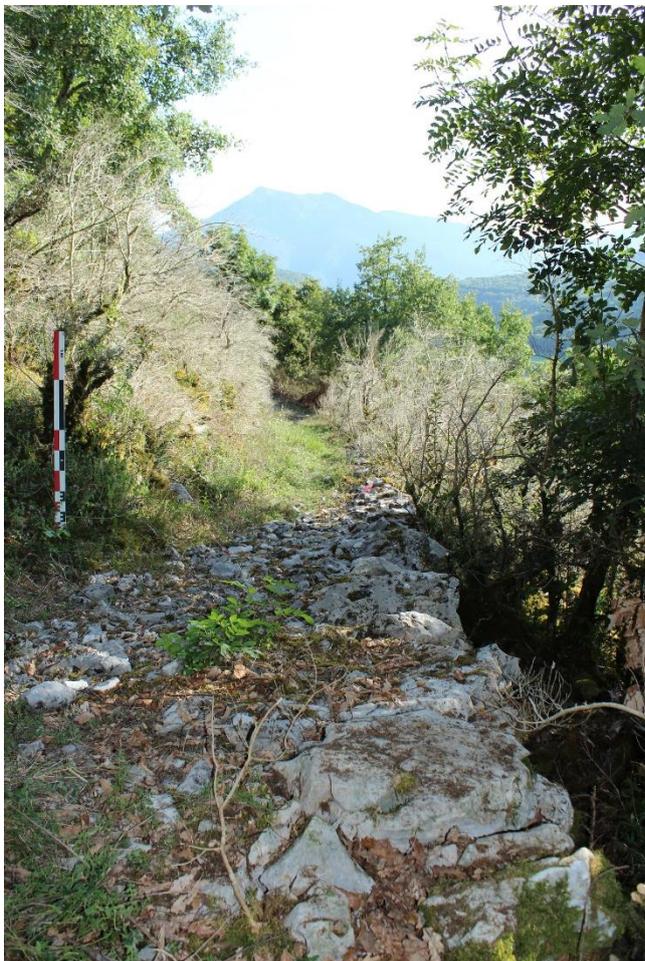
Fig. 8. Chemin ancien au nord-ouest du site : vue depuis le nord du premier tronçon avec de sa chaussée empierrée et son mur de soutènement.

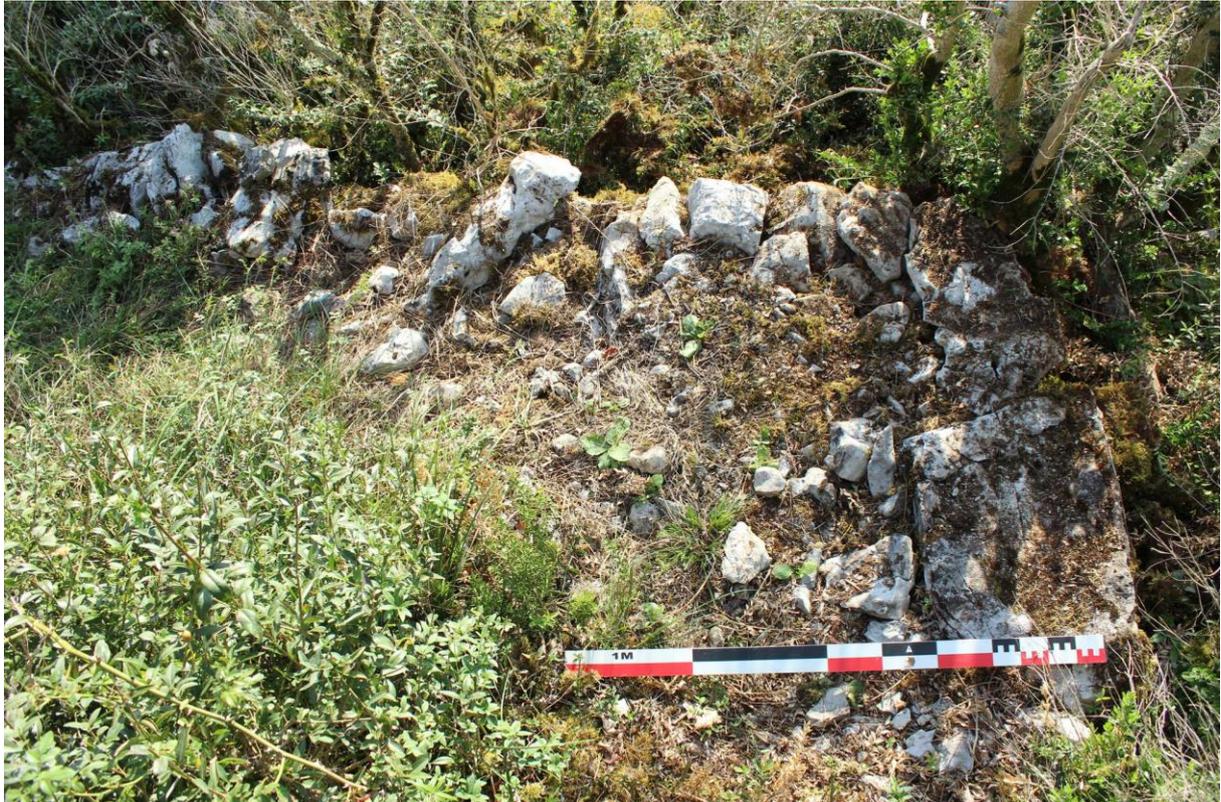
Fig. 9. Le chemin médiéval au nord-ouest du site : vue zénithale du premier virage en épingle avec mur de soutènement en pierres sèches sur le mur de soutènement et grosses pierres constituant le retour.

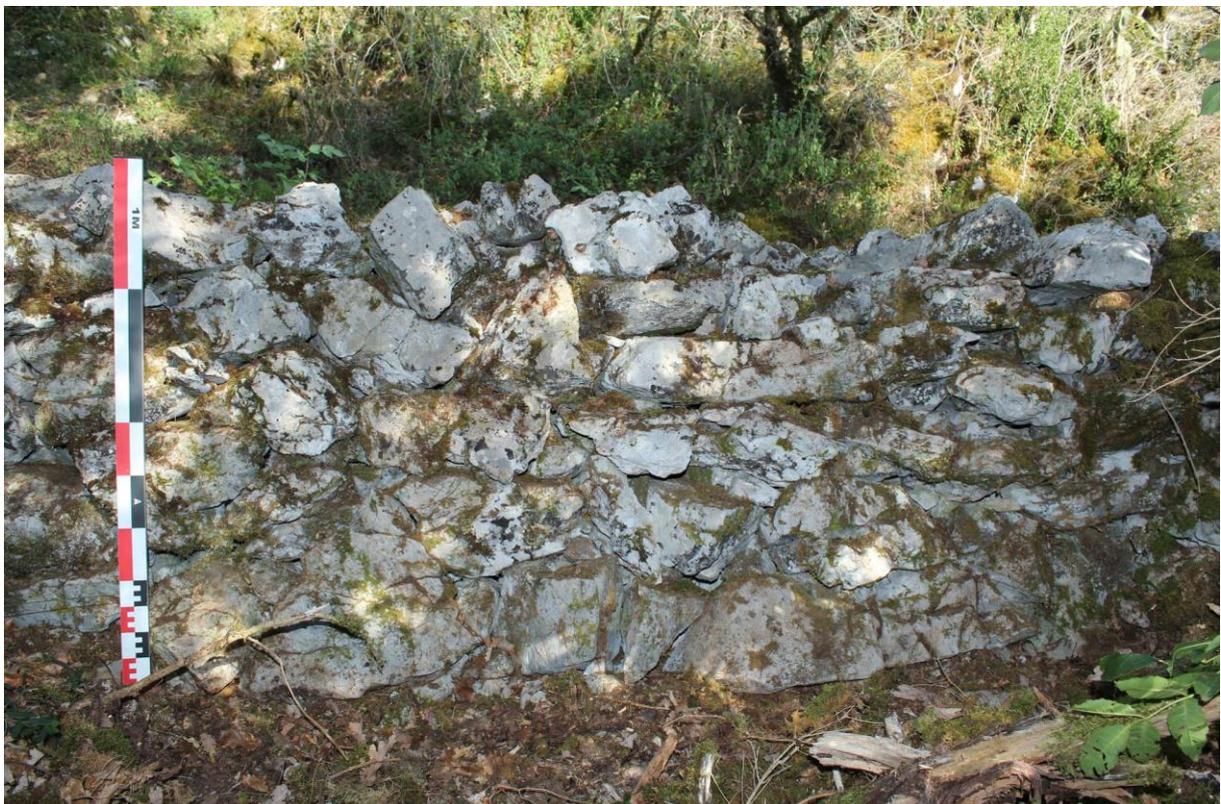
Fig. 10. Le chemin ancien au nord-ouest du site : détail de mur de soutènement construit en pierres sèches et assis sur le socle rocheux (premier segment linéaire du chemin).

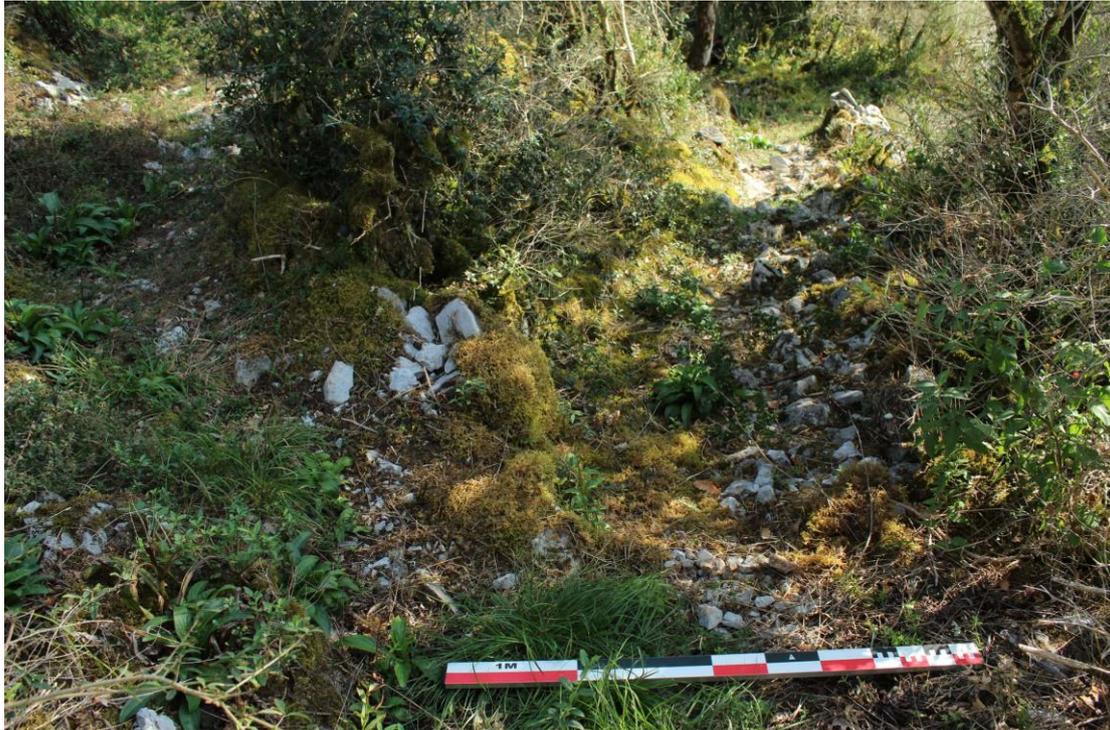
Fig. 11. Le chemin ancien au nord-ouest du site : le troisième virage en épingle.

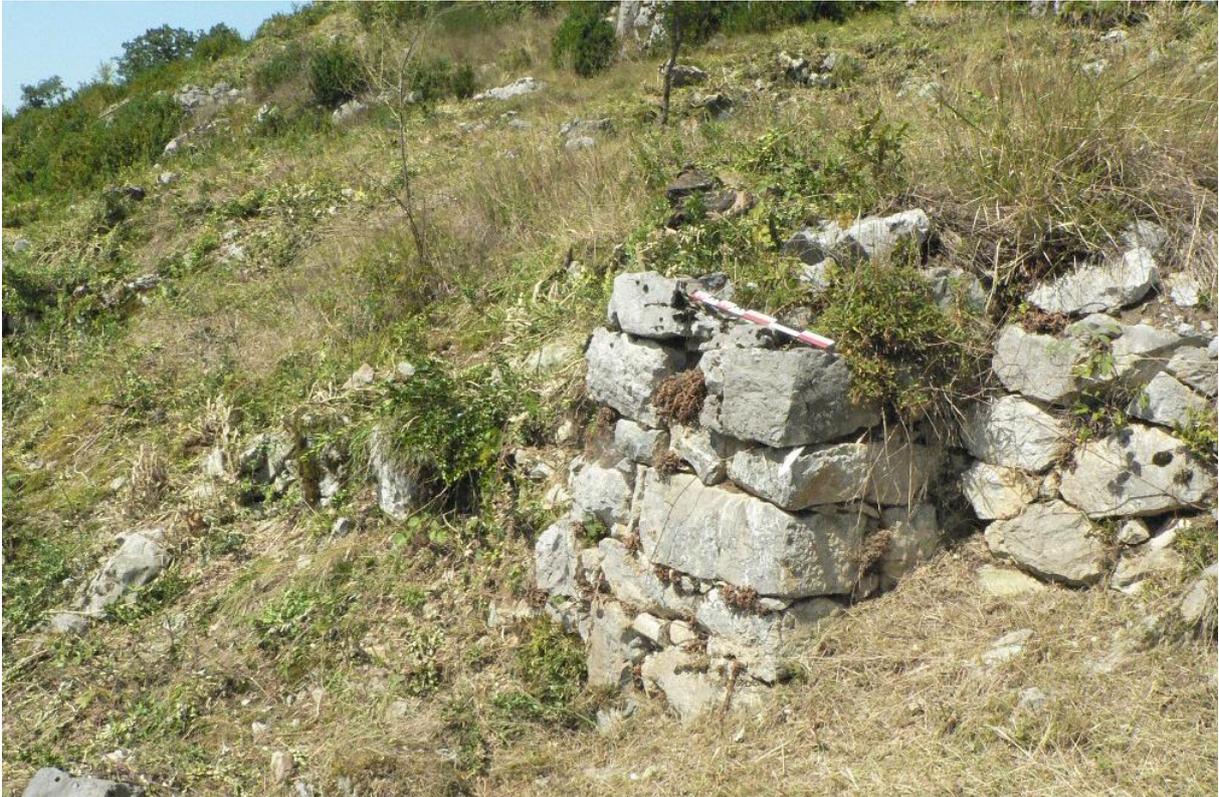
Fig. 14 bis. Extrémité sud-est du bâtiments PCE1 : angle du bâtiment et extension vers l'est.

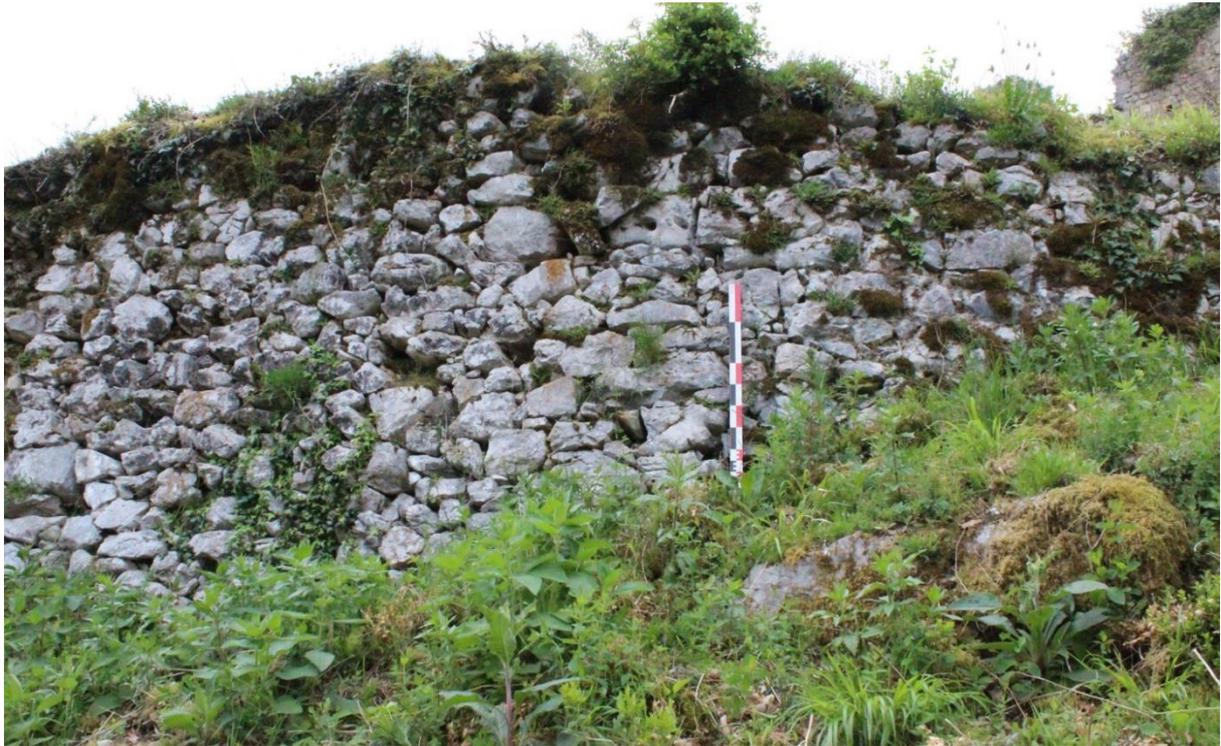
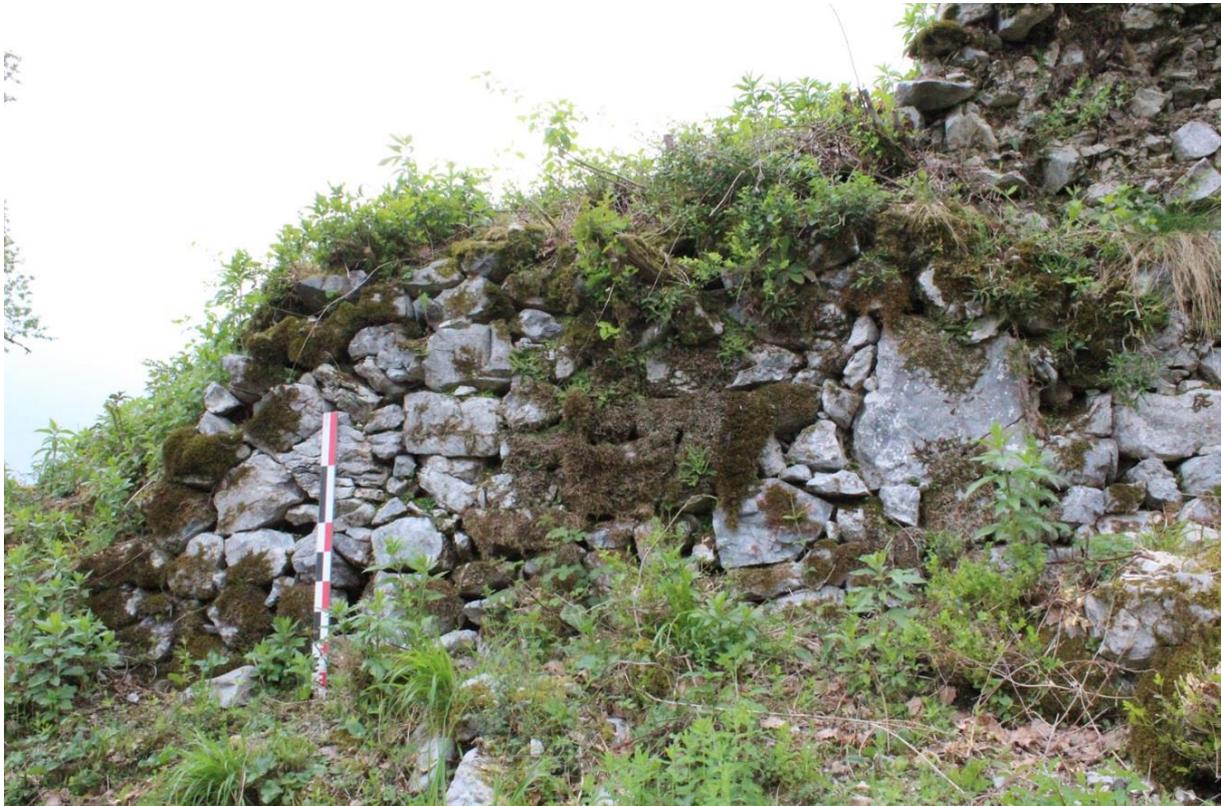
Fig. 15. Parement extérieur des soubassements de l'enceinte villageoise dans sa partie orientale (pour localiser les prises de vue cf. fig.14).

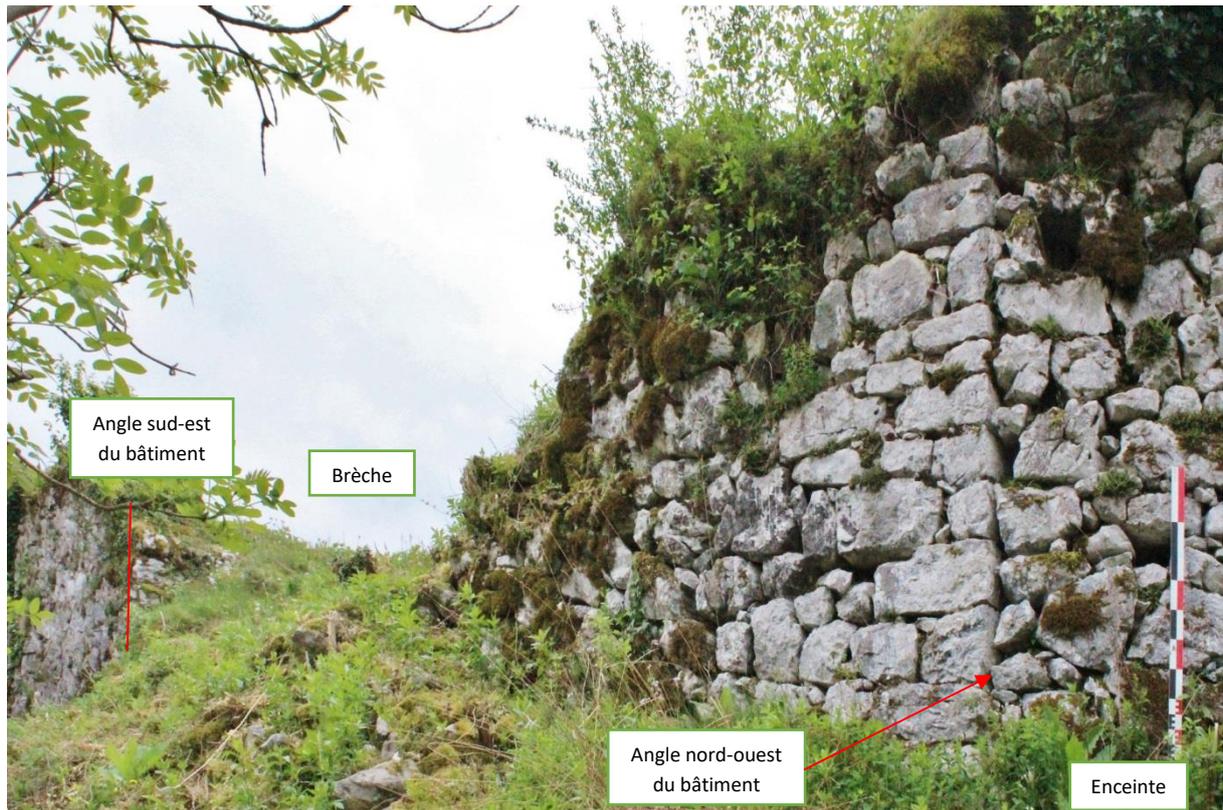
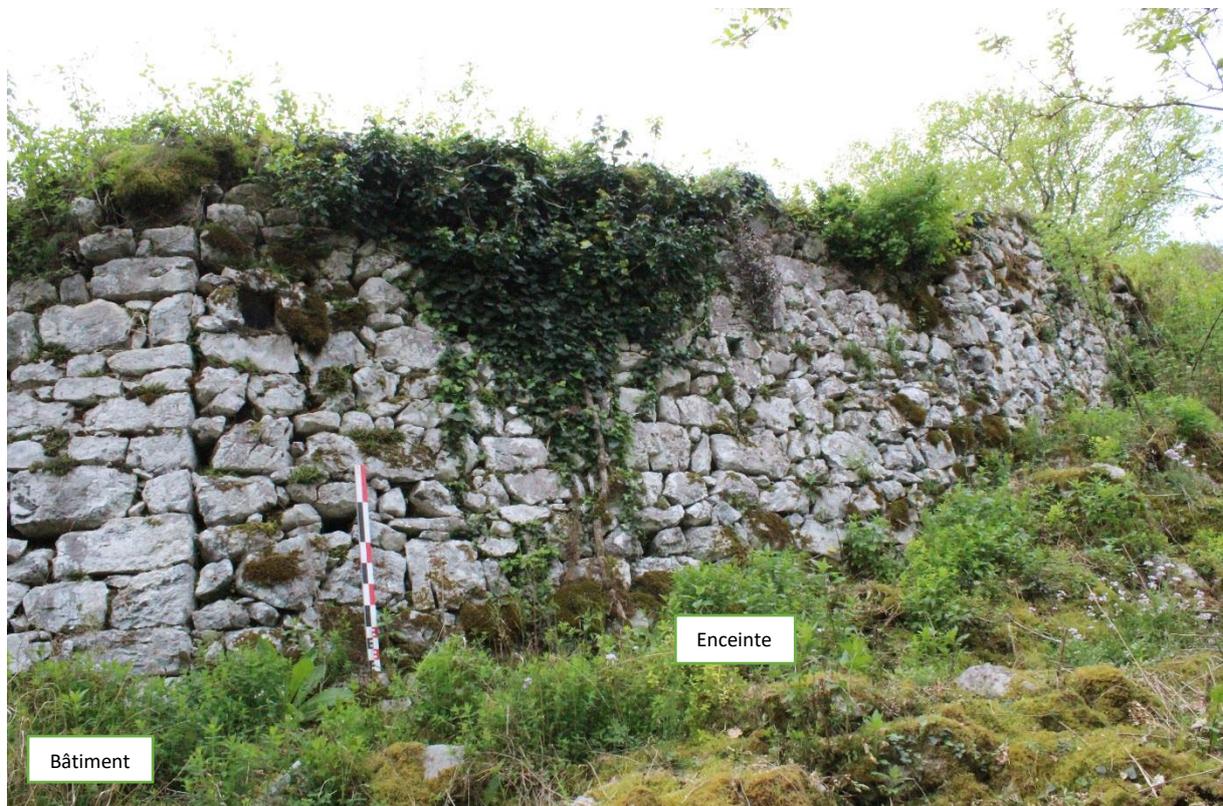
Fig. 16. Le bâtiment au nord-est de l'habitat intra muros et l'enceinte villageoise qui lui est postérieure, venant s'appuyer contre son angle (pour localiser les prises de vue cf. fig. 14).
