## Arles-Rhône 3. Un chaland gallo-romain du Ier siècle après Jésus-Christ

*Arles-Rhône 3,  
un chaland gallo-romain  
du 1<sup>er</sup> siècle après Jésus-Christ*

*Sous la direction de Sabrina Marlier*

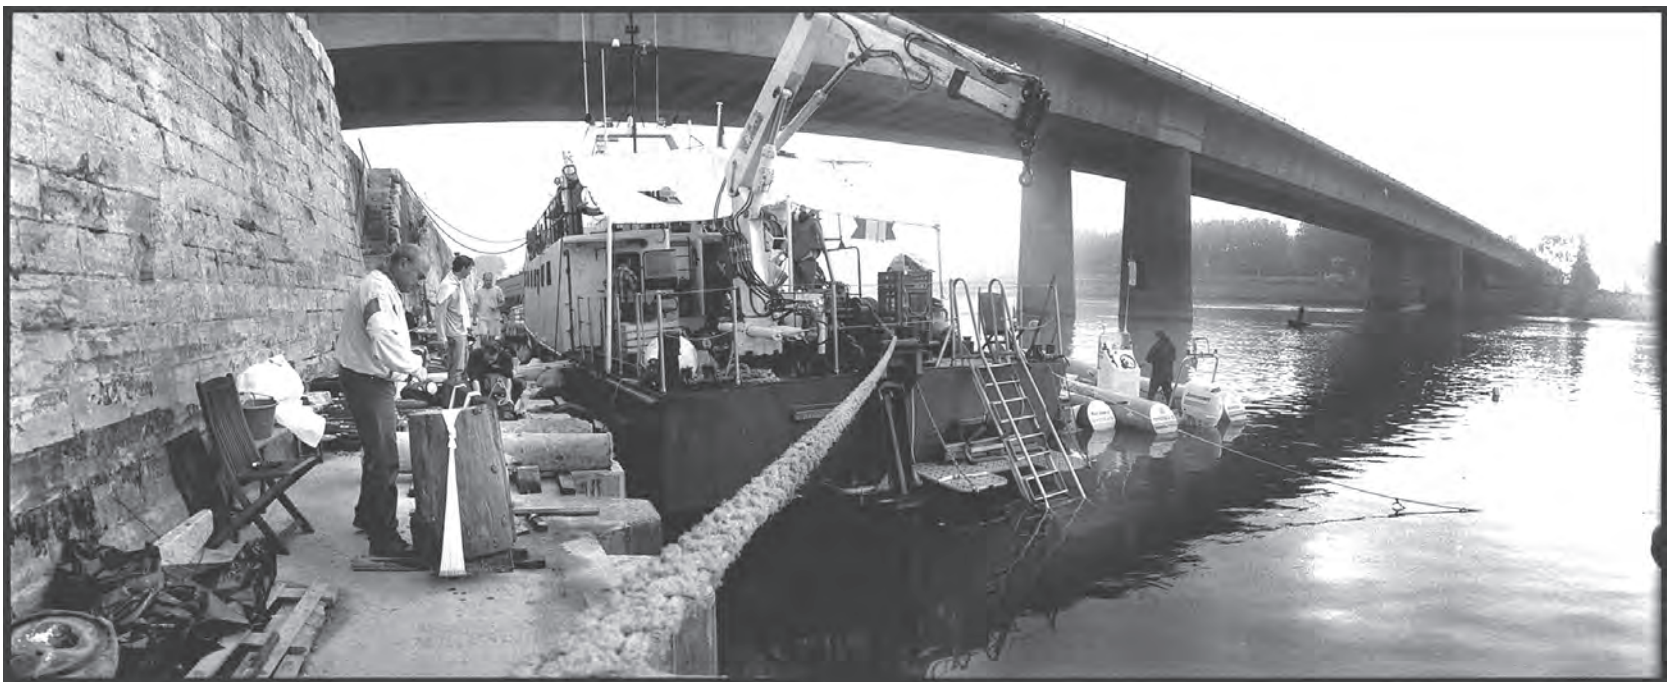
**Fig. 5 :** L'Archéonaute sur le Rhône, lors de la mission de carte archéologique en 2005. Au premier plan, à gauche, la section prélevée de l'épave Arles-Rhône 3 (Ch. Durand, CCJ/CNRS).

les carrières de Beaucaire ou de Saint-Gabriel (*Ernaginum*). Les pierres dégagées ont été systématiquement enlevées afin d'accéder aux structures architecturales du bateau dans le but d'en effectuer un relevé *in situ*. Le second objectif a consisté à prélever une section de l'épave, de 1,40 m sur 60 cm, qui a été ramenée à la surface pour y être étudiée (fig. 7). Dessinés puis démontés afin de mieux comprendre les systèmes d'assemblage et les procédés d'étanchéité, les bois ont ensuite fait l'objet d'études dendrologiques et n'ont pas été conservés. Le travail réalisé *in situ* et le prélèvement de cette section d'épave ont permis de reconnaître qu'il s'agissait d'une « embarcation à coque monoxyle-assemblée » avec des caractéristiques architecturales originales (notamment une « longue pièce de bois monoxyle sciée tangentiellement dans une grume de sapin avoisinant les 70 à 80 cm de diamètre » pour en constituer les flancs) (fig. 8). Ce qui permettait à M. Rival de conclure son rapport de la façon suivante : « Cette épave, qui est la première embarcation localisée dans le Rhône au niveau d'Arles, constitue un jalon important et contribue à une meilleure connaissance de la batellerie antique du Bas-Rhône sous l'empire romain ». L'analyse radiocarbone a par la suite permis de confirmer le caractère « antique » de cette embarcation en la situant dans une fourchette chronologique comprise entre 15 av. et 130 ap. J.-C. (*infra*, p. 259).

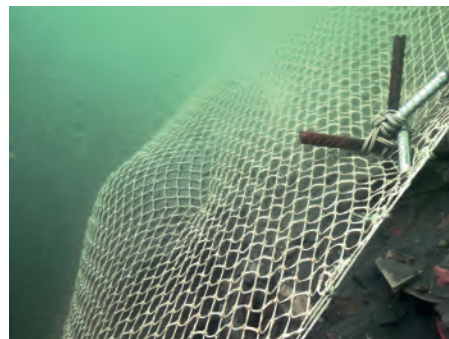
**Fig. 14 :** Vue des filets de protection installés afin de contenir les bermes créées par la fouille de l'épave en 2011 (T. Seguin, O'Can-Ipso Facto, MdAa/CG13).

En 2011, l'importance des volumes de sédiments déplacés et fouillés a aussi conduit à créer des bermes dont la hauteur était trop importante pour la sécurité des plongeurs. Si les sédiments en rive droite ont été contenus par un filet, il a toutefois fallu, à plusieurs reprises, réduire les hauteurs de ces bermes en les reculant afin d'atteindre des pentes de 45° environ (fig. 14).

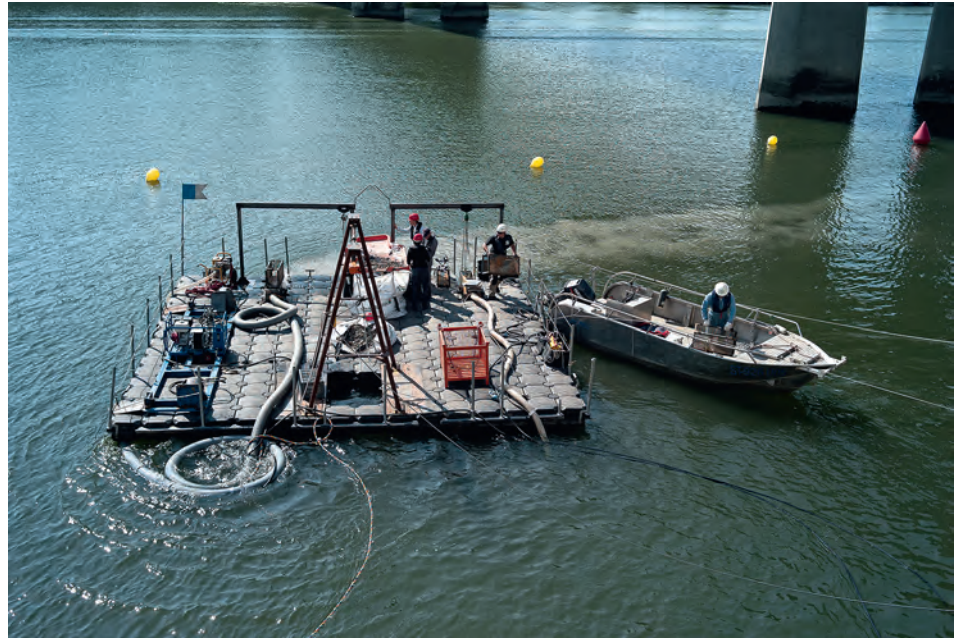
**Fig. 15:** Le ponton en bidons flottés avec le rejet des suceuses à air dans des paniers d'une maille de 10 mm chacun (T. Seguin, O'Can-Ipso Facto, MdAa/CG13).

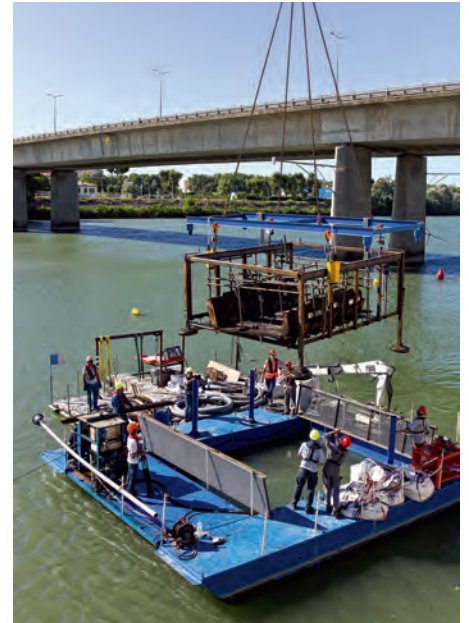
Fig. 27 : Relevage de l'un des tronçons de l'épave dans son berceau, par une grue positionnée à terre (T. Seguin, O'Can-Ipso Facto, MdAa/CG13).

Bien que plus spectaculaires à voir en surface, les phases de relevage étaient moins complexes que les poses des berceaux. Pour ces phases, le ponton était repositionné au-dessus du berceau. Les scaphandriers reconnectaient alors les crochets des palans sur les organes de levage du berceau. Après avoir remis en tension les chaînes des quatre palans, tous les dispositifs d'immobilisation du berceau étaient enlevés. La flèche de la grue du ponton était étendue au maximum vers l'aval et son câble était mis en tension pour tirer doucement le berceau sur l'arrière, ce qui évitait au berceau d'accrocher et d'arracher la partie de l'épave encore en place. Ensuite le berceau était ramené en position horizontale et remonté à travers la « piscine » du ponton (fig. 26). Le ponton était ensuite déplacé pour venir au niveau du quai où une grue (60 tonnes/m) était positionnée pour récupérer l'ensemble palonnier/berceau/tronçon (fig. 27).

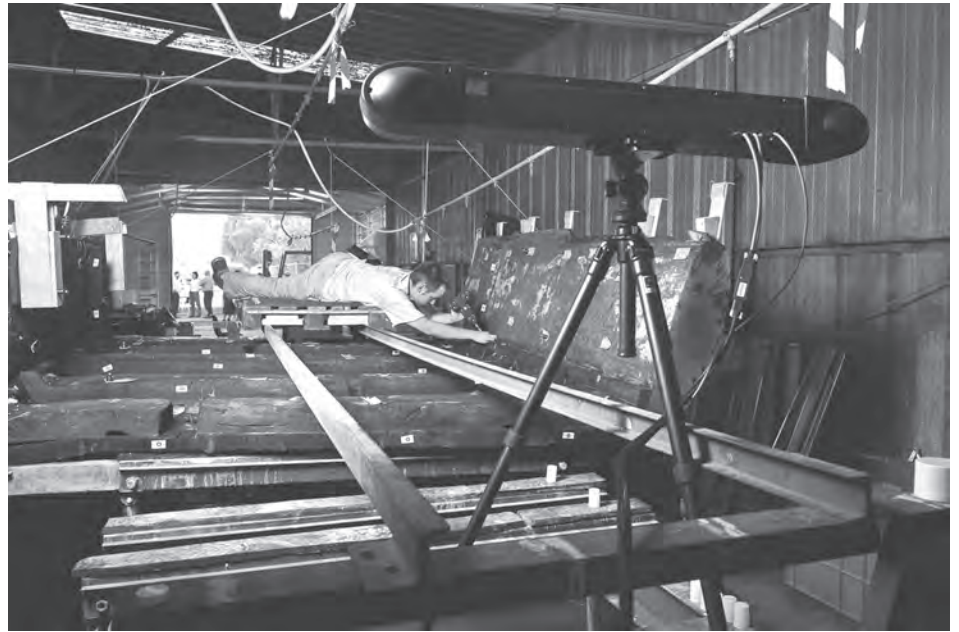
Fig. 28 : Relevé 3D du tronçon T4 à l’aide du C-Track (T. Seguin, O’Can-Ipso Facto, MdAa/CG13).

C’est donc vers un nouveau type d’outil de mesure tridimensionnelle que l’équipe d’*Arles-Rhône 3* s’est tournée. Jamais utilisé en archéologie, ce nouvel instrument, conçu et commercialisé par la compagnie Canadienne *Creaform 3D*, est un outil de mesure tridimensionnel compatible avec le logiciel Rhinocéros 3D – comme le bras FARO® – mais qui a la particularité d’être sans fil<sup>22</sup>. Il se compose de trois éléments complémentaires (fig. 28) :

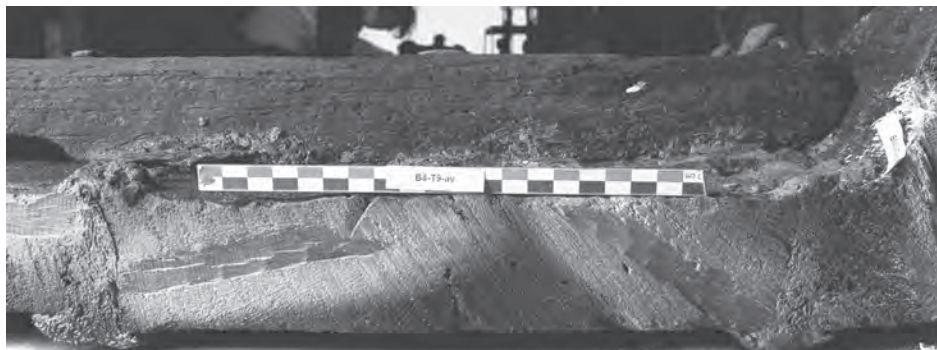
**Fig. 30 :** Section avant du bordage B8 du tronçon T9 préparée pour l'enregistrement de deux chemins de mesure (L. Roux, O'Can-Ipso Facto, MdAa/CG13).

et uniforme, était saupoudrée de talc pour mettre en évidence la limite des cernes. Une fois préparée, un numéro d'inventaire rappelant le nom et le numéro de la pièce, le numéro du tronçon, la localisation de la section et, le cas échéant, celle du chemin de mesure était attribué à chaque pièce (ex. FL5-T9-av-sup ou B8-T9-av) (fig. 30).

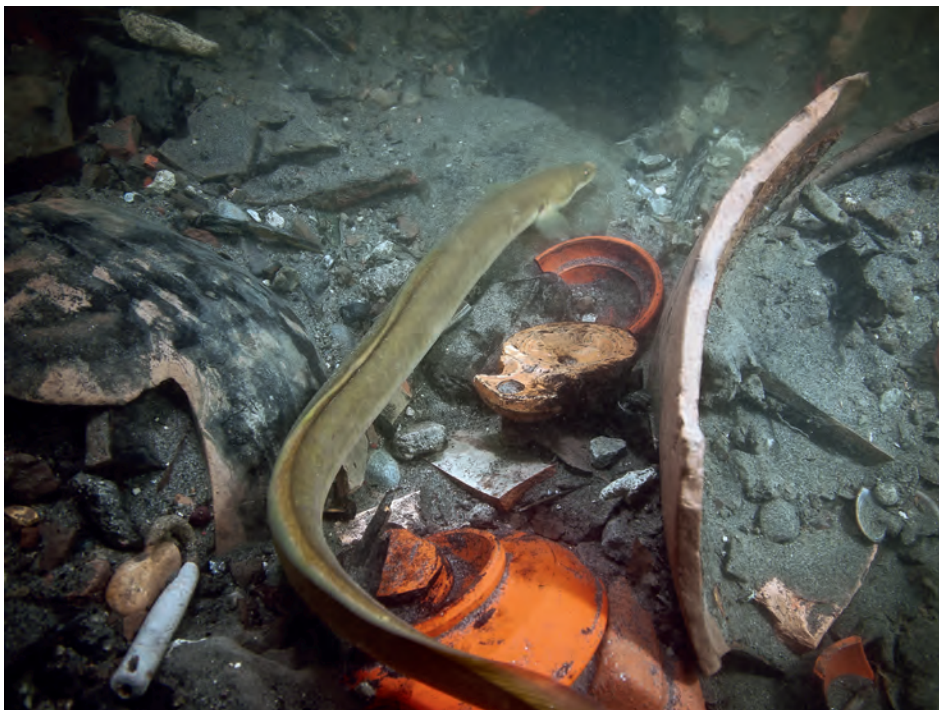
Fig. 31 : Vue du dépotoir de surface recouvrant l'épave (T. Seguin, O'Can-Ipso Facto, MdAa/CG13).

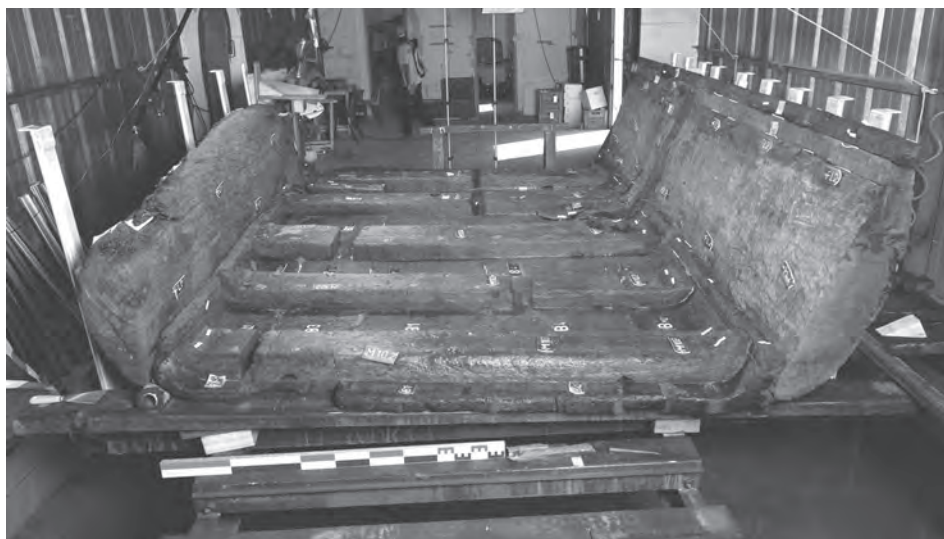
**Fig. 38 :** Arrière du tronçon T3 montrant une érosion différentielle très marquée entre le côté bâbord et le côté tribord (T. Seguin, O'Can-Ipso Facto, MdAa/CG13).

Le recouvrement de l'épave par les sédiments du fleuve a sans doute été moins rapide à bâbord qu'à tribord et à l'arrière qu'à l'avant, comme en témoigne l'érosion plus prononcée des bois, et notamment du haut des flancs, sur bâbord arrière, sans doute plus longtemps exposé au courant après le naufrage que le côté tribord (fig. 38). L'état de conservation exceptionnel du tiers avant et des trois quarts de la partie tribord du chaland permet en effet de supposer que ces parties ont bénéficié d'un enfouissement rapide et pérenne. À l'inverse, le bois érodé et la corrosion des éléments métalliques de la partie bâbord et arrière témoignent d'un recouvrement partiel.

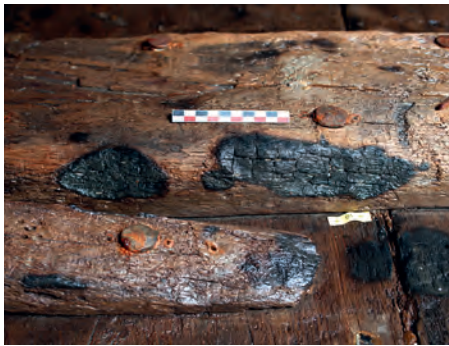
**Fig. 40 :** Vue, sur l'arrière de la membrure M97 et de la sole attenante, de traces de brûlure à mettre en relation avec les activités de cuisine à bord (T. Seguin, O'Can-Ipso Facto, MdAa/CG13).

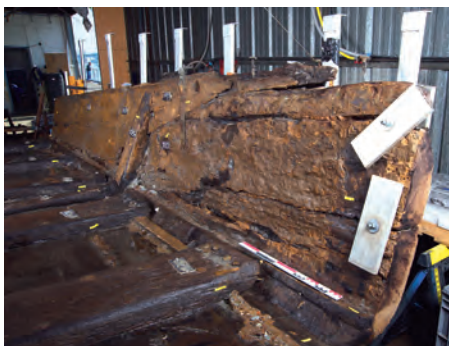
**Fig. 41 :** Vue, de l'arrière vers l'avant, de l'intérieur du bordé de flanc en demi-tronc tribord du tronçon T9 avec les fissures et les perforations dues à une pourriture du bois (L. Roux, O'Can-Ipso Facto, MdAa/CG13).

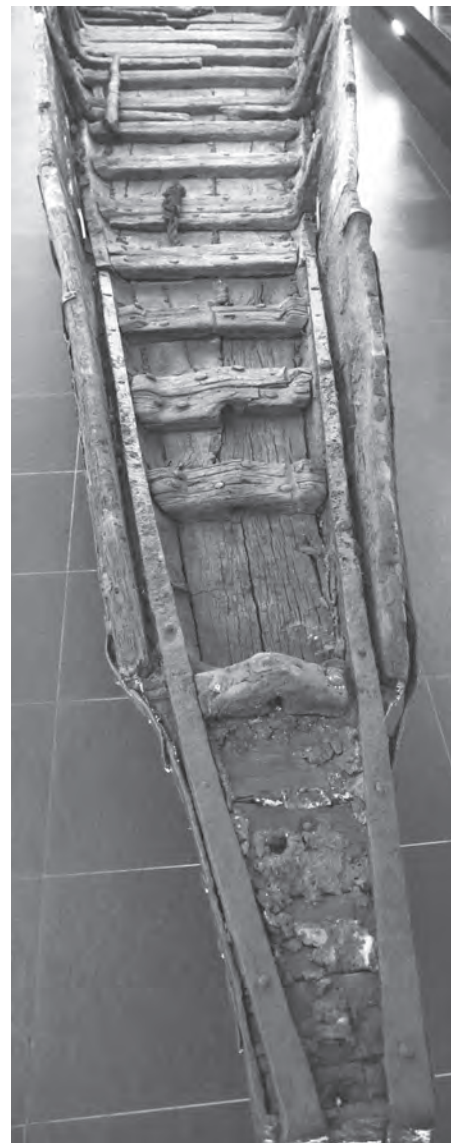
Fig. 42 : Extrémité avant du chaland qui montre un décalage de la proue vers bâbord, sans doute lié à un choc latéral survenu sur tribord (Ch. Rombi, CG13).

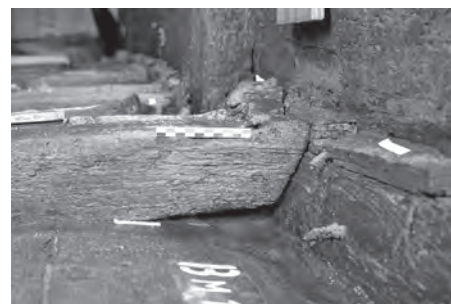
Fig. 43 : Décollement de l'extrémité de la membrure M106, au niveau du bouchain bâbord, à mettre en relation avec le naufrage (T. Seguin, O'Can-Ipso Facto, MdAa/CG13).

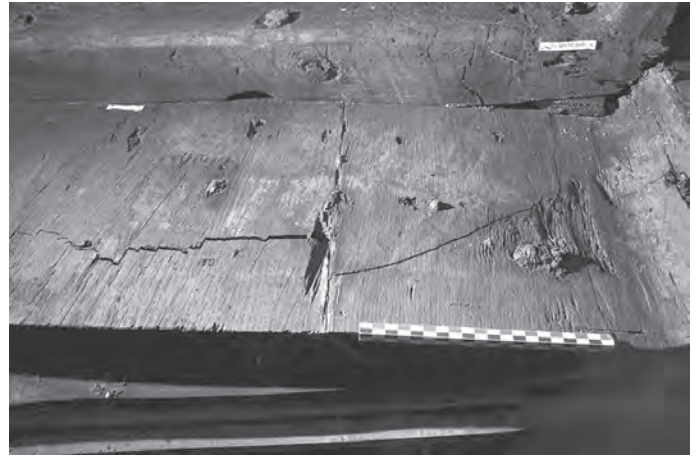
**Fig. 47 :** Fissure observée sur le bordage B5, en avant de la varangue M116 que l'on peut attribuer à l'action de la fouille ou du relevage du tronçon T5 (L. Roux, O'Can-Ipsos Facto, MdAa/CG13).

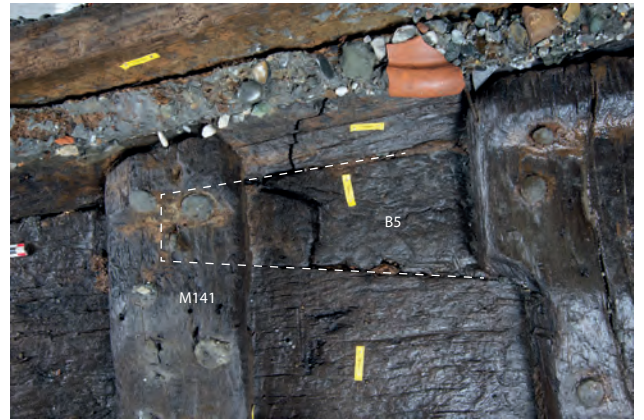
Fig. 50: Extrémité avant du bordage B5 qui se termine à la proue, sous la membrure M141, par un écart franc (L. Roux, O'Can-Ipso Facto, MdAa/CG13).

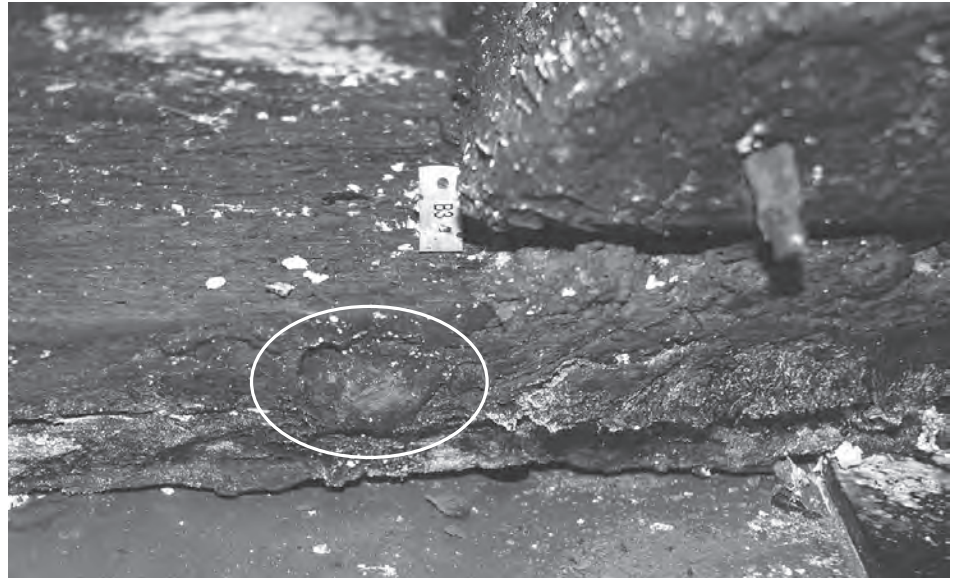
**Fig. 56 :** Vue d'un des trois clous enfoncé depuis le can externe du bordage B3 en direction de B1 dans lequel il s'enfoncé à pointe perdue (S. Marlier).

1. un enfoncement d'un clou depuis l'extérieur du can B5 en direction de B1 et un enfoncement d'un clou depuis le can externe de B1 en direction de B5 pour la constitution de la virure centrale (B1-B5) ;
2. un enfoncement d'un clou depuis le can externe de B5 en direction de B4 (pour le maintien en position de B5 contre B4) et un enfoncement d'un clou depuis le can externe de B1 en direction de B5 (pour le maintien en position de B1 contre B5) ;
3. un enfoncement d'un clou depuis le can externe de B5 en direction de B1 (pour le maintien en position de B5 contre B1) et un enfoncement d'un clou depuis le can externe de B1 en direction de B3 (pour le maintien en position de B1 contre B3).

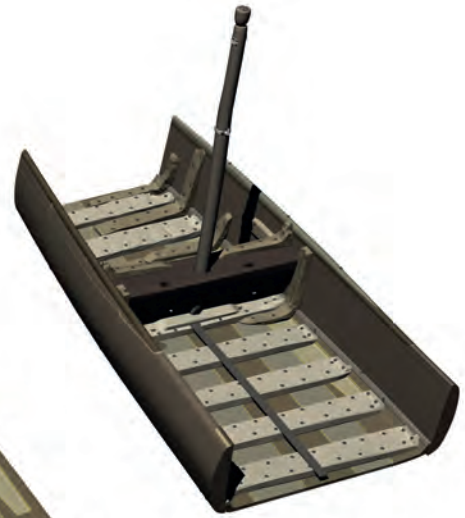
Fig. 58 : Vue axonométrique des bouchains composés, au niveau de la levée de poupe.

Aux bordés monoxyles de transition succèdent ainsi, sur l'arrière et jusqu'à l'extrémité de la poupe, soit au niveau de la levée arrière, des bouchains composés. À bâbord, celui-ci est constitué du bordage de sole B3, puis B1, auquel est assemblé le bordage vertical BV1 (fig. 58). À tribord, le bouchain composé est constitué du bordage de sole B2 auquel est assemblé le bordage vertical BV2 (fig. 49). BV1 et BV2 ont été assemblés aux bordages de sole adjacents au moyen de clous enfoncés transversalement depuis l'extérieur du chaland, soit depuis la face externe des bordages verticaux jusque dans l'épaisseur des bordages de sole (fig. 61).

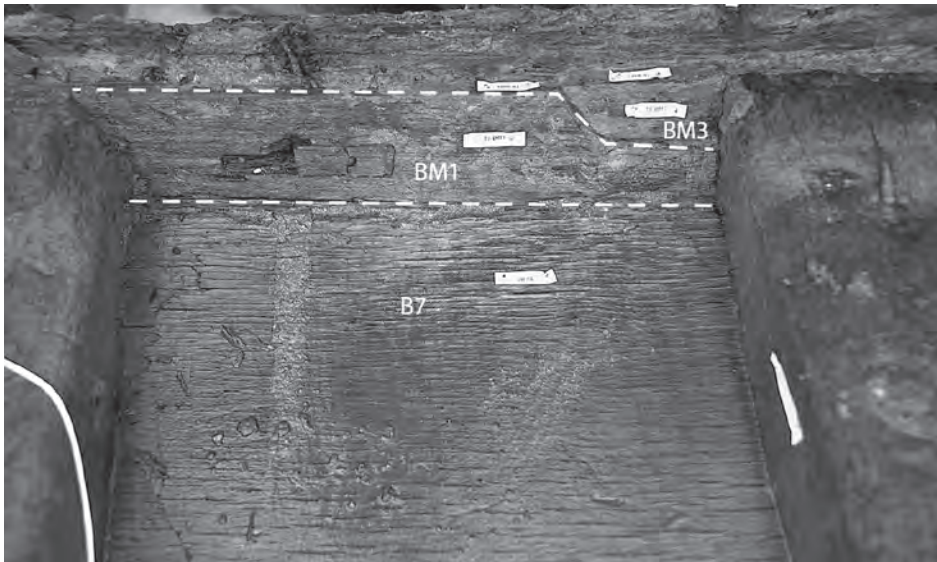
**Fig. 60 :** Ecart BM1-BM3, pour la liaison des parties verticales de ces bordés monoxyles de transition, sur bâbord avant (L. Roux, O'Can-Ipso Facto, MdAa/CG13).

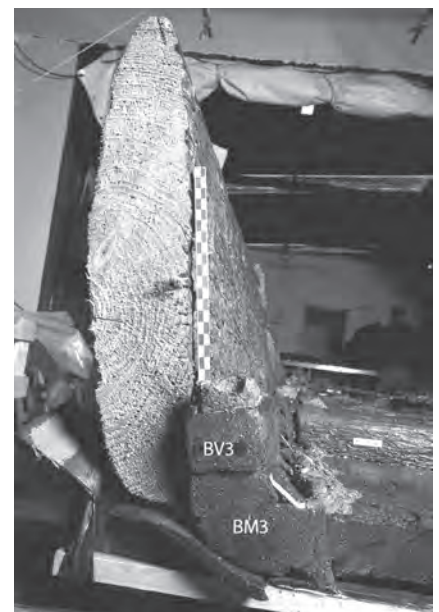
**Fig. 63 :** Vue, sur bâbord avant, du bordage vertical avant BV3 surmontant le bordé monoxyle de transition BM3 (L. Roux, O'Can-Ipso Facto, MdAa/CG13).

et BM4 jouent donc, à la suite des retours verticaux de BM1 et BM2 auxquels ils sont assemblés, le rôle de bordages verticaux. Assemblés aux bordages de sole secondaires, ils participent également de bouchains composés. Sur tribord, un clou, enfoncé verticalement depuis l'intérieur pour l'assemblage de BM4 à B6 (fig. 53) a été observé. Et sur bâbord, ce sont deux clous, enfoncés verticalement depuis l'extérieur pour l'assemblage de B7 à BM1 et BM3, qui ont été repérés. La mise en évidence de ces assemblages signifie que les bordages B6 et B7 ont été disposés sous les retours verticaux des bordés monoxyles de transition et que c'est leur face interne qui est en contact avec ces pièces et non leur can externe comme c'est le cas sur l'arrière pour les bouchains composés. À la proue, la partie horizontale des pièces de bouchain BM3 et BM4 s'amenuise progressivement pour disparaître sous la membrure M138. Sur bâbord, le retour vertical de BM3 s'arrête en arrière de M138. C'est donc une dernière pièce de bordage vertical (BV3) (fig. 63) qui vient prolonger le bordé monoxyde BM3 au moyen d'un écart à mi-bois bloqué par des clous insérés verticalement depuis le dos de BV3. Sur l'avant, BV3 vient buter contre le décroché taillé dans l'extrémité du bordage B8 (fig. 51). Sur tribord, en revanche, le retour vertical de BM4 se prolonge jusque sur l'extrémité de la proue et vient buter, de la même façon que BV3, contre le décroché taillé dans le bordage B8. Entre M138 et l'extrémité de la proue, BV3 et le retour vertical de BM4 participent alors des bouchains composés avec les bordages de sole B5 et B8. Des clous transversaux, insérés depuis les cans externes de BV3 et de BM4 jusque dans l'épaisseur des bordages de sole adjacents, assurent la liaison de ces bouchains composés. Au total, la longueur de BM3 et BV3, de 7,99 m<sup>7</sup>, est donc équivalente à celle mesurée pour BM4 (fig. 64).

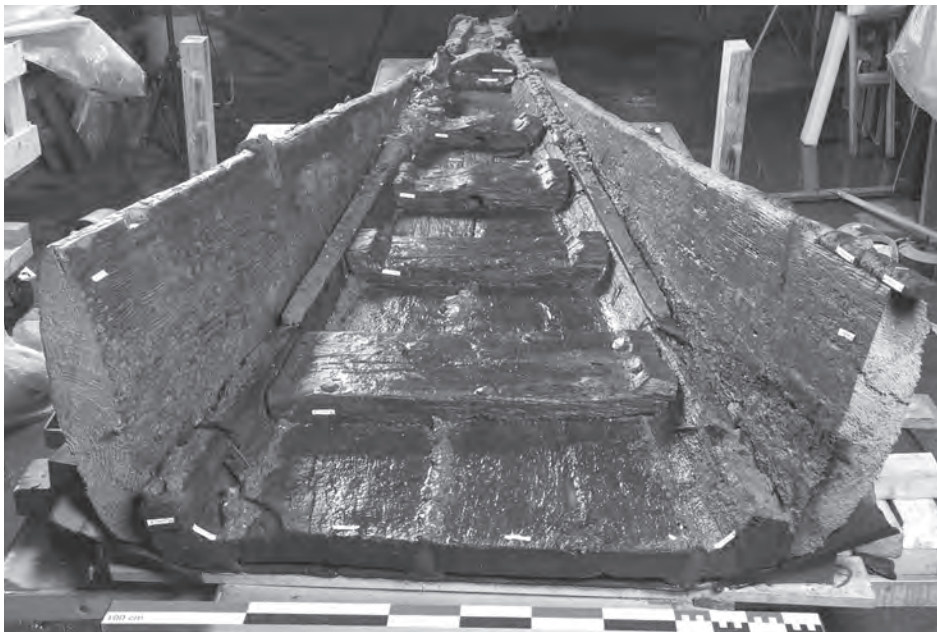
**Fig. 65** (ci-contre) : *Vue en section, de la proue avec les deux dernières varangues (M140 et M141) qui présentent une section pyramidale (L. Roux, O'Can-Ipso Facto, MdAa/CG13).*

Les varangues sont des pièces plates de section et de forme globalement quadrangulaire, à l'exception des deux dernières varangues situées à la proue (M140 et M141) qui présentent une section pyramidale (fig. 65). Leurs arêtes supérieures présentent de légers chanfreins avec des cans abattus sur une largeur d'environ 2 cm.

Les deux dernières membrures situées à la proue (M140 et M141) présentent en revanche un canal central de forme circulaire (de 4,1 cm de diamètre pour la première et de 3,6 cm pour la seconde) (fig. 65). À ce niveau de la coque, ces canaux ne sont plus des anguillers mais sont sans doute à associer au passage de cordages comme celui retrouvé juste en arrière, au niveau des membrures M138 et M139 et qui se poursuivait sur l'avant (fig. 275) (*infra*, p. 216-217).

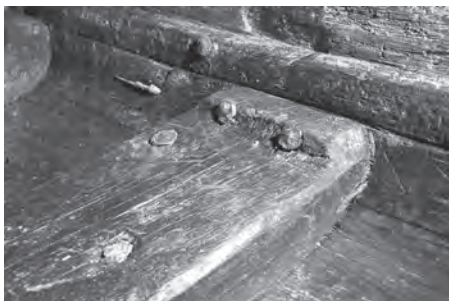
**Fig. 66 :** Ressaut sur l'extrémité d'une varangue qui vient épouser la forme du bouchain (L. Roux, O'Can-Ipso Facto, MdAa/CG13).

L'ensemble des varangues présente de légers ressauts à leurs extrémités qui viennent épouser la forme des bouchains et dont le sommet s'arrête un peu au-dessus des faces supérieures des bordés monoxyles de transition et des bordages verticaux des bouchains composés (fig. 66). Certains de ces ressauts – dont les dimensions sont comprises entre 4 et 6,3 cm de largeur pour des hauteurs comprises entre 1,5 et 5,5 cm – ont une saillie sculptée dans la masse en forme de pyramide tronquée, située sur l'avant, sur l'arrière, ou au centre du ressaut. Le sommet de cette saillie arrive au niveau de la face supérieure des tasseaux disposés sur le haut des bouchains (fig. 67) (*infra*, p. 101-103), permettant de supposer que ces aménagements en relief servaient sans doute à bloquer ces tasseaux contre les flancs<sup>11</sup>.

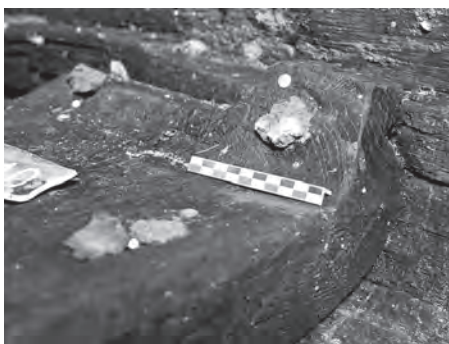
**Fig. 67 :** Sur la varangue M110, partie saillante du bois taillée dans la masse du ressaut pour le blocage probable du tasseau disposé sur le haut du bouchain (T. Seguin, O'Can-Ipso Facto, MdAa/CG13).

Disposés de chaque côté du chaland, sur le haut des bouchains, les tasseaux sont plaqués contre les bordés de flanc en demi-tronc (fig. 75 et 98) et sont bloqués, contre leur face interne, par les saillies sculptées sur le haut des ressauts des extrémités des varangues (*supra*) (fig. 67 et 88).

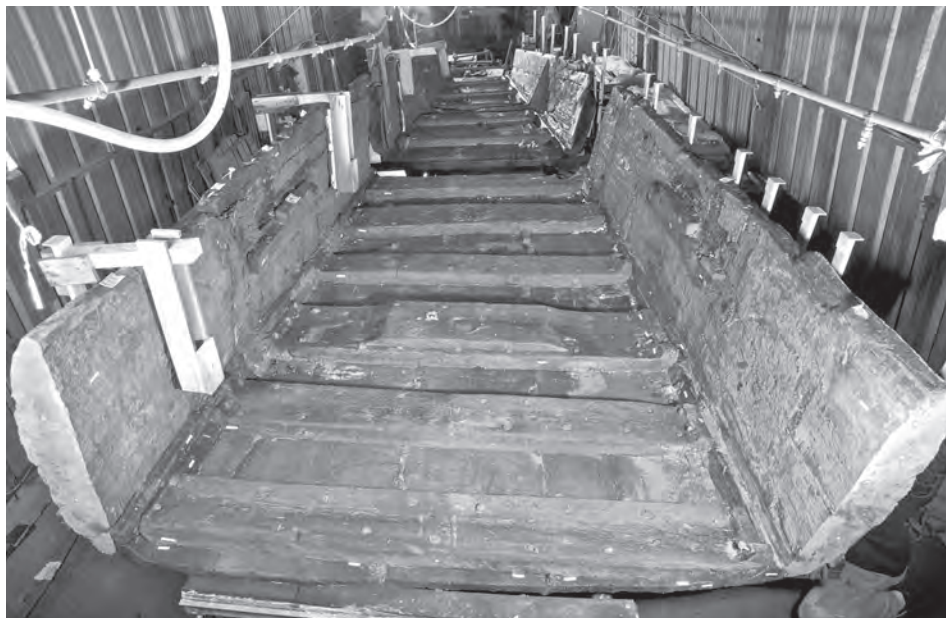
**Fig. 69 :** Vue en section, de l'arrière vers l'avant, des tronçons T8 (après démontage du banc de mât, à l'aplomb de la varangue-emplanture) et T9 (L. Roux, O'Can-Ipso Facto, MdAa/CG13).

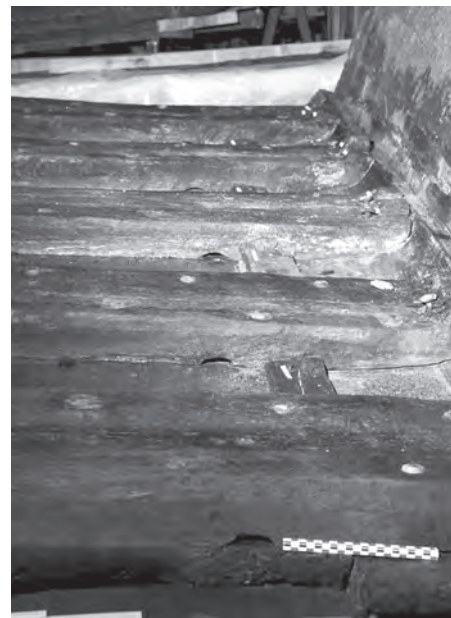
**Fig. 68 :** Enfilade des trous d'anguiller disposés sur le côté tribord du bateau sur le tronçon T5 (L. Roux, O'Can-Ipso Facto, MdAa/CG13).

Sur leur face inférieure, les varangues de l'arrière et de la partie centrale du chaland, à proximité de chacune de leurs extrémités, sont percées d'un petit trou d'anguiller. Ces anguillers sont quasiment tous en forme de demi-lune – de 4 à 7,2 cm de large, pour une hauteur comprise entre 1 et 2,8 cm (fig. 68) – à l'exception de quelques-uns qui présentent une section triangulaire, comme sur les anguillers tribord arrière de M101 et M102 par exemple. Sur la proue, à partir de la membrure M130, les varangues présentent un unique canal, situé au centre de la pièce, dont la section est également en forme de demi-lune et dont les dimensions sont comparables à celles des trous d'anguiller précédents (fig. 65).

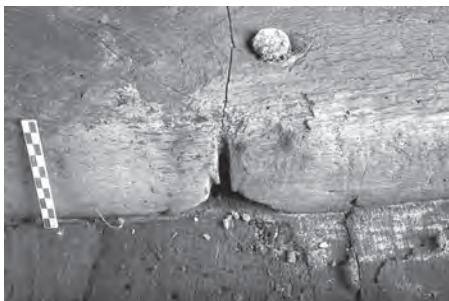
**Fig. 71:** Canal de forme triangulaire sur la face avant de la varangue-emplature (L. Roux, O'Can-Ipso Facto, MdAa/CG13).

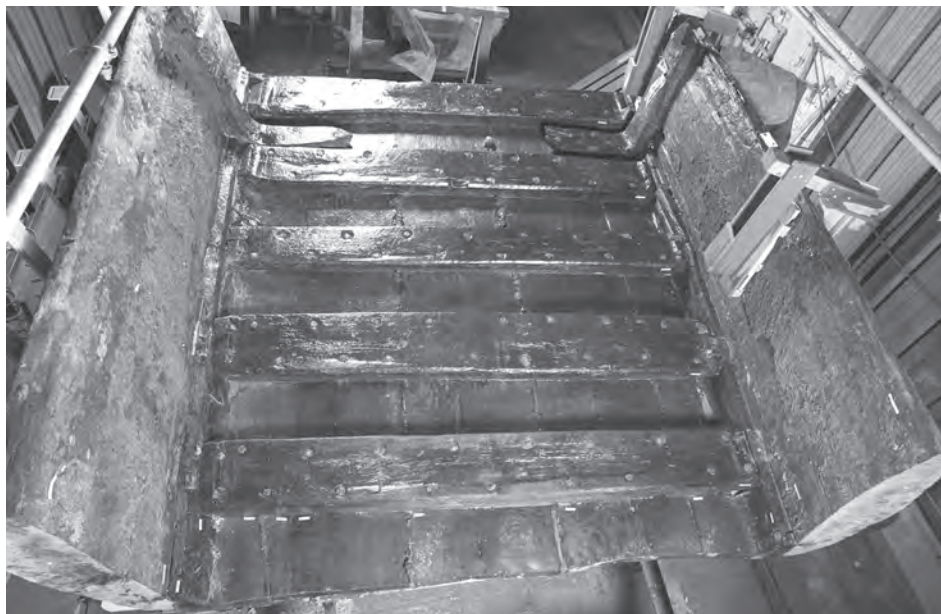
**Fig. 72:** Vue zénithale du tronçon T7 avec les courbes C10 et C11 affrontées (L. Roux, O'Can-Ipso Facto, MdAa/CG13).

Sur l'arrière et dans la partie centrale du bateau les courbes sont massives et leur bras vertical atteint le haut des bordés tandis que leur bras horizontal, pour les courbes disposées en vis-à-vis, ne se rejoint pas (fig. 72).

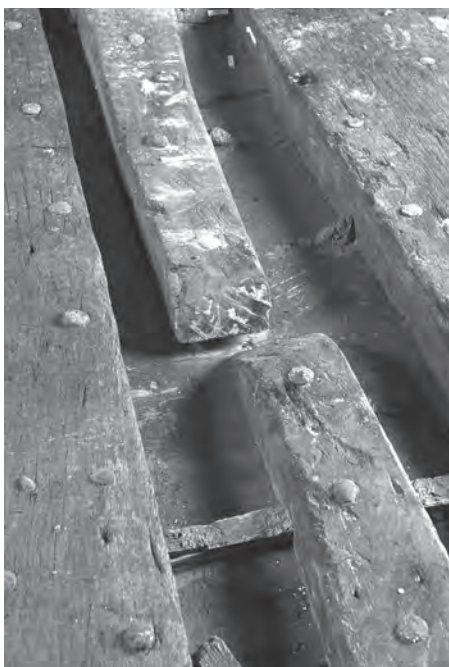
**Fig. 73:** Courbes C13 et C14, disposées en vis-à-vis en avant de l'emplature de mât, et dont les bras horizontaux se rejoignent au niveau de l'axe du bateau (L. Roux, O'Can-Ipso Facto, MdAa/CG13).

Les courbes disposées en avant de la varangue-emplature (M129), à la proue, intercalent des modules similaires avec de plus petits modules mais dont les bras horizontaux, pour les courbes disposées en vis-à-vis, se rejoignent au niveau de l'axe central du bateau (fig. 73). Pour les courbes non disposées par paires, qui sont les plus massives, elles sont curieusement disposées sur tribord et leur bras horizontal outrepassent l'axe médian du bateau. Quant aux bras verticaux de ces courbes situées à la proue, on observe une alternance entre des courbes qui atteignent le sommet des flancs, pour les plus massives, et d'autres dont les bras sont plus courts, pour les plus graciles (fig. 74).

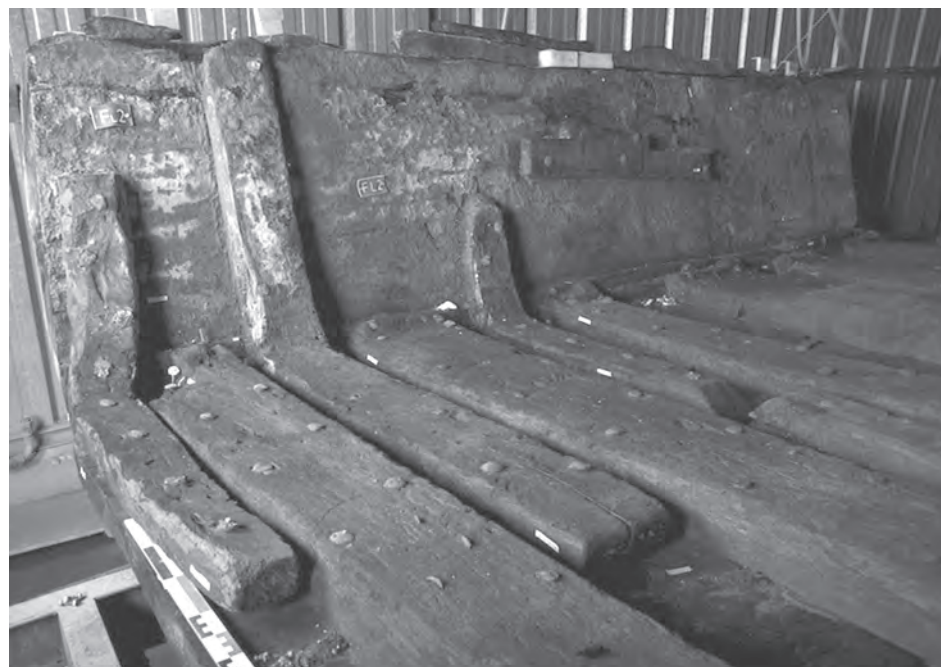
**Fig. 74:** Vue, en avant de l'emplature de mât et du côté tribord, de la densité des courbes qui alternent des bras verticaux qui atteignent le sommet des flancs, pour les plus massives (C15), et d'autres dont les bras sont plus courts, pour les plus graciles (C14 et C16) (L. Roux, O'Can-Ipso Facto, MdAa/CG13).

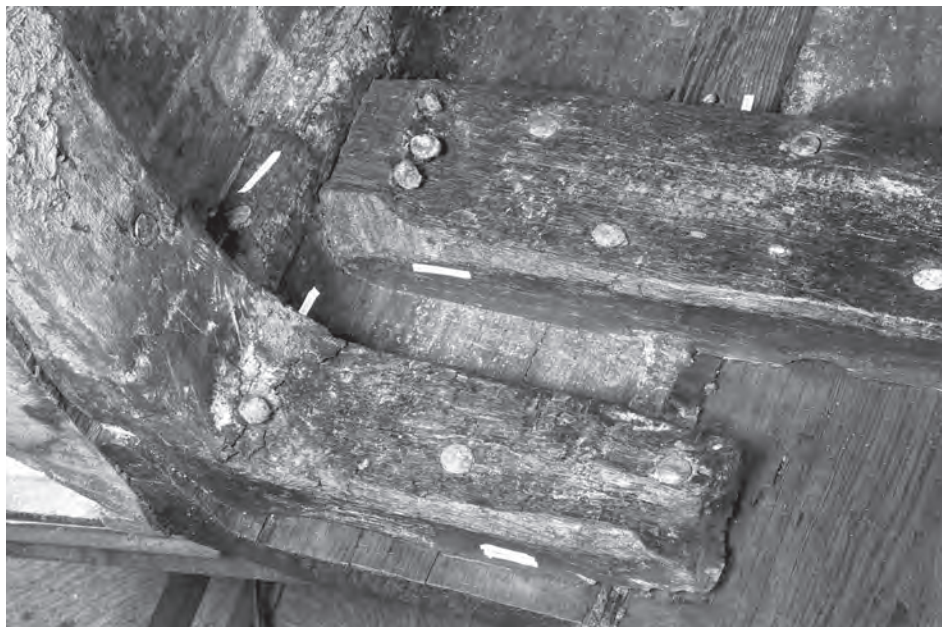
**Fig. 76 :** Courbe C8 qui présente une ligne de fracture au niveau de son coude (L. Roux, O'Can-Ipso Facto, MdAa/CG13).

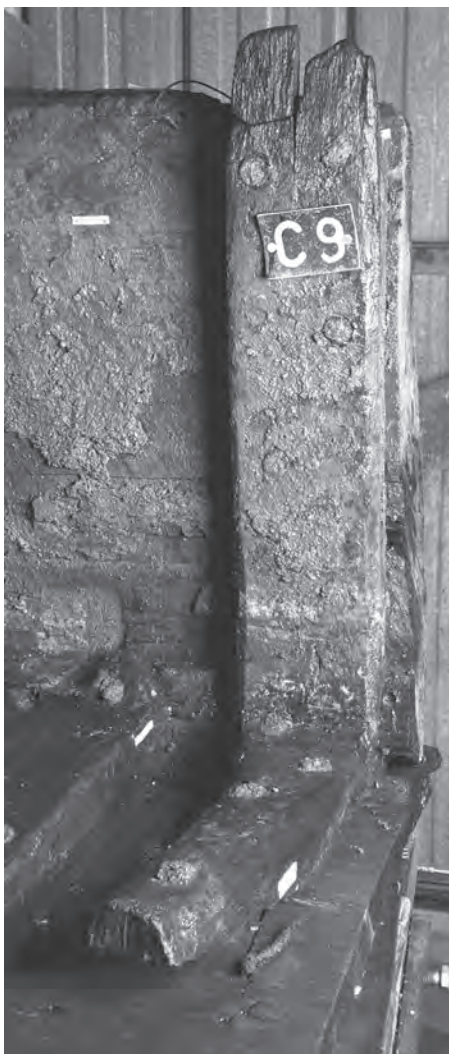
**Fig. 77 :** Découpe de la partie haute de la courbe C9 en forme de fourche (L. Roux, O'Can-Ipso Facto, MdAa/CG13).

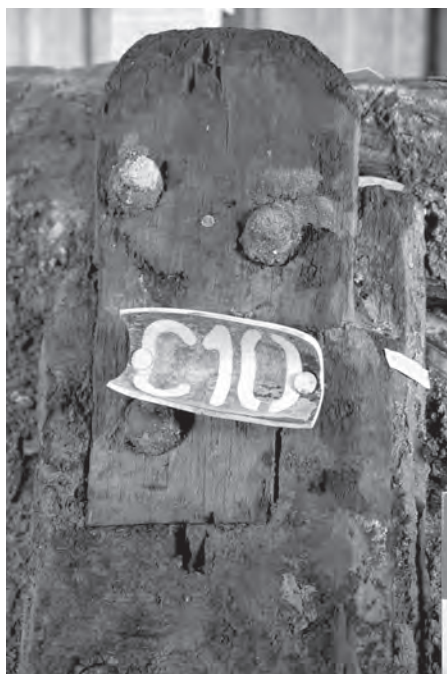
**Fig. 78 :** Pièce rapportée sur la partie haute de la courbe C10 (L. Roux, O'Can-Ipso Facto, MdAa/CG13).

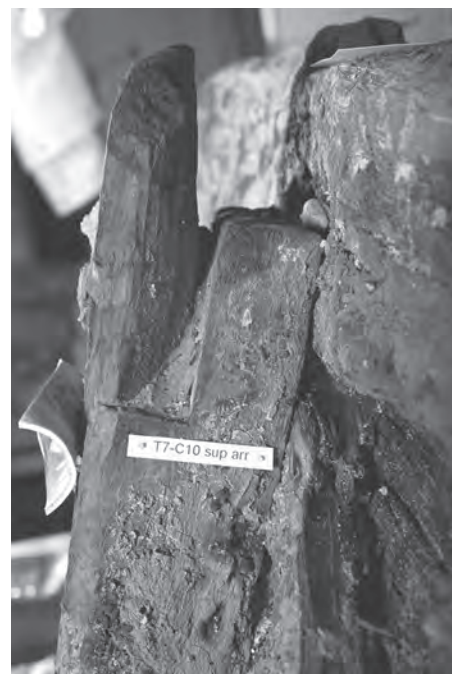
**Fig. 79 :** Vue latérale de la partie supérieure de la courbe C10 qui montre que la découpe particulière de la partie haute permet de réserver un évidement sur l'arrière de la membrure (L. Roux, O'Can-Ipso Facto, MdAa/CG13).

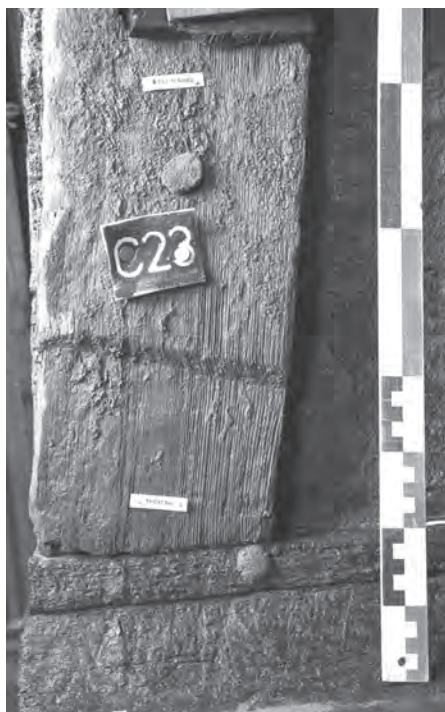
**Fig. 80 :** La pièce isolée C17 (C23 en n° subaquatique) ne présente qu'une partie verticale fixée au flanc au moyen d'un clou unique, sans retour horizontal côté sole (L. Roux, O'Can-Ipso Facto, MdAa/CG13).

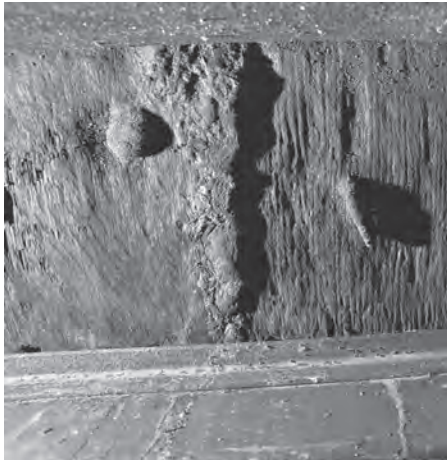
**Fig. 84 :** Vue, sur l'extérieur de la sole et de part et d'autre d'un joint de virure, d'une pointe de clou rabattue correspondant à un clou enfoncé depuis le dos d'une varangue pour son assemblage à un bordage, et d'une tête de clou enfoncé depuis l'extérieur de la sole pour la fixation de la même membrure (L. Roux, O'Can-Ipso Facto, MdAa/CG13).

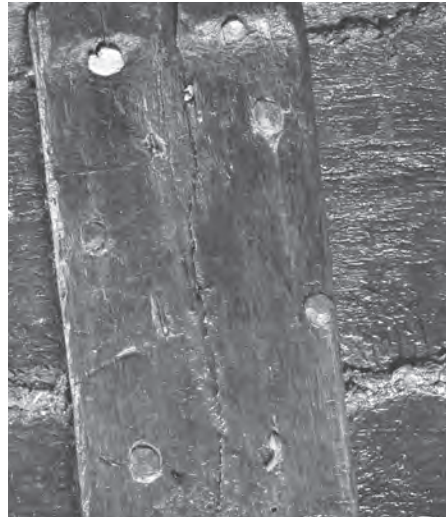
**Fig. 85 :** Têtes de clous enfoncés depuis le dos d'une varangue pour sa fixation à la sole. Et pointes de clous rabattues sur le dos de la varangue correspondant aux clous enfoncés depuis l'extérieur de la sole (L. Roux, O'Can-Ipso Facto, MdAa/CG13).

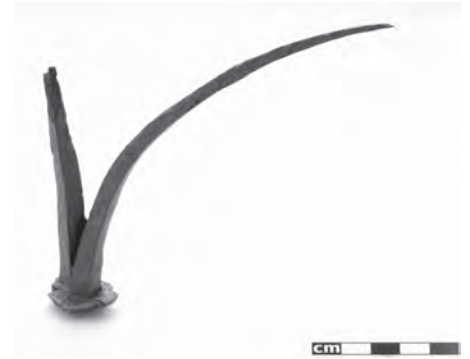
**Fig. 86 :** Tige de clou cassée et second clou enfoncé dans le même trou de passage pour la fixation d'une membrure à la sole (L. Damelet, CCJ/CNRS).

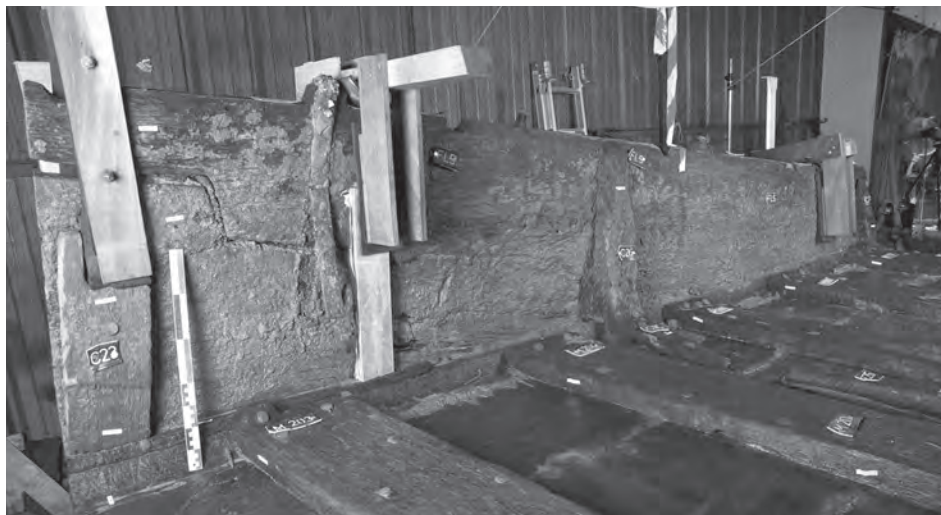
Fig. 88: Vue, de l'intérieur, de l'écart qui permet de passer du bordé monoxyde de flanc FI1 au bordé FI5, sur l'avant, à bâbord. Cet écart est bloqué par un étrier en fer (L. Roux, O'Can-Ipso Facto, MdAa/CG13).

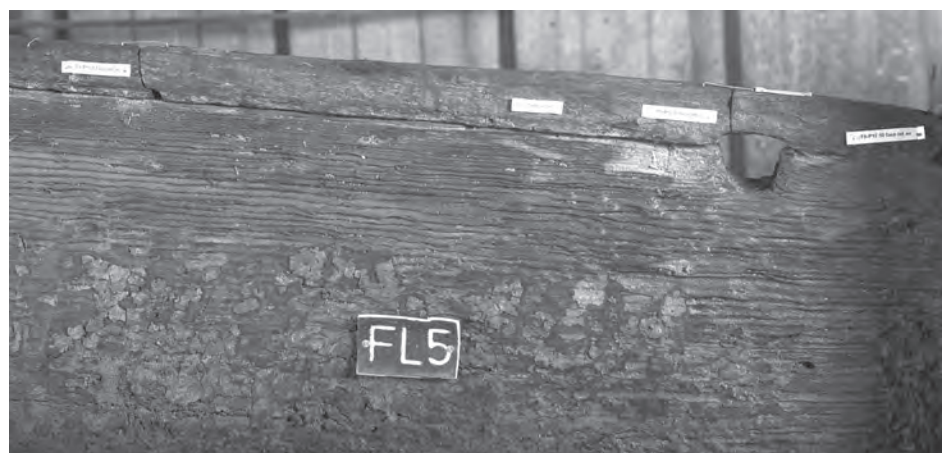
**Fig. 91 :** Intérieur, sur bâbord avant, de la planche de plat-bord P17, disposée sur le haut du bordage de flanc F15 avec un orifice percé à l'intersection des deux pièces (L. Roux, O'Can-Ipso Facto, MdAa/CG13).

Sur l'ensemble du chaland, les bordés de flanc en demi-tronc sont surmontés, sur l'avant et sur l'arrière, par des planches de plat-bord en chêne de section trapézoïdale aux arrêtes sommitales arrondies (fig. 38, 91, 93) d'une largeur, à la base, de 4 à 5 cm pour une épaisseur maximum de 6 cm (P4 sur tribord arrière, P13-P19-P30 sur tribord avant, P6-P17 sur bâbord avant) (pl. II et fig. 91). Sur l'arrière comme sur l'avant, les planches de plat-bord viennent buter, à leurs extrémités, dans une petite encoche ménagée dans la face supérieure du bordé de flanc en demi-tronc ou d'une planche de réparation (*infra*, p. 151-152) (fig. 92). Comme le montre le sommet de ces plats-bords arrondi par l'érosion, ces pièces de bois étaient destinées à protéger le sommet des flancs des manœuvres de navigation répétées et concentrées à la proue et à la poupe du chaland.

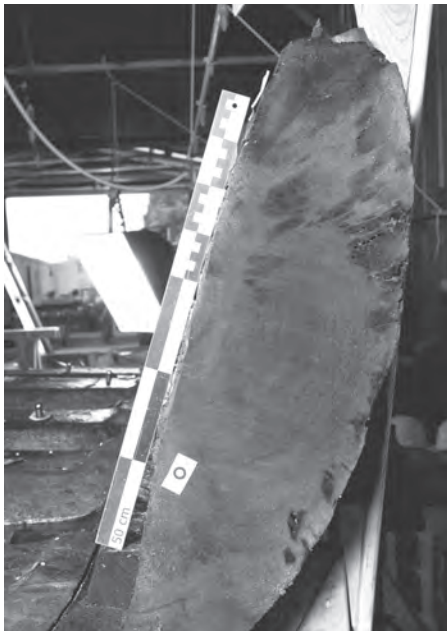
**Fig. 95 :** Vue, sur la section avant du tronçon T4, de la mise en place du bordé monoxyle de flanc bâbord (F1) de façon à ce que le bord inférieur de cette pièce vienne recouvrir le can du bordé monoxyle de transition BM1 (T. Seguin, O'Can-Ipso Facto, MdAa/CG13).

Les bordés de flanc en demi-tronc sont disposés de manière à ce que la face interne de leur bord inférieur vienne se positionner contre le can externe des bouchains auxquels ils sont assemblés au moyen de clous enfoncés de manière oblique, depuis leur base externe, en direction des bouchains sur l'intérieur desquels la pointe est rabattue (fig. 95 et 96)<sup>19</sup>. Lorsque les clous ressortent le long des ressauts des extrémités des varangues, les pointes ne sont pas rabattues en raison de la difficulté à effectuer cette opération. Et lorsque les clous pénètrent directement dans le ressaut des varangues ou dans l'épaisseur des courbes, les clous sont le plus souvent à pointe perdue. On enregistre également, sur tribord, deux cas où les pointes de clous sont ressorties au-dessus du bouchain, sur le tasseau, leur pointe étant alors rabattue sur cette pièce.

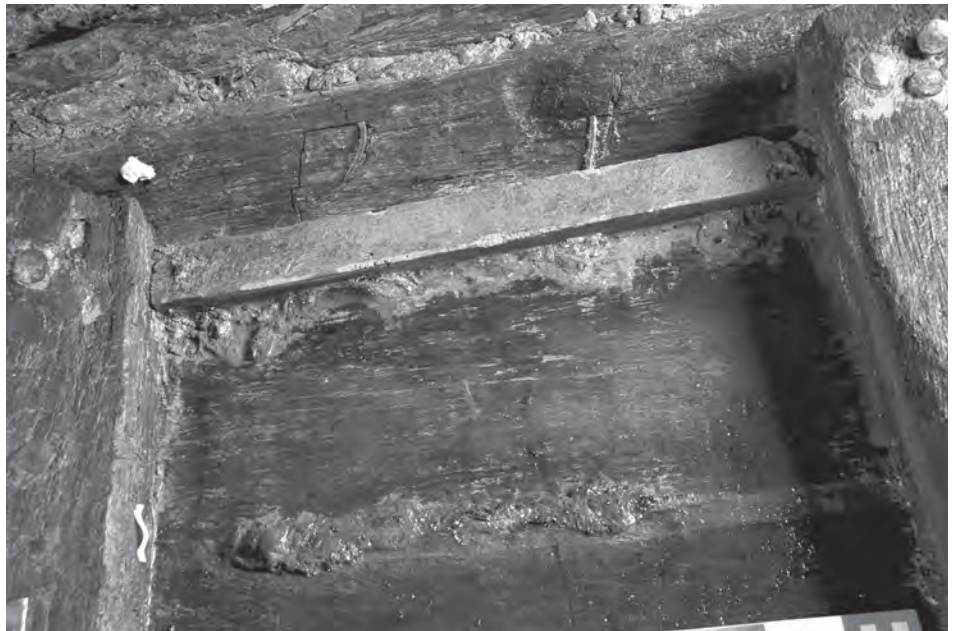
**Fig. 96 :** Vue, de face, des pointes de clous rabattues sur l'intérieur du bordé monoxyle de transition BM4 correspondant aux clous enfoncés depuis la base externe du bordé monoxyle de flanc FI2. Une planchette de réparation (Rep. 9) est également située sur le joint B4-BM4, entre les membrures M133 et M134 (L. Roux, O'Can-Ipso Facto, MdAa/CG13).

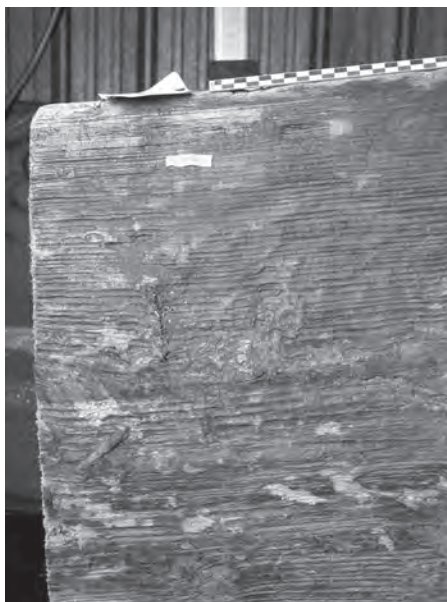
**Fig. 97 :** Vue, sur la face externe du bordé monoxyle de flanc FI5, de pointes de clous rabattues correspondant aux clous enfoncés depuis le dos de la courbe C20 (L. Roux, O'Can-Ipso Facto, MdAa/CG13).

Les parties hautes des virures de bordé sont assemblées aux courbes au moyen de clous enfoncés depuis l'intérieur et à pointe perdue dans l'épaisseur des flancs. Dans la partie haute des bordés de flanc en demi-tronc, là où l'épaisseur des pièces est la plus faible, les pointes de clous peuvent cependant ressortir sur l'extérieur des flancs où leur pointe est alors rabattue. C'est le cas, à bâbord, pour les courbes C2 et C7 liées à F11 et, sur tribord, pour la courbe C20 liée à F15 (fig. 97).

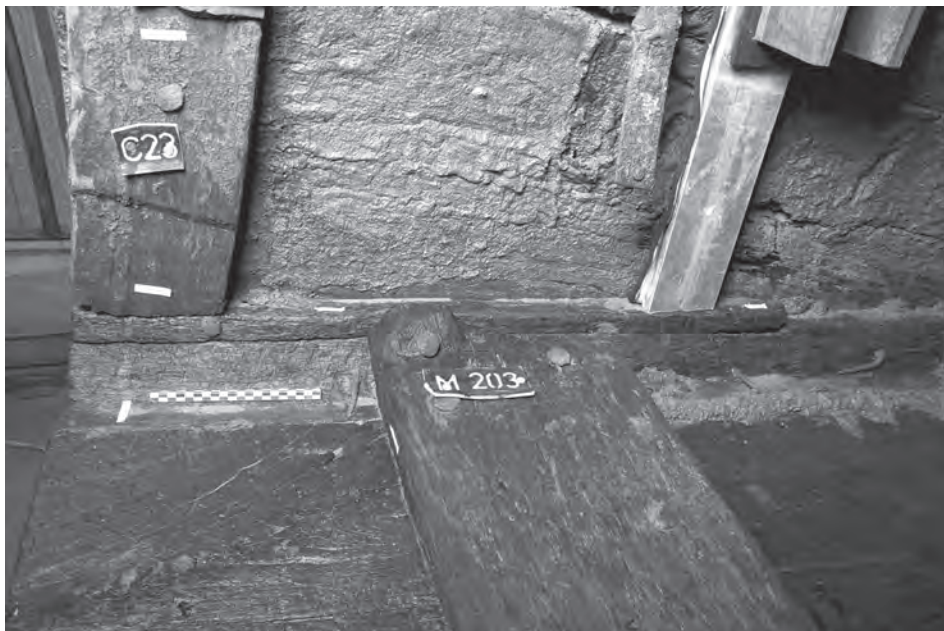
**Fig. 100** : Vue, sur bâbord, au niveau de la membrure M133 (M203 en n° subaquatique) de l'extrémité avant du tasseau Ta3 qui vient buter contre un décroché aménagé dans la face supérieure du bordé monoxyde de transition BM3 (L. Roux, O'Can-Ipso Facto, MdAa/CG13).

Sur tribord arrière, Ta2 s'achève avec un pan incliné qui se termine en pointe sur le bordage vertical BV2 sur la face supérieure duquel une encoche a été taillée pour recevoir l'extrémité du tasseau (fig. 44). De la même façon, les extrémités avant des tasseaux Ta3 et Ta4 viennent buter contre des encoches pratiquées sur la face supérieure des bordés monoxydes de transition BM3 et BM4 (sur BM3, la hauteur de l'entaille mesurée est de 6 mm, créant ainsi une légère butée) (fig. 100).

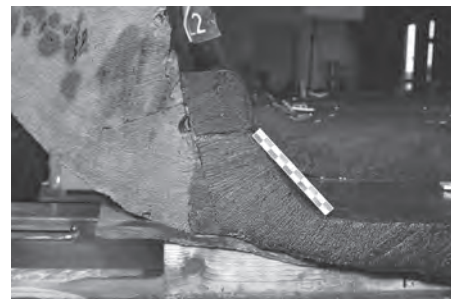
**Fig. 98** : Vue, en section, de la base du bordé monoxyde de flanc F12 apposé contre le bouchain BM2 que surmonte le tasseau Ta2 (T. Seguin, O'Can-Ipso Facto, MdAa/CG13).

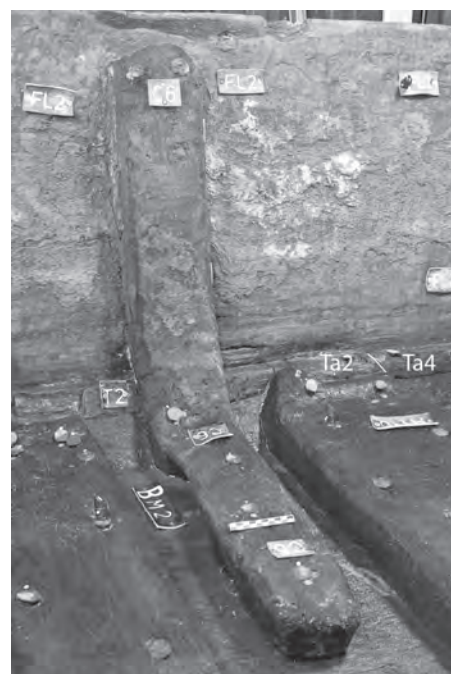
**Fig. 99** : Vue, au niveau de la membrure M110, de l'écart en biseau, sur tribord, pour le passage du tasseau Ta2 à Ta4 (T. Seguin, O'Can-Ipso Facto, MdAa/CG13).
