## Arles-Rhône 3. Un chaland gallo-romain du Ier siècle après Jésus-Christ

*Arles-Rhône 3,  
un chaland gallo-romain  
du 1<sup>er</sup> siècle après Jésus-Christ*

*Sous la direction de Sabrina Marlier*

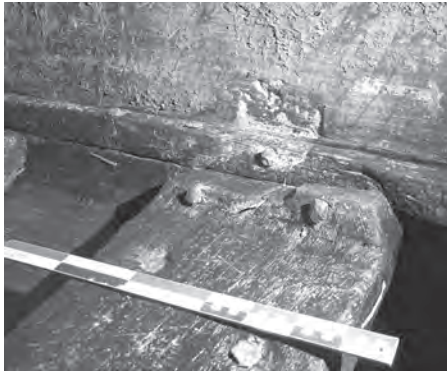
**Fig. 102** : Vue, dans la partie centrale de la coque, de l'assemblage du tasseau au bouchain et au flanc par des clous et de l'empreinte laissée par la traverse sur sa face supérieure (L. Roux, *O'Can-Ipsa Facto*, MdAa/CG13).

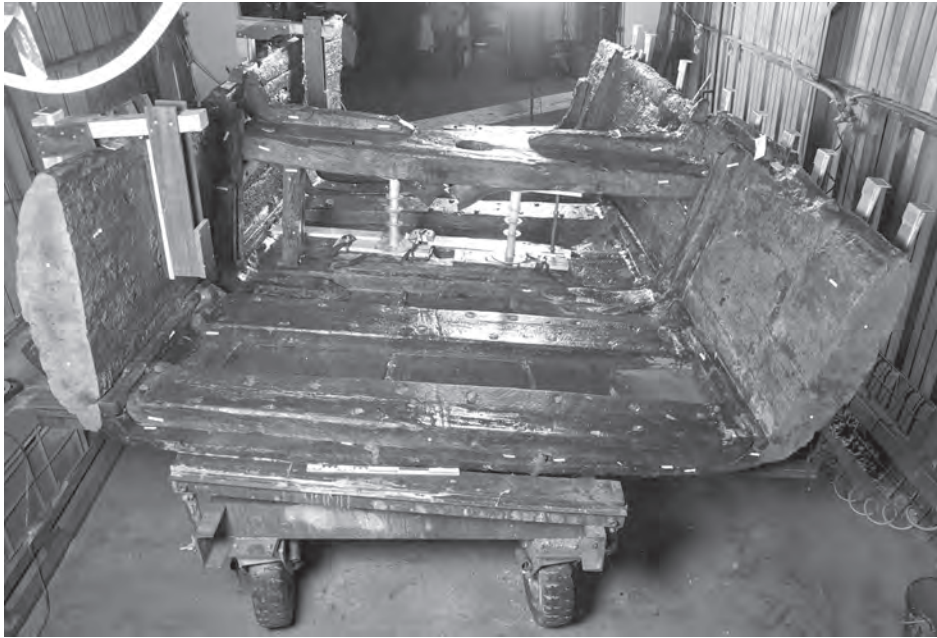
**Fig. 103 :** Vue du tronçon T8 avec le complexe du banc de mât (L. Roux, O'Can-Ipso Facto, MdAa/CG13).

Situé à l'aplomb de la varangue-emplature (*supra*, p. 91-92), ce barrot correspond au banc d'étambrai destiné au maintien et au passage du mât. Soumis à des efforts importants, il repose ici sur des pièces de support longitudinales, auxquelles il est fixé, et est maintenu par-dessus grâce à des courbes (fig. 103 et 182).

Le banc d'étambrai est également maintenu, par-dessus, par deux courbes (Bar 1 à bâbord et Bar 2 à tribord) fixées sur sa face supérieure, dans sa partie avant (fig. 103 et 104). Ces deux courbes sont liées à la fois au banc au moyen de clous enfoncés verticalement depuis la face supérieure des pièces et à la fois aux bordés au moyen de clous transversaux enfoncés depuis le bras vertical des courbes. Les clous sont enfoncés à pointe perdue dans l'épaisseur du banc. C'est aussi le plus souvent le cas pour l'assemblage aux bordés de flanc en demi-tronc mais on note cependant, de chaque côté du bateau, un clou plus important qui présente une pointe rabattue sur l'extérieur du flanc (fig. 105). Dans leur partie supérieure, ces deux courbes présentent chacune un aménagement en équerre découpé sur l'arrière de la pièce (fig. 103 et 104). Comme pour les aménagements du haut des courbes de la partie centrale du chaland (*supra*, p. 94-95), ce décroché peut sans doute également être mis en relation avec le maintien de fargues amovibles (*infra*, p. 163).

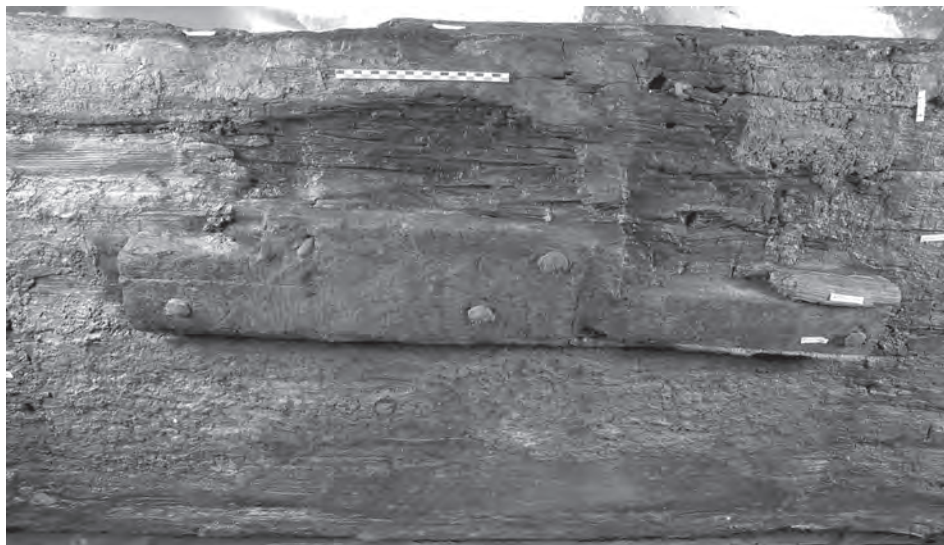
**Fig. 106 :** Vue, de face, de la pièce de support S2 située contre la face interne du bordé monoxyde de flanc en demi-tronc Fl2, sur laquelle reposait (sur le décroché arrière avec la petite cale en place) le banc de mât (L. Roux, O'Can-Ipso Facto, MdAa/CG13).

Le banc repose sur deux pièces de support longitudinales (S1 à bâbord et S2 à tribord) dont les cans supérieurs présentent une encoche sur l'avant et sur l'arrière, cette dernière étant destinée à recevoir le banc et à le bloquer sur l'avant (fig. 106). Parfaitement symétriques, les deux pièces mesurent 102 cm de longueur pour une largeur minimum de

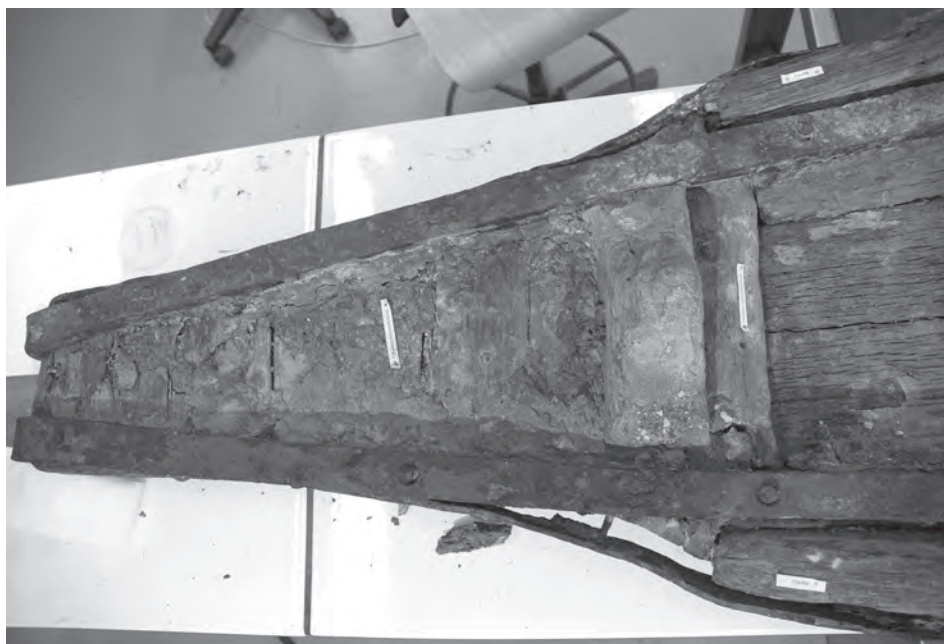
**Fig. 108 :** Vue de l'extrémité de la proue, après déconcrétionnement des éléments métalliques, qui met en évidence les planchettes transversales, en avant de la pièce pyramidale (S. Marlier).

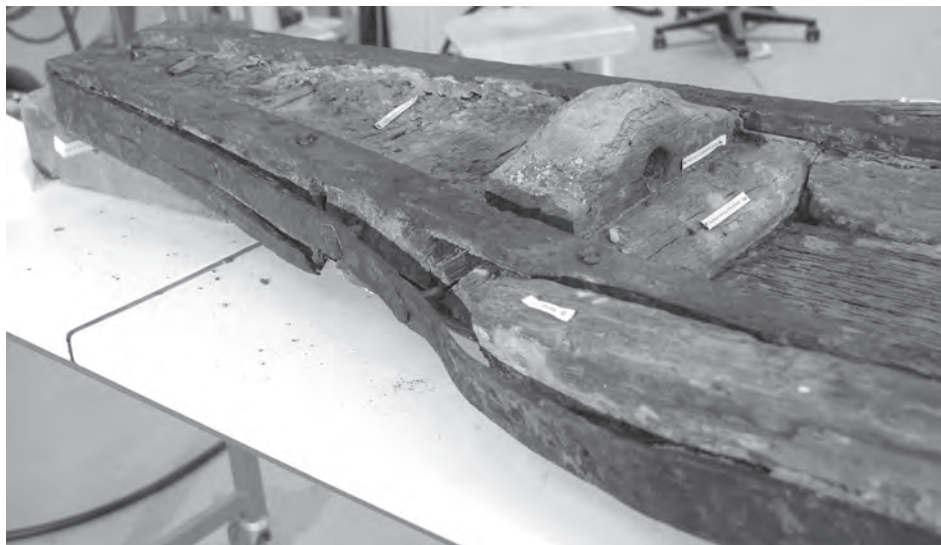
**Fig. 109 :** *Vue de trois-quarts de l'extrémité de la proue du chaland (S. Marlier).*

Ainsi constituée, l'extrémité de la proue est cerclée par des bandes métalliques en fer qui viennent la ceinturer à la fois sur les côtés, de façon latérale sur bâbord et sur tribord, et à la fois par-dessus et par-dessous, de façon longitudinale également sur bâbord et sur tribord (fig. 2, 51, 107 et 109).

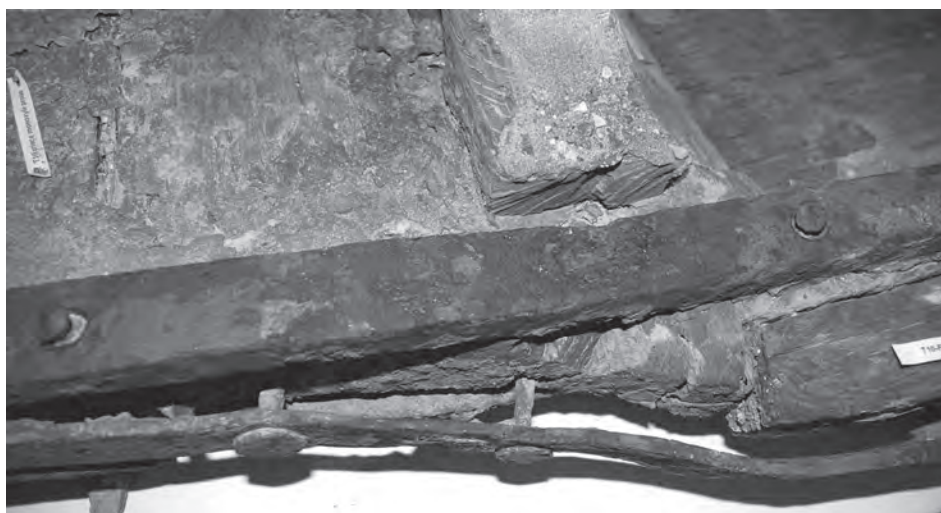
**Fig. 110 :** *Vue, sur bâbord, de la plaque métallique latérale qui est décollée du bois de la coque avec notamment trois clous qui ont sauté et n'ont pas été remplacés (S. Marlier).*

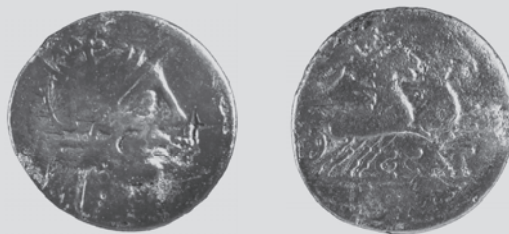
Au droit se trouve une tête casquée de Rome à droite dans un cercle de grénétis avec un X derrière la nuque.

Au revers se trouve une Victoire sur un bige à droite, tenant un fouet de la main droite et les rênes de la gauche ; dans un cercle de grénétis avec la légende en dessous C. CATO. À l'exergue : ROMA (R. Bénali/Studio Atlantis, MdAa/CG13).

Lors de la fouille et du démontage d'une partie de la structure du chaland *Arles-Rhône 3*, une monnaie a été découverte, coincée entre deux éléments en bois de la coque, à la proue. Elle était posée sur le bordé monoxyle de transition BM4 à tribord, sous le tasseau Ta4, au niveau de la varangue M133. Sa position ne laisse pas de doute quant au caractère volontaire du dépôt qui n'a pu se faire que pendant l'assemblage des pièces de construction du bateau (pl. I).

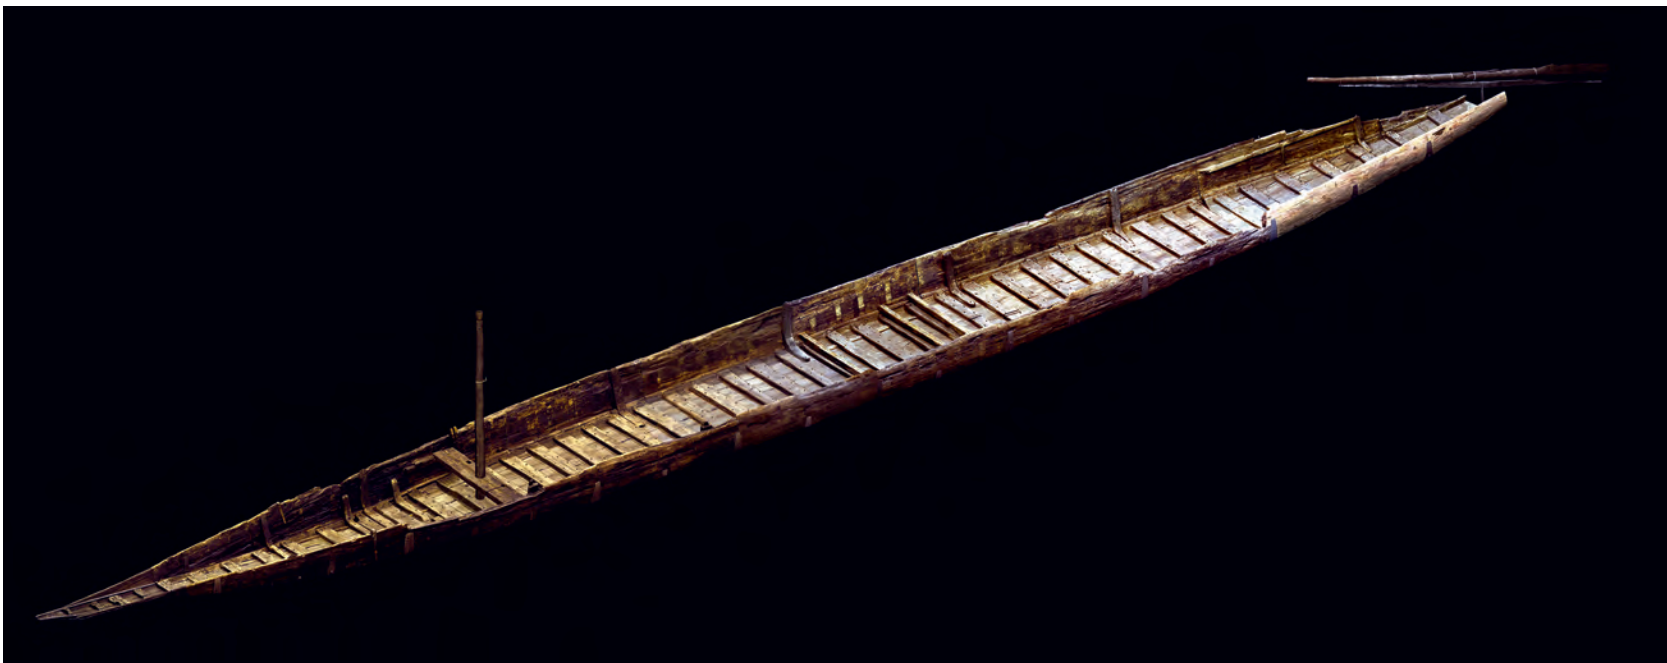
**Fig. 112 :** *Photogrammétrie de la coque du chaland Arles-Rhône 3, après le remontage de ses éléments (R. Bénali/Studio Atlantis, MdAa/CG13).*

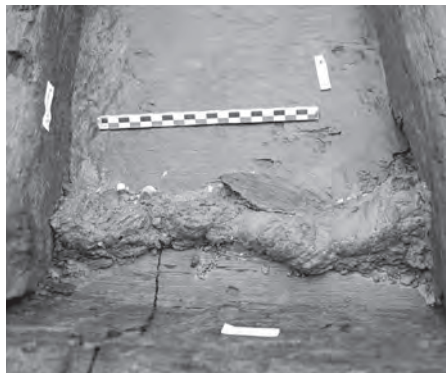
**Fig. 113 :** Tissus poissés disposés contre le can du bordé monoxyle de transition BM1 avant l'apposition de celui-ci contre le bordage de sole B3 (Ch. Durand, CCJ/CNRS).

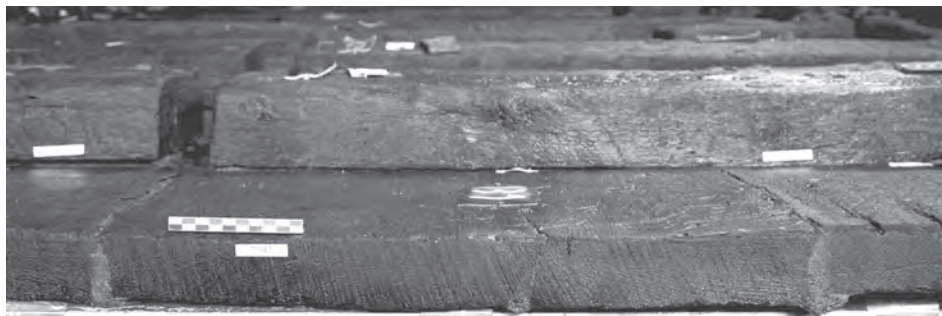
**Fig. 115:** Vue en section, sur le tronçon T3, des cans des bordages biseautés pour l'apposition du matériau d'étanchéité (T. Seguin, O'Can-Ipso Facto, MdAa/CG13).

Sur certains bordages et certaines pièces de bouchain, on observe que leurs cans ont été biseautés ou entaillés<sup>32</sup> (fig. 115). La base des bordés de flanc en demi-tronc a par ailleurs été taillée en biseau (fig. 98) et la face interne du can abattu a en plus été taillée pour former des crêtes saillantes, obliques et parallèles (fig. 116). Ce type d'aménagement est à mettre en relation avec la disposition du matériau d'étanchéité pour une meilleure adhérence du tissu poissé contre les cans des planches. De la même façon, sur le site de Lyon Saint-Georges, les fouilleurs ont relevé sur les chalands gallo-romains des épaves

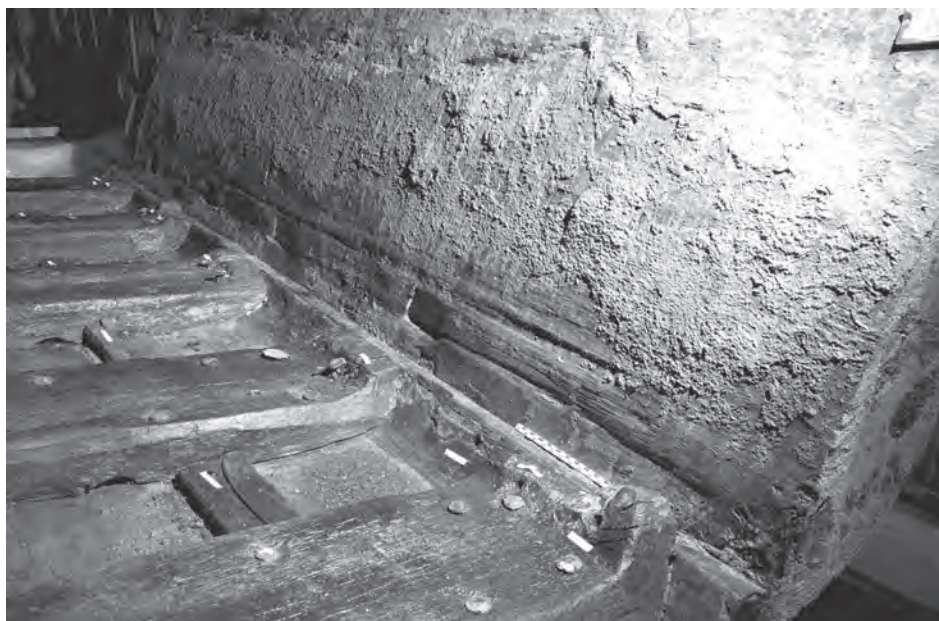
**Fig. 117:** Épandage d'une couche de poix importante sur l'intérieur du bordé monoxyle de flanc FI2. Cette couche de poix s'arrête au niveau du plancher de cale (ici démonté) signifiant que son épandage a été réalisé après la mise en place du fond du caisson (L. Roux, O'Can-Ipso Facto, MdAa/CG13).

Afin de parfaire l'étanchéité du chaland, une épaisse couche de poix a finalement été répartie sur l'ensemble de la surface interne (à l'exception des varangues de la partie centrale) et une partie de la surface externe de la coque. De nombreuses traces de ce matériau ont été retrouvées sur l'intérieur de la coque, en couche épaisse, ainsi que sur l'extérieur des flancs, mais en couche moins épaisse, sans doute arasée par l'eau durant la période de navigation du bateau. Sur l'intérieur, la couche de poix s'arrête au niveau du plancher de cale, signifiant que son épandage a été réalisé après la mise en place du fond du caisson et explique ainsi qu'aucune trace n'a été retrouvée sur les varangues de la partie centrale (fig. 117). En revanche, la poix a dû être répartie avant la mise en place des

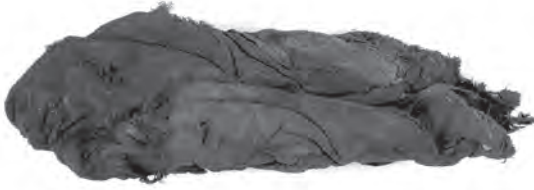
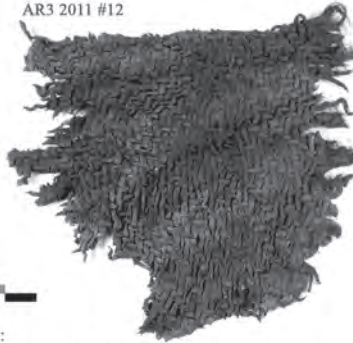
AR3 2011 #8, tissu 2

Cannelé de 2 coups :  
diam. fils : 0,2 mm ; réduction : 20 fils /2x32 coups

Sergé de 2 lie 2 :  
diam. fils : 2 mm ; réduction : 4-6fils /4-6 coups

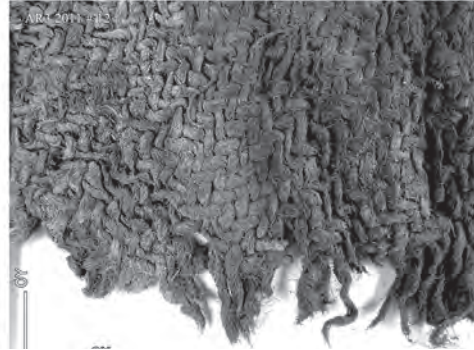
**Fig. 124 :** Comparaison, aux mêmes échelles, des catégories d'étoffes les plus fines et les plus grossières sur les tissus d'étanchéité du chaland (F. Médard, Anatex).

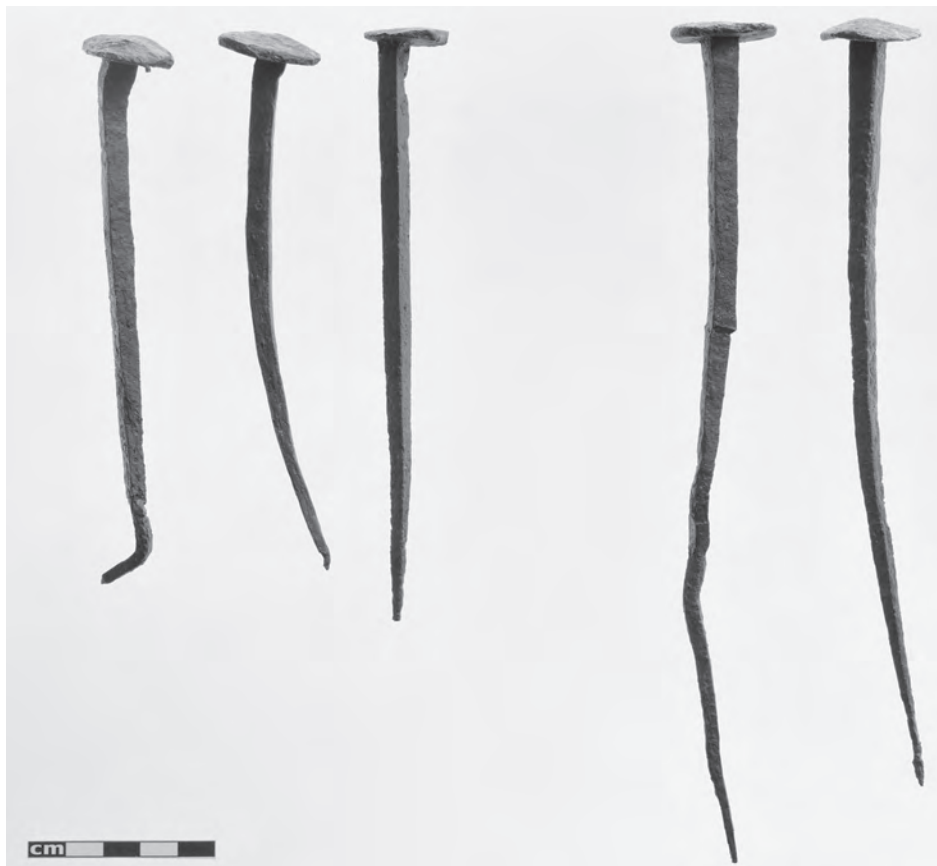
Pour le petit module, sont présentés un clou d'assemblage situé au niveau des ressauts des varangues pour la liaison avec le bouchain, un clou enfoncé depuis l'extérieur de la sole pour la liaison avec une varangue, un clou de liaison du tasseau avec le bouchain ou le flanc.

Pour le grand module, sont présentés un clou enfoncé depuis le dos d'une varangue pour sa liaison avec la sole (la pointe a été redressée artificiellement pour son extraction) et un clou enfoncé depuis la base externe du flanc pour sa liaison avec le bouchain (L. Damelet, CCJ/CNRS).

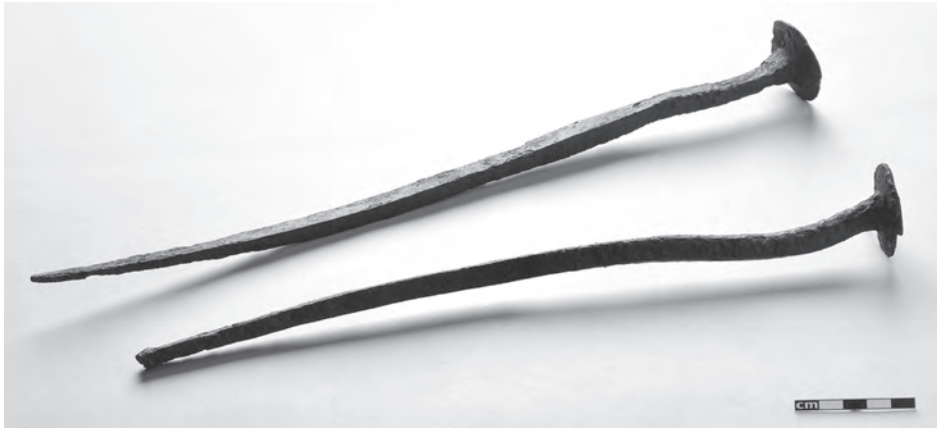
Fig. 141 : Broches pour la liaison du banc de mât aux flancs (L. Damelet, CCJ/CNRS).

Pour l'assemblage du banc aux flancs, un clou a été enfoncé depuis l'extérieur de chaque bordé de flanc en demi-tronc (un depuis le flanc bâbord F11 et l'autre depuis le flanc tribord F12) (fig. 105). Ils ont tous deux été enfoncés à pointe perdue dans le banc et présentent des dimensions exceptionnelles, avec une longueur de 39,5 cm pour un diamètre de la tête de 40-41 mm, une section de tige de 10,5 mm et un poids de plus de 200 g (201,2 g et 218 g) (fig. 139 et 141).

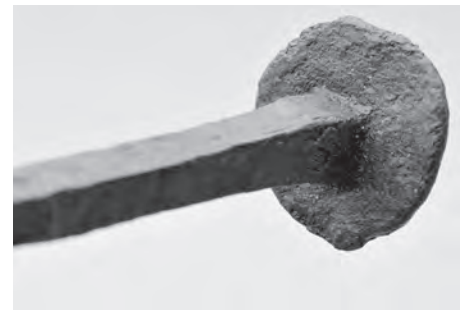
Fig. 143 : Clou d'assemblage de la varangue M105 à la sole présentant une surface plate du métal sous la tête (L. Damelet, CCJ/CNRS).

autres clous qui présentent une surface plate du métal sous la tête (fig. 143). Ces variations pourraient éventuellement indiquer que les clous ont été fabriqués dans des ateliers différents ou par plusieurs artisans au sein d'un même atelier.

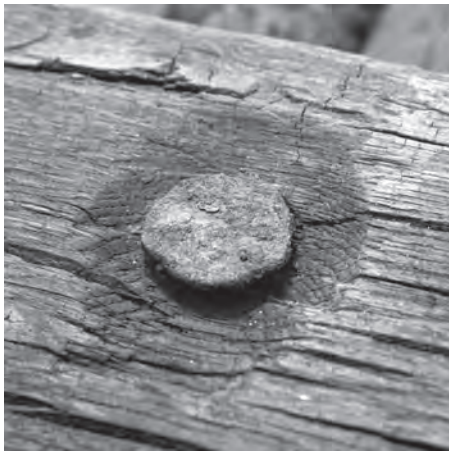
**Fig. 147 :** Évidement taillé au ciseau, sur le dos de la varangue M124, pour recevoir une tête de clou (R. Bénali/Studio Atlantis, MdAa/CG13).

Sur l'intérieur, ces évidements ne concernent que les varangues et les courbes situées dans la partie centrale du chaland (fig. 147), au niveau du caisson (*infra*, p. 159-164), les membrures situées aux extrémités du chaland n'ayant pas bénéficié de tels aménagements. L'exécution au ciseau à bois de ces évidements représente un certain travail qui doit nécessairement trouver une justification dans la nécessité de loger les têtes de clous. Lorsque les clous sont enfoncés depuis l'extérieur de la coque, on comprend aisément cette

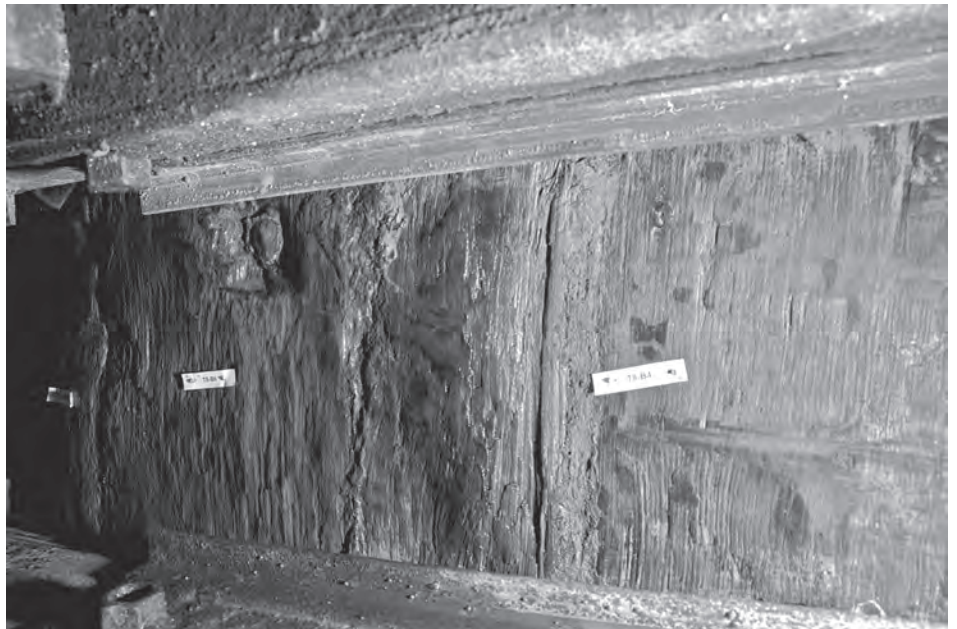
**Fig. 145 :** Vue, sur l'extérieur de la sole, d'un évidement creusé dans le bois du bordage pour recevoir la tête de clou ainsi que d'une fissure longitudinale sous le bordage B4 (L. Roux, O'Can-Ipso Facto, MdAa/CG13).

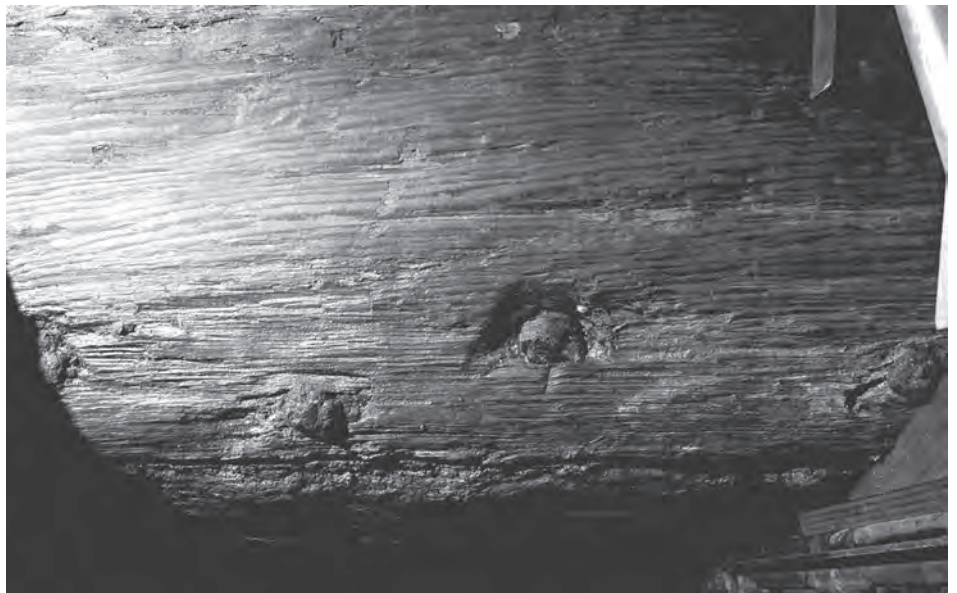
**Fig. 146 :** Évidements de forme tétraédrique aménagés sur la base externe du bordé monoxyle de flanc F11 (tronçon T4) et destinés à recevoir les têtes de clous (T. Seguin, O'Can-Ipso Facto, MdAa/CG13).

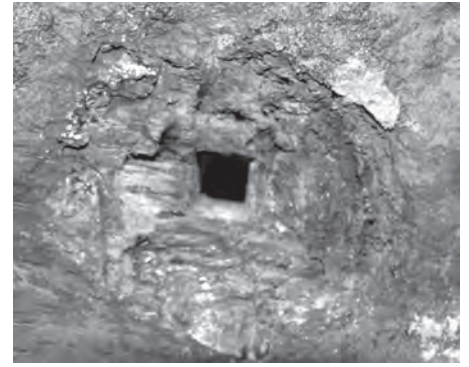
**Fig. 149:** Vue de l'extérieur de la sole (trçon T7) qui montre qu'aucun pré-trou n'a été foré dans l'épaisseur des bordages pour l'insertion des clous de liaison avec les membrures (A-Corros).

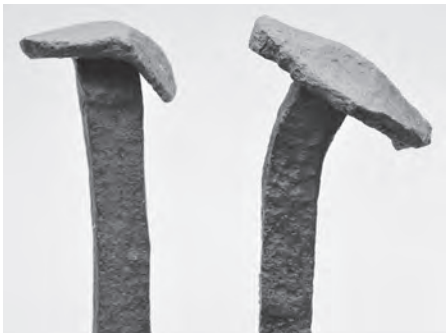
Fig. 150 : Têtes de clous, utilisés pour la liaison des flancs aux bouchains, ployées par les coups de marteau (L. Damelet, CCJ/CNRS).

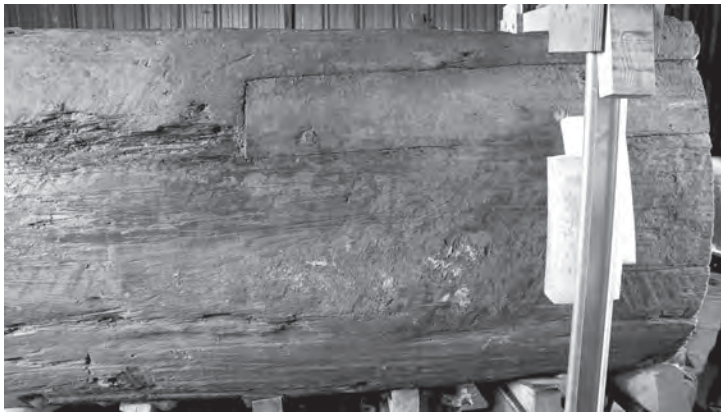
**Fig. 164:** Planche de réparation clouée sur la face externe du bordé de flanc F11, au niveau de la maille M121-M123 (L. Roux, O'Can-Ipsa Facto, MdAa/CG13).

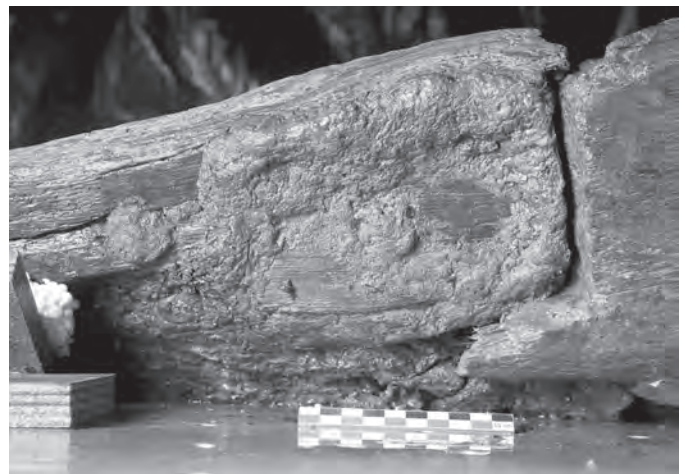
**Fig. 167:** Vue, de l'extérieur, d'une planche de réparation colmatée par de la poix (bordé de flanc F12, sur l'arrière) (T. Seguin, O'Can-Ipsa Facto, MdAa/CG13).

Sur tribord arrière, enfin, les deux types de réparation, colmatage de fissure et mise en place d'une planche de réparation, ont été mis en œuvre conjointement (fig. 167). Au niveau de la membrure M95, le bordé de flanc en demi-tronc F12 présente en effet une fracture importante sur toute sa hauteur. Cette fracture a été colmatée avec de la poix qui ne déborde pas sur les faces interne et externe des deux pièces raboutées. Juste en arrière, une petite plaquette de réparation de forme quadrangulaire a été mise en place sur la face externe de F12; elle a été plaquée et maintenue à l'aide d'une couche de poix abondante qui déborde sous forme de bourrelet.

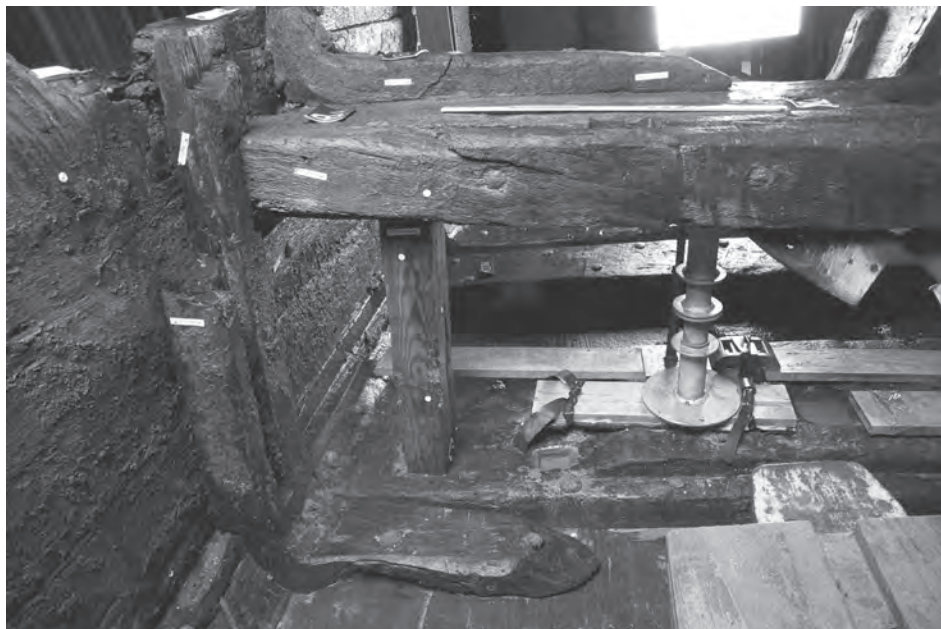
**Fig. 168 :** Vue de la réparation de la fissure effectuée sur l'arrière du banc de mât, sur bâbord, au moyen de clous transversaux et d'une épontille de soutien (L. Roux, *O'Can-Ipso Facto*, MdAa/CG13).

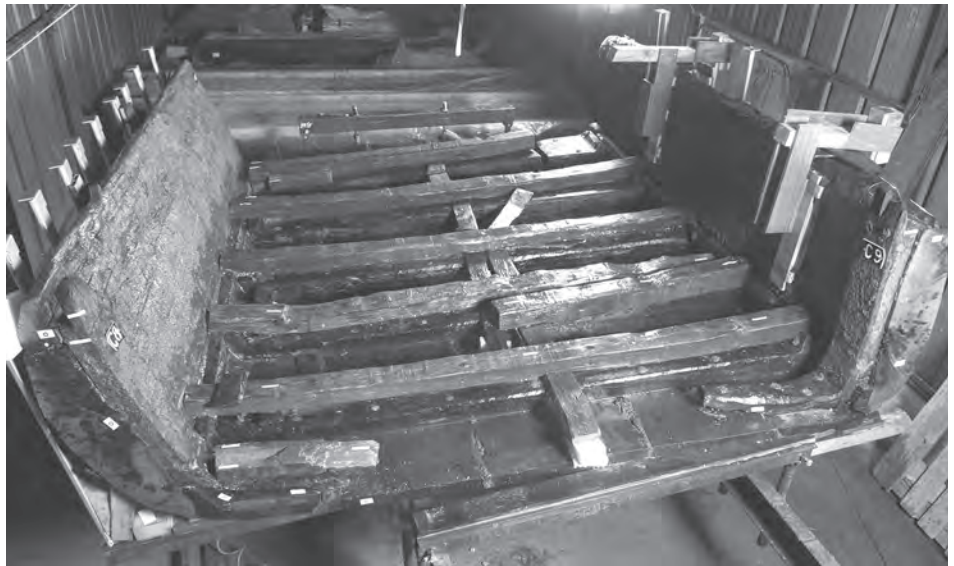
**Fig. 173:** Vue des longons et des traverses en place sur le tronçon T5, après le démontage du plancher de cale (L. Roux, O'Can-Ipso Facto, MdAa/CG13).

Les longons sont destinés à recevoir une seconde série de pièces. Il s'agit de pièces transversales qui viennent doubler longitudinalement le haut des varangues sans reposer directement sur celles-ci (pl. IV et fig. 173). Appelées « traverses », ces pièces sont de section quadrangulaire avec des arêtes supérieures légèrement chanfreinées. Elles sont

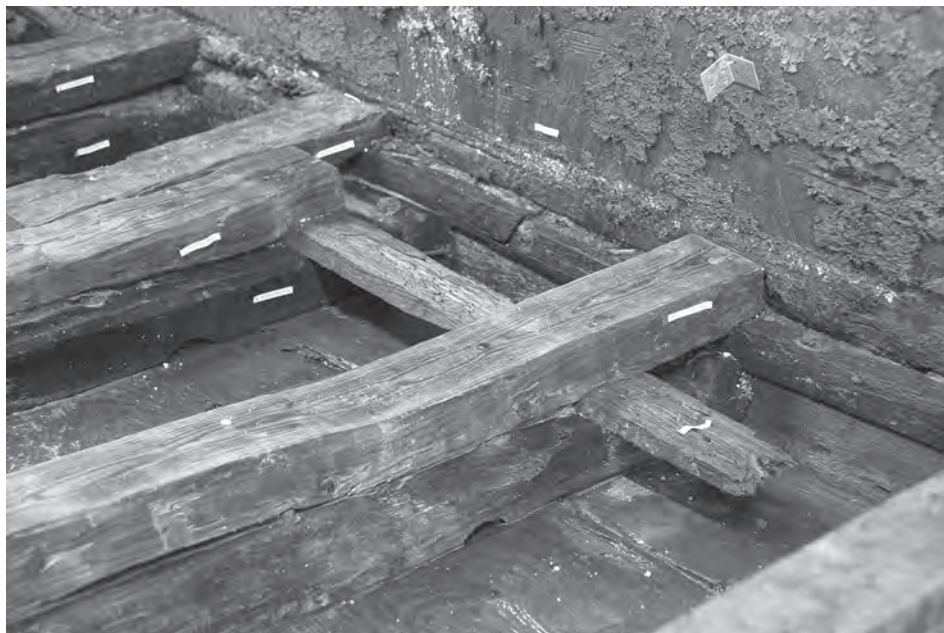
**Fig. 175 :** Vue du longeron L13 disposé entre la varangue M121 et la traverse Tr121 dont l'extrémité repose sur le tasseau (L. Roux, O'Can-Ipso Facto, MdAa/CG13).

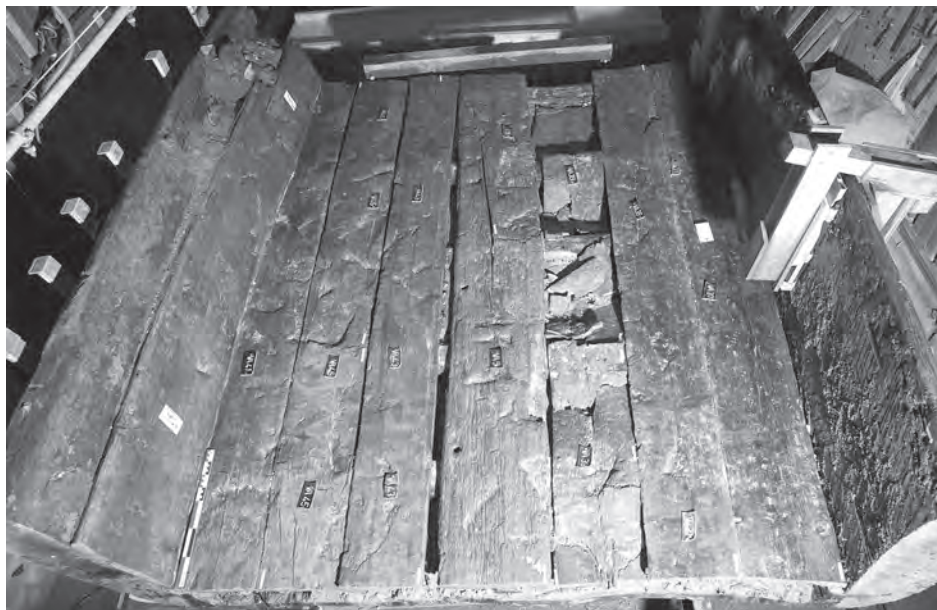
**Fig. 176 :** Vue d'ensemble du caisson (plancher de cale et cloison tribord, la cloison bâbord ayant été démontée sous l'eau) sur le tronçon T7 (L. Roux, O'Can-Ipso Facto, MdAa/CG13).

supérieure (fig. 176). De chaque côté du caisson, les vaigres latérales sont disposées directement contre le flanc. Aussi, on a pu observer, sur l'avant du caisson, au moment du démontage du vaigrage, que les cans externes de ces vaigres (notamment le can bâbord pour Va37 et le can tribord pour Va41) avaient été taillés en biseau afin de positionner parfaitement les bords de ces planches contre le bordé de flanc en demi-tronc F11 sur bâbord et contre F12 sur tribord. Des découpes quadrangulaires ont également été réalisées dans la vaigre Va37 pour le passage des courbes C11 et C7, à bâbord, ainsi que dans Va41 pour le passage des courbes C10 et C12, à tribord. Enfin, la plupart de ces planches présentent, sur leur face supérieure, des traces d'écrasement liées au poids du chargement de pierres (fig. 176) tandis qu'on peut observer le négatif du passage des traverses sur leur face inférieure.

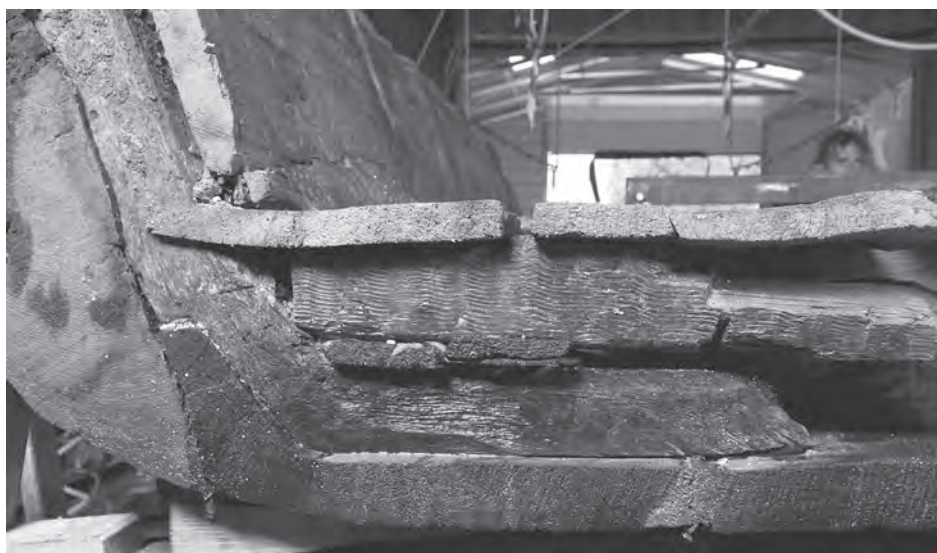
**Fig. 177 :** Vue, en section, du caisson sur le tronçon T5 où on peut voir la superposition, au-dessus de la courbe C8, de longerons, traverse et vaigres (L. Roux, O'Can-Ipso Facto, MdAa/CG13).

L'ensemble de ces aménagements – avec une superposition de longerons, traverses et vaigres – constituant le fond du caisson crée ainsi un véritable « sommier », d'une hauteur comprise entre 13,5 cm et 18,5 cm, destiné à amortir le chargement de pierres (fig. 177). En plus de protéger le fond de la coque, il est possible que les traverses, disposées de façon parallèle au-dessus des varangues, aient également eu pour fonction d'éviter à la structure de trop fortes tensions locales, notamment au niveau de la partie basse des flancs, aux points d'ouverture. Les longerons ont, quant à eux, permis de soutenir les traverses et leur éviter un cintrage trop important dû au poids du chargement. La jonction au bouchain

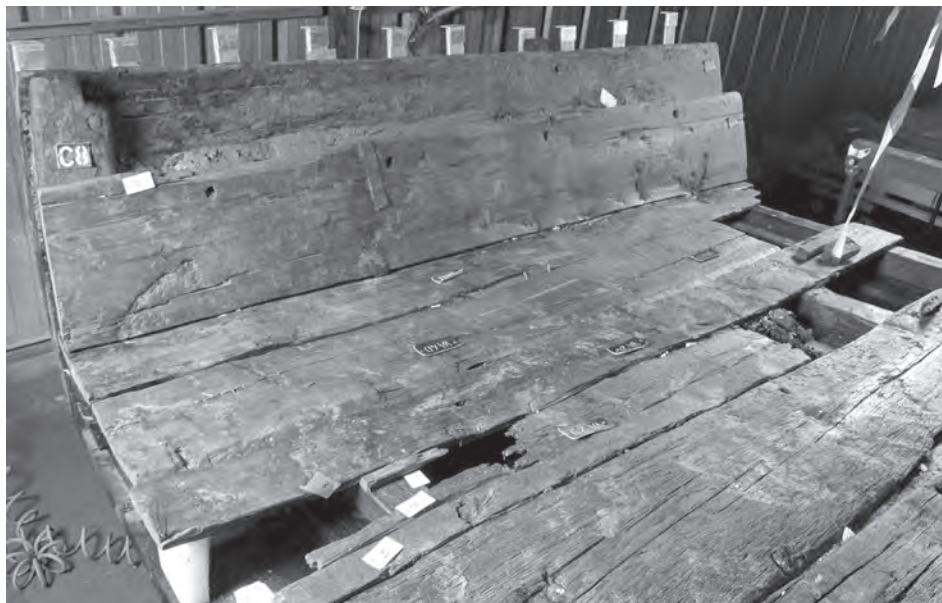
Fig. 178 : Vue de la cloison C12, disposée à tribord, sur le tronçon T5 (L. Roux, O'Can-Ipso Facto, MdAa/CG13).

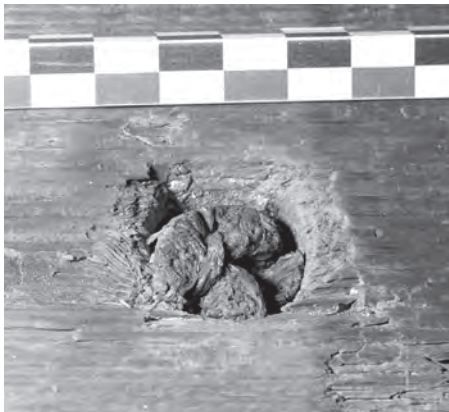
**Fig. 180 :** Vue de détail, sur la cloison bâbord C11, d'un fragment de cordage encore en place dans un des orifices percés sur le haut de la planche (L. Roux, O'Can-Ipsos Facto, MdAa/CG13).

Dans la partie supérieure des cloisons, vingt-quatre orifices, de forme ronde à ovale (diam compris entre 2,4 et 5 cm), ont été percés en vis-à-vis d'une planche à l'autre, tous les 58 cm à 62 cm. Ces orifices étaient destinés au passage de cordages dont quelques fragments étaient encore en place (fig. 180). Ces cordages ont pu permettre de maintenir en place une bâche, dans le cas du transport d'une cargaison fragile (*infra*, p. 216). Sur l'avant du caisson, on note également la présence d'un orifice similaire dans la partie

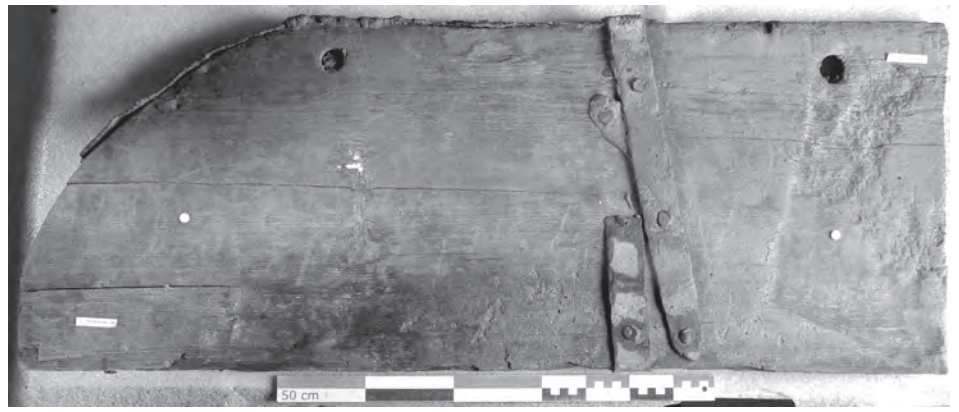
**Fig. 179 :** Vue de détail, sur la cloison tribord C12, de la bande métallique venant ceinturer l'extrémité avant de la planche. La bande est bloquée par une double ferrure disposée verticalement (L. Roux, O'Can-Ipsos Facto, MdAa/CG13).

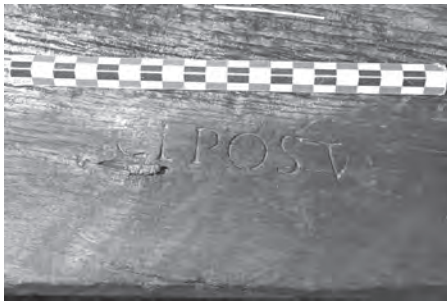
Fig. 184 : La marque C•L•POS TV frappée au centre de la face supérieure de la varangue M116 (L. Roux, *O'Can-Ipso Facto*, MdAa/CG13).

La marque C. L. POS TV est répétée deux fois, sur deux éléments distincts : la face interne du haut du bordé FI2/T2 (fig. 183), sur tribord arrière, et la varangue plate M116 (fig. 184). Ainsi, ces lettres sont les seules à apparaître sur des structures primaires de la coque : toutes les autres inscriptions figurent sur des éléments du caisson. Un premier commentaire en a été donné par Marc Heijmans (Djaoui, Greck, Marlier (dir.) 2011, p. 156). D'un point de vue paléographique, la rotondité du C et du O, la petite traverse du L

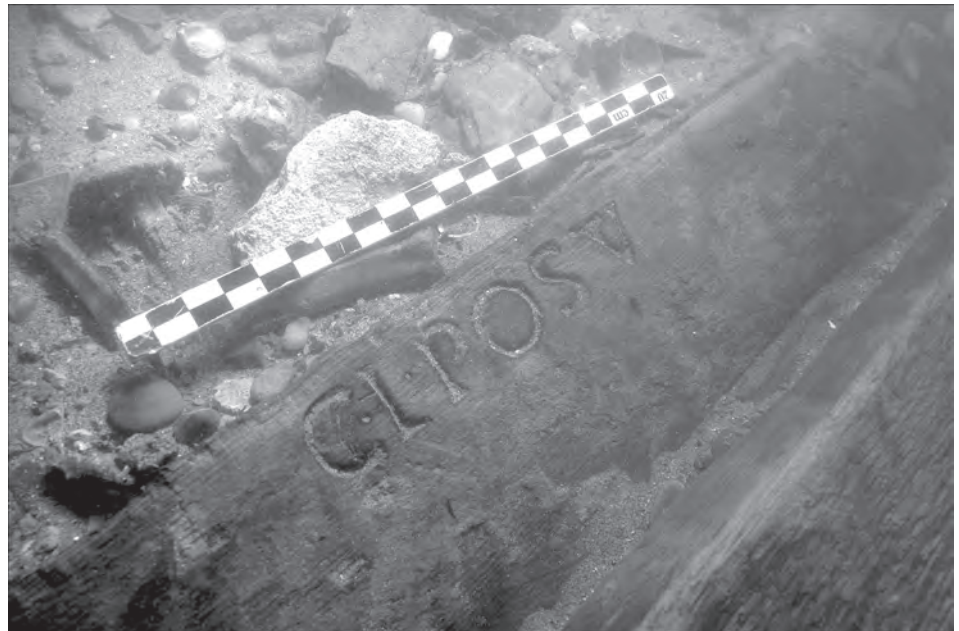
Fig. 183 : La marque C•L•POS TV frappée sur la face interne du haut du bordé tribord FI2 (Ch. Durand, CCJ/CNRS).

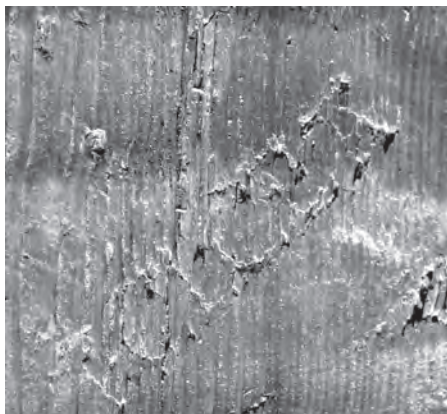
**Fig. 185 :** La marque T•C•L•CETA imprimée une première fois sur la face interne de la cloison longitudinale du caisson située sur bâbord (CI1) (ARC-Nucléart).

Cette marque apparaît avec une autre (n° 3 : FID•T++), à deux reprises, sur la cloison longitudinale du caisson située sur bâbord (C11) (fig. 185 et 186). Elle se situe sur la face interne de la planche, vers l'extrémité avant du caisson (au niveau du huitième tronçon). Les caractères sont hauts de 5,5 cm et la marque couvrirait environ 20 cm. La première lettre est difficile à déchiffrer, mais doit correspondre à un T. Les autres caractères sont moins incertains, en particulier le monogramme issu de la ligature du T et du A. Sur le premier C de la seconde version de la marque, un S semble avoir été

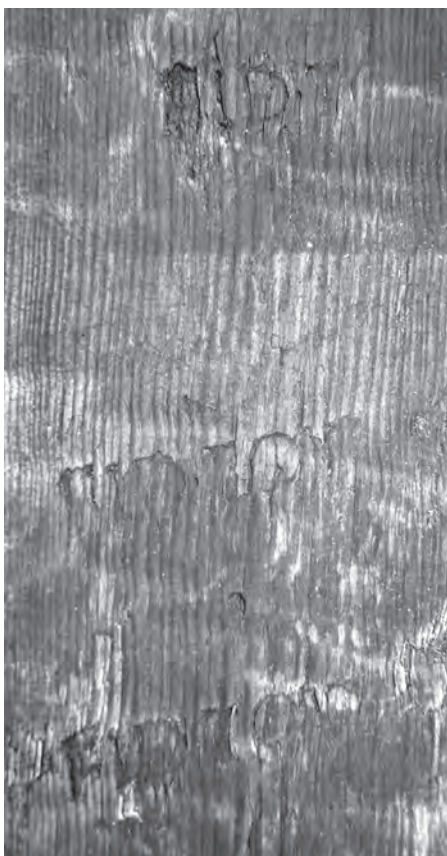
**Fig. 187 :** La marque FID•T++ imprimée trois fois sur la face interne de la cloison bâbord (CI1) du caisson (S. Marlier).

Cette marque apparaît sur la même cloison longitudinale du caisson que la précédente, sur la face interne également, mais plus en avant, sur le sixième tronçon de l'épave (fig. 187). Elle a été répétée trois fois, à quelques centimètres d'intervalle. La comparaison des trois versions permet de s'assurer, avec une assez haute probabilité, de la lecture de quatre lettres (d'une hauteur comprise entre 5,5 et 6,5 cm) et d'un point de séparation entre la troisième et la quatrième. Les trois premières doivent correspondre à un nom dérivant du mot *fides*. La mention d'un individu portant le *cognomen* ou le nom unique *Fid(elis)* est plausible. Ainsi, une épitaphe de Beaucaire est dédiée à *Fidelis*, *Primulae lib(ertus)* (CIL, XII 2827). En outre, un *signaculum* découvert à Toulouse servait à apposer la marque FIDELIS / D•P•F•V•L (CIL, XII, 5690.51). Le V et le L, séparés du début de la seconde ligne par une *hedera*, sont inintelligibles. En revanche, les lettres D, P et F ont été considérées comme l'abréviation des *tria nomina* d'un citoyen romain. En développant le génitif *D(ecimi)*, le CIL envisage implicitement que le *Fidelis* attesté à Toulouse soit l'esclave, voire l'affranchi, de ce personnage. Or sur l'épave arlésienne, les caractères FID• sont suivis d'un T, d'une lettre courbe (aujourd'hui incomplète, mais qui pourrait bien être un O) et, semble-t-il, d'une troisième trace de lettre. La marque pourrait donc se référer à un esclave ou à affranchi d'un citoyen romain prénommé *T(itus)*.

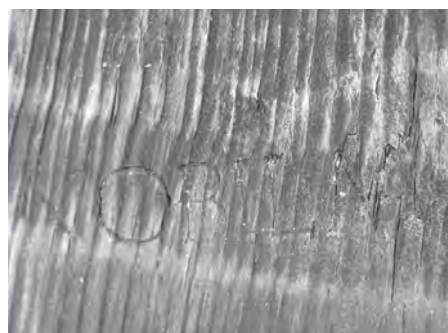
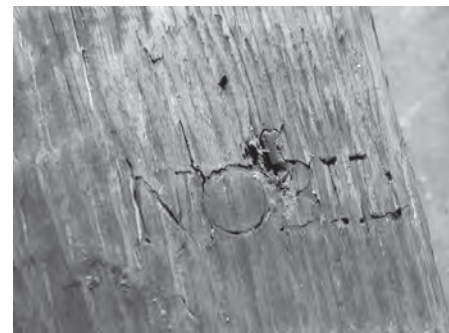
**Fig. 188a et 188b :** Vue de deux des trois inscriptions de la marque NOBIL•M[---?] frappée sur la face inférieure de la vaigre Va37 (S. Marlier).

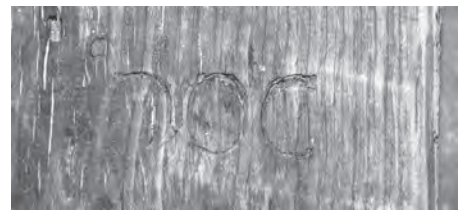
Fig. 189 : Vue de l'une des quatre marques ∩OC sur la face inférieure de la vaigre Va37 (S. Marlier).

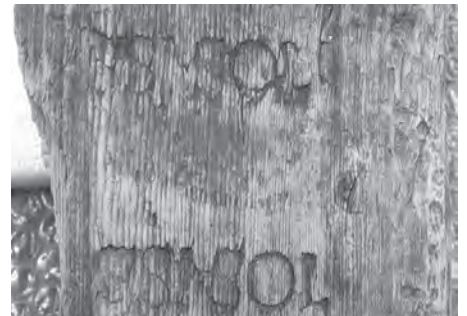
Fig. 190 : Vue de deux des trois inscriptions de la marque [--- ?]SS•SOL frappée sur la face inférieure de la vaigre Va32 (S. Marlier).

D'une hauteur de 7,5 cm, les caractères SOL apparaissent trois fois sur la face inférieure de la vaigre Va32, au niveau du cinquième tronçon de l'épave (fig. 190). Cette pièce a été interprétée comme un remploi d'une ancienne planche de cloison. Les trois lettres sont précédées d'un point et de traces ténues, qui pourraient avoir appartenu à deux S successifs. Placées à la fin de l'inscription, les lettres SOL pourraient correspondre au début d'un *cognomen* et donc appartenir à l'abréviation de *tria nomina*. *Sol(lemnis)* ou *Sol(lers)* sont les développements les plus plausibles, car les autres *cognomina* commençant par SOL sont très rares (Solin, Salomies 1994, p. 405). Les deux S à gauche du point de séparation pourraient alors appartenir à la fin d'un gentilice abrégé, tel que *Cass(ius)*, par exemple. Cependant, d'autres marques conservées sur l'épave (n° 3 et 4 : FID•T++ et NOBIL•M[--- ?]) donnent quelque crédit à une seconde hypothèse. À la lumière de ces documents, il ne semble pas impossible que les premiers caractères appartiennent à un *cognomen* ou à un idionyme abrégé, tel que *[Ba]ss(us)* ou ses dérivés, par exemple, les trois derniers correspondant aux initiales de *tria nomina*.

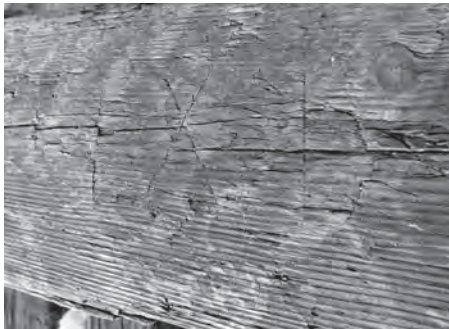
**Fig. 193 :** Série de IX incisée sur la face supérieure de la traverse Tr128 (ARC-Nucléart).

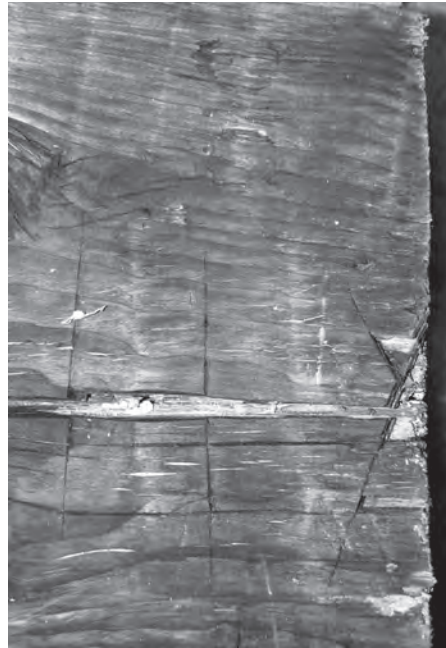
**Fig. 194 :** Autre série de IX incisée sur la face inférieure de la vaille Va37 (S. Marlier).

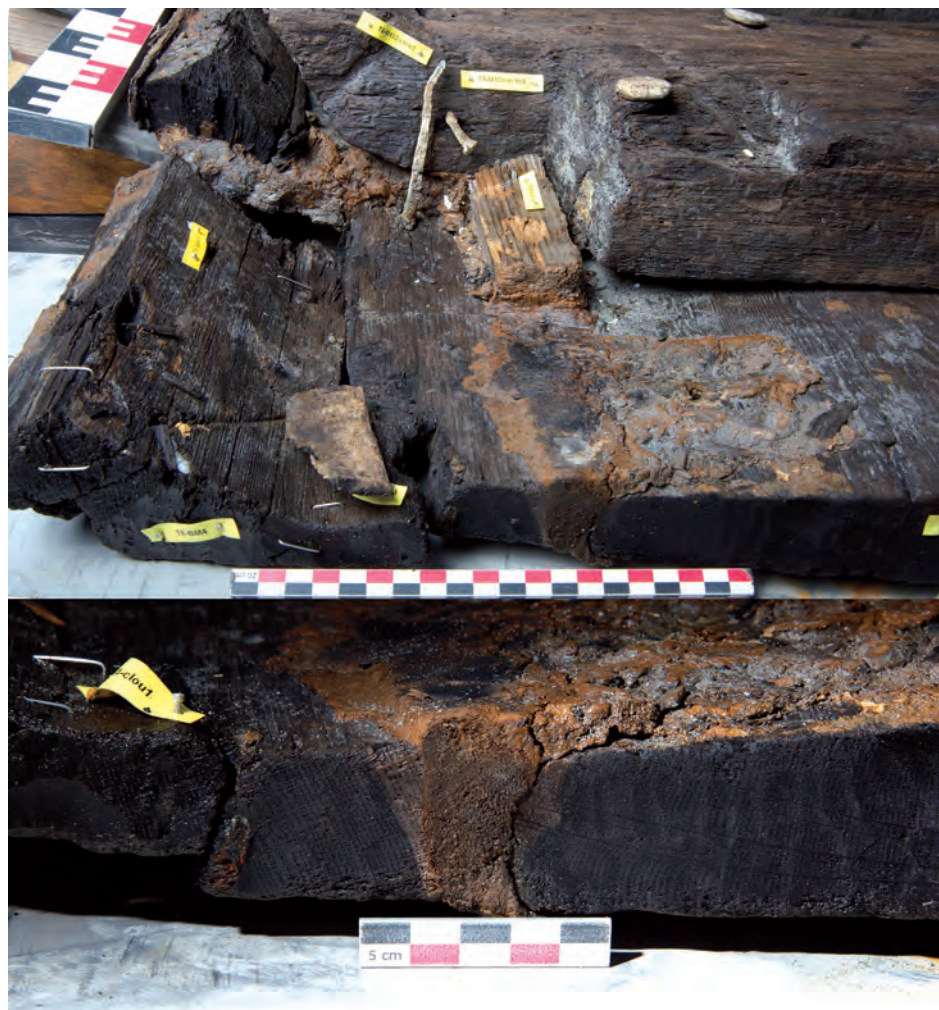
de la présence d'une double moelle provenant de la naissance d'un embranchement (fig. 203, en bas). Étant opposées et très proches, elles induisent un fort risque d'entrée d'eau et l'emploi d'un tel bois semble très curieux. Mais les charpentiers ont sans doute jugé que leur réparation à l'aide de poix était suffisante.

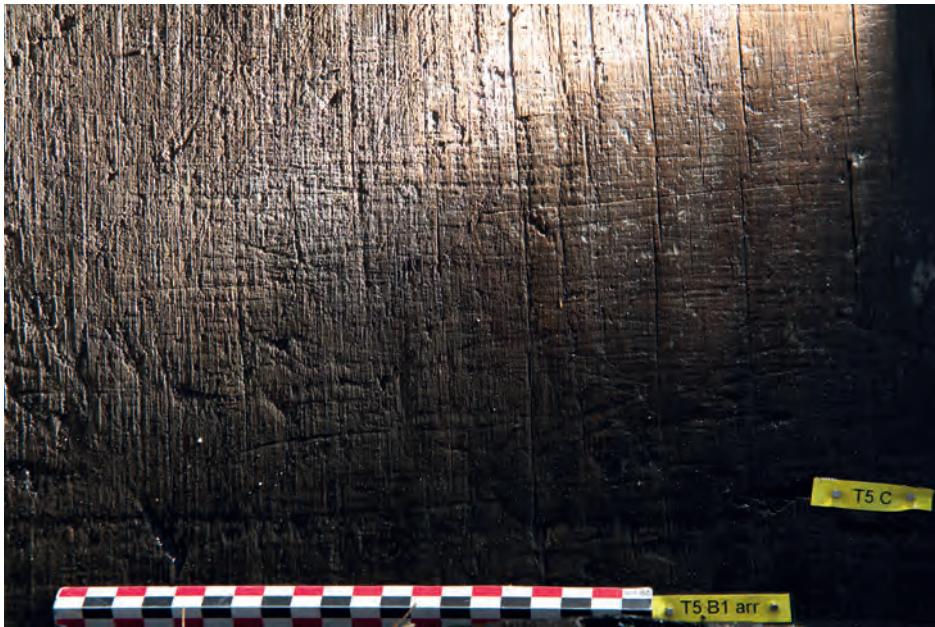
Fig. 205 : Traces de scie de long sur la face supérieure du bordage de sole B1 (L. Roux, *O'Can-Ipsa Facto*, MdAa/CG13).
