## Arles-Rhône 3. Un chaland gallo-romain du Ier siècle après Jésus-Christ

*Arles-Rhône 3,  
un chaland gallo-romain  
du 1<sup>er</sup> siècle après Jésus-Christ*

*Sous la direction de Sabrina Marlier*

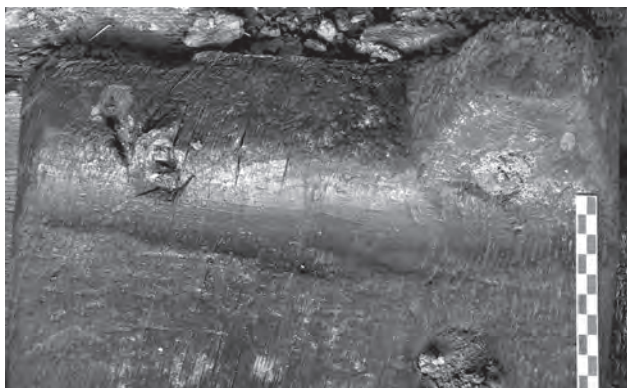
**Fig. 220 :** Traces de façonnage du petit canal à la base du ressaut de la varangue M122 à l'herminette à tranchant concave et ébréché (L. Roux, O'Can-Ipso Facto, MdAa/CG13).

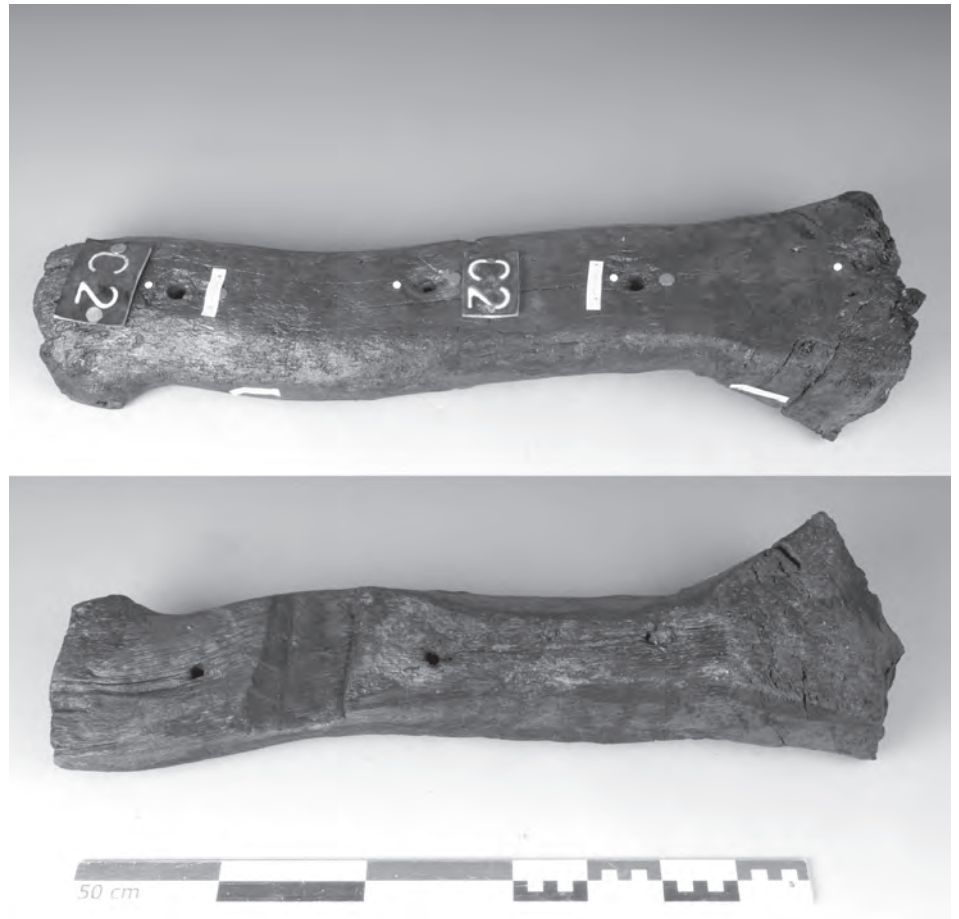
**Fig. 226 :** Faces supérieure (en haut) et inférieure (en bas) de la partie horizontale de la courbe C2 (L. Roux, O'Can-Ipso Facto, MdAa/CG13).

y est visible (C2, fig. 226), parfois recouvert de vestiges d'écorce résiduelle (C5, C6 et C9). Le débitage est réalisé tantôt selon le fil du bois, l'angle de l'embranchement épousant parfaitement l'angle de la pièce désirée (C1, fig. 225), tantôt de manière oblique par rapport aux fibres, l'angle choisi pour le débitage déviant alors par rapport à l'angle naturel de l'embranchement (C10, fig. 225). Ce procédé de débitage a probablement dû être mis en œuvre afin de faire face à la difficulté de trouver des embranchements formant des angles droits naturels (Arnold 1999, p. 159; 2011, p. 25). Il a pour inconvénient d'obliger la taille profonde des fibres au niveau du coude interne des courbes afin d'obtenir le profil en angle droit recherché, ajoutée à celle d'un redan pratiqué sur la partie extérieure pour épouser la forme des tasseaux ou des bouchains sur lesquels les courbes reposent, ce qui a pour conséquence aberrante de diminuer le rôle de renfort naturel procuré par les fibres du bois naturellement courbées et d'affaiblir une zone déjà fragilisée par les tensions exercées par la liaison de la sole au bordé. C'est cependant à ce même constat qu'a conduit la construction expérimentale du chaland *Altaripa* (*ibid.* 2009, p. 104, 159; 2011, p. 27).

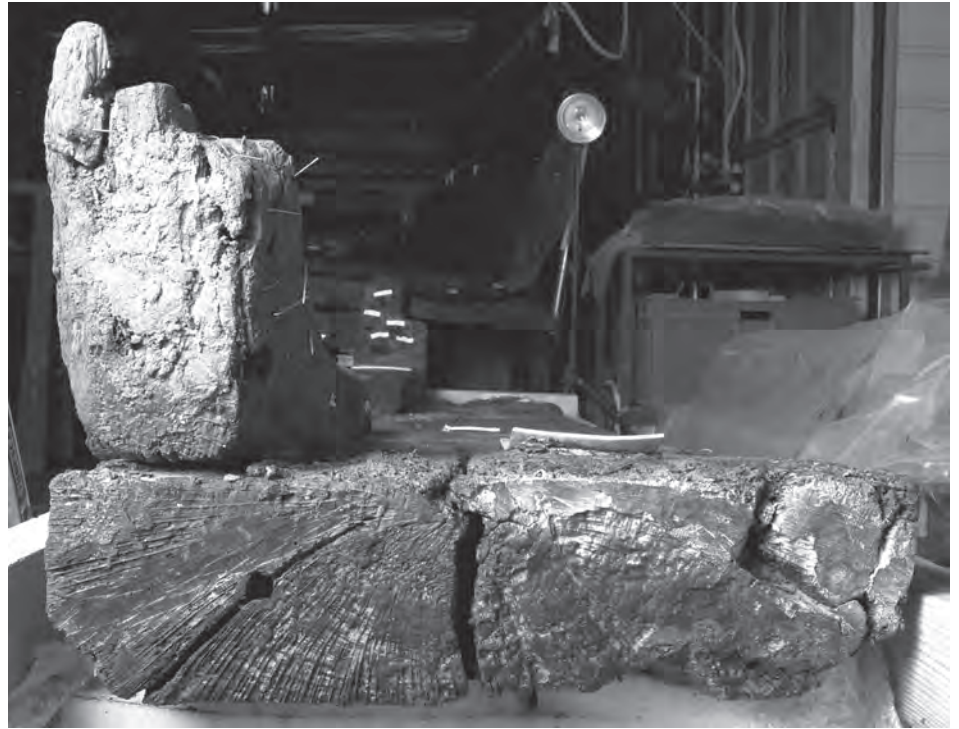
Fig. 243 : Banc d'étambrai débité dans un demi-tronc de chêne vu dans sa section transversale bâbord (L. Roux, O'Can-Ipsa Facto, MdAa/CG13).

Le banc d'étambrai a été très fragilisé par l'apparition de deux fentes longitudinales contemporaines durant la période de navigation du bateau. Une fente de bout, tangentielle, entaille profondément la moitié de l'épaisseur et s'étend sur presque toute la longueur de la pièce. L'autre, une fente de cœur, est moins prononcée mais s'est élargie suite à la découverte et au relevage du chaland. Ces fentes de dessiccation du bois, certainement déjà présentes lors de la construction du bateau (fig. 168), ont dû se creuser à cause des opérations de halage et des contraintes mécaniques exercées sur cette partie du chaland. Le banc d'étambrai, ainsi endommagé, était soutenu à bâbord par une épontille ne faisant pas partie de la construction d'origine. Celle-ci était positionnée en arrière, au droit de la fente de bout, la plus dangereuse, afin de consolider l'ensemble et pour éviter qu'il ne se fende davantage. Cette pièce se présente sous la forme d'une poutre équarrie assimilée à un segment de traverse remployée. En bois de sapin équarri à cœur, sa facture rejoint de manière évidente celle des traverses du caisson (*infra*).

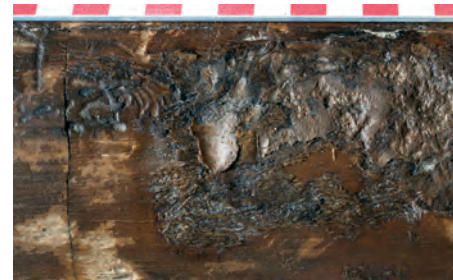
Fig. 245 : Écorce résiduelle et galeries de scolythes (à gauche) visibles sur la surface du mât de halage (L. Roux, O'Can-Ipso Facto, MdAa/CG13).

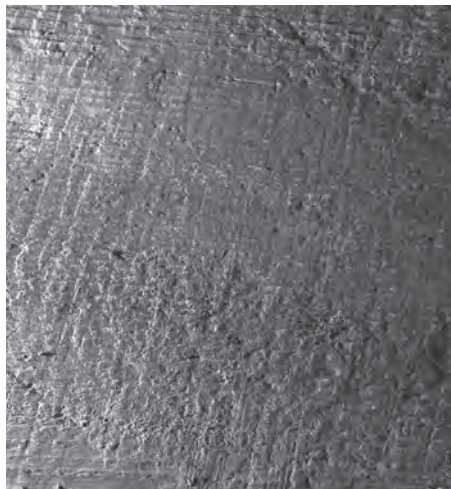
**Fig. 250 :** Traces de scie de long sur la face externe de la cloison bâbord C11 (L. Roux, O'Can-Ipso Facto, MdAa/CG13).

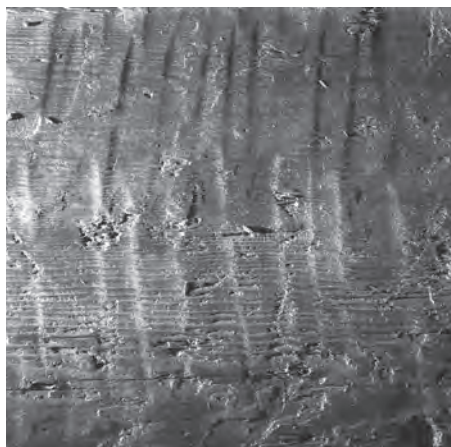
**Fig. 252 :** Traces de hache à large tranchant sur la face interne de la cloison bâbord C11 (L. Roux, O'Can-Ipso Facto, MdAa/CG13).

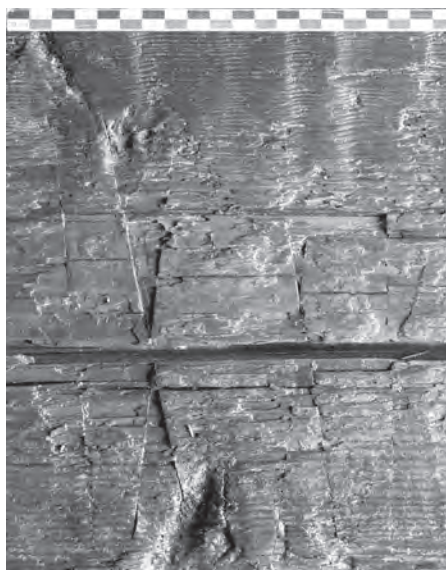
**Fig. 257:** Traces de façonnage d'une inscription au couteau sur une face de la cloison Cl1 (L. Roux, O'Can-Ipso Facto, MdAa/CG13).

Les graffites (*supra*, p. 170), enfin, se présentent sous la forme d'incisions très fines probablement réalisées au couteau, comme le suggèrent, par exemple, les traits finement entaillés dans le bois, sur 1,5 mm de profondeur maximum, formant l'inscription visible sur une face de la cloison C11 (fig. 257 et 258).

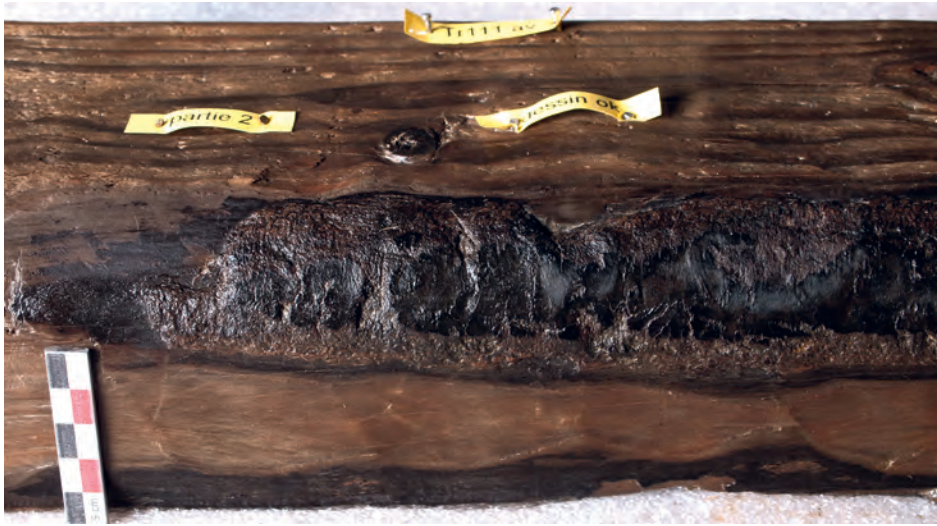
Fig. 259: Chanfrein de la traverse Tr111 formé de la périphérie non écorcée de la grume d'origine (T. Seguin, O'Can-Ipsos Facto, MdAa/CG13).

Les traverses, poutres de section carrée, proviennent de bois de sapin, essentiellement, et d'épicéa. Elles sont, en grande majorité, équarries sur brin, dans des billes de bois de bout extraites de troncs d'arbres jeunes, âgés au minimum de 23 à 67 ans pour les individus soumis à l'analyse dendrochronologique. Ne sachant pas, d'après les résultats de cette dernière, si plusieurs pièces étaient débitées à partir d'un même arbre, il est difficile d'avancer le nombre d'arbres abattus pour façonner les traverses du caisson. Le diamètre d'origine des arbres ne devait guère être beaucoup plus important que la largeur des poutres, enregistrée entre 10 et 16 cm, et le chanfrein présent sur certaines pièces correspond à la périphérie de la grume écorcée ou non (fig. 259). Leur section présente, la plupart

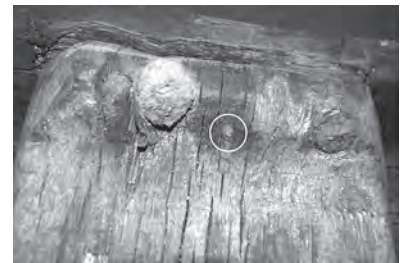
**Fig. 263 :** Vue de la localisation d'un petit clou (auquel il manque la tête) planté dans le ressaut d'une extrémité de varangue (S. Marlier).

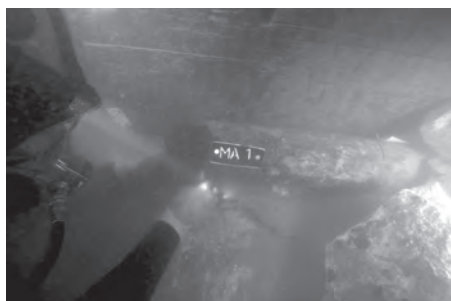
Fig. 264 : La découverte du mât, sous les pierres de chargement (T. Seguin, *O'Can-Ipsa Facto*, MdAa/CG13).

104. D'après les observations faites lors du démontage des pierres de chargement, il semblerait qu'au-dessus du mât, les blocs aient été posés sur chant alors qu'ils sont disposés à plat dans le reste du caisson. Il est possible que cette disposition, à la « verticale », ait eu pour objet de mettre moins de poids sur le mât et peut-être aussi de le garder plus facilement accessible.

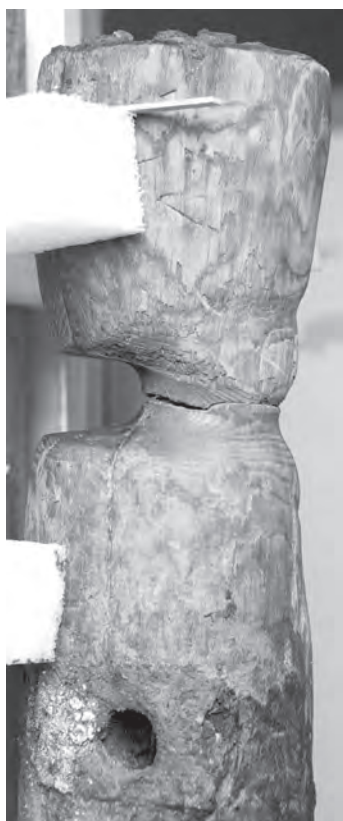
**Fig. 267 :** Vue de la partie supérieure du mât avec le second cerclage métallique, percé d'un orifice, la gorge et les traces d'usure liées au passage du câble de halage (L. Roux, *O'Can-Ipso Facto*, MdAa/CG13).

Le sommet présente deux cerclages métalliques que surmontent une gorge profondément creusée et plusieurs traces d'usures liées au passage d'un cordage. Le premier cerclage (larg. 4,2 cm ; ép. 9 mm) est disposé à 1,35 m du sommet du mât ; fixé au moyen de clous, il n'enserme pas le pourtour de la grume et est doté d'un crochet qui pointe vers le haut (fig. 266). Juste au-dessus de ce crochet, une première incision, liée au passage d'un cordage, est visible. Celle-ci est relativement ténue, de 5 mm de large, et n'enserme pas complètement la pièce. À 97,5 cm au-dessus de ce premier cerclage, un second cerclage métallique (larg. 5,8 à 6,5 cm ; ép. 8 mm) est disposé du côté opposé. Cet élément, fixé au bois au moyen de petits clous, n'enserme pas complètement non plus le pourtour de la grume. Il ne présente pas de crochet mais est percé d'un orifice qui traverse le bois de part en part (fig. 267). C'est au-dessus de ce second cerclage, sur le côté opposé de la pièce, que se trouve une gorge, à 16 cm de la partie sommitale de la grume. Cette gorge entaille profondément le bois, sur une profondeur de 6 cm. De part et d'autre de ce surcreusement du bois causé par le passage et la traction exercée par le passage d'un câble à cet endroit, deux autres sillons, révélés par des traces d'usure liées au frottement d'un cordage, sont également visibles. Les traces d'usures liées au frottement des cordages, ainsi que l'orientation de la gorge, creusée nécessairement depuis l'arrière vers l'avant du mât, permettent de définir avec certitude le sens de passage du câble de halage et donc, par conséquent, l'orientation du mât dans le banc d'étambrai et la varangue-emplanture. L'ensemble, gorge et sillons, de même que le crochet du premier cerclage, sont ainsi orientés vers l'arrière du chaland ; l'orifice qui traverse la pièce de part en part, au niveau du second cerclage métallique, est en revanche orienté de façon transversale à l'axe longitudinal du chaland.

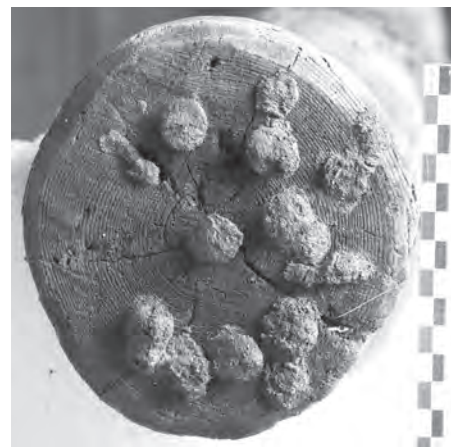
**Fig. 268 :** Vue des petits clous en fer fixés sur le dessus du mât (L. Roux, *O'Can-Ipso Facto*, MdAa/CG13).

Enfin, sur le sommet du mât, une douzaine de petits clous métalliques en fer, insérés dans le bois, a été conservée (fig. 268). Ils devaient probablement servir, par le maintien d'un élément qui a disparu (une rondelle de cuir ?), à protéger le haut du mât des infiltrations d'eaux de pluies (*supra*, p. 195).

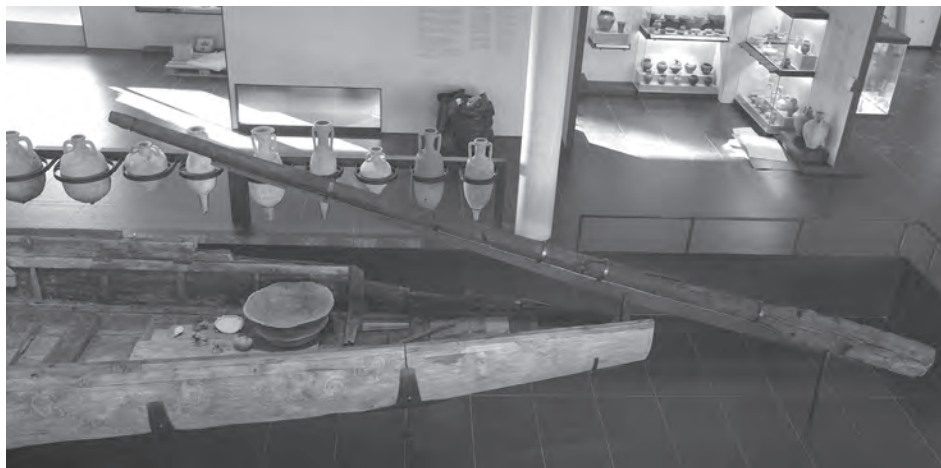
**Fig. 269 :** La pelle de gouverne remise en place sur le chaland Arles-Rhône 3 au sein du Musée départemental Arles antique (ARC-Nucléart).

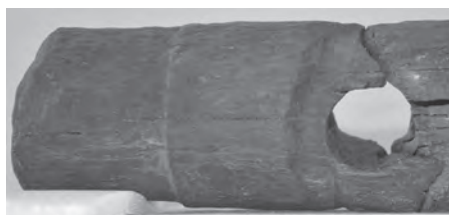
Fig. 271 : Vue de l'extrémité supérieure de la pelle de gouverne avec un orifice circulaire et, au-dessus, un léger sillon imprimé sur le pourtour du bois qui atteste probablement de la présence, à l'origine, d'un manchon qui n'a pas été conservé (S. Marlier).

La circonférence du manche s'épaissit, passant de 39 cm pour sa partie supérieure à 47 cm au niveau de la pelle. Son extrémité supérieure a été retaillée sur une longueur de 8 cm et on remarque, à ce niveau, un léger sillon imprimé sur le pourtour du bois qui atteste probablement de la présence, à l'origine, d'un manchon (métallique ou en cuir) qui n'a pas été conservé (fig. 271).

À 8 cm sous cette empreinte, un orifice circulaire de 4 cm de diamètre traverse le manche de part en part. Disposé perpendiculairement à l'axe de la pelle, cet orifice a pu recevoir un *clavus*, c'est-à-dire une petite pièce de bois faisant office de barre. Il est aussi possible que cet orifice ait été destiné au passage d'un simple cordage pour retenir l'extrémité du manche au bateau. Juste au-dessus de cet orifice, et sur un seul côté de la pièce, une gorge de 2 cm de large imprimée dans le bois (fig. 271) atteste en effet du passage d'un cordage qui a entamé la surface du bois. Aucune autre trace n'est visible sur le reste du manche.

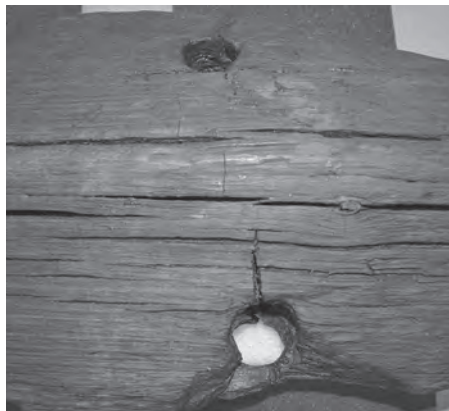
Fig. 272 : Vue des deux orifices circulaires traversant le haut de la pelle, de part en part (S. Marlier).

Sur le haut de la pelle, de part et d'autre de ces arêtes médianes, deux orifices circulaires de 4 cm de diamètre traversent la pièce de part en part (fig. 272). Sur les deux faces de la pelle, de fines fractures latérales partent de chaque côté de ces orifices. Les traces d'usure observées sur les arêtes émoussées montrent que ces orifices étaient destinés au passage de cordages.

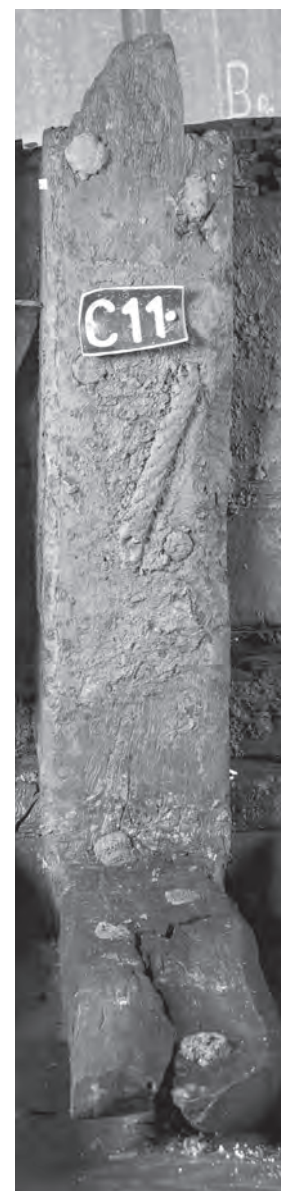
Fig. 273: Fragment de cordage tressé conservé en place sur la courbe C11 (L. Roux, O'Can-Ipso Facto, MdAa/CG13).

Sans doute en lien avec les cordages du caisson, il faut noter un petit fragment de cordage tressé conservé en place sur le dos du bras vertical de la courbe C11, située à bâbord (fig. 273).

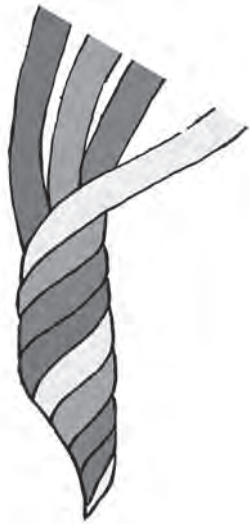
**Fig. 277:** Cordage, échantillon objet 2 (2007). Représentation schématique des éléments qui composent le toron (F. Médard, Anatex).

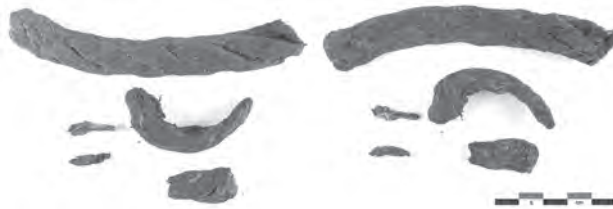
AR3 2007-objet 2

**Fig. 276:** Cordage, échantillon objet 2 (2007). Avers et revers de l'élément de cordage (F. Médard, Anatex).

Le prélèvement se présente sous la forme de trois éléments brun foncé. Le plus long mesure 11,5 cm de long, 16 mm de large et 9 mm d'épaisseur. Largeur et épaisseur correspondent au diamètre du cordage dont l'aplatissement de la section engendre une variation de la dimension. Le second, de taille intermédiaire et de forme courbe, mesure 4,8 cm de long, 11 mm de large et 5 mm d'épaisseur. Il s'agit d'un toron probablement issu de la même corde. Le troisième, le plus petit, mesure 2,7 cm de long, 12,5 mm de large et 4,5 mm d'épaisseur. Comme précédemment, il s'agit d'un élément constitutif de la corde (fig. 276).

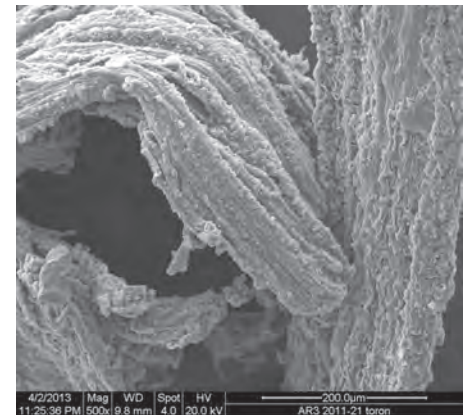
**Fig. 282a et 282b :** Prélèvements effectués sur les torons AR3 #21 (2011) et #10 (2011) (S. Knopf, IS2M/CNRS).

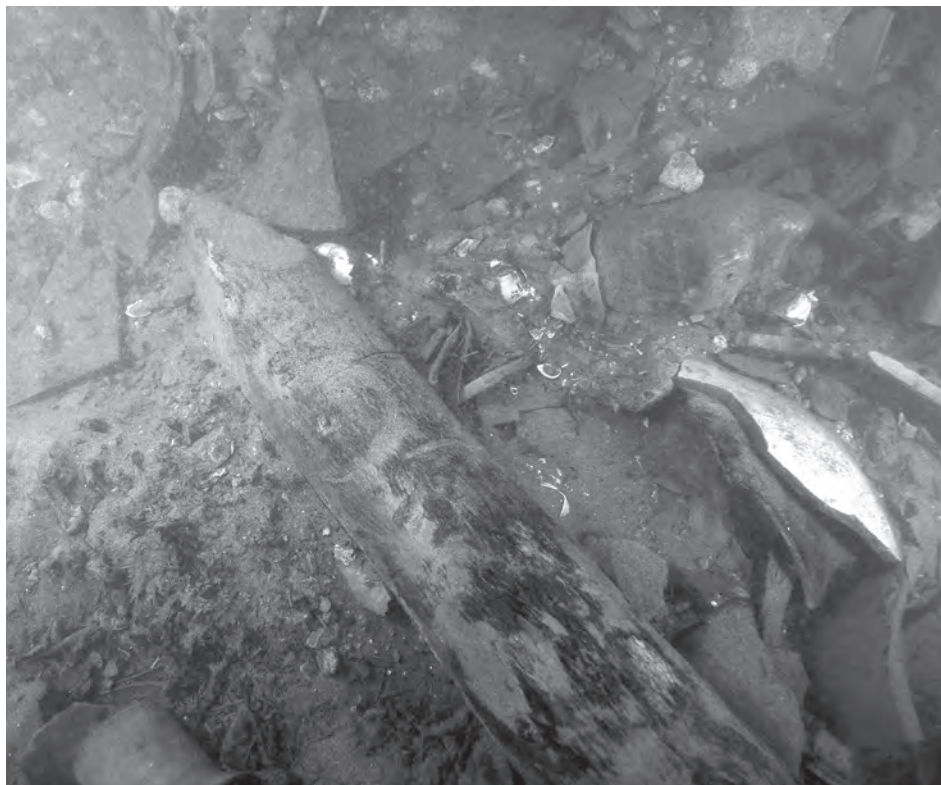
Fig. 284: Extrémité avant de la perche n° 3019.8 taillée en pointe (T. Seguin, O'Can-Ipso Facto, MdAa/CG13).

relativement droites, grossièrement élaguées, non écorcées, aux extrémités taillées en pointe plus ou moins aiguë (US 3019.8) (fig. 284) ou en biseau (US 3019.9) à l'aide d'une lame à tranchant droit.

Aucun élément métallique n'ayant été fixé à l'une des extrémités de ces pièces, celles-ci ne peuvent pas être identifiées comme des gaffes et il s'agit vraisemblablement de perches. Étant donné leur courte longueur, elles n'ont probablement pas été utilisées pour la propulsion du chaland (*supra*, p. 212). Elles ont en revanche pu être utilisées aussi bien pour sonder le fond du Rhône, dans les zones de haut-fond, éloigner de la proue des branches ou des troncs dérivants lors des navigations que pour participer à certaines manœuvres ou encore renforcer l'amarrage du chaland. Durant la navigation, les perches de sonde étaient maniées par un « prouvier » – un batelier positionné à la proue – pour sonder le fond des passes à la descente comme à la remonte<sup>116</sup>. Les perches pouvaient être aussi utilisées pour écarter de la coque tout élément dérivant<sup>117</sup>. Lors de manœuvres, ces mêmes perches ont pu être utilisées pour éloigner la proue du bateau du quai ou, au contraire, pour pousser le bateau vers la rive ou encore pour virer<sup>118</sup>. Enfin, pour l'amarrage, selon la hauteur d'eau du fleuve, ce type de perche pouvait être planté dans le fond du cours d'eau, contre le flanc du bateau situé du côté du lit, afin d'éviter tout déplacement latéral de celui-ci.

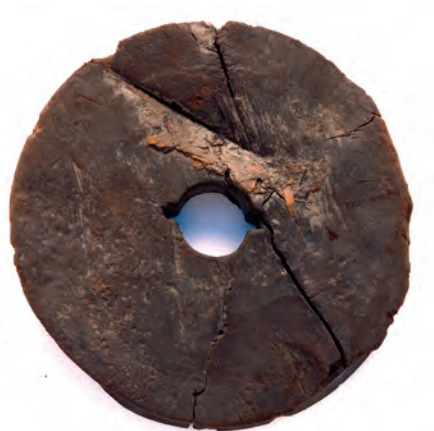
**Fig. 301** : Réa de poulie découvert parmi le mobilier de bord (Ch. Durand, CCJ/CNRS).

Le bois de cet objet est très déformé, probablement du fait de son enfouissement subaquatique prolongé. Il présente plusieurs fentes ainsi que des traces d'usure manifeste provenant certainement des frottements constants que subissent les rouets de poulie. Cet objet isolé, comme il en existe souvent parmi le mobilier archéologique découvert sur les épaves, très usé et dépourvu de coussinet, était peut-être mis au rebut, les éléments défectueux devant être changés régulièrement selon les besoins. En l'absence d'autres vestiges liés à ce réa, il est difficile de définir le type de poulie auquel il se rapporte ainsi que sa fonction à bord. La propulsion du chaland n'étant assurée que par le courant ou le halage, il ne s'agissait pas d'un accessoire lié aux manœuvres des voiles. En revanche, les palans, composés de poulies, étaient connus et utilisés à l'époque romaine pour le chargement et le déchargement des navires (Carre 1983, p. 68) ; le réa *Arles-Rhône 3* a donc pu servir à soulever toutes sortes de lourdes charges, voire les éléments formant la cargaison.

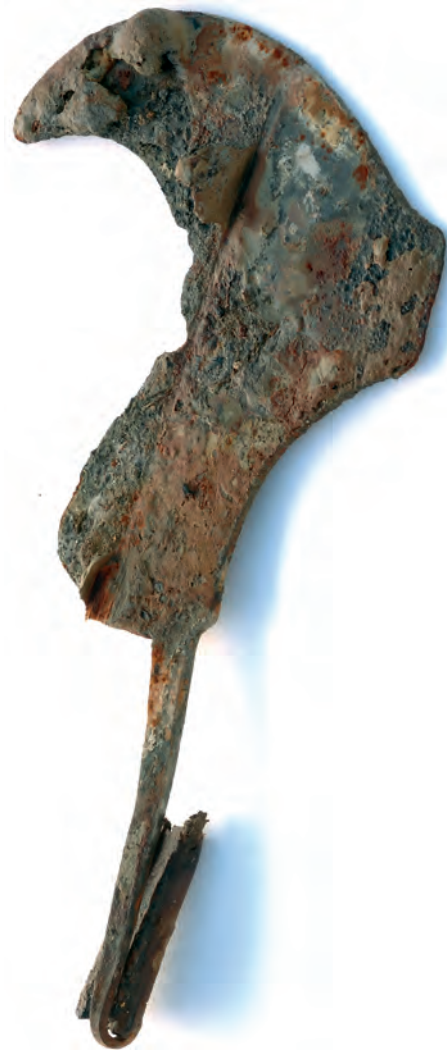
Fig. 302 : Serpe vigneronne (Ch. Durand, CCJ/CNRS).

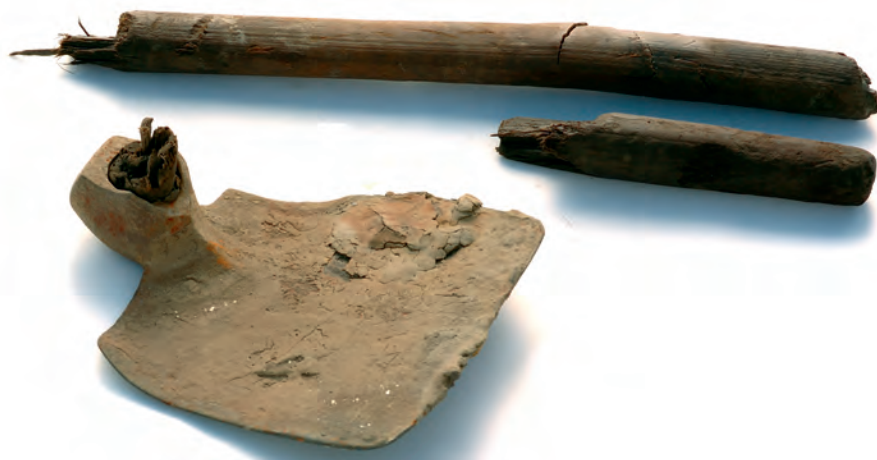
Fig. 303 : Houe avec son manche en bois cassé (Ch. Durand, CCJ/CNRS).

Dimensions : long. totale 67 cm.

- fer plat : 16,7 × 17,5 cm ; long. totale 22,4 cm ; ép. 0,4 à 1,4 cm.
- œil : h. 3,9 cm ; long. 4,9 cm ; larg. externe 4,5 cm ; diam. interne 3,5 à 3,6 cm.
- manche : long. 67 cm ; diam. 3,3 à 3,5 cm.

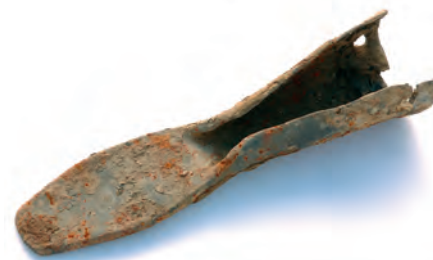
**Fig. 305** : Fer plat à douille dont le manche a disparu (Ch. Durand, CCJ/CNRS).

Si la fonction de cet outil n'a pas encore trouvé de définition certaine, quelques hypothèses peuvent être avancées. Le fer étroit, le bout droit et la douille peuvent éventuellement nous faire penser à un ciseau à douille, courant parmi l'outillage de charpenterie de marine, dont le type d'emmanchement - manche encastré dans la douille - est plus ancien que la soie - dans laquelle on encastre le manche (Boucard 2006, p. 155-156). Mais l'absence de taillant, défini par un biseau en bout du fer, nous conduit à réfuter cette hypothèse. En revanche, il pourrait peut-être s'agir d'un écorçoir ou d'un racloir. Ce type de fer à douille en forme de spatule et à lame non coupante servait à décoller l'écorce des arbres (*ibid.*, p. 254). De tels outils existaient à l'époque gallo-romaine comme, par exemple, un écorçoir à douille de forme trapézoïdale au taillant large et légèrement courbe découvert sur le site d'Alésia (Mercuzot 1997, p. 23). Un autre exemple de fer plat (Long. totale 11 cm) en forme de spatule au bout arrondi (Long. 3,8 cm) à douille (diam. 1,8 cm) a été découvert dans un atelier de potier à Amphoux (Var) daté de la période augustéenne. Bien que la fonction exacte de cet outil soit inconnue, il est avancé qu'il pouvait être utilisé pour le grattage des parois d'un alandier - foyer d'un four de céramiste (Michel 2009, p. 42, 56, fig. 20, 71). Le fer plat découvert parmi le mobilier de bord d'*Arles-Rhône 3*, de forme toutefois différente et de dimensions plus importantes, peut néanmoins s'en rapprocher par le plat du fer et l'absence de taillant. Ainsi, découvert près du foyer auquel sa fonction peut être associée, il a pu contribuer à se procurer de l'écorce pour allumer le feu et préparer le repas ou, aussi, avoir servi à racler le fond du *dolium* pour le nettoyer des résidus de matière calcinée encore collés sur le fond et les parois lors de sa découverte.

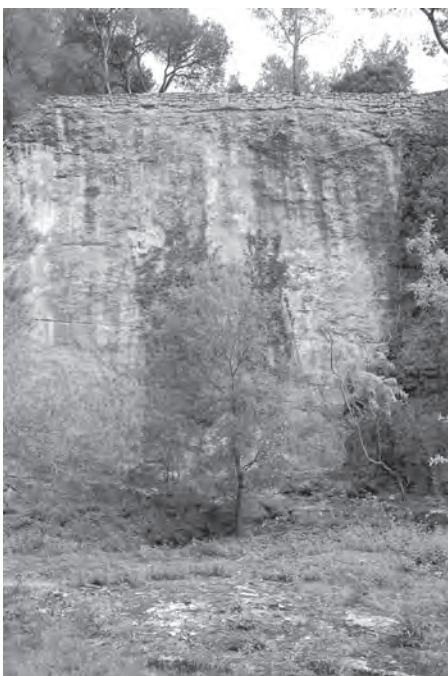
Fig. 312 : Ancien front de taille à proximité de la tour de Saint-Gabriel (P. Excoffon).

Les carrières de Saint-Gabriel exploitent un flanc de colline à une dizaine de kilomètres tout au plus de la rive est du Rhône, à l'extrémité de la chaîne des Alpilles. Actuellement à l'abandon, des fronts de taille étaient encore exploités au xx<sup>e</sup> s. pour fournir un matériau de construction appelé alors pierre de Tarascon. Le «Répertoire des carrières de pierre de taille françaises exploitées en 1889» publié par le Ministère des Travaux publics en 1890 et qui recense une grande partie des pierres extraites en France pour la construction à cette période, qualifie la pierre de Tarascon de calcaire un peu crayeux blanc ou gris jaunâtre, à grain fin qui a servi par exemple à la construction du château de Tarascon. En 1976, trois exploitations de pierre de Saint-Gabriel, dont il est précisé qu'elles utilisent les blocs extraits dans le passé, sont encore référencées (Anonyme 1976). Sur le terrain, s'il est facile de repérer les fronts de tailles les plus récents, la zone d'exploitation antique est difficile à localiser avec précision. Le choix des carrières à visiter a largement bénéficié des connaissances d'Otello Badan (*supra*, p. 28, note 6). Des vestiges de fronts anciens, présentant des marques d'extraction caractéristiques (coins, taillant, tracé gravé) affleurent encore dans la pinède autour de la tour Saint-Gabriel (fig. 312) et le long de la route départementale n° 33. La molasse plus ou moins blanche et compacte offre beaucoup de similarités avec la pierre transportée par le chaland.

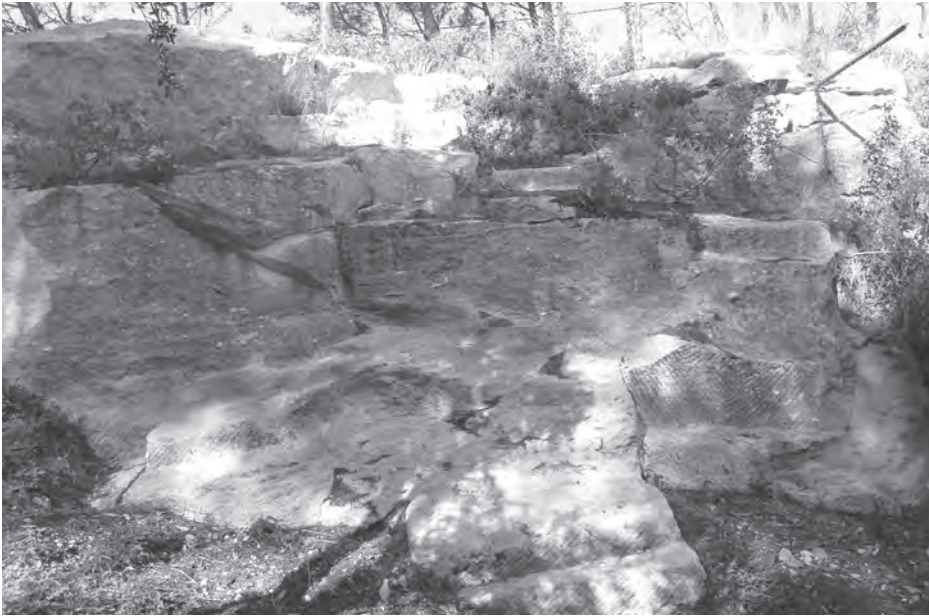
**Fig. 313:** Vestige d'un front de taille sur le chemin Haut des Gaudons, au nord de Beaucaire (Ph. Bromblet, CICRP).

jaune à orangée et d'aspect très poreux, on trouve en zone médiane un matériau plus compact et blanchâtre qui ressemble plus aux pierres du chaland. Des carrières plus anciennes sont localisées au nord de l'agglomération et à proximité de la rive ouest du Rhône, d'une part sur le chemin Haut des Gaudons (fig. 313), d'autre part autour du promontoire constitué par l'abbaye Saint-Roman. Ces fronts de taille exploitaient une molasse blanchâtre et compacte très proche macroscopiquement des pierres de la cargaison du chaland.

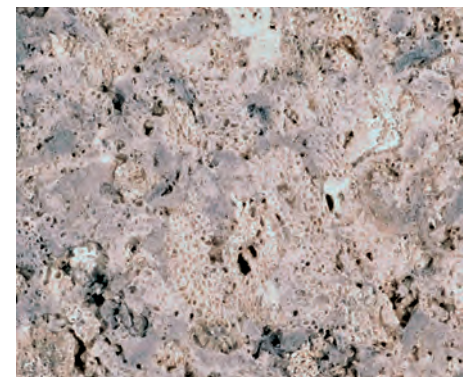
**Fig. 316:** Vue macroscopique de la texture de la molasse qui constitue les blocs de la cargaison sur la face sciée d'une carotte (P6, hauteur 3 cm) (J. Berthonneau, CICRP).

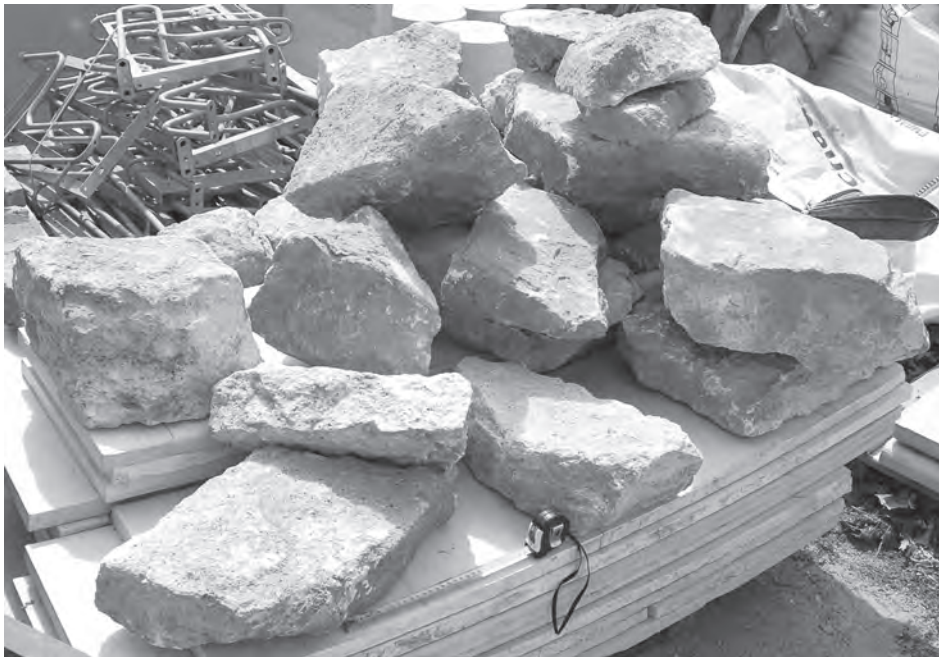
Fig. 325 : Ensemble représentatif des pierres composant la cargaison (P. Excoffon).

Les pierres trouvées dans le chaland constituent un lot homogène (fig. 325). Le matériau est une roche sédimentaire carbonatée, un calcaire que l'on peut rattacher à la grande famille

Les pierres transportées par le chaland sont de dimensions et de formes diverses, mais chacune est transportable par un ou deux hommes. Les dimensions varient de 20 × 13 × 6 cm à 55 × 36 × 17 cm pour un poids de 4 à 90 kg (fig. 325). Aucune ne porte de traces d'extraction, ni de taille, aucun module précis ne peut être isolé, et leur morphologie varie du moellon au bloc, en passant par la lauze (fig. 326a et 326b). Une certaine régularité est toutefois perceptible dans les épaisseurs des éléments, dont les dimensions les plus fréquentes sont de 11 cm (plus de 35 %), 17 cm (20 %), 7 cm (20 %) et 15 cm (10 %). Cette apparente régularité, associée à la nature des surfaces de chaque bloc, permet de restituer l'épaisseur des bancs de la carrière d'origine. Certaines de ces pierres comportent par ailleurs de petits galets ou gravillons de quartz roulés caractéristiques des niveaux de stratification et justifiant de leur séparation, ou fissuration du socle, en utilisant uniquement une pince de carrier. Sur certains blocs, des surfaces, ou sols de carrière, qui ont séjourné à l'évidence durant une longue période à l'air libre, sont nettement identifiables. C'est précisément l'existence de ces surfaces planes qui a permis l'empilement des blocs dans le caisson du chaland avec un minimum de perte de volume.

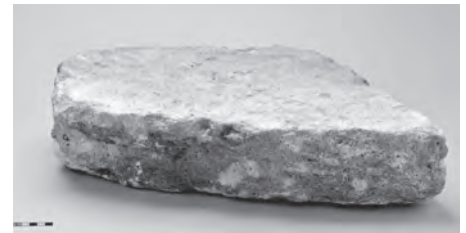
Fig. 326a et 326b : Moellon et lauze découverts au sein du chargement (L. Damelet, CCJ/CNRS).

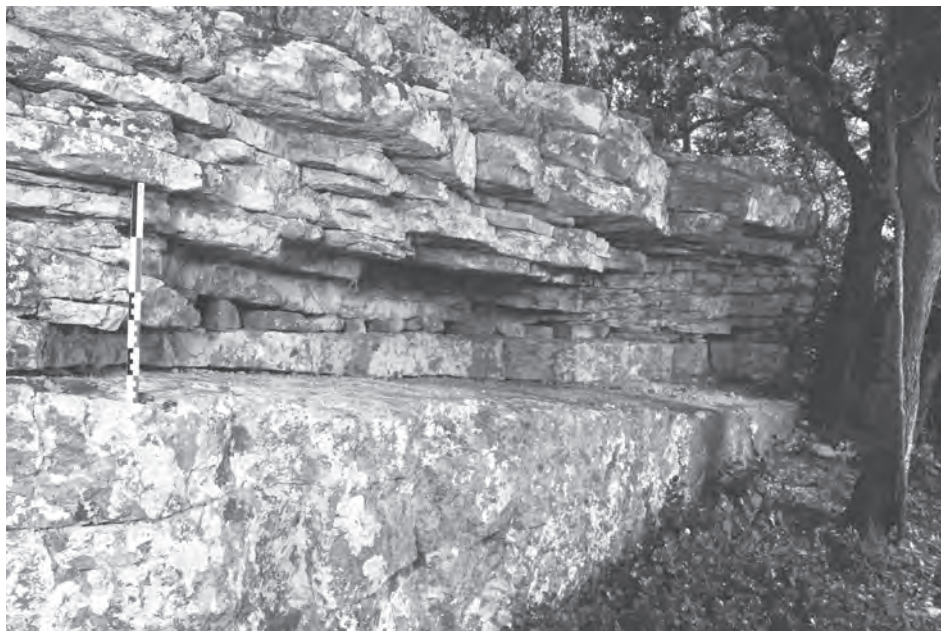
**Fig. 328 :** Épaisseurs des bancs de calcaire de la carrière de Saint-Gabriel. En partie haute les bancs les plus fins (la découverte) et au dessous les bancs plus épais (R. Bénali/Studio Atlantis, MdAa/CG13).

Ainsi, les pierres de chargement du chaland pourraient provenir soit d'une extraction ponctuelle et localisée, voire de déchets d'un terrassement ou d'un aplanissement de terrain, soit de la partie sommitale et non exploitable en pierre de taille d'une carrière (la découverte) et ne nécessitant pas l'usage d'un outillage très spécialisé outre la pince de carrier servant de levier (fig. 328).

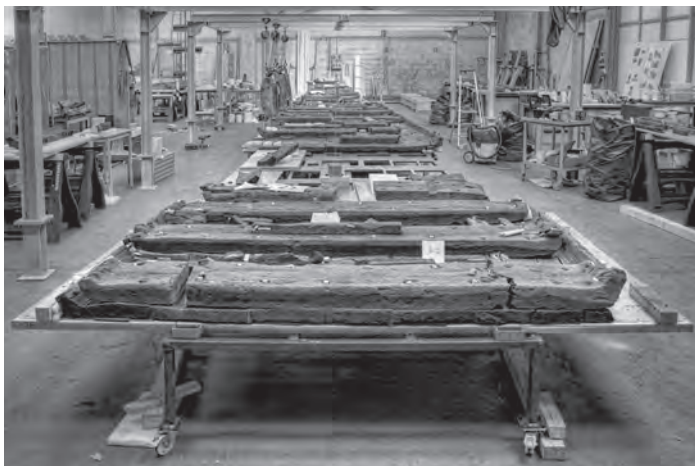
**Fig. 343:** *Après le traitement des bois, remontage de la moitié arrière du chaland, sur son support, dans un atelier situé à Fontaine, près de Grenoble (R. Bénali/Studio Atlantis, MdAa/CG13).*

À l'issue de l'imprégnation et du séchage du chaland, tous les éléments de sole ont été remplacés sur le support (fig. 343). Compte tenu de la fragilité du bois, toutes les manipulations ont été réalisées par glissements. Les flancs ont ensuite été mis en place contre les bouchains. Long parfois de plus de 3 m et pesant pour certains d'entre eux plus de 250 kg, chaque tronçon de bordé a nécessité l'utilisation d'un outillage de levage fabriqué sur mesure. Tous les éclats de bois ont été consolidés avec des résines acryliques de type Plextol ou Paraloid B72. Les comblements ont été obtenus par l'emploi de pâtes à base acrylique ou époxyde teintées dans la masse. Un léger retrait a été réalisé lors de l'application des comblements. Ceux-ci ont été systématiques pour masquer les traits de scie relevant des interventions des scaphandriers au moment du prélèvement de l'épave et encore visibles après remontage du chaland sur le support.
