Conséquences de la crue extrême du 2 octobre 2020 dans la vallée de la Roya (Alpes Maritimes) sur les réseaux de transport et de communication : leçons pour la reconstruction

DANS **FLUX** 2023/2 (N° 132), PAGES 98 À 114
ÉDITIONS **UNIVERSITÉ GUSTAVE EIFFEL**

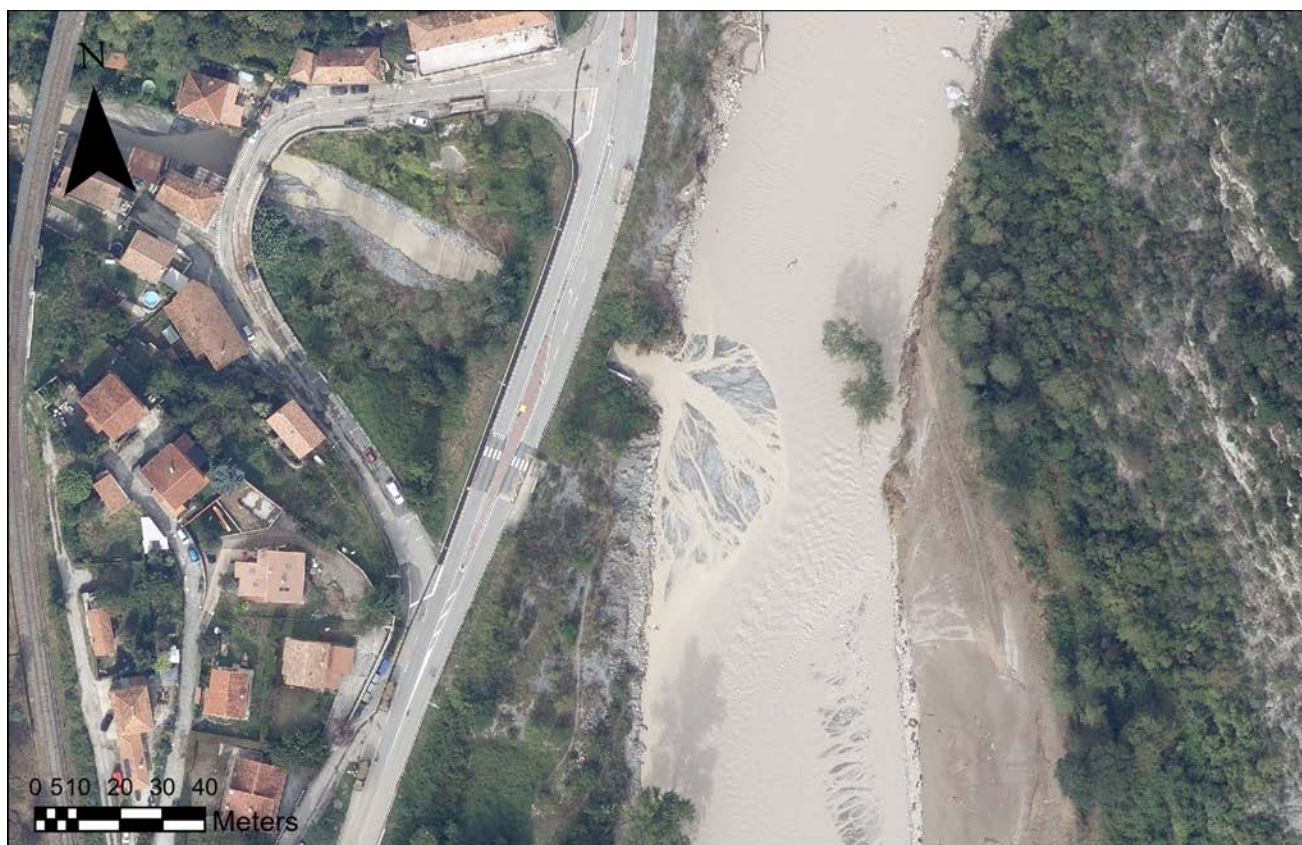
Figure 4. Nouveau cône alluvial généré par la crue à la confluence de la Roya et du vallon de la Maglia

La grande quantité de sédiments mobilisés a également généré des cônes alluviaux (Fig. 4) aux confluences des vallons et de la Roya, se superposant aux cônes existants. L'épaisseur des dépôts observables (Fig. 5) de la crue dépassant souvent 2 m voir 3 m laisse supposer une épaisseur totale encore plus importante.

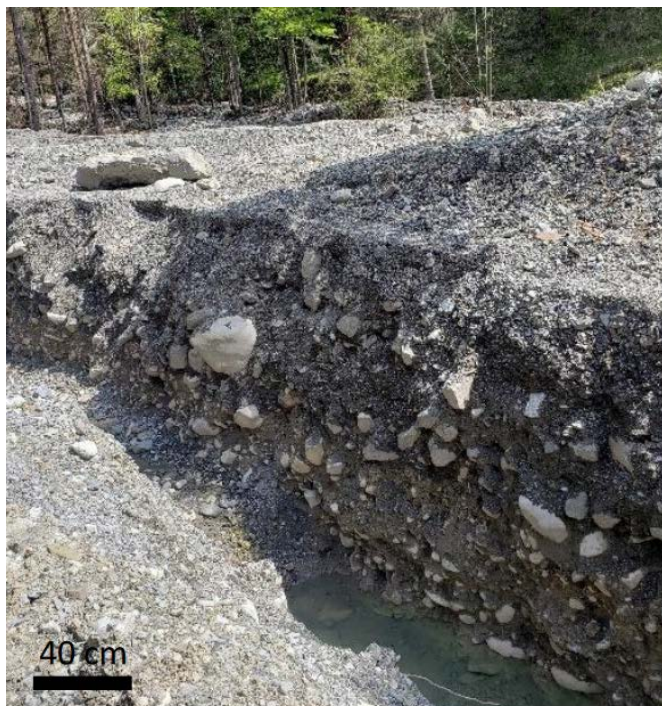
Figure 5. Dépôts torrentiels de la crue avoisinant 2 m d'épaisseur, composés d'une bimodalité de blocs imbriqués et de niveaux granulaires

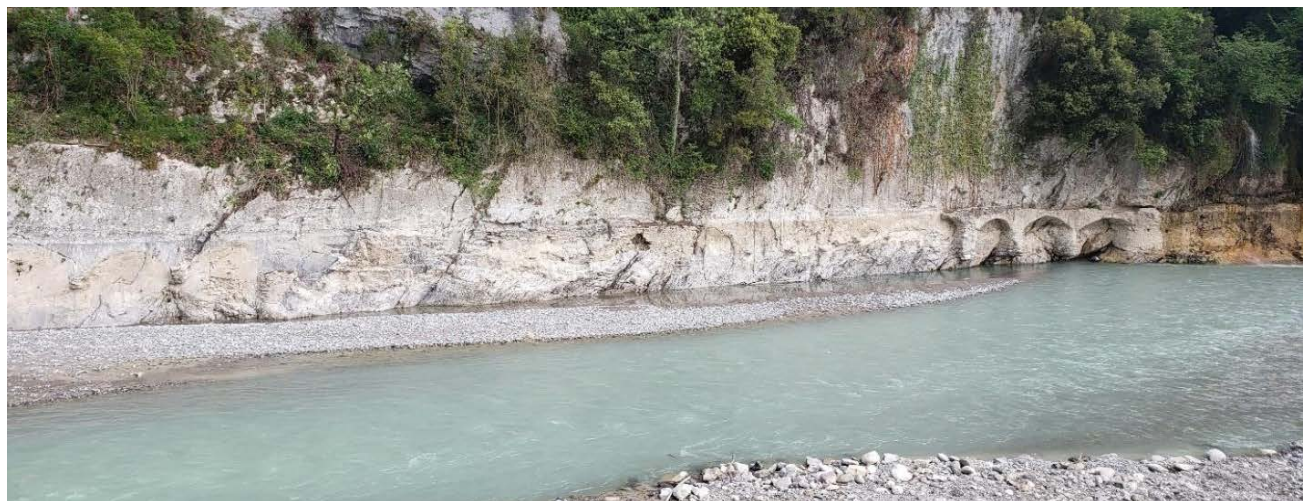
Figure 8. Rive gauche de la Roya en amont de la Giandola : rares arches des anciens canaux de la Route royale encore en place après la crue de 2020. On remarque dans leur continuité les traces des tronçons emportés
