## Suivi morphologique du Sillon de Talbert pour l'année 2023

# Rapport sur le suivi morpho- sédimentaire du sillon de Talbert pour l'année 2023

***Suivi morphologique du Sillon de Talbert pour l'année 2023  
(Commune de Pleubian – Période de septembre 2022 à septembre 2023)***

**COMMUNE DE PLEUBIAN (CÔTES D'ARMOR) ET  
CONSERVATOIRE DE L'ESPACE LITTORAL ET DES RIVAGES LACUSTRES**

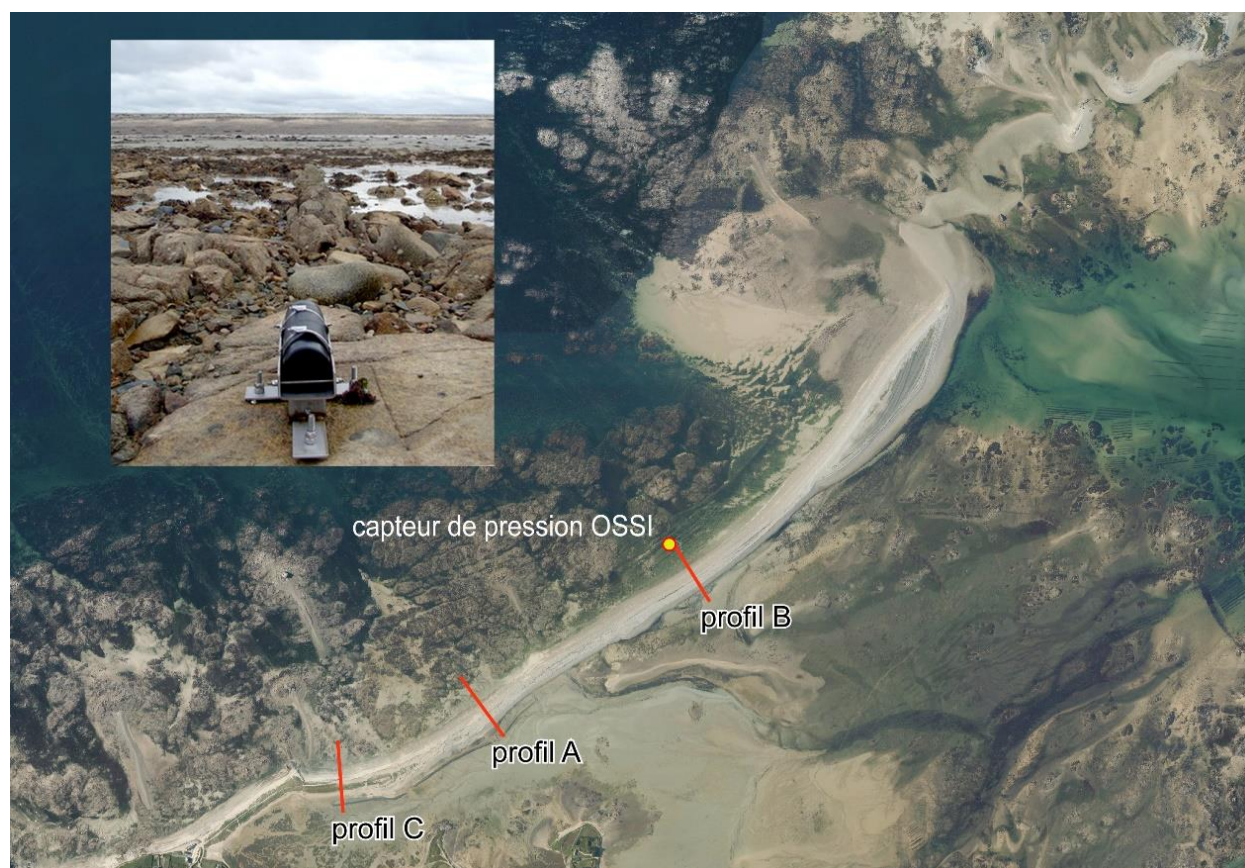
Figure A – Localisation des trois profils de mesures topo-morphologiques et du capteur OSSI de pression de houle et de niveaux d'eau. Ce dernier est installé dans la zone intertidale à -0,461 m NGF. Le fond de carte correspond à l'ortho-photographie IGN de 2012, la brèche ouverte au mois de mars 2018 n'est pas présente).

Depuis le mois de septembre 2012, un suivi morphologique à haute fréquence a été mis en place en parallèle du suivi topo-morphologique annuel de l'ensemble du sillon (effectué quant à lui depuis 2006). Ce suivi repose sur (i) des levés topographiques mensuels réalisés le long de trois radiales localisées dans les parties les plus mobiles du sillon (le secteur de la brèche, et les sections proximale et médiane de la flèche), (ii) des mesures des conditions hydrodynamiques (houle et niveau d'eau) à partir d'un capteur de pression installé dans la zone intertidale au droit du profil B (fig. A).

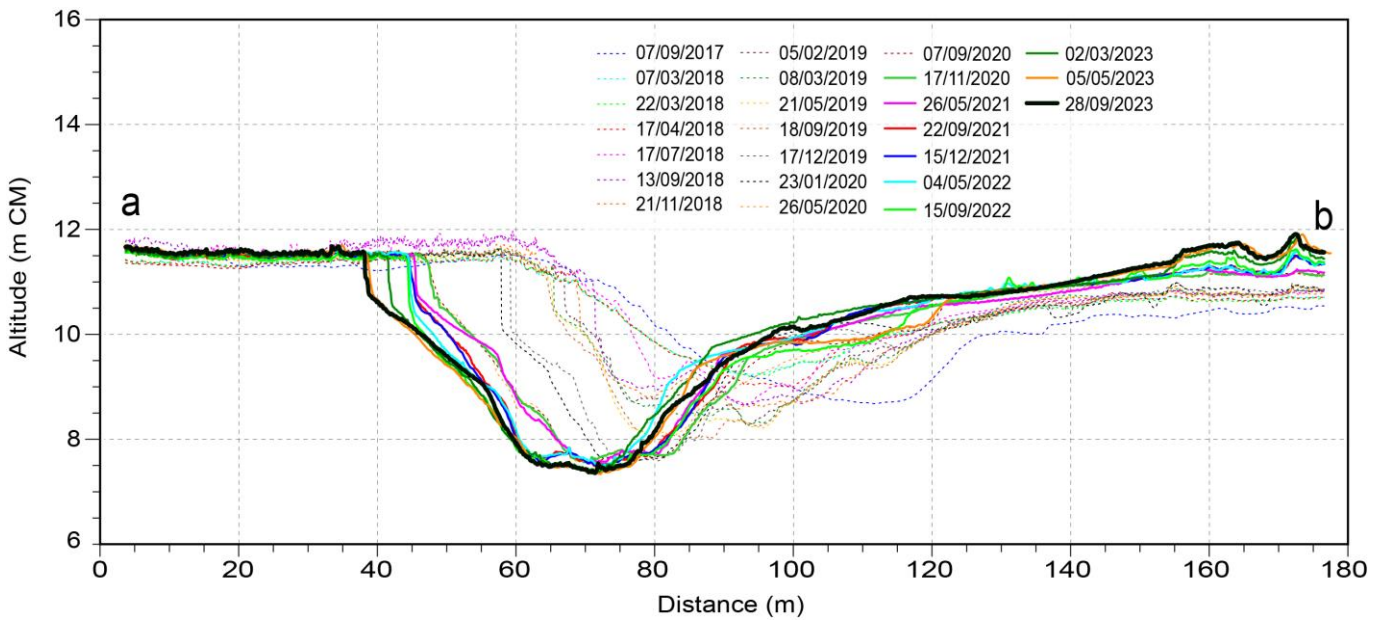
Figure 10 : Profils topographiques dressés entre les points a et b localisés sur la figure 9. Les évolutions du profil illustrent l'élargissement de la brèche par érosion de la rive ouest où le front de dune est taillé en micro-falaise.

Les figures 9 à 12 présentent les résultats du suivi mis en place à l'issue de l'ouverture de la brèche dans la partie proximale du Sillon de Talbert. Les résultats sont les suivants :

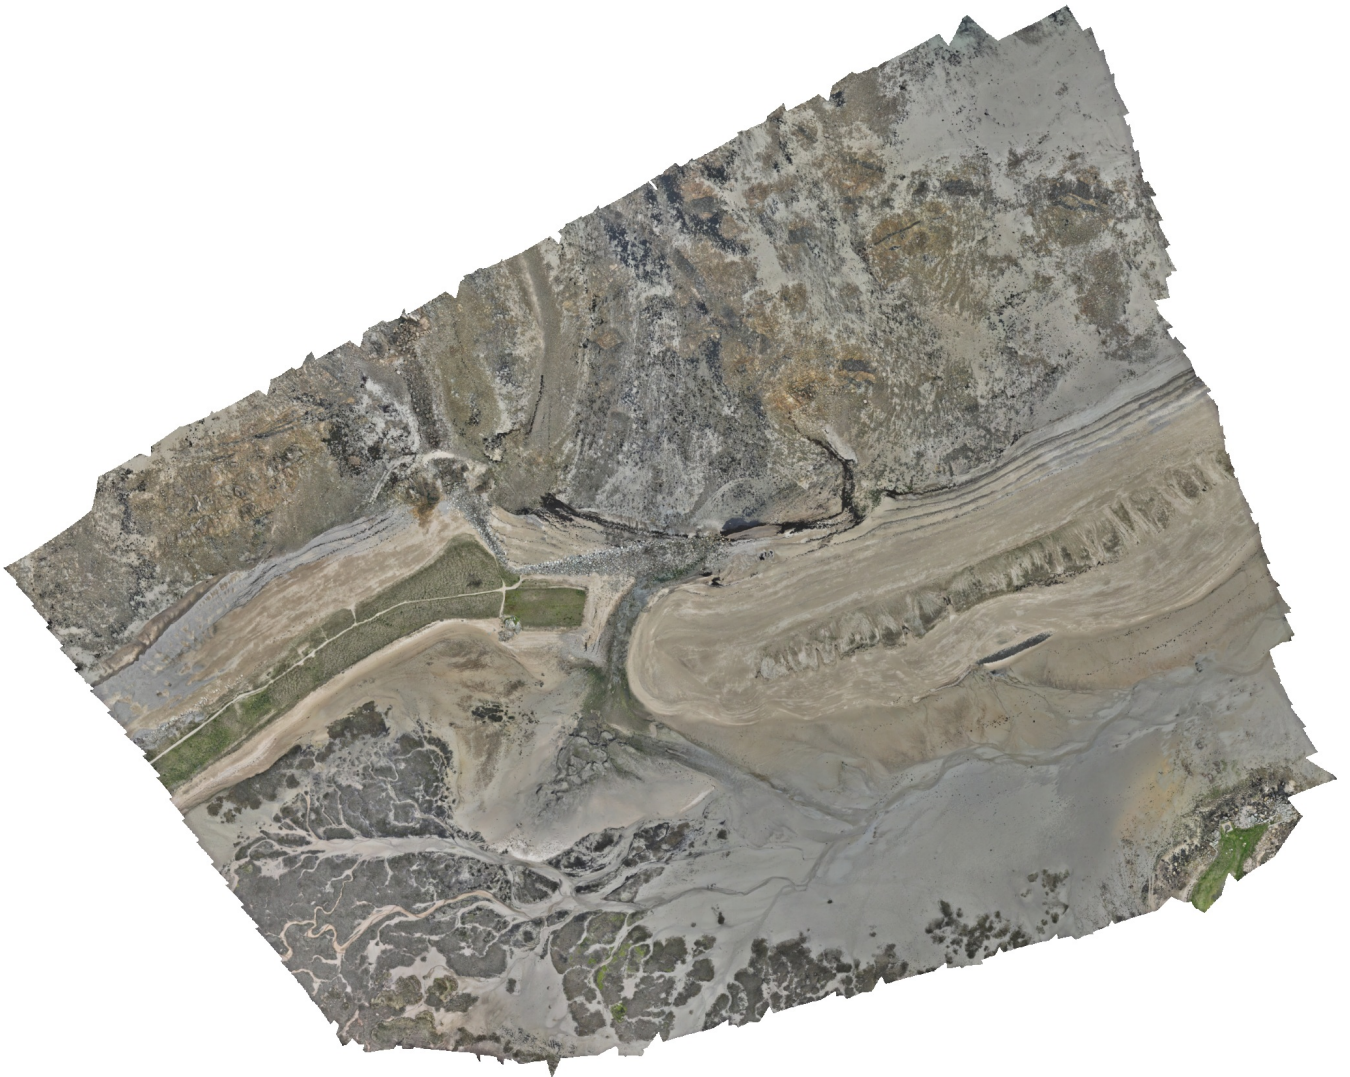
**02 March 2023**

**Levé réalisé le 02 mars 2023 sur le Sillon de Talbert (Pleubian, Côte d'Armor) -  
Mavic 3 Pro+ GCPs levés en mode RTK**

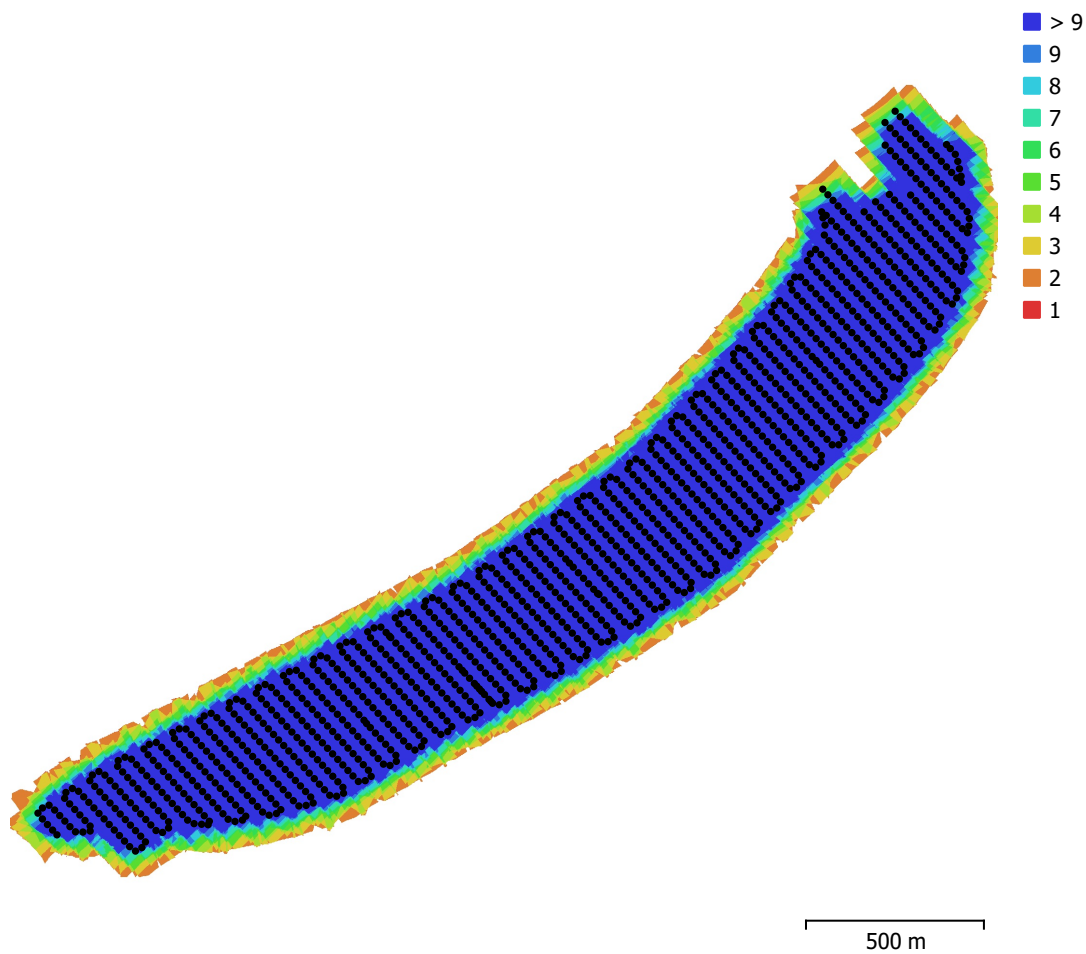
Fig. 1. Emplacements des caméras et chevauchement des images.

Nombre d'images:	1,452	Stations de caméras:	1,377
Altitude de vol:	110 m	Points de liaison:	714,238
Résolution au sol:	2.82 cm/px	Projections:	8,289,030
Zone de couverture:	1.69 km <sup>2</sup>	Erreur de reprojection:	0.586 px
