Suivi morphologique du Sillon de Talbert pour l'année 2023

Rapport sur le suivi morpho- sédimentaire du sillon de Talbert pour l'année 2023

***Suivi morphologique du Sillon de Talbert pour l'année 2023
(Commune de Pleubian – Période de septembre 2022 à septembre 2023)***

**COMMUNE DE PLEUBIAN (CÔTES D'ARMOR) ET
CONSERVATOIRE DE L'ESPACE LITTORAL ET DES RIVAGES LACUSTRES**

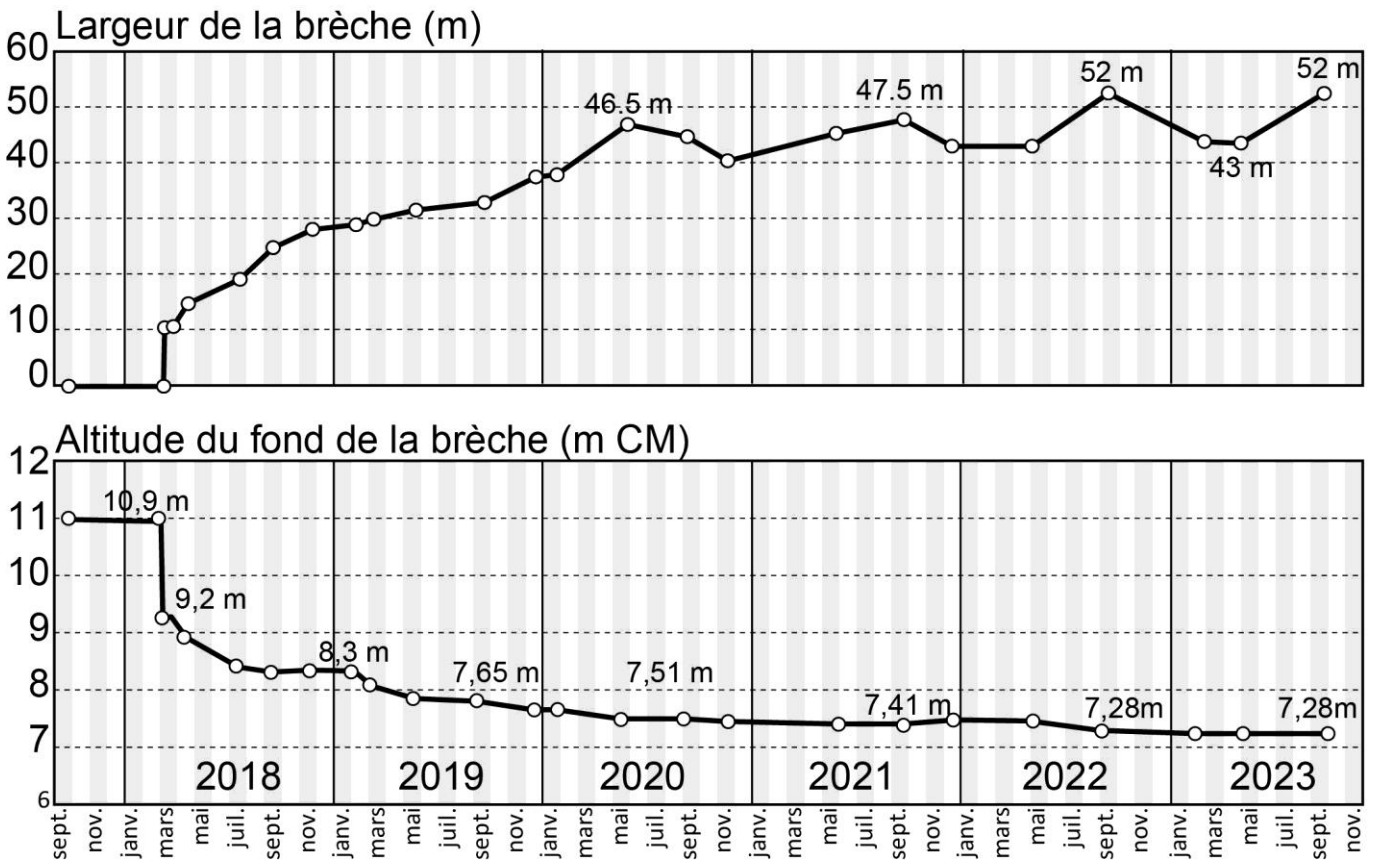
Figure 11 : Élargissement et incision de la brèche (partie proximale du Sillon de Talbert) entre septembre 2017 et septembre 2023. La largeur de la brèche a été mesurée de façon différente par rapport aux études précédentes. Cette largeur correspond à la distance minimale qui sépare la ligne des pleines-mers de vive eau de part et d'autre de la brèche. L'incision est mesurée en considérant la plus basse altitude mesurée dans la brèche.

Dans son ensemble, le secteur environnant la brèche n'a pas montré de tendance nette à l'érosion sur la période. Aucun élargissement significatif de la brèche n'a été mesuré (figures 9 à 12). La rive ouest a perdu -500 m³ de sédiment environ, tandis que la rive orientale a bénéficié d'un apport de +700 m³. Cet apport s'est accompagné d'un déplacement de la rive vers le sud et d'un recul du revers de 6 m par endroit (n°1, fig. 8). Le fond de la brèche ne s'est pas incisé davantage. Dans le marais de Mer Melen, le delta de flot s'est étalé davantage vers le sud. Enfin, plaquée contre l'enrochement, la petite plage du Chouck aurait gagné +200 m³ de sédiments, mais là encore ce chiffre est à nuancer en raison de la présence d'algues de rive sur la plage.

Les figures 9 à 12 présentent les résultats du suivi mis en place à l'issue de l'ouverture de la brèche dans la partie proximale du Sillon de Talbert. Les résultats sont les suivants :
