Suivi morphologique du Sillon de Talbert pour l'année 2023

Rapport sur le suivi morpho- sédimentaire du sillon de Talbert pour l'année 2023

***Suivi morphologique du Sillon de Talbert pour l'année 2023
(Commune de Pleubian – Période de septembre 2022 à septembre 2023)***

**COMMUNE DE PLEUBIAN (CÔTES D'ARMOR) ET
CONSERVATOIRE DE L'ESPACE LITTORAL ET DES RIVAGES LACUSTRES**

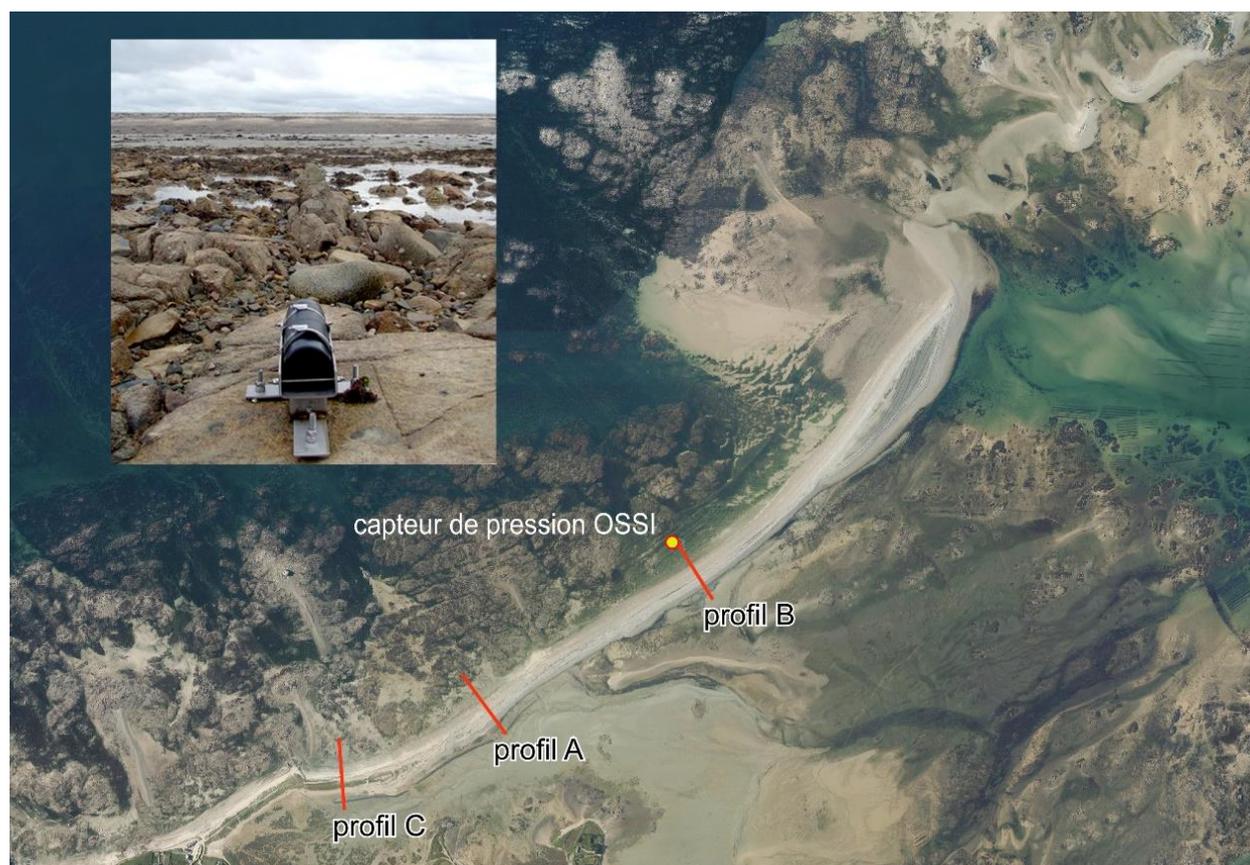
Figure A – Localisation des trois profils de mesures topo-morphologiques et du capteur OSSI de pression de houle et de niveaux d'eau. Ce dernier est installé dans la zone intertidale à -0,461 m NGF. Le fond de carte correspond à l'ortho-photographie IGN de 2012, la brèche ouverte au mois de mars 2018 n'est pas présente).

Depuis le mois de septembre 2012, un suivi morphologique à haute fréquence a été mis en place en parallèle du suivi topo-morphologique annuel de l'ensemble du sillon (effectué quant à lui depuis 2006). Ce suivi repose sur (i) des levés topographiques mensuels réalisés le long de trois radiales localisées dans les parties les plus mobiles du sillon (le secteur de la brèche, et les sections proximale et médiane de la flèche), (ii) des mesures des conditions hydrodynamiques (houle et niveau d'eau) à partir d'un capteur de pression installé dans la zone intertidale au droit du profil B (fig. A).

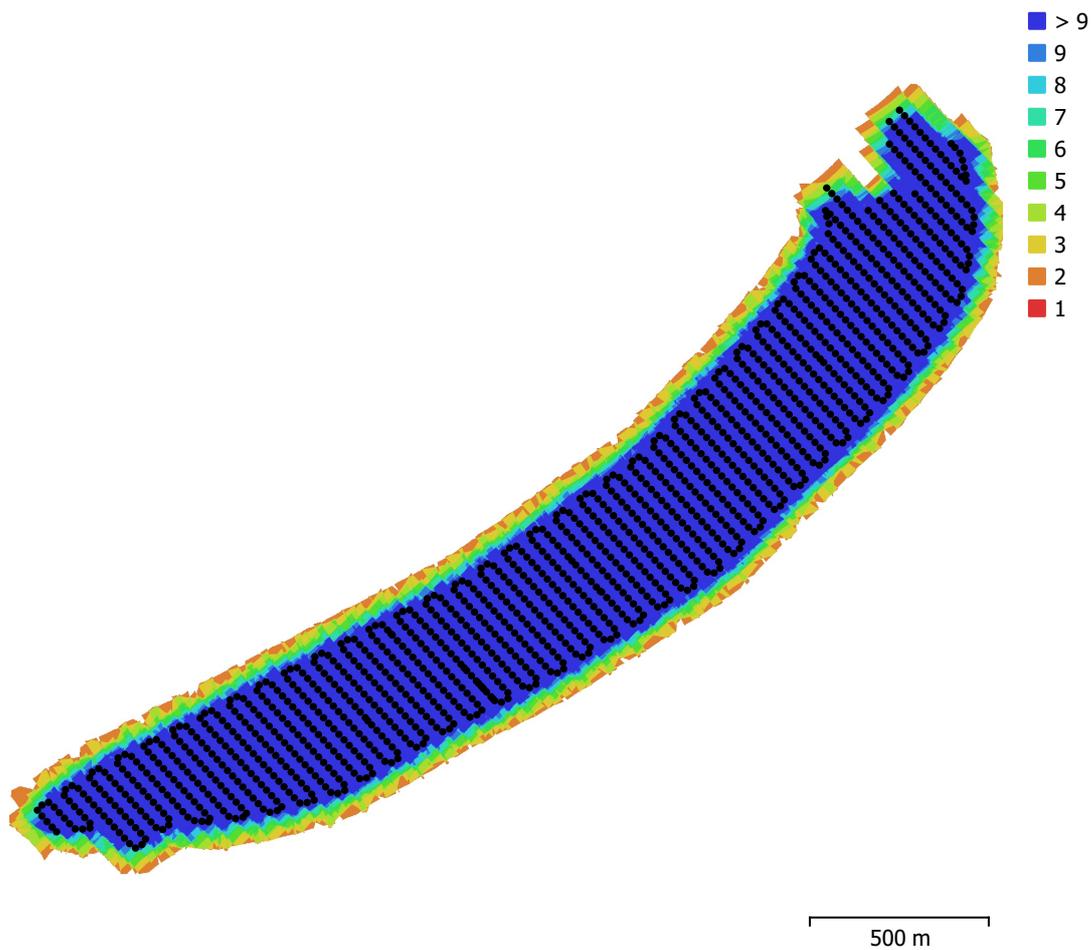
Fig. 1. Emplacements des caméras et chevauchement des images.

Nombre d'images:	1,452	Stations de caméras:	1,377
Altitude de vol:	110 m	Points de liaison:	714,238
Résolution au sol:	2.82 cm/px	Projections:	8,289,030
Zone de couverture:	1.69 km ²	Erreur de reprojection:	0.586 px
