## Les missions d'expertise du service régional de l'archéologie

Mélissa Baffert, Virginie Motte, Malika Rivière, Jonhattan Vidal

Mélissa Baffert, Virginie Motte, Malika Rivière, Jonhattan Vidal. Les missions d'expertise du service régional de l'archéologie. *Archéologie de la France - Informations*, 2022. hal-04514077

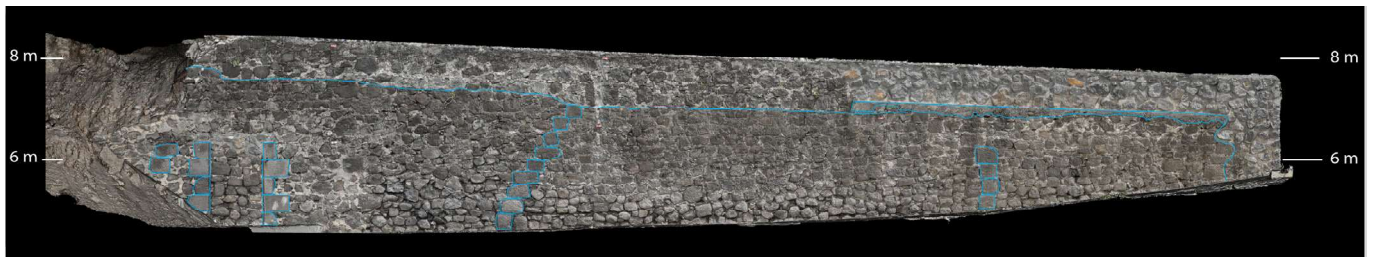
Au sein de l'élévation de ce mur, on lit des traces d'ouvertures – visibles grâce aux moellons basaltiques soigneusement taillés pour les encadrements – et de rebouchages postérieurs. Ils témoignent d'une évolution de l'urbanisme dans ce secteur de Saint-Pierre.

[Fig. 2] : Le « mur Babet » : relevé photogrammétrique (J. Vidal / SRA de La Réunion)

Sur la rive droite de la rivière d'Abord, à Saint-Pierre [Fig. 1], un mur dont une partie s'est effondrée a dû être détruit par la mairie pour sécuriser la zone. En amont de sa démolition, le SRA est intervenu en effectuant un relevé photogrammétrique de l'élévation<sup>1</sup>, pour sauvegarder par la numérisation les informations liées à ce vestige [Fig. 2]. Ce relevé a été rattaché en topographie par OMT.

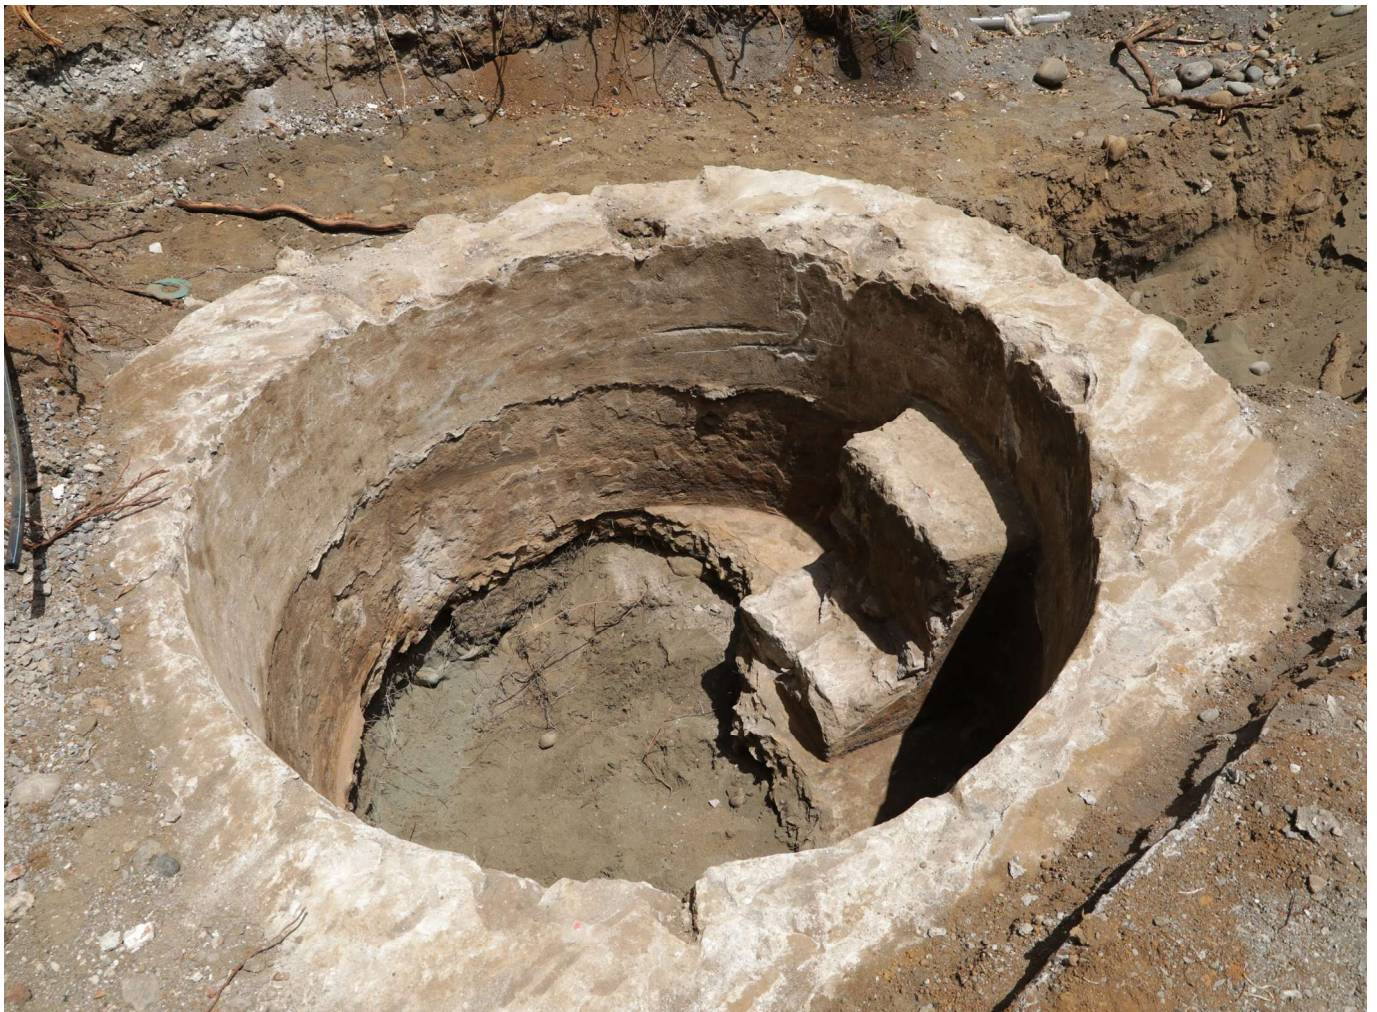
La maçonnerie est d'une largeur régulière de 0,42 m. Elle est faite majoritairement de gros blocs basaltiques pas ou peu équarris et assez dégradés, en alternance avec des « plaquettes » plus denses et disposées à plat, surtout utilisées sous le niveau de surface du mur.

Le diamètre externe de la construction fait 2,45 m pour un diamètre interne de 2,03 m [Fig. 4]. La fosse maçonnée est profonde d'1,16 m, depuis son bord jusqu'au fond – en partie conservé. Sous le sol enduit, les fondations de la construction, mélangeant petits cailloux et graviers, sont épaisses d'environ 0,25 m. Elles sont édifiées sur le substrat naturel de sable basaltique et gros galets arrondis. Un escalier de deux marches repose sur le fond de la structure. La première marche est large de 0,31 m, et la seconde de 0,53 m.

Un enduit de ciment taloché – différent de celui du sol, chemise la partie haute de la structure sur 0,58 m à l'intérieur, enveloppe le rebord et s'étale à l'extérieur sur une hauteur d'une trentaine de centimètres. Pour finir, deux tuyaux métalliques sont visibles à une quinzaine de centimètres du rebord.

Les observations ont permis de constater que l'escalier est d'origine. L'enduit d'étanchéité arrondi épouse les côtés de l'escalier. Ce revêtement est le même que celui qui recouvre le fond, indiquant qu'enduit et escalier sont contemporains. Si l'on considère les tuyaux d'arrivée et l'enduit hydraulique qui recouvre le fond et les bords de la cuve, la structure peut être interprétée comme un bassin. Aucun tuyau servant au pompage et à la circulation de l'eau n'a été repéré dans la partie basse du bassin. Son alimentation en eau par les tuyaux en hauteur est manifeste, mais l'évacuation de celle-ci reste indéterminée.

[Fig. 4] : Le bassin en cours d'étude (photo J. Vidal / SRA de La Réunion)

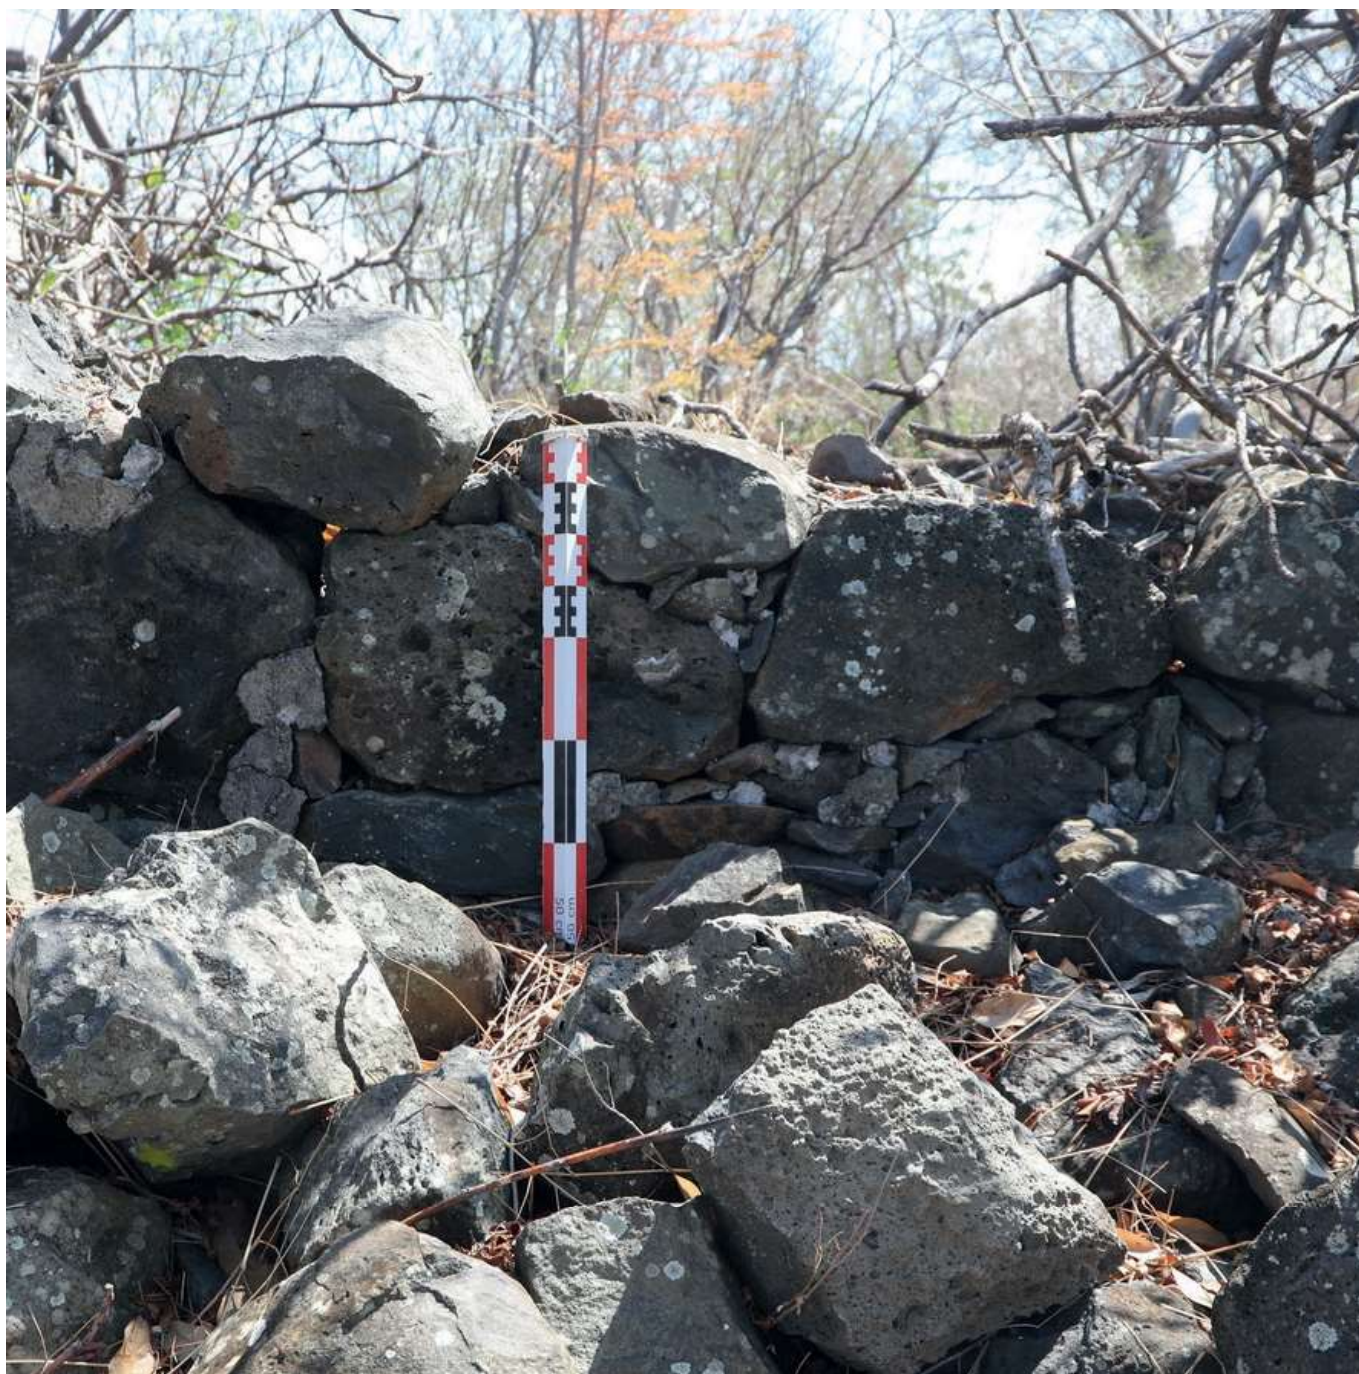
On note la présence sur le secteur 1, d'épais murs maçonnés constitués de gros blocs de basalte [Fig. 7]. Les murs extérieurs sont parementés sur leurs deux faces et composent un édifice régulier. L'élévation est conservée sur l'ensemble du secteur sur environ 50 cm de hauteur. La végétation de savane s'est développée sur le site mais les ruines restent nettement visibles.

[Fig. 7] : Les murs maçonnés du secteur 1 (photo J. Vidal / SRA de La Réunion)

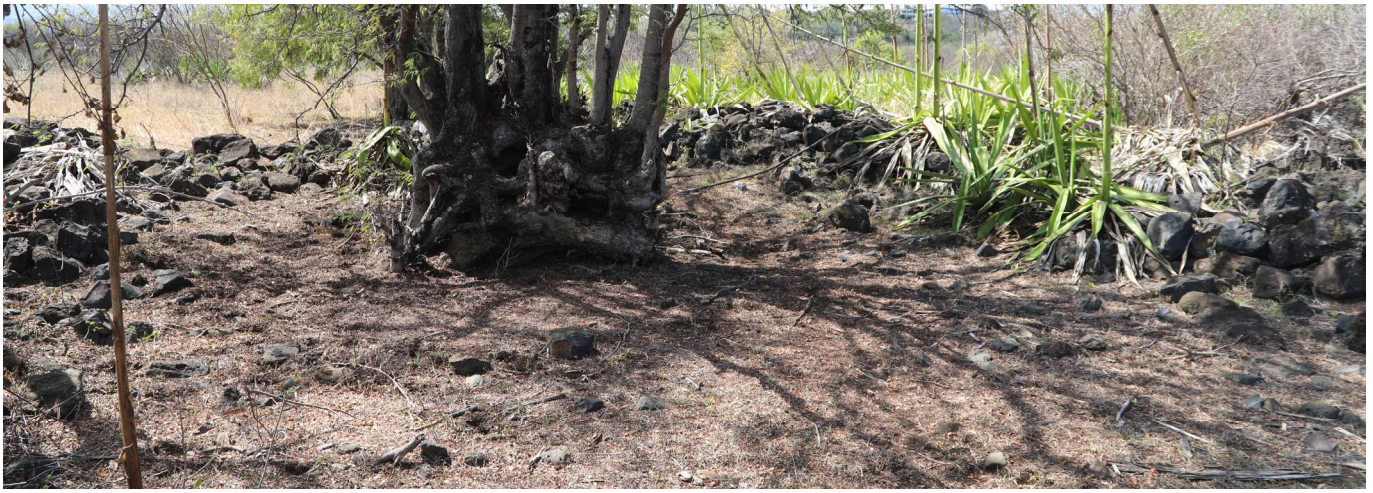
Au nord se trouve une vaste cour enclose [Fig. 8], délimitée par 4 murs et dont le mur ouest est percé d'une ouverture d'accès. Cette entrée présente une élévation conservée en maçonnerie d'environ 1 m, ses blocs sont liés par un mortier de chaux.

Les différents éléments de cette structure constituent un ensemble cohérent dans sa construction et son organisation, suggérant une contemporanéité d'occupation et d'abandon. Des vestiges de tôles sont présents dans l'espace sud-est. Ils peuvent indiquer un usage de cette structure jusqu'au XX<sup>e</sup> siècle.

[Fig. 8] : L'aire enclose au nord du secteur 1 (photo J. Vidal / SRA de La Réunion)

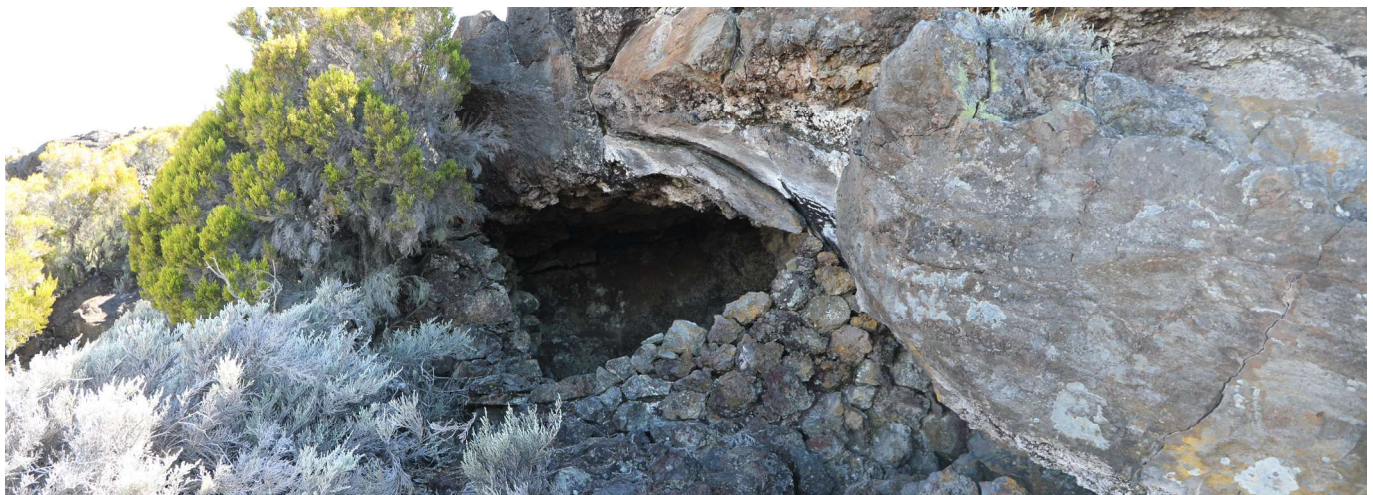
Des puits et une glacière aménagée sont visibles sur le parcours reliant le parking du Maïdo au Grand Bénare. La prospection des archéologues et agents de l'ONF et du Parc national a permis de constater l'ampleur des aménagements dédiés à la production de glace dans ce secteur des hauts de Trois-Bassins puisque de nombreuses glacières, creusées dans des cavités volcaniques naturelles, ont été observées [Fig. 10]. Les espaces autour de ces cavernes-glacières sont jonchés de mobilier, ce qui témoigne d'une occupation intense liée à cette activité au XIX<sup>e</sup> siècle et début XX<sup>e</sup> siècle [Fig. 11 & 12].

[Fig. 10] : Vue de l'entrée d'une glacière (photo J. Vidal / SRA de La Réunion)

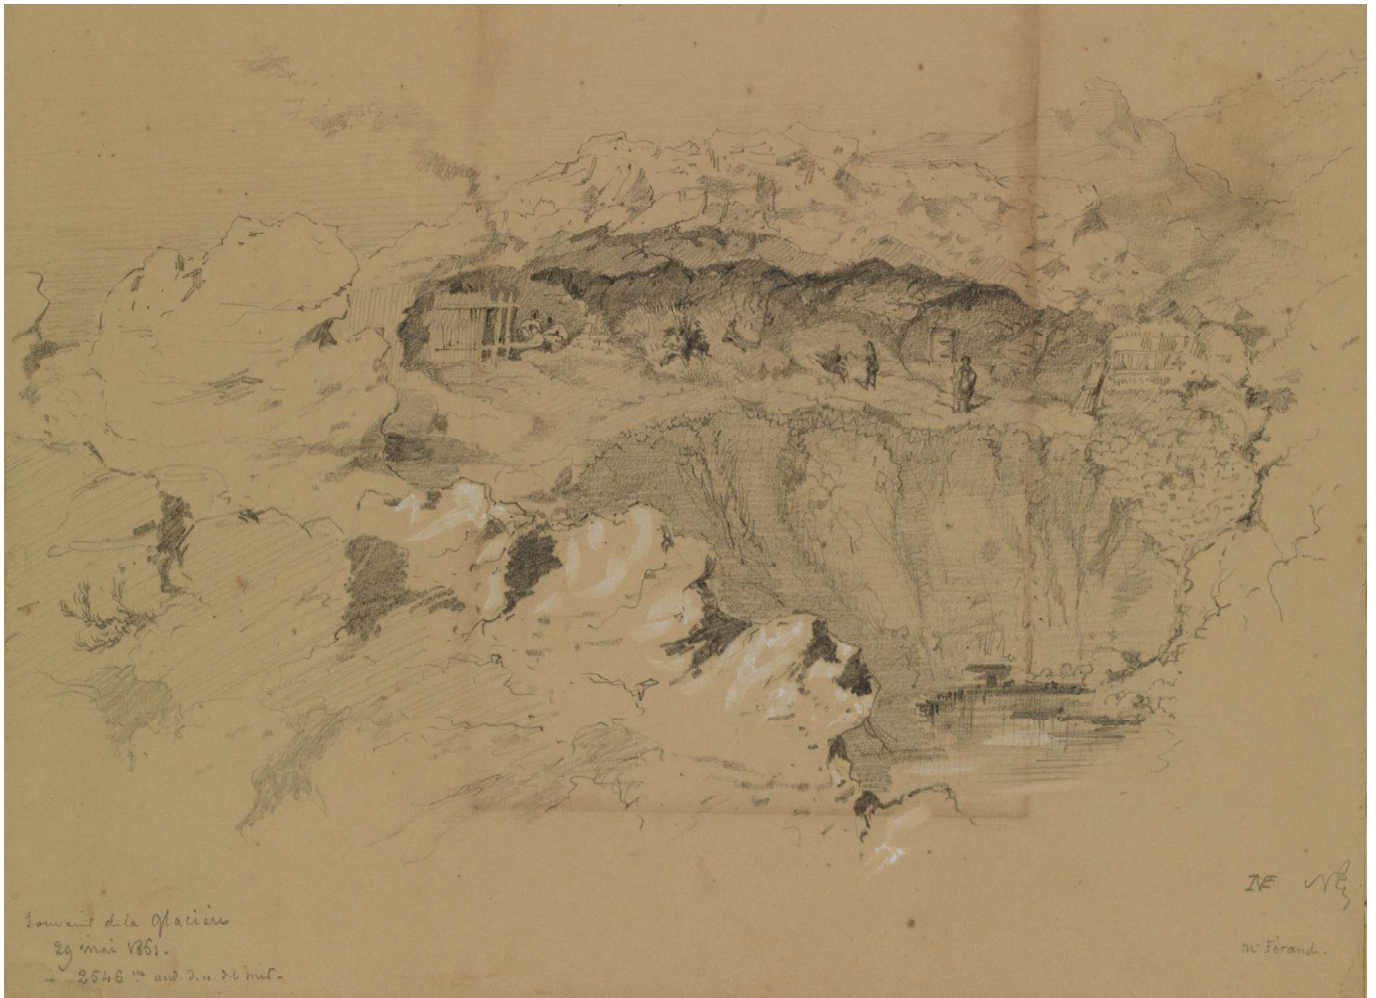
À partir des années 1820 et jusqu'à l'apparition des systèmes de refroidissement modernes, un commerce de la glace se met en place. Pour ce faire, dans le secteur d'altitude du Maïdo, les eaux superficielles gelaient la nuit dans des bassins aménagés ou dépressions naturelles avant d'être récoltées au lever du jour. Des pains de glaces allant jusqu'à 25 kg étaient ensuite stockés à basse température dans des puits, puis transportés dans des sacs de jute ("gonis") et de la sciure. Ce transport sur une soixantaine de kilomètres était, jusqu'à l'abolition en 1848, assuré par des esclaves.

[Fig. 11]: Croquis de la grande glacière du site qui en porte désormais le toponyme, 1861 (FRAD974\_40F187\_1)

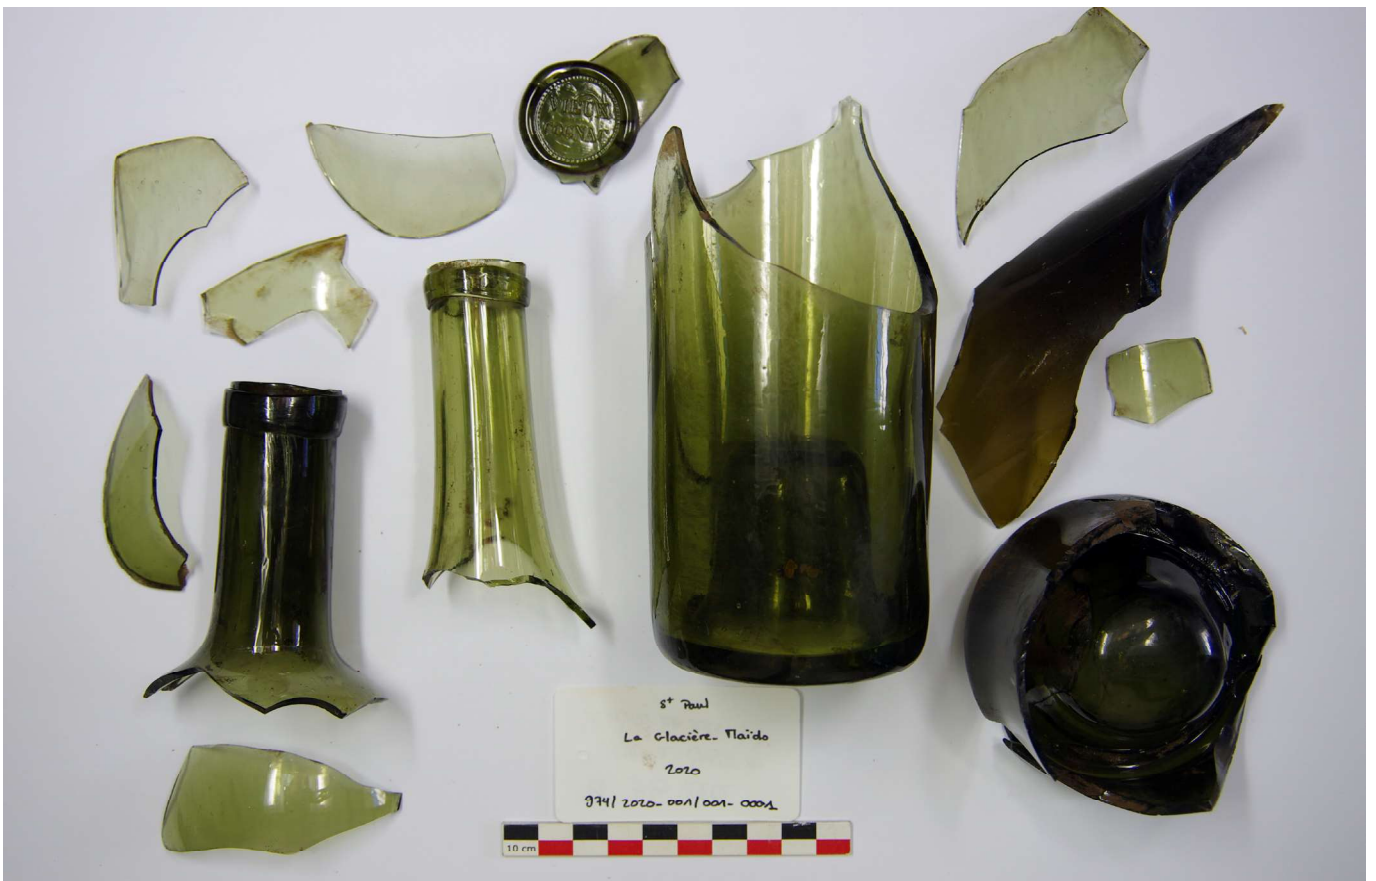
[Fig. 12]: Bouteilles en verre du dernier tiers du XIX<sup>e</sup> siècle récoltées en prospection (photo F. Lachery / Inrap)
