**LE VEURDRE**  
**«Les Chènevières»**  
**Auvergne, Allier, 03.309**  
**Sondages archéologiques**  
**sur des structures présumées à rouir le chanvre,**  
**époque moderne**

**Rapport final d'opération, juin 2022**

**LE VEURDRE**  
**«Les Chènevières»**  
**Auvergne, Allier, 03.309**  
**Sondages archéologiques sur des structures**  
**présumées à rouir le chanvre,**  
**époque moderne**

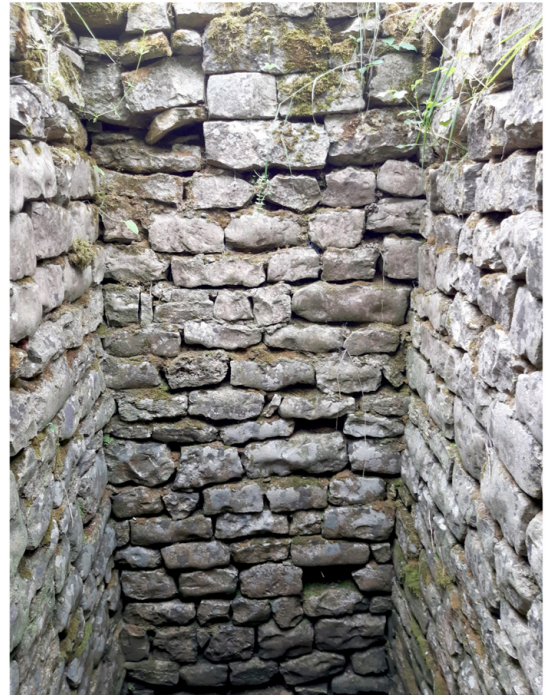
Figure 9 : parement de l'intérieur de la structure F3. Noter l'usure des pierres (Cl E. Yény).

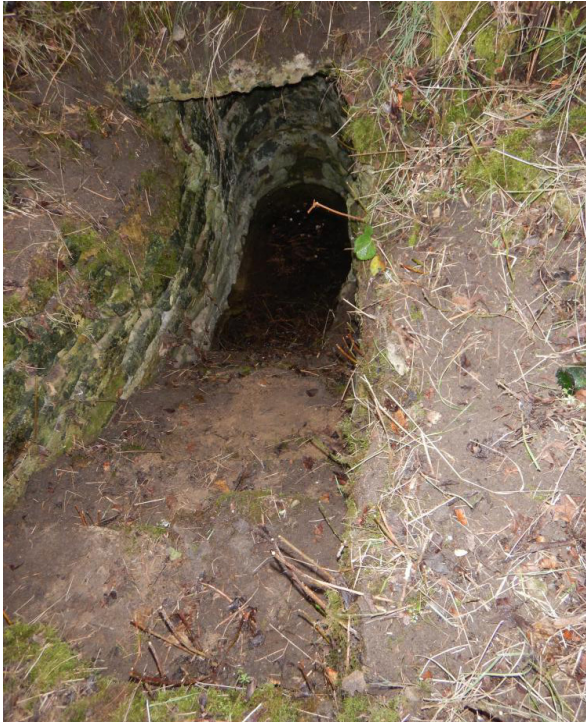
Fig. 8. F1 le 28 janvier 2021. Noter l'eau présente au fond, qui aura disparu lors de l'opération d'août. Cl. E. Yény.

suggérant une reprise (Fig. 8).

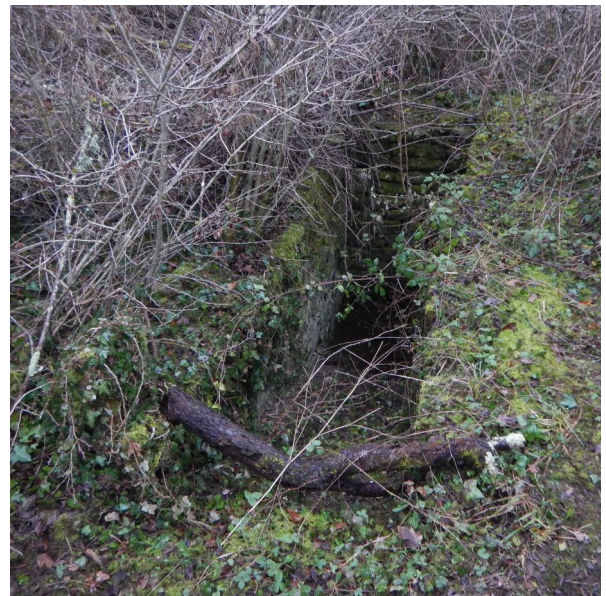
Fig. 9. F2 le 28 janvier 2021, avant le nettoyage des broussailles. Cl. E. Yény.

La deuxième (F2), de section quadrangulaire également, se trouvait prise dans des broussailles et n'a semblé avoir fait l'objet d'aucune modification récente (Fig. 9).

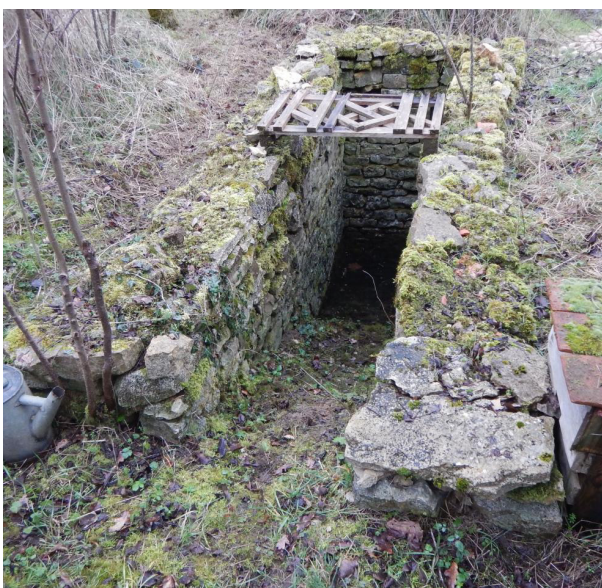
Fig. 10. F3 le 28 janvier 2021. Là encore de l'eau apparaît au fond, qui aura disparu en août. Cl. E. Yény.

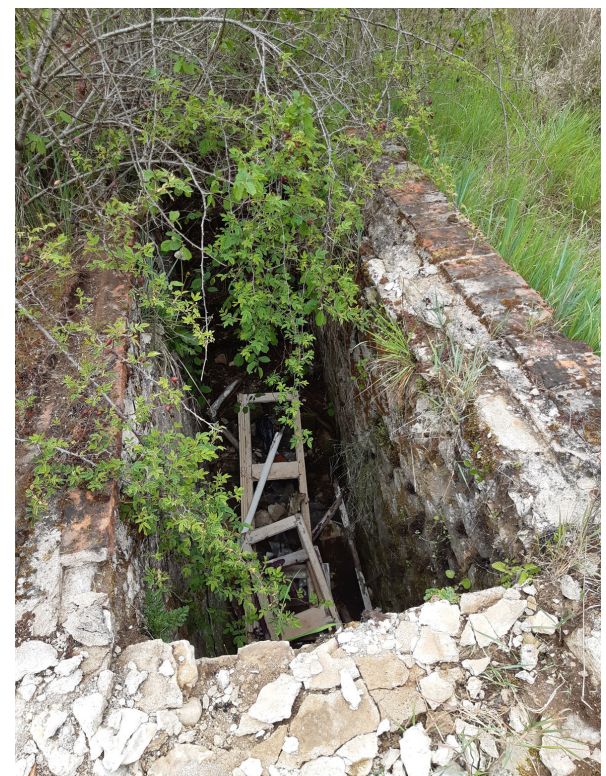
Fig. 11. F4 le 1er mai 2021. Cl. E. Yény.

Le fait 4 est une fosse quadrangulaire très comparable aux faits 2 et 3. Elle se trouve sur un terrain n'appartenant pas à l'ADATER, de ce fait elle n'a fait l'objet que de quelques photographies (Fig. 11). On a pu voir qu'elle comporte des réfections récentes en briques et ciment et qu'elle est encombrée de déchets de démolition contemporains (fenêtres, etc.). Des témoignages locaux laissent clairement entendre que des fosses comparables se trouvent dans d'autres parcelles du même îlot.

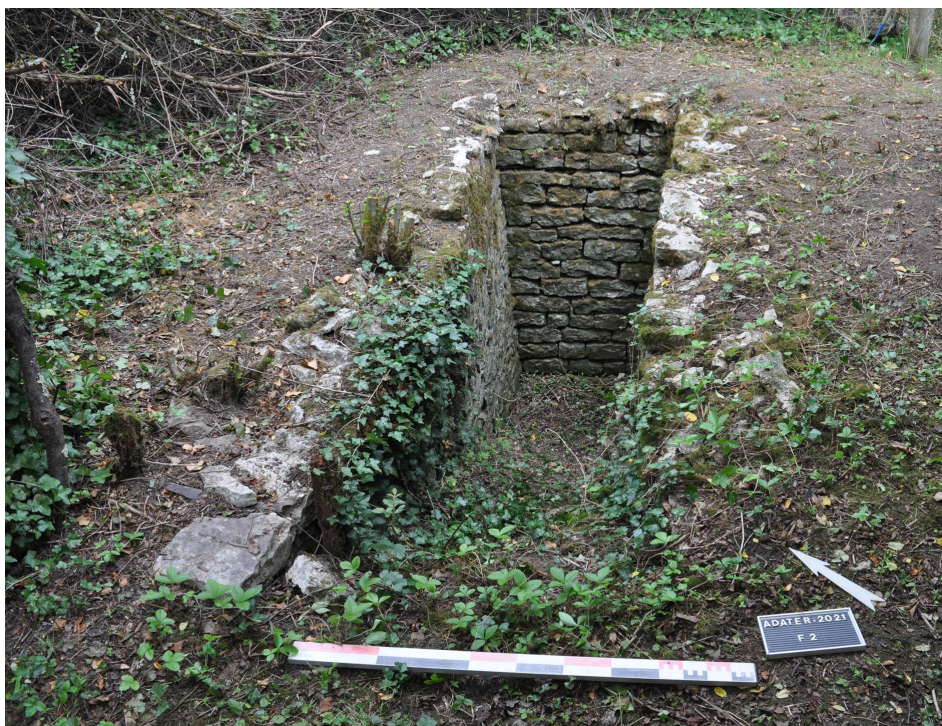
Fig. 12. La fosse F2 le 9 août 2021, après débroussaillage. Cl. E. Yény.

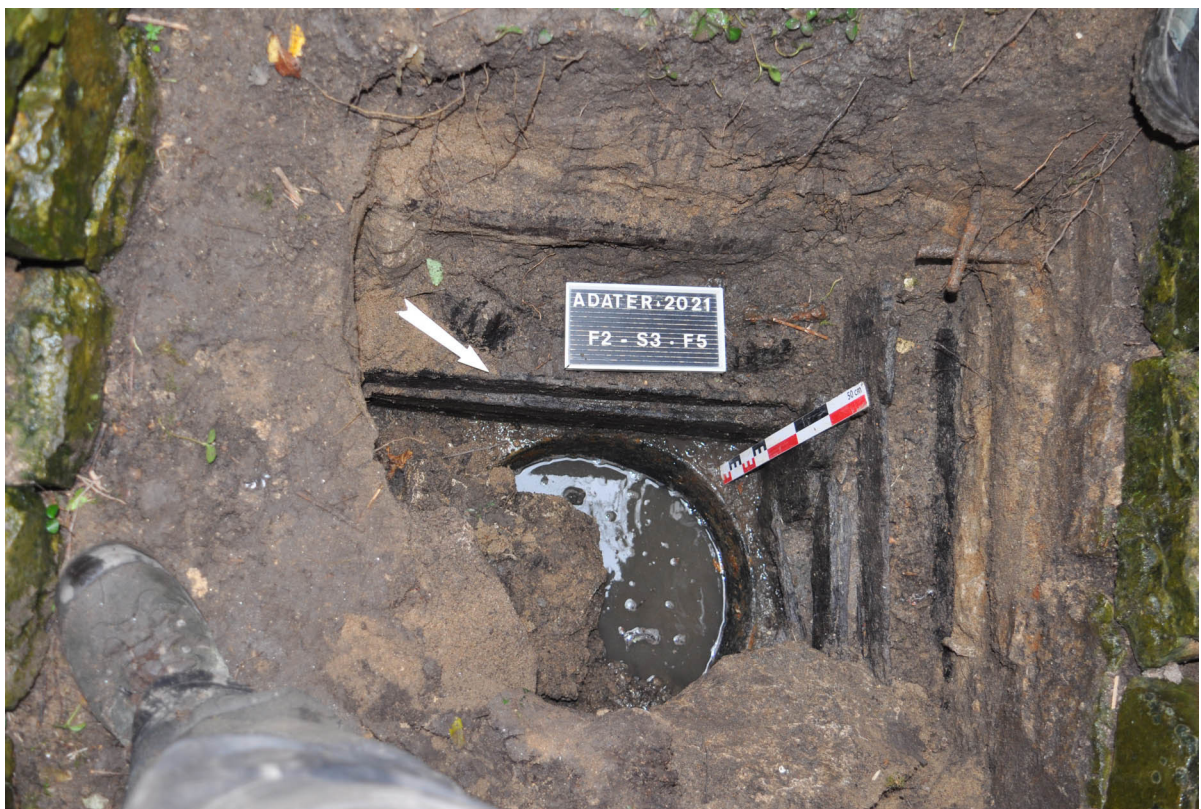
Fig. 19. Fond de la fosse F2 : le cuvelage F5 et le bac F8. - Cl. E. Yény.

Le fait F7 est une poutre de bois horizontale, observée sur 53 cm, sur laquelle repose la maçonnerie de la structure F2 (Fig. 19). Elle est interprétée comme la fondation de celle-ci. S'il s'agit de la fondation de la structure, il faut alors comprendre pourquoi des aménagements se trouvent à une position inférieure, comme le cuvelage F5 ou le bac métallique F8. L'hypothèse proposée est qu'une baisse du niveau de la nappe d'eau a poussé les utilisateurs à surcreuser le puits plus bas que sa fondation, ce qui a nécessité la pose de nouvelles structures de stabilisation, d'abord le cuvelage F5, puis, encore après, le bac F8. Un fragment de cette poutre a fait l'objet d'une datation radiocarbone dont le résultat est une fourchette chronologique allant du dernier quart du XVIIe à la première moitié du XXe siècle, calibrée avec une plus forte probabilité entre 1798 et 1942 (Cf. annexe 2, rapport de datation radiocarbone). Cette fondation de bois horizontal a été également observée dans une prise d'eau du XVIIe siècle alimentant le bief des moulins de

Le fait F9 désigne une poutre en bois observée dans la paroi sud-ouest de la structure F2, autrement dit il est surplombé par l'arrivée de l'escalier d'accès (Fig. 19). Ce bois est probablement en position secondaire, peut-être provient-il de la partie supérieure, bouleversée, du cuvelage F5.

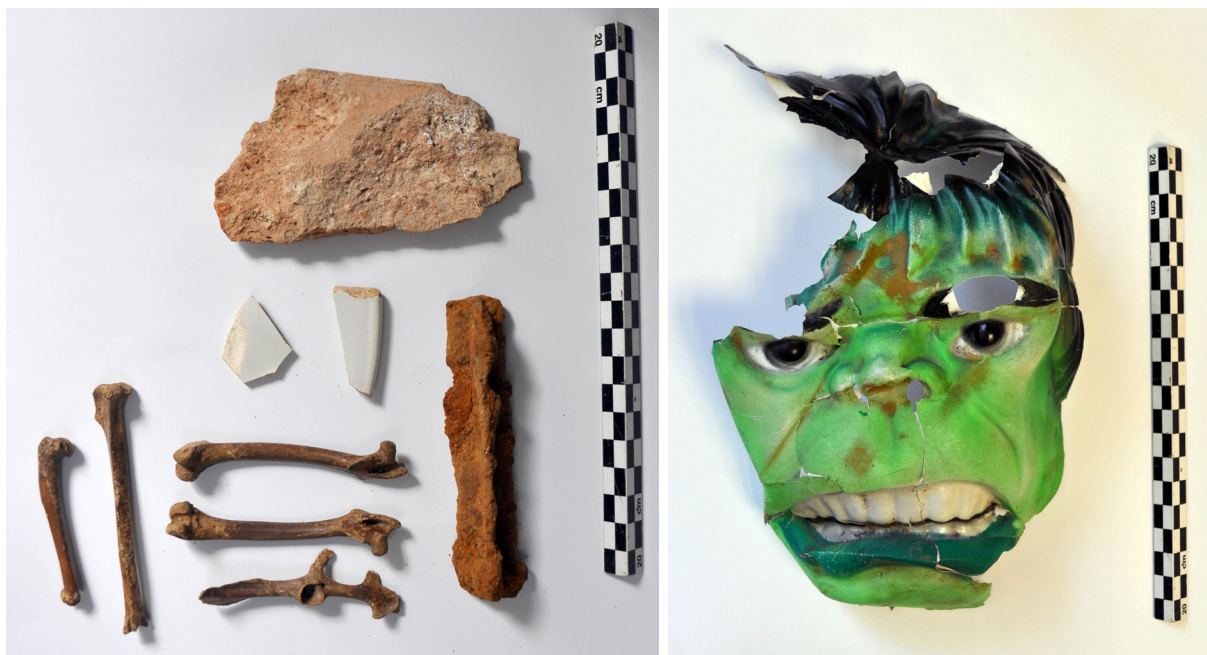
Fig. 20. Mobilier du sondage 3, US3. Cl. E. Yény, 2022.

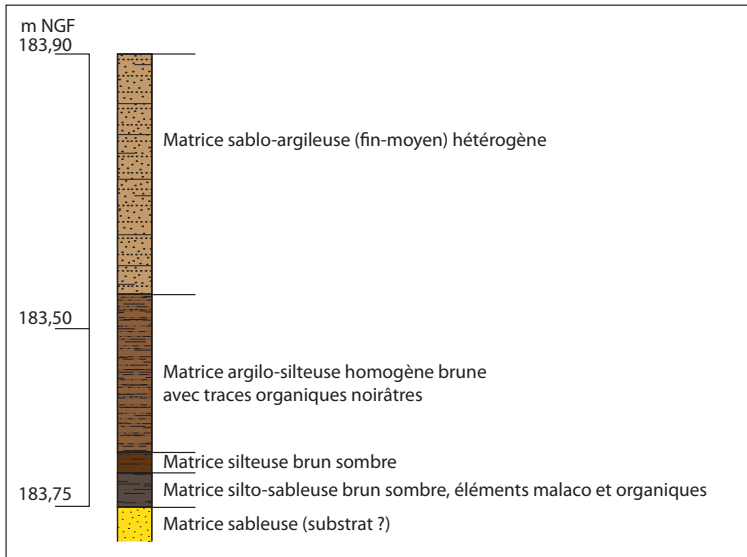
Fig. 22. Diagramme stratigraphique de la carotte du sédiment au fond du F1. R. Guillon / E. Yény.

parement droit est, lui, bien horizontal, sauf au niveau de la corniche qui rejoint la 2<sup>e</sup> marche inférieure. Cette corniche, dont la forme présente la convexité des parements bombés, semble indiquer une réfection postérieure avec une légère réorientation de la paroi. L'escalier actuel en gros blocs équarris est de toute évidence contemporain de cette réfection. On peut envisager que le mur droit s'est effondré à force de se bomber et qu'il a dû être refait. La présence d'une couverture en dalles de pierres suggère un possible changement de fonction de la structure (*routoir* transformé en puits ?). Le sédiment au fond de cette fosse a fait l'objet d'un carottage, comme le fait 2 (Fig. 22).

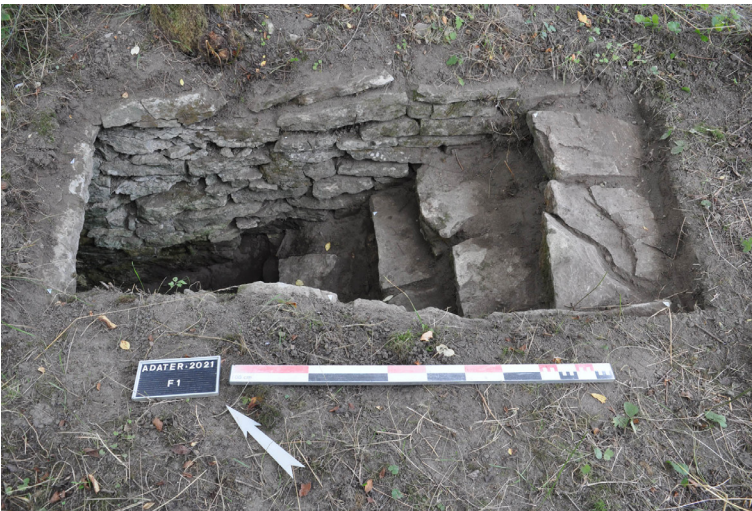
Fig. 23. La fosse F1 le 13 août 2021 après nettoyage. Cl. E. Yény.

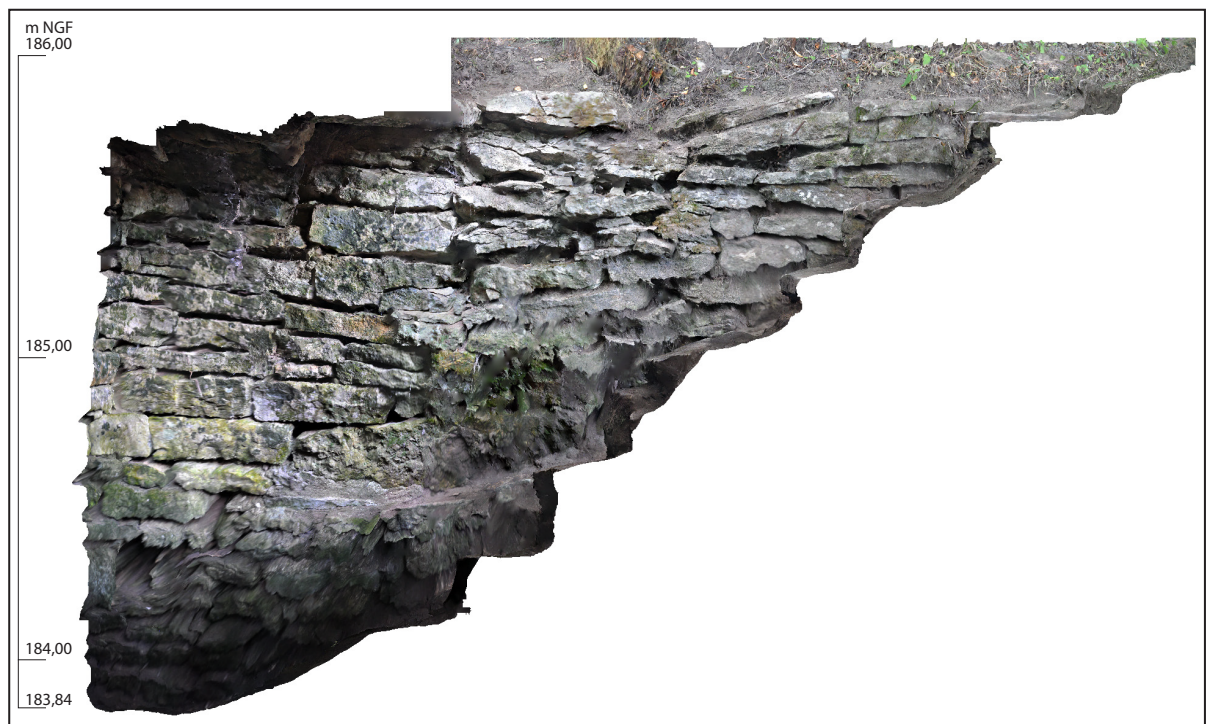
Fig. 26. Profil (photogrammétrie) du fait 1, vue de la paroi nord-est. On voit que le parement est de facture beaucoup plus approximative sur la moitié droite.- E. Yény, 2022.

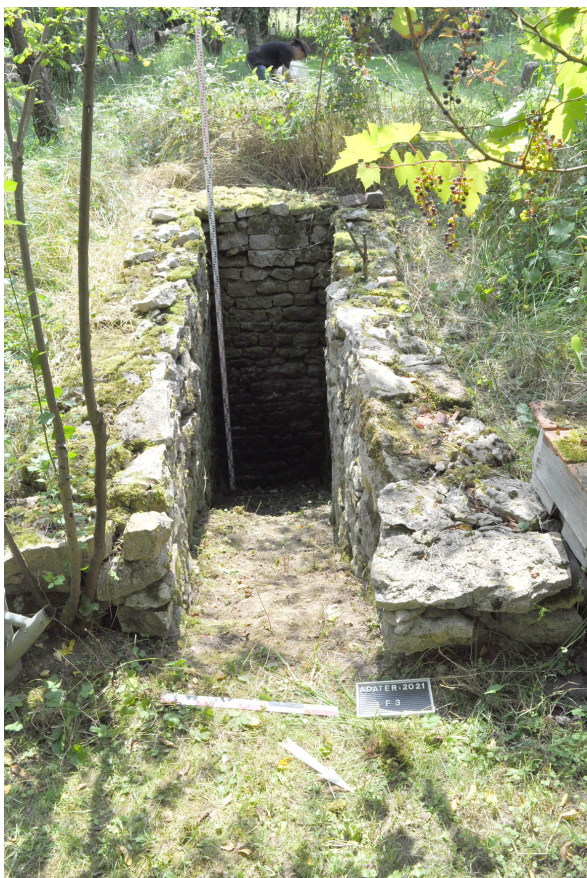
Fig. 27. Le fait F3 le 13 août 2021.- Cl. E. Yény.

Ce fait désigne une troisième fosse morphologiquement comparable à F1 et f2, et plus précisément très semblable à F2 : plan quadrangulaire, escalier rudimentaire et entièrement à ciel ouvert (Fig. 27). Elle mesure 4,40 m de longueur, et 1,90 m de largeur, épaisseur des murs comprise, et 4 x 0,90 m de dimensions internes.

L'appareil, relativement régulier, est fait de blocs équarris à faces dressées de 10 à 30 de longueur et de 5 à 10 cm de hauteur. Les assises sont réglées de hauteur égulière, les 4 assises supérieures ont été ajoutées récemment par l'ADATER. Contrairement au F2, des joints au mortier de chaux sont encore bien visibles.

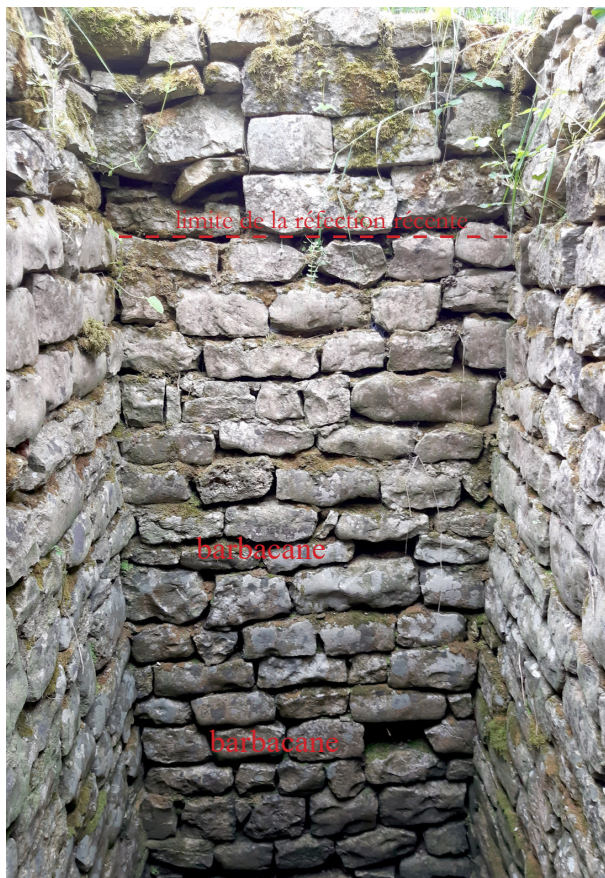
Fig. 28. L'intérieur du fait F3 : noter l'usure de la surface des blocs, les 4 niveaux du haut sont récents, le contraste est bien visible. - Cl. E. Yény.

La maçonnerie présente ce qui semble être 2 barbacanes sur la face vis-à-vis de l'escalier (Fig. 28). Les pierres du parement présentent une usure très visible qui adoucit leur surface, et suggérant un frottement régulier comme avec de la toile émeri (Fig. 28). Cette usure n'est pas expliquée, la possibilité du frottement répété de ballots de chanvre dans le

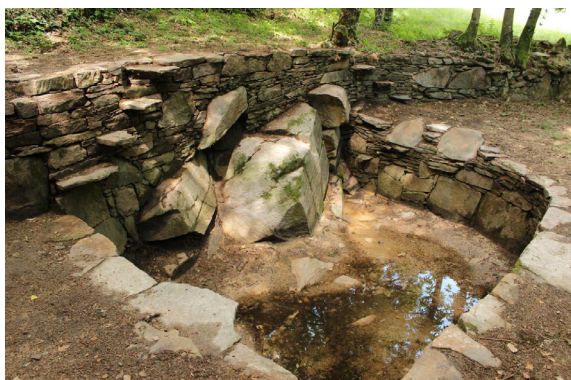
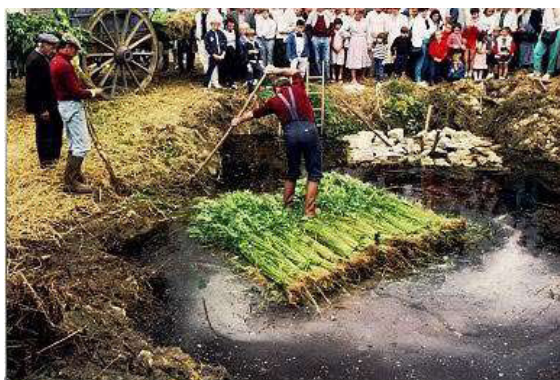
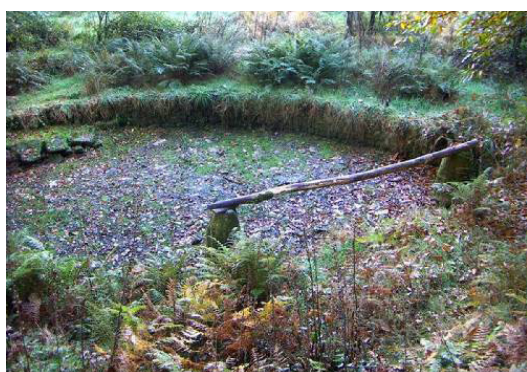
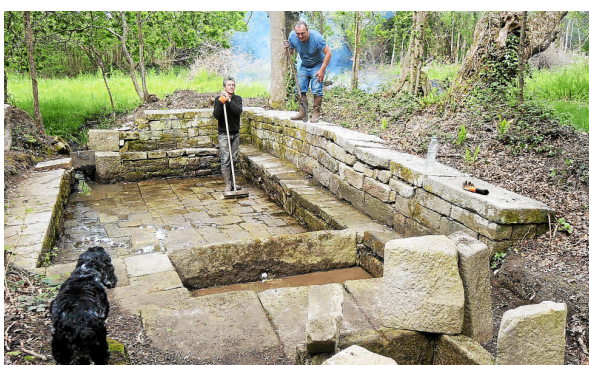
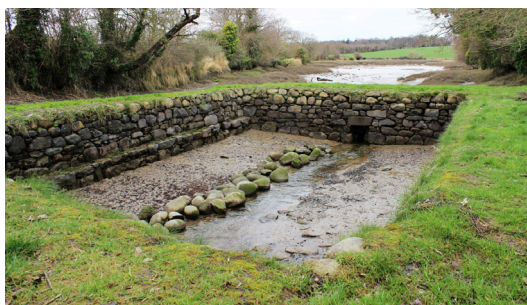
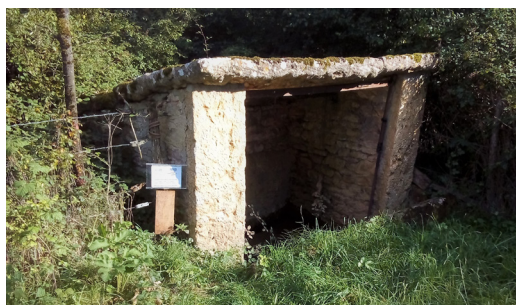
Fig. 33. Différentes structures de rouissage de chanvre ou, du moins, vues comme telles par les mémoires locales. De haut en bas et de gauche à droite : *rouissoir* à Aubazine (Creuse), rouissage dans la Sarthe, *rouissoir* à St-Goussaud (Corrèze), *rouitoir* à Goulien (Finistère), à La Roche-Jaudy (Côtes-d'Armor) et à Pommiers (Rhône).

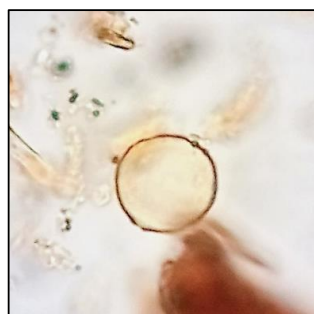
*Photo d'un grain de pollen de type Cannabis/Humulus observé au microscope optique (grossissement x400) dans l'échantillon (105-109 cm) de la structure F2.*

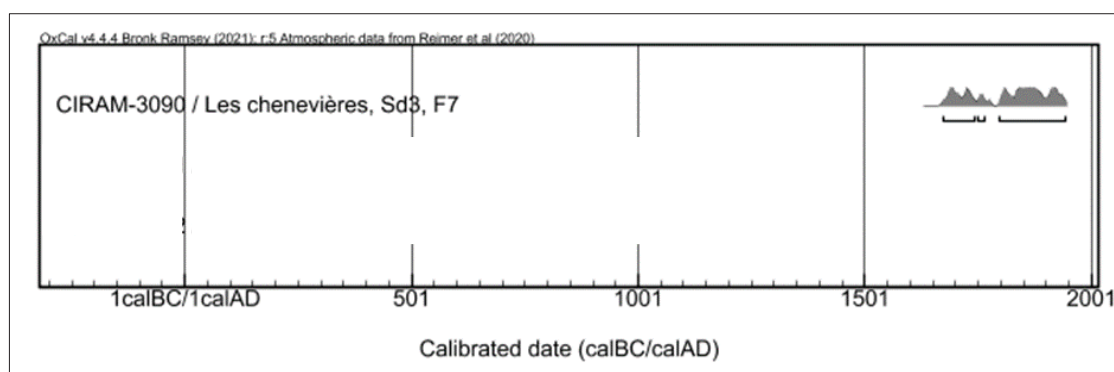
**Figure 1 :** Représentation graphique de l'ensemble des distributions de probabilité des datations obtenues sur les structures datées de Le Veudre, Allier (03).

Les datations obtenues sont cohérentes avec les chronologies présumées.
