Sondages archéologiques sur des structures présumées à rouir le chanvre, époque moderne

LE VEURDRE
«Les Chènevières»
Auvergne, Allier, 03.309
Sondages archéologiques
sur des structures présumées à rouir le chanvre,
époque moderne

Rapport final d'opération, juin 2022

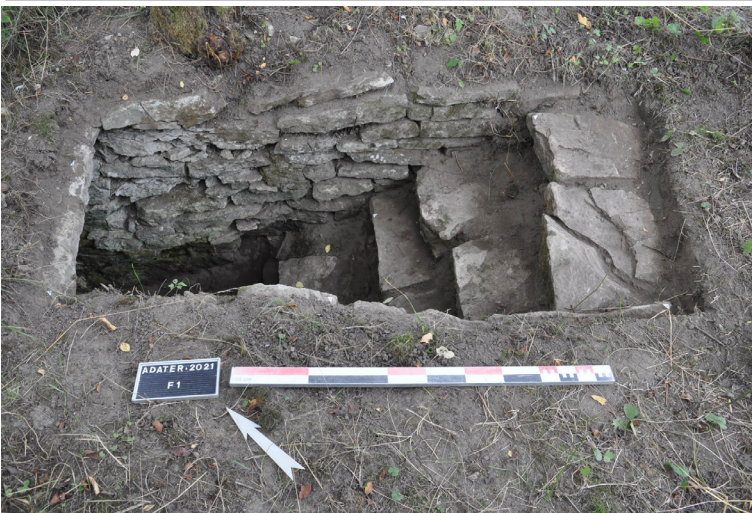
Fig. 23. La fosse F1 le 13 août 2021 après nettoyage. Cl. E. Yény.
