**Commeny - Guiry-en-Vexin, La Porte de Mantes - la  
Chaussée Jules-César, département du Val d'Oise [95]**

## “Chaussée Jules-César - La Porte de Mantes”

Rapport de sondage programmé et de prospection géophysique  
Du 1<sup>er</sup> juillet au 31 juillet 2009 et du 8 février au 9 février 2010

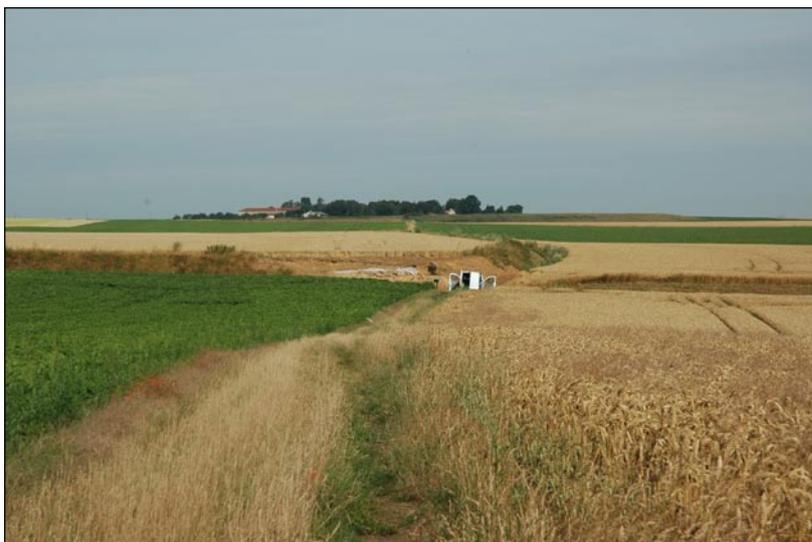
Fig.2 : Dévers de la voie, vue depuis l'est. On aperçoit la fouille près de la voiture (photo SDAVO, juillet 2009)

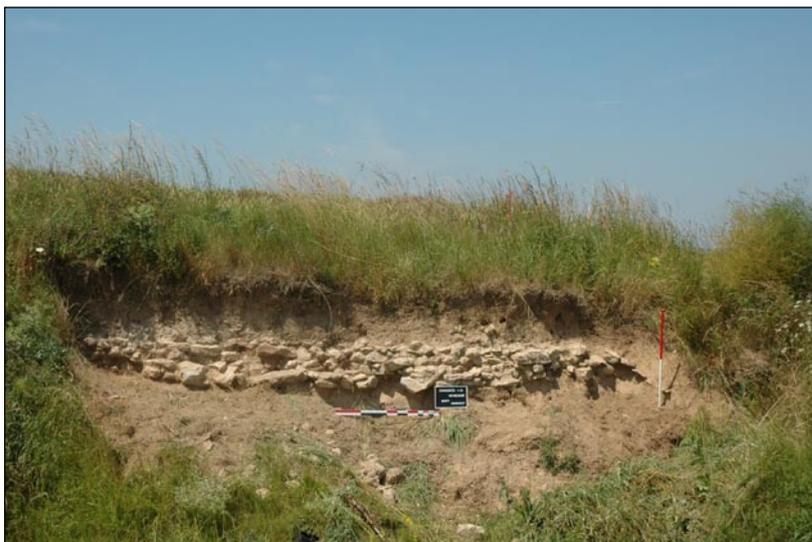
Fig.3 : La voie effondrée dans le talus avant la fouille (photo SDAVO, juin 2009)

Au croisement de la Chaussée Jules-César et de la D 159, un effondrement a mis au jour une partie de la voie antique au début des années 2000. Le chemin de terre actuel qui emprunte, sur une grande partie de son parcours, le tracé antique de la Chaussée Jules-César<sup>4</sup>, présente en effet un léger dévers en contournement d'un talus, d'environ 4 m de haut et surplombant le carrefour (Fig.2 et 3). Le tracé antique de la voie est conservé dans ce talus, à 2,5 m environ au-dessus du niveau du sol. À la demande du maire de la commune de Commeny, le Parc naturel régional du Vexin français (PNR) s'est engagé dans un projet de mise en valeur cette coupe dans le cadre de sa politique de valorisation de la Chaussée Jules-César comme chemin de randonnée et axe de développement touristique et patrimonial<sup>5</sup>. Afin d'étudier préalablement cette coupe, le PNR a fait appel au service départemental d'archéologie du Conseil général du Val d'Oise (SDAVO). Celui-ci a établi un projet d'intervention concernant l'ensemble de la coupe et a mis en place un partenariat pour le mener à bien, avec le centre de recherche archéologique du Vexin français (CRAVF) et le Programme Collectif de Recherche Dynarif : Dynamique et résilience des réseaux routiers en Région Ile-de-France (CNRS, Université Paris I etc.). Une autorisation de sondage programmé a été accordée par la préfecture de la région Ile-de-France (DRAC – SRA) à Sandrine Robert, archéologue au SDAVO et également coordinatrice du PCR Dynarif. Le sondage programmé s'est déroulé du 6 juillet au 31 juillet 2009. Il a été suivi des opérations de post-fouilles et de la réalisation d'études spécifiques sur le matériel archéologique. Il a été complété par une prospection géophysique les 8 et 9 février 2010.

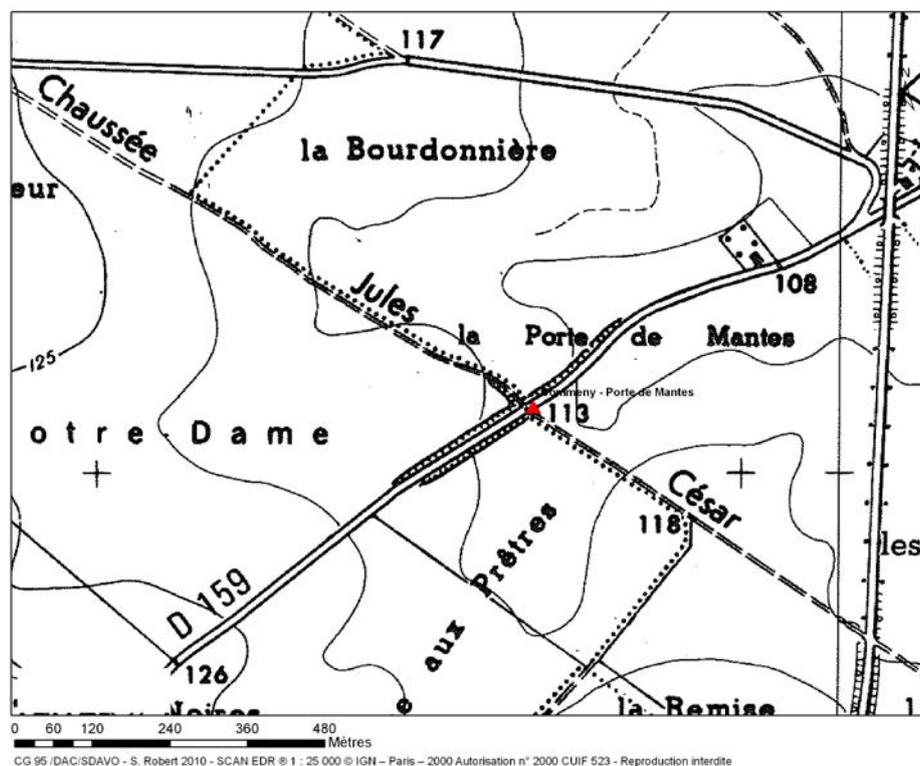
Fig.7 : Croisement de la Chaussée Jules-César et de la RD 159

La Chaussée Jules-César est visible dans le talus ouest de la route départementale 159 où l'érosion l'a mise au jour accidentellement. La RD159 est fortement encaissée dans cette partie et reprend l'ancien « chemin de Guiry à Commeny ». On peut supposer une origine au moins médiévale à ce chemin qui est figuré sur les cartes du XVIII<sup>e</sup> et XIX<sup>e</sup> siècles et relie les centres paroissiaux de Commeny et Guiry<sup>38</sup>. Par ailleurs, le toponyme « La Porte de Mantes » présent sur le cadastre napoléonien et la carte topographique indiquent que ce chemin peut être inséré dans une liaison plus importante vers Mantes. En effet, il entre dans un alignement de chemins conduisant jusqu'à ce point de passage sur la Seine. Le long de cet alignement, des nécropoles antiques et du haut Moyen-Age ont été mises en évidence à Guiry-en-Vexin (*Les Terres Noires, Sur les Quais*), et à Wy-dit Joli-Village (*Les Boissières II*) où le chemin est dit « Voie de Mantes ». À Commeny, il porte le nom de « Vieux chemin de Moussy » et se dirige vers le nord-est par Chars et Neuilly-en-Vexin. Il s'inscrit dans un ensemble de plusieurs chemins de Mantes en relation avec des sites protohistoriques et antiques qui ont été mis en évidence dans le Vexin français<sup>39</sup>. À Commeny, il est support de parcellaire et sa formation en chemin creux plaide également pour son ancienneté. Selon P. Wuscher, d'après sa situation topographique et ce que l'on connaît des processus érosifs sur les versants limoneux, le creusement de la D159 ne peut être attribué uniquement à l'érosion liée au passage et renforcée par le réseau d'écoulement. En effet, ce type d'érosion est plutôt observable dans des pentes plus fortes (au moins supérieures à 2°). Ici, le chemin descend en pente douce vers Commeny. À l'emplacement de la coupe, il est sur un replat situé entre deux zones basses (*Val Notre Dame* et *Fosse aux Prêtres*). La morphologie de la D159 pourrait donc résulter en partie d'un creusement volontaire et d'une érosion inscrite dans le réseau routier et parcellaire. Ce creusement pourrait s'expliquer par la volonté de rattraper le niveau de sol du carrefour.

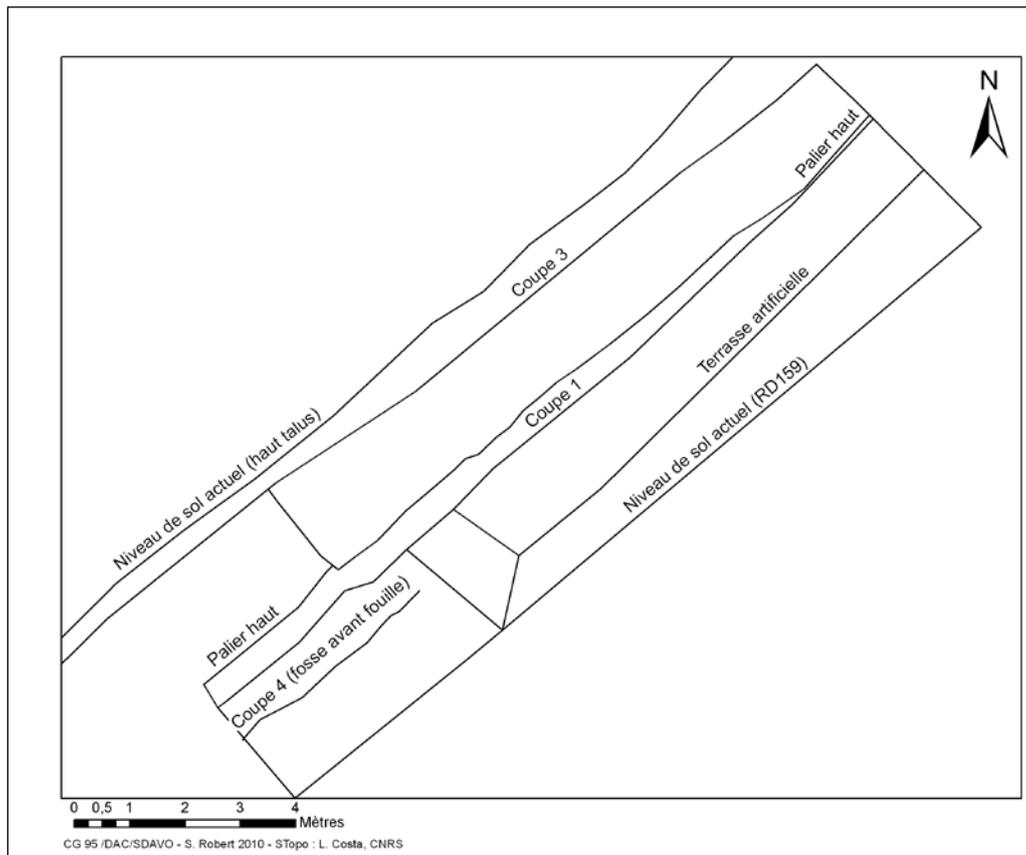
Fig.11: Localisation topographique des coupes et différents niveaux et secteurs de fouilles

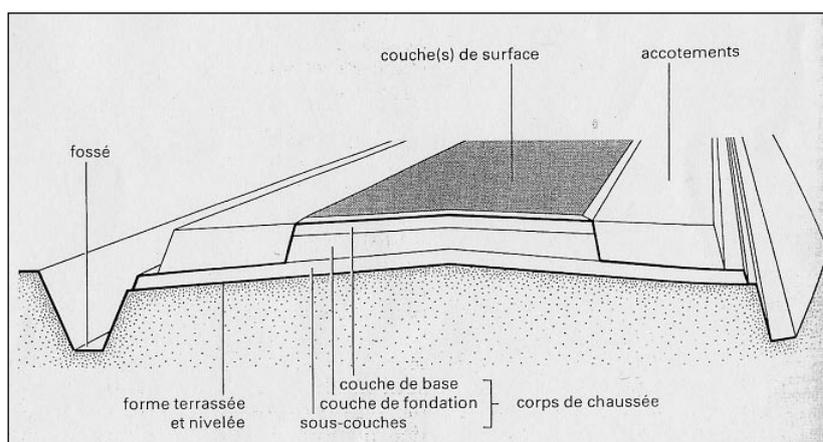
Fig.12: Nomenclature des différents niveaux d'une voie d'ap. Léger 1996.

Nous avons choisi d'utiliser des termes se rapportant avant tout à la fonction des différentes couches, en utilisant le vocabulaire utilisé pour la description des routes actuelles, notamment dans le contexte des Pont et Chaussées<sup>68</sup> (Fig.12).

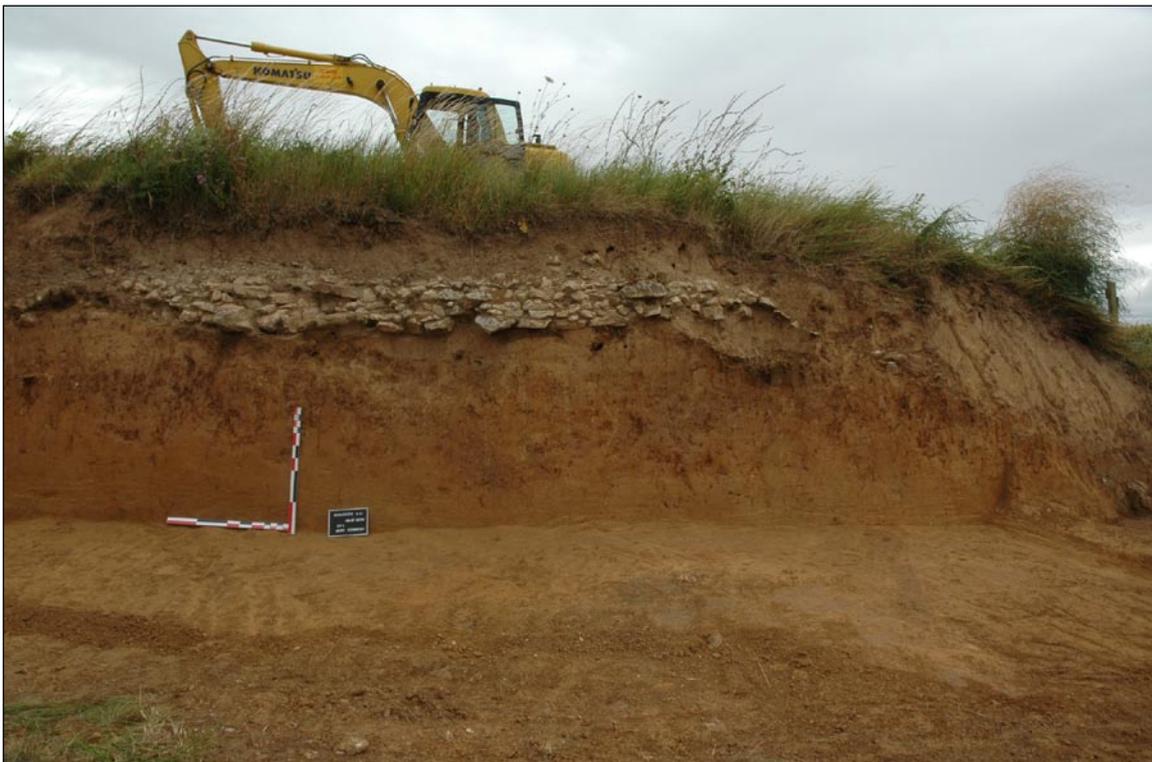
Fig.13: Décapage de la coupe sous la voie avant la construction de la terrasse (photo SDAVO juillet 2009).

Le décapage de la base de la coupe, avant la construction de la terrasse, a permis d'observer les couches situées jusqu'au niveau de l'actuelle RD159, soit sur une épaisseur d'environ 2 m sous le radier de la voie. La base de la coupe (LD) est constituée d'une alternance de lits de limons-sableux gris-beige et de limons argileux brun-orangé, de quelques millimètres d'épaisseur. Cette unité présente une structure lamellaire marquée. Elle évoque fortement les « limons à doublet » (épisodes de ruissellement intercalés de phases plus arides de tempête de loess) de la fin du Pléniglaciaire supérieur des loess de Normandie<sup>72</sup>. L'unité suivante (B) est constituée de limons argileux brun-orangé à structure prismatique bioturbée, marquée par un réseau de fentes d'1 à 2 cm de large (cellule d'environ 50 cm) remplies par des sédiments de l'unité supérieure (unité 6). L'unité 6, immédiatement sous la voie, est constituée de limons légèrement sableux gris-blanc. Sa structure est massive, lamellaire dans les centimètres supérieurs (Fig. 13, 14, 15).

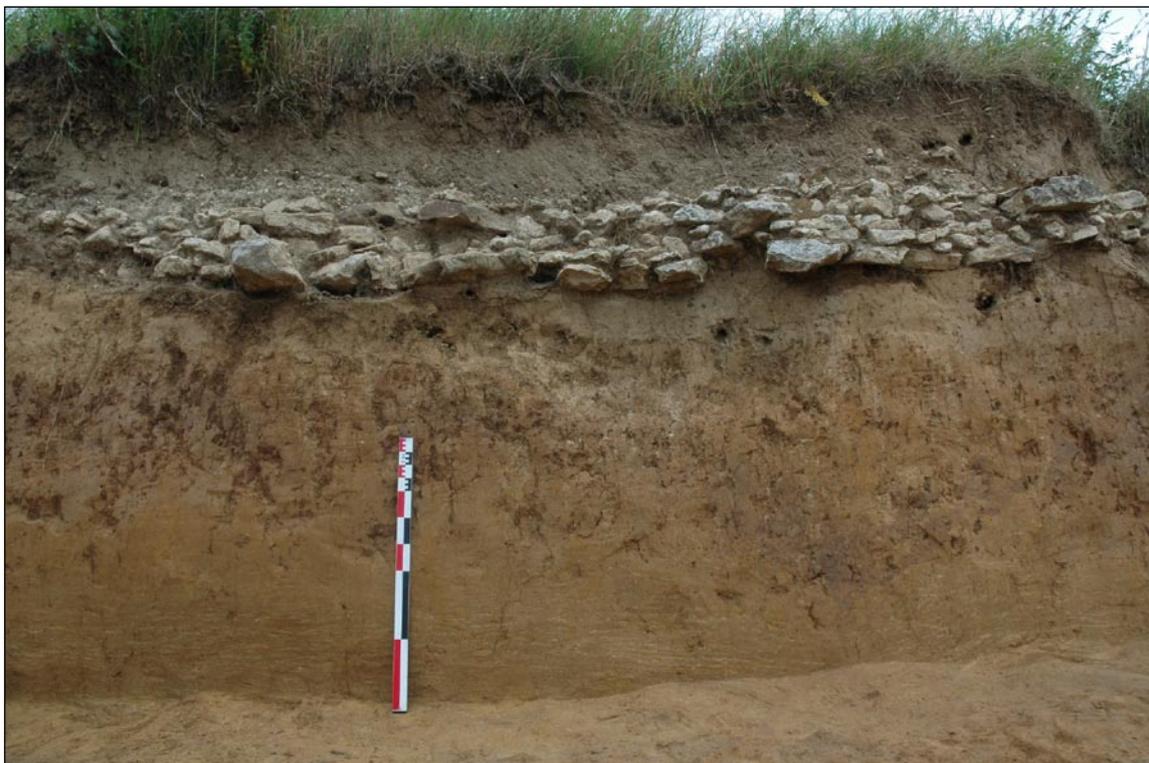
Fig.14 : Détail de la coupe sous la voie : US06, horizon BT et LD (photo SDAVO juillet 2009).

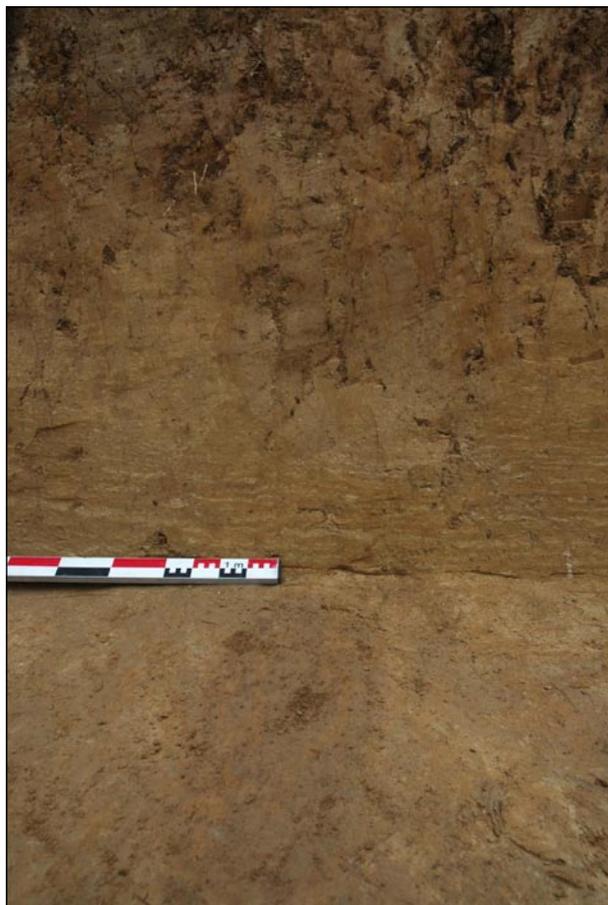
Fig.15 : Détail de l'horizon LD (photo SDAVO juillet 2009).

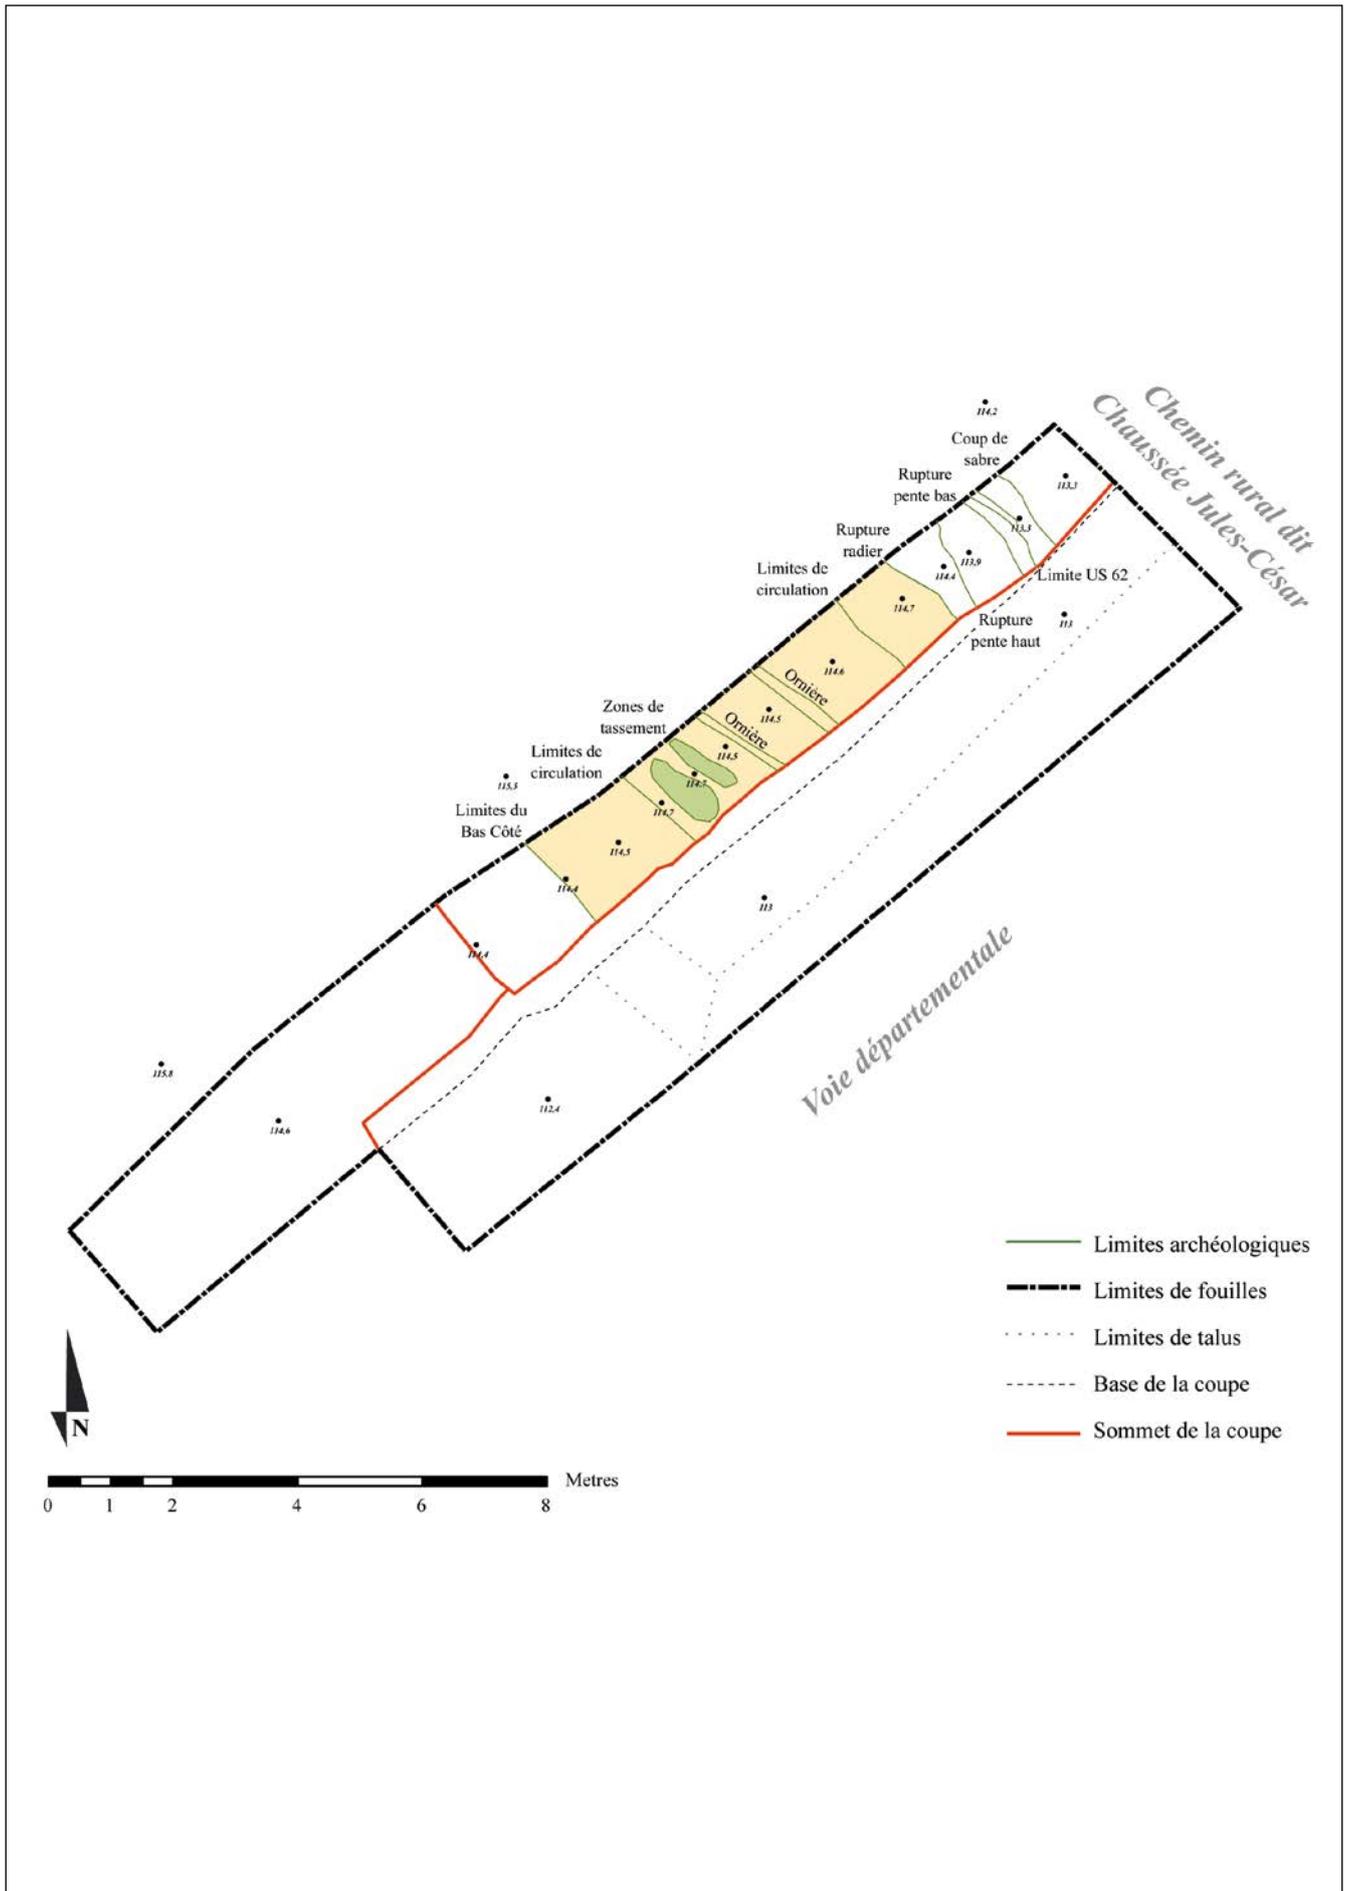
Fig.16d: Plan du niveau de circulation (US04) sur lequel la fouille s'est arrêtée

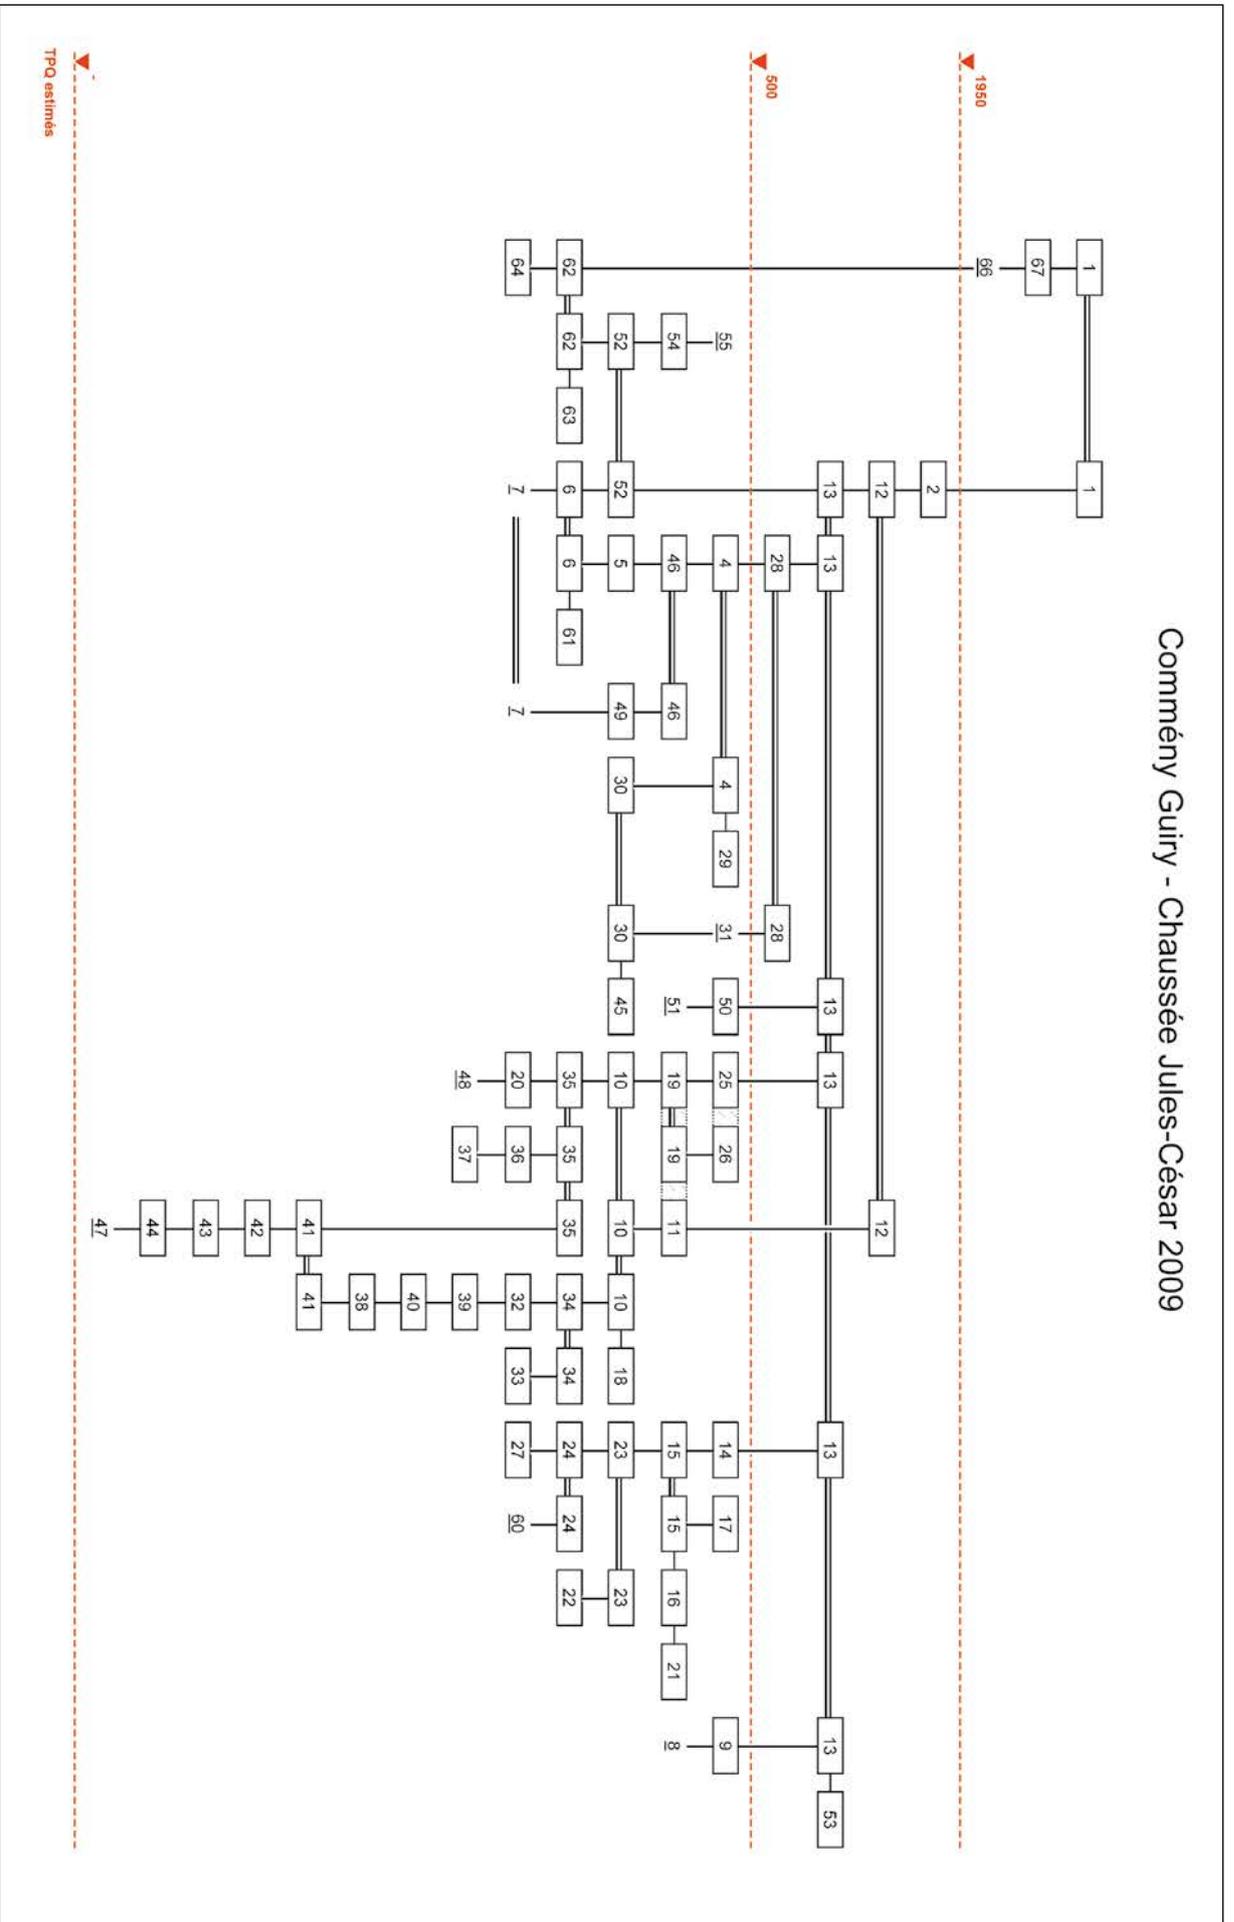
Fig. 17: Diagramme des Unités stratigraphiques de l'ensemble de l'opération. Les limites chronologiques sont des dates estimées (S. Robert 2009)

Une fiche d'enregistrement spécifiquement adaptée à la fouille des voies a été utilisée. Elle a repris le protocole élaboré dans le PCR Dynarif. Le vocabulaire notamment a été normalisé et un certain nombre de points d'observations systématisés<sup>61</sup>. L'analyse de la stratigraphie et la construction du diagramme de Harris ont été facilités par l'utilisation du logiciel « Le Stratifiant » conçu par Bruno Desachy<sup>62</sup> (Fig.17)

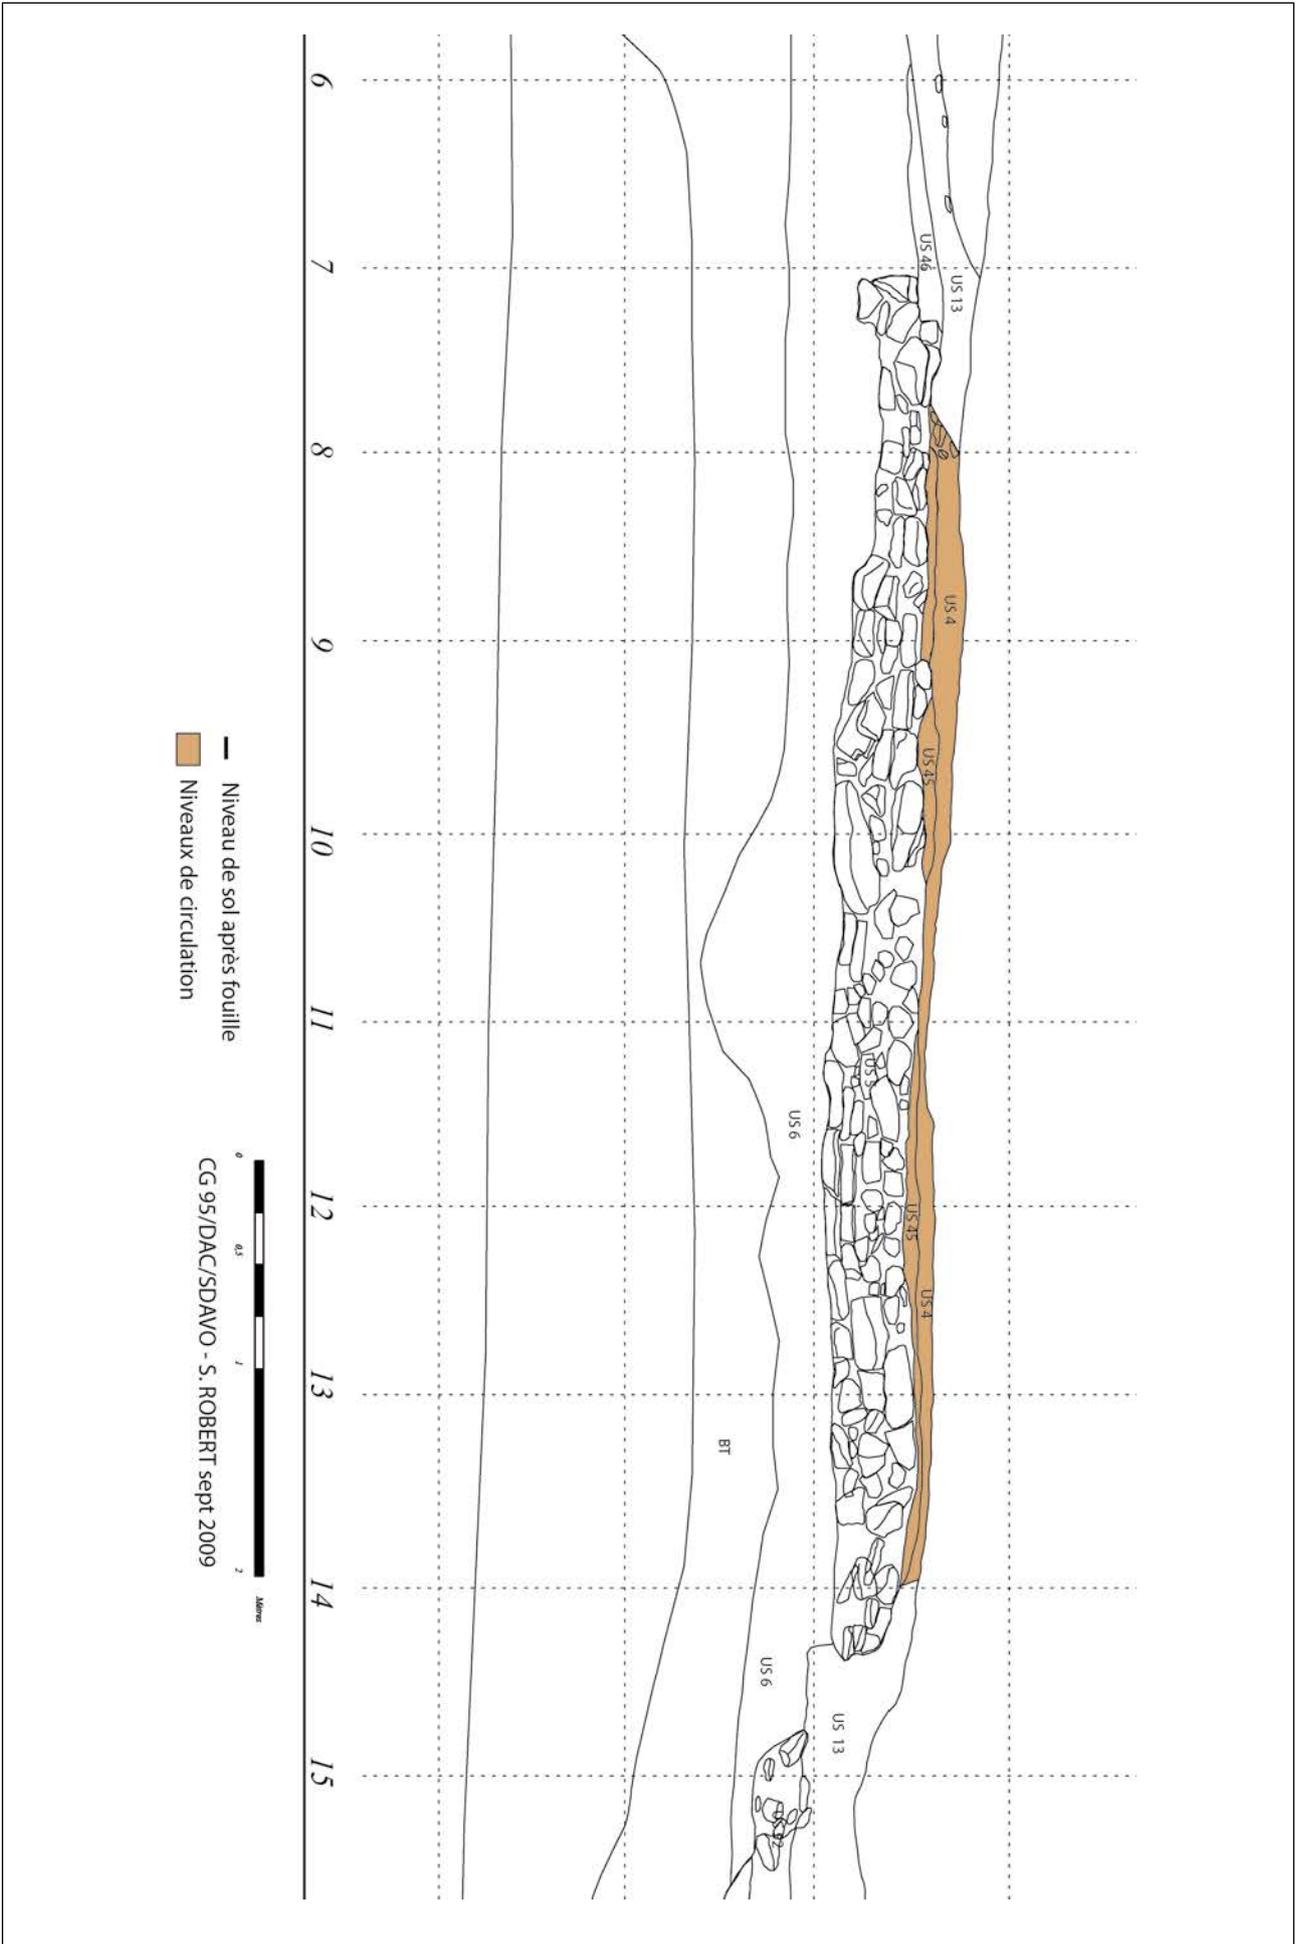
Fig. 18: Détail de la coupe de la voie (S. Robert 2009)

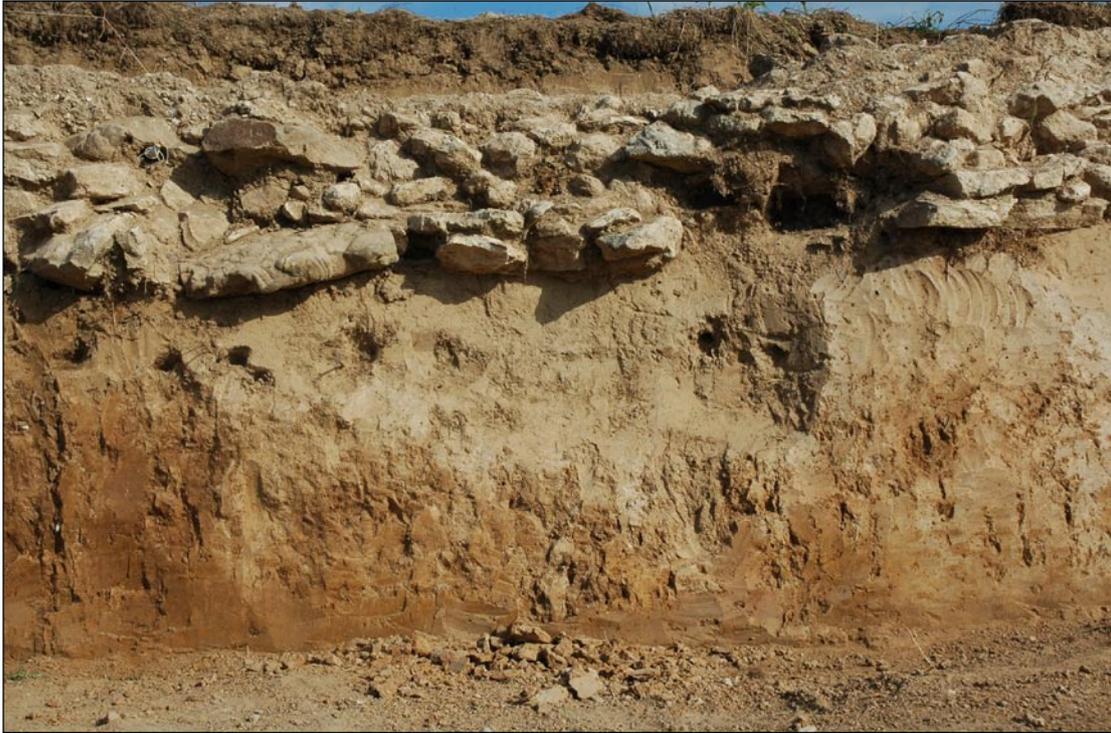
Fig.19: Détail de l'US6 sous le radier (photo SDAVO, juillet 2009)

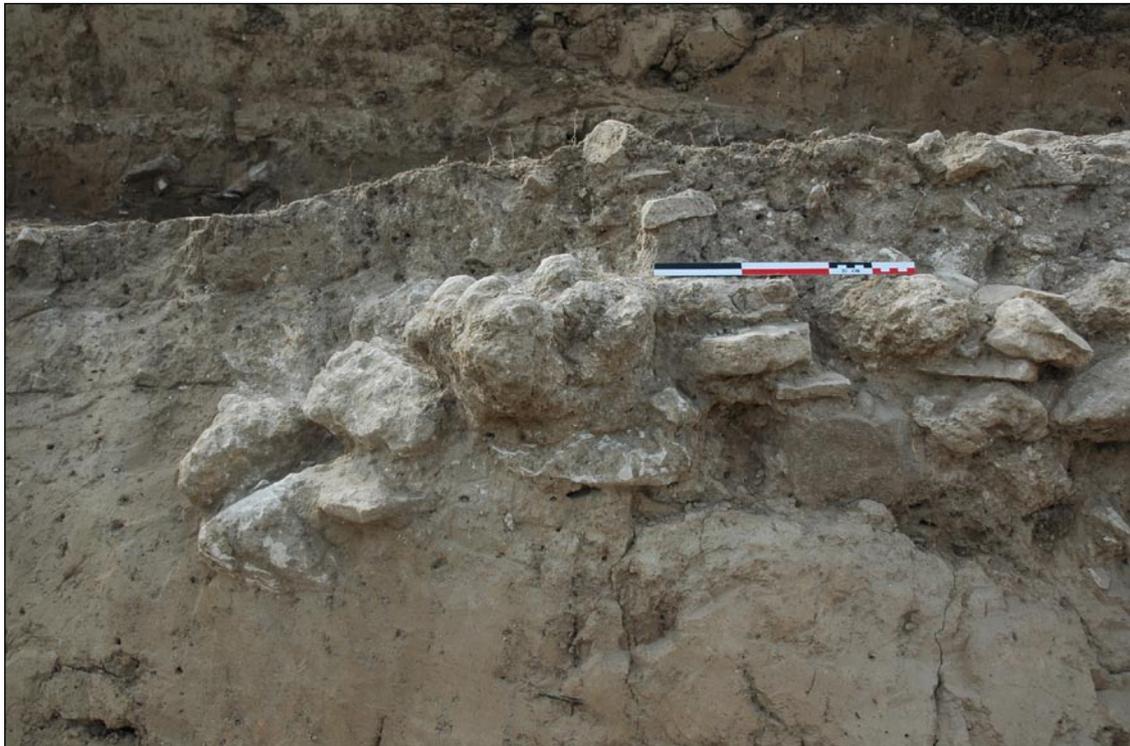
Fig.20: Détail du dôme de la voie au sud (photo SDAVO juillet 2009)

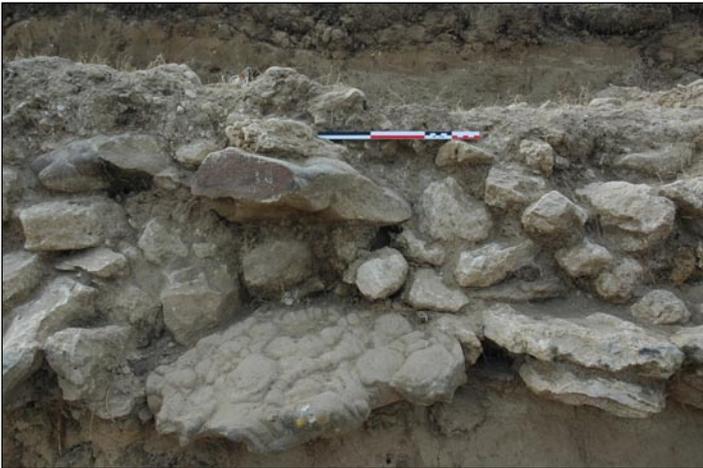
Fig.21: Détail des dalles de grès dans le radier (photo SDAVO, juillet 2009)

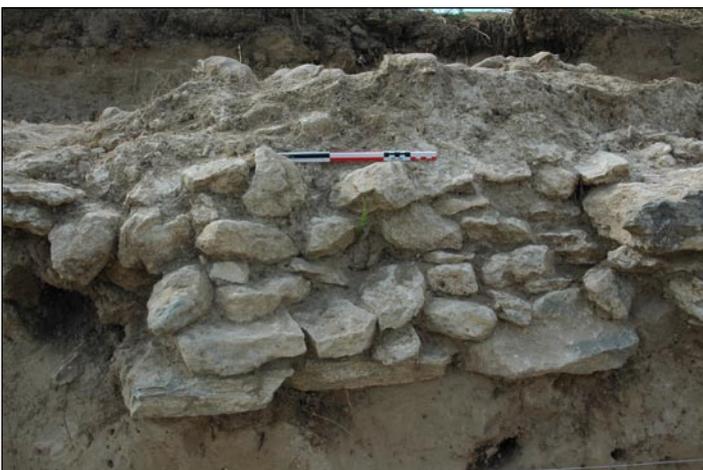
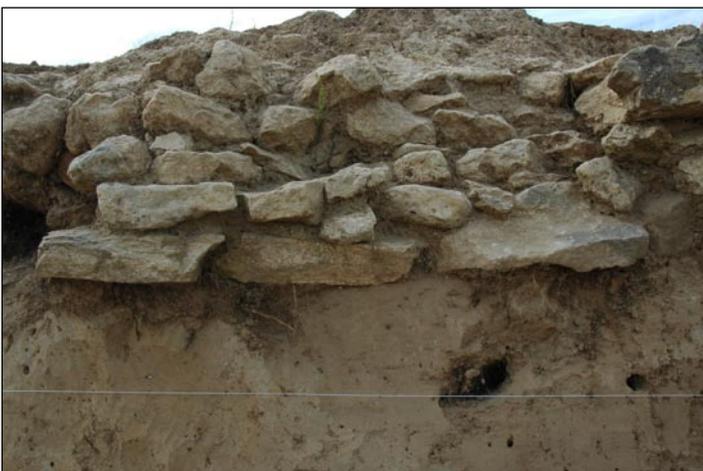
Fig.22: Régularité du montage par endroit dans le radier (photo SDAVO, juillet 2009)

Fig.23: Régularité du montage par endroit dans le radier (photo SDAVO, juillet 2009)

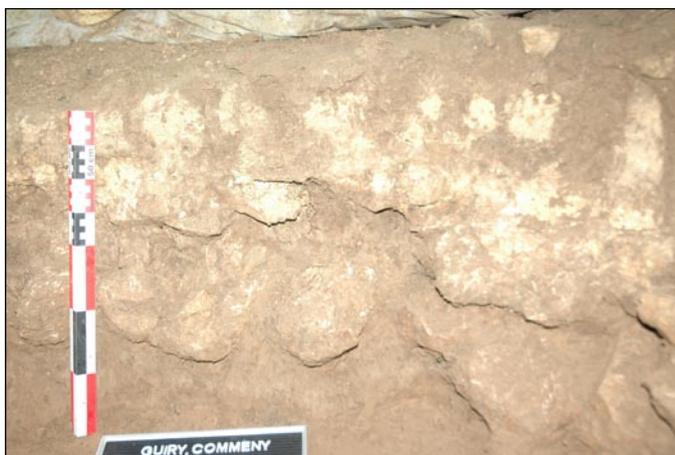
Fig.24: Détail de l'US 45 : première couche de circulation (photo SDAVO, février 2010)

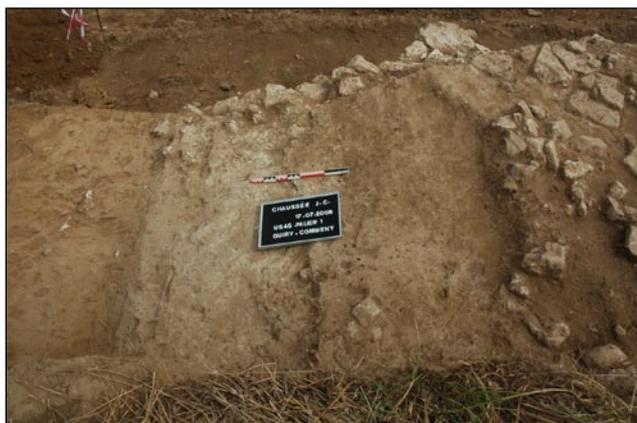
Fig.25: Détail du bas-côté nord et du niveau de circulation (US45) (photo SDAVO, juillet 2009)

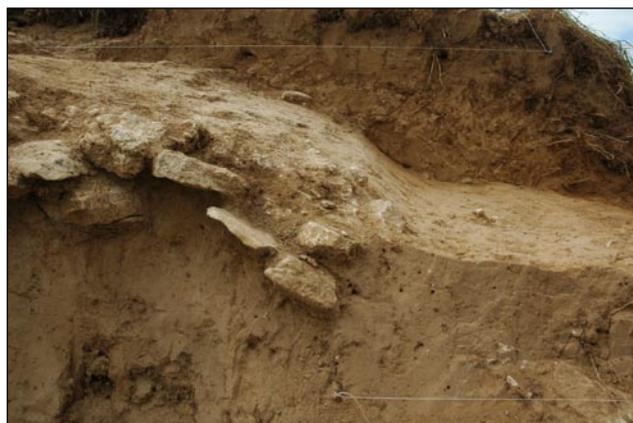
Fig.26: Détail du bas-côté nord ; La voie adopte la forme du talus préexistant (photo SDAVO, juillet 2009)

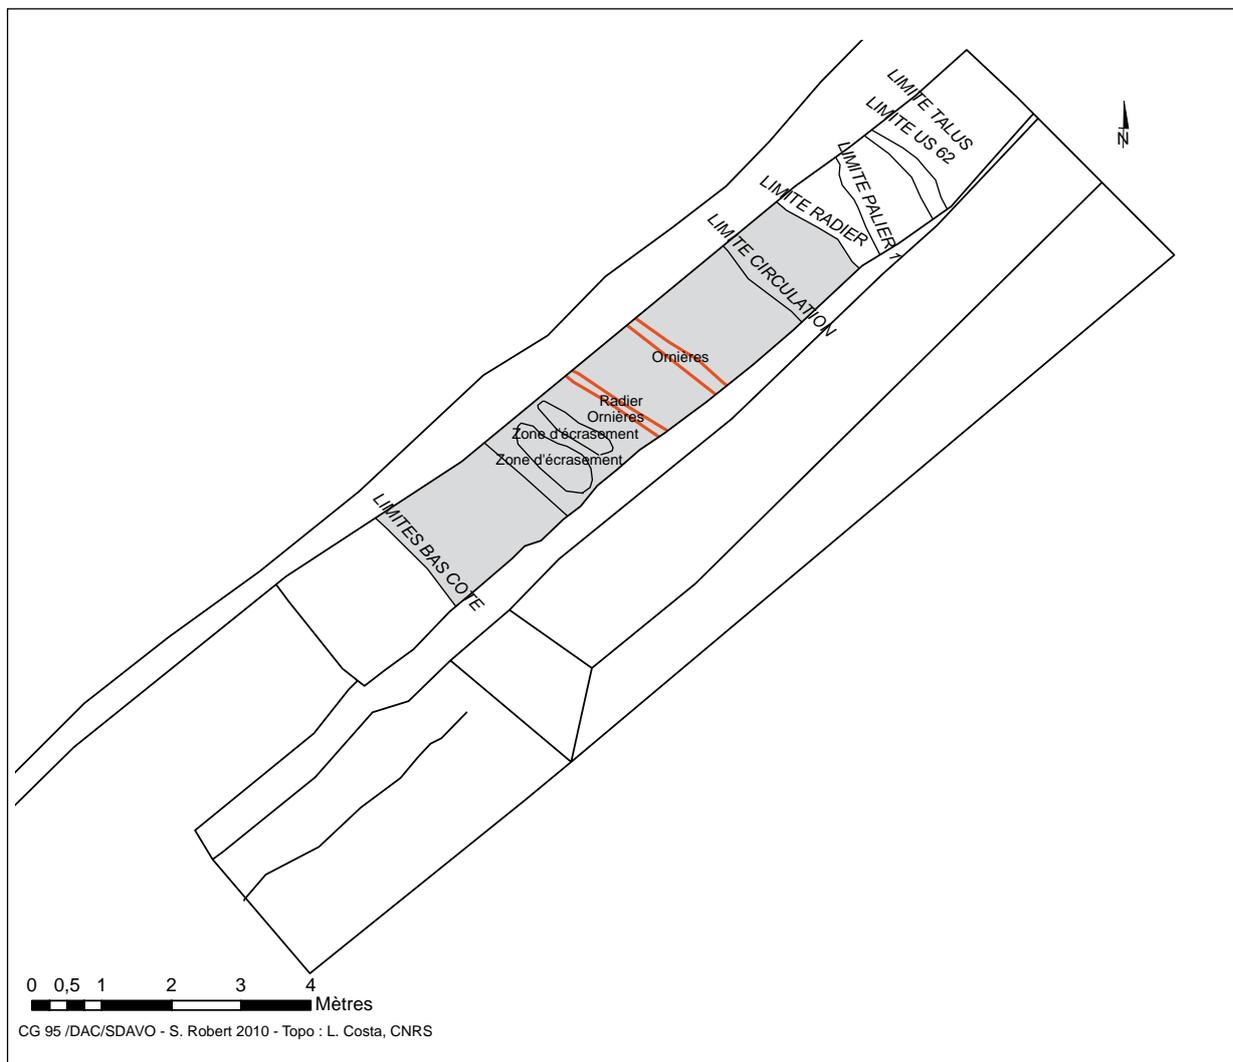
Fig.27: Localisation des ornières

La grande majorité des ornières repérées en fouille correspond plutôt à des traces d'usure. Sur la Chaussée Jules-César, des ornières sont présentes à Courcelles et à Guiry-en-Vexin où l'on retrouve le même type d'espacement (2,10 et 1,30 m à Courcelles, 1,30 m à Guiry-en-Vexin). Elles concordent avec les mesures courantes durant la Protohistoire et l'Antiquité<sup>86</sup>.

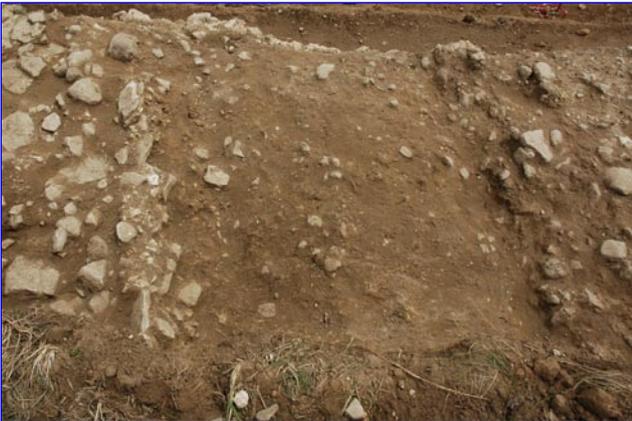
Fig.29: Zone ornierée sur la voie (photo SDAVO, juillet 2009)

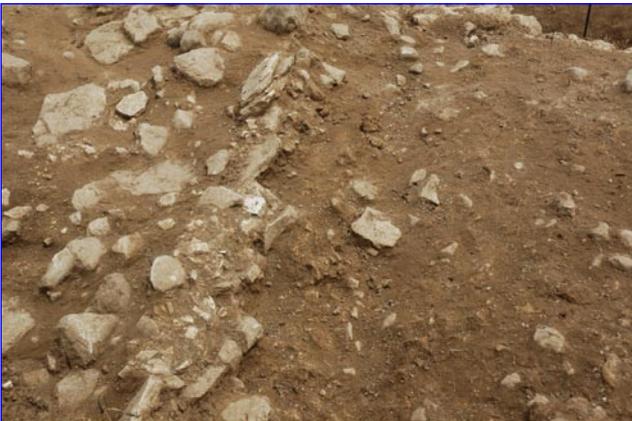
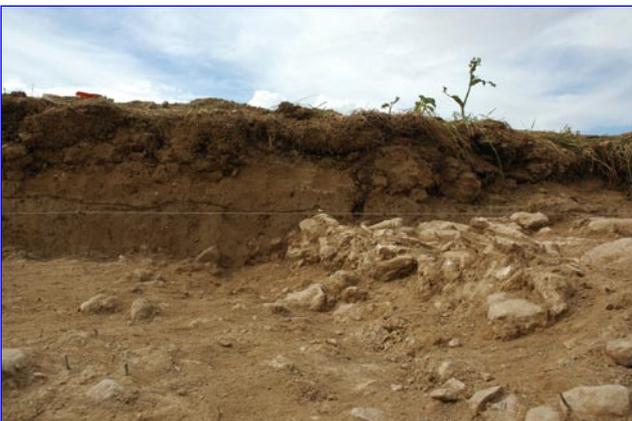
Fig.30: Détail des pierres soulevées et sectionnées par le roulage (photo SDAVO, juillet 2009)

Fig.31: Détail des pierres soulevées et sectionnées par le roulage (photo SDAVO, juillet 2009)

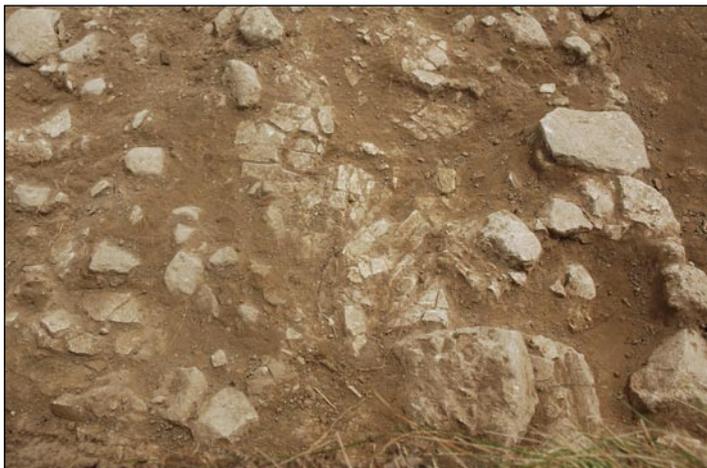
Fig.32: Détail des pierres écrasées par le passage (photo SDAVO, juillet 2009)

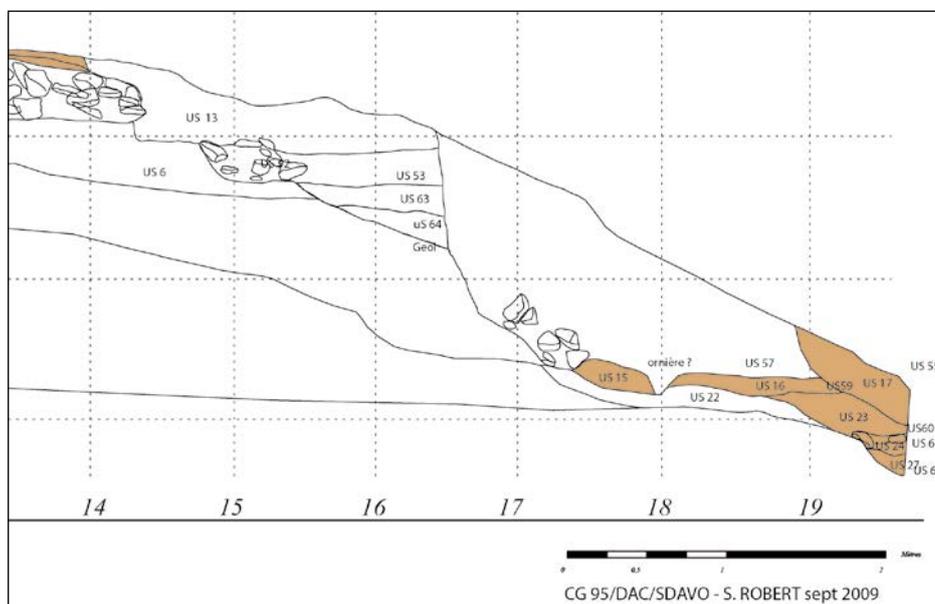
Fig.33: Détail du talus dans la coupe 1

La fouille a permis de restituer le profil d'un talus plus important que le relief actuel. En effet, le fond du dernier niveau de chemin fouillé était situé à 2,6 m en contrebas du premier niveau de circulation sur la chaussée (contre 2 m pour le niveau de chemin actuel). La pente restituée apparaît plus douce que l'actuelle. Le niveau de BT est entamé sur 1,8 m et l'US06 sur 0,3 m. On a vu que le haut du talus a été aménagée sur 0,9 m aux abords du radier, reconstituant une forme en dôme très marquée de la voie (cf. § Tranchée et arase de terrassement, Fig. 33 et 38)

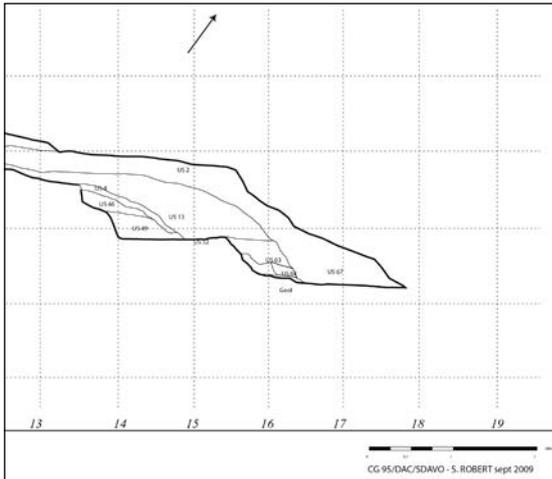
Fig.34: Détail du talus dans la coupe 3

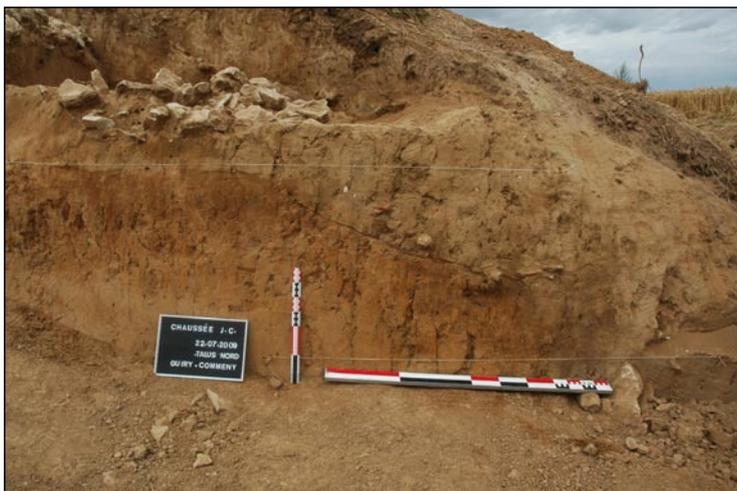
Fig.36: Amas de pierre situé en contrebas du radier dans le talus nord (photo SDAVO, juillet 2009)

Un amas de pierres calcaires a été fouillé directement en contrebas de l'arase de terrassement de la voie antique et du radier. Leur nombre, leurs modules, et le fait qu'elle soient liées par un limon argileux sableux brun mêlé de tuiles, montrent qu'il ne s'agit pas d'un effondrement de la voie (Fig.36 et 37).

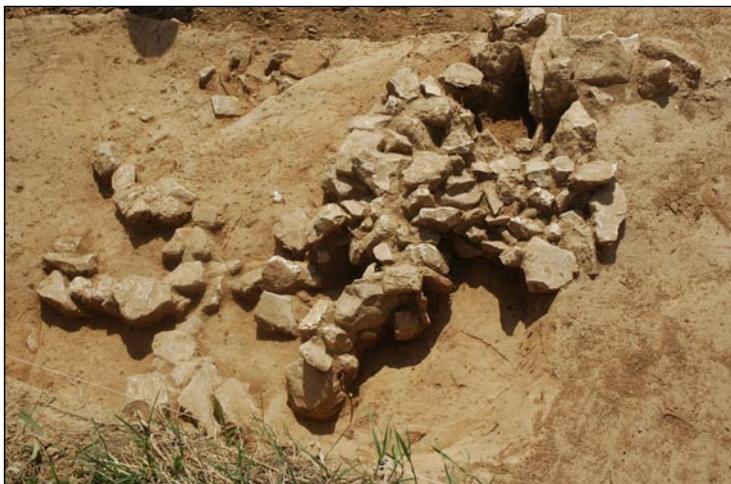
Fig.37: Structures en creux probables dans le talus nord (photo SDAVO, juillet 2009)
