**Commeny - Guiry-en-Vexin, La Porte de Mantes - la  
Chaussée Jules-César, département du Val d'Oise [95]**

## “Chaussée Jules-César - La Porte de Mantes”

Rapport de sondage programmé et de prospection géophysique  
Du 1<sup>er</sup> juillet au 31 juillet 2009 et du 8 février au 9 février 2010

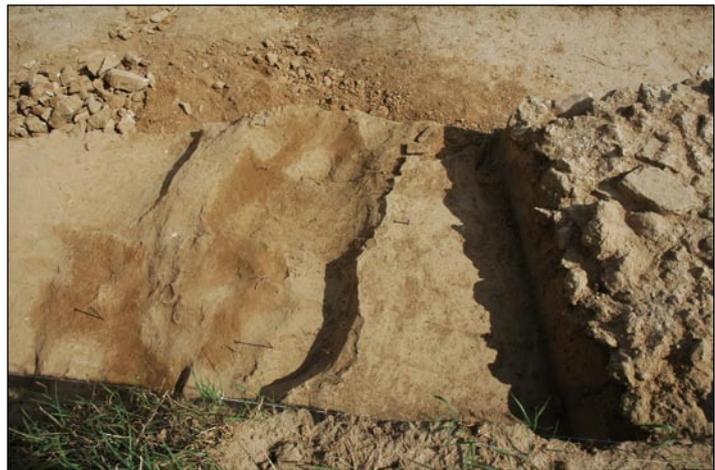
Fig.38: Détail du talus après la fouille (photo SDAVO, juillet 2009)

La fouille a permis de restituer le profil d'un talus plus important que le relief actuel. En effet, le fond du dernier niveau de chemin fouillé était situé à 2,6 m en contrebas du premier niveau de circulation sur la chaussée (contre 2 m pour le niveau de chemin actuel). La pente restituée apparaît plus douce que l'actuelle. Le niveau de BT est entamé sur 1,8 m et l'US06 sur 0,3 m. On a vu que le haut du talus a été aménagée sur 0,9 m aux abords du radier, reconstituant une forme en dôme très marquée de la voie (cf. § Tranchée et arase de terrassement, Fig. 33 et 38)

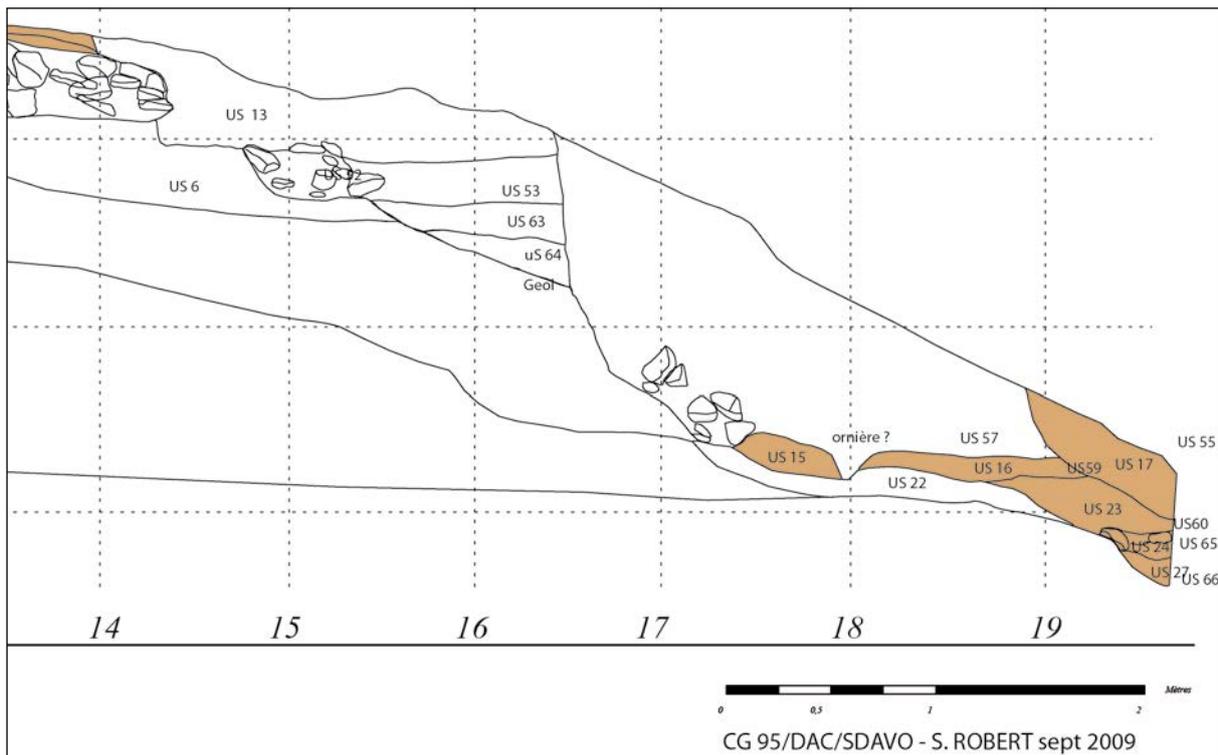
Fig.39: Détail du chemin dans la coupe 1

En surface, le chemin actuel se caractérise par un sédiment limoneux sableux brun-gris, comportant quelques pierres calcaires (US55). Il résulte du comblement progressif d'un creusement (US 54), par une alternance de niveaux noirs feuilletés organiques, très compacts et d'un sédiment plus clair (US17). On peut donc supposer que l'enfoncement progressif du chemin est comblé par des coulées de boues et d'éventuels apports volontaires.

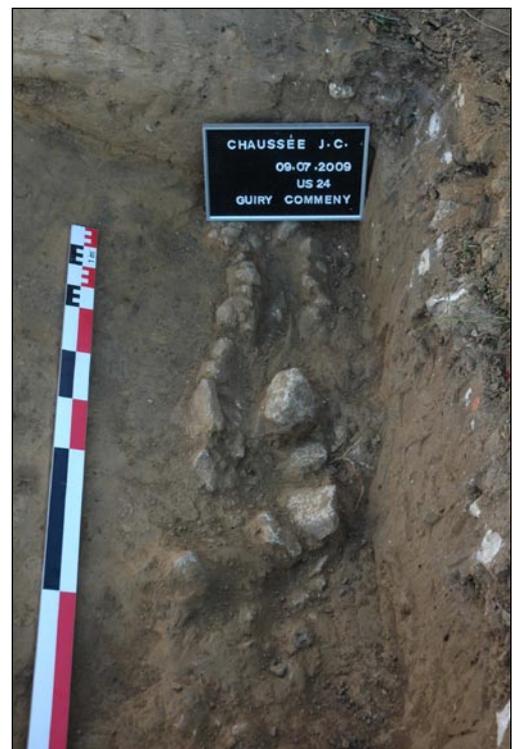
Fig.41: Ornière dans le chemin, US 24 (photo SDAVO, juillet 2009)

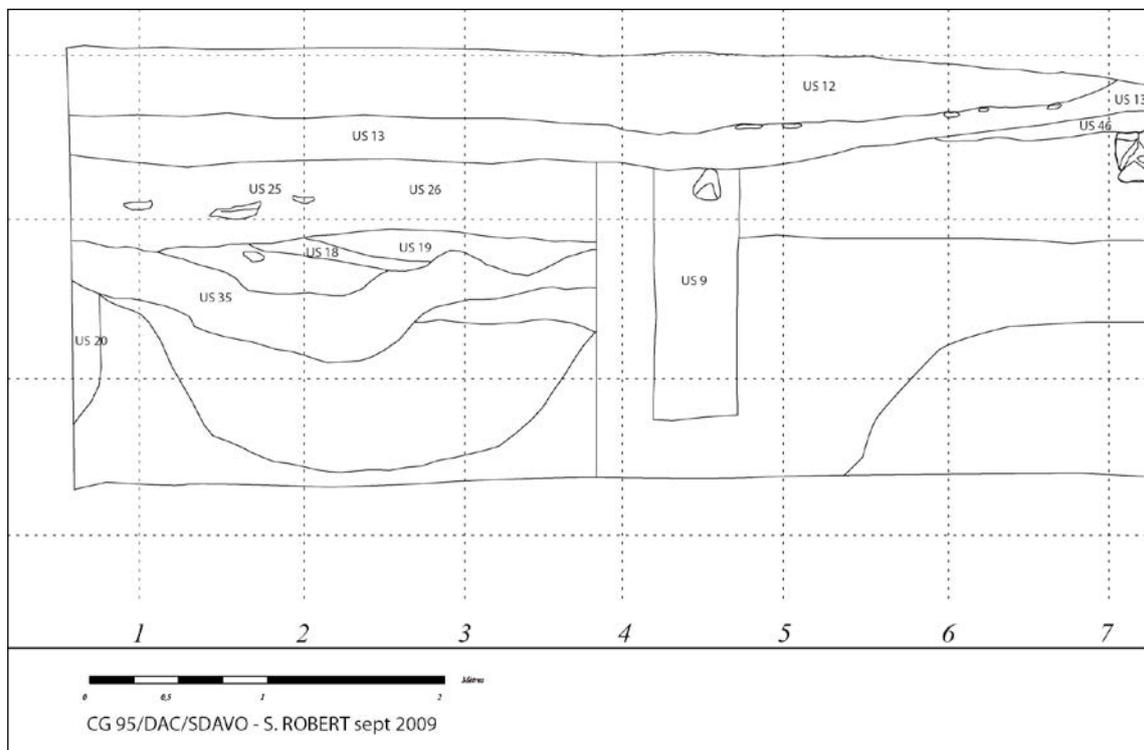
Fig.42: Détail des structures 1 et 2 dans la coupe 1

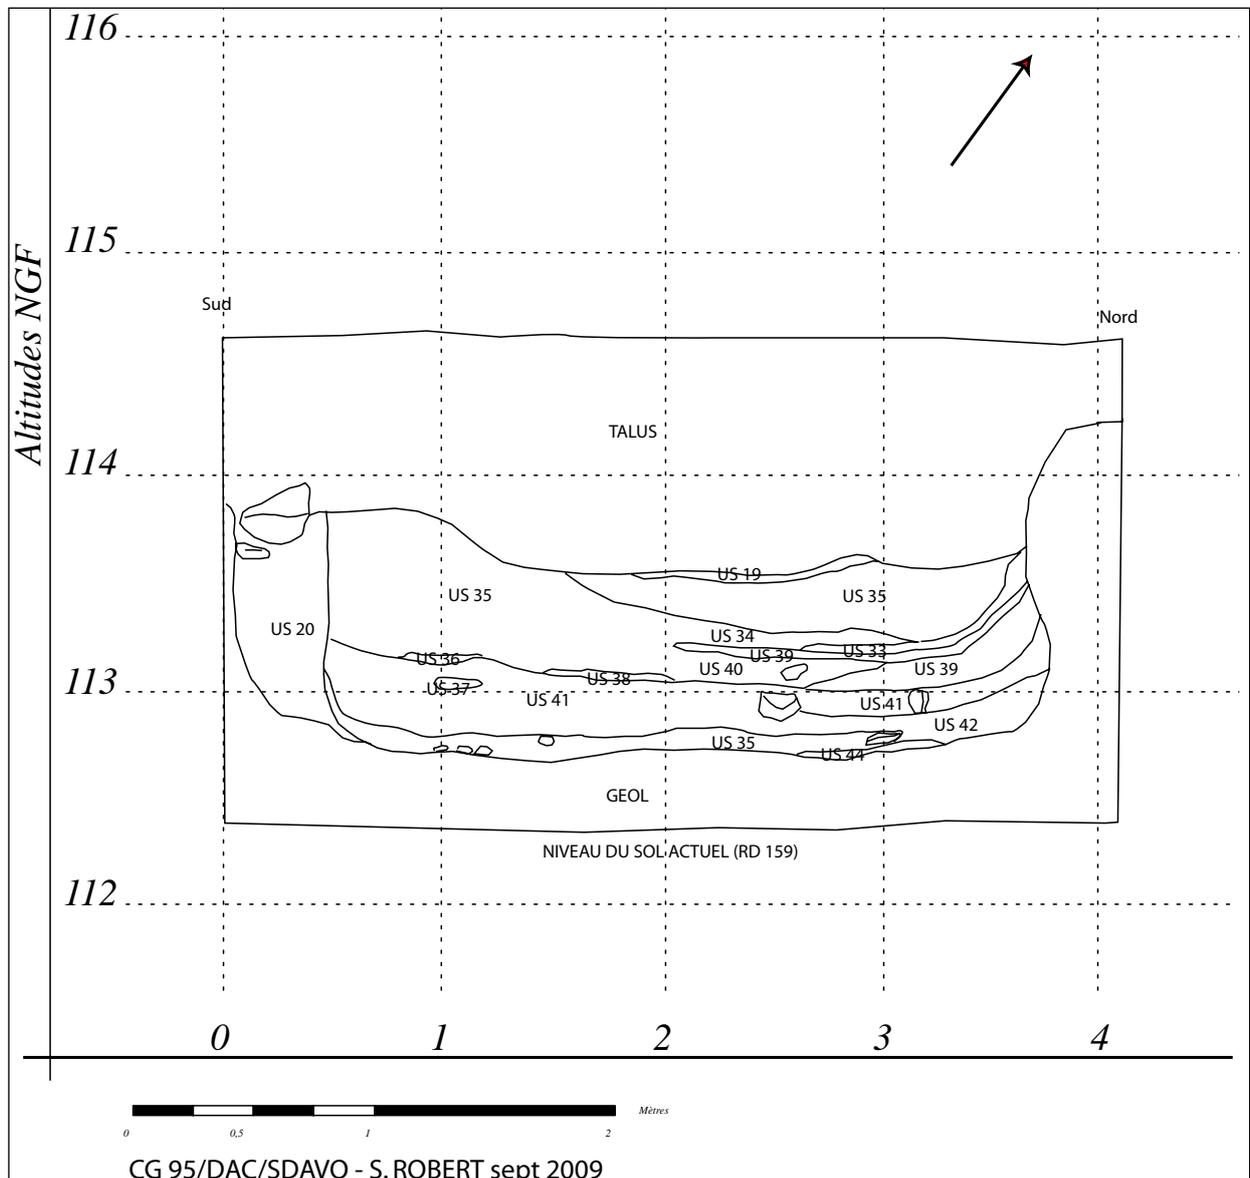
Fig.46: Relevé de la coupe de la structure 2

On distingue trois couches plus importantes : US 25-26, 35 et 18 qui correspondent aux comblements principaux ; les autres se présentent comme de simples lentilles (36, 37, 38). Le remplissage est relativement cendreuse, avec de nombreux charbons de bois dont certains de grande taille. Le mobilier présente des traces de combustion qui peuvent provenir d'activités spécifiques (culinaire, métallurgie ?) ou d'incendie.

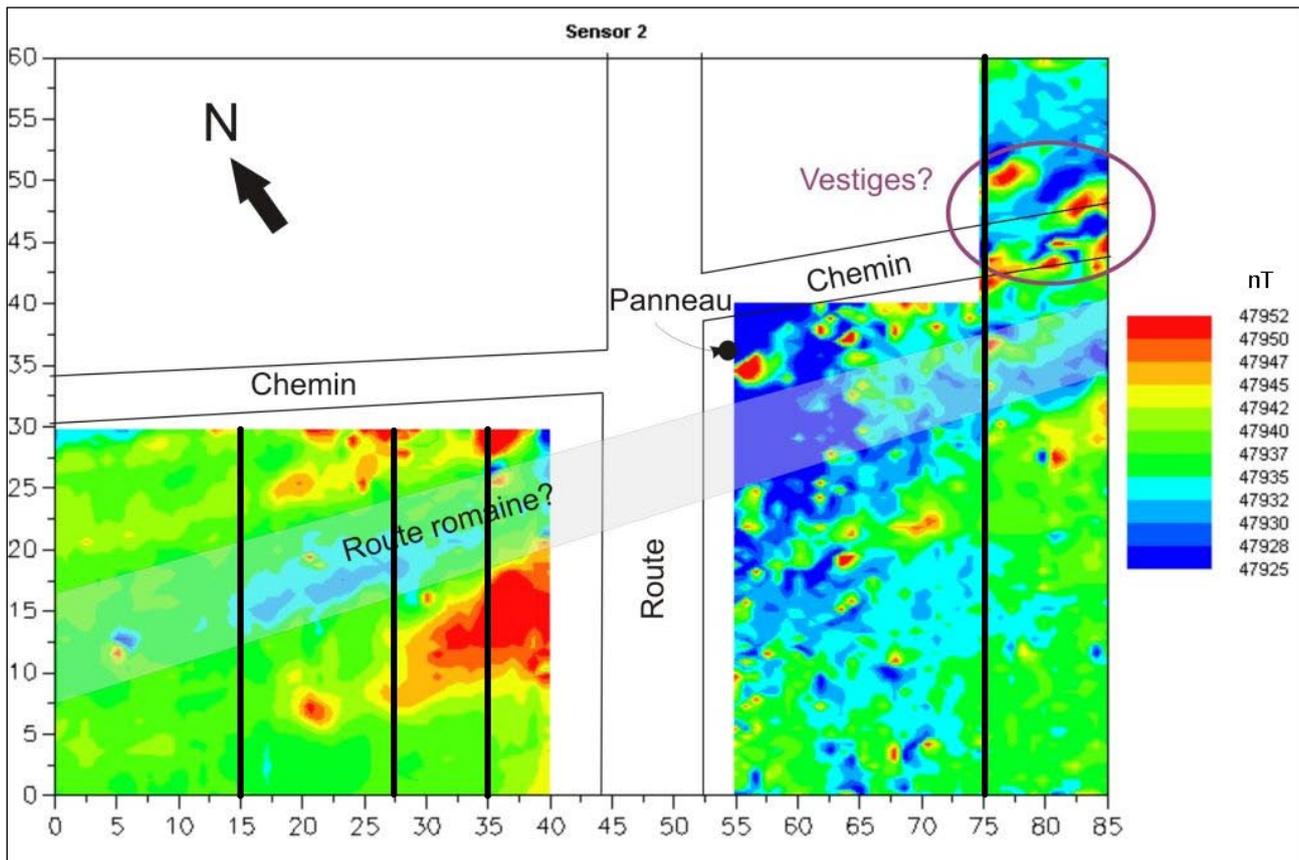
Fig.65: Carte magnétique du capteur proche du sol (30 cm au-dessus du sol). La direction du Nord est approximative ainsi que celle du chemin à droite (à l'Est). L'échelle donne l'intensité du champ magnétique en nT. Il faut rajouter des points GPS. Les lignes noires indiquent les profils interprétés, présentés par la suite.

La Figure 65 présente la carte générale des anomalies magnétiques. A première vue, on a l'impression qu'une anomalie négative (de couleur bleue) est associée à la voie romaine. Néanmoins, on va voir dans les images suivantes, qu'il ne s'agit pas vraiment d'un effet négatif de la route mais que cette route romaine est entourée d'anomalies positives qui peuvent être provoquées par des restes archéologiques (terres cuites). Il est donc possible que les taches rouges au NE de la carte (plus précisément entre le rouge et le bleu adjacent vers le Nord) soient des vestiges archéologiques.. De même, il est possible que les anomalies positives à l'Ouest de la route et entre la chaussée romaine et le chemin moderne soient liées à des vestiges et pas, comme on pensait d'abord, à l'effet du talus.

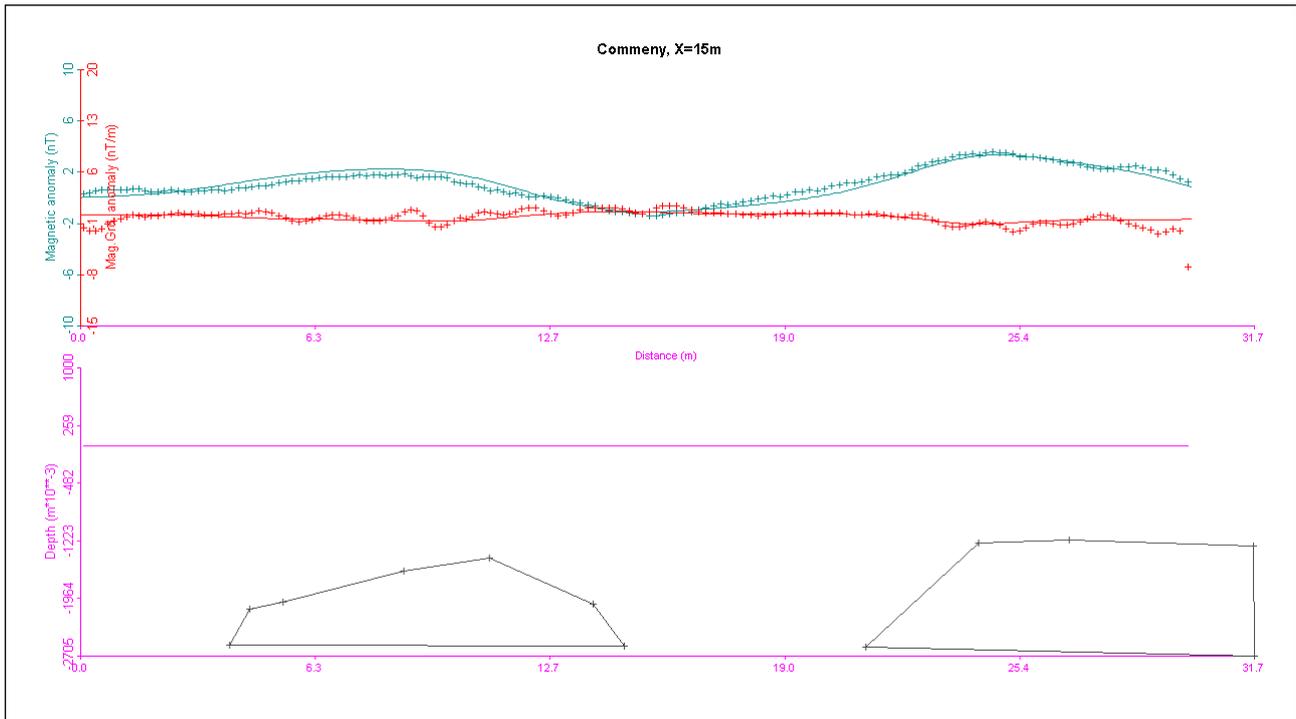
Fig.66: Profil à X=15 m.

### 1.1. Interprétation du profil acquis à X=15 m.

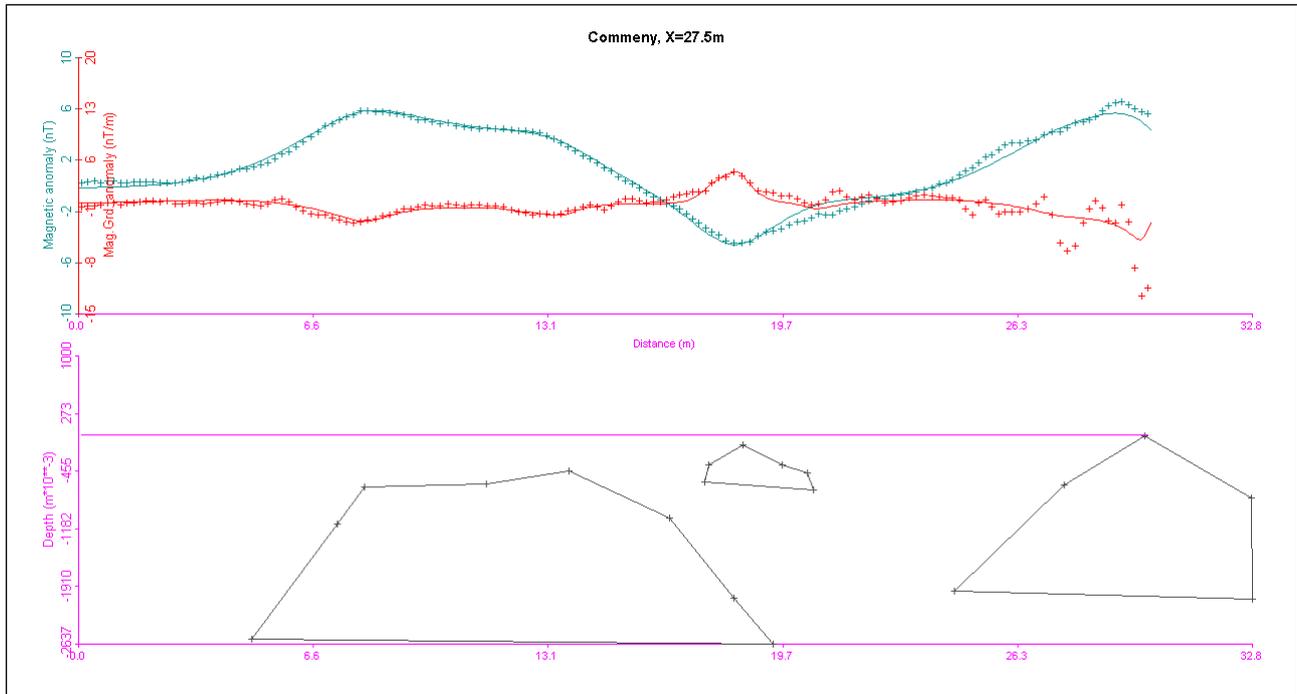
Fig.67: Profil à X= 27,5 m.

### 1.2 Interprétation du profil acquis à X=27,5 m.

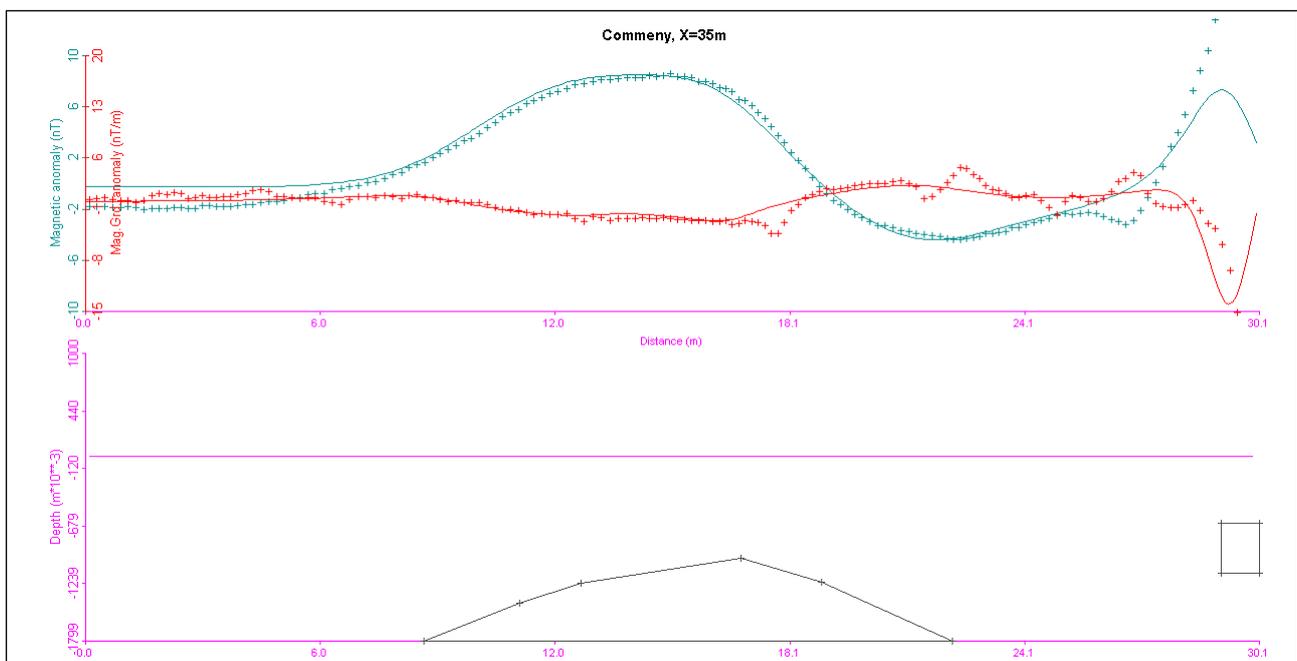
Fig.68: Profil à X=35 m.

### 1.3. Interprétation du profil acquis à X=35 m.

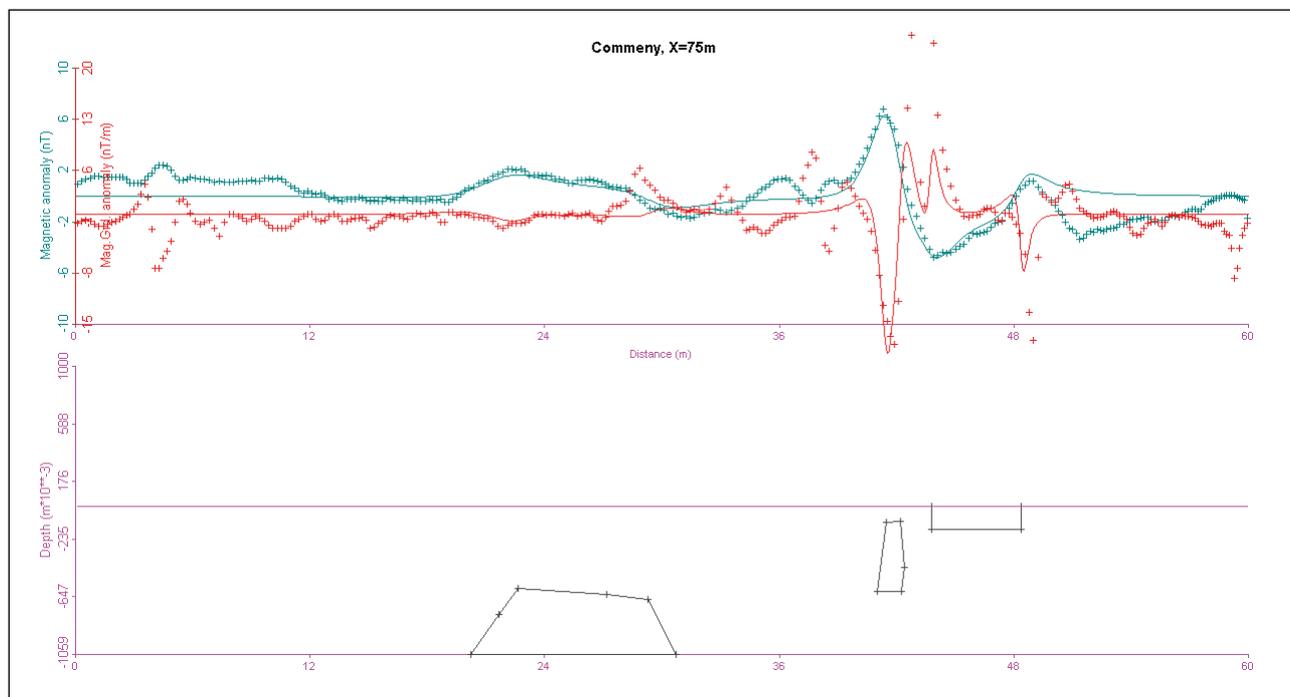
#### 1.4. Interprétation du profil acquis à X=75 m.

Fig.69: Interprétation de la ligne acquise à x=75 m.

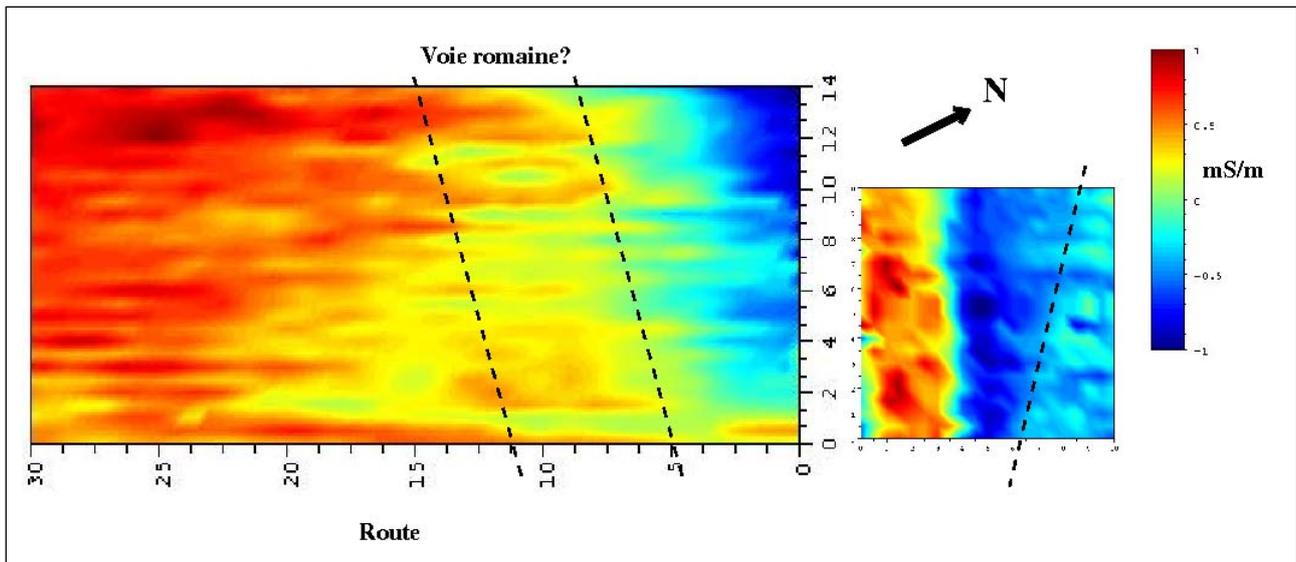
Fig.70: Carte d'anomalie de conductivités électriques. Entre les deux cartes se trouve le chemin à l'Ouest de la route.

La petite couverture spatiale des cartes limite l'interprétation.
