Écrans d'étanchéité dans les levées de la Loire : retour d'expérience sur 10 ans de “ deep soil mixing ”

Écrans d'étanchéité dans les levées de la Loire : retour d'expérience sur 10 ans de « deep soil mixing » *Cut-off walls in the Loire levees: 10 years' experience of the "deep soil mixing" technique*

S. Patouillard¹, L. Saussaye², A. Le Kouby³, L. Gervais¹

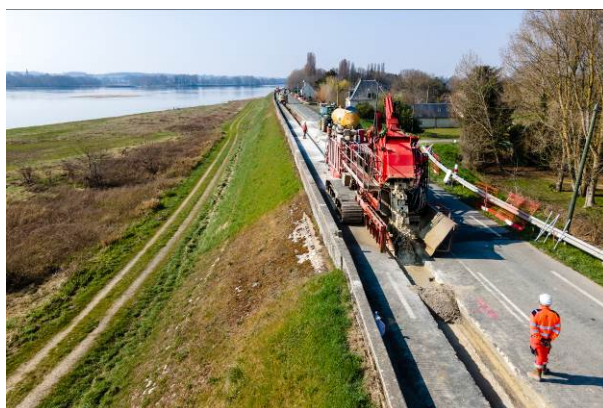
Chantier d'écran « deep soil mixing » en tranchée à Varennes/Loire (2021- dreal cvl/detl©drone expertise centre).

Deep soil mixing trench at Varennes/Loire (2021- dreal cvl/detl©drone expertise centre).

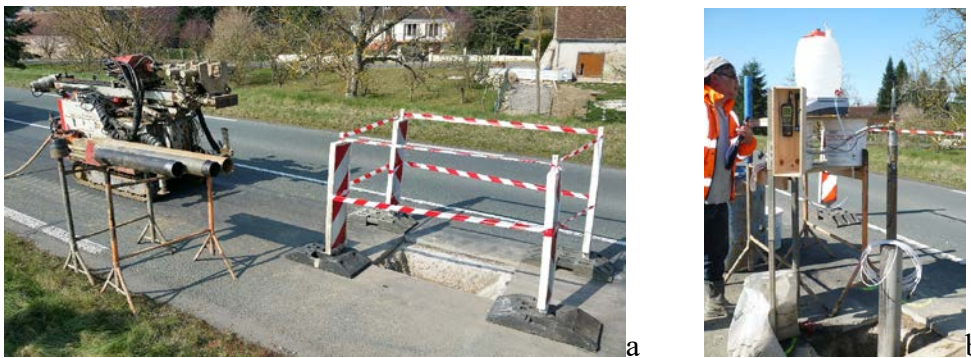
Ce suivi a été pris en charge par l'entreprise de travaux sous la forme de 2 protocoles. Le 1^{er} protocole consiste à réaliser des essais de perméabilité en forage fermé à charge constante dans l'écran et des essais de perméabilité en forage ouvert à charge variable dans le corps de digue (hors écran) comme montré dans la Figure 2. Ces essais sont reproduits sur 3 zones. Les résultats de ces mesures de perméabilité, réalisées entre -3 et -4 m sous la chaussée n'ont pas été concluants sur les 3 zones. L'une d'entre elles ne respecte pas les exigences attendues pour l'écran ($k < 1.10^{-8}$ m/s).

FIGURE 2. Essais pour comparaison dans l'écran a) et dans le corps de digue b)
(DREAL Centre-Val de Loire).

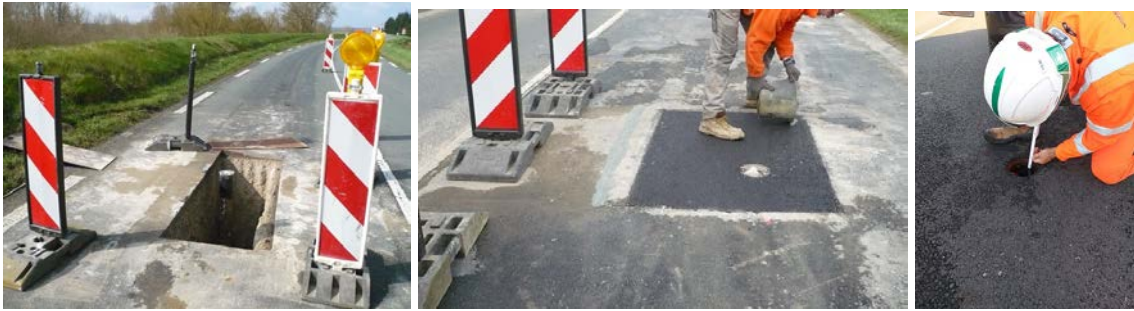
Le 2nd protocole avait pour but de suivre l'évolution de l'écran sur 10 ans, afin d'en vérifier la pérennité, par le biais de mesures de perméabilité Nasberg réalisées dans les réservations faites lors du premier protocole et accessibles par des bouches à clé comme illustré dans la Figure 3.

FIGURE 3. Mesures de perméabilité dans l'écran (DREAL Centre-Val de Loire).

À partir de la seconde année, si les perméabilités mesurées sont supérieures à celles de l'année précédente, le protocole prévoit de poursuivre les mesures à un rythme annuel. En revanche, si les perméabilités mesurées sont inférieures ou égales la fréquence passe à 2 ans.

Les résultats obtenus lors de la 1^{re} campagne de 2015 ont servi de « point zéro » dans l'analyse de l'évolution de la perméabilité de l'écran. Avant chaque essai, il convient de vérifier l'état des gravillons présent sur la hauteur de la lanterne sous le tubage. En cas d'éventuel colmatage, les gravillons sont aspirés puis remplacés par des gravillons propres. Une saturation préalable de chaque tube est effectuée la veille des essais par un remplissage en eau. L'essai débute après une mise à niveau de l'eau. Il est ainsi mesuré la vitesse d'infiltration de l'eau en mesurant la profondeur du niveau d'eau dans le tube en fonction du temps.
