## Écrans d'étanchéité dans les levées de la Loire : retour d'expérience sur 10 ans de “ deep soil mixing ”

# **Écrans d'étanchéité dans les levées de la Loire : retour d'expérience sur 10 ans de « deep soil mixing » *Cut-off walls in the Loire levees: 10 years' experience of the "deep soil mixing" technique***

**S. Patouillard<sup>1</sup>, L. Saussaye<sup>2</sup>, A. Le Kouby<sup>3</sup>, L. Gervais<sup>1</sup>**

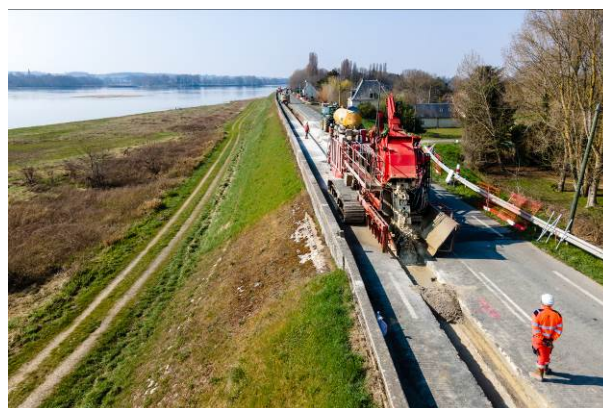
Chantier d'écran « deep soil mixing » en tranchée à Varennes/Loire (2021- dreal cvl/detl©drone expertise centre).

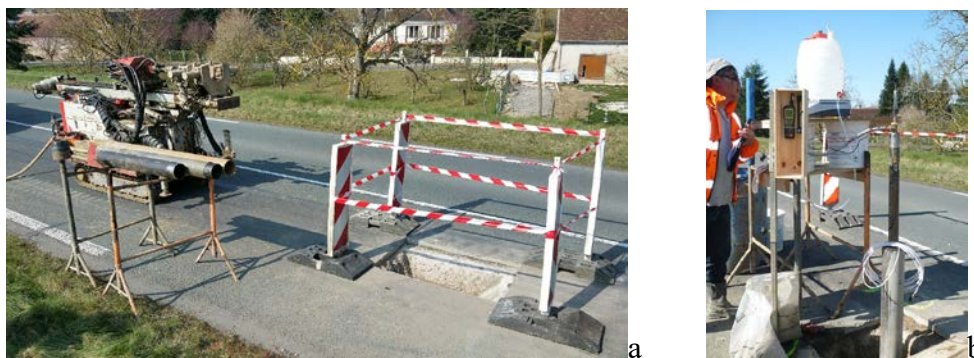
FIGURE 2. Essais pour comparaison dans l'écran a) et dans le corps de digue b)  
(DREAL Centre-Val de Loire).

Ce suivi a été pris en charge par l'entreprise de travaux sous la forme de 2 protocoles. Le 1<sup>er</sup> protocole consiste à réaliser des essais de perméabilité en forage fermé à charge constante dans l'écran et des essais de perméabilité en forage ouvert à charge variable dans le corps de digue (hors écran) comme montré dans la Figure 2. Ces essais sont reproduits sur 3 zones. Les résultats de ces mesures de perméabilité, réalisées entre -3 et -4 m sous la chaussée n'ont pas été concluants sur les 3 zones. L'une d'entre elles ne respecte pas les exigences attendues pour l'écran ( $k < 1.10^{-8}$  m/s).

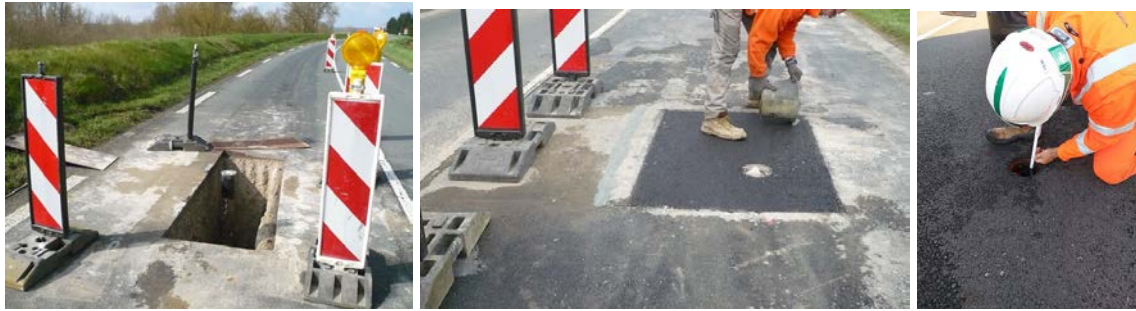
FIGURE 3. Mesures de perméabilité dans l'écran (DREAL Centre-Val de Loire).

Le 2<sup>nd</sup> protocole avait pour but de suivre l'évolution de l'écran sur 10 ans, afin d'en vérifier la pérennité, par le biais de mesures de perméabilité Nasberg réalisées dans les réservations faites lors du premier protocole et accessibles par des bouches à clé comme illustré dans la Figure 3.

Les résultats obtenus lors de la 1<sup>re</sup> campagne de 2015 ont servi de « point zéro » dans l'analyse de l'évolution de la perméabilité de l'écran. Avant chaque essai, il convient de vérifier l'état des gravillons présent sur la hauteur de la lanterne sous le tubage. En cas d'éventuel colmatage, les gravillons sont aspirés puis remplacés par des gravillons propres. Une saturation préalable de chaque tube est effectuée la veille des essais par un remplissage en eau. L'essai débute après une mise à niveau de l'eau. Il est ainsi mesuré la vitesse d'infiltration de l'eau en mesurant la profondeur du niveau d'eau dans le tube en fonction du temps.
