Écrans d'étanchéité dans les levées de la Loire : retour d'expérience sur 10 ans de “ deep soil mixing ”

Sébastien Patouillard, Lucile Saussaye, Alain Le Kouby, Loïc Gervais

Écrans d'étanchéité dans les levées de la Loire : retour d'expérience sur 10 ans de « deep soil mixing » *Cut-off walls in the Loire levees: 10 years' experience of the "deep soil mixing" technique*

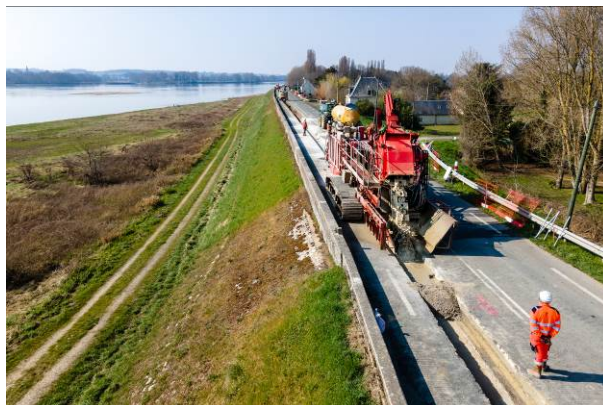
Chantier d'écran « deep soil mixing » en tranchée à Varennes/Loire (2021- dreal cvl/detl©drone expertise centre).

Deep soil mixing trench at Varennes/Loire (2021- dreal cvl/detl©drone expertise centre).

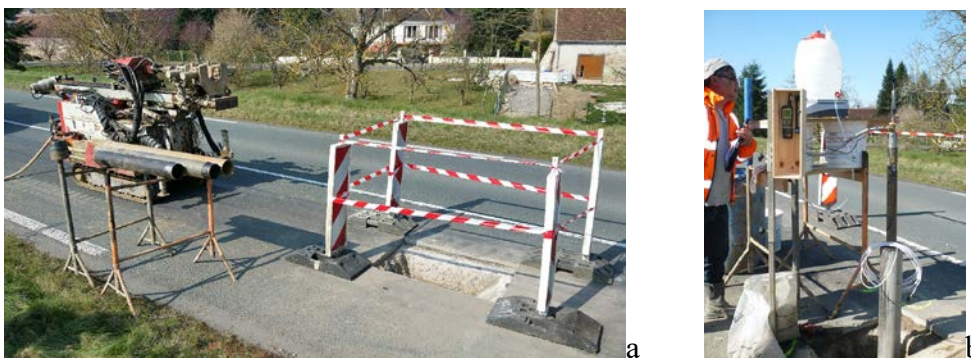
FIGURE 2. Essais pour comparaison dans l'écran a) et dans le corps de digue b)
(DREAL Centre-Val de Loire).

Ce suivi a été pris en charge par l'entreprise de travaux sous la forme de 2 protocoles. Le 1^{er} protocole consiste à réaliser des essais de perméabilité en forage fermé à charge constante dans l'écran et des essais de perméabilité en forage ouvert à charge variable dans le corps de digue (hors écran) comme montré dans la Figure 2. Ces essais sont reproduits sur 3 zones. Les résultats de ces mesures de perméabilité, réalisées entre -3 et -4 m sous la chaussée n'ont pas été concluants sur les 3 zones. L'une d'entre elles ne respecte pas les exigences attendues pour l'écran ($k < 1.10^{-8}$ m/s).
