# Pont suspendu La Croix-Saint-Ouen

Analyser les comportements à partir de vidéo pour la sécurisation des franchissements piétons

4 juillet 2023

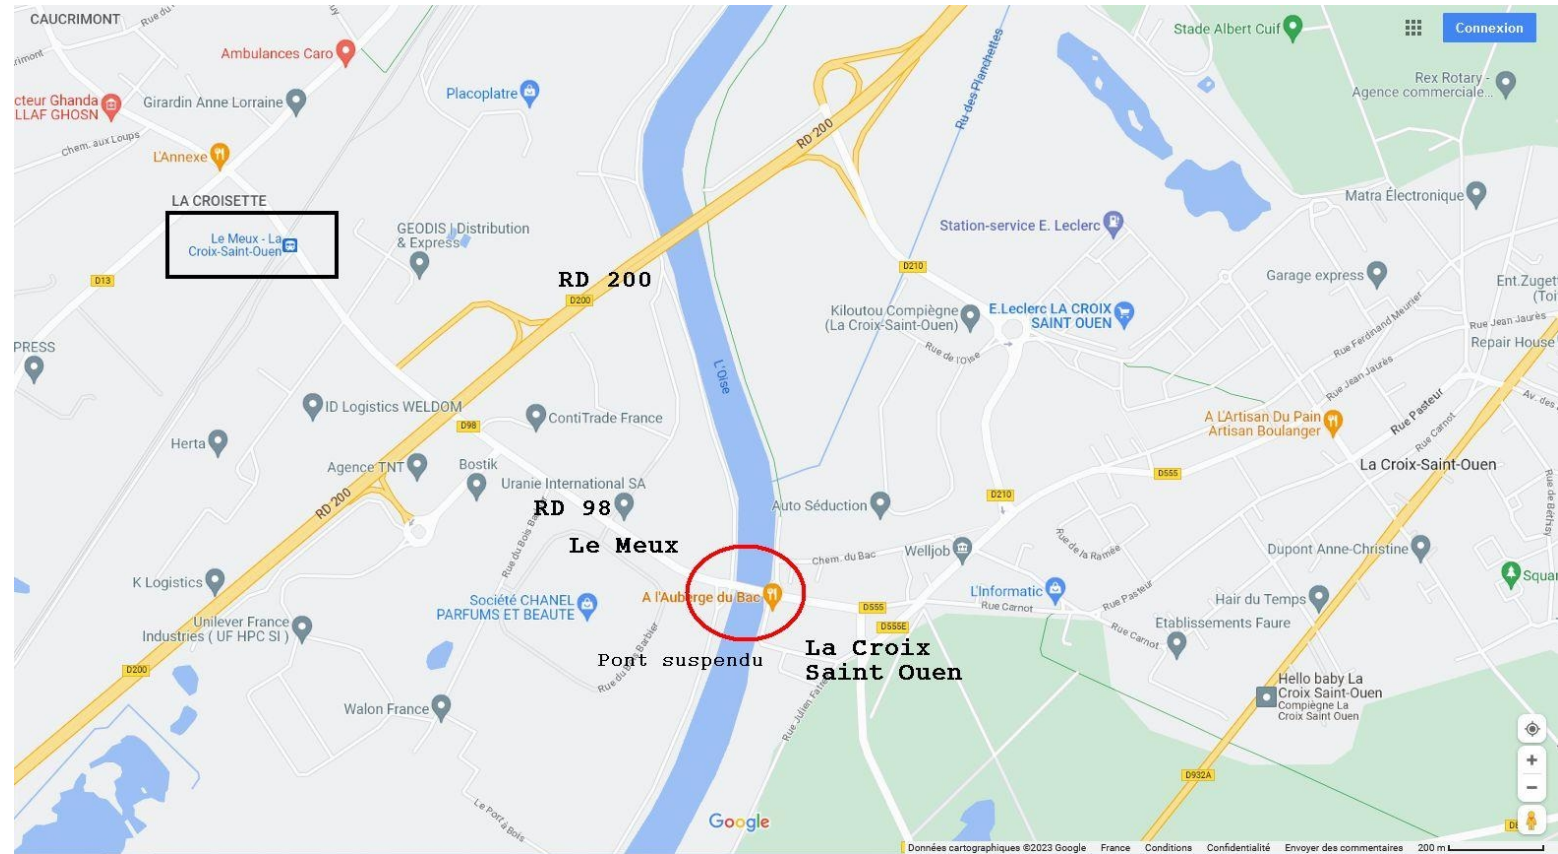
## Situation et environnement du pont

- Le pont supporte la RD98 au dessus de l'Oise – jonction La Croix-St-Ouen / Le Meux
- Existence d'une gare TER à 1,2 km de l'ouvrage (côté Le Meux)
- Existence (à 2 km au nord) de la RD200 (2x2 voies) qui permet également le franchissement de l'Oise. 2 échangeurs desservent respectivement La Croix-St-Ouen et Le Meux.
- Environnement urbanisé (urbanisme résidentiel côté La-Croix et plutôt d'activités côté Le Meux)
- Proximité riverains et commerces locaux

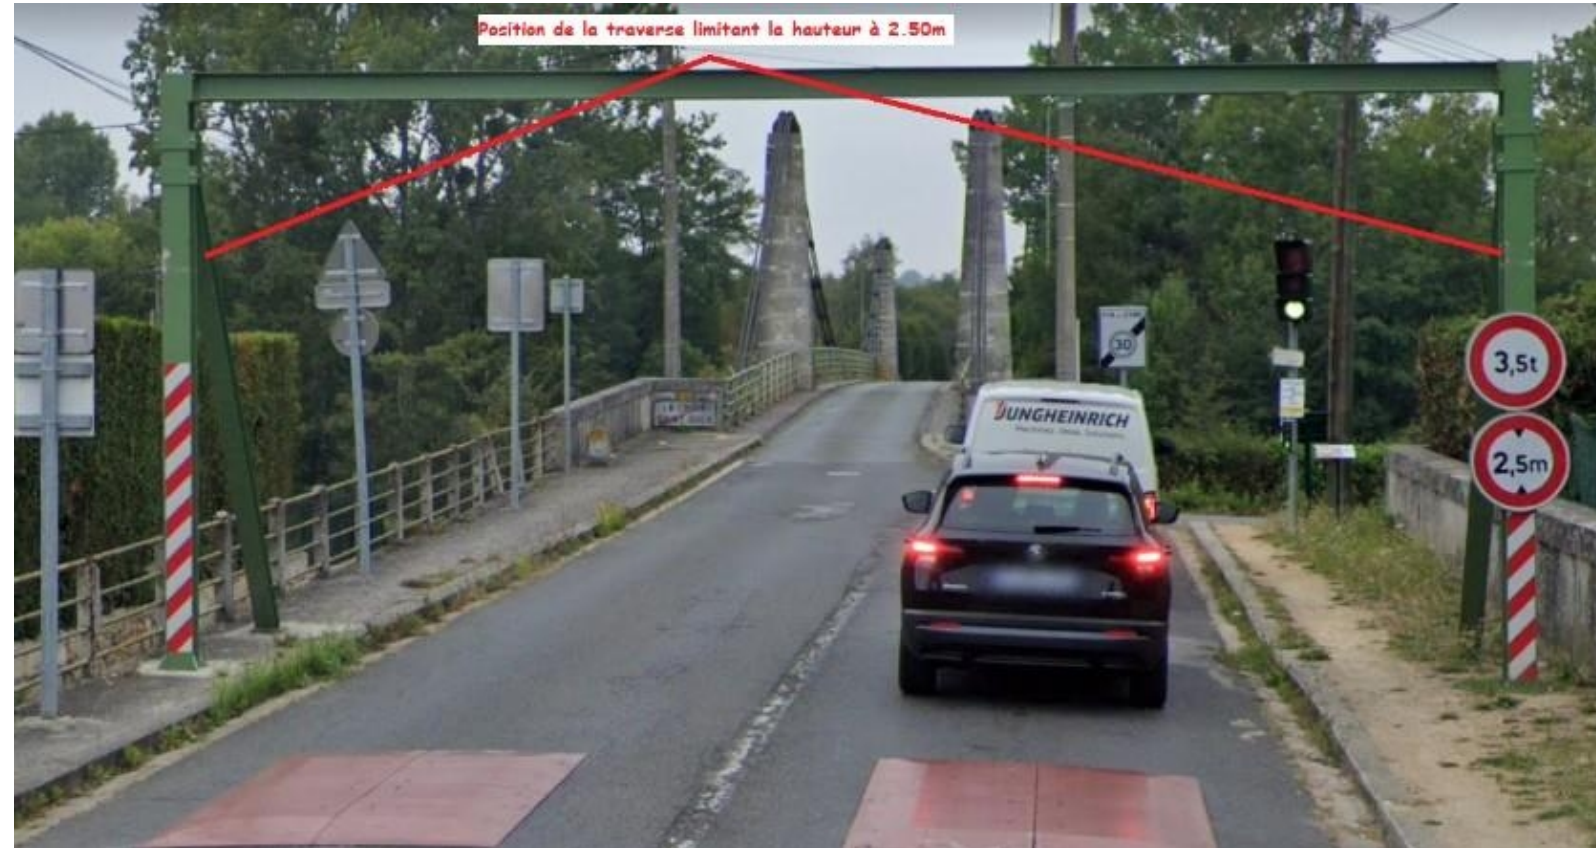
## Description du pont avant fermeture

- Ouvrage à 1 seule voie de circulation (largeur 2,80 m sur une longueur de 170 m)
- Cohabitation sur l'ouvrage entre le trafic motorisé, les cyclistes et les piétons
- Ouvrage géré par des **feux en alternat**
- Capacité portante limitée à 3,5 t
- Largeur du trottoir avec bordures d'environ 75 cm (inexistante au droit des piles du pont)
- **Trottoir inaccessible aux PMR**
- Ouvrage en état d'usure avancée avec destruction des portiques limitant la hauteur des véhicules hors gabarits sur l'ouvrage
- En Septembre 2022, le CD60 estimait le trafic à 3000 véh./j dont 1 % de PL

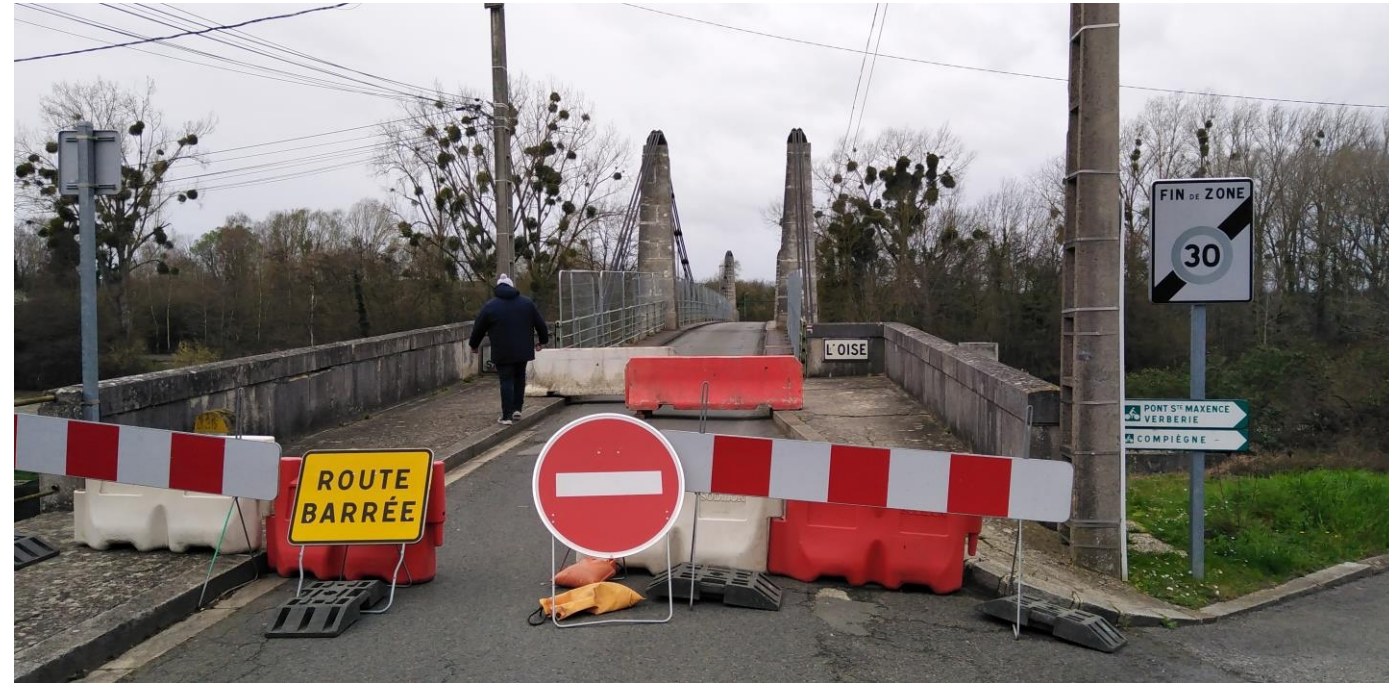
## Description du pont après fermeture

- Fermeture décidée pour les véhicules motorisés pour cause sécuritaire
- Seuls les modes actifs sont autorisés à emprunter le pont
- Travaux de réhabilitation prévus au 3ème trimestre 2023

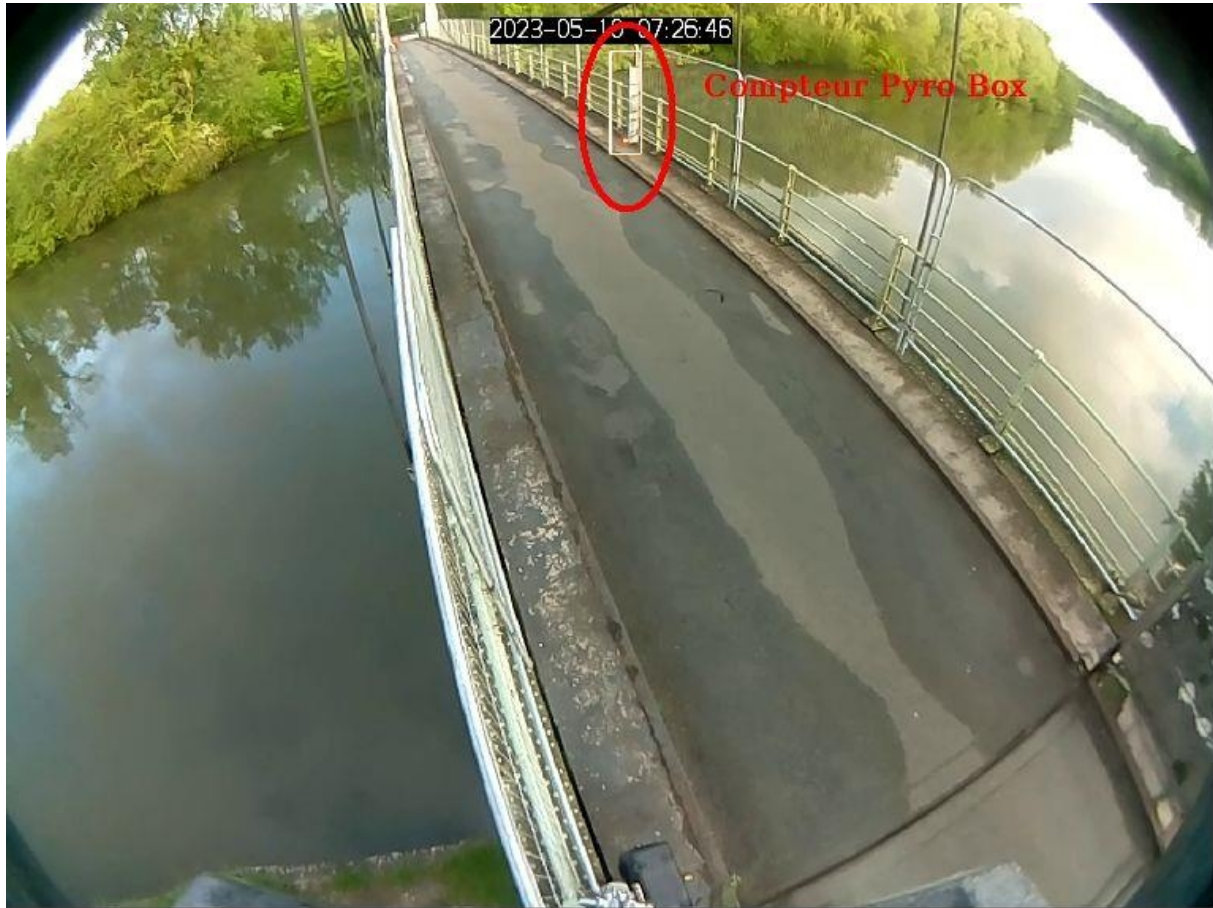
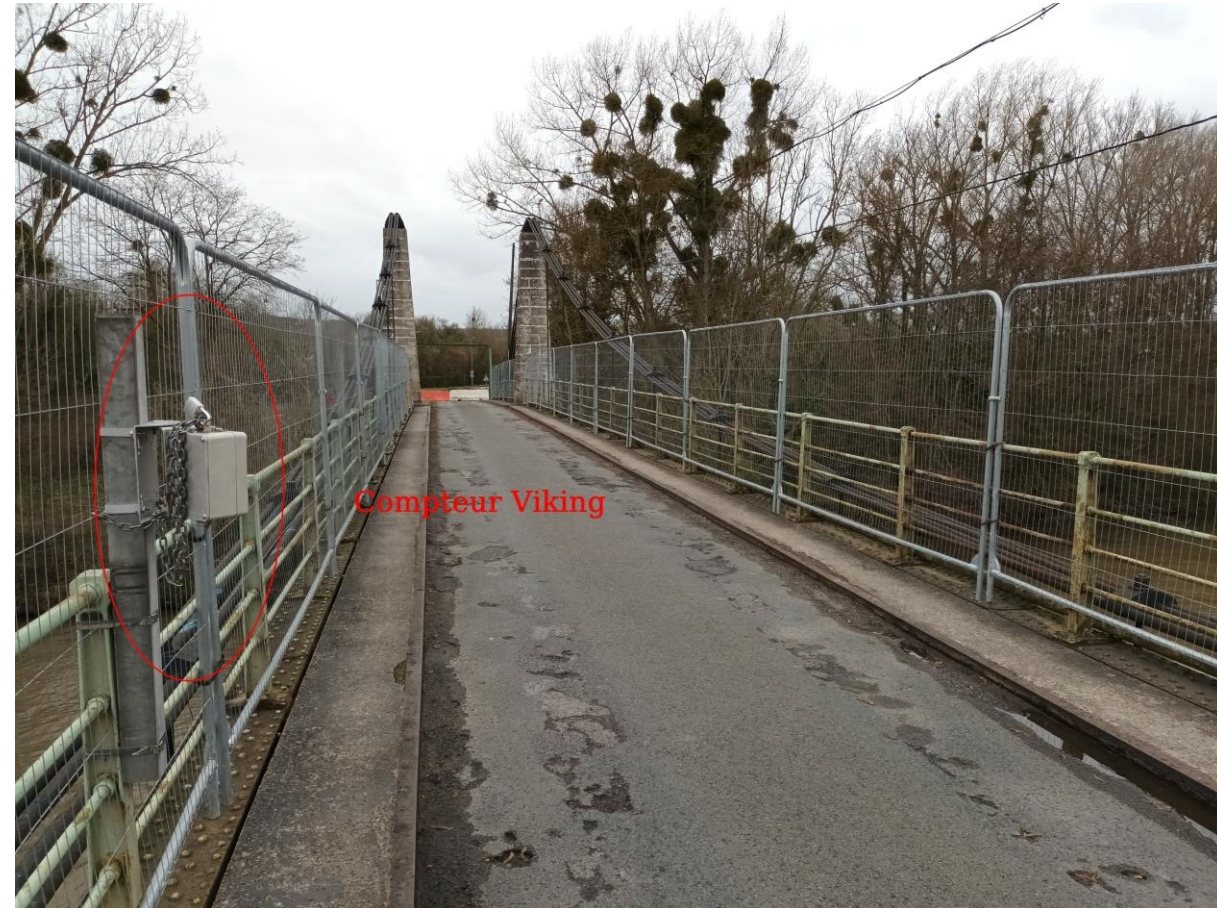
- 2 compteurs type Pyro-box de Eco-compteur de part et d'autre du pont suspendu. Ce type de compteur recense tous les usagers qui traverse le faisceau de détection.
- 1 compteur de type Viking Plus de SFERIEL au milieu de l'ouvrage paramétré pour dénombrer les 2 roues non motorisés et les trottinettes électriques dans la catégorie 2 roues ( $100 < SER < 300^\circ$ ). Les 2 roues motorisés sont intégrés à la catégorie VL.
- 1 caméra de type Logicam de la société Logiroad au pied d'une pile de l'ouvrage.
  - ✓ Recensement des différentes catégories d'usagers par analyse des vidéos avec AI4Traffic : piétons (y/c trottinettes), vélos, motos.
  - ✓ Comptage manuel : Identification des piétons, trottinettes électriques, vélos et 2 roues motorisés.

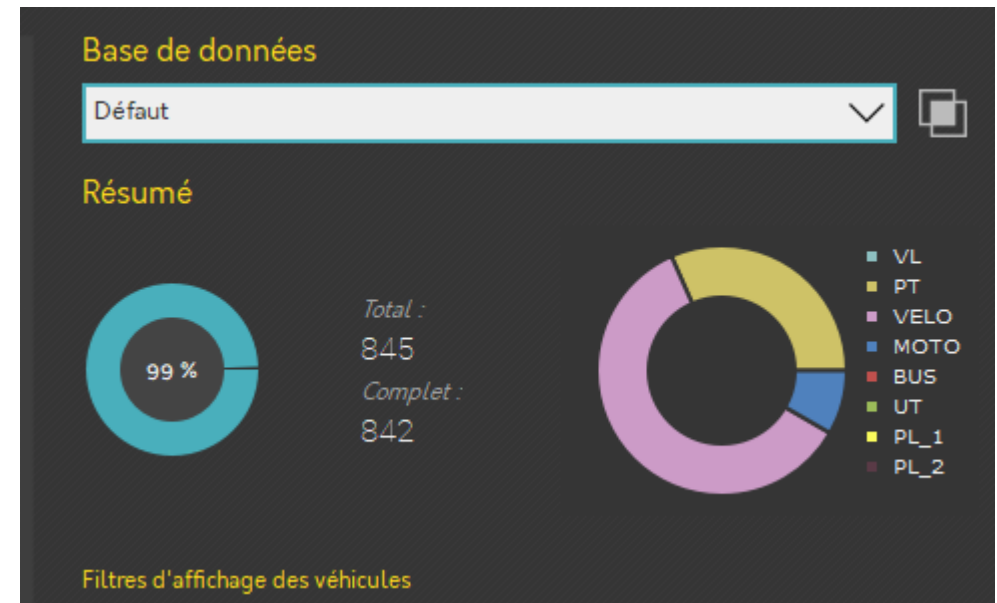
## Détection AI4TRAFFIC

- 54 heures de vidéos analysées du 05 au 10 mai 2023.
- Détection des trois seules catégories d'usagers possibles
- Trois détections incomplètes : Piétons stationnant en bordure de la zone de détection détectés deux fois, dont une incomplète.

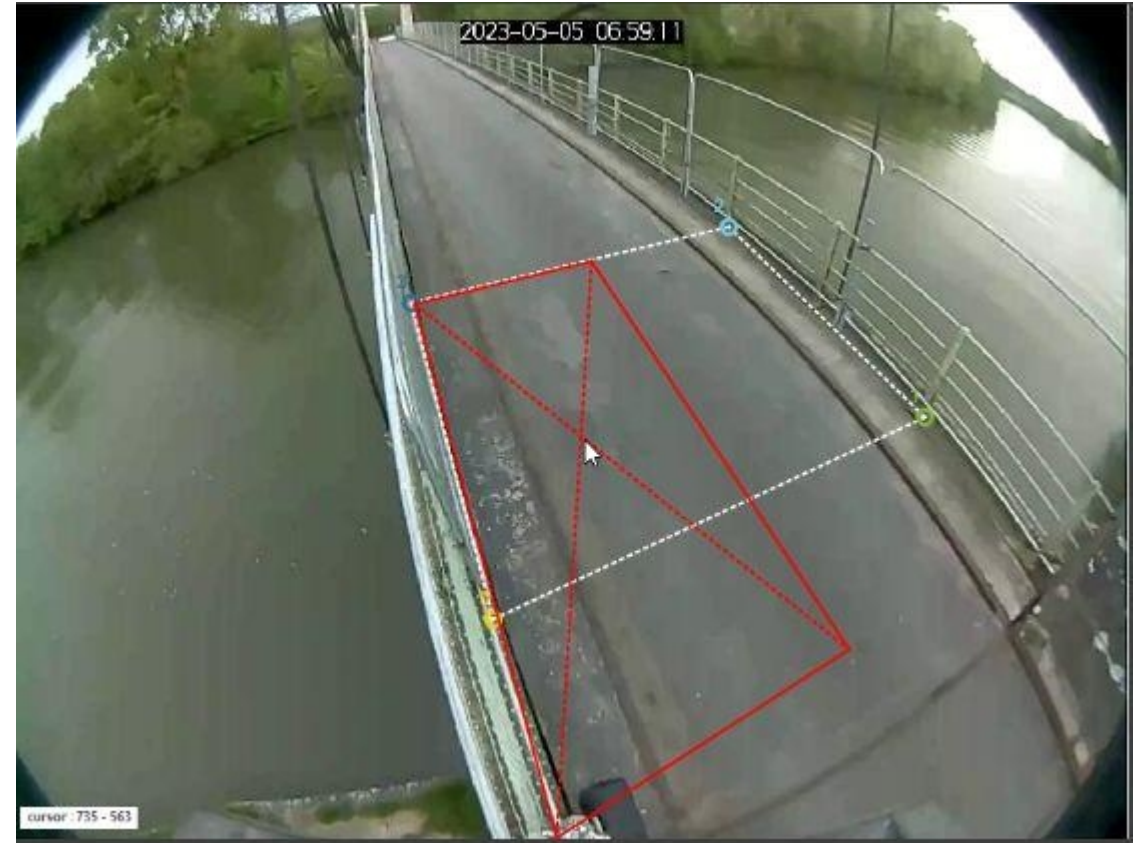
# Détermination d'un gabarit pour estimer les vitesses

- Avant analyse, discrimination des piétons/trottinettes
- Après analyse, contrôle des objets ayant une vitesse anormalement faible

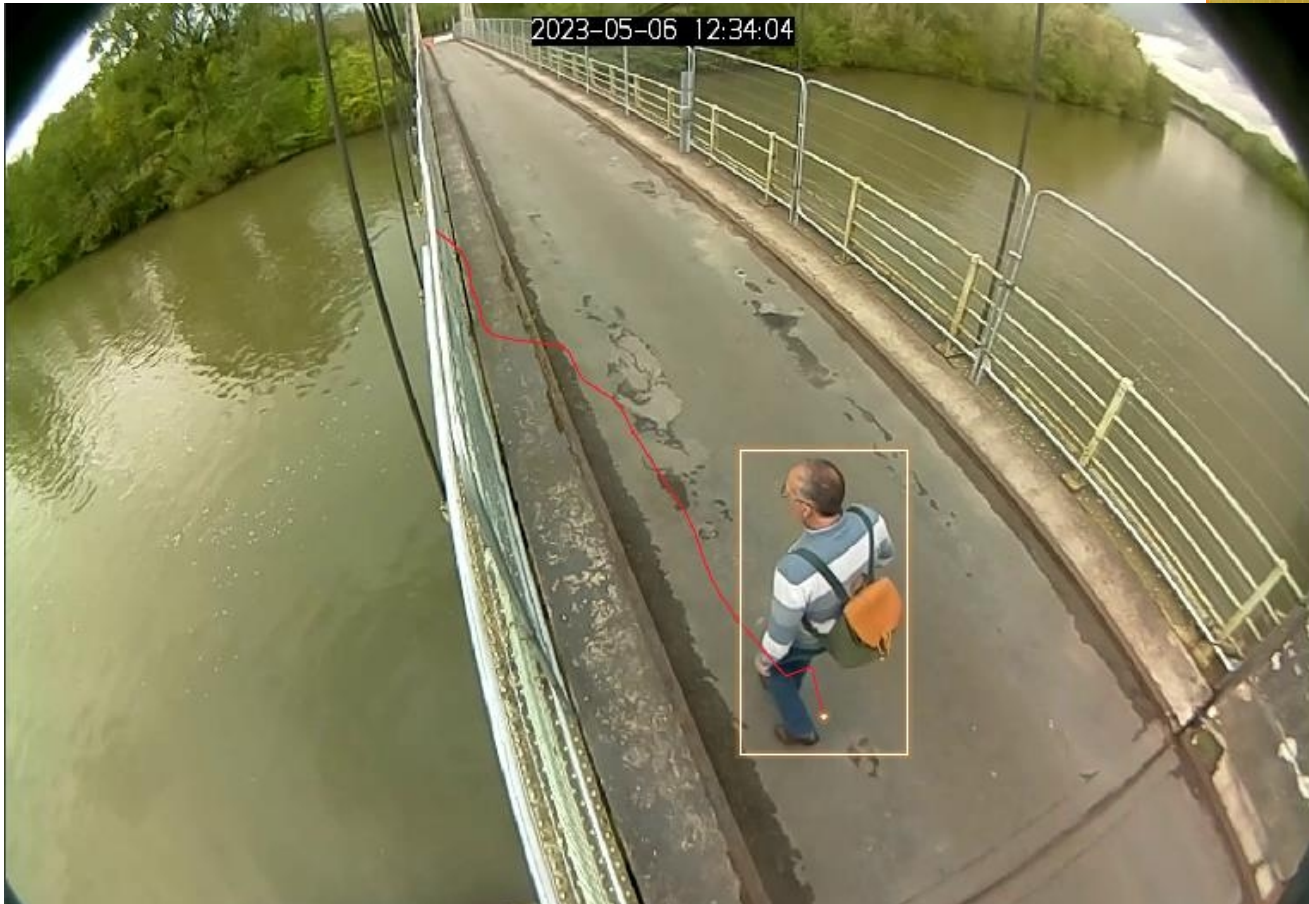
Trajectoires : Adapter la zone de détection

Masque : Raser la zone

Masque dans la zone des objets qui interfèrent

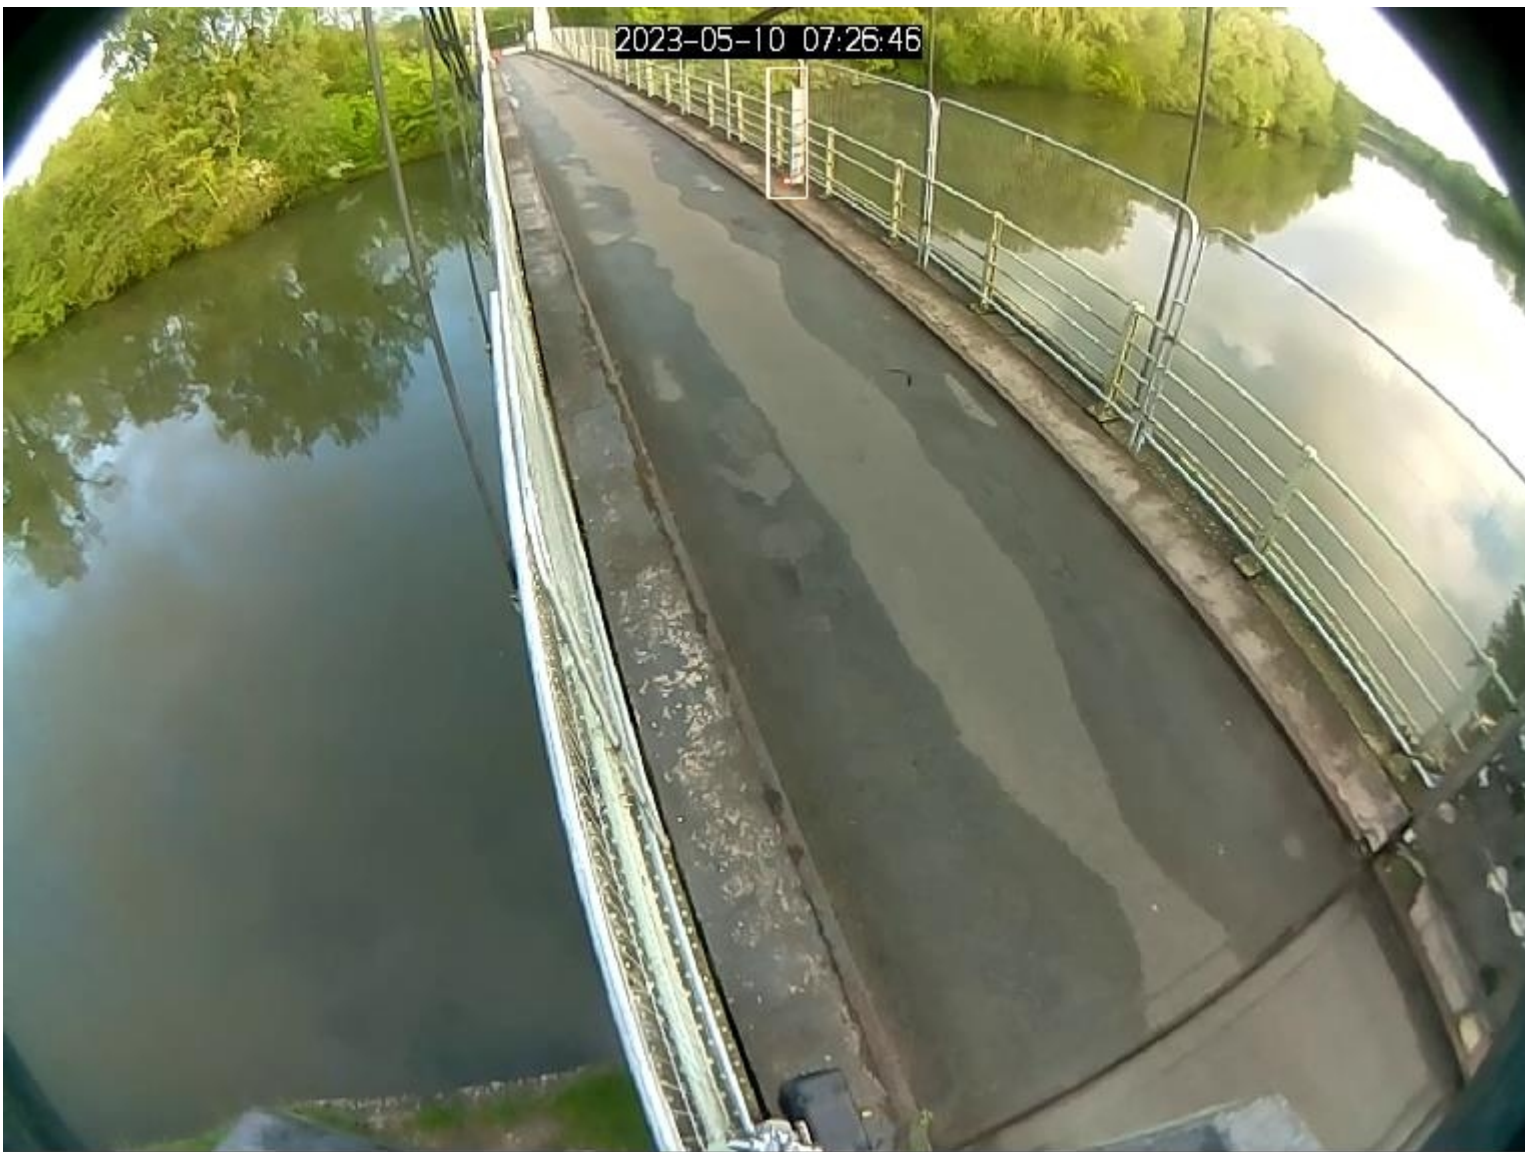
Fausse détection  
d'un objet fixe : 3 fois  
Révélée par  $V=0$

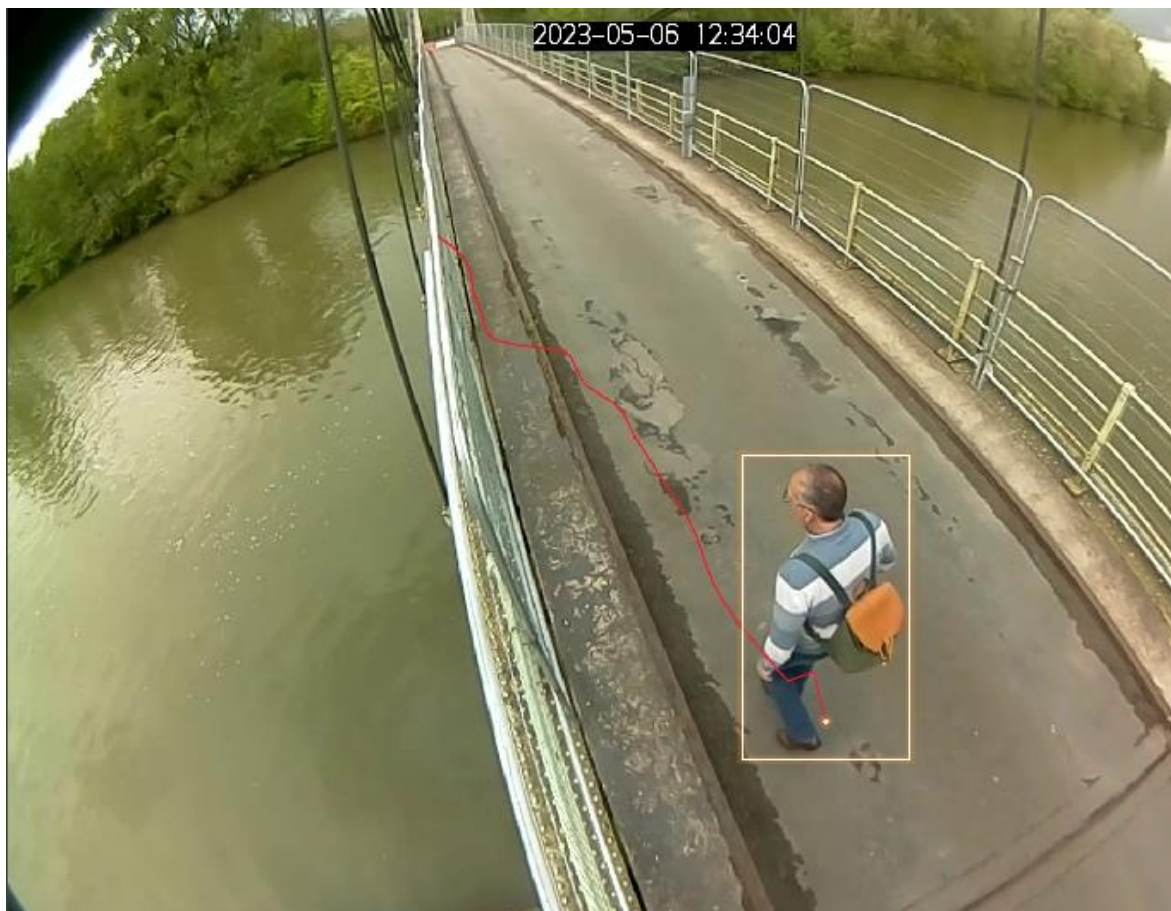
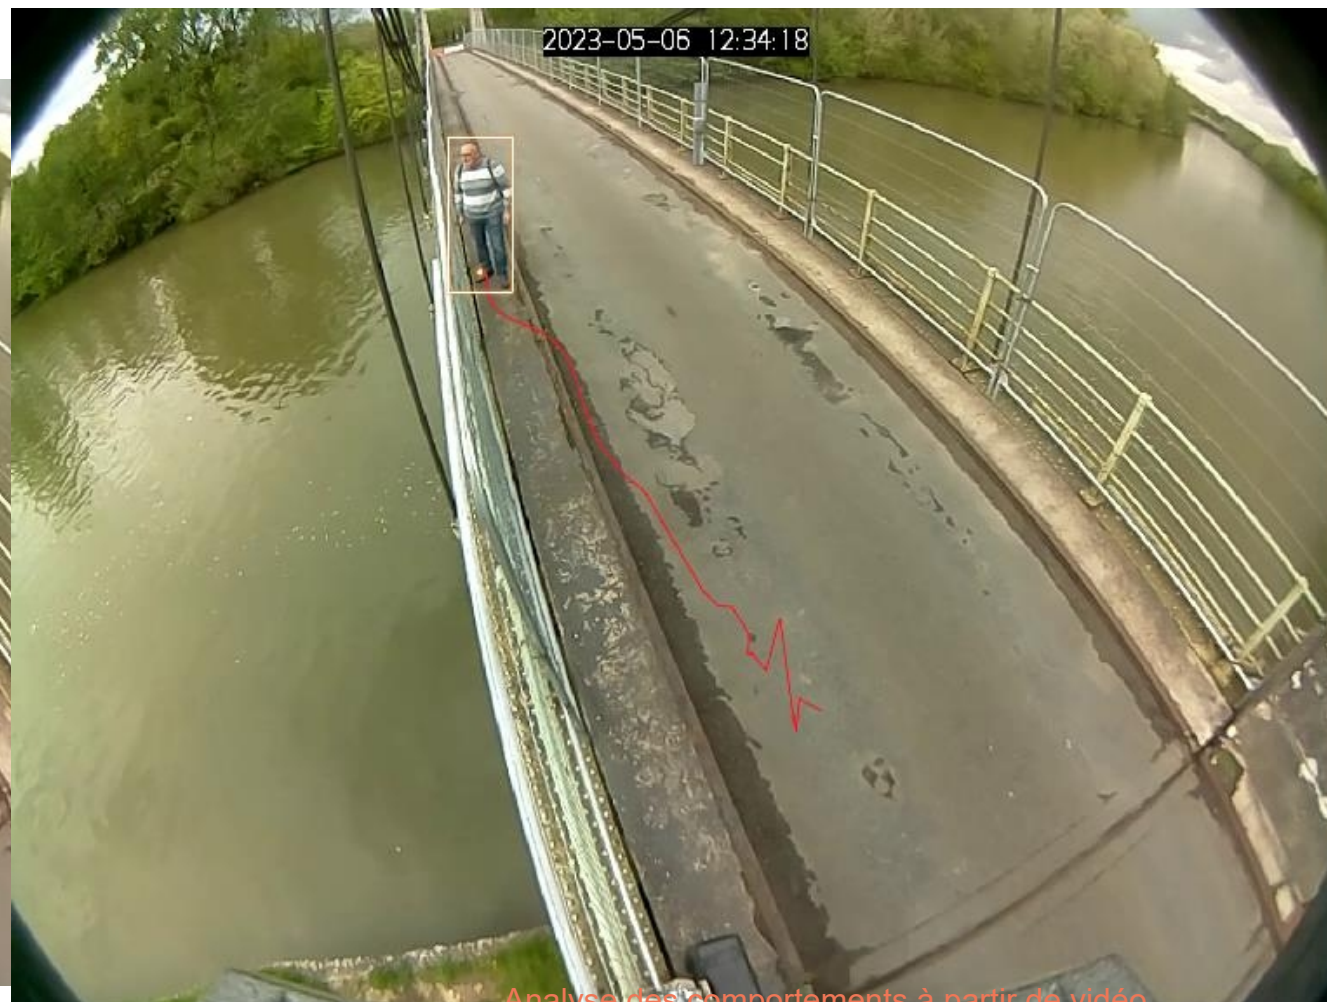
Doubles détections : en limite de zone de détection

Révélées grâce à l'IC des trajectoires

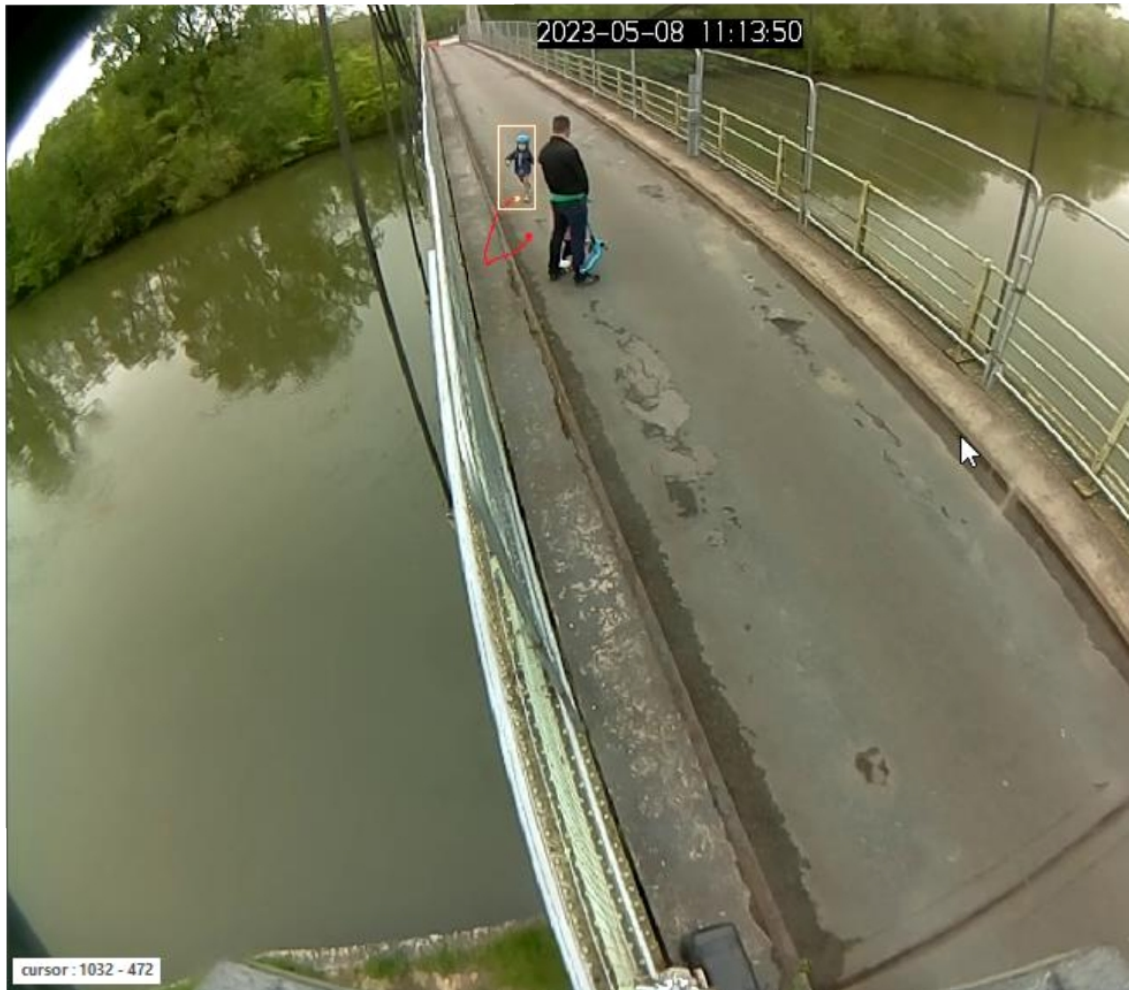
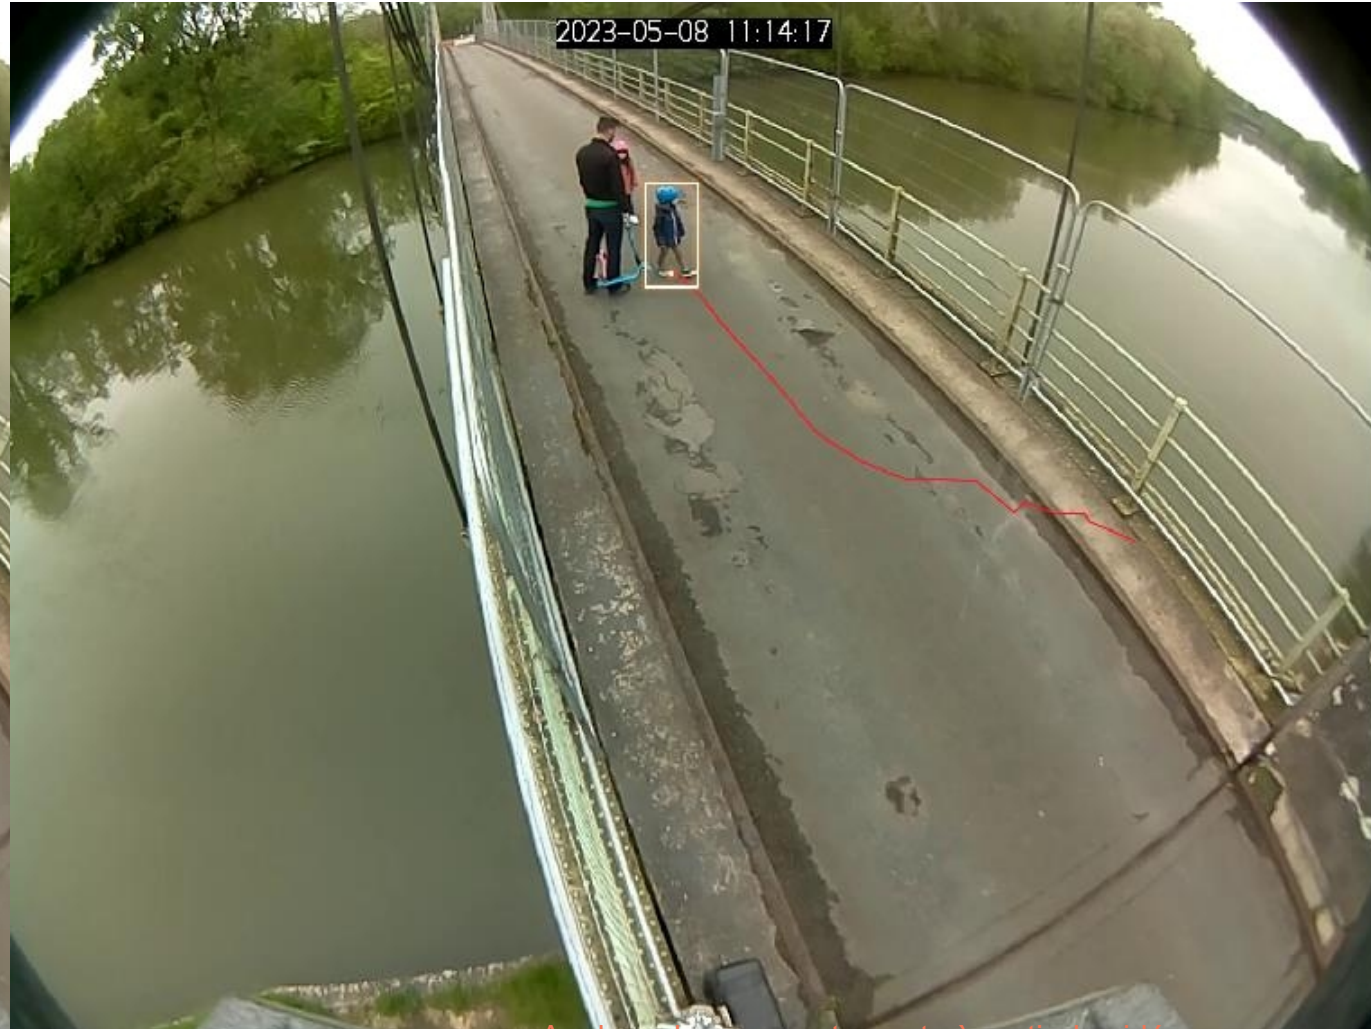
**Doubles détections** : phénomène de cache (piétons) à atténuer par la hauteur de la caméra

- Importance de la bonne pose du matériel (caméra posée avec une hauteur permettant d'atténuer le biais de la latéralité, compteurs Viking Plus et Pyro-Box attention à la végétation même éloignée de plusieurs mètres).
- Limite du matériel : caméra, besoin de se rendre sur site au moins une fois par semaine pour récupérer les données et changer les batteries, pas de contrainte de ce type pour les deux autres compteurs.
- Organiser une visite de site avant la pose du matériel et ayant en tête ce que l'on veut étudier afin d'optimiser l'instrumentation du site.
- Amélioration sur les fichiers de sortie en cours de résolution.
- Importance de travailler sur un échantillon représentatif afin de détecter la majeure partie des biais.
- Pose d'un compteur annexe pour « vérifier » la cohérence du recueil de données.
- Comparatif des différents capteurs globalement satisfaisant.

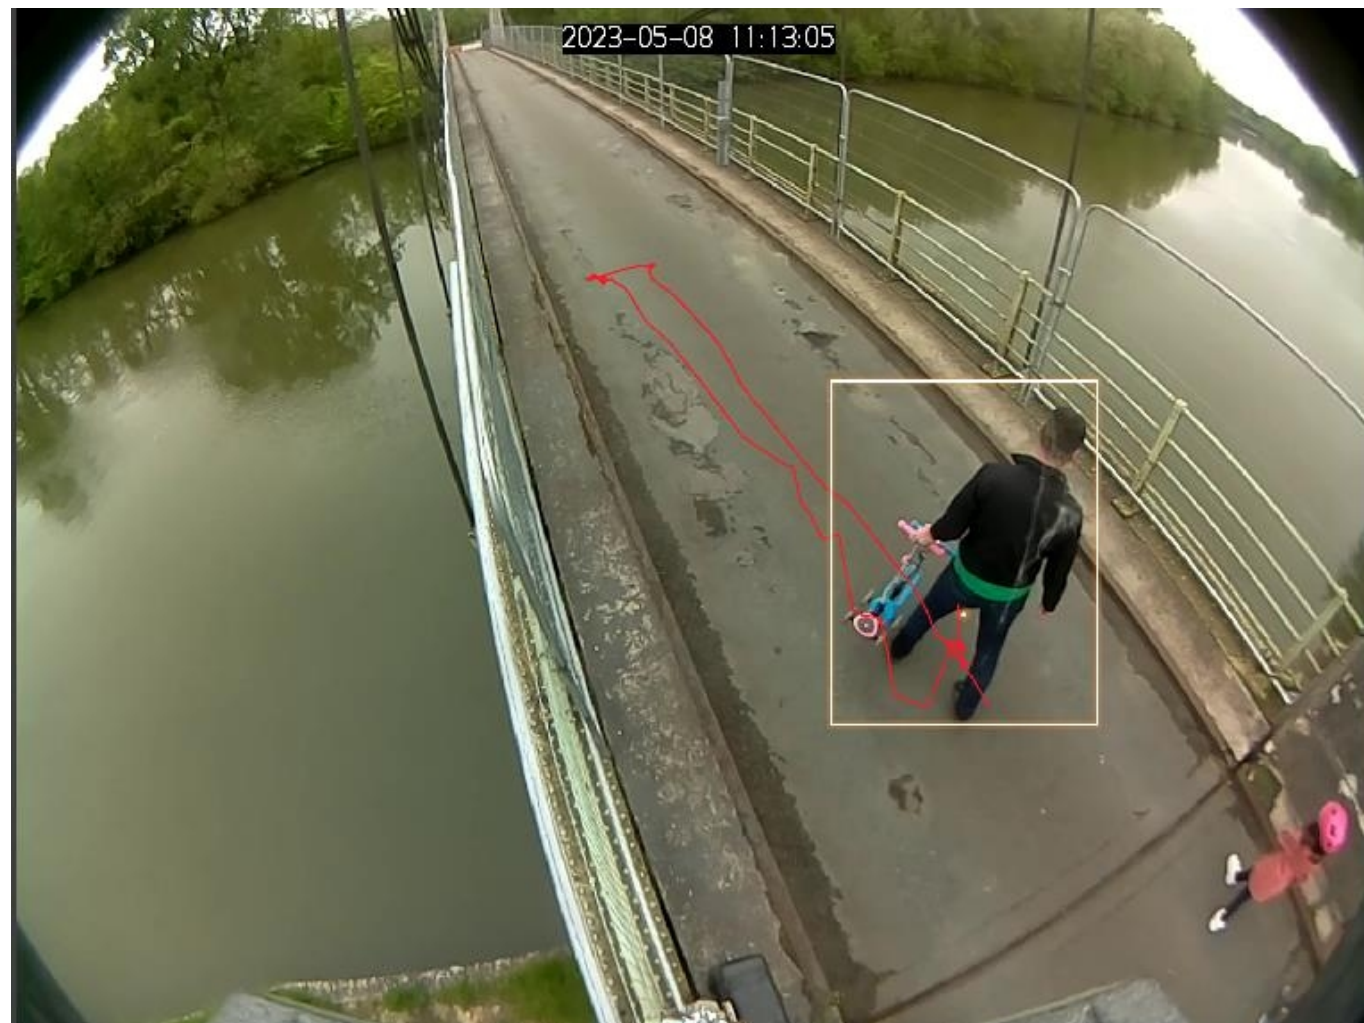
Bonne détection des trajectoires complexes

Dans la boîte de détection

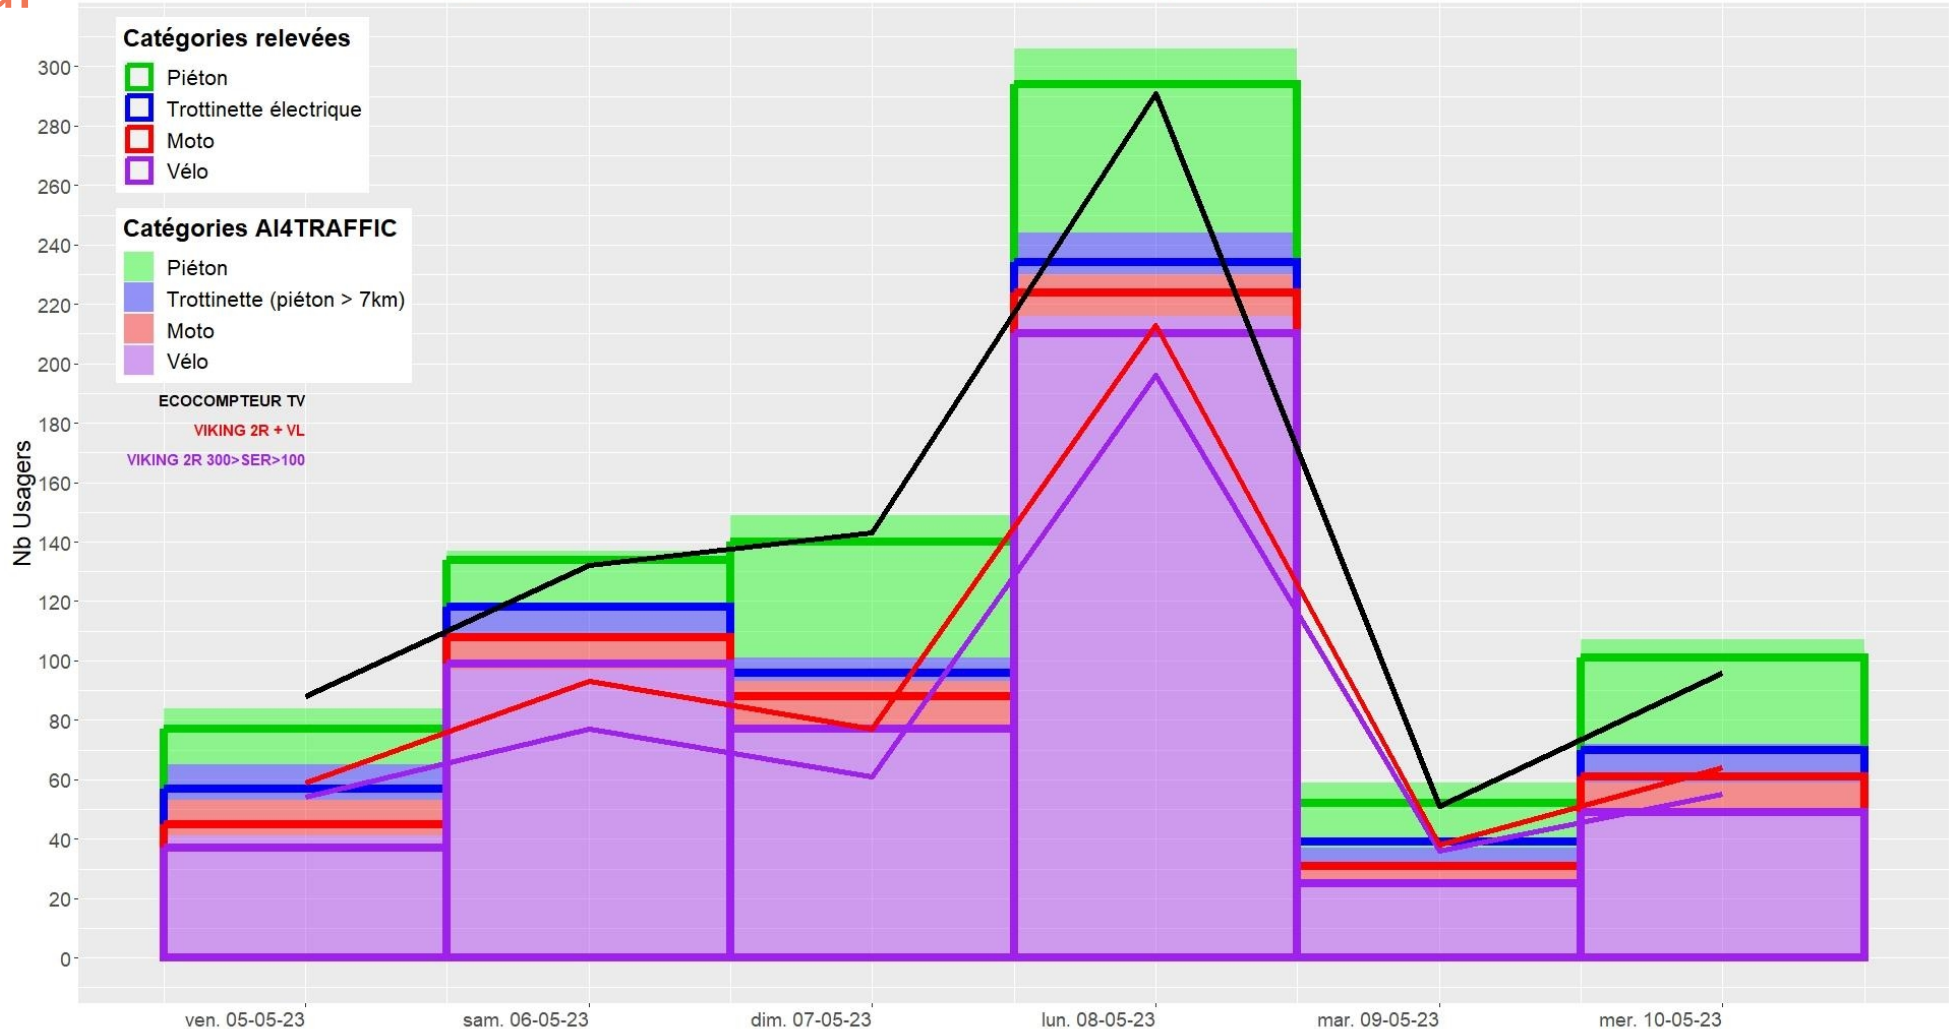
Dénombrement des usagers sur le pont de La Croix-Saint-Ouen par capteur pendant les heures filmées

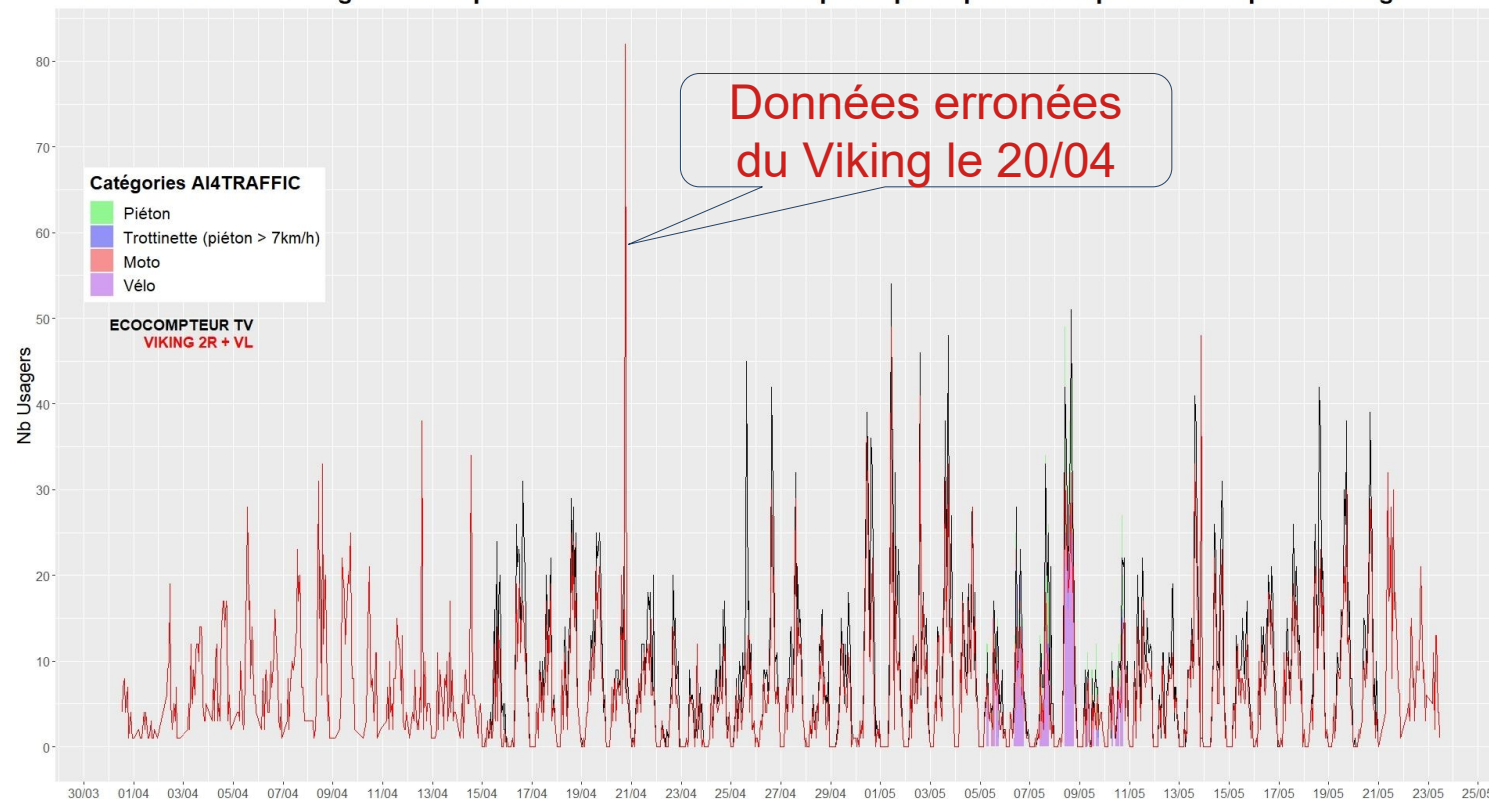
Dénombrement des usagers sur le pont de La Croix-Saint-Ouen par capteur pendant la pose du compteur Viking
