Traversées de PF TW aménagées pour les piétons

JMRST Atelier 13 – 4 juillet 2023

Christian SAUTEL (CEREMA)
Valérie de-Labonnefon (STRMTG)

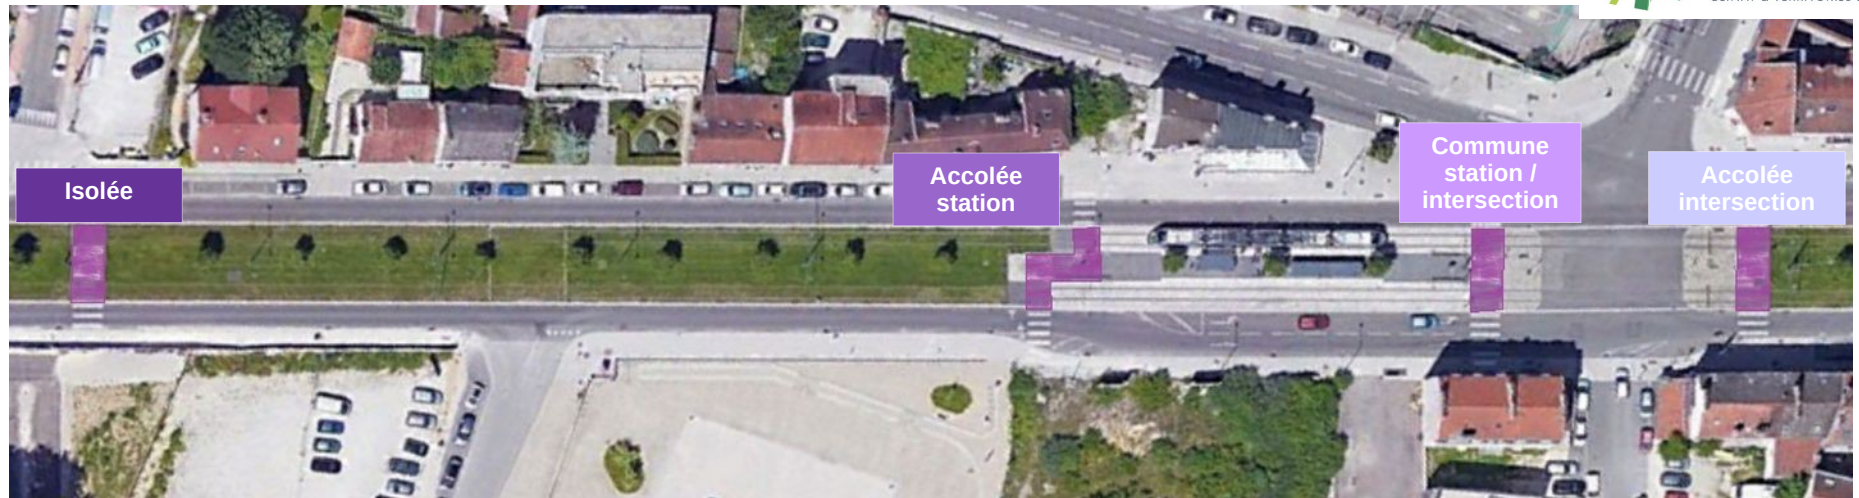
- 56 % des collisions ont lieu sur des traversées accolées à une station mais ne représentent que 29 % des victimes graves
- La gravité est plus importante pour les traversées accolées à une intersection routière seule et les traversées isolées

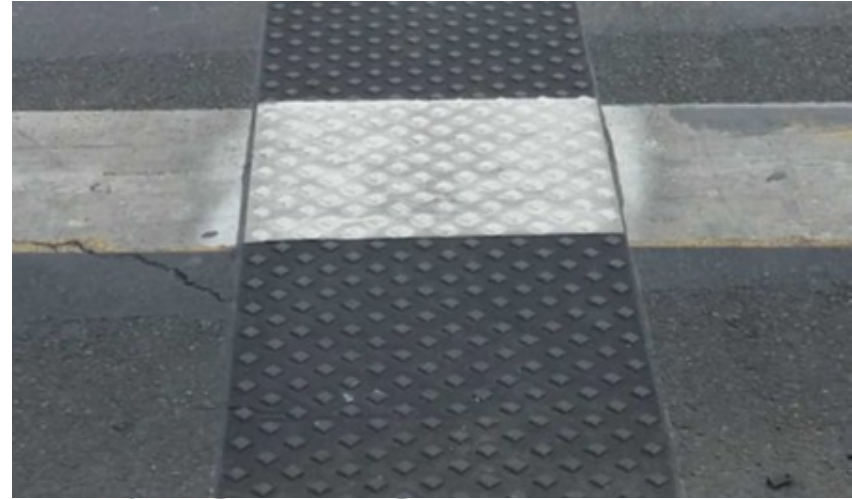
Figure 1 : Bande d'Eveil et de Vigilance

Élément de guidage
