# Expérimentation d'une signalisation routière à destination des cyclistes - rue du Poitou / site banal à Nantes

JMRST – Metz / Atelier 13

04 Juillet 2023

Aurelie Duboudin - Cerema

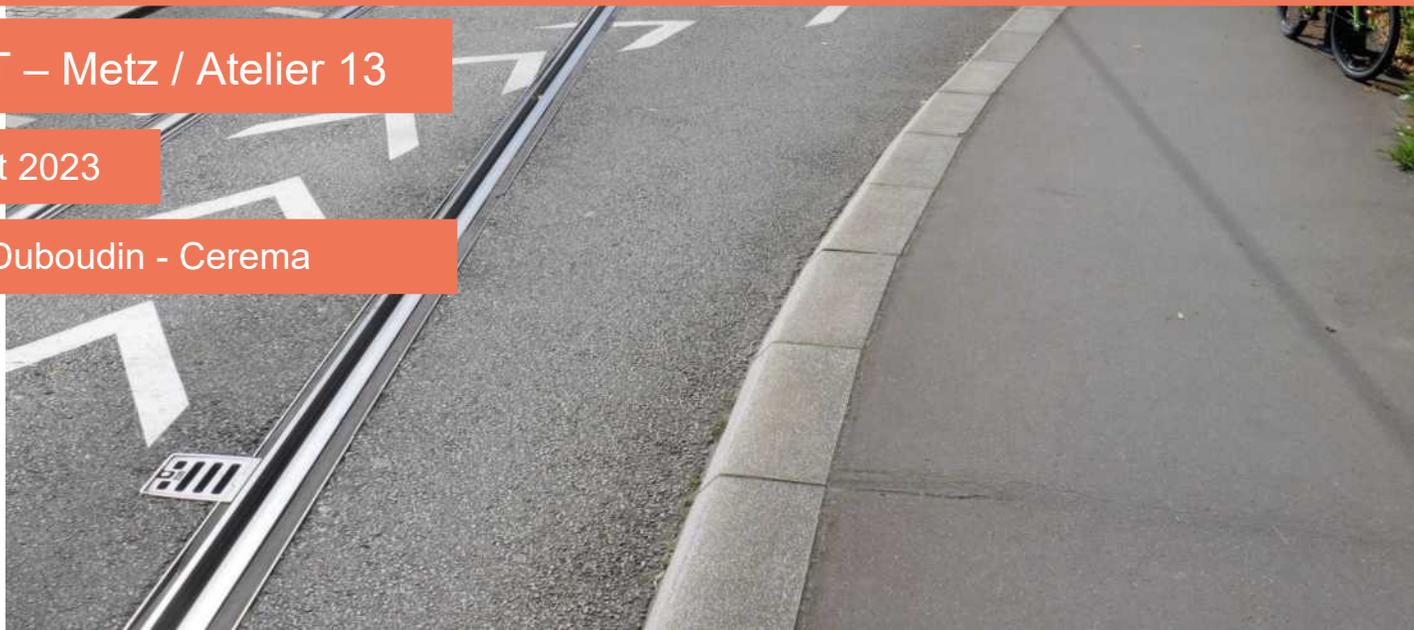
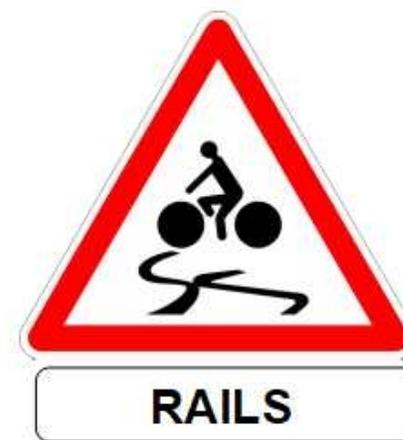
- Signalisation horizontale
- Signalisation verticale (*objet de l'arrêté d'expérimentation DSR*) : panneau type A (danger) + panonceau « Rails »

- Améliorer la sécurité des cyclistes
- Inciter les cyclistes à se positionner au centre des rails
- Aider les cyclistes à franchir le rail avec un angle plus sécurisé
- Alerter sur les risques de chutes liées au franchissement des rails

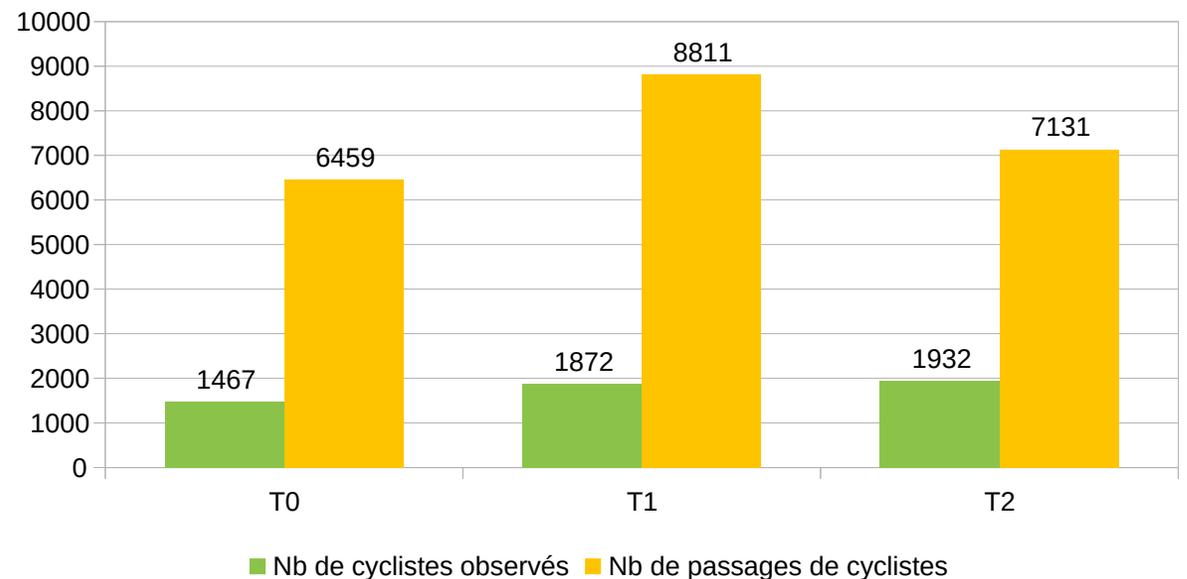
Evolution du nb de cyclistes

- Un test du logiciel *IA 4trafic* pour le comptage des cyclistes
- Une base de données importante de plus de 5 200 observations
  - **90h de vidéos analysées** pour chaque période d'enquête
  - **+30% de cyclistes observés** en 1 an (entre T0- mai 2021 et T2-mai 2022).  
*A mettre en perspective avec la progression observée à l'échelle nationale.*
  - Environ 8 % d'EDPM en T2  
(+60% entre T0 et T2).

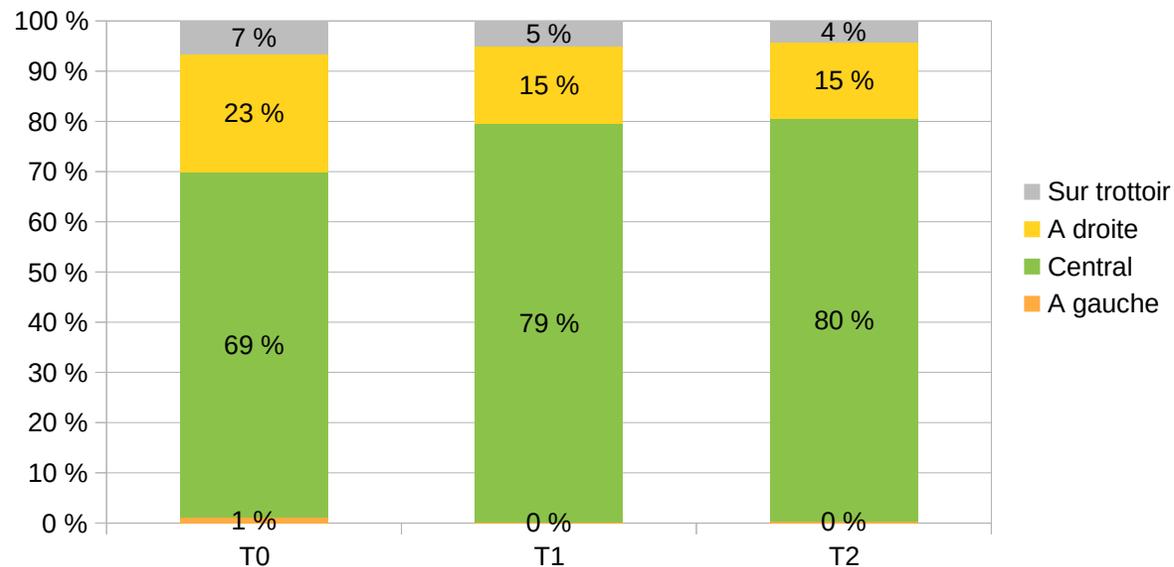
Evolution du positionnement du cycliste en entrée de site

- Un meilleur positionnement des cyclistes au centre des rails :
  - **Augmentation de la part des cyclistes circulant entre les 2 rails** entre T0 et T2 au global (+11 points), mais une différence marquée de comportement entre l'entrée et la sortie de site
  - **Réduction de la part des cyclistes ne franchissant pas les rails** (restant à droite des rails ou circulant sur trottoir) entre T0 et T2 au global dans les mêmes proportions (-11 points).

•-> Augmentation de la proportion de cyclistes circulant sur la partie centrale des rails (+11 points) •-> Réduction de la proportion de cyclistes circulant à droite des rails et sur le trottoir (-11 points)

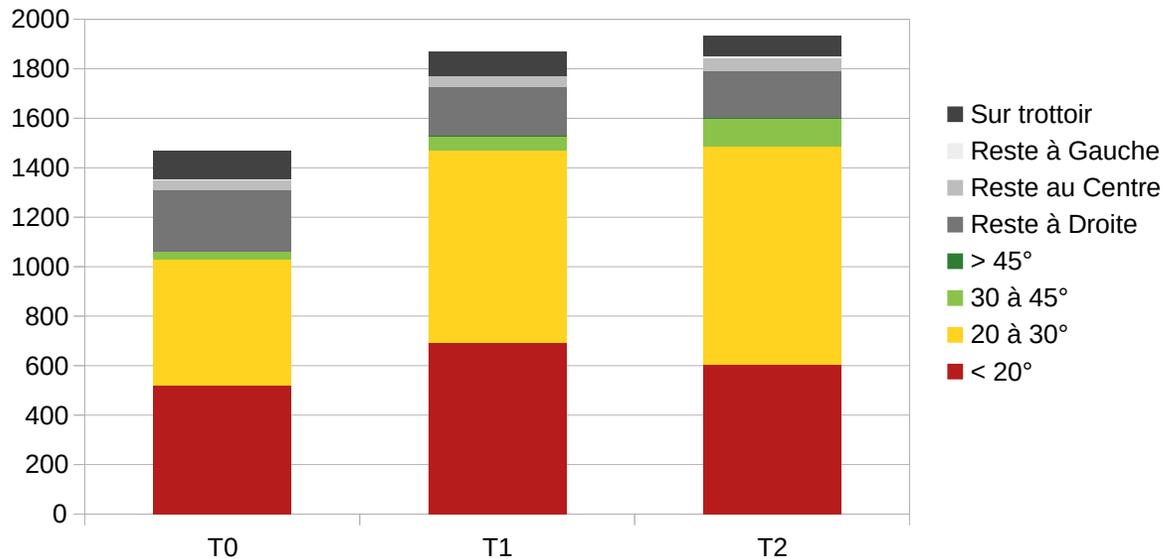
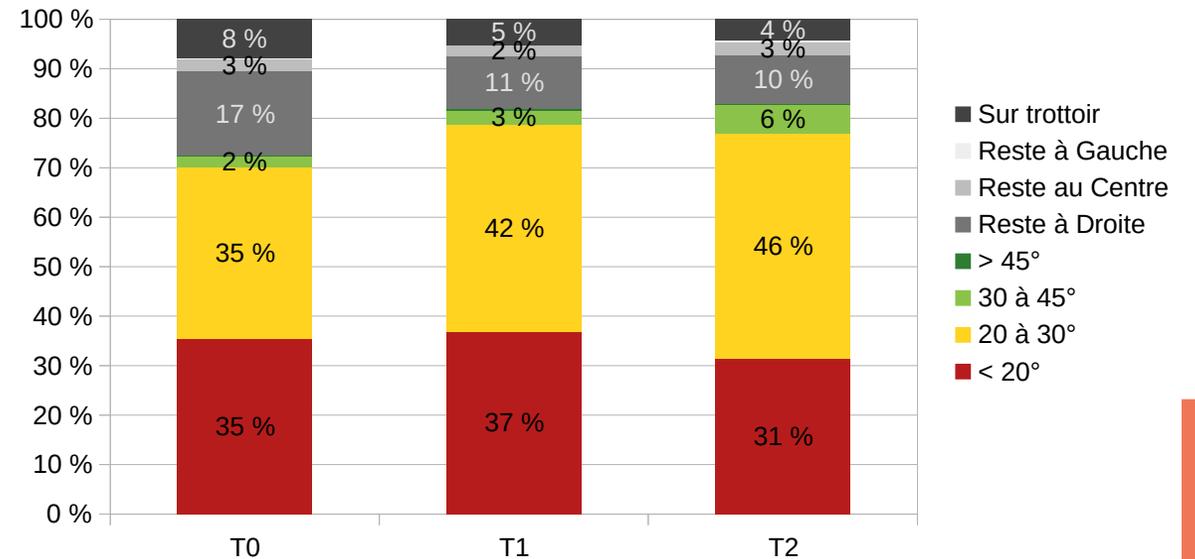
Evolution de l'angle de franchissement - AU GLOBAL

- Une amélioration globale des angles de franchissement des rails
  - *La part des angles sécurisant ( $> 30^\circ$ ) progresse de 4 points mais reste minoritaire*
  - *La part des angles de  $20$  à  $30^\circ$  progresse de 11 points*
  - *La part des angles les plus faibles ( $< 20^\circ$ ) diminue de 4 points*

•-> La part des angles sécurisants (> 30°) reste minoritaire mais progresse de +4 points •-> la part des angles de 20 à 30° progresse fortement (+7 points) •-> La part des angles dangereux (< 20°) diminue de -11 points

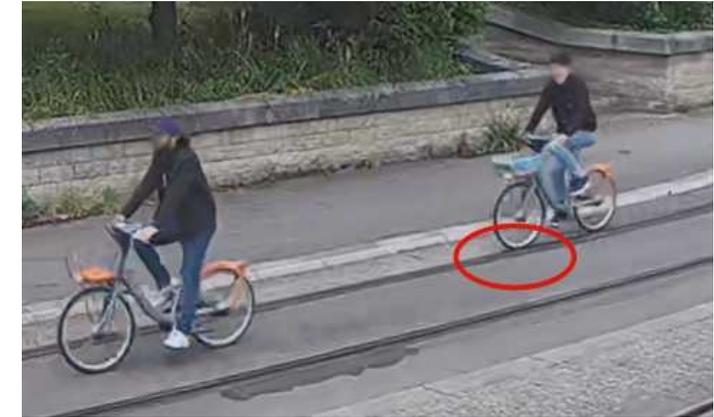
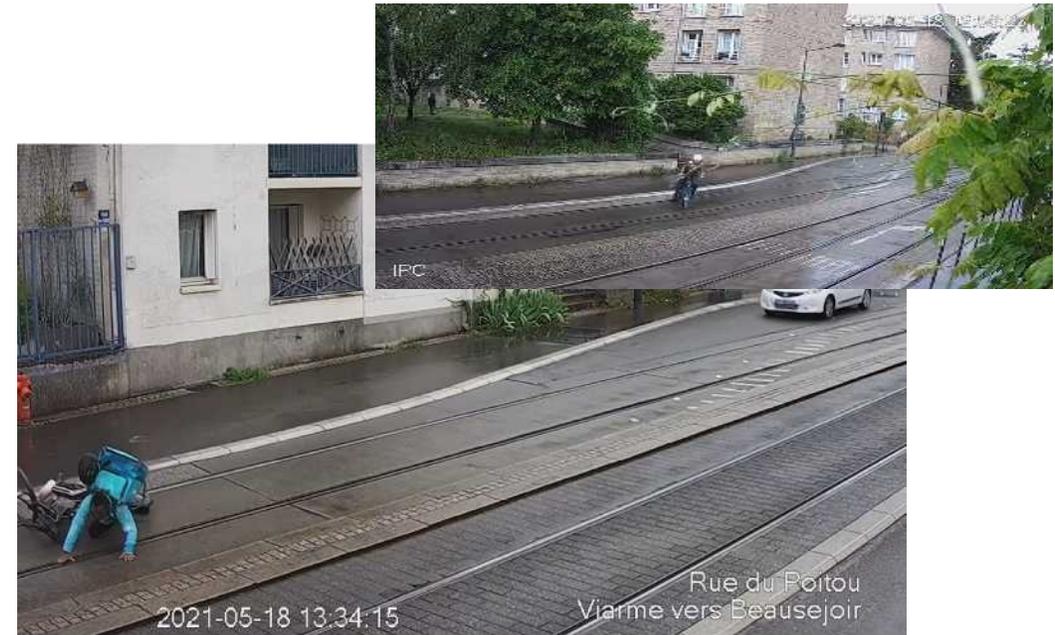
- Un suivi difficile du nombre de chutes seules à vélo (données SDIS 44 uniquement sur 2021)
- Données issues des observations (sur 1 semaine)
  - T0 (12 % des observations par temps de pluie) : 5 chutes et quasi-chute
  - T1 (30 % de temps de pluie) : 16 chutes et quasi-chutes
  - T2 (pas de pluie) : 2 quasi-chutes
- Trois causes majeures identifiées de chute :
  - La chaussée mouillée
  - Une insertion (ou sortie) volontaire entre les rails avec une trajectoire beaucoup trop parallèle aux voies (angle très faible)
  - Une trajectoire mal maîtrisée, essentiellement pour ceux qui veulent rester à droite des rails
