Jean Guyon, Nuria Nin, Lucien Rivet, Sylvie Saulnier. Aix-en-Provence : Bouches-du-Rhône. La Maison urbaine d'époque romaine : Atlas des maisons de Gaule narbonnaise, 6.II, Service d'Archéologie du Conseil Général de Vaucluse, p. 9-63, 1996, Documents d'Archéologie Vauclusienne. hal-04570308

AIX-EN-PROVENCE

fiche n° 1

Cour du Théâtre de l'Archevêché,
insula I, état 1

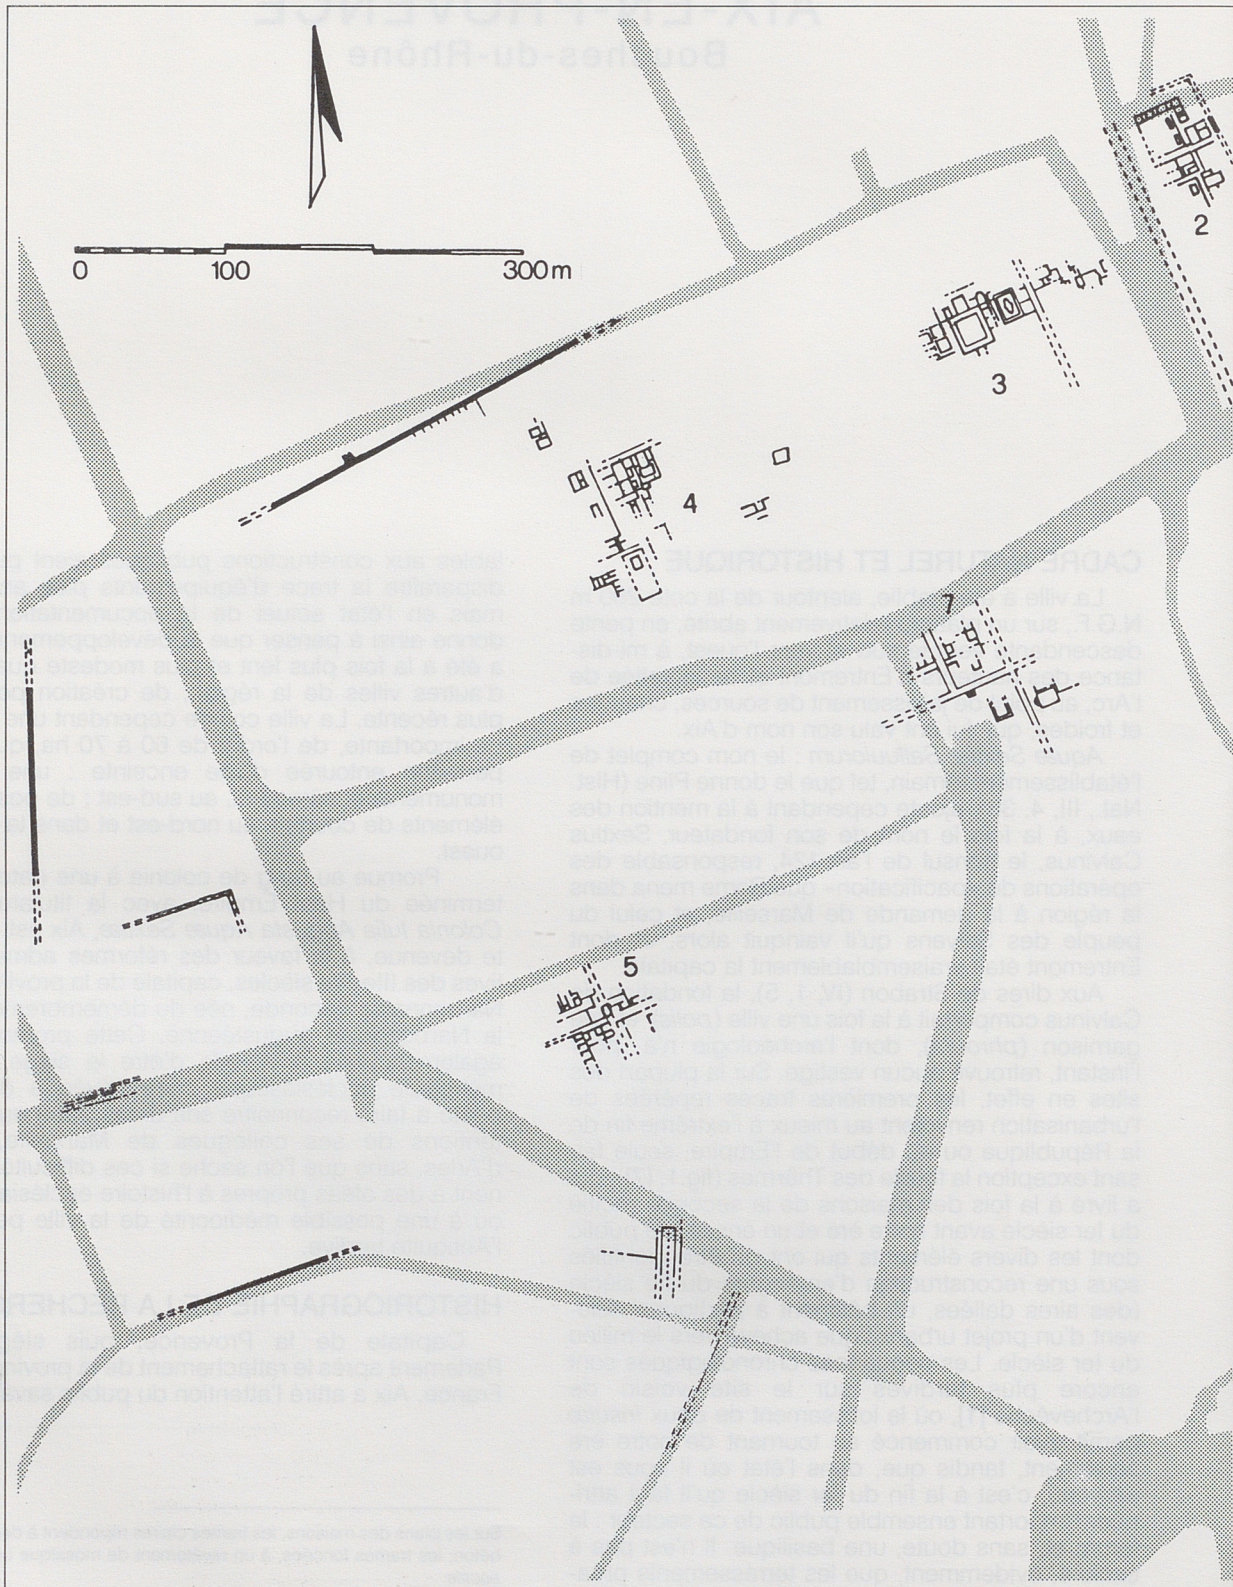
1. Aix-en-Provence :

Sur les plans des maisons, les trames claires répondent à des sols en béton; les trames foncées, à un revêtement de mosaïque ou d'opus sectile.

- 1. Archevêché (fiches 1-3)
- 2. Parking Pasteur (fiches 4-5)
- 3. Jardin de Grassi (fiches 6-9)
- 4. Enclos Milhaud (fiches 10-14).
- 5. Rue des Chartreux (fiches 15-20)
- 6. Rue des Magnans (fiche 21)
- 7. Thermes (fiches 22-23).

Le bilan n'est donc pas négligeable, comme le montre la carte qu'Anne-Christine Nalin a dressée à partir des relevés de J.-M. Joulain (fig. 1), mais le caractère très fragmentaire de certains éléments qui ont été fouillés rend pourtant aléatoires, sinon impossibles, les comparaisons : comment juger, par exemple, d'un secteur comme celui des Chartreux, en [5], où l'une des maisons (fiche 18) paraît plus modeste que ses voisines, peut-être simplement parce que les pièces nobles sont à retrouver en ce cas hors des limites de la fouille ? C'est dire la précarité de toute tentative de synthèse sur l'urbanisme de la ville.
