## Fréjus

Lucien Rivet, Sylvie Saulnier. Fréjus : Var. La Maison urbaine d'époque romaine : Atlas des maisons de Gaule narbonnaise, 6.II, Service d'Archéologie du Conseil Général de Vaucluse, pp.92-133, 1996, Documents d'Archéologie Vauclusienne. hal-04570459

# FRÉJUS

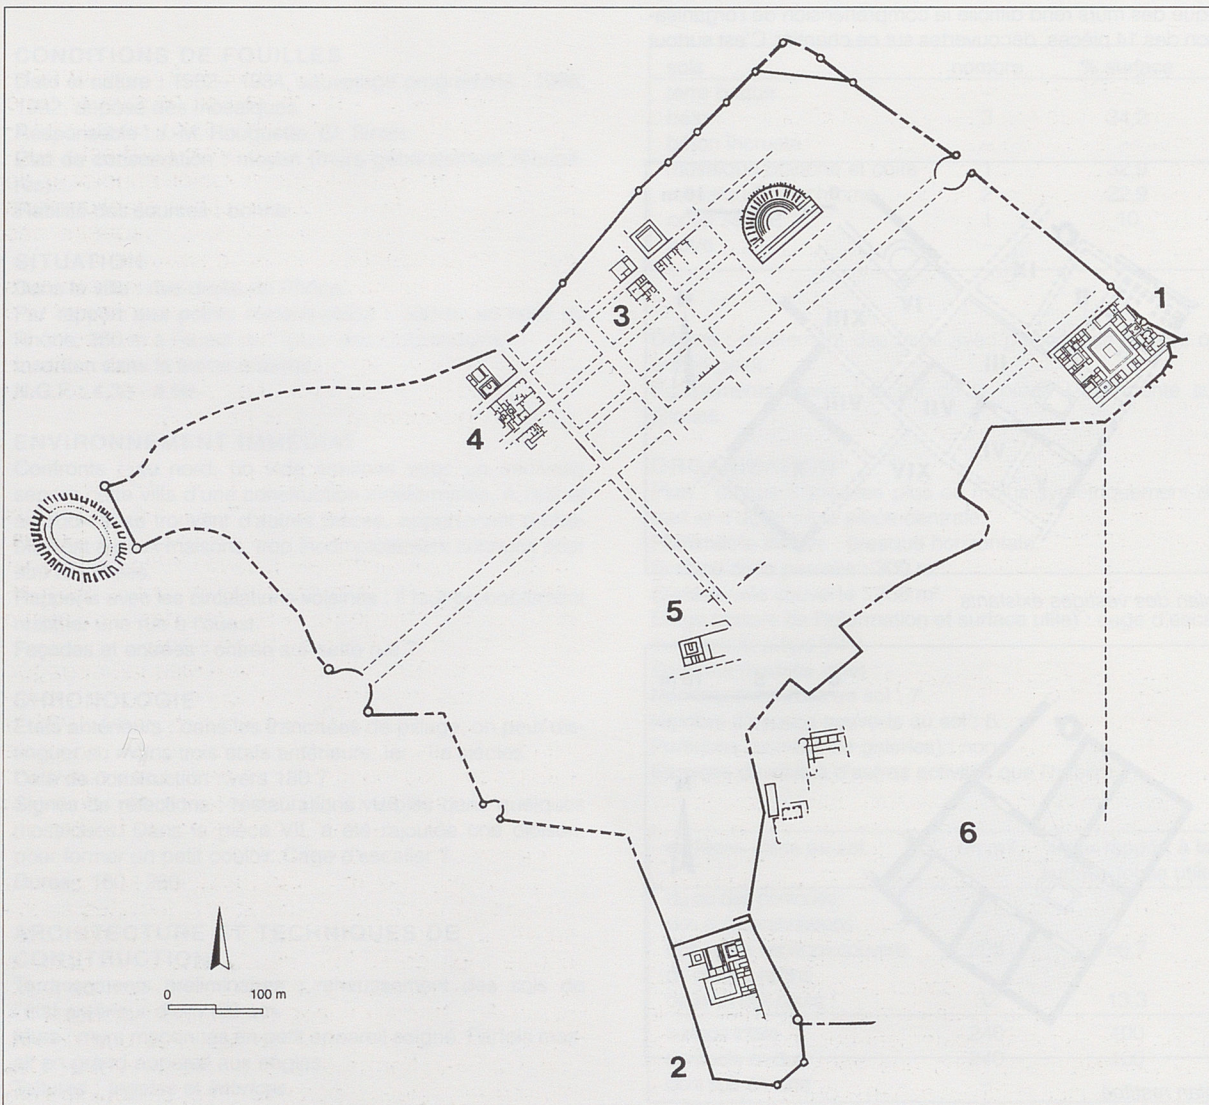
1. Fréjus, plan général :

1. Plate-Forme (fiche n°1)
2. Butte Saint-Antoine (fiche n° 2)
3. Quartier du Clos de la Tour (fiches n° 5 à12)
4. Quartier de l'Agachon (fiches n° 13 et 14)
5. Quartier de la cathédrale (fiches n° 3 et 4)
6. Port .

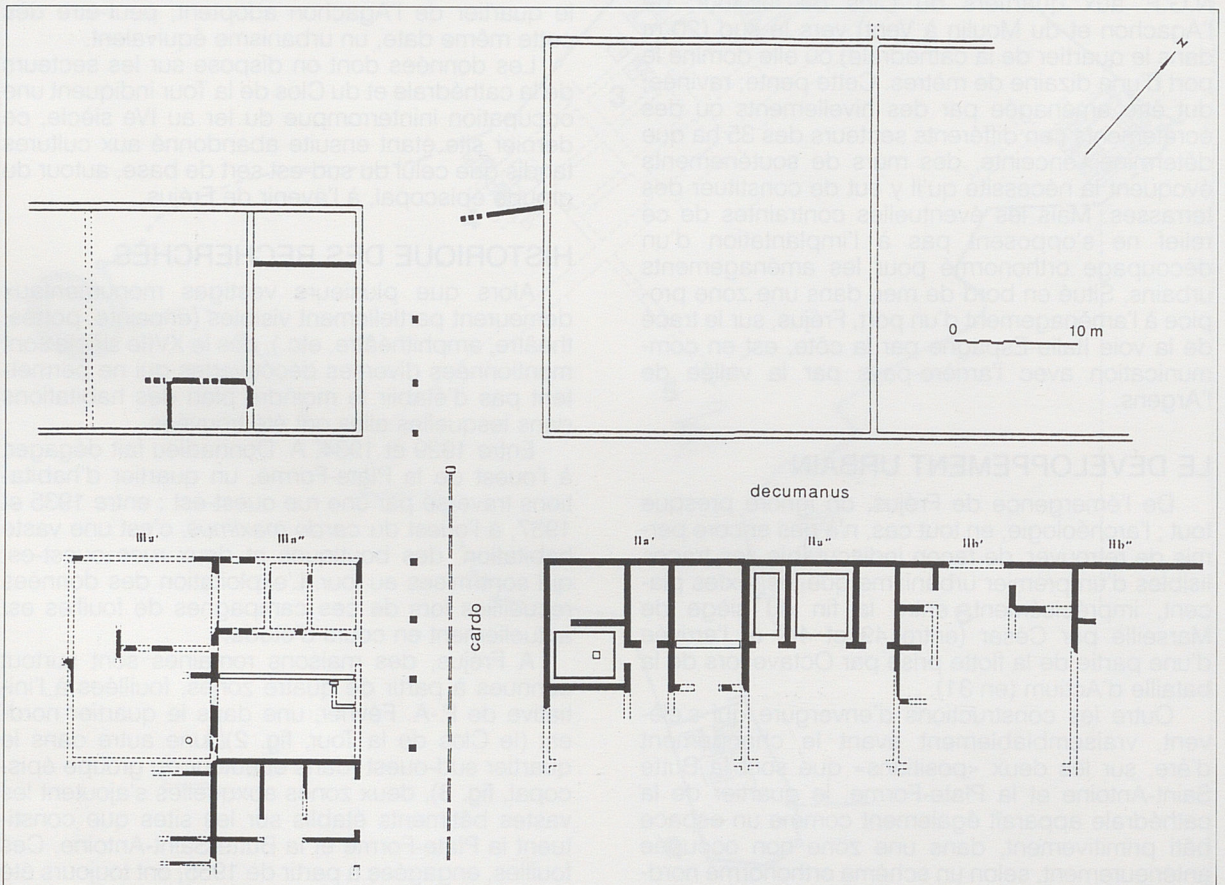
2. *Fréjus, les vestiges découverts dans le quartier du Clos de la Tour : 1er état, vers 20/25 de notre ère (dessin S. Roucole).*

A Fréjus, des maisons romaines sont surtout connues à partir de quatre zones, fouillées à l'initiative de P.-A. Février, une dans le quartier nord-est (le Clos de la Tour, fig. 2), une autre dans le quartier sud-ouest (dans et autour du groupe épiscopal, fig. 3), deux zones auxquelles s'ajoutent les vastes bâtiments établis sur les sites que constituent la Plate-Forme et la Butte Saint-Antoine. Ces fouilles, engagées à partir de 1955, ont toujours été

Le quartier du Clos de la Tour. Dans les années 20/25 de notre ère, sur quatre portions d'*insulae* mises au jour autour du carrefour de deux voies secondaires orientées selon le réseau B, un *cardo*, large de 14,80 m (50 pieds) et pourvu, à l'ouest, d'un trottoir sous portique, et un *decumanus*, large de 8,90 m (30 pieds), seules les deux portions du sud correspondent sûrement à des habitations.

A l'angle de l'*insula* sud-ouest s'élevait une petite maison (16,25 m x 11,80 m) à trois corps : trois

salles d'habitation, un portique et une cour. Immédiatement à l'ouest a été retrouvée une seconde maison de plan et d'ampleur identiques, permettant de déduire que, dans le sens ouest-est, l'*insula* en comportait six dans sa plus grande dimension (71 m, soit 240 pieds), chacune ayant une façade de 40 pieds et une profondeur de 55. Immédiatement au sud se devinent des maisons ayant également un plan très semblable mais de longueur légèrement supérieure (la largeur de l'*insula* mesurant 35,50 m, soit 120 pieds).

Pour l'*insula* du sud-est, trois habitations ont été incomplètement dégagées ; le plan montre qu'elles s'étendaient, en particulier dans le sens ouest-est, sur des longueurs inégales (d'ouest en est : 16,25 m soit 55 pieds, 12,15 m soit 41 pieds, 14,25 m soit 48 pieds, deux autres maisons, au-delà, n'ayant été que très incomplètement mises au jour) mais relativement comparables à celles des maisons de la première *insula*.

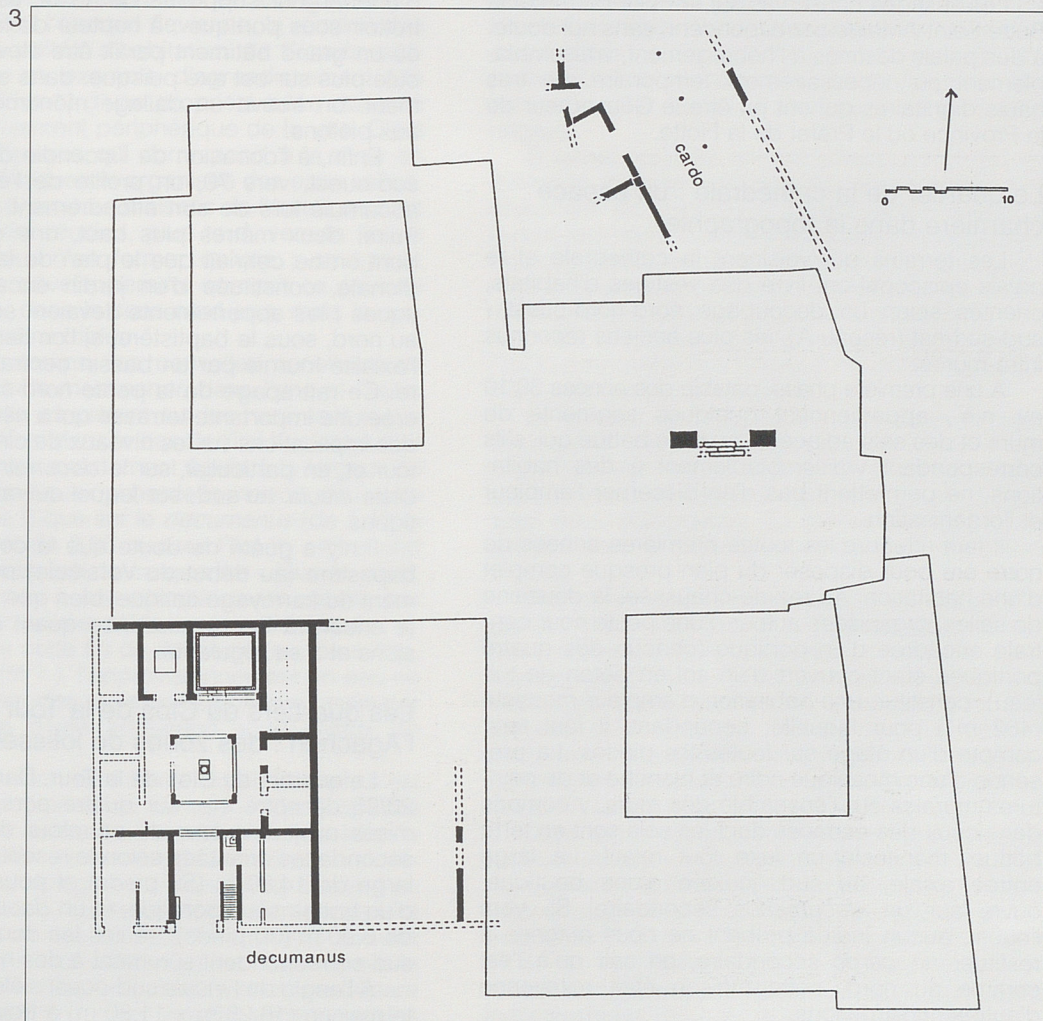
3. *Fréjus, les vestiges découverts dans le quartier du groupe épiscopal : 1er état, vers 5 de notre ère (dessin S. Roucole).*

Il faut attendre les toutes premières années de notre ère pour disposer du plan presque complet d'une habitation. Au rez-de-chaussée, la douzaine de salles, organisées autour d'une petite cour centrale encadrée d'un portique (chacun des quatre portiques étant couvert d'un sol en béton de tulleau), constitue une habitation d'ampleur modeste (462 m<sup>2</sup>) pour laquelle, cependant, il faut tenir compte d'un étage sur toutes les pièces. La présence d'une mosaïque noire et blanche et de peintures murales sur l'ensemble des murs, y compris dans ceux des espaces dont les sols sont en terre battue, manifeste un luxe tout relatif. La large entrée axiale, au sud, juxtée d'une boutique, ouvre sur un *decumanus* secondaire. Si, vers l'ouest, aucun indice probant ne nous autorise à restituer un *cardo* secondaire, on sait qu'à l'est comme au nord, cette maison était mitoyenne d'autres constructions.

Durant ce début du I<sup>er</sup> siècle, immédiatement à l'est comme beaucoup plus au nord (à une cinquantaine de mètres), avec un petit espace (couvert ?) dévolu à une activité artisanale relative au travail du bronze, les rares vestiges découverts tendent à laisser supposer d'autres maisons ; tout au nord, l'espace artisanal est ultérieurement remplacé par une boutique dont la destruction n'intervient que vers la fin du IV<sup>e</sup> siècle. Entre les deux sites, à l'emplacement des dernières travées de la nef Notre-Dame de la cathédrale, les découvertes conduisent également à restituer des habitations malgré la présence d'un escalier monumental qui les jouterait au nord.

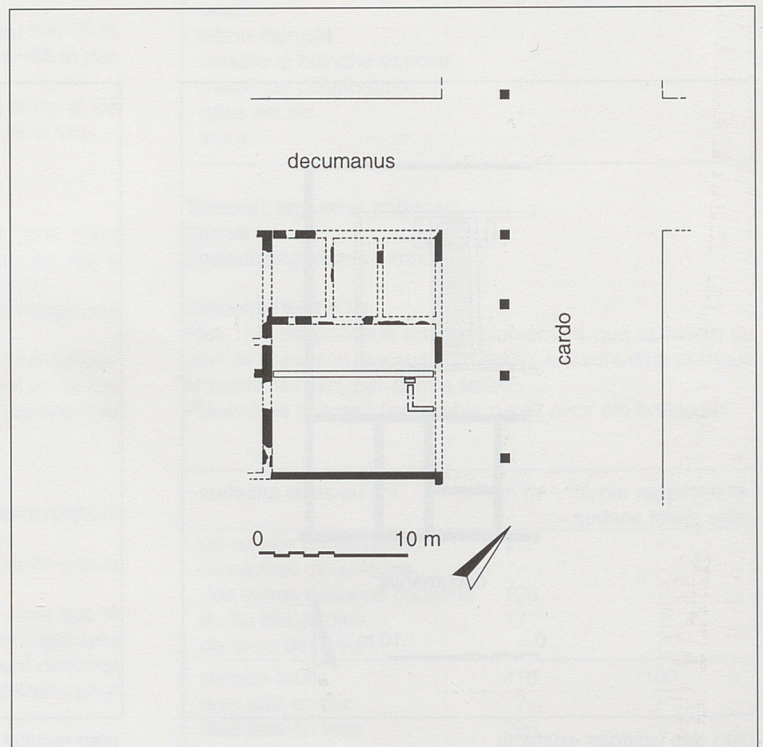
plan des vestiges existants

Murs : pierres grossièrement équarries liées à l'argile ; il est possible, sans preuve, que les élévations aient été montées en briques crues.

Toitures : vraisemblablement *tegulae* et *imbrices*.

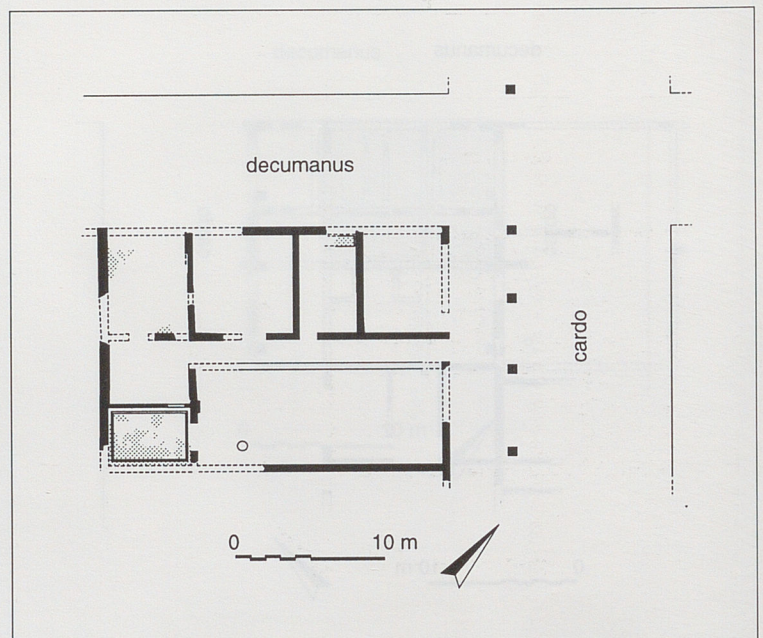
plan des vestiges existants

Murs : moellons liés à la chaux.

Toitures : *tegulae* et *imbrices*.

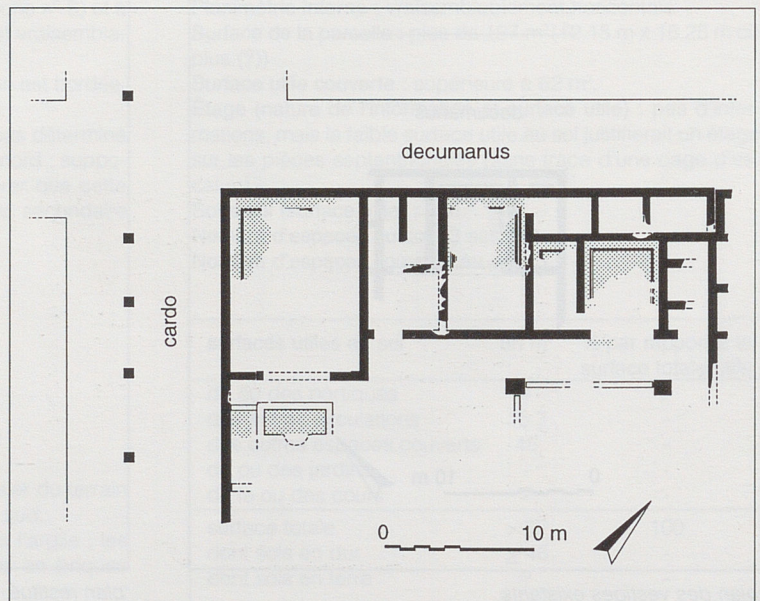
plan des vestiges existants

Plan : inconnu, mais il est certain que les principaux appar-  
tements se développent, au nord, tandis que la zone sud  
semble dévolue à des espaces "ouverts" puisqu'il existe, à  
l'ouest, un bassin et, à l'est, deux bases de piliers (de même  
que l'emplacement d'un troisième, spolié), qui symbolisent  
peut-être les supports d'un portique bordant un jardin d'am-  
pleur inconnue.

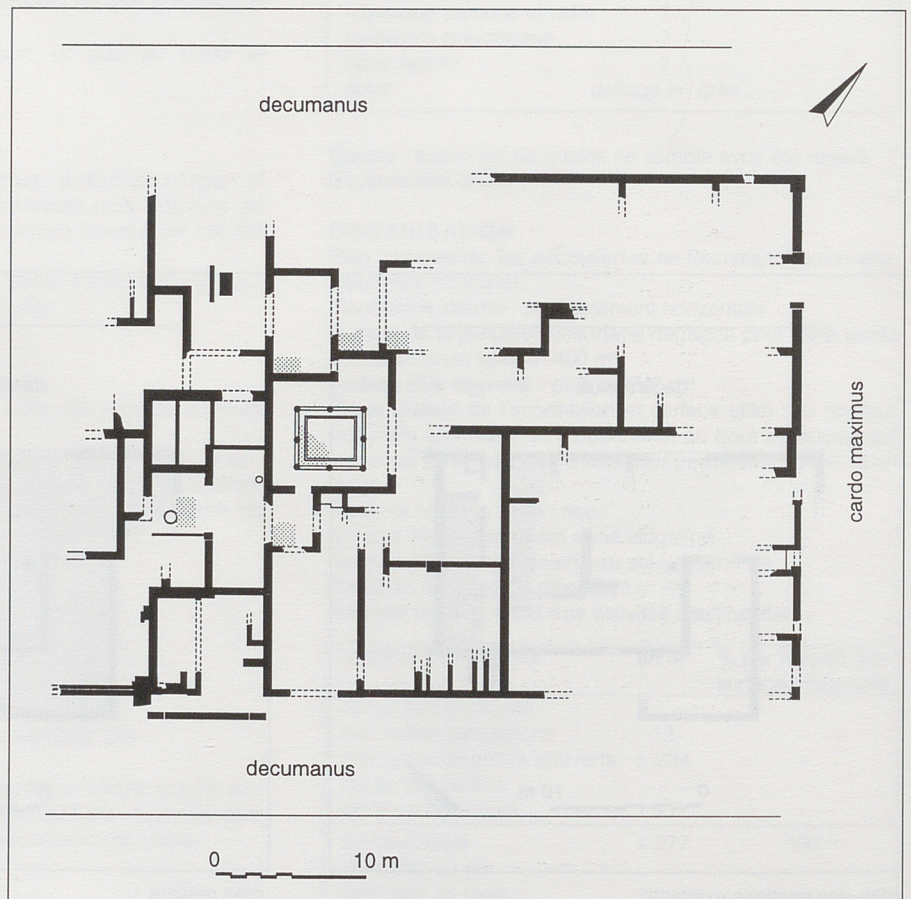
plan des vestiges existants

Murs : maçonnés.

Toitures : *tegulae* et *imbrices*.
