Nîmes

Marc Célié, Martial Monteil, Michel Piskorz, François Souq. Nîmes : Gard. La Maison urbaine d'époque romaine : Atlas des maisons de Gaule narbonnaise, 6.II, Service d'Archéologie du Conseil Général de Vaucluse, p. 184-227, 1996, Documents d'Archéologie Vauclusienne. hal-04570696

NÎMES

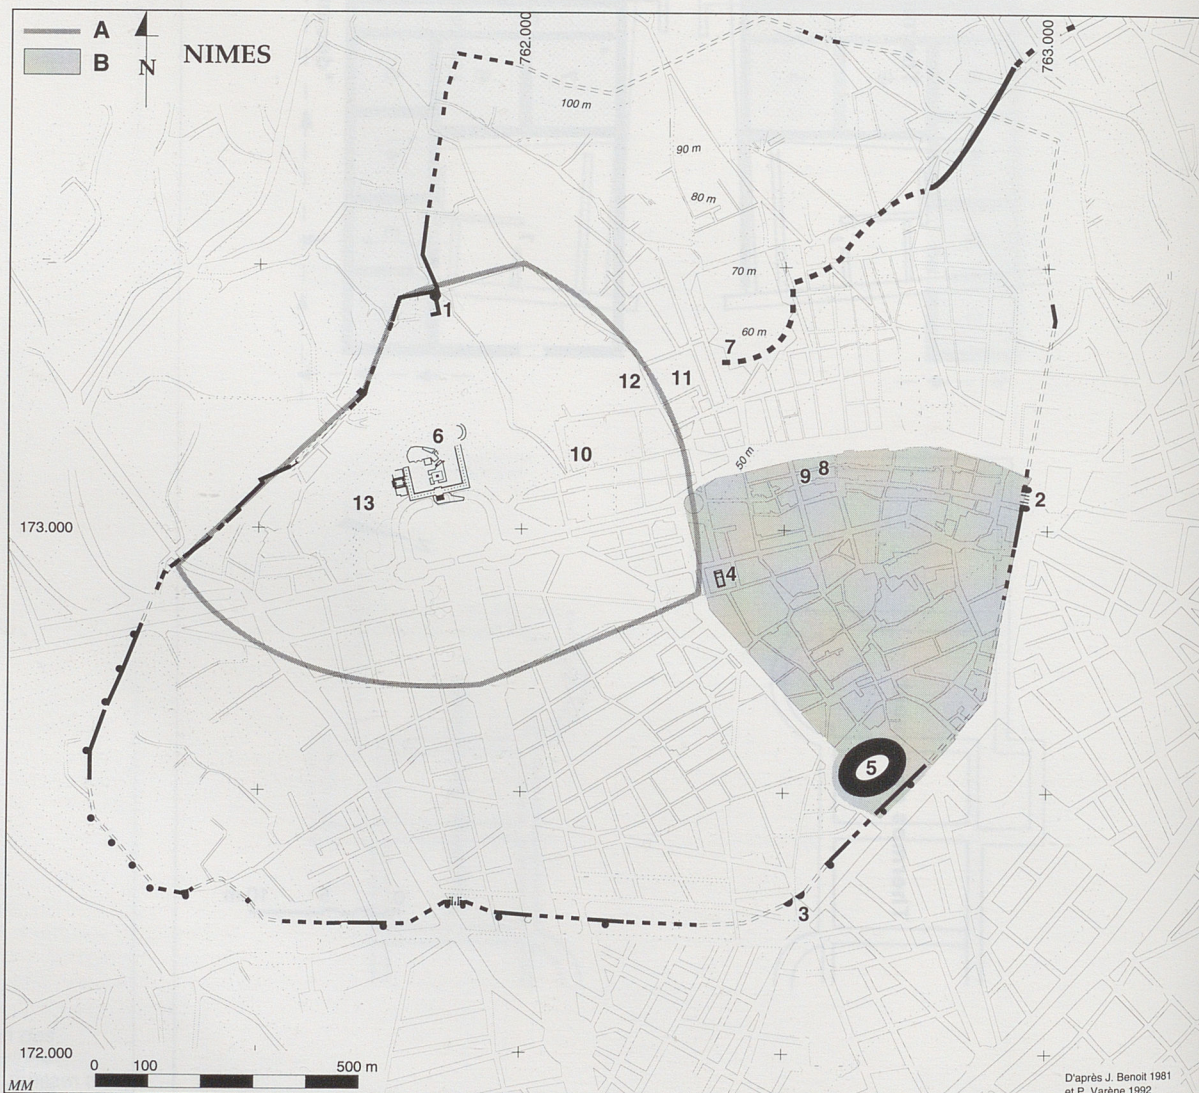
1. Plan de Nîmes :

A. Emprise présumée de la ville préromaine au III^e siècle. av. n.è.

B. Emprise de la ville médiévale

1. Tour Magne
2. Porte Auguste
3. Porte de France
4. Maison Carrée
5. Amphithéâtre
6. Sanctuaire de la Fontaine
7. Castellum
8. ZAC des Halles
9. Rue Nationale
10. Fontaine des Bénédictins
11. La Marseillaise
12. Les Villégiales
13. Villa Roma.

Le site de Nîmes est implanté au pied et en partie sur les pentes de collines de faible altitude (180 à 200 m) dont la ligne affecte la forme d'un vaste théâtre ouvert au sud-est (fig. 1). Des vallons s'intercalent entre ces reliefs, dont les pentes sont assez fortes, et assurent le drainage des garrigues lors des fortes précipitations. Le piémont est, quant à lui, un long coteau à très faible pente. Il est constitué par une accumulation de débris de calcaires crétacés, localement dénommé «sistre», que surmontent des apports détritiques plus fins ou des alluvions.

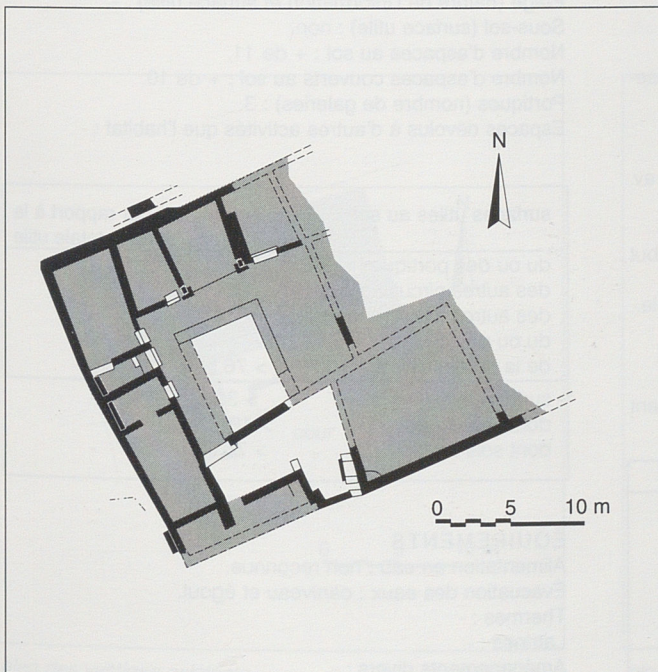
plan restitué

Malgré des conditions de fouille difficiles, l'essentiel du plan de cette maison a pu être dégagé. Il s'articule autour d'une cour bordée par une colonnade et pourvue d'un bassin central. Cette maison présente un dénivelé de l'ordre de 0,50 m entre ses extrémités nord et sud, rattrapé par des systèmes de rampes douces ou par des marches. L'entrée principale est sans doute située au sud et communique avec un premier espace ouvert au sol épierré. Cet accès donne également sur un escalier témoignant d'un étage couvrant, au moins, l'angle sud-est de la demeure.

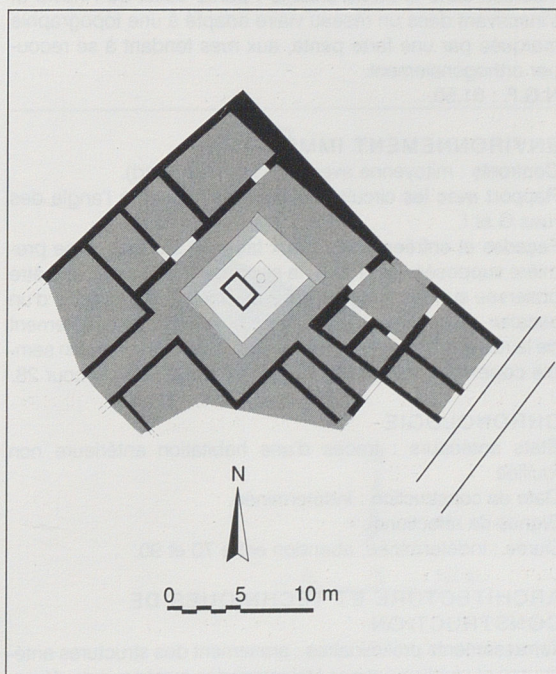
Plan : pièces s'organisant autour d'une cour à portique, décentrée par rapport à l'emprise générale de la maison. Les pièces de l'aile nord-ouest, richement ornées, aux sols souvent bétonnés, semblent constituer la partie logement et réception ; les parties sud, sud-est et sud-ouest, plus rustiques semblent être vouées aux activités domestiques et au commerce. On a pu voir dans les pièces donnant sur la rue J, des boutiques dépendantes des activités de la *domus*.
