Nîmes

Marc Célié, Martial Monteil, Michel Piskorz, François Souq. Nîmes : Gard. La Maison urbaine d'époque romaine : Atlas des maisons de Gaule narbonnaise, 6.II, Service d'Archéologie du Conseil Général de Vaucluse, p. 184-227, 1996, Documents d'Archéologie Vauclusienne. hal-04570696

NÎMES

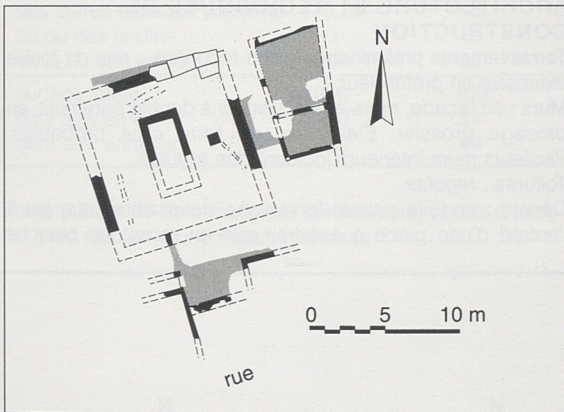
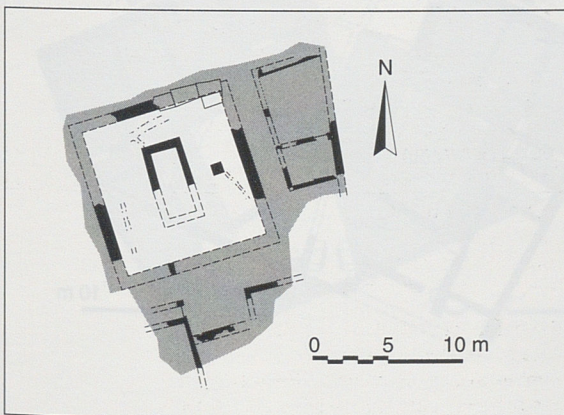
Malgré son plan incomplet et l'absence de fouille extensive des niveaux antérieurs au dernier état d'occupation, cette maison présente l'intérêt d'offrir l'image d'une cour, bordée d'une colonnade, équipée non seulement d'un bassin, mais également d'une fontaine. On accédait à cette cour par un vestibule situé au sud.

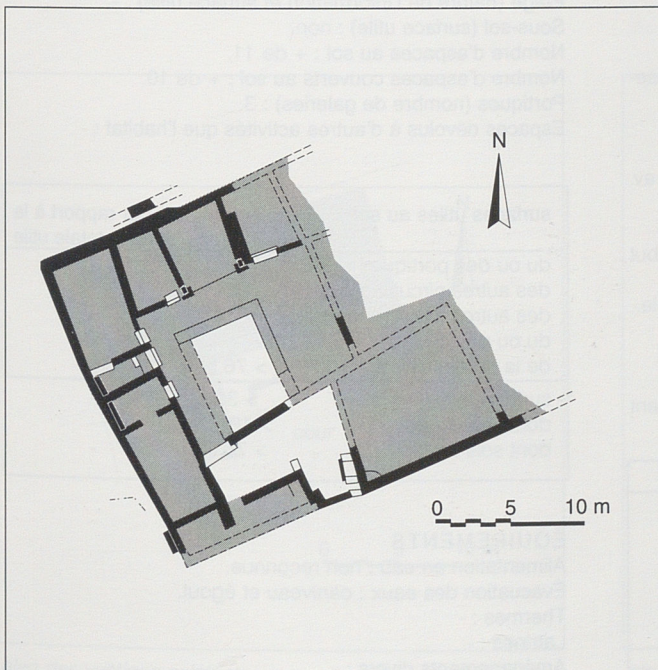
Malgré des conditions de fouille difficiles, l'essentiel du plan de cette maison a pu être dégagé. Il s'articule autour d'une cour bordée par une colonnade et pourvue d'un bassin central. Cette maison présente un dénivelé de l'ordre de 0,50 m entre ses extrémités nord et sud, rattrapé par des systèmes de rampes douces ou par des marches. L'entrée principale est sans doute située au sud et communique avec un premier espace ouvert au sol épierré. Cet accès donne également sur un escalier témoignant d'un étage couvrant, au moins, l'angle sud-est de la demeure.

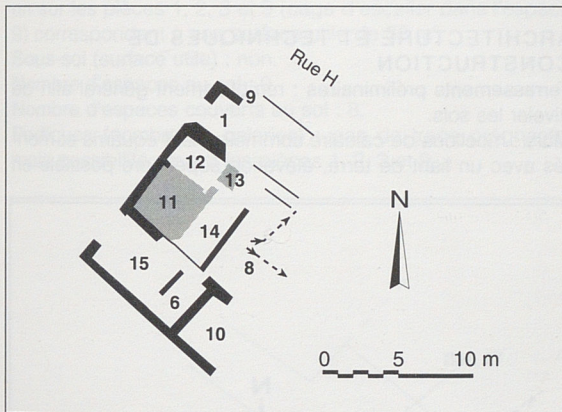
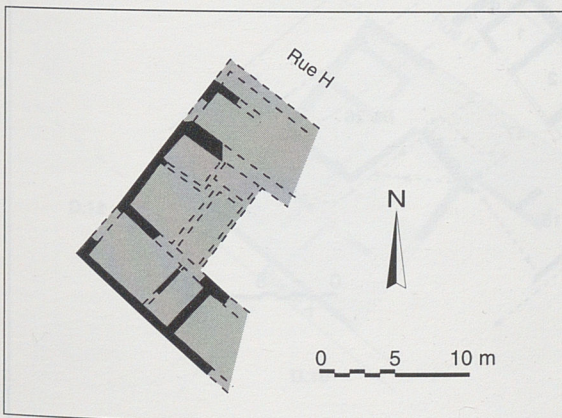
Les observations réalisées sont trop lacunaires pour que nous puissions reconstituer le programme ayant servi à élaborer la maison. Vraisemblablement construite autour d'une cour (espace 8) soigneusement drainée, elle offre deux pièces nobles au nord, encadrées par des ailes. L'entrée doit se situer à l'est, sur la rue H. Près de celle-ci pourrait se trouver une cage d'escalier (pièce 9) qui dessert un étage. La partie ouest correspond vraisemblablement à des espaces de service, la zone résidentielle est en position centrale. Elle est constituée de deux salles qui communiquent, les seules dont les murs soient recouverts d'enduits peints : une pièce principale (11) qui comporte l'unique sol de béton et s'ouvre largement au sud sur la galerie 14, ainsi qu'une chambre (pièce 12).

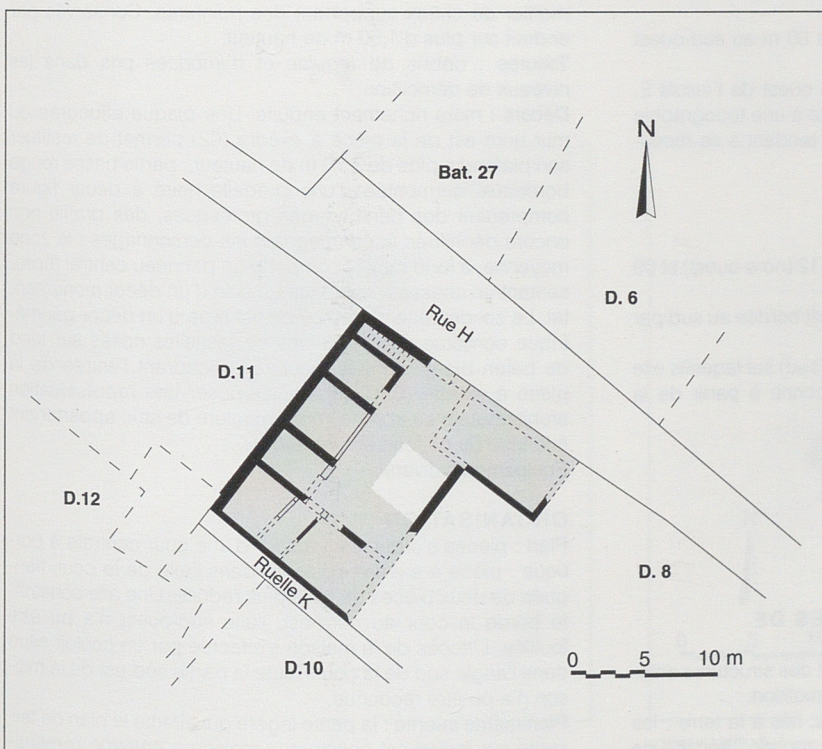
Le plan de la maison est relativement clair : un bâtiment en équerre autour d'une cour dont l'entrée se fait sur la rue H. Au nord-ouest un corps de bâtiment à étage dont le rez-de-chaussée comprend, outre la cage d'escalier à proximité de l'entrée de la maison, une pièce de réception largement ouverte au midi, encadrée de deux petites salles (probablement des chambres). Il est plus difficile de préciser la fonction de l'aile sud-ouest : peut-être les communs. Enfin le bâtiment 26, en contrebas, pourrait constituer une partie à vocation professionnelle ou commerciale.

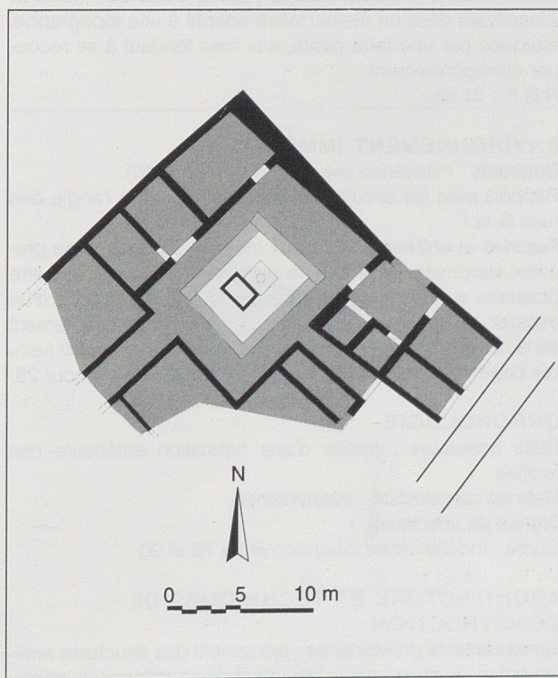
Plan : pièces s'organisant autour d'une cour à portique, décentrée par rapport à l'emprise générale de la maison. Les pièces de l'aile nord-ouest, richement ornées, aux sols souvent bétonnés, semblent constituer la partie logement et réception ; les parties sud, sud-est et sud-ouest, plus rustiques semblent être vouées aux activités domestiques et au commerce. On a pu voir dans les pièces donnant sur la rue J, des boutiques dépendantes des activités de la *domus*.
