Marc Célié, Martial Monteil, Michel Piskorz, François Souq

Marc Célié, Martial Monteil, Michel Piskorz, François Souq. Nîmes. La Maison urbaine d'époque romaine : Atlas des maisons de Gaule narbonnaise, 6.II, Service d'Archéologie du Conseil Général de Vaucluse, p. 184-227, 1996, Documents d'Archéologie Vauclusienne. hal-04570696

NÎMES

Gard

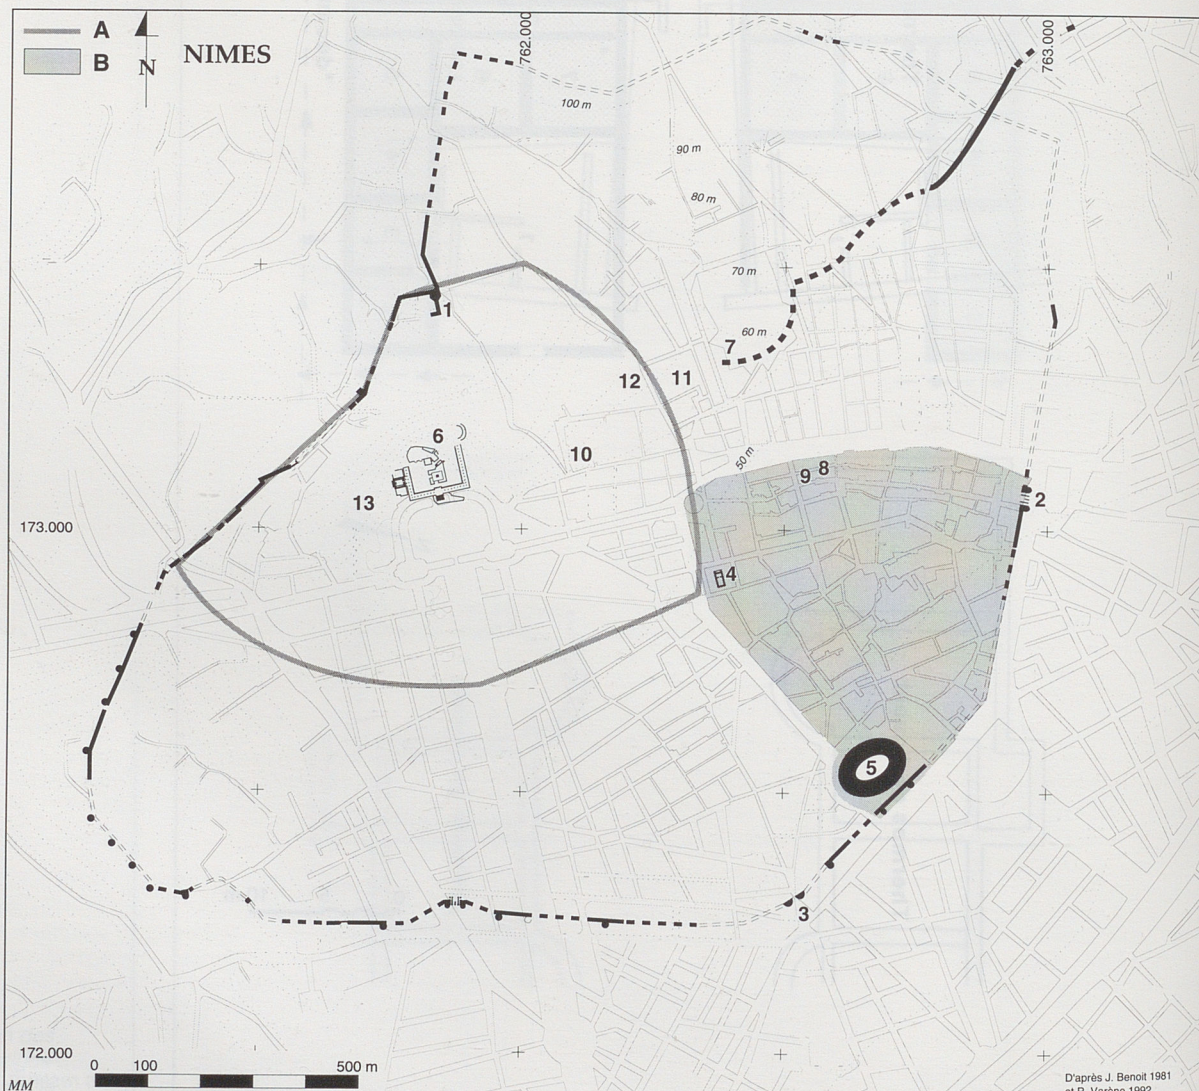
1. Plan de Nîmes :

A. Emprise présumée de la ville préromaine au III^e siècle. av. n.è.

B. Emprise de la ville médiévale

1. Tour Magne
2. Porte Auguste
3. Porte de France
4. Maison Carrée
5. Amphithéâtre
6. Sanctuaire de la Fontaine
7. Castellum
8. ZAC des Halles
9. Rue Nationale
10. Fontaine des Bénédictins
11. La Marseillaise
12. Les Villégiales
13. Villa Roma.

Le site de Nîmes est implanté au pied et en partie sur les pentes de collines de faible altitude (180 à 200 m) dont la ligne affecte la forme d'un vaste théâtre ouvert au sud-est (fig. 1). Des vallons s'intercalent entre ces reliefs, dont les pentes sont assez fortes, et assurent le drainage des garrigues lors des fortes précipitations. Le piémont est, quant à lui, un long coteau à très faible pente. Il est constitué par une accumulation de débris de calcaires crétacés, localement dénommé «sistre», que surmontent des apports détritiques plus fins ou des alluvions.

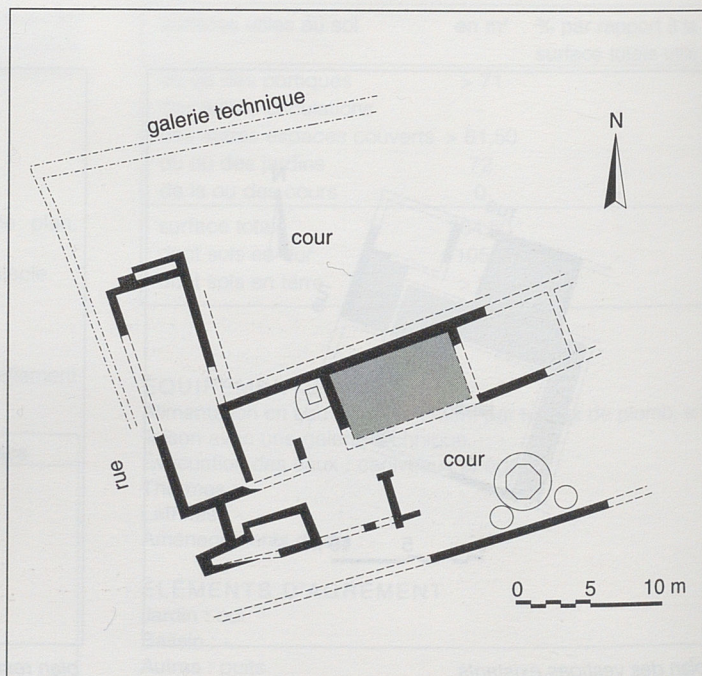
plan des vestiges existants

Murs : liant terre, utilisation de l'adobe démontrée.

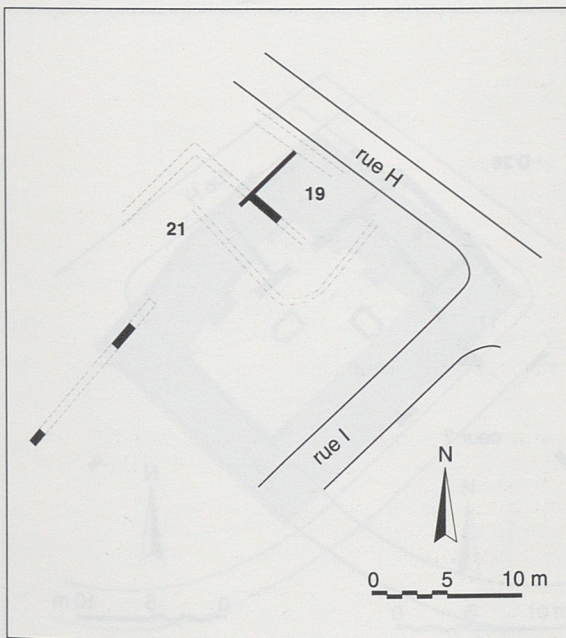
plan des vestiges existants

Les vestiges appartenant à cette phase sont peu représentatifs du plan général de la maison. Seule la pièce 19 a livré un sol pouvant être mis en liaison avec des murs.

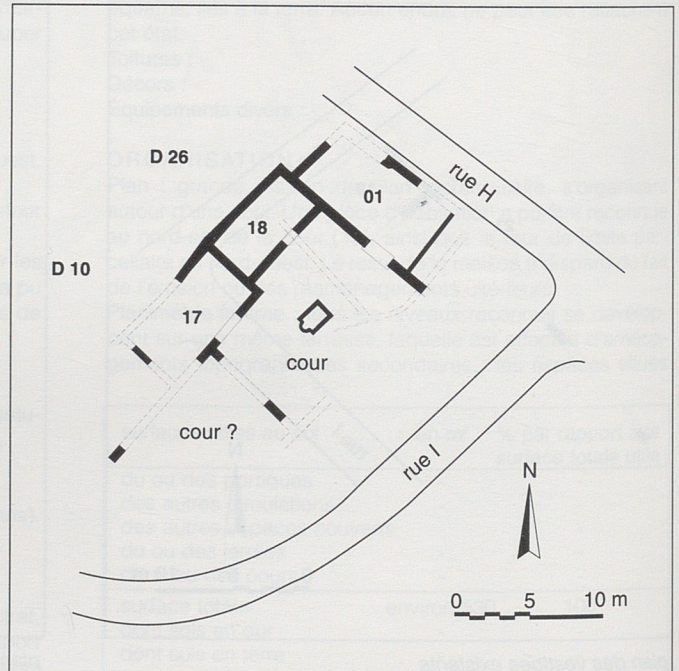
plan des vestiges existants

Terrassements préliminaires : arrachement des murs antérieurs, apports localisés de matériaux afin de régulariser les sols des pièces, nivellement de la cour et de la pièce 01 par un remblai de 10 à 20 cm d'épaisseur.

Murs : fondations de moellons irréguliers assises sur le rocher ; solins de moellons de 0,45 m d'épaisseur pour 0,60 à 0,70 m de hauteur, formant un appareillage plus ou moins

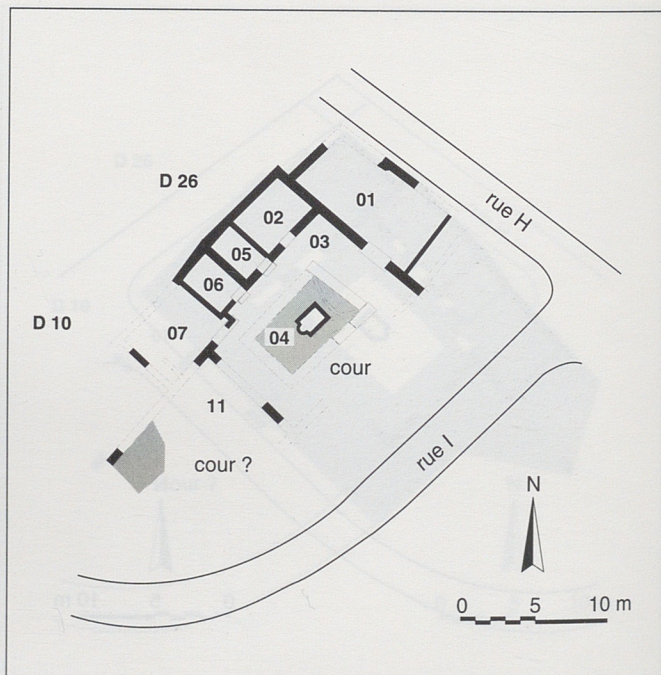
plan des vestiges existants

Murs : construction de cloisons subdivisant la pièce 18 de l'état D. Utilisation de la technique du pan de bois sur solin lié au mortier. Revêtements d'enduits peints.

Toitures : *tegulae* et *imbrices* associés à des débris de mortier de toiture trouvés en couches de démolition et d'abandon.

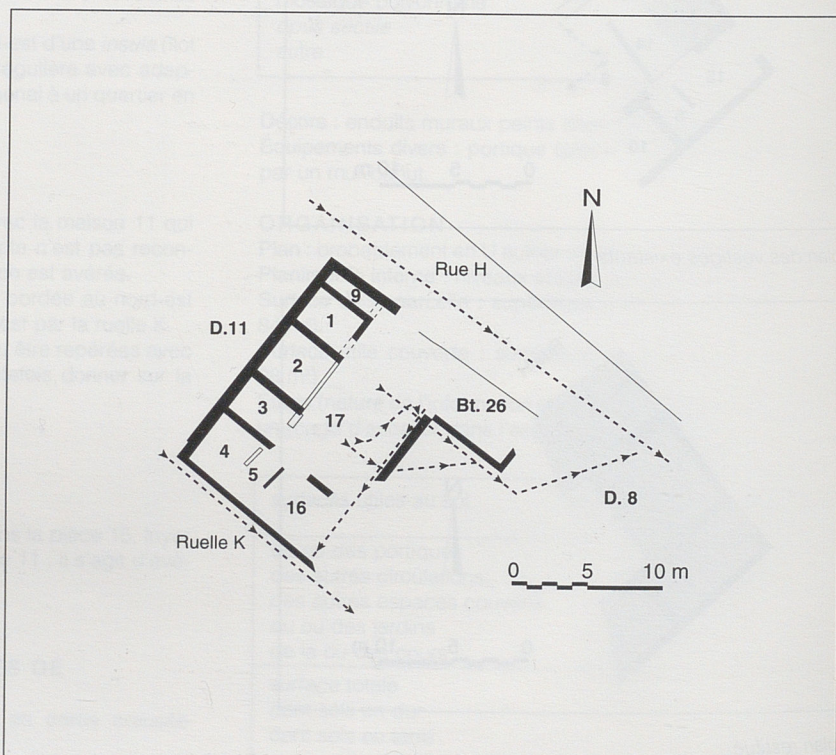
plan des vestiges existants

Terrassements préliminaires : remblaiement général afin de niveler les sols.

Murs : moellons de calcaire sommairement équarris et montés avec un liant de terre, élévation supérieure possible en

briques d'adobe ; cloisons en briques d'adobe avec ou sans solin ; mur lié au mortier de chaux avec une fonction principalement hydrofuge.

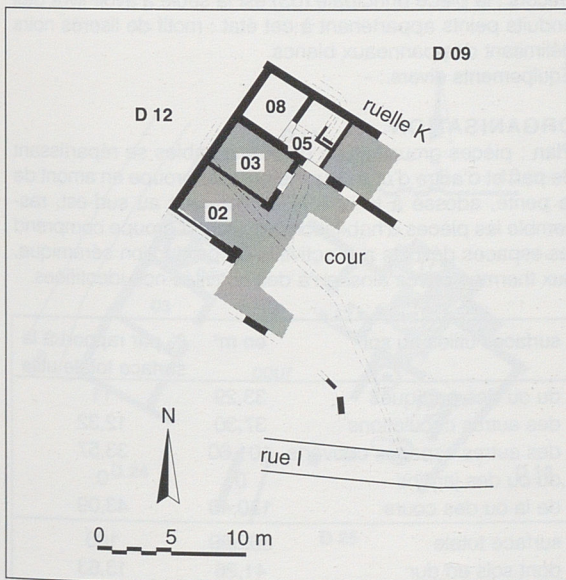
plan des vestiges existants

gement de ruptures de pentes localisées (marches de seuil entre la pièce 08 et l'espace 05).
 Surface de la parcelle : + de 287 m².
 Surface utile couverte : + de 126,40 m².
 Étage (nature de l'information et surface utile) : -
 Sous-sol (surface utile) : -
 Nombre d'espaces au sol : 11 reconnus.
 Nombre d'espaces couverts au sol : 10 reconnus.
 Portiques (nombre de galeries) : 3 reconnues.
 Espaces dévolus à d'autres activités que l'habitat : -

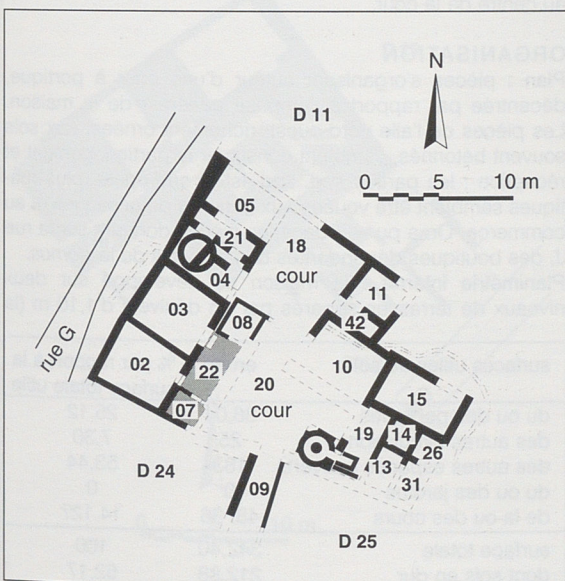
plan des vestiges existants

Espaces dévolus à d'autres activités que l'habitat : espaces artisanaux dans la partie sud-est de la maison (espaces 13, 14, 15, 19, 26 et 31), dévolus aux activités de production céramique. Ces activités débordent sur la cour 20 (four en particulier). Au nord, les bâtiments desservis par la cour 18 présentent une rusticité d'architecture qui contraste avec les aménagements de la partie ouest (pièces 02, 03, 07, 08 et 22), il pourrait s'agir d'entrepôts, de cuisines, ou de logements pour la main d'œuvre ouvrière.
