Nîmes

Marc Célié, Martial Monteil, Michel Piskorz, François Souq. Nîmes. La Maison urbaine d'époque romaine: Atlas des maisons de Gaule narbonnaise, 6.II, Service d'Archéologie du Conseil Général de Vaucluse, p. 184-227, 1996, Documents d'Archéologie Vauclusienne. hal-04570696

NÎMES Gard

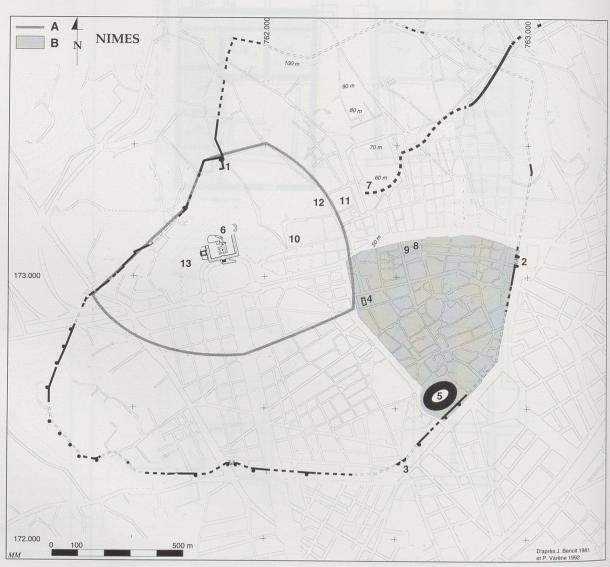
1. Plan de Nîmes :

- A. Emprise présumée de la ville préromaine au IIIe siècle, av. n.è.
- B. Emprise de la ville médiévale
- 1. Tour Magne
- 2. Porte Auguste
- 3. Porte de France
- 4. Maison Carrée
- 5. Amphithéâtre
- 6. Sanctuaire de la Fontaine
- 7. Castellum
- 8. ZAC des Halles
- 9. Rue Nationale
- 10. Fontaine des Bénédictins
- 11. La Marseillaise
- 12. Les Villégiales
- 13. Villa Roma.

Le site de Nîmes est implanté au pied et en partie sur les pentes de collines de faible altitude (180 à 200 m) dont la ligne affecte la forme d'un vaste théâtre ouvert au sud-est (fig. 1). Des vallons s'intercalent entre ces reliefs, dont les pentes sont assez fortes, et assurent le drainage des garrigues lors des fortes précipitations. Le piémont est, quant à lui, un long coteau à très faible pente. Il est constitué par une accumulation de débris de calcaires crétacés, localement dénommé «sistre», que surmontent des apports détritiques plus fins ou des alluvions.
