## Nîmes

Marc Célié, Martial Monteil, Michel Piskorz, François Souq. Nîmes : Gard. La Maison urbaine d'époque romaine : Atlas des maisons de Gaule narbonnaise, 6.II, Service d'Archéologie du Conseil Général de Vaucluse, p. 184-227, 1996, Documents d'Archéologie Vauclusienne. hal-04570696

# NÎMES

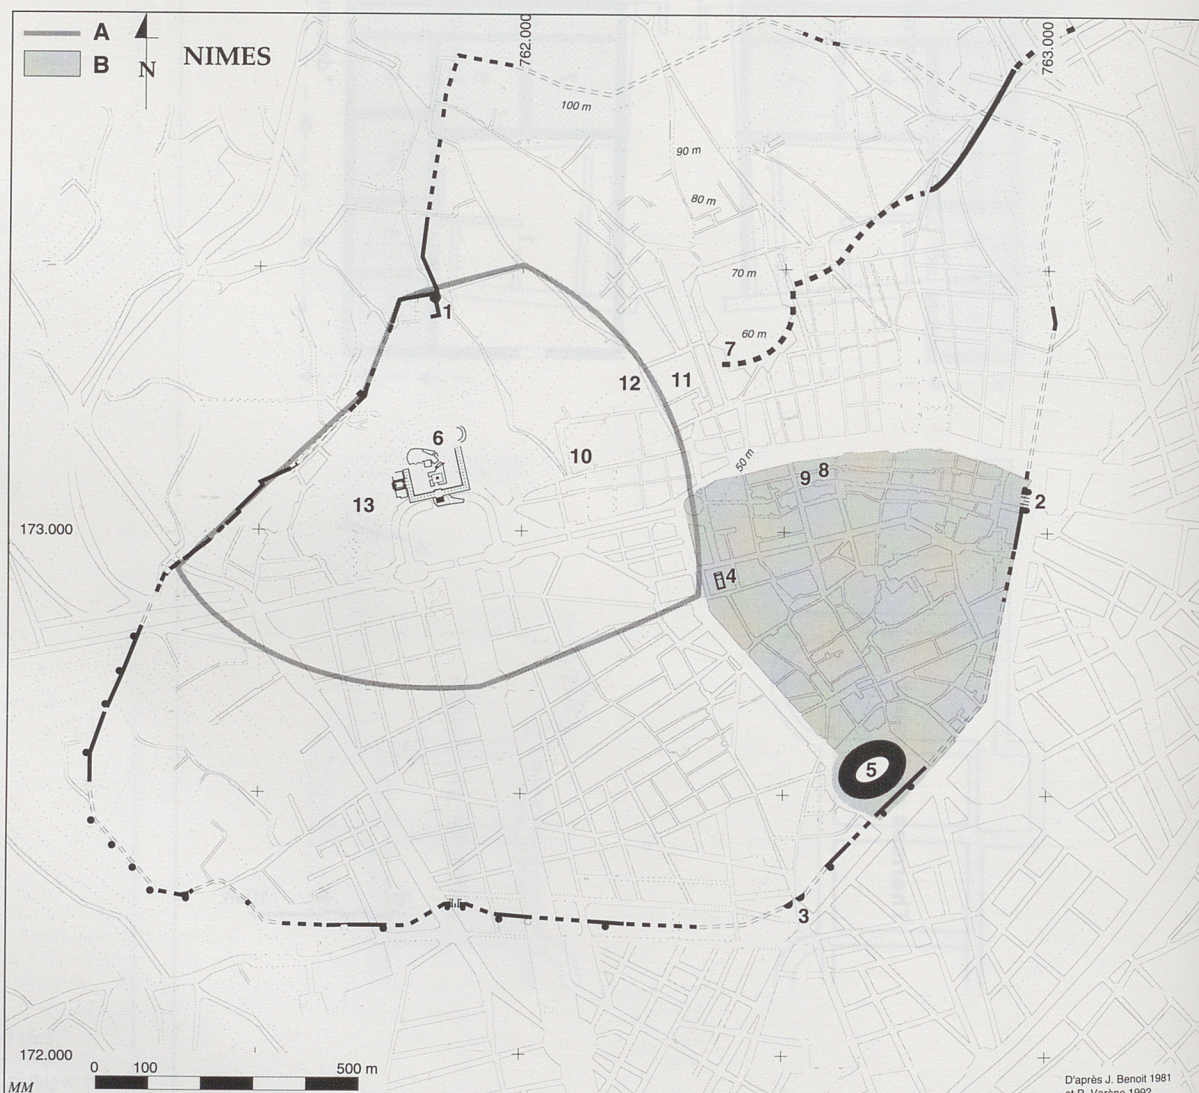
1. Plan de Nîmes :

A. Emprise présumée de la ville préromaine au III<sup>e</sup> siècle. av. n.è.

B. Emprise de la ville médiévale

1. Tour Magne
2. Porte Auguste
3. Porte de France
4. Maison Carrée
5. Amphithéâtre
6. Sanctuaire de la Fontaine
7. Castellum
8. ZAC des Halles
9. Rue Nationale
10. Fontaine des Bénédictins
11. La Marseillaise
12. Les Villégiales
13. Villa Roma.

Le site de Nîmes est implanté au pied et en partie sur les pentes de collines de faible altitude (180 à 200 m) dont la ligne affecte la forme d'un vaste théâtre ouvert au sud-est (fig. 1). Des vallons s'intercalent entre ces reliefs, dont les pentes sont assez fortes, et assurent le drainage des garrigues lors des fortes précipitations. Le piémont est, quant à lui, un long coteau à très faible pente. Il est constitué par une accumulation de débris de calcaires crétacés, localement dénommé «sistre», que surmontent des apports détritiques plus fins ou des alluvions.

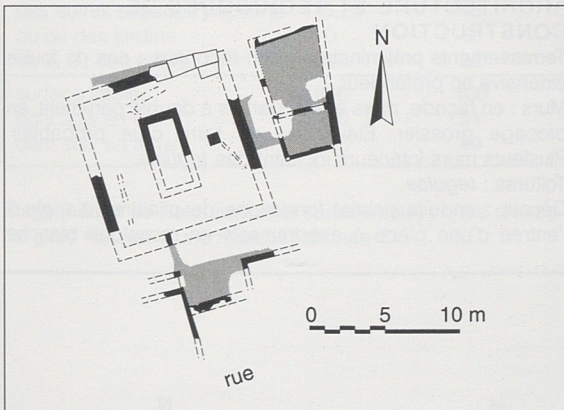
*plan des vestiges existants*

Malgré son plan incomplet et l'absence de fouille extensive des niveaux antérieurs au dernier état d'occupation, cette maison présente l'intérêt d'offrir l'image d'une cour, bordée d'une colonnade, équipée non seulement d'un bassin, mais également d'une fontaine. On accédait à cette cour par un vestibule situé au sud.

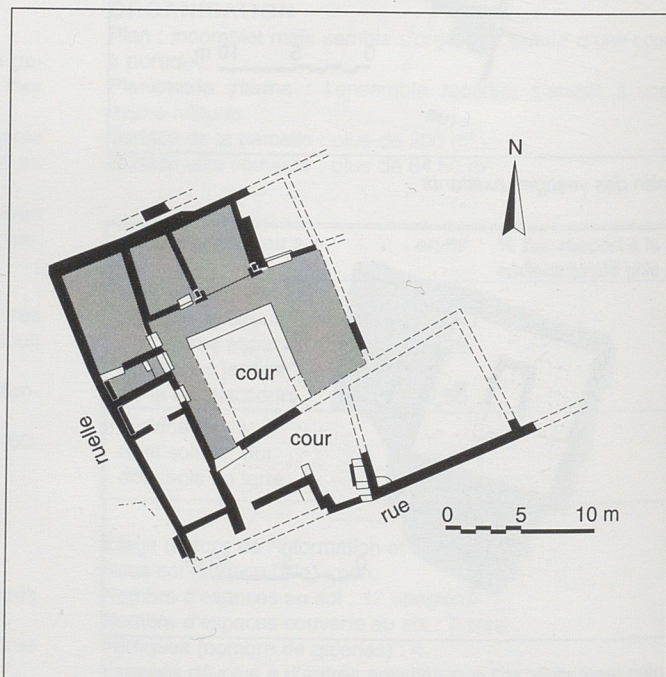
plan des vestiges existants

Malgré des conditions de fouille difficiles, l'essentiel du plan de cette maison a pu être dégagé. Il s'articule autour d'une cour bordée par une colonnade et pourvue d'un bassin central. Cette maison présente un dénivelé de l'ordre de 0,50 m entre ses extrémités nord et sud, rattrapé par des systèmes de rampes douces ou par des marches. L'entrée principale est sans doute située au sud et communique avec un premier espace ouvert au sol épierré. Cet accès donne également sur un escalier témoignant d'un étage couvrant, au moins, l'angle sud-est de la demeure.

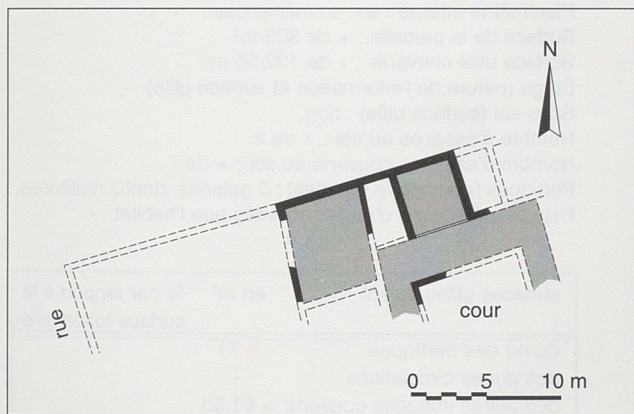
*plan des vestiges existants*

Cette portion de maison est surtout intéressante en raison de la présence d'une pièce à exèdre, largement ouverte au sud sur une galerie, et placée entre deux autres petites pièces de module identique.

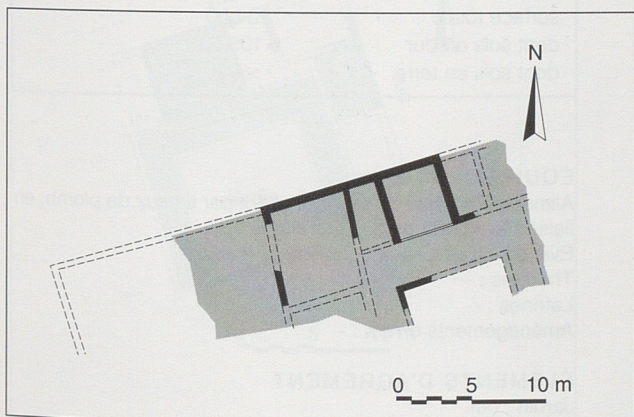
*plan restitué*

N.B. : les calculs portent sur 4 pièces dont une restituée, 3 galeries dont une restituée et une portion de cour.

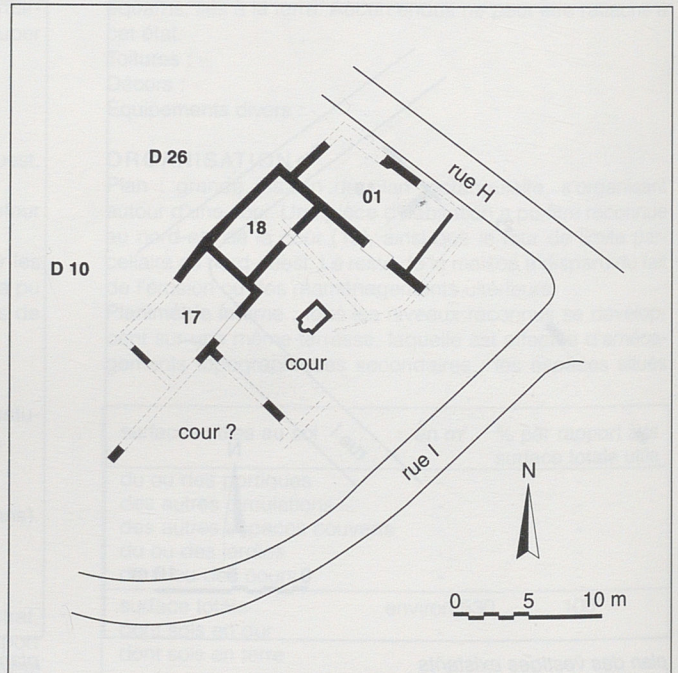
plan des vestiges existants

**Terrassements préliminaires :** arrachement des murs antérieurs, apports localisés de matériaux afin de régulariser les sols des pièces, nivellement de la cour et de la pièce 01 par un remblai de 10 à 20 cm d'épaisseur.

**Murs :** fondations de moellons irréguliers assises sur le rocher ; solins de moellons de 0,45 m d'épaisseur pour 0,60 à 0,70 m de hauteur, formant un appareillage plus ou moins

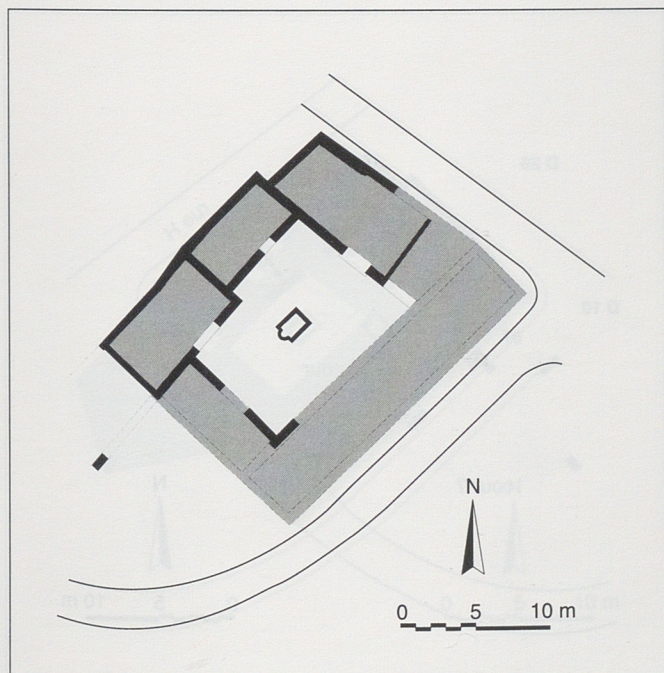
pent sur une même terrasse, laquelle est affectée d'aménagements topographiques secondaires : les pièces de l'aile nord-ouest sont situées à une vingtaine de cm au dessus du niveau de la cour.

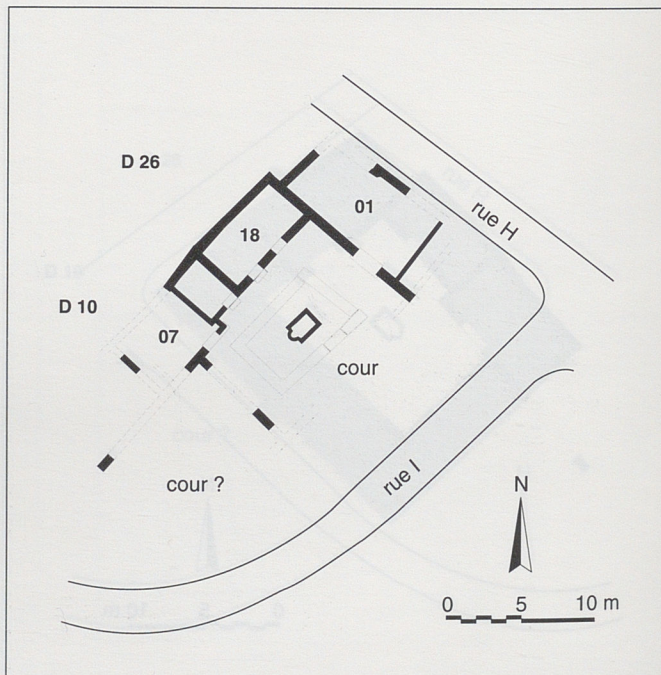
plan des vestiges existants

**Murs** : construction de cloisons subdivisant la pièce 17 de l'état E. Utilisation de la technique du pan de bois sur solin lié au mortier. Revêtements d'enduits peints.

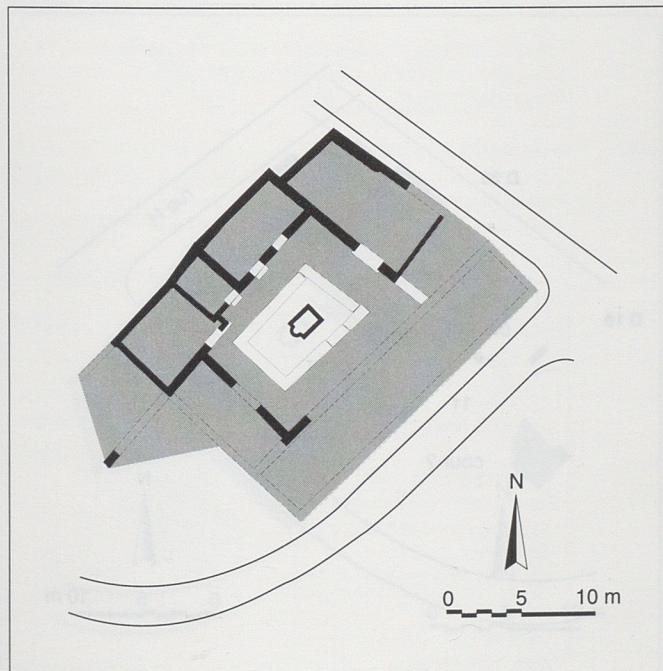
plan restitué

Planimétrie interne : tous les niveaux reconnus se développent sur une même terrasse, laquelle est affectée d'aménagements topographiques secondaires : les pièces de l'aile

nord-ouest sont situées à une vingtaine de cm au dessus du niveau de la cour.

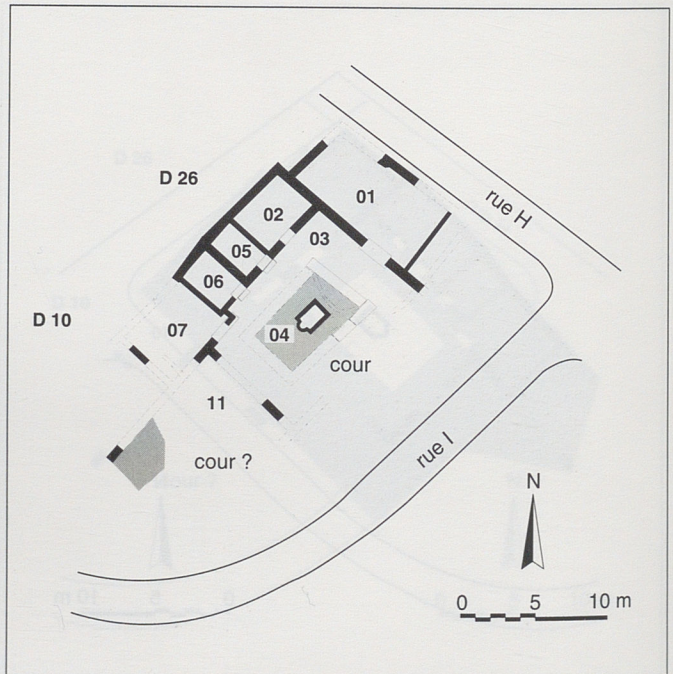
plan des vestiges existants

**Murs :** construction de cloisons subdivisant la pièce 18 de l'état D. Utilisation de la technique du pan de bois sur solin lié au mortier. Revêtements d'enduits peints.

**Toitures :** *tegulae* et *imbrices* associés à des débris de mortier de toiture trouvés en couches de démolition et d'abandon.

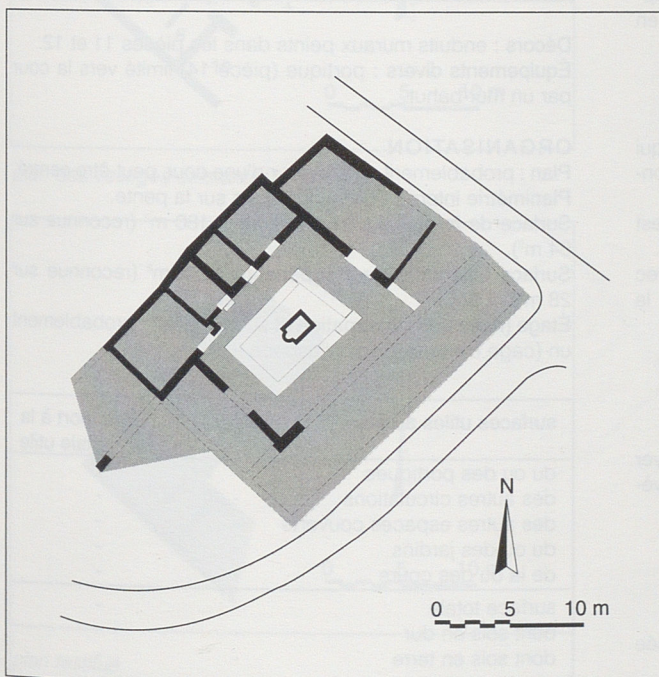
plan restitué

**Surface de la parcelle** : approximativement 530 m<sup>2</sup>.

**Surface utile couverte** : approximativement 340 m<sup>2</sup>.

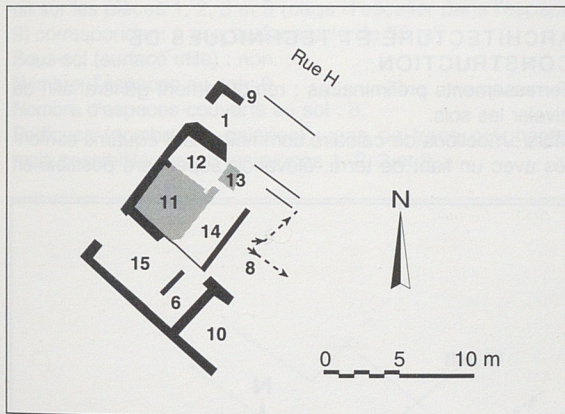
plan des vestiges existants

Les observations réalisées sont trop lacunaires pour que nous puissions reconstituer le programme ayant servi à élaborer la maison. Vraisemblablement construite autour d'une cour (espace 8) soigneusement drainée, elle offre deux pièces nobles au nord, encadrées par des ailes. L'entrée doit se situer à l'est, sur la rue H. Près de celle-ci pourrait se trouver une cage d'escalier (pièce 9) qui dessert un étage. La partie ouest correspond vraisemblablement à des espaces de service, la zone résidentielle est en position centrale. Elle est constituée de deux salles qui communiquent, les seules dont les murs soient recouverts d'enduits peints : une pièce principale (11) qui comporte l'unique sol de béton et s'ouvre largement au sud sur la galerie 14, ainsi qu'une chambre (pièce 12).

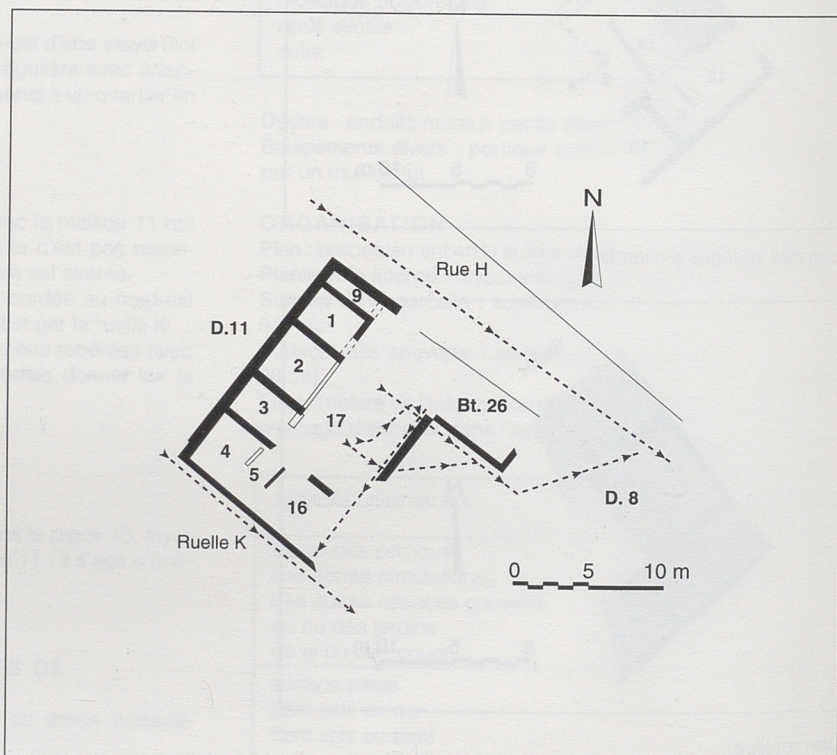
plan des vestiges existants

Le plan de la maison est relativement clair : un bâtiment en équerre autour d'une cour dont l'entrée se fait sur la rue H. Au nord-ouest un corps de bâtiment à étage dont le rez-de-chaussée comprend, outre la cage d'escalier à proximité de l'entrée de la maison, une pièce de réception largement ouverte au midi, encadrée de deux petites salles (probablement des chambres). Il est plus difficile de préciser la fonction de l'aile sud-ouest : peut-être les communs. Enfin le bâtiment 26, en contrebas, pourrait constituer une partie à vocation professionnelle ou commerciale.

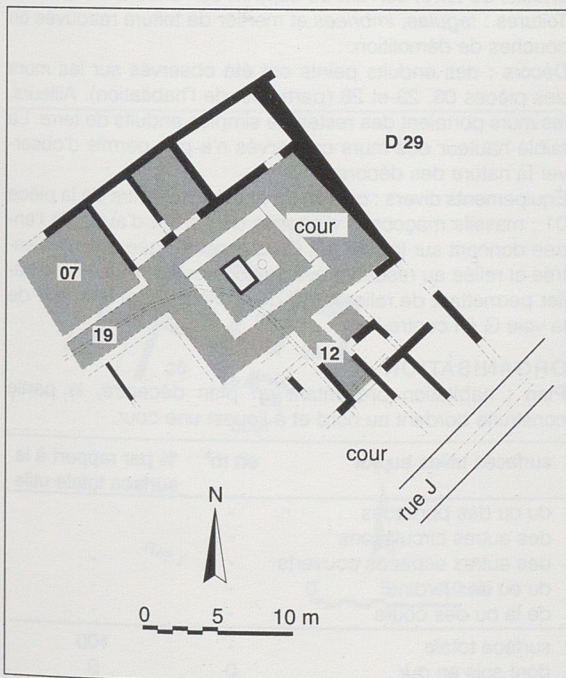
plan des vestiges existants

**Plan :** pièces s'organisant autour d'une cour à portique, décentrée par rapport à l'emprise générale de la maison. Les pièces de l'aile nord-ouest, richement ornées, aux sols souvent bétonnés, semblent constituer la partie logement et réception ; les parties sud, sud-est et sud-ouest, plus rustiques semblent être vouées aux activités domestiques et au commerce. On a pu voir dans les pièces donnant sur la rue J, des boutiques dépendantes des activités de la *domus*.
