Jean-Marc Mignon. Orange : Vaucluse. La Maison urbaine d'époque romaine : Atlas des maisons de Gaule narbonnaise, 6.II, Service d'Archéologie du Conseil Général de Vaucluse, p. 229-277, 1996, Documents d'Archéologie Vauclusienne. hal-04570746

# ORANGE

## Vaucluse

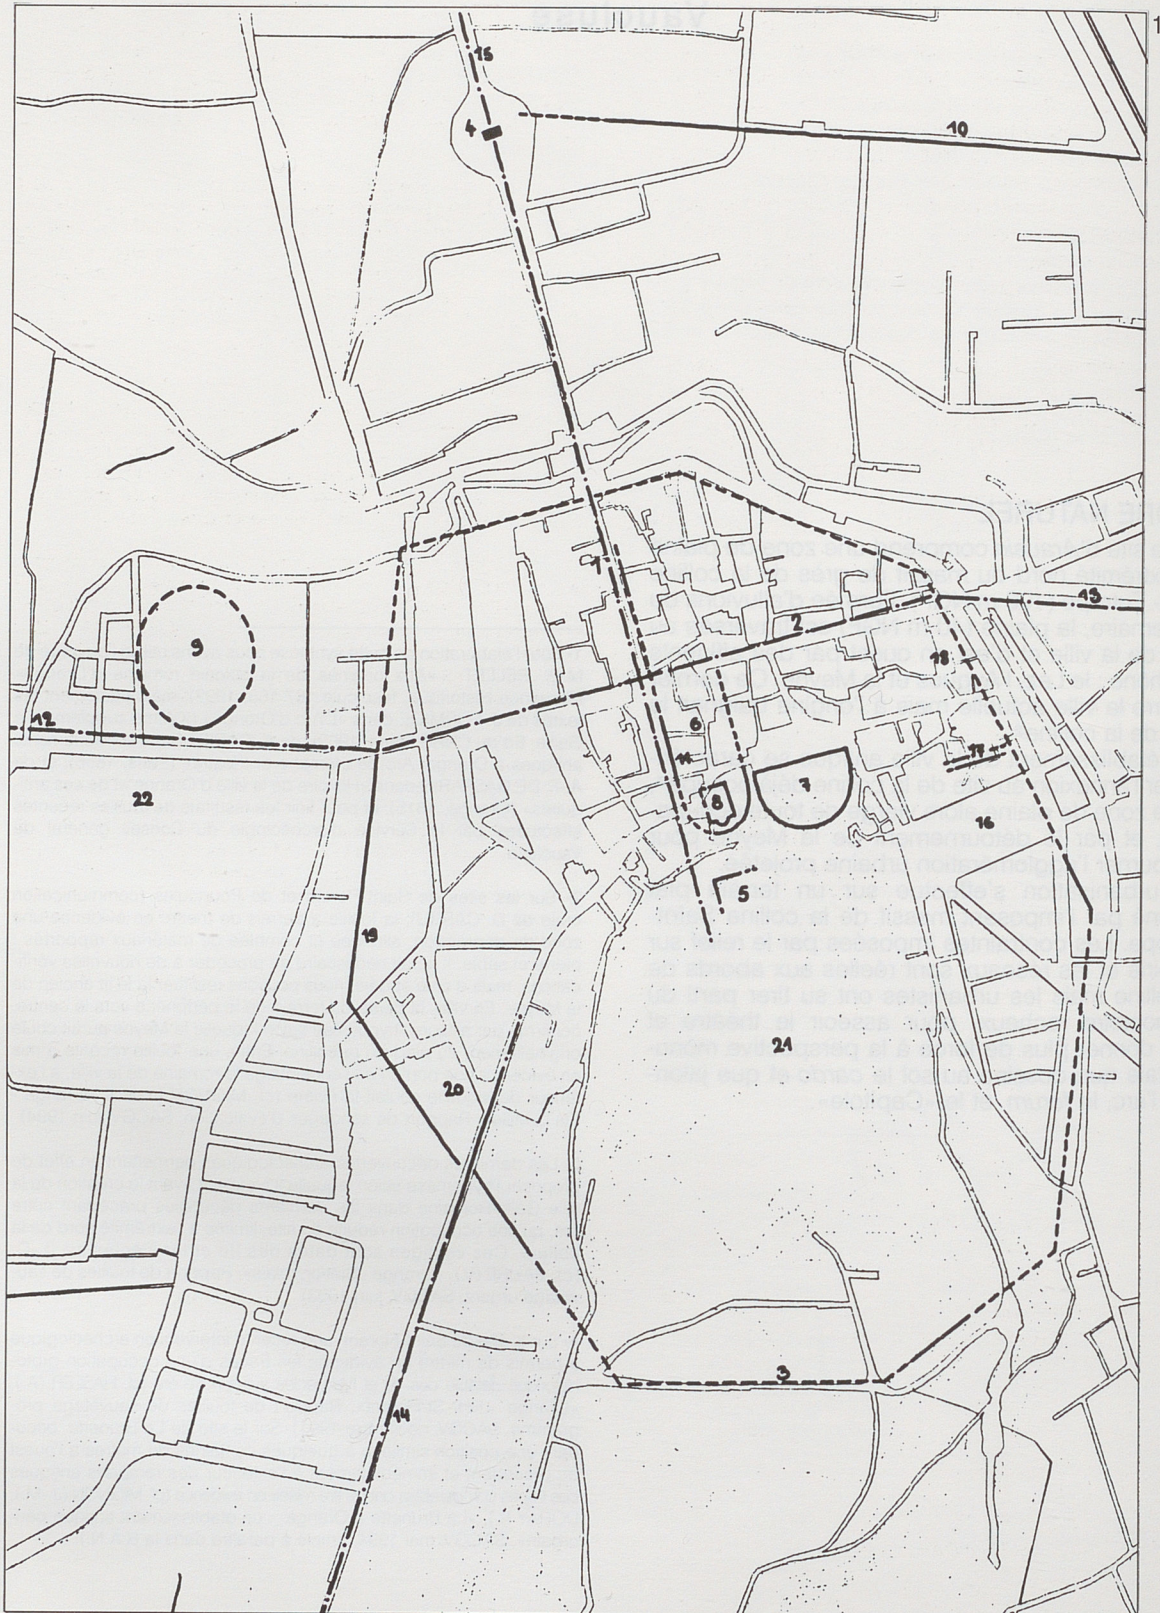
### 1. Orange - Plan général :

1. Tracé du *cardo*
2. Tracé du *decumanus* (restitué)
3. Tracé de l'enceinte (tronçons connus et restitués)
4. Arc
5. «Capitole»
6. Forum
7. Théâtre.
8. Temple de l'augustéum
9. Amphithéâtre
10. Mur de «Guillume le Taciturne»
11. Mur des arceaux Pontillac

12. Voie en direction du Rhône
13. Voie en direction de Vaison-la-Romaine
14. Voie en direction de Nîmes et Avignon
15. Voie en direction de Vienne et Lyon
16. Cours Pourtoles
17. RHI St-Florent
18. Place des Sept-Cantons
19. Mas des Thermes
20. La Tourne
21. Colline St-Eutrope
22. La Brunette.
