Glanum

Marc Bouiron. Glanum : Bouches-du-Rhône. La Maison urbaine d'époque romaine : Atlas des maisons de Gaule narbonnaise, 6.II, Service d'Archéologie du Conseil Général de Vaucluse, p. 279-323, 1996, Documents d'Archéologie Vauclusienne. hal-04570761

GLANUM

Bouches-du-Rhône

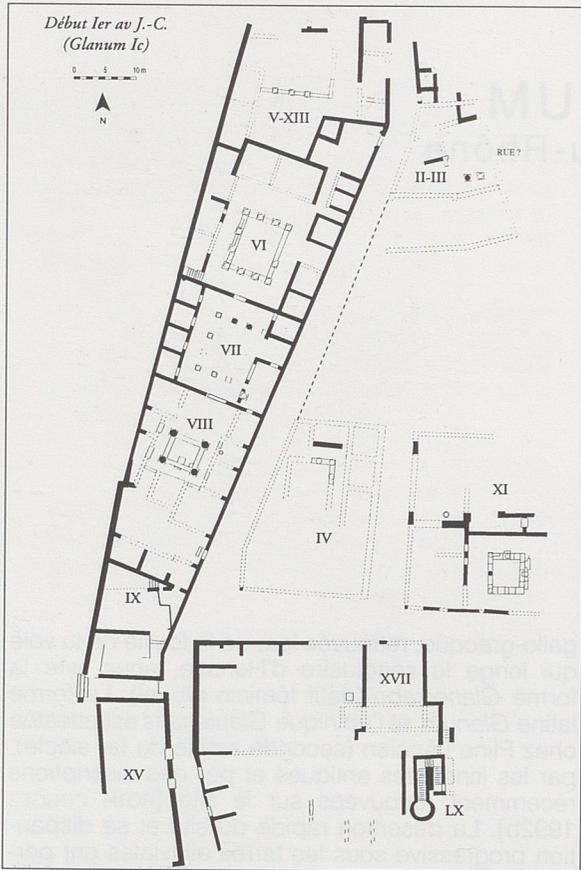
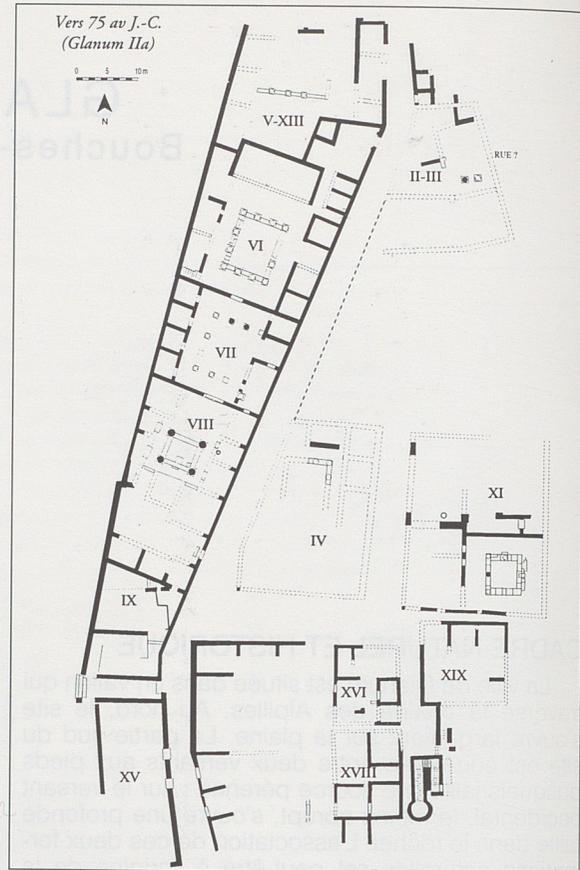
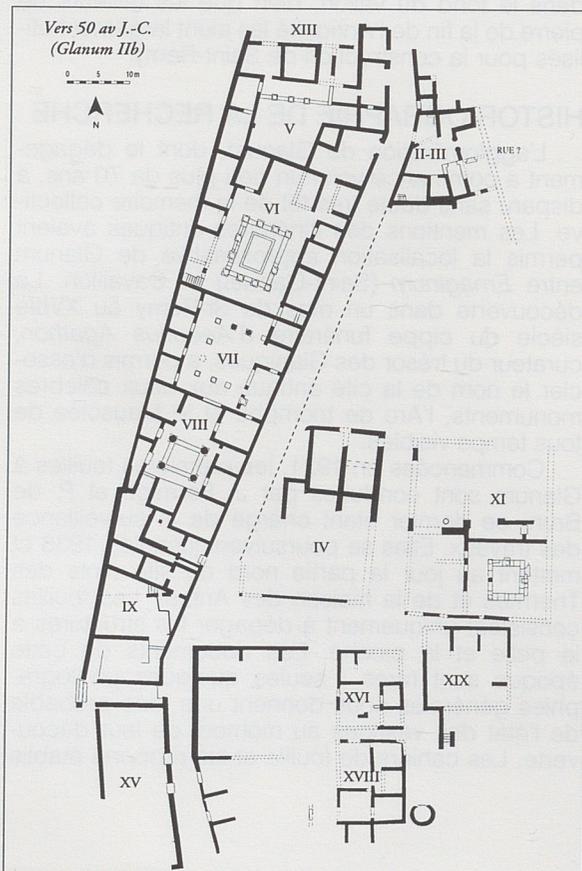
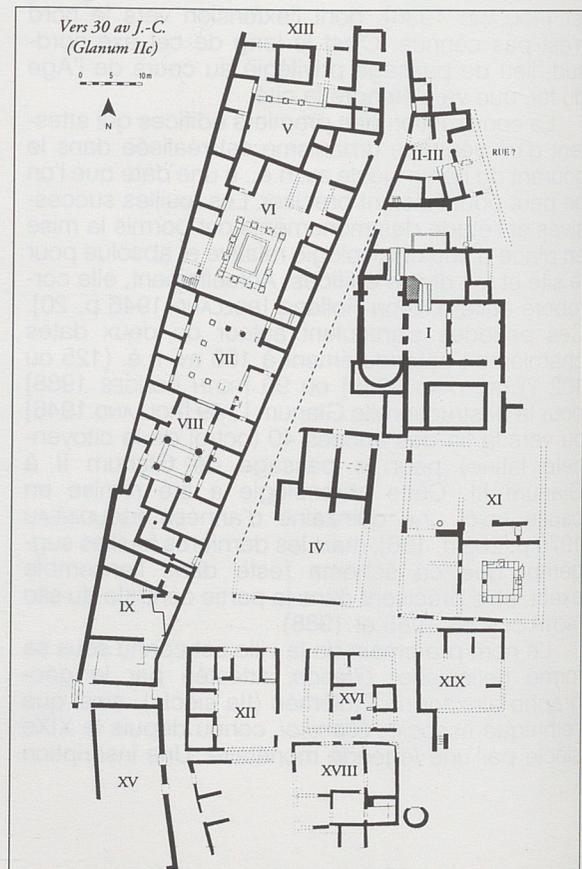
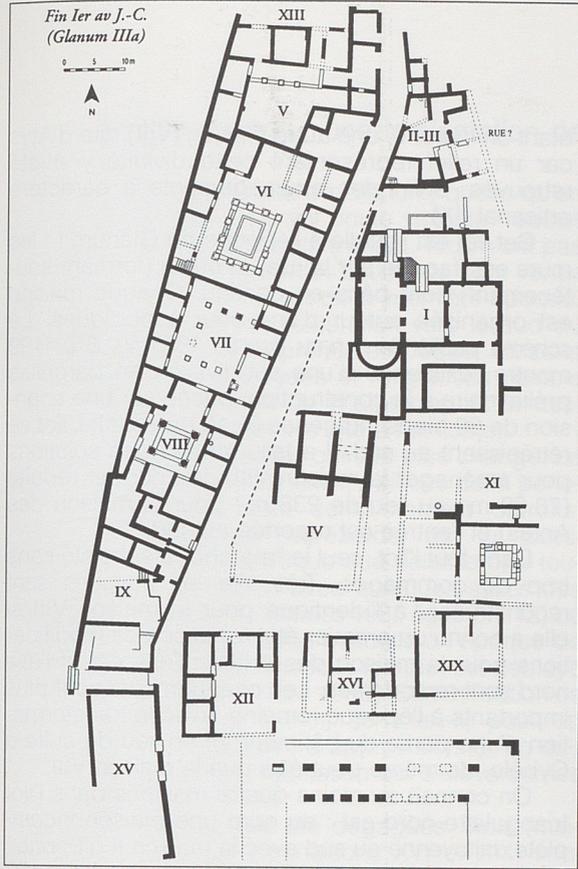
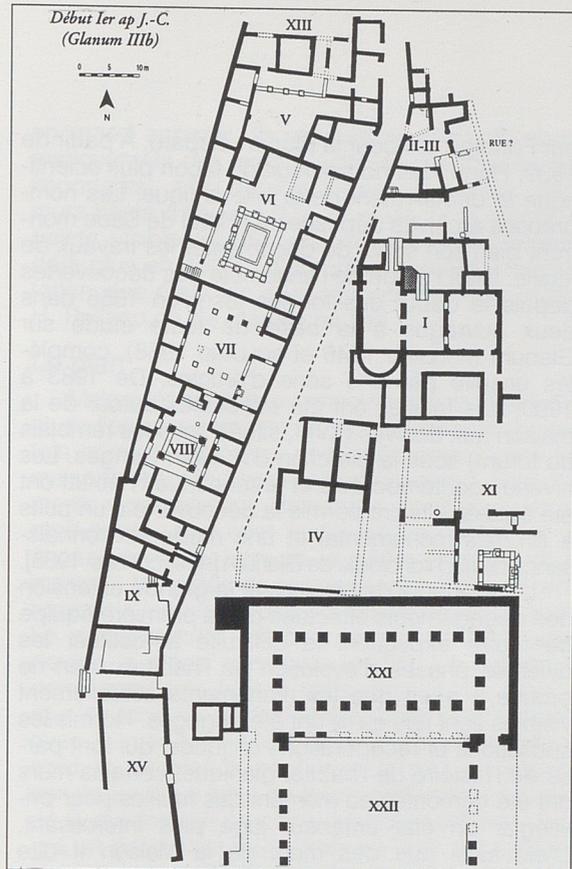
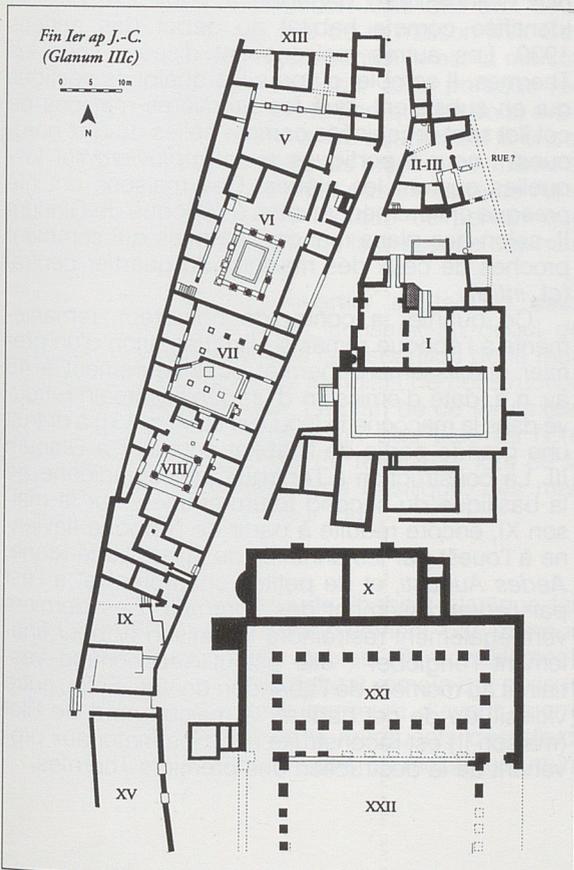
*Essai d'évolution du quartier central et nord à
Glanum (50 av. n.è. - 100 ap. n. è.).*

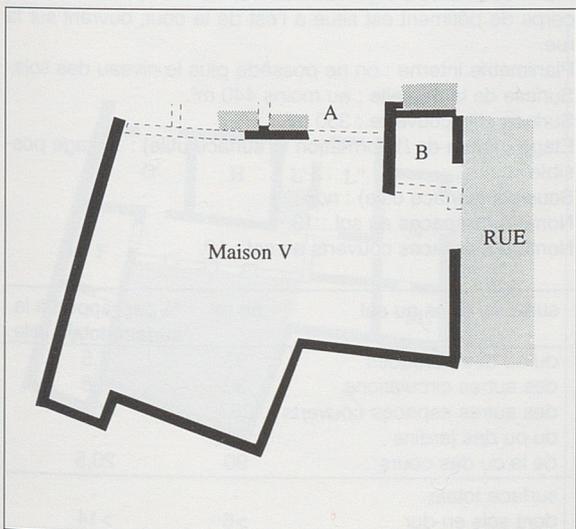
plan des vestiges existants

Murs : grand appareil à joints vifs, soigneusement assemblé. Les joints sont sciés, les faces de parement sont ravalées en arête de poisson.

Plan : seule l'extrémité sud de la maison étant dégagée, il n'est pas possible d'en préciser le plan.

Nombre d'espaces au sol : au moins 5.

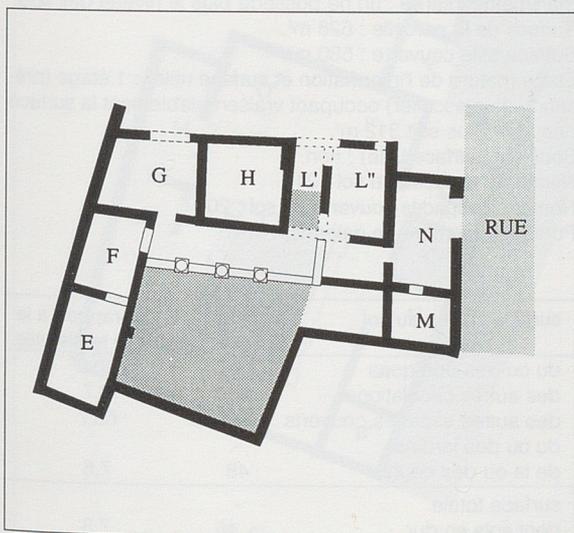
plan des vestiges existants

Plan : deux ailes s'organisent autour de la cour. Un troisième corps de bâtiment est situé à l'est de la cour, ouvrant sur la rue.
