# VIENNE

## Les maisons de l'agglomération viennoise

### VIENNE (Isère)

### SAINTE-COLOMBE ET SAINT-ROMAIN-EN-GAL (Rhône)

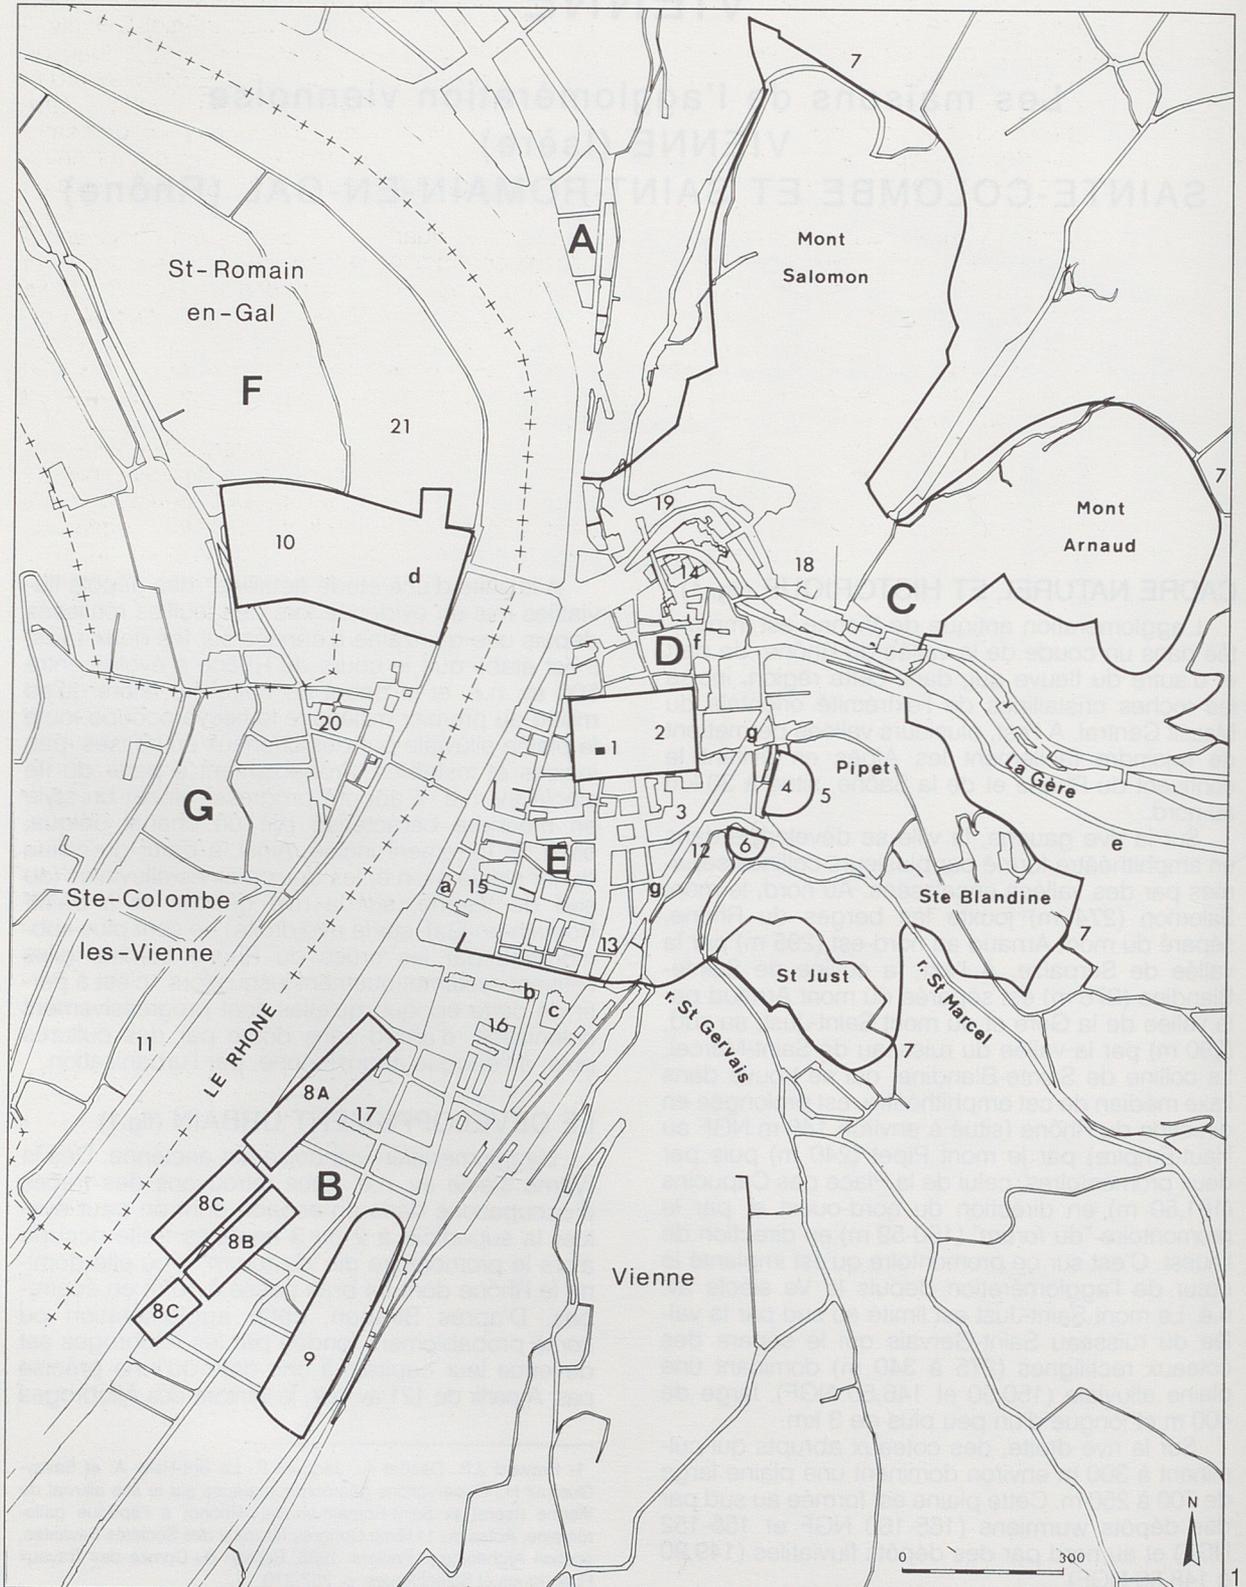
#### 1. Plan de l'agglomération viennoise :

1. Temple de Rome et d'Auguste
2. Forum
3. "Sanctuaire et théâtre de Cybèle"
4. Théâtre
5. "Castrum"
6. Odéon
7. Enceinte
8. Entrepôts A, B, C, D
9. Cirque
10. Complexe du Palais du Miroir
11. "Thermes du sud"
12. Maisons de Saint-Just
13. Maisons de la Banque de France
14. Maison de Cuvrière
15. Maisons de la place Saint-Pierre
16. Maisons de la place Camille Jouffray
17. Maisons de la ZAC des Nymphéas
18. Maisons de la rue des Colonnes
19. Maison du Faune
20. Maisons de la rue Garon
21. Maisons de Saint-Romain-en-Gal :  
a- Chambre de Commerce, b- HLM de la place Camille Jouffray, c- Poste, d- Stade nautique, e- CD 41, f- Place des Capucins, g- Rue V. Hugo,  
A- Quartier d'Estressin, B- Quartier des docks, C- Quartier de la vallée de la Gère, D- Centre nord, E- Centre sud, F- Quartier de St-Romain-en-Gal, G- Quartier de Sainte-Colombe.

#### CADRE NATUREL ET HISTORIQUE (fig. 1)

#### LE DÉVELOPPEMENT URBAIN (fig.1)

Notre connaissance de l'habitat viennois dans l'Antiquité est très inégale (fig.1).

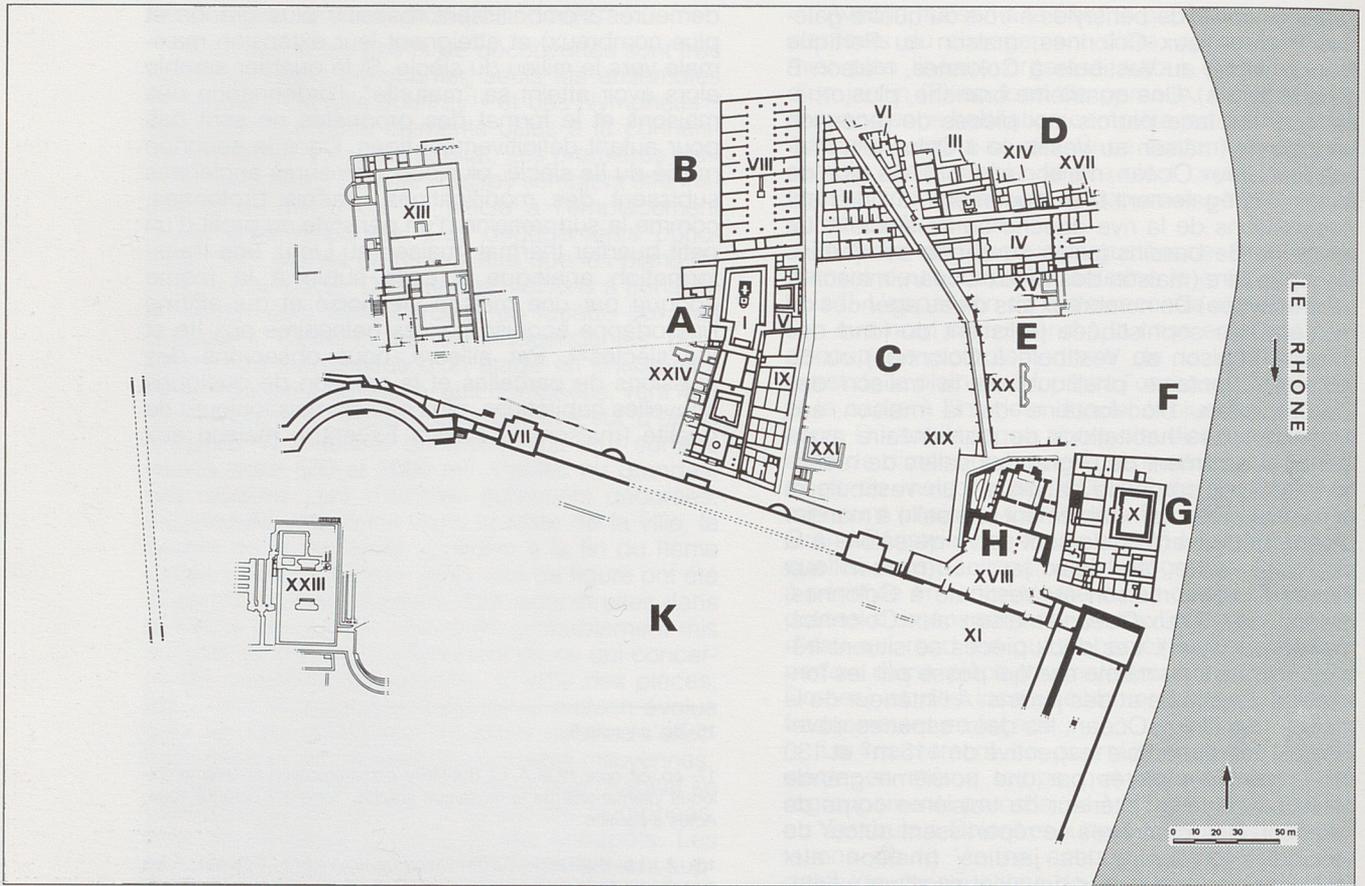
2. Site de Saint-Romain-en-Gal : plan général des vestiges à la fin du IIe siècle :

| XI. Portique du Rhône et esplanade centrale (ensemble monumental) | A, B, C... Ilots. |

- En pointillé : Axe de cadastration primitif.

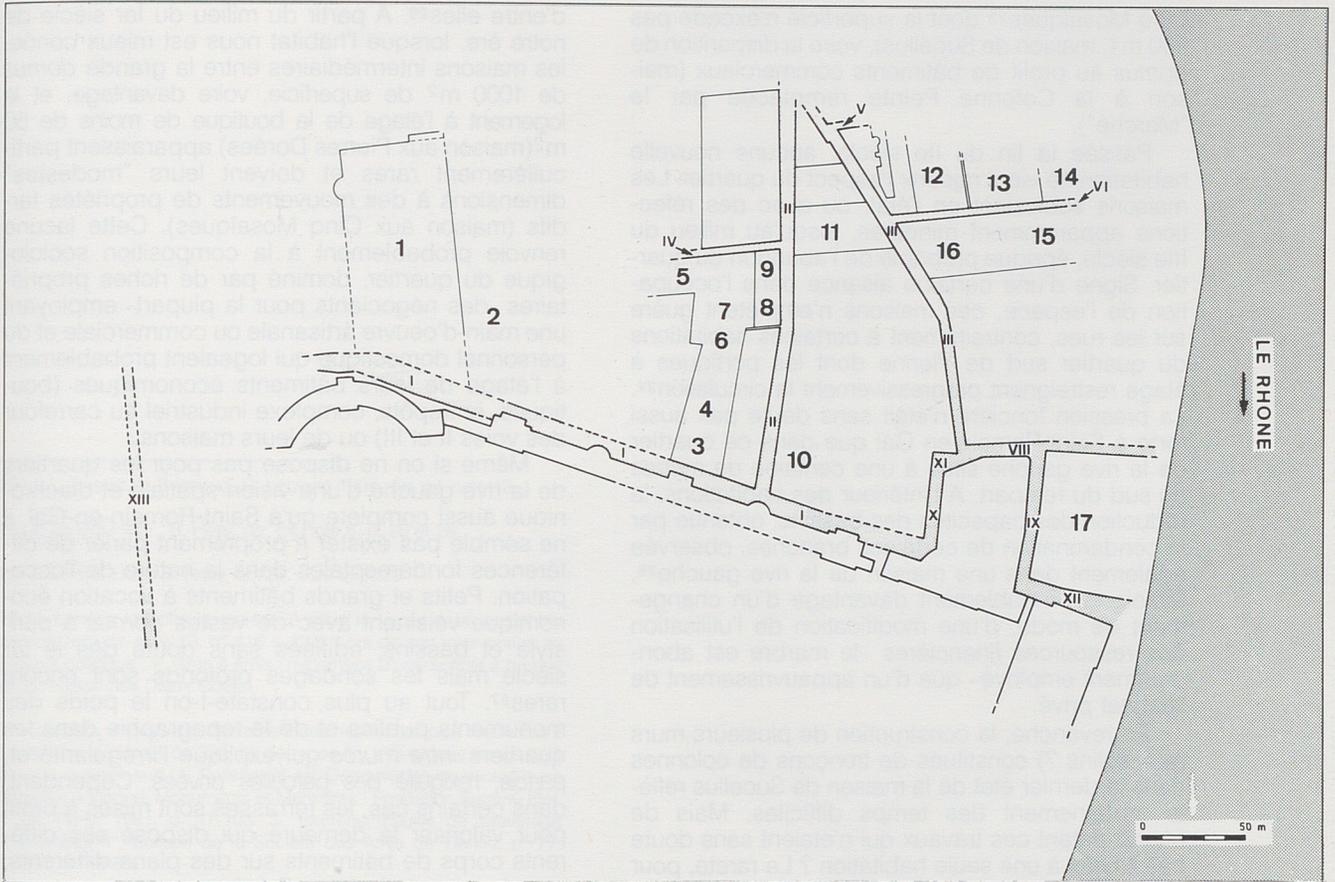
3. Site de Saint-Romain-en-Gal : plan de localisation des rues et des maisons présentées :

1. Maison A sous le lycée
2. Maison B sous le lycée
3. Maison à la Citerne
4. Maison aux Pierres Dorées
5. Maison au Grand Péristyle
6. Maison au Vestibule à Colonnes
7. Maison des Dieux Océan
8. Maison au Bassin Excentré
9. Maison aux Cinq Mosaïques
10. Maison à la Colombe
11. Maison au Portique Peint
12. Maison aux Colonnes
13. Maison aux Poissons
14. Maison anonyme
15. Maison au Vivier
16. Maison de Sucellus
17. Maison au Lion.

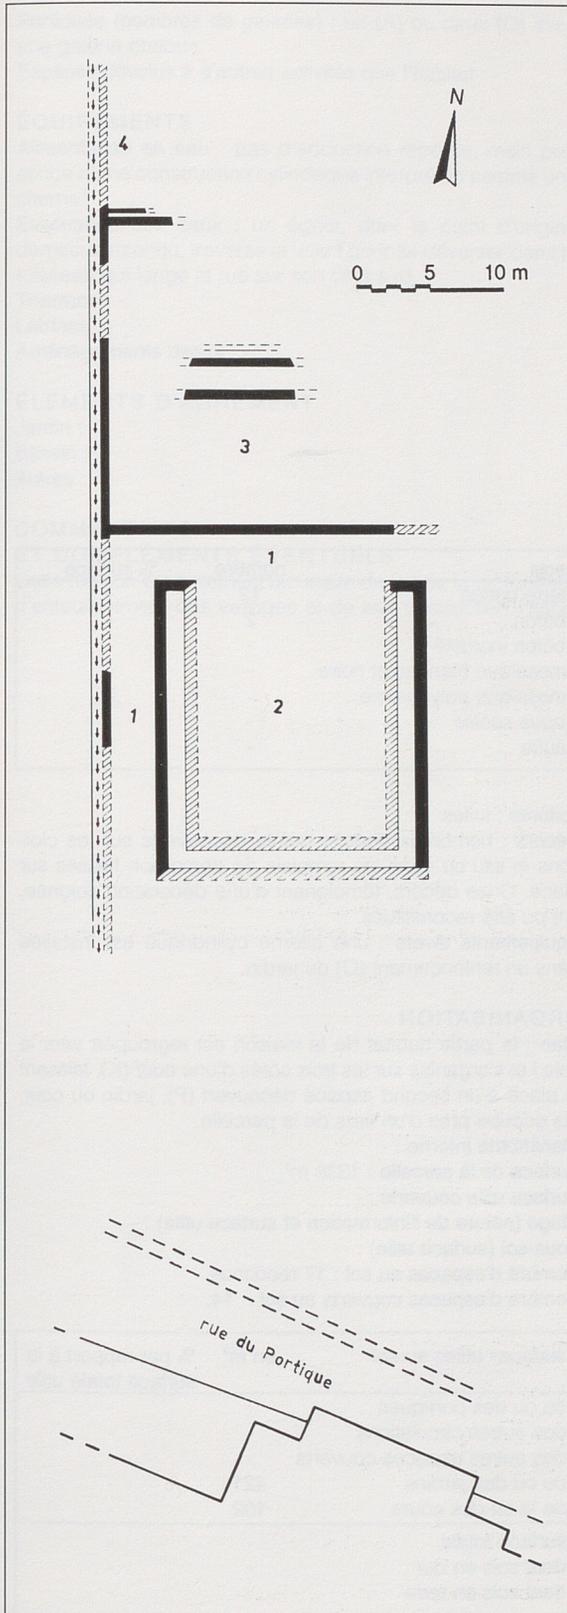
plan des vestiges existants

Plan : un péristyle (1) et probablement un ou plusieurs corps de bâtiment de part et d'autre.  
Planimétrie interne : -  
Surface de la parcelle : -  
Surface utile couverte : -  
Étage (nature de l'information et surface utile) : -  
Sous-sol (surface utile) : -  
Nombre d'espaces au sol : 4 dégagés.  
Nombre d'espaces couverts au sol : 3 au maximum (1, 3, 4).  
Portiques (nombres de galeries) : un (1). Deux galeries partiellement dégagées.  
Espaces dévolus à d'autres activités que l'habitat : -

Jardin : oui (2).  
Bassin : en U, à l'intérieur du jardin 2.  
Autres : -

Maison très incomplète, rapidement dégagée et quasiment inédite. Ses inventeurs rattachent les vestiges à l'habitation voisine A, mais la présence d'un *ambitus* suggère l'existence de deux propriétés.

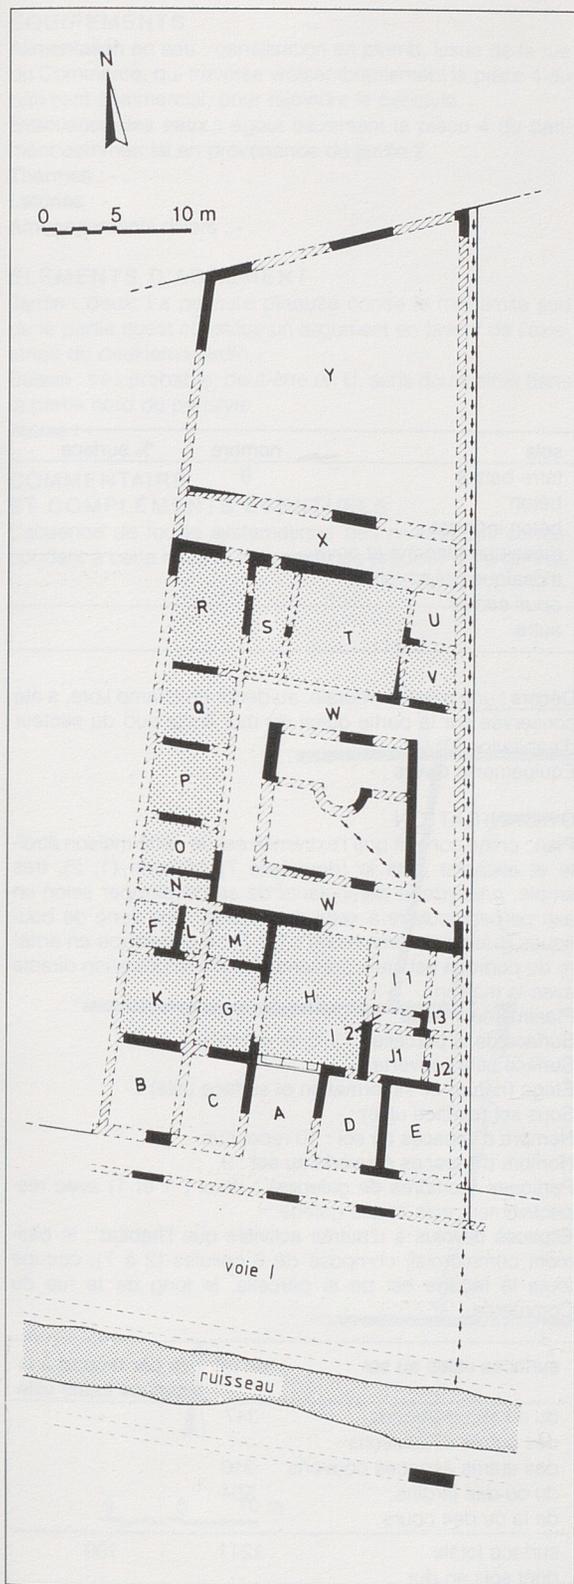
plan des vestiges existants

Étage (nature de l'information et surface utile) : trace d'un escalier sur le mur ouest de la boutique D, tandis que la pièce L peut correspondre à l'emplacement d'un escalier propre à la maison.

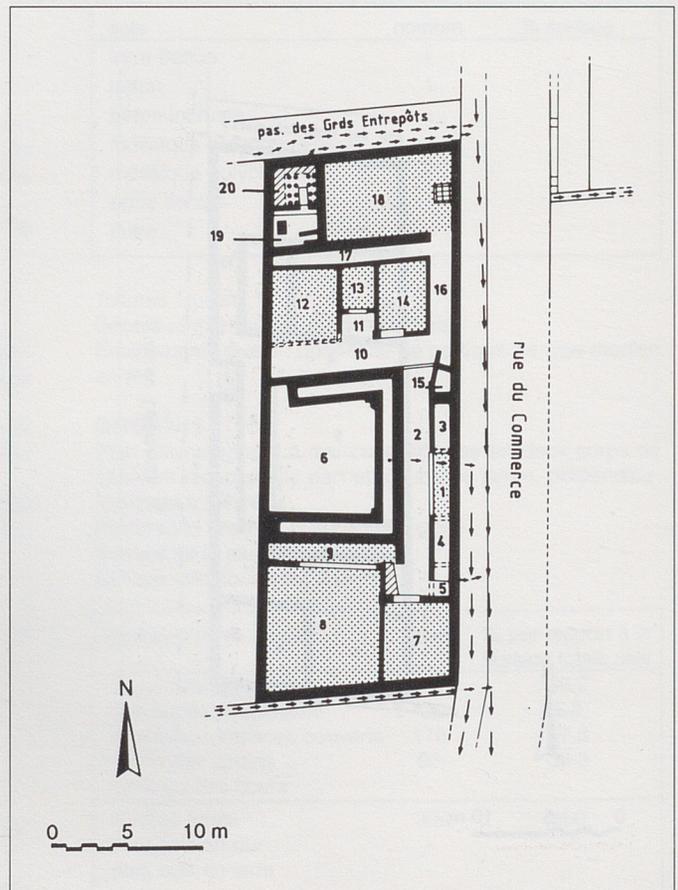
plan des vestiges existants

*sectile* pourrait occuper la galerie 9. Les mosaïques polychromes sont placées dans les pièces de réception tandis que celles qui sont noires et blanches se retrouvent dans des espaces de circulation.

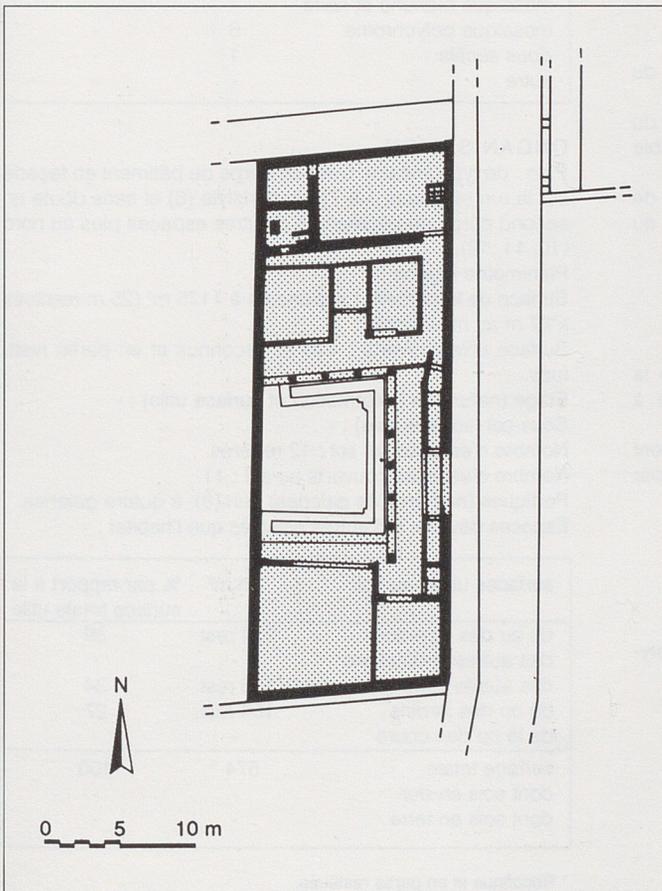
**Portiques (nombres de galeries)** : un avec deux galeries (2, 10). Un auvent peut couvrir la galerie 9.
