Etude d'architecture vernaculaire des hameaux du Haut-Diois

La maison Catier à Boulc (Drôme)

Pour une meilleure connaissance des usages et des techniques de constructions

Laurence Veillet, Architecte DPLG

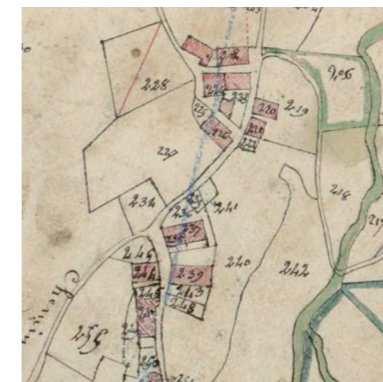
Fig 2 : Cadastre napoléonien – feuille D1, cote 3 P 3304/6 - 1826 - AD26

L'existence de l'ensemble bâti (fig.2) est attestée par le cadastre napoléonien, daté de 1826¹. L'ensemble bâti regroupant habitation et grange apparaît alors sur la parcelle 247, située entre les parcelles 246 et 250. La parcelle 244 correspond à la remise Catier, bâtiment détaché de l'ensemble bâti. Ces parcelles sont longées par le chemin de Miaux au col du
