# Etude d'architecture vernaculaire des hameaux du Haut-Diois

## Étude d'architecture vernaculaire des hameaux du Haut-Diois

La maison Catier à Boulc (Drôme)

Laurence Veillet, Architecte DPLG

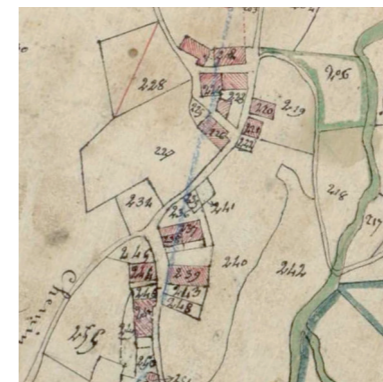
Fig 2 : Cadastre napoléonien – feuille D1, cote 3 P 3304/6 - 1826 - AD26

L'existence de l'ensemble bâti (fig.2) est attestée par le cadastre napoléonien, daté de 1826<sup>1</sup>. L'ensemble bâti regroupant habitation et grange apparaît alors sur la parcelle 247, située entre les parcelles 246 et 250. La parcelle 244 correspond à la remise Catier, bâtiment détaché de l'ensemble bâti. Ces parcelles sont longées par le chemin de Miaux au col du

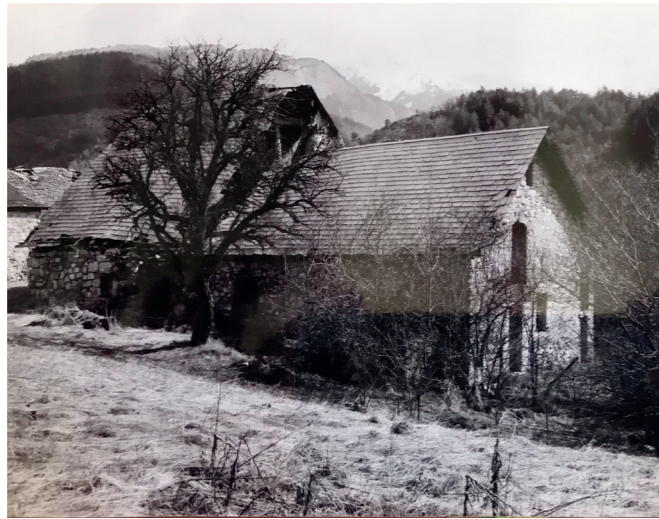
Fig 4 : Photographie noir et blanc prise depuis le pré, façade ouest – 1972 – archives personnelles des propriétaires.

Lors de notre première visite en mars ou avril 1972, l'ensemble apparaît dégradé mais complet, présentant deux bâtiments dos à dos. Une série de photographies permet de relever et décrire l'ensemble des façades (fig.4).

Le bâtiment est implanté le long d'un chemin, sur une pente, et présente un fort dénivelé, d'environ 2m50, entre l'angle nord-ouest et l'angle sud-est. Le pré longeant le côté ouest présente lui-même une forte pente, cassée à l'abord du bâtiment par un replat permettant de circuler aisément le long du bâtiment.

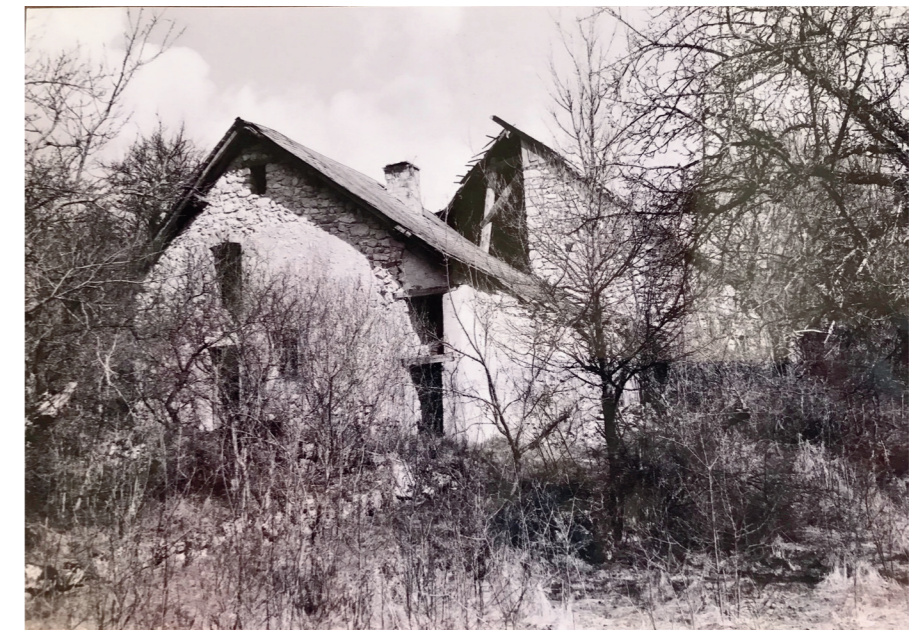
Fig 5 : Photographie noir et blanc prise depuis le chemin, pignon sud – 1972 – archives personnelles des propriétaires.

La maison présente un beau pignon ouvert d'une porte et une fenêtre à rez-de-chaussée, une fenêtre au premier étage, et une baie au dernier niveau dans l'axe de la faîtière. Il s'agit de la façade la plus composée et de la façade d'entrée dans le bâtiment.

Le premier étage et le second sont tous les deux sous comble d'un toit à deux pentes. Du côté est du pignon s'ouvrent en outre deux baies superposées, séparées seulement par un plancher dont le linteau de la baie à rez-de-chaussée forme la rive. Cette travée secondaire

Le bâtiment sud vient s'appuyer contre un refend qui forme un demi-pignon au bâtiment nord, dominant de beaucoup sa toiture (fig.5).

En pignon sud une large fissure courait verticalement à l'aplomb du piédroit des deux baies

de la travée secondaire à l'est, témoignant d'un déplacement latéral de plus de 5 cm. Les deux linteaux marquaient cet espacement.

Par ailleurs, côté maison, le pignon sud présentait un dévers sensible. En outre, un décalage de maçonnerie, et un redressement de ce dévers en partie haute, attestaient d'un rehaussement ultérieur au premier basculement.

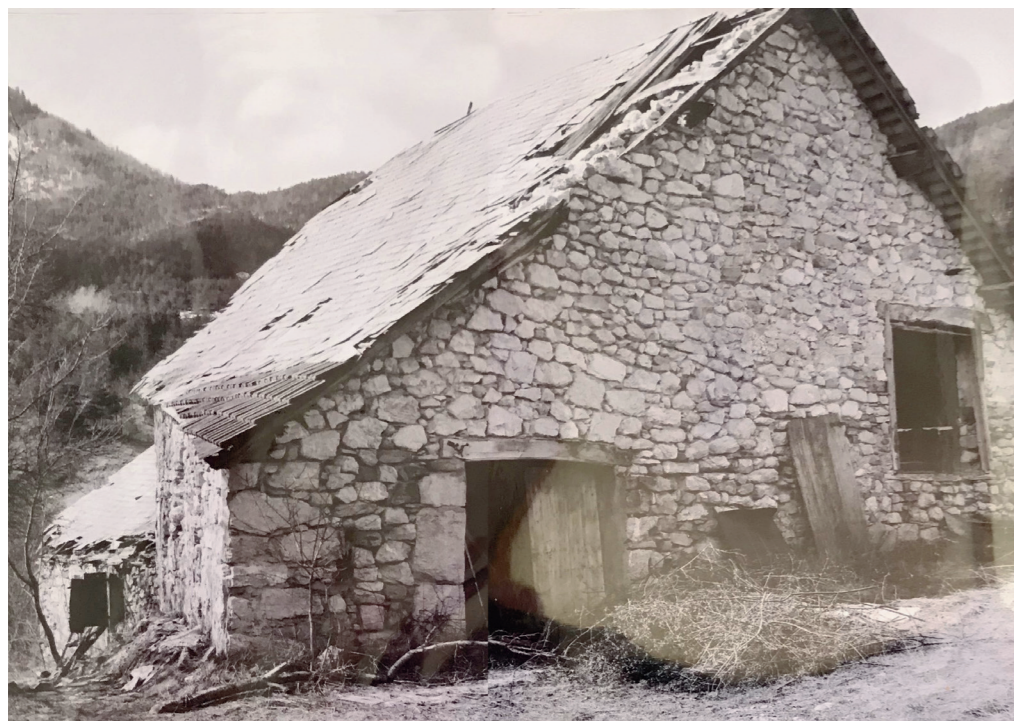
Fig 6 : Photographie noir et blanc prise depuis le chemin, pignon nord – 1972 – archives personnelles des propriétaires.

Le pignon opposé, côté nord, est percé de deux larges portes (**fig.6**), donnant accès pour celle de gauche au niveau bas du bâtiment, découpé en deux travées. Une première travée, disposée parallèlement au chemin, présente trois niches ménagées dans le mur de refend face à la porte.

Une paroi de bois sépare cette travée de la seconde, côté pré. Cette seconde travée ouvre sur le pré par un fenestron et une large porte. Elle est équipée d'une mangeoire située contre la partie enterrée du pignon, et d'une évacuation des effluents les ramenant vers la première travée. Le sol est dallé de larges pierres plates au-devant de la mangeoire.

La seconde porte du pignon présente un seuil à environ un mètre du sol et donne accès à une vaste fenièr<sup>3</sup>.

En pignon nord, les maçonneries apparaissaient désunies en partie haute côté est ainsi qu'au chaînage d'angle côté ouest. Les mortiers ont probablement été lavés du fait des manques de couverture.

Une étude plus précise du pignon nord révèle une maçonnerie de moellons plus gros et au montage plus régulier autour de la porte donnant sur la bergerie et une maçonnerie d'éléments plus petits et moins organisés pour la partie de droite et l'étage. Ces différences dessinent un pignon plus aigu, axé sur la porte de gauche, qui a pu être agrandi et rehaussé. Ce rehaussement et cet élargissement du bâtiment semblent avoir été faits sans assurer une structure suffisamment fiable à la grange : si le pignon nord semblait intègre, le refend pignon sud n'existait en réalité que sur la moitié de la largeur du bâtiment. Par ailleurs, en façade sur pré, côté ouest, si la partie nord présentait une belle maçonnerie massive avec un large fenestron, la partie sud était entièrement ouverte. Il semble que l'étage et la charpente ne reposaient que sur un poteau trop peu dimensionné.

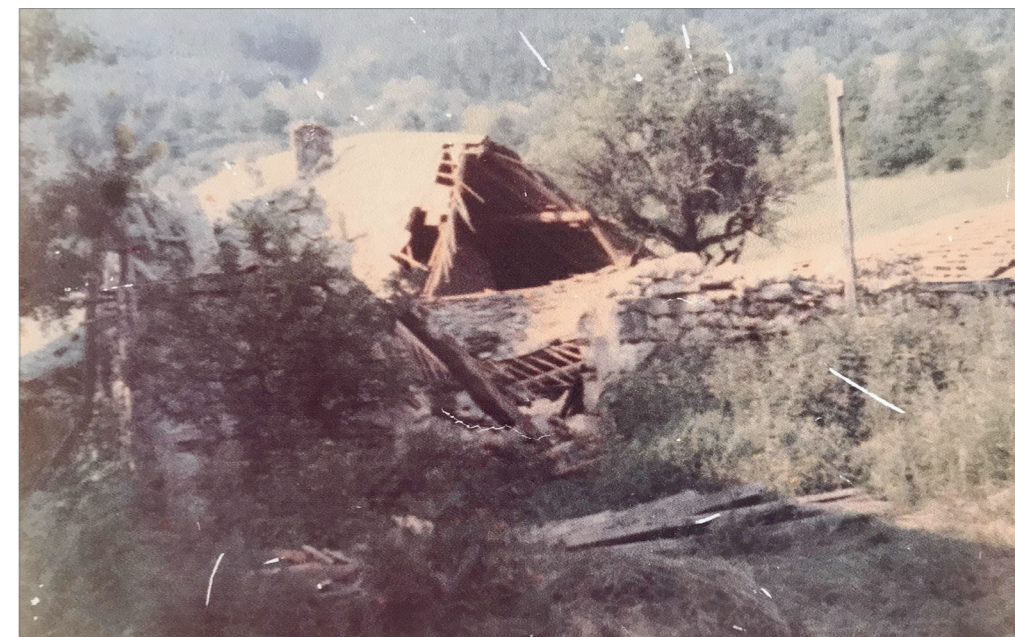
Fig 8 : Photographie en couleur prise depuis le chemin, pignon nord – 1975 – archives personnelles des propriétaires.

En arrivant pour les vacances d'été 1975, les propriétaires ont fait le constat de l'effondrement de la grange (**fig.8**). Son pignon nord s'est presque entièrement effondré, le toit s'est littéralement déplié suivant son faitage et a poussé le poteau de l'angle sud-ouest, les deux pans de toiture se sont retrouvés à plat sur les décombres.

La travée comportant les chambres s'est effondrée en même temps. Le refend intermédiaire, parallèle à la façade sud, est devenu façade nord.

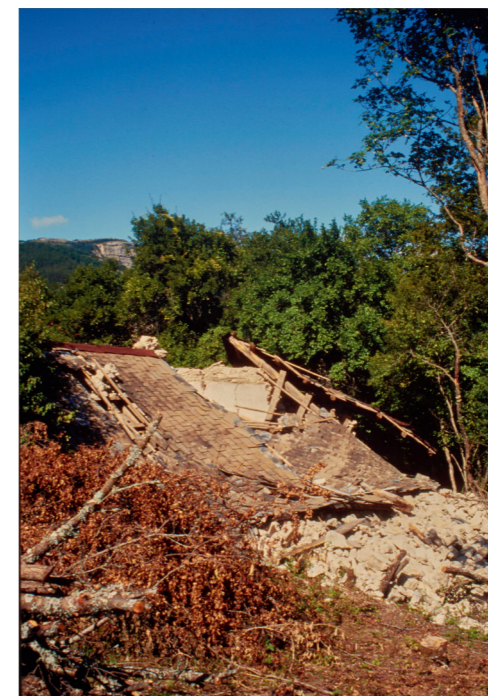
Fig 9 : Photographie en couleur prise depuis le chemin, pignon sud.  
© Laurence Veillet, juin 1993

De larges fissures sont ouvertes dans les murs gouttereaux, comme dans le pignon sud. En arrivant pour les vacances d'été 1993, les propriétaires font le constat de l'effondrement de ce qu'il restait de l'ensemble bâti, la partie habitation : le pignon sud s'est abattu au sol (**fig.9 et 10**). En déblayant la couverture qui s'est dépliée par-dessus, le constat sera fait des pierres des baies de porte et de fenêtres, posées à plat, intactes. Les décombres révèlent en effet l'empilement des strates de la construction : la maçonnerie et ses menuiseries en place, la structure du plancher, la charpente, la couverture d'ardoises.

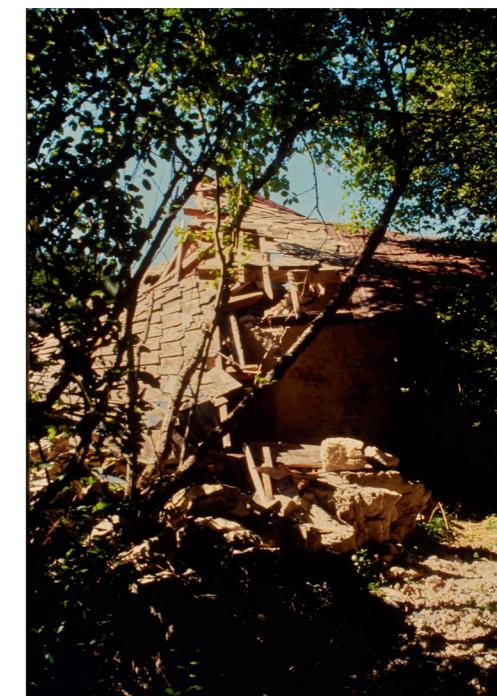
Fig 10 : Photographie en couleur prise depuis le pré, pignon sud.  
© Laurence Veillet, juin 1993
