Loïc Benoit, Clément Tournier, Simon Branchereau, Noémie Pierrat, Olivier Veissière. Château médiéval de Clermont : Zone sud - quart sud-ouest (Clermont, Haute-Savoie). Département de la Haute-Savoie; SAPB74. 2023. hal-04586611

Château Médiéval de Clermont : Zone sud - quart sud-ouest (Clermont, Haute-Savoie)

Fouille programmée triennale 2020-2022 : rapport intermédiaire 2022

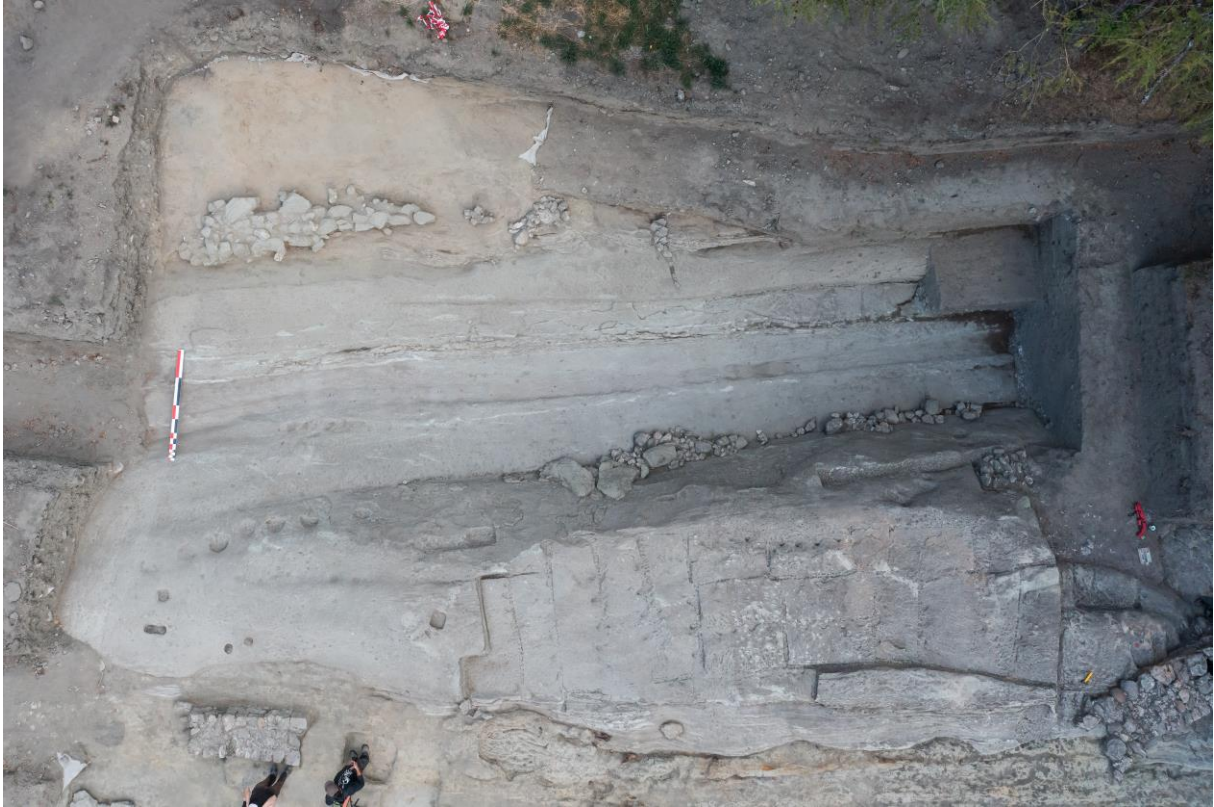
Fig. 15: Vue générale du chemin ES 1.6. Cliché: O. Veissière - patrimoine numérique.

et présente une épaisseur de remblai de l'ordre de 3,40 m, depuis le niveau actuel de circulation et jusqu'à son étiage [Planches 9, 13 et Fig. 15].

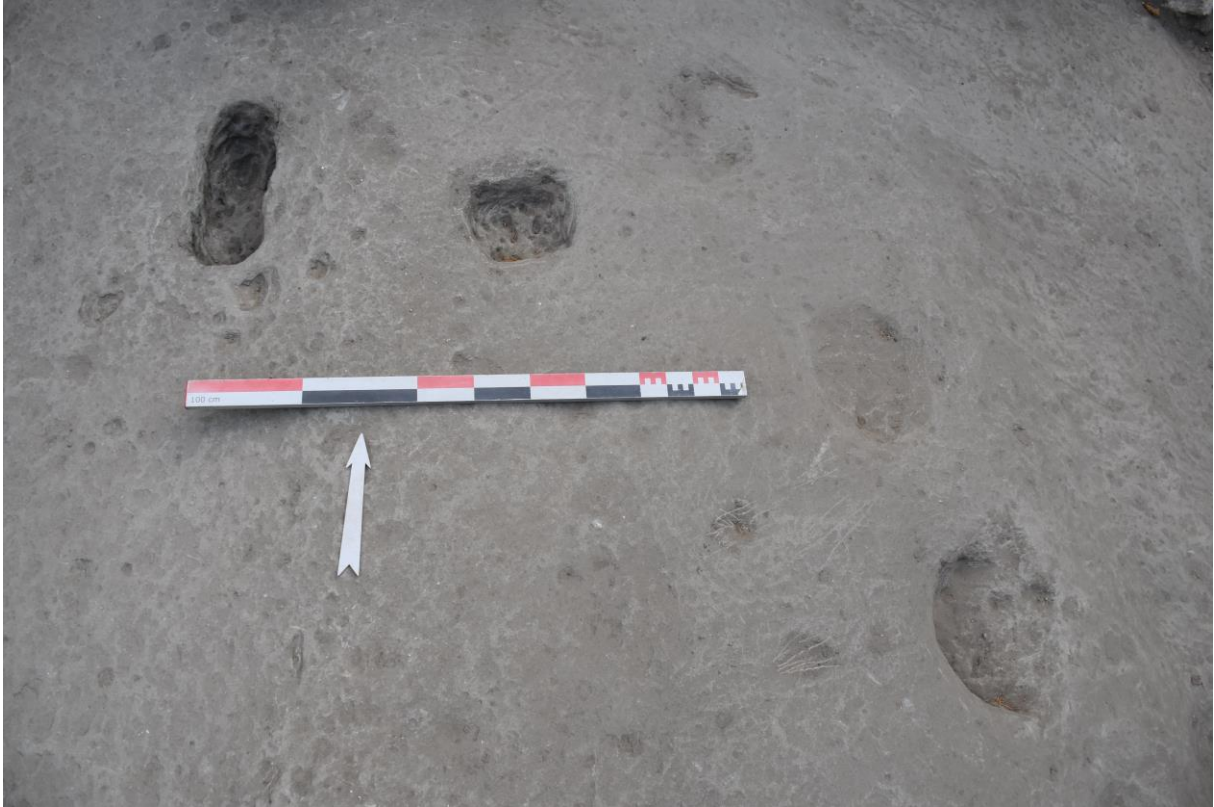
Fig. 17: Vue en plan des structures en creux TRP1410 à TRP1415 identifiées dans la partie septentrionale du chemin d'accès. Cliché: Equipe de fouille.

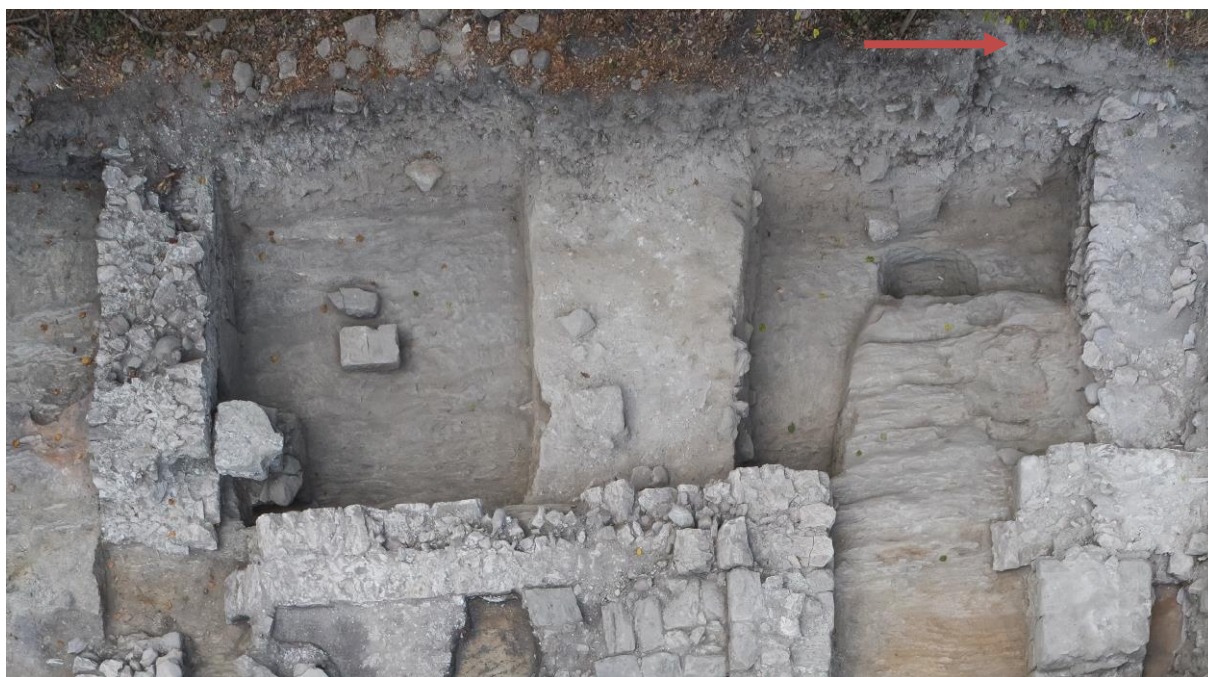
Fig. 25: Vue générale de l'espace ES 1.29. Cliché: O. Veissière - patrimoine numérique.

Il est ceint au nord par le mur **M 1206**, la porte **POR 1471** et les escaliers **ESC 1344** et **1469**. La limite orientale est constituée de l'ensemble porte et piles **POR 1202**, **PIL 1314** et **1465**, ainsi que du mur **M 1337**. Le sud est, quant à lui, clôturé par le mur **M 1338** et la pile **PIL 1347**. Enfin, deux trous de poteaux, **TRP 1343** et **1345** ont été découverts au nord de l'espace [**Planche 9 et Fig. 25**].

M 1338 devait initialement être chaîné à **M 1337** à l'est comme l'attestent les différents décalages de maçonnerie autour. Néanmoins, le chaînage n'est pas conservé [Fig. 25 et 26].

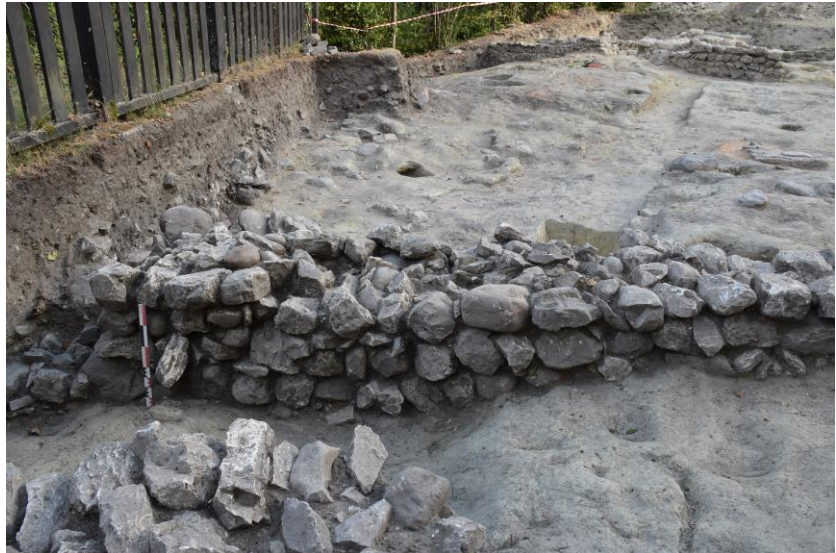
Fig. 36: Parement sud de M 1316. Cliché: Equipe de fouille.

(10 %). Les modules des moellons oscillent entre 0,10 x 0,06 m et 0,27 x 0,14 m [**Planche 12 et Fig. 36**]. Ces derniers sont disposés en assises réglées (0,20 m de hauteur en moyenne) aujourd'hui en mauvais état. L'ensemble est lié par un mortier de chaud très dégradé et très friable.

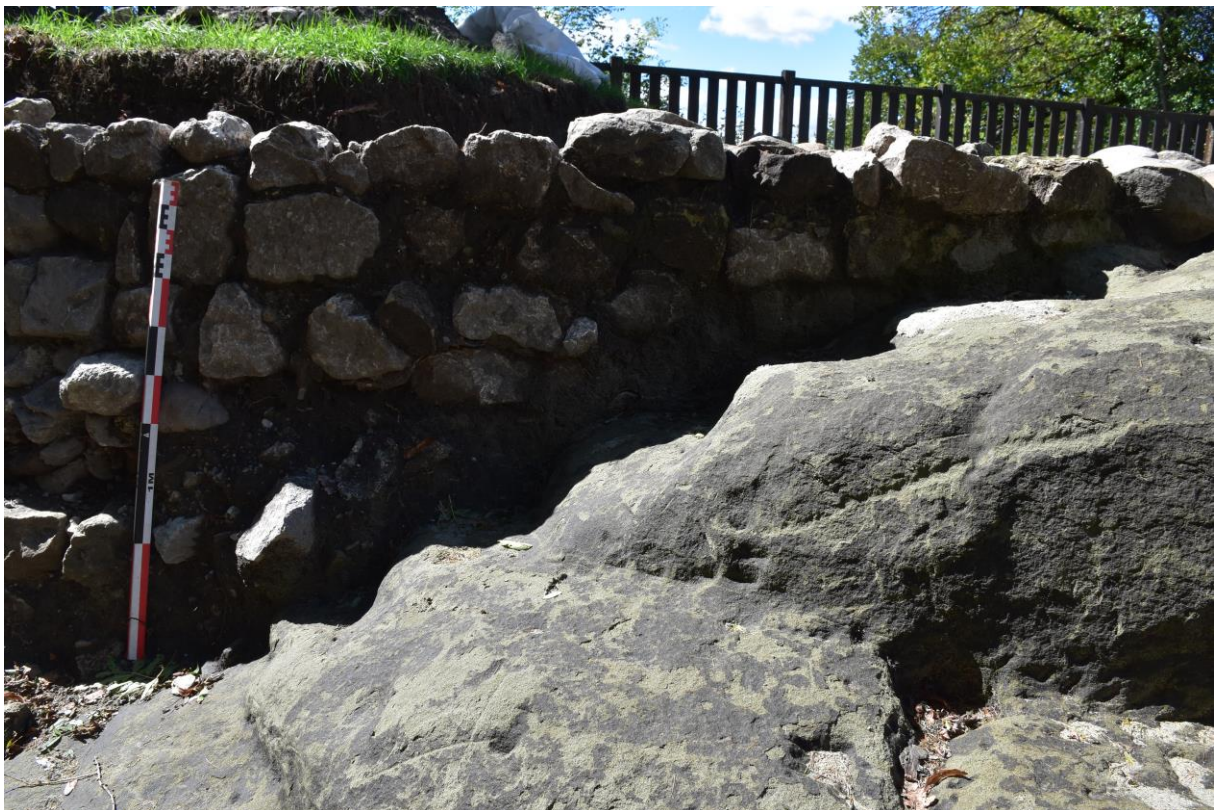
Fig. 43: Escalier ESC 1365. Cliché: Equipe de fouille.

À l'ouest de l'espace se trouve, sous le mur **M 1315**, les vestiges de l'escalier **ESC 1365** [**Fig. 43**]. Ce dernier est taillé dans le substrat géologique et se compose de cinq marches suivant un axe nord-sud. Il a été observé sur 2,30 de long et 1,20 de largeur au maximum. La chronologie relative entre les deux structures superposées indique l'antériorité de l'escalier. L'absence de niveau stratigraphique associé ne permet pas de dater ce dernier. Néanmoins, l'organisation générale du secteur penche en faveur d'une utilisation simultanée de l'escalier et des bâtiments sur poteaux de bois environnant (*cf. infra*) [**Planche 9**].

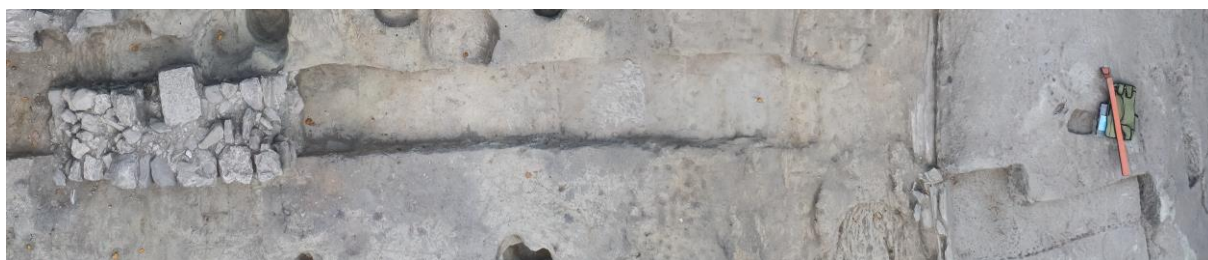
Fig. 51: Tranchée TRR 1464. Cliché: O. Veissière - patrimoine numérique.

tranchée se poursuit à l'est par l'emplacement présumé du mur **M 1473**, équivalent de **M 1323**. Cet emplacement est matérialisé par le substrat géologique taillé à angle droit [Fig. 51 et Planche 9]. Il marque ainsi la limite de la pièce.

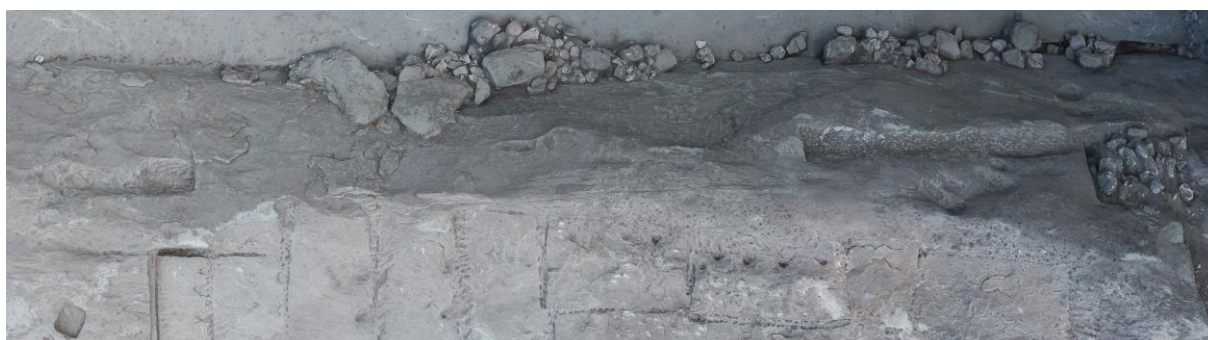
Fig. 52: Limite orientale de ES 1.36. Cliché: O. Veissière - patrimoine numérique.

La limite orientale de l'espace, nommée **M 1472**, se situe au niveau de la rupture de pente du substrat géologique, à la jonction avec le chemin **ES 1.6** [Planche 9]. Bien que largement arasées à cet endroit, plusieurs encoches rectilignes (**ENC 1420 à 1426 et 1430**) sont taillées dans la roche. Elles conservent des traces de mortier, mais aussi les négatifs de moellons attestant ainsi de la présence d'une maçonnerie d'axe nord-sud à cet emplacement [Fig. 52 et 53]. Pouvant atteindre presque 2 m de longueur, ces encoches ne sont larges que de 0,30 m au maximum. Aussi ne correspondent-elles qu'à l'emplacement du parement extérieur de l'ancienne maçonnerie qui vient alors se placer au droit de la rupture de pente. L'emplacement du parement intérieur paraît pouvoir être situé au niveau de la roche taillée au droit à l'ouest ce qui nous donne une épaisseur comprise entre 0,70 et 1 m, épaisseur cohérente avec l'ensemble des murs observés [Fig. 52 et 53]. En prenant en compte l'ensemble de ces vestiges, le mur **M 1472** pourrait atteindre une longueur de 10,30 m selon un axe nord-sud.
