# Château Médiéval de Clermont : Zone sud - quart sud-ouest (Clermont, Haute-Savoie)

Fouille programmée triennale 2020-2022 : rapport intermédiaire 2022

**CHATEAU MEDIEVAL DE CLERMONT :**  
**ZONE SUD - QUART SUD-OUEST.**  
(Clermont, Haute-Savoie)

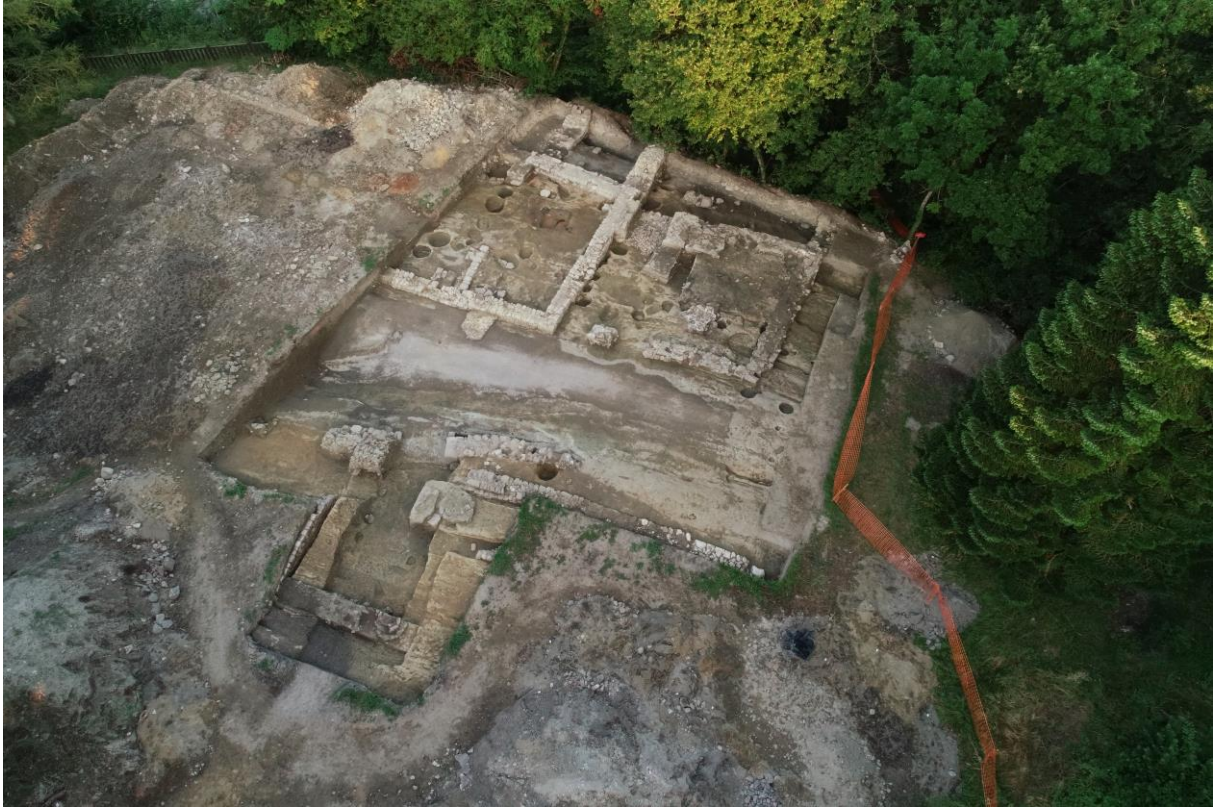
Fig. 1: Résultats des fouilles 2021. Cliché: O. Veissière - patrimoine numérique.

Les campagnes de fouilles précédentes avaient permis l'exploration de deux secteurs distincts repartis de part et d'autre d'un fossé central venant couper le plateau d'est en ouest [**Fig. 1**]. Le secteur nord, très peu exploré, a révélé la tour maîtresse et ses proches abords. Le secteur sud était, quant à lui, supposé accueillir les bâtiments seigneuriaux d'après d'anciennes études. Entre 2018 et 2020, c'est la moitié orientale de ce secteur qui a fait l'objet de recherches. Ces dernières ont révélé la présence d'un grand axe de circulation orienté nord-sud placé au centre du plateau. À l'est de celui-ci se trouve un grand complexe culinaire associant cuisine avec cheminée monumentale, petit cellier attenant, un pressoir domestique ainsi qu'un chai creusé dans le substrat rocheux. Directement adjacent au sud de celui-ci, se développe un ensemble de plusieurs pièces de stockage associées à des espaces de distribution permettant la circulation. À proximité du chemin central a été découverte une grande cour de plus de 100 m<sup>2</sup> ainsi qu'une pièce affiliée au séchage de graines. En 2021, c'est le quart nord-ouest du secteur sud qui a fait l'objet de fouilles. Ce secteur a révélé de nombreux bâtiments maçonnés, dont une tour, auxquels il est difficile d'associer une fonction. Toutefois, au vu de l'organisation et du mobilier retrouvé, elles pourraient s'apparenter à des dépendances. Ces différentes salles sont construites sur l'emplacement d'anciens bâtiments sur poteaux de bois datés des XI<sup>e</sup>-XII<sup>e</sup> siècles. La fin de la fouille

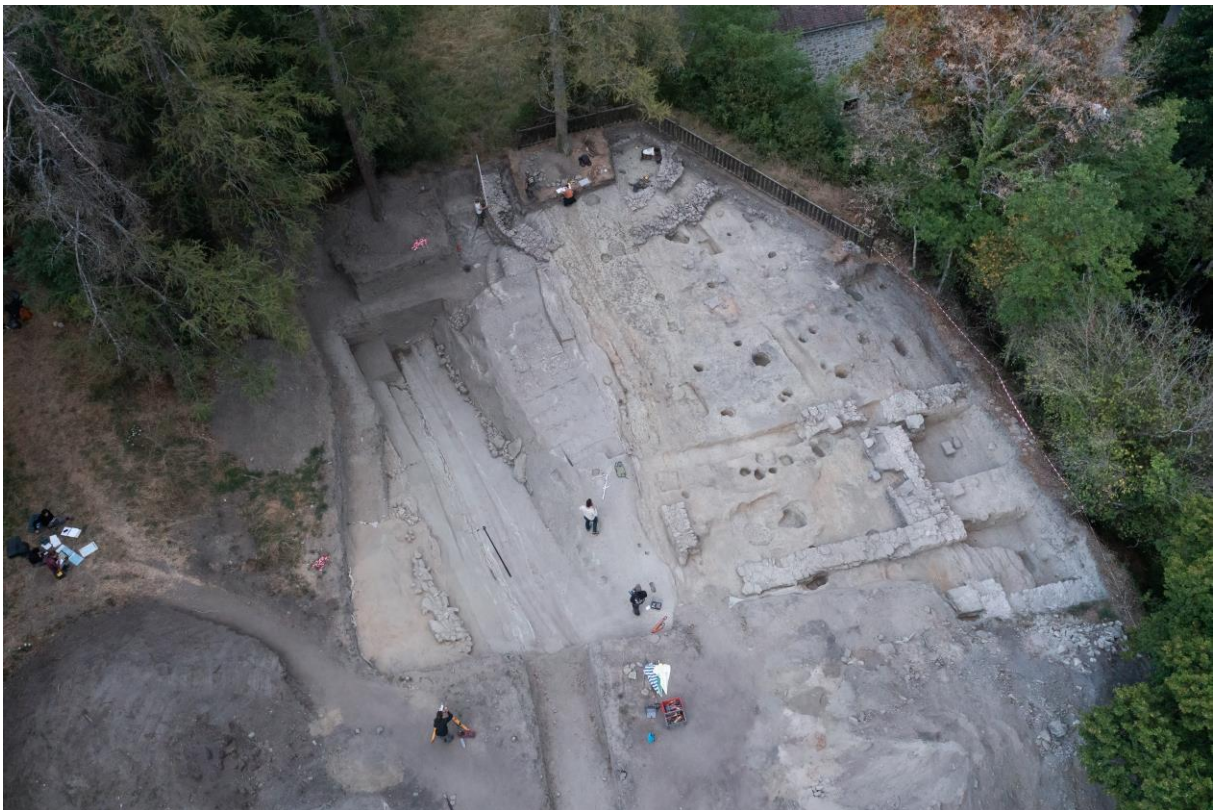
Fig. 2: Vestiges découverts en 2022. Cliché: O. Veissière - patrimoine numérique.

La fouille menée en 2022 prend place au sud de la campagne 2021 et à l'ouest de celle de 2020 [Fig. 2]. Elle permet ainsi l'obtention d'une vision presque exhaustive du secteur sud du château de Clermont. Constituée d'une aire principale de 500 m<sup>2</sup> environ et de deux sondages complémentaires (40 et 14 m<sup>2</sup>), les objectifs étaient de poursuivre l'acquisition de données sur ce secteur afin d'en saisir l'organisation, la construction, mais aussi l'occupation.

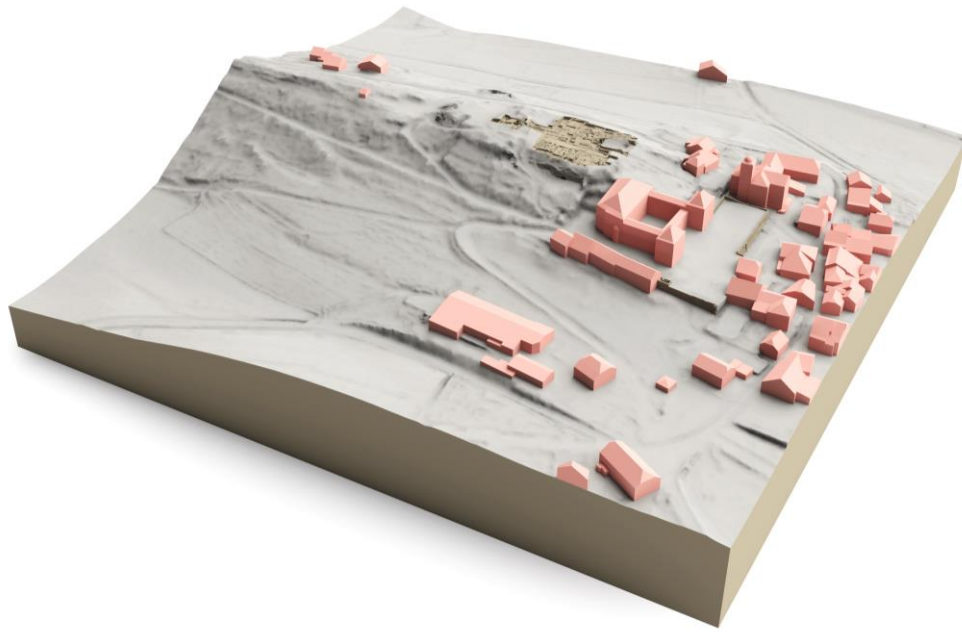
Fig. 3: Modèle 3D du site des châteaux de Clermont et emprises des fouilles réalisées entre 2017 et 2022. Modèle: O. Veissière - patrimoine numérique.

Installé sur un plateau rocheux culminant à 690 m d'altitude, le château de Clermont domine un plain château occupé par une résidence élitaires du XVI<sup>e</sup> siècle ainsi qu'un bourg attenant, dont la fortification a disparu [Fig. 3]. Le site est localisé à une vingtaine de kilomètres au nord-ouest d'Annecy, au croisement de grands axes routiers menant de Chambéry à Genève et de Seyssel, où coule le Rhône, à Annecy. Il dominait également, depuis son promontoire, les vallées environnantes de l'Albanais, lui procurant un contrôle conséquent sur son territoire. Le nom de Clermont émerge dans la documentation dès le XII<sup>e</sup> siècle où l'on suit, sur trois générations, une famille de Clermont dont les membres successifs sont seigneurs d'une localité éponyme. La forteresse apparaît, quant à elle, dans les sources manuscrites dans le courant du XIII<sup>e</sup> siècle. Elle est alors propriété des comtes de Genève qui y résident de manière saisonnière et en font un chef-lieu de châtellenie. Avec le rachat du comté de Genève au début du XV<sup>e</sup> siècle, le château se retrouve au cœur des terres savoyardes et perd quelque peu en intérêt pour le duc de Savoie. Il est alors transformé progressivement en prisons. Toujours entretenu, il garde une fonction militaire en abritant de temps à autre une garnison et continue à être un pôle administratif important dans la gestion du territoire savoyard. A la fin du XVI<sup>e</sup> siècle, une bâtisse élitaires est construite au cœur du

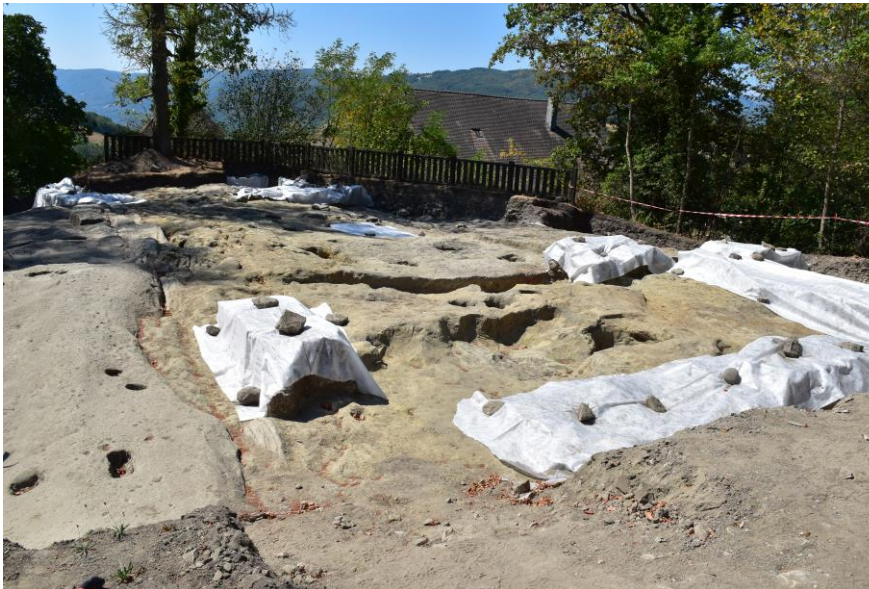
Fig. 5a et b: Protection des vestiges et rebouchage de l'emprise de fouille. Clichés: Equipe de fouille.

En fin d'intervention, l'ensemble des vestiges retrouvés sur le secteur de fouille a été recouvert par un géotextile afin de les protéger. Un rebouchage mécanisé a ensuite été effectué dans les deux semaines suivant la fin de l'opération de terrain. Cette ultime manœuvre a été réalisée avec la même entreprise ayant été retenue pour le décapage [Fig. 6a et b].

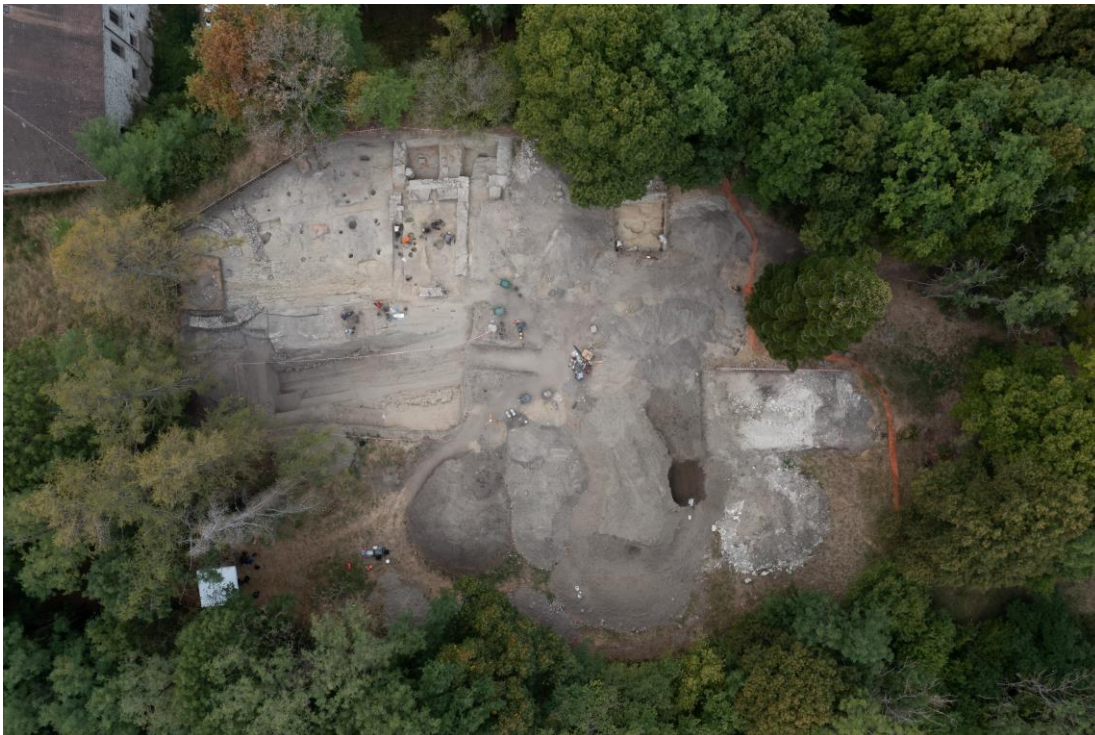
Fig. 9 : 550 m<sup>2</sup> environ ont été explorés en 2022. Cliché: O. Veissière - patrimoine numérique.

Ainsi, l'ensemble de cette documentation nous permet d'appréhender au mieux notre secteur de recherche. La zone de travail de la campagne 2022 respecte l'axe nord-sud des investigations des campagnes précédentes, que nous avons retrouvé du fait de la présence du géotextile. Au final, c'est une aire polygonale d'environ 500 m<sup>2</sup> qui a été ouverte à Clermont cette année, à laquelle s'ajoutent deux compléments de fouilles sur les espaces **ES 1.3** (40 m<sup>2</sup>) et **1.24** (14 m<sup>2</sup>) [Planches 5 à 10 et Fig. 9]. Le plateau étant plan, les zones de stockage des matériaux, triées par unités stratigraphiques<sup>10</sup>, ont été placées sur la moitié orientale du plateau à une distance raisonnable de l'air de fouilles facilitant ainsi l'évacuation, mais aussi le rebouchage.

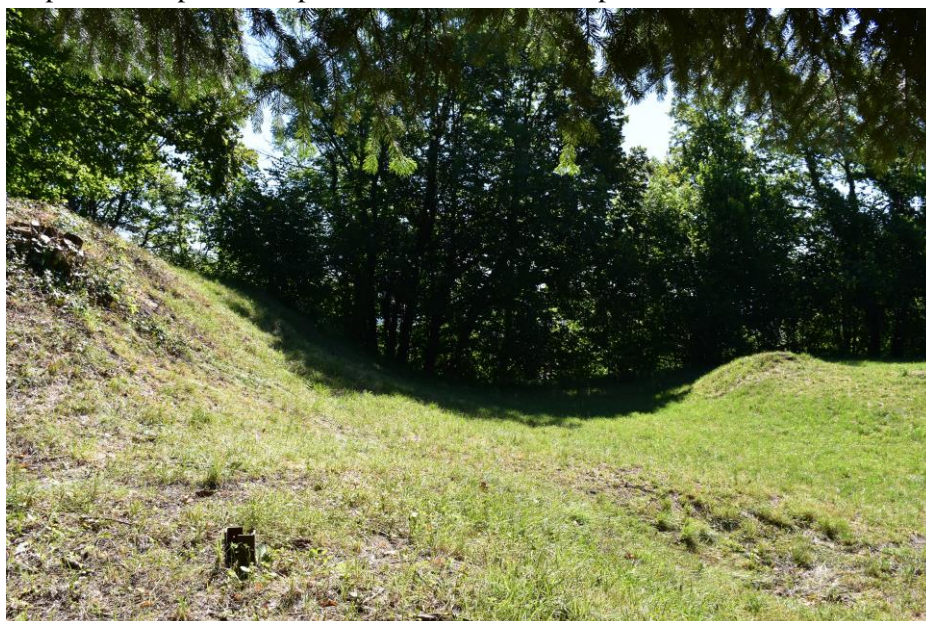
Fig. 10: Fossé central du plateau castral. Cliché: Equipe de fouille 2020.

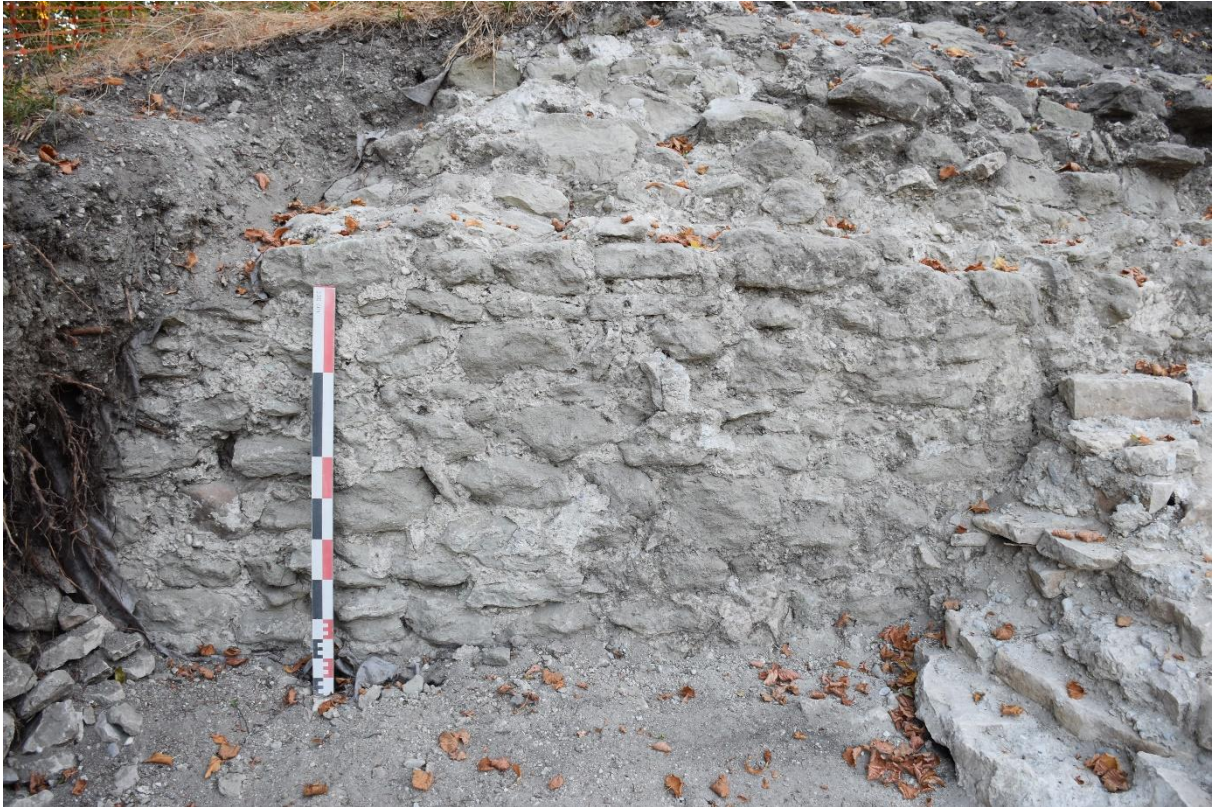
Fig. 12: Mur M 1002 - parement sud. Cliché: Equipe de fouille.

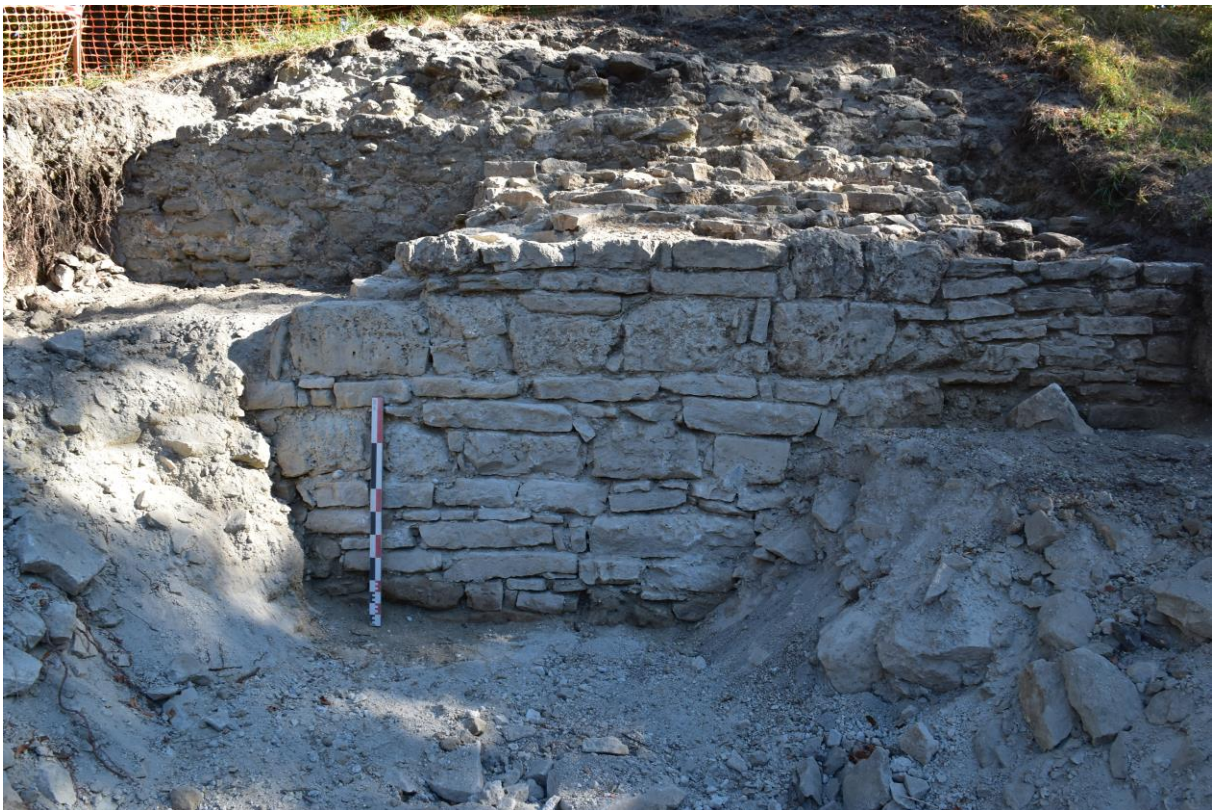
Fig. 11: Chemisage M 1467 venant prendre appui sur M 1002. Cliché: Equipe de fouille.

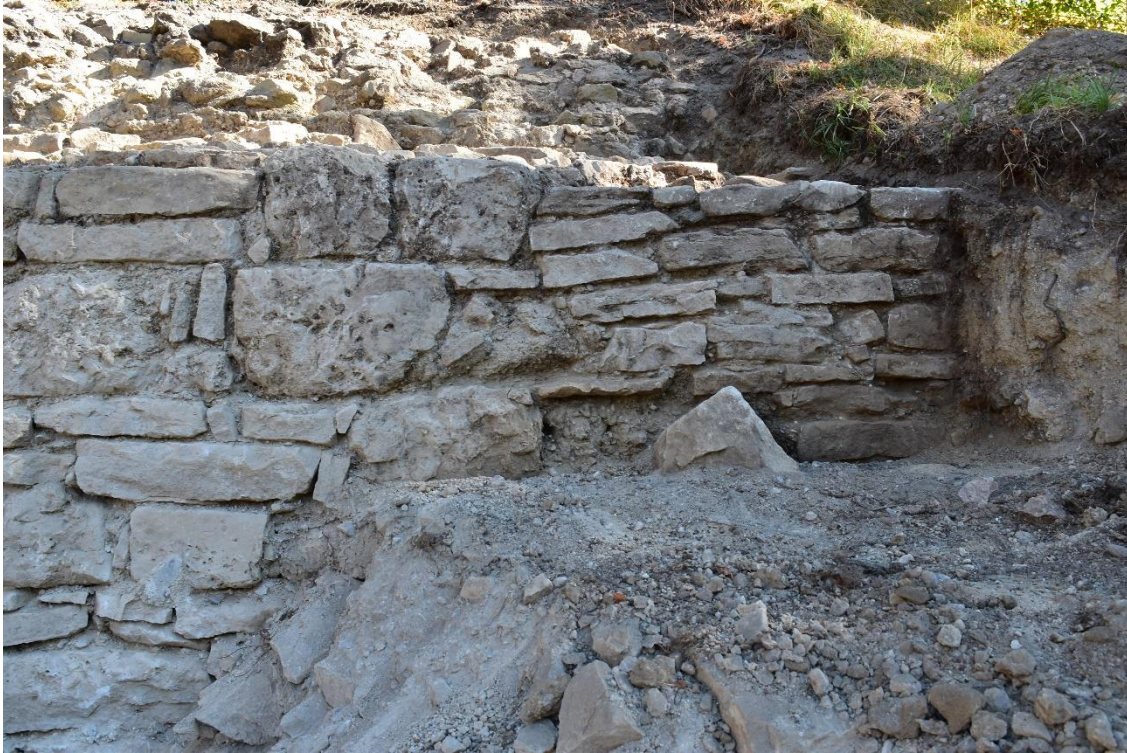
Fig. 14: Réfection USC 11017 sur l'extrémité orientale de M 1467. Cliché: Equipe de fouille.

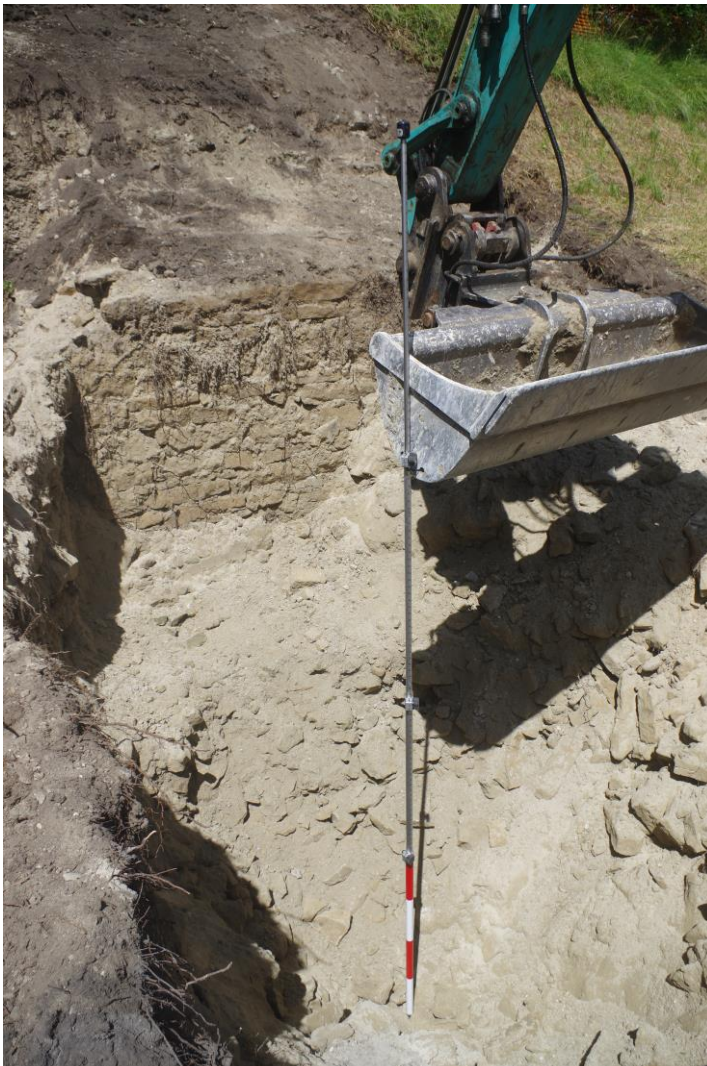
Fig. 13: Sondage profond au sein du fossé FOS 1003. Cliché: Equipe de fouille.

La stratigraphie observée en 2022 rejoint les observations réalisées lors des campagnes précédentes. Sous la terre végétale *US 10001* se développent plusieurs remblais distincts identifiés entre 2017 et 2018<sup>26</sup> et redécouverts cette année. Ces derniers correspondent à différentes étapes de dégradation du site castral de sa démolition à nos jours. Directement sous la terre se trouve un premier niveau de démolition (*US 10004-10006*). D'une épaisseur de 0,19 m, il s'agit d'une couche récente liée à l'abandon du site. Sous cette strate se développent deux remblais, *US 10031 et 10009*. Ils constituent respectivement un niveau de remblai sableux jaune compact et homogène contenant de nombreux nodules de chaux et une couche sablo-limoneuse jaune-verdâtre, peu compacte et homogène. Ces deux entités stratigraphiques, en l'absence d'éléments distinctifs, sont associées à des remblais postérieurs à la destruction du site au XVII<sup>e</sup> siècle. Ils présentent une hauteur maximale respective de 0.50 et 0.87 m. Leur totale désorganisation, tant en plan qu'en coupe, ainsi que leur importante épaisseur suggère qu'ils sont liés au remblaiement naturel de la dépression laissée au pied du mur **M 1002** par la dégradation des élévations et des phénomènes de colluvionnements provenant de la partie sommitale de la cour haute. Le niveau scellé par ces deux couches correspond à la démolition du site (*US 10011* au nord du fossé et *10045* au sud). Il s'agit d'un ensemble de blocs de calcaire et de molasse inclus dans une matrice sableuse jaune pulvérulente, presque absente. Les dimensions importantes de certains des éléments qui en sont issus permettent, sans aucun doute, de l'associer au phénomène de destruction du site médiéval intervenue à partir de 1630. C'est à cause de cette couche de démolition particulièrement instable que nous n'avons pu poursuivre cette année notre investigation du fossé. Du fait de sa nature nous n'avons pas réussi à stabiliser les bermes et seule une fouille exhaustive du fossé permettrait d'en connaître la forme et d'atteindre le fond. Nos investigations en palier se sont arrêtées à la côte 684 m NGF. Nous avons toutefois fait réaliser mécaniquement un sondage profond afin de tester le niveau stratigraphique **[Fig. 14]**. Nos observations, réalisés à distance pour des raisons de sécurité indique une épaisseur supplémentaire de remblais d'au moins 1,50 m. En prenant en compte la hauteur de mur observé, nous pouvons ainsi envisager la présence d'un mur nord du fossé conservé sur une hauteur de 5 m minimum !

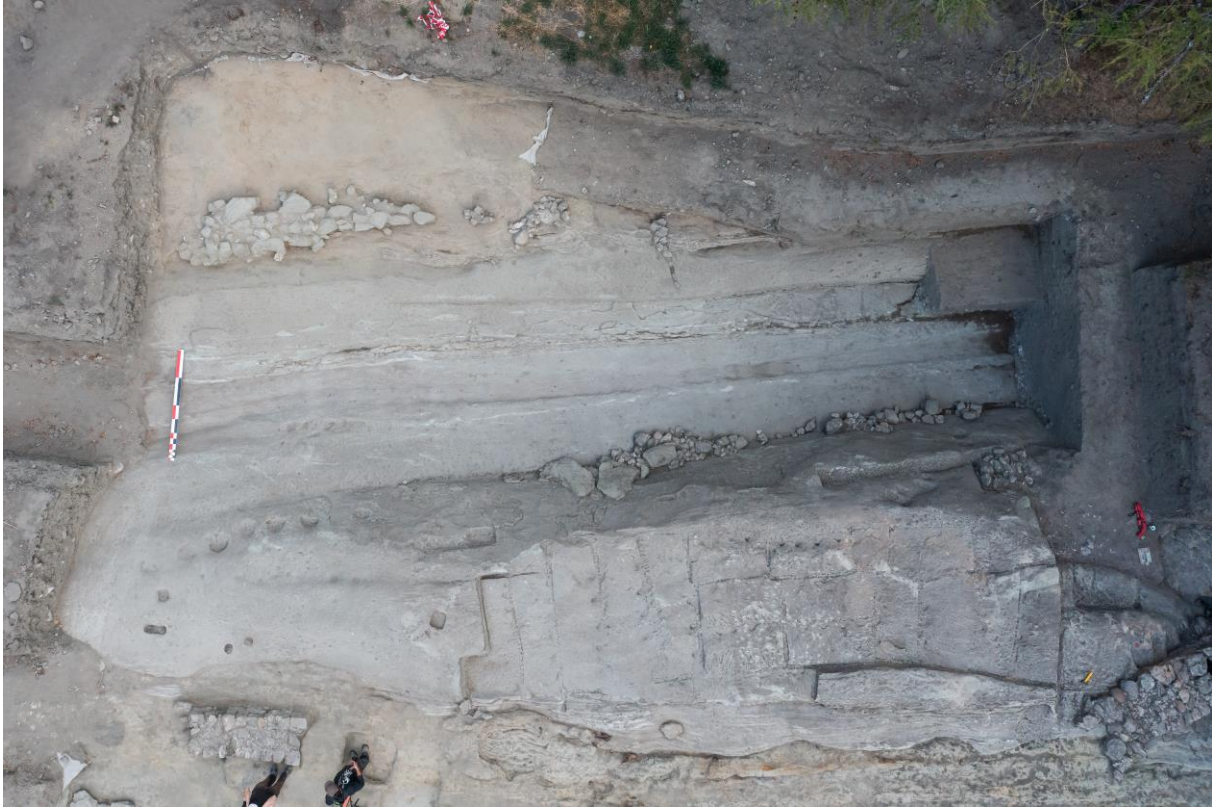
Fig. 15: Vue générale du chemin ES 1.6. Cliché: O. Veissière - patrimoine numérique.

et présente une épaisseur de remblai de l'ordre de 3,40 m, depuis le niveau actuel de circulation et jusqu'à son étiage [Planches 9, 13 et Fig. 15].

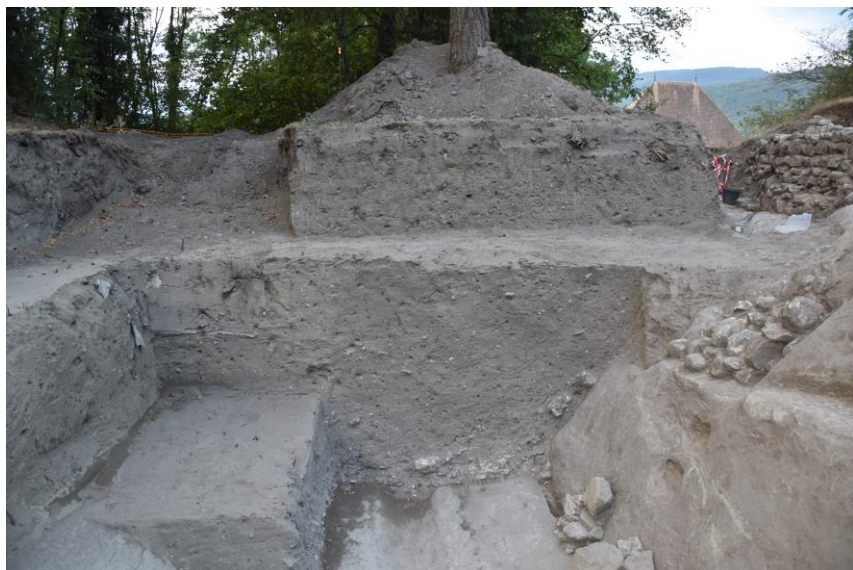
Fig. 16: Coupe méridionale de ES 1.6. Cliché: Equipe de fouille.

La stratigraphie de cet espace demeure simple malgré son épaisseur sans commune mesure sur le site [Fig. 16].

Sous la terre végétale *US 10001*, de 0,47 m au plus épais, à son extrémité méridionale, se trouve un épais niveau sablo-limoneux jaune, doté d'inclusions de

graviers, déjà largement décrit à l'occasion du rapport réalisé l'année dernière<sup>28</sup>. Il présente jusqu'à 2.70 m d'épaisseur et présente un assemblage de mobilier assez varié, tant dans les domaines représentés que dans la chronologie des objets mis au jour. Ce niveau recouvre dans la partie fouillée en 2021 un niveau de circulation (*US 10437*) peu repéré dans l'emprise excavée en 2022, il se limite à l'extrémité septentrionale. Dans le reste de l'aménagement et spécialement dans les parties les plus excavées, le remblai *US 10273* repose directement sur le terrain naturel *US 10040*, mais le fond du chemin est parfois occupé par un niveau de graviers pris dans une matrice gris-vert qui correspond au comblement de la canalisation **EA 1312** (*US 10852*).

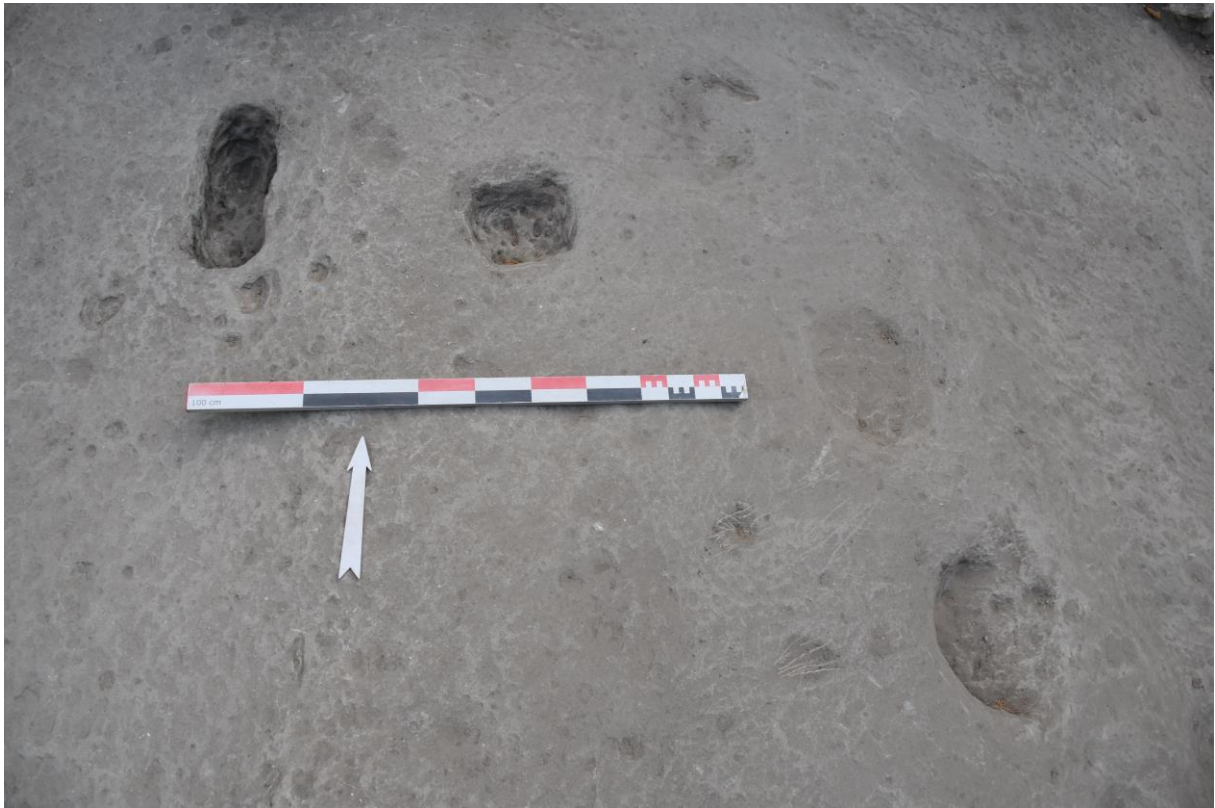
Fig. 17: Vue en plan des structures en creux TRP1410 à TRP1415 identifiées dans la partie septentrionale du chemin d'accès. Cliché: Equipe de fouille.

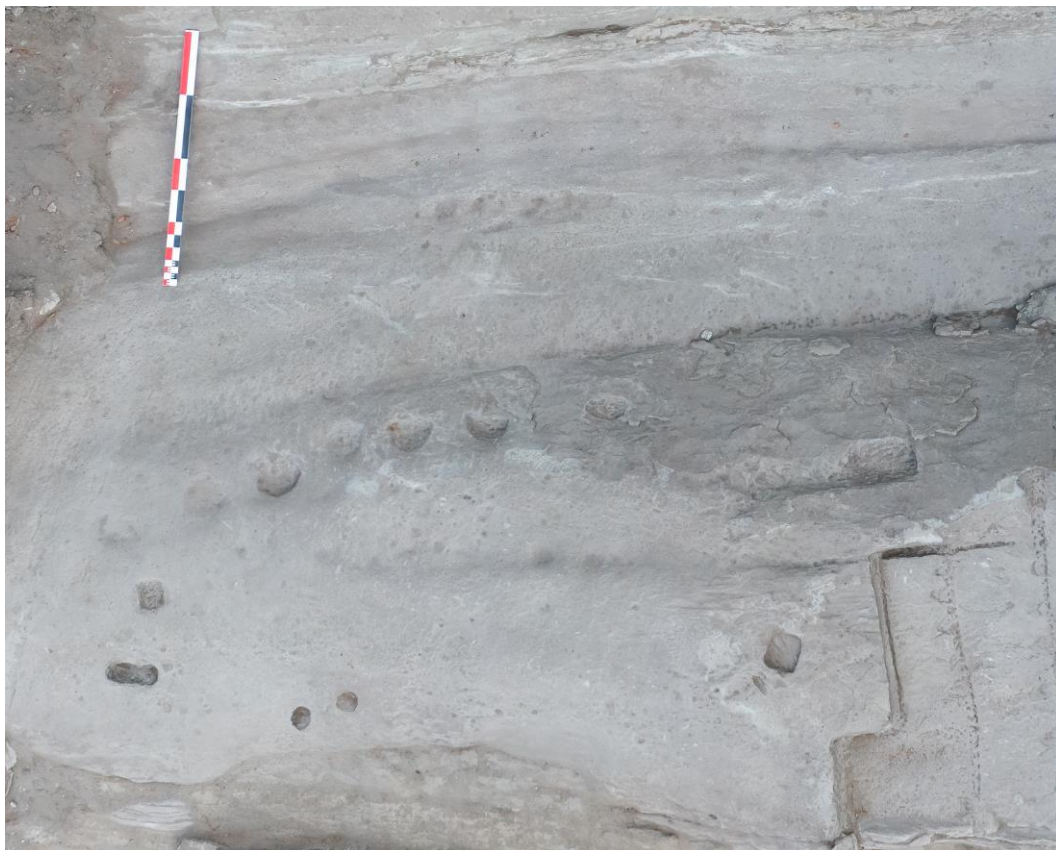
Fig. 18: Vue générale des structures au nord de ES 1.6. Cliché: O. Veissière - patrimoine numérique.

Au centre de l'accès, deux négatifs d'éléments en bois ont été mis en évidence (**ENC 1420** et **ENC 1424**) [Erreur ! Source du renvoi introuvable.], présentant une forme identique. Ils présentent une forme oblongue d'axe nord/sud, dotée d'une extrémité carrée, orientée vers la structure voisine. Chacune s'étend vers l'extérieur en une sablière taillée à même la roche, qui prolonge la structure vers le nord pour **ENC 1420** et vers le sud pour **ENC 1424** [**Planches 9, 13 et 14**]. Le profil de ces structures est incomplet, non en raison d'un arasement, mais certainement à cause d'une faible profondeur d'implantation limitée directement induite par la stabilité du substrat. Il correspond à une encoche horizontale taillée dans le rocher et dispose d'un fond plat permettant de supporter de raffermir l'assise d'une pièce de bois. Les dimensions de ces aménagements sont importantes, mais présentent malgré tout une certaine homogénéité. Les parties carrées mesurent toutes deux 0,50 m de long par 0,30 m de large, pour une hauteur cependant variable de 0,26 m pour **ENC 1420** et 0,36 m pour **ENC 1424**. Les parties oblongues sont cependant quelque peu disparates, celle de la première mesure 1,30 m de long par 0,30 m de large et 0,26 m de haut, tandis que la seconde, si elle présente les même largeur et hauteur, voit sa longueur atteindre jusqu'à 2,65 m.

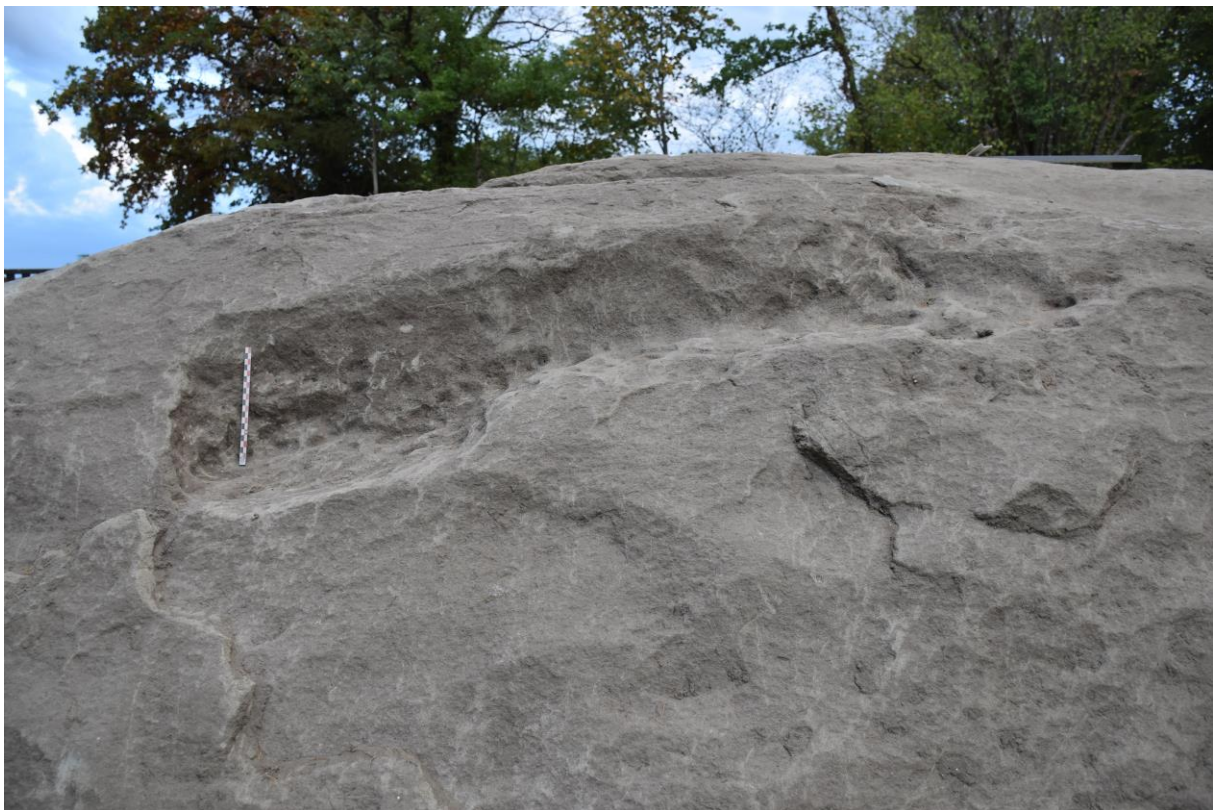
Fig. 19: Vue en coupe de la structure ENC 1420. Cliché: Equipe de fouille.

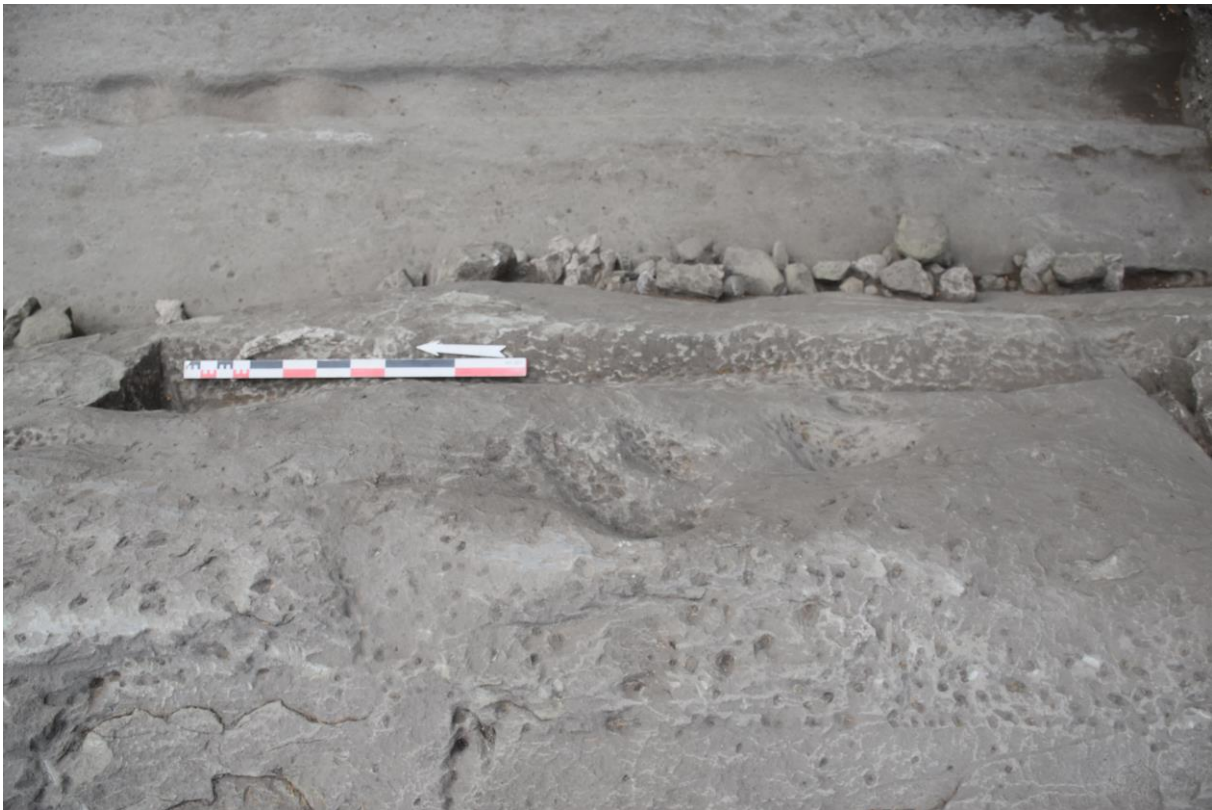
Fig. 20: Vue en plan des encoches TRP 1421, TRP 1422, TRP 1423, TRP1425 et TRP1426. Cliché: Equipe de fouille.

L'interprétation de cet aménagement comme un accès, une sorte de portail relativement monumental menant à l'espace **ES 1.36**, pose cependant un certain nombre de questions. Il semble en effet improbable que cet espace dispose d'un accès aussi important, à près de 1,50 m du fond du chemin, sans qu'aucun aménagement complémentaire ne permette d'accéder de l'un à l'autre sans consommer toute la largeur de l'espace **ES 1.22**. Il apparaît par ailleurs que la quasi-totalité des espaces fouillés dans la partie orientale du plateau disposent d'accès relativement bien aménagés, en pente douce, vers le chemin central<sup>29</sup>. L'aménagement pourrait plus simplement correspondre à une substructure porteuse d'une élévation en bois constitutive d'un mur en matériaux périssables, qui renverrait à la première occupation de cette partie du plateau, à l'instant des très nombreux trous de poteaux qui y ont été identifiés.

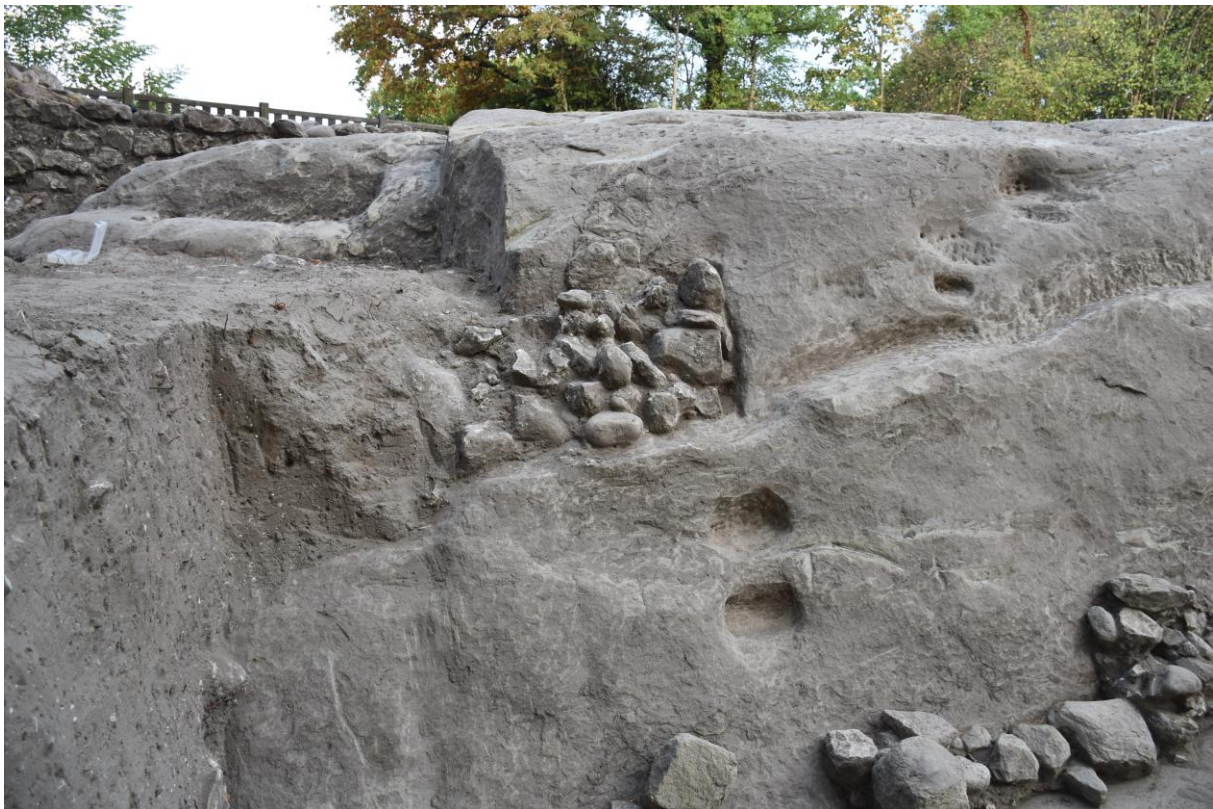
Fig. 21: Vue en coupe des aménagements TRP 1427, TRP 1428 et TRP 1429. Cliché: Equipe de fouille.

Les derniers aménagements susceptibles d'être rapprochés en un ensemble sont les trois encoches **TRP 1427**, **TRP 1428** et **TRP 1429** [Erreur ! Source du renvoi introuvable.]. Malgré des dimensions quelques peu dissemblables (**TRP 1427** mesure 0,15 m de haut par 0,13 m de large **TRP 1428** et **TRP 1429** mesure 0,30 m de long par 0,15 m de large), toutes présentent une forme rectangulaire similaire et un axe horizontal. Il apparaît ainsi que ces structures sont destinées à accueillir des supports placés horizontalement, peut-être dans l'optique de permettre l'accès à la partie la plus méridionale de l'emprise. La limite de fouille étant proche, il n'est pas interdit de penser que des éléments analogues puissent se trouver plus au sud afin de compléter ces aménagements, mais rien ne permet de confirmer cette hypothèse dans l'état actuel des recherches.

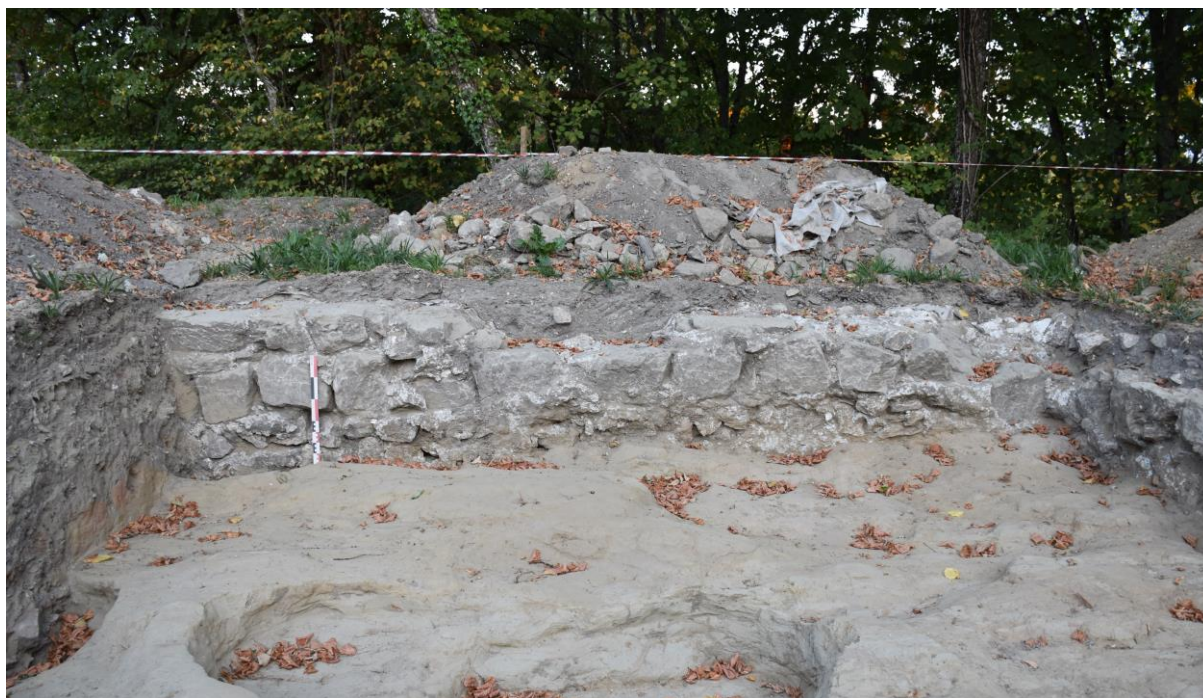
Fig. 22: Parement oriental de M 1187. Cliché: Equipe de fouille.

Les maçonneries sud et est ont été décrites en détail lors de l'opération de 2021, aussi nous ne reviendrons pas dessus. La fouille de cette année a permis d'observer finement les murs **M 1187** (ouest) et **1188** (nord) au sein de **ES 1.24** [Planche 8]. Le parement oriental de **M 1187**, *USC 10716*, a été observé sur 4,20 m de long pour une hauteur de 0,86 m au maximum. Il est construit à l'aide de blocs équarris à face dressée de molasse reposant sur deux assises de moellons ébauchés et bruts de calcaire. Les assises sont relativement réglées et hautes de 0,18 m, pour celles en calcaire, et 0,29 m pour celles en molasse. Le module moyen des blocs de calcaire est de 0,17 x 0,15 m tandis que ceux des moellons de molasse est compris entre 0,25 x 0,14 m et 0,30 x 0,25 m [Fig. 22 et Planche 10]. L'ensemble est lié par un mortier de chaux blanc à granulométrie moyenne et disposé en joints gras.

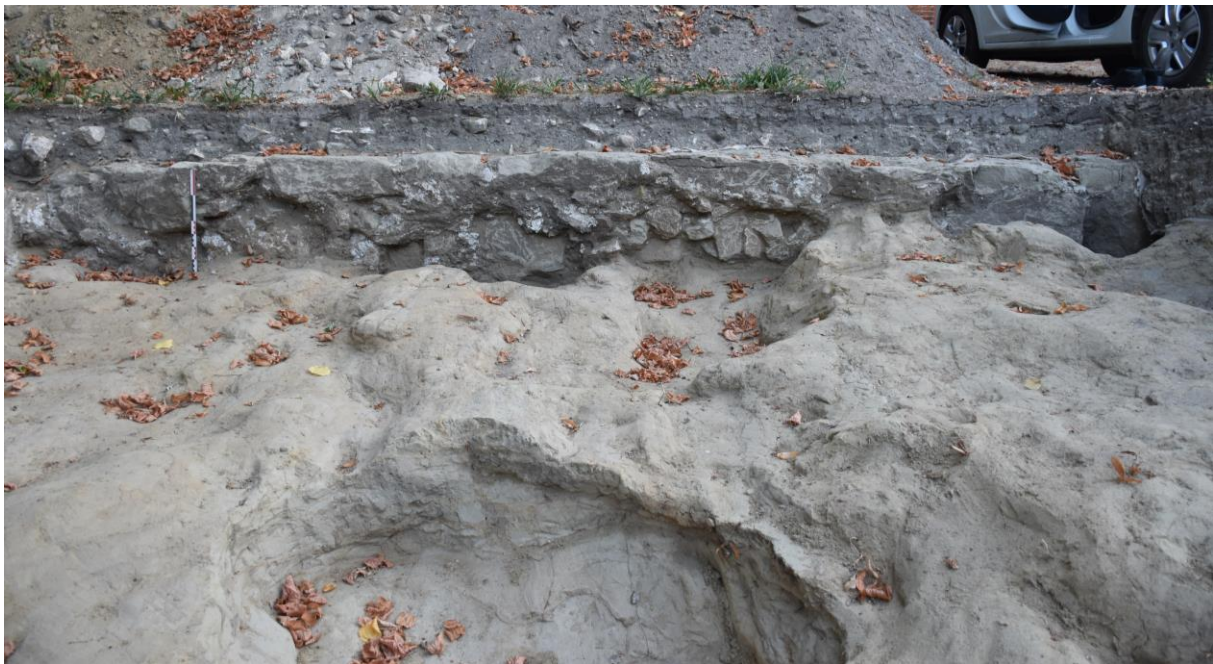
Fig. 23: Parement sud de M 1187. Cliché: Equipe de fouille.

Le mur nord **M 1188** est chaîné au précédent. Son parement sud, *USC 10722*, avait été observé seulement sur sa moitié orientale en 2021. La moitié occidentale a été découverte en 2022 sur environ 4 m de long pour une hauteur conservée sur 0,62 m au plus haut. On observe le même mode de construction que sur le mur **M 1187** avec une partie basse en moellons de calcaire et une partie supérieure en blocs équarris à face dressée de molasse. Ils forment des assises réglées, mais peu conservées (hauteur moyenne : 0,17 m). Le mortier, blanc-beige, possède une granulométrie moyenne et forme des joints gras. Les modules des pierres oscillent entre 0,13 x 0,12 m, pour les plus petits, et 0,50 x 0,26 m pour les plus imposants [Fig. 23 et Planche 10].

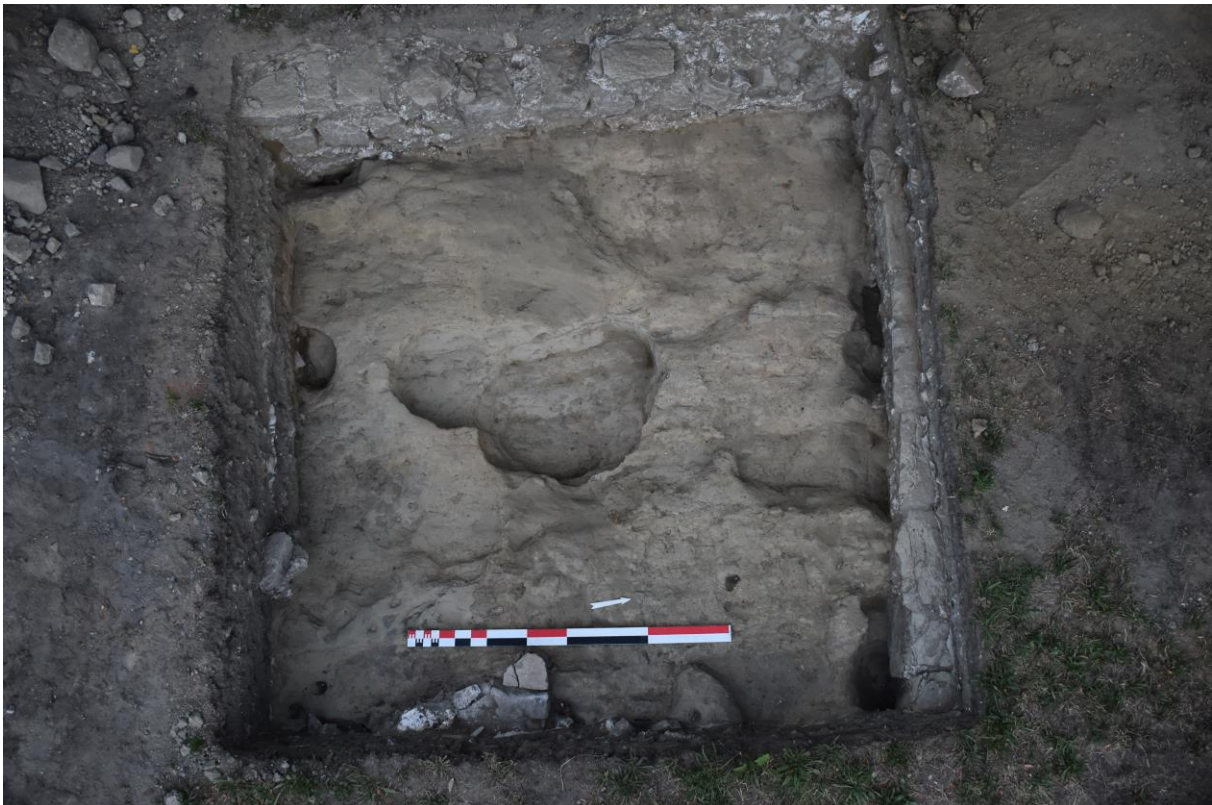
Fig. 24: Vue générale du complément de fouille réalisé en ES 1.24. Cliché: Equipe de fouille.

La stratigraphie correspond aux observations réalisées en 2021<sup>30</sup>. Sous la terre végétale *US 10001* s'enchaînent deux niveaux de démolition distincts, *US 10356* et *10460*, d'une épaisseur respective de quelques dizaines de centimètres et qui reposent directement sur le substrat servant ici vraisemblablement de niveau de sol. Le quart sud-ouest 2022 reprend, quant à lui, l'importante superposition stratigraphique en lien avec une dépression du substrat rocheux à cet emplacement. Sous la terre végétale se trouve le niveau de démolition *US 10356* qui recouvre le niveau de circulation *10359*. Ce dernier forme des aplats de molasse verte pouvant atteindre plusieurs mètres de longueur et venant niveler le niveau de circulation. Sous cette dernière se trouve la strate *US 10360*. D'une épaisseur variable (0,08 à 0,20 m), elle prend l'apparence d'une couche sablo-limoneuse noire et correspond à un niveau d'abandon. En dessous, un nouveau niveau de circulation (*US 10511*) hétérogène, uniforme, est constitué de molasse remaniée prise dans des limons argileux, sur une épaisseur comprise entre 0,04 et 0,12 m et dont l'altitude moyenne se situe à 685,11 m NGF [Planche 15 et Fig. 24]. Cette strate de

circulation recouvre un fin niveau d'abandon (US 10512). Sa matrice est sablo-limoneuse de couleur brune et est relativement meuble. Elle couvre un nouveau niveau de circulation matérialisé par l'US 10513. Ce dernier prend la forme d'une fine couche de mortier de chaux gris dont l'épaisseur est comprise entre 0.02 et 0.06 m entre les cotes 685.01 et 685.21 m NGF [Planche 15]. Enfin, un niveau préparatoire, voir un ragréage (US 10522), sous la forme d'une matrice limono-argileuse gravillonneuse et présentant des pierres de calcaires, vient niveler l'irrégularité du substrat géologique au niveau le plus bas. Cette dernière couche, très compacte et de couleur beige à blanc ; repose directement sur le substratum dont l'étiage se situe à 685.11 m NGF. Au sein de ce remblai, un niveau de 0.12 m d'épaisseur est rubéfié et affiche un sédiment de gravillons avec une couleur allant du noir à l'orangé. Il appartient au niveau US 10522. Nous observons donc une succession de niveaux de circulation venant aplanir une dépression du substrat géologique très localisée.
