# Château Médiéval de Clermont : Zone sud - quart sud-ouest (Clermont, Haute-Savoie)

Fouille programmée triennale 2020-2022 : rapport intermédiaire 2022

**CHATEAU MEDIEVAL DE CLERMONT :**  
**ZONE SUD - QUART SUD-OUEST.**  
(Clermont, Haute-Savoie)

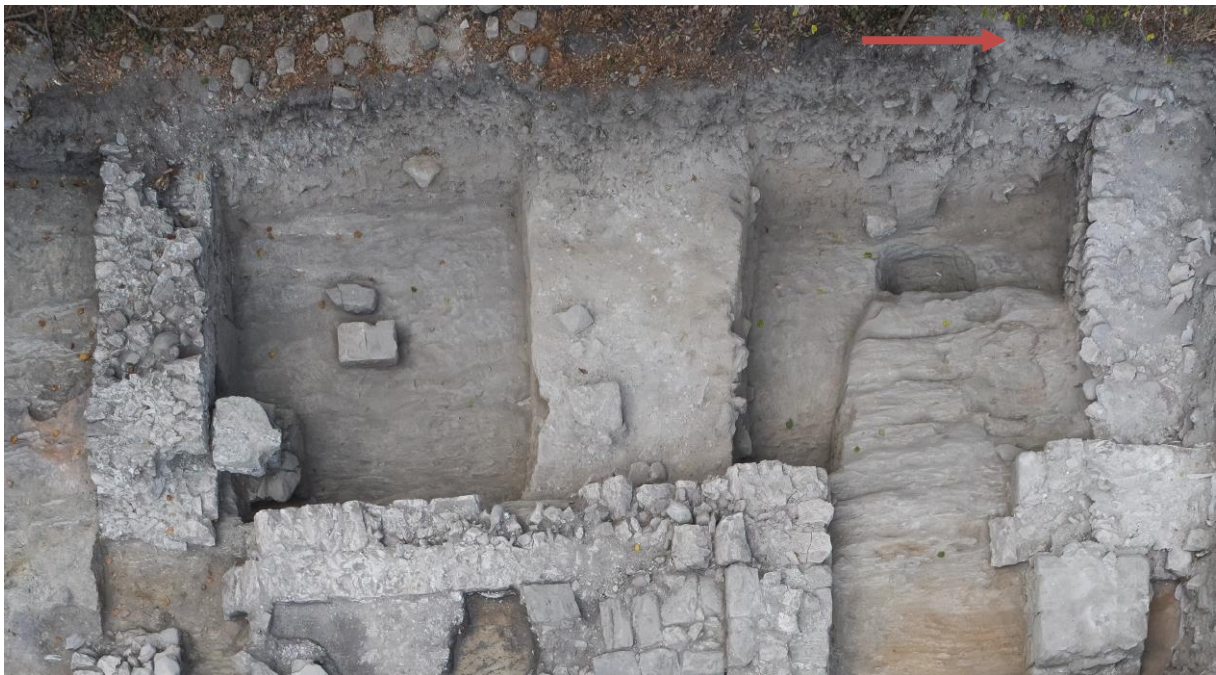
Fig. 25: Vue générale de l'espace ES 1.29. Cliché: O. Veissière - patrimoine numérique.

Il est ceint au nord par le mur **M 1206**, la porte **POR 1471** et les escaliers **ESC 1344** et **1469**. La limite orientale est constituée de l'ensemble porte et piles **POR 1202**, **PIL 1314** et **1465**, ainsi que du mur **M 1337**. Le sud est, quant à lui, clôturé par le mur **M 1338** et la pile **PIL 1347**. Enfin, deux trous de poteaux, **TRP 1343** et **1345** ont été découverts au nord de l'espace [**Planche 9 et Fig. 25**].

**M 1338** devait initialement être chaîné à **M 1337** à l'est comme l'attestent les différents décalages de maçonnerie autour. Néanmoins, le chaînage n'est pas conservé [Fig. 25 et 26].

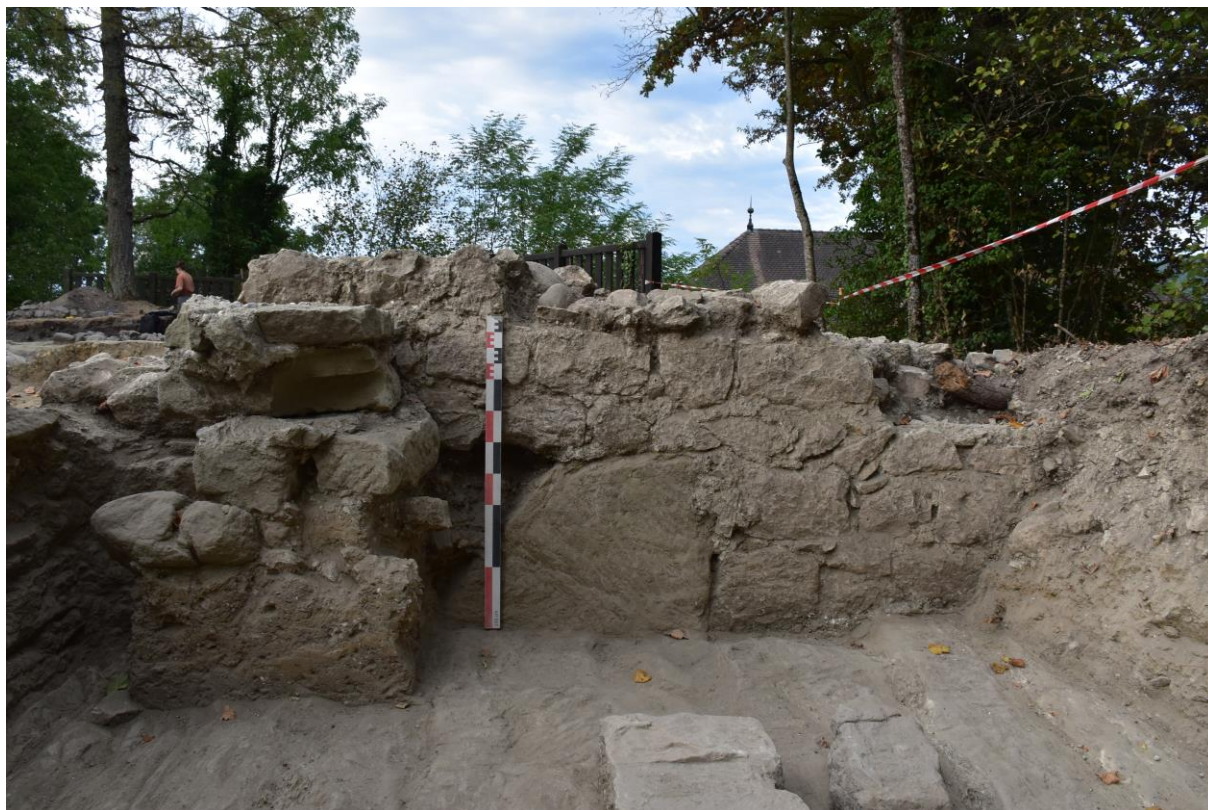
Fig. 26: Parement nord du mur M 1338. Cliché: Equipe de fouille.

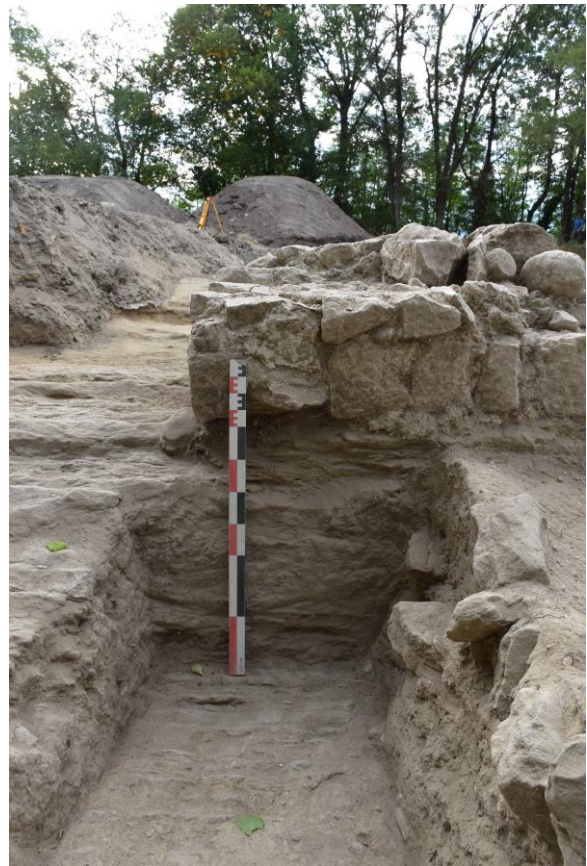
Fig. 27: Extrémité nord du mur M 1337 et piédroit sud de la porte POR 1202. Cliché: Equipe de fouille.

Le mur oriental **M 1337** est conservé sur 4,98 m de long. Il est épais de 0,90 m et possède une élévation de 1,32 m au maximum au sein de l'espace **ES 1.29**. Sa mise en œuvre relève du **type 7**<sup>31</sup>. Aussi, il se compose à la fois d'une maçonnerie traditionnelle, mais aussi du substrat géologique (*USC 11021*) taillé en bande pour intégrer l'élévation [Planche 11 et Fig. 27]. Ce dernier possède une élévation comprise entre 0,75 et 1,03 m. Il est rejoint par **M 1338** au sud et est prolongé au nord par l'escalier **ESC 1344** également taillé dans la roche. L'*USC 11021* est surmonté de la maçonnerie *USC 11004* [Planche 11]. Le parement, long de 4,98 m, n'est conservé que sur une à deux assises pour une hauteur totale ne dépassant pas les 0,50 m. Il est construit à l'aide de moellons équarris principalement en calcaire avec quelques éléments de molasse. Les assises visibles sont réglées et d'une hauteur moyenne de 0,26 m. Les moellons sont liés par un mortier de chaux beige à granulométrie moyenne et présentent des dimensions comprises entre 0,15 x 0,15 m, pour les petits éléments, et 0,38 x 0,16 m pour les plus grands. L'extrémité septentrionale de cette maçonnerie correspond au piédroit sud de la porte **POR 1202** [Planche 9]. Ce dernier est doublé à l'est, donc à l'intérieur de l'espace **ES 1.23**, par la pile maçonnée **PIL 1465** [Planches 8, 9 et 11 ; Fig. 28]. Cette dernière prend appui sur le mur **M 1337**. Elle mesure 1,14 m de long selon un axe est-ouest pour 0,87 m de large en nord-sud. La pile est conservée sur une

hauteur comprise entre 0,46 et 0,52 m. Le parement unique, *USC 11016*, se compose de pierres de taille de molasse dont les modules sont compris entre 0,20 x 0,24 m et 0,50 x 0,30 m. Les pierres sont liées par un mortier de chaux blanc disposé en joint fin. Quelques traces de broche et de ciseau ont pu être observées sur la structure. Cette pile répond directement à celle découverte en 2021 (**PIL 1314 – Planche 9**). Celle-ci, en appui sur le mur **M 1194**, forme avec ce dernier, le piédroit nord de la porte **POR 1202**. Les deux piles sont de factures et de dimensions similaires. Les piles, en appuis sur les murs, correspondent donc à un deuxième état de la porte **POR 1202**. Cette ouverture, longue de 1,64 m passe ainsi d'une largeur de 1 m environ, à 2,30 m. Nous pouvons donc considérer que la porte est fortifiée avec l'installation des piles.

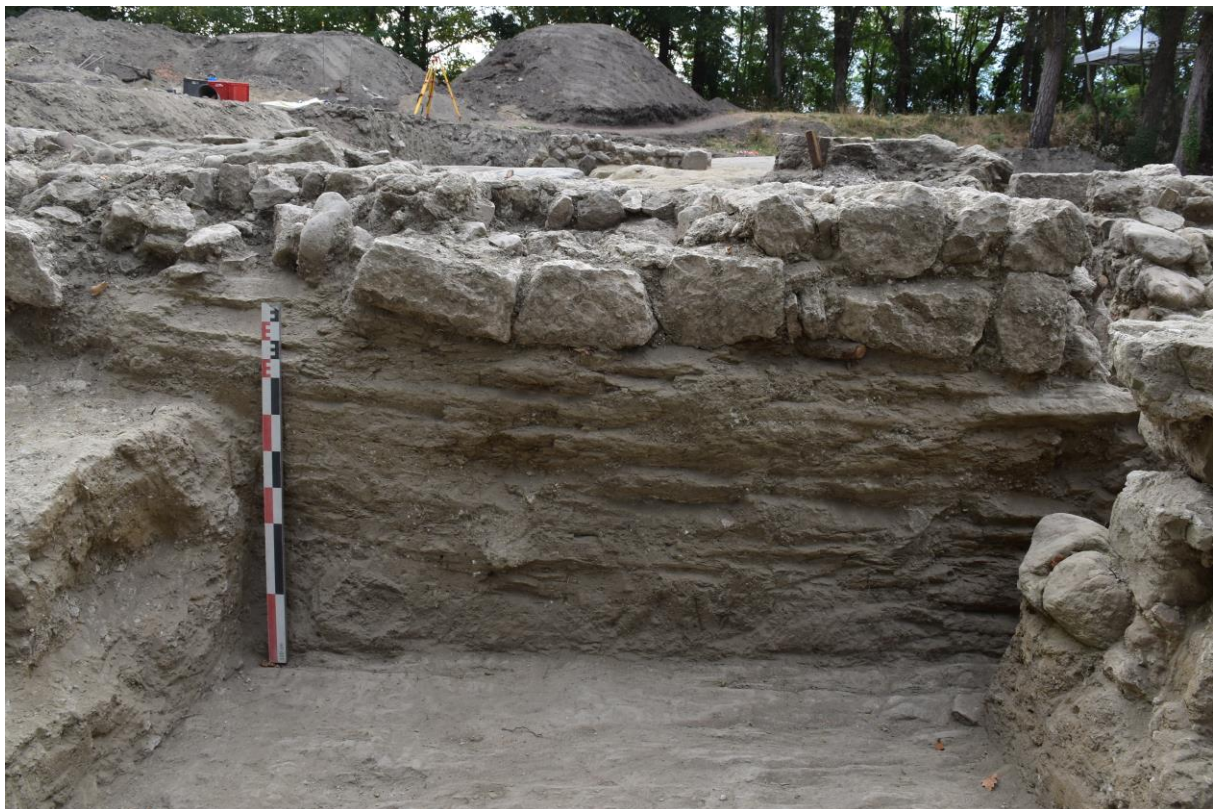
Fig. 28: Mise en œuvre du mur M 1337: Substrat taillé et maçonnerie. Cliché: Equipe de fouille.

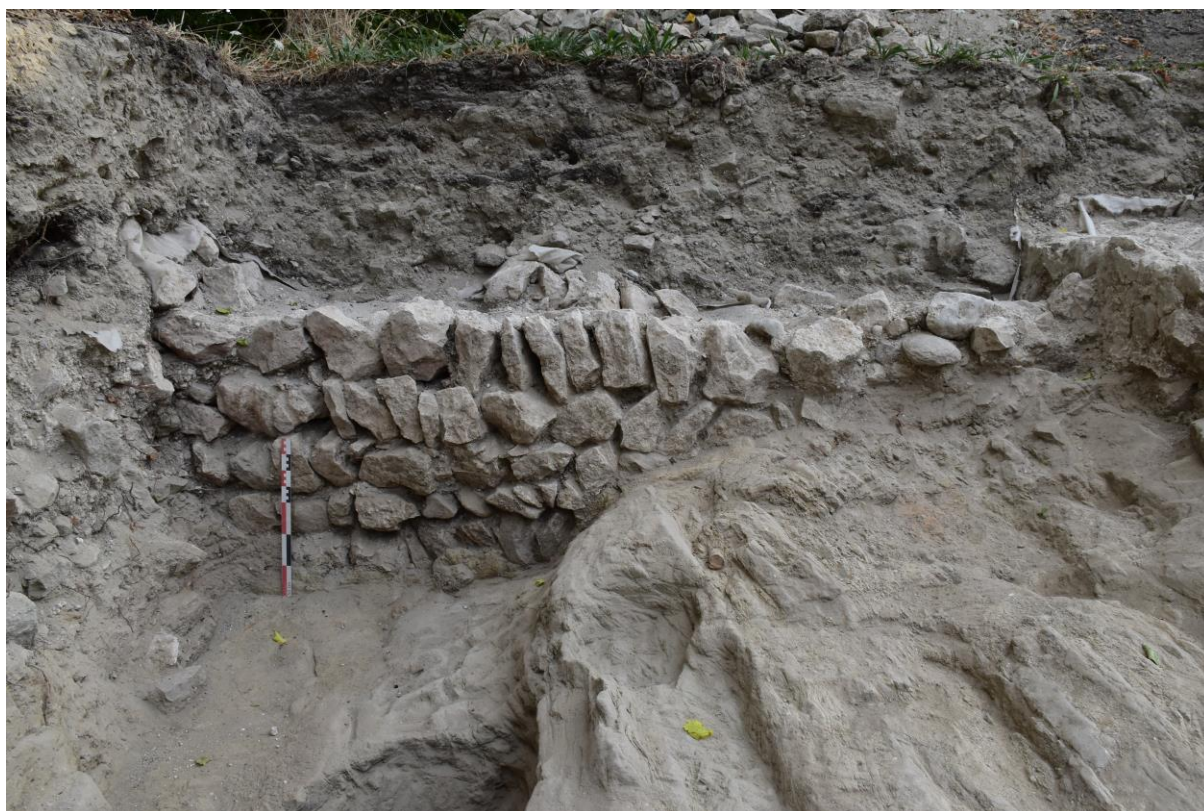
Fig. 29: Parement sud du mur M 1206. Cliché: Equipe de fouille.

Le mur nord, **M 6**, sépare les espaces **ES 1.27** et **1.29**. Partiellement découvert en 2021, la campagne de 2022 a permis d'analyser le parement sud *USC 10506* ainsi que la liaison orientale avec le mur **M 1194** [Planche 11 et Fig. 29]. Le mur a été observé sur 3,60 m environ pour une élévation conservée entre 0,20 et 0,88 m. Le parement met en œuvre des blocs bruts et ébauchés de molasse disposés en assises réglées dont la hauteur oscille entre 0,15 et 0,25 m. La disposition des pierres alterne blocs posés en délit de bout et blocs posés à plat en boutisse ou panneresse. Les modules sont compris entre 0,05 x 0,17 m, pour les plus petits, et 0,20 x 0,20 m pour les plus gros. Les pierres sont liées par un mortier de chaux blanc à granulométrie moyenne formant des joints gras. L'ensemble repose sur le substrat géologique ainsi que le double escalier **ESC 1344/1469** [Planche 9]. L'extrémité orientale s'appuie en partie contre le mur **M 1194**. Si cela paraît curieux du fait de la nature

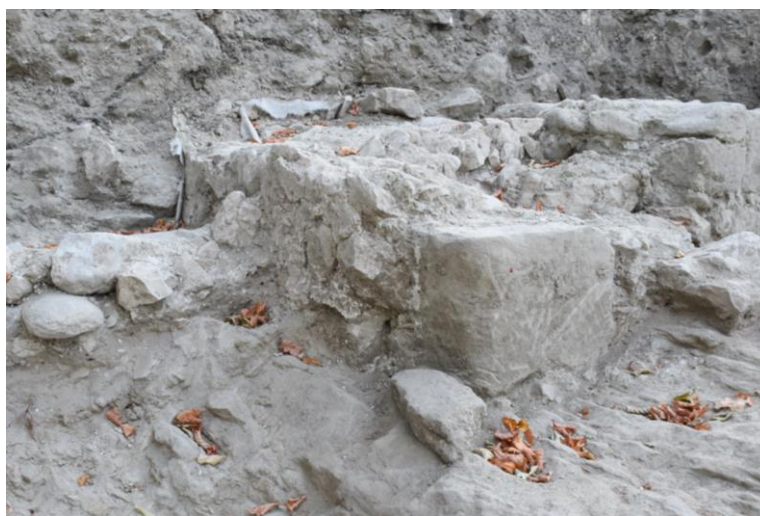
Fig. 30: Absence de liaison à l'est et présence d'enduit. Cliché: Equipe de fouille

défensive de la tour (**ES 1.27**), cela s'explique grâce à la présence d'un enduit lisse sur **M 1194** [**Fig. 30**]. En effet, la présence de cet enduit à la jonction avec **M 1206** suggère l'absence de maçonnerie à cet emplacement et donc l'existence d'une ouverture de 1,20 x 1,20 m (**POR 1471**). Cela se confirme par une dépression d'axe nord-sud au sein de l'escalier **ESC 1344**, conçu, quant à lui, selon un axe est-ouest. Cette dépression semble alors correspondre au négatif d'un escalier (**ESC 1469**), très probablement en matériaux périssables.

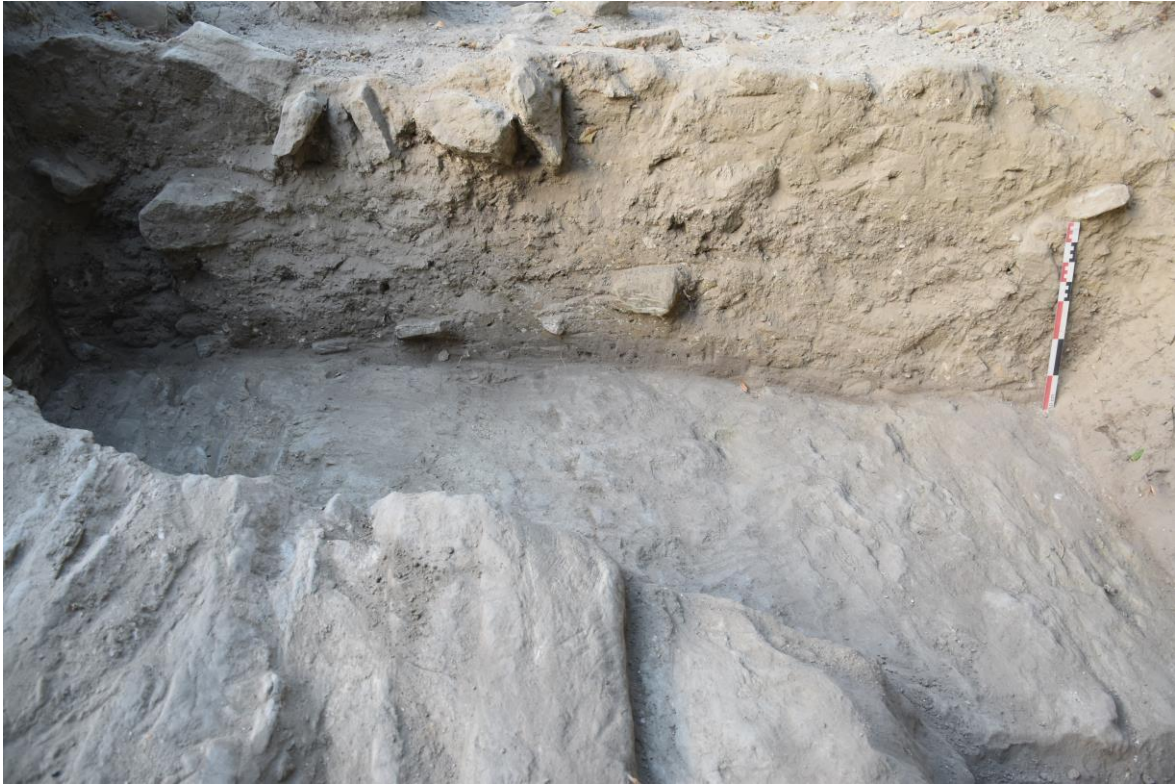
Fig. 31: Coupe stratigraphique est-ouest de ES 1.29. Cliché: Equipe de fouille.

La stratigraphie présente au sein de l'espace **ES 1.29** se compose de quatre couches distinctes et facilement identifiables [**Planche 17 et Fig. 31**]. Directement sous la terre végétale se trouve le niveau de démolition **US 10459**. Présent sur la totalité de la surface de la pièce cette couche sablo-limoneuse de couleur brune, pouvant atteindre 0,80 m d'épaisseur, comprend des blocs de molasse et de calcaire à mettre, probablement, en lien avec la destruction du site et sa démolition progressive dans la mesure où elle recouvre également les arases des murs alentours. Au sud, une lentille (**US 10757**) vient s'intercaler entre la terre végétale et la démolition. Il s'agit d'une démolition plus récente de composition similaire, mais plus argileuse et marron. La démolition **US 10459** repose sur la couche **US 10801(=10785)**. Cette dernière correspond à un rechapage de sol. Il s'agit d'une couche de couleur jaune composée d'une matrice sablo-limoneuse très meuble avec quelques blocs décimétriques épars de calcaire et de molasse. Ce rechapage recouvre le niveau de sol **US 10793**. Cette couche marron foncé est compacte et hétérogène. Elle se compose d'une matrice limono-sableuse, de quelques blocs de calcaire épars et d'inclusions de nodules de chaux et de charbons. D'une épaisseur pouvant atteindre 0,52 m, cette couche a livré une belle quantité d'objets. Elle repose sur un niveau de sol très fin, **US 10803 – SOL 1468**, qui est disposé directement sur le substrat rocheux **US 10040**. La couche **US 10803** est presque noire, compacte et hétérogène. Sa matrice limono-argileuse comprend également quelques reliquats de mortier. Réparti sur l'ensemble de l'espace **ES 1.29**, ce niveau de sol est particulièrement bien conservé dans l'angle sud-est de la pièce.

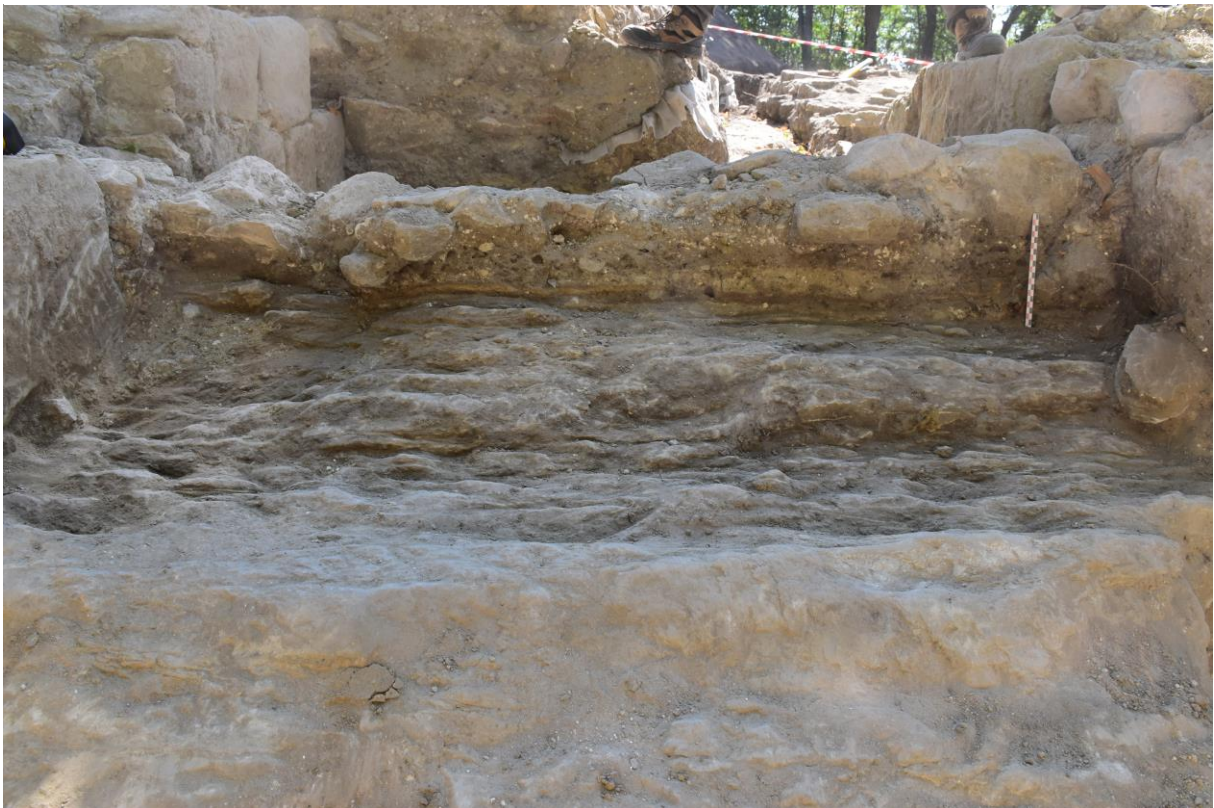
Fig. 32: Coupe stratigraphique de la porte POR 1202. Cliché: Equipe de fouille.

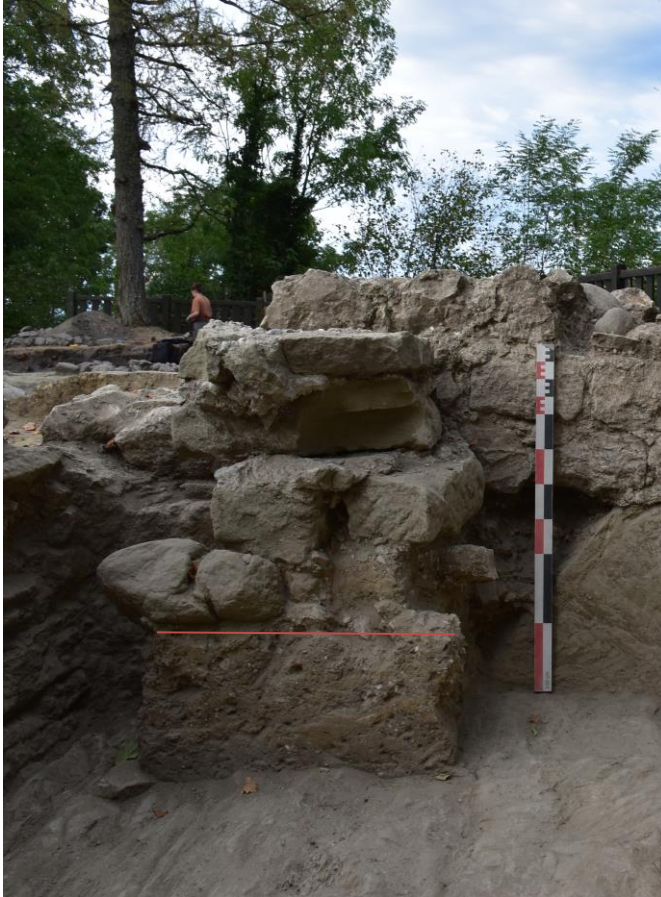
Fig. 33: Pile PIL 1347 au sein de ES 1.29. Cliché: Equipe de fouille.

La première prend appui contre le mur **M 1338**. Il s'agit de la pile maçonnée **PIL 1347**. Située proche de l'extrémité orientale de **M 1338**, elle n'est toutefois pas logée dans l'angle formé par le mur et son voisin, **M 1337** [**Planche 9**]. Conservée sur une hauteur de 0,75 m, pour une profondeur de 0,67 m environ, il s'agit d'un assemblage vertical de blocs de molasse liés par un mortier de chaux blanc gris à granulométrie moyenne [**Planches 9, 11 et Fig. 33**]. La structure repose sur le sol **SOL 1335 - US 10793** et est donc contemporaine de cette occupation. Isolée et peu conservée, il est difficile de lui associer une fonction avec certitude. Néanmoins, sa position pourrait la rapprocher d'un jambage de cheminée.

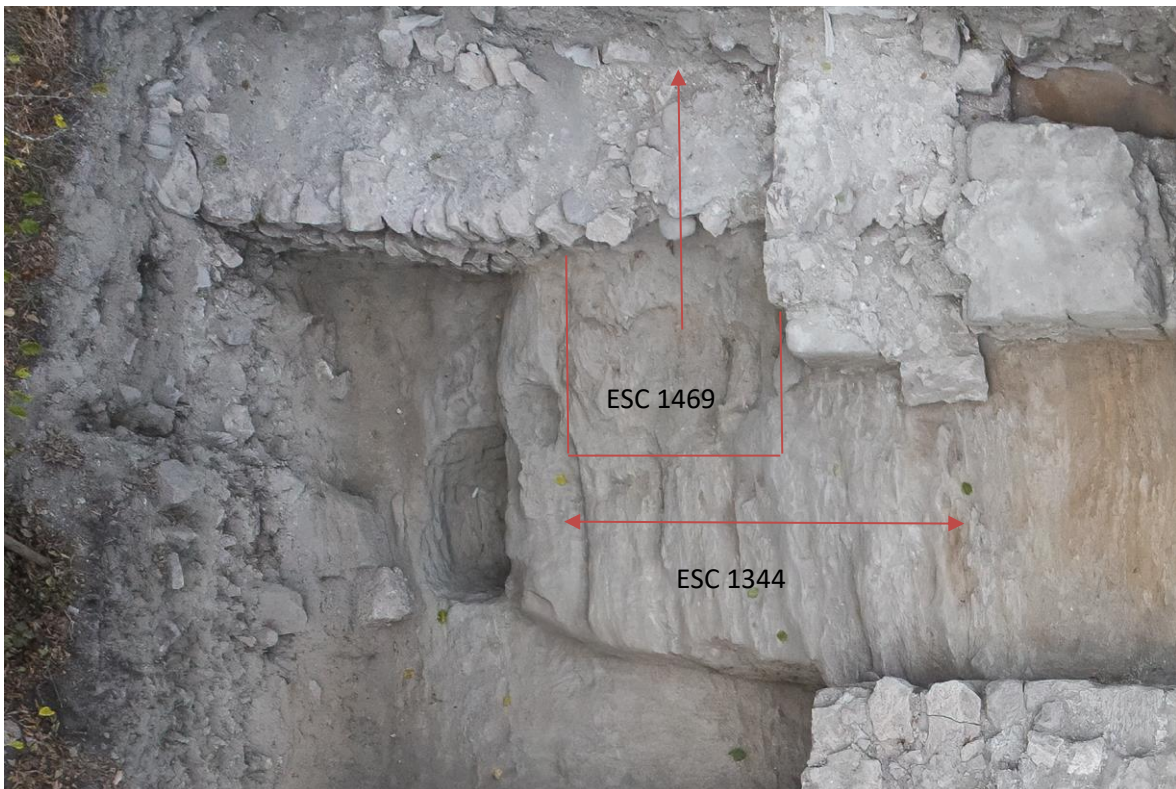
Fig. 34: Double escalier ESC 1344 et 1469 . Cliché: O. Veissière - patrimoine numérique.

L'escalier **ESC 1344** est localisé dans la continuité de la porte **POR 1202** [**Planche 9**]. Orienté est-ouest, il se compose de 5 marches, mesure 1,72 m de long pour une largeur de 1,10 m environ et une hauteur de 0,55 m [**Planche 9 et 11**]. Entièrement taillé dans le substrat géologique *US 10040* il accueille le négatif de l'escalier **ESC 1469**. Ce dernier, orienté nord-sud, est visible sur 0,84 m de long pour une largeur de 1,20 – 1,30 m [**Planches 9, 11 et Fig. 34**].

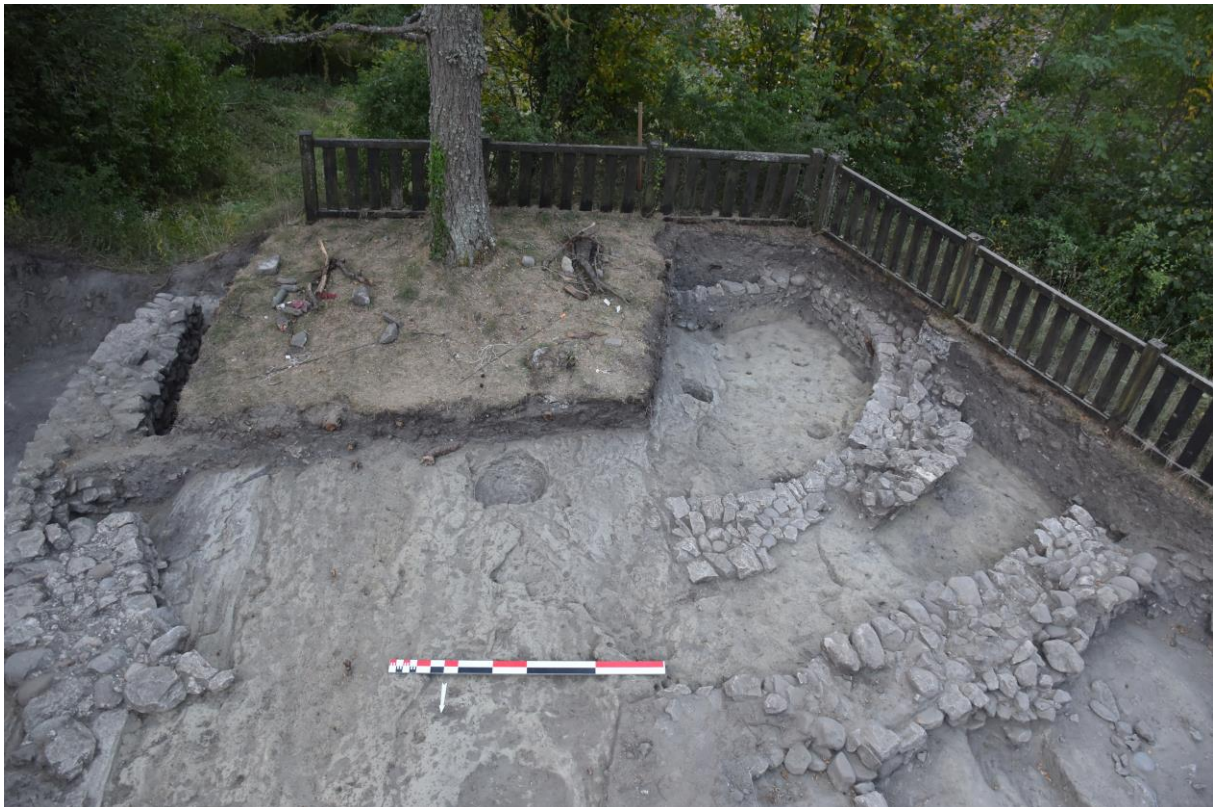
Fig. 35: Vue générale de ES 1.33. Cliché: Equipe de fouille.

La pièce **ES 1.33**, située au sud des espaces **ES 1.35** et **ES 1.36** et à l'ouest de l'espace **ES 1.34**, est localisée à l'extrémité sud-ouest du plateau rocheux constituant le château. Elle est délimitée par le mur courbe **M 1315** à l'est, le mur droit **M 1316** au nord et le mur courbe **M 1319** à l'ouest, ce dernier correspondant vraisemblablement à un état antérieur [Fig. 35]. Cette pièce n'a pas été excavée dans son intégralité en raison de la végétation et du pendage du terrain au sud de l'emprise de fouille. L'emprise dégagée laisse entrevoir un espace d'une longueur est-ouest d'au moins 8 m pour 6 m de largeur nord-sud minimum soit une surface d'environ 48 m<sup>2</sup> [Planche 9].

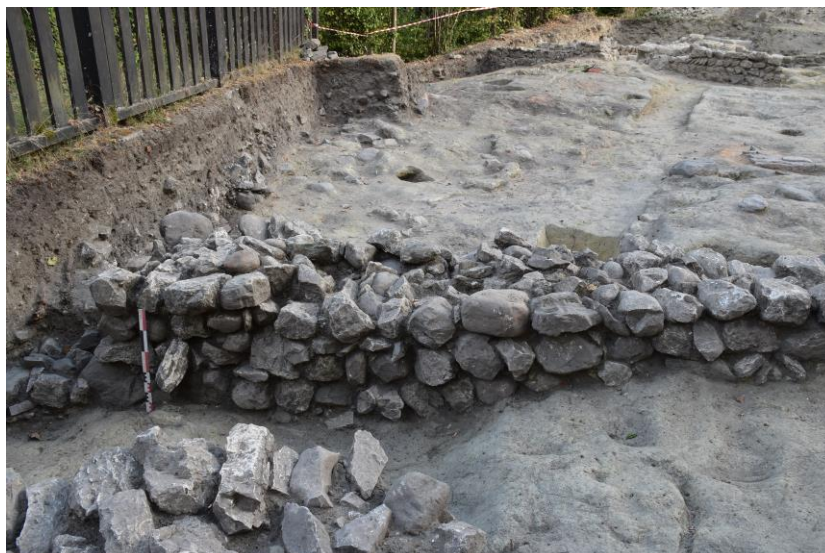
Fig. 36: Parement sud de M 1316. Cliché: Equipe de fouille.

le substrat plonge. Son parement étant compris dans les espaces **ES 1.35** et **1.36**, il sera décrit dans les parties dédiées. Le parement sud, *USC 10995*, est conservé sur 4,90 m de long pour une hauteur comprise entre 0,22 et 0,64 m. Large de 0,20 à 0,35 m, il se compose majoritairement de moellons ébauchés et de blocs bruts de calcaire (90 %) et de molasse

(10 %). Les modules des moellons oscillent entre 0,10 x 0,06 m et 0,27 x 0,14 m [Planche 12 et Fig. 36]. Ces derniers sont disposés en assises réglées (0,20 m de hauteur en moyenne) aujourd'hui en mauvais état. L'ensemble est lié par un mortier de chaud très dégradé et très friable.

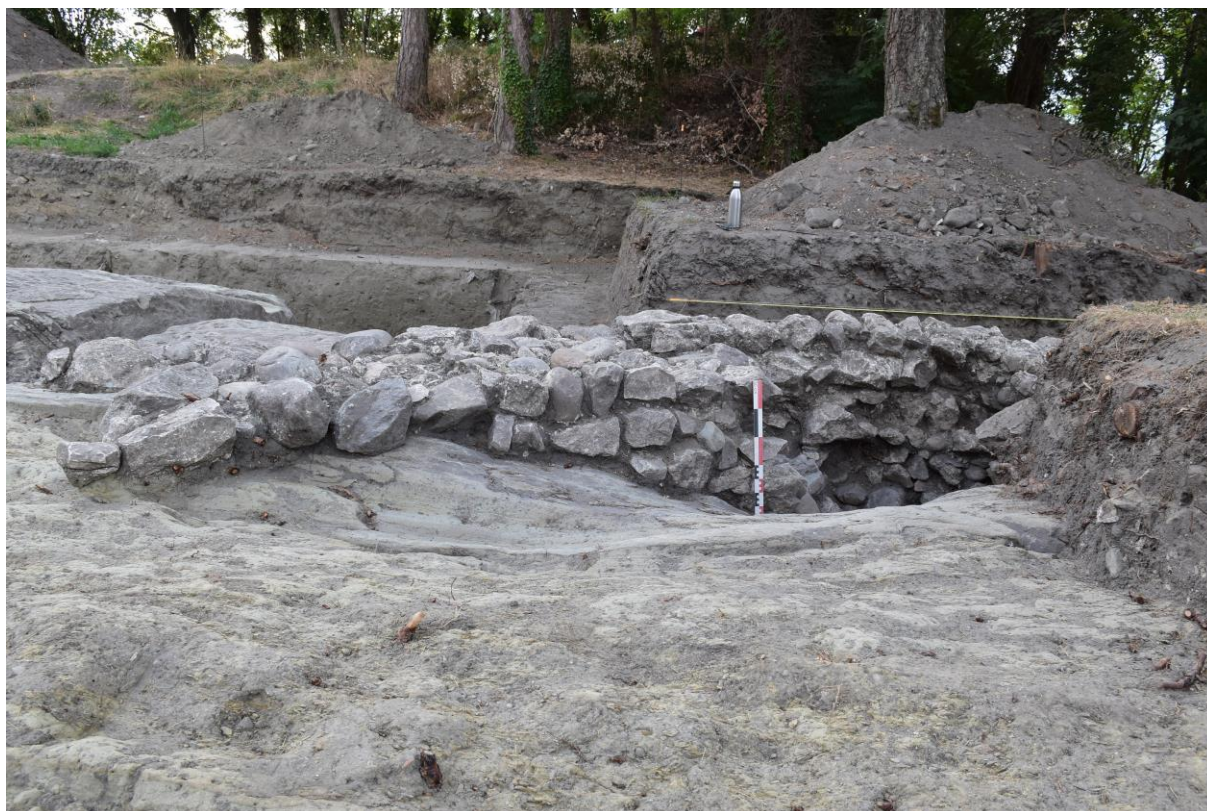
Fig. 37: Parement occidental de M 1315. Cliché: Equipe de fouille.

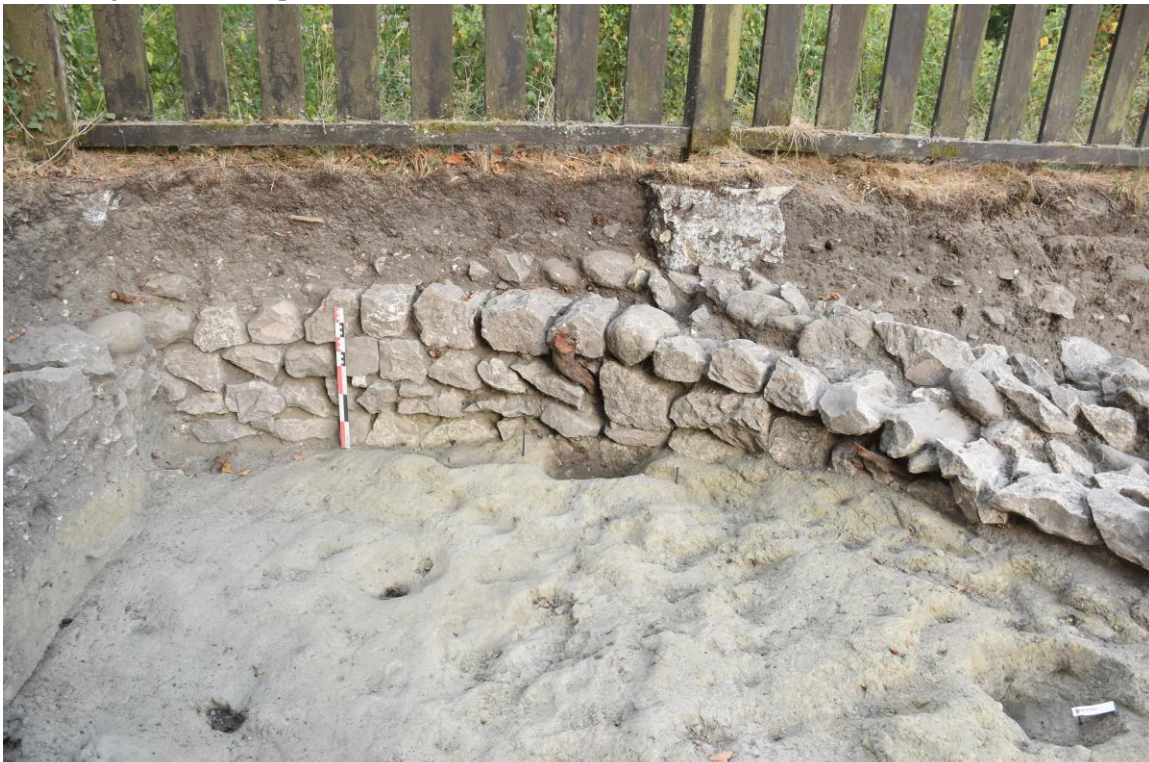
Fig. 38: Mur M 1319 au sein de ES 1.33. Cliché: Equipe de fouille.

L'ouest de la pièce **ES 1.33** est marqué par la présence d'un second mur courbe **M 1319** [**Planche 9**]. Sa courbure se dirige vers l'est. Toutefois, la maçonnerie ne fonctionne avec aucun autre élément de la pièce et semble plutôt correspondre à un état antérieur de ce secteur. Observé sur une longueur de 4,48 m au maximum, le mur **M 1319** est large de 1 m pour une hauteur comprise entre 0,07 et 0,59 m. Le parement sud, *USC 10999*, est le mieux préservé [**Planche 11 et Fig. 38**]. Entièrement construits en moellons ébauchés et équarris de calcaire, ces derniers sont assisés régulièrement selon une hauteur comprise entre 0,14 et 0,16 m. Les modules des moellons n'excèdent pas 0,22 x 0,22 m pour les plus grands tandis que les plus petits atteignent 0,12 x 0,05 m. Le tout est lié par un mortier de chaux beige, mais très dégradé. Le parement nord, *USC 10998*, est construit de la même manière. Conservé au plus long sur 2,49 m, il est en partie arraché à l'extrémité orientale du mur. Notons, la présence de quelques blocs de gneiss dans le parement en moellons de calcaire.

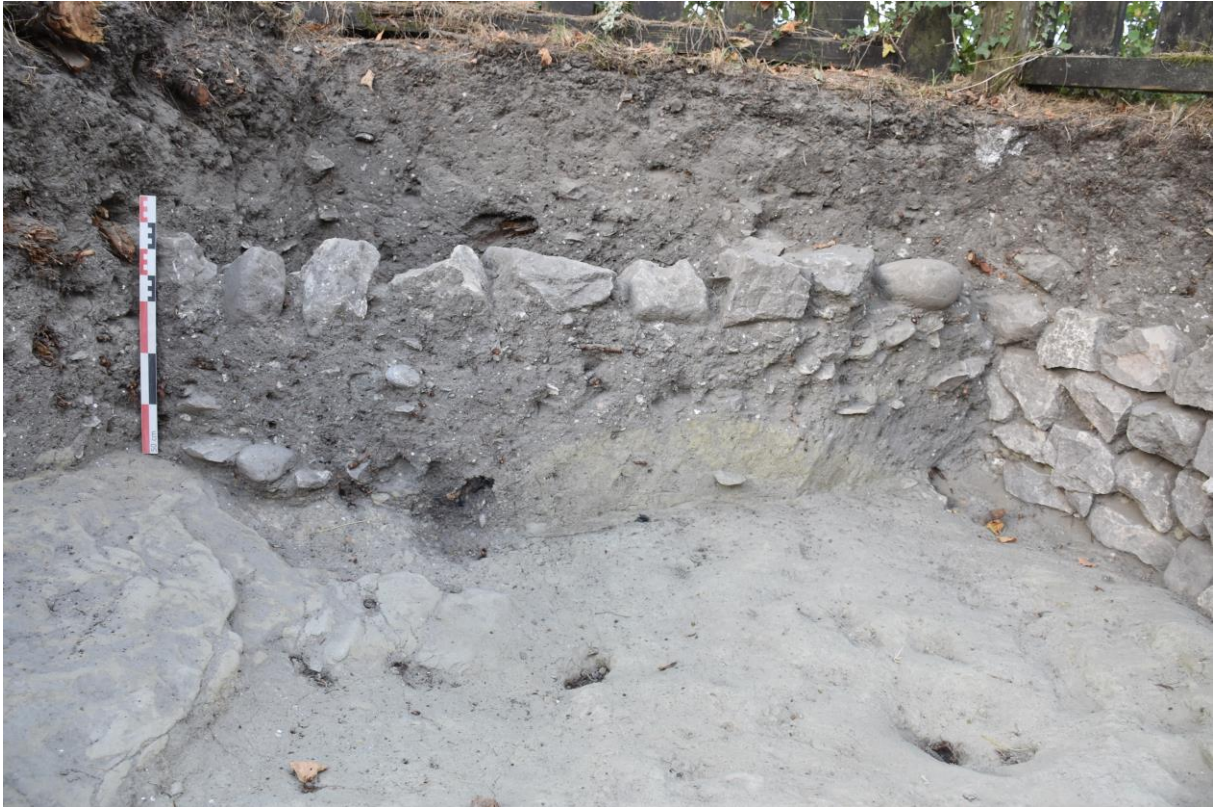
Fig. 39: Cloison M 1317. Cliché: Equipe de fouille.

Enfin, au sud-ouest, le mur de cloison **M 1317** vient diviser l'espace en deux [Fig. 39]. Ce mur n'a pu être observé que partiellement dans la mesure où il est pris entre deux bermes. Mesurant 0,12 m de haut et 0,28 m de large, il n'est conservé que sur une assise. Il comporte un seul parement et se compose de plusieurs blocs bruts de calcaire, d'un galet et d'un fragment d'ardoise. Ce mur repose directement sur le niveau d'abandon *US 10752* et ne semble pas s'appuyer contre le mur **M 1319**. Il correspond donc probablement à une construction temporaire et récente datant peut-être de la période d'utilisation du site comme carrière de matériaux de construction suite à la destruction du château en 1630. Sa fonction reste toutefois inconnue.

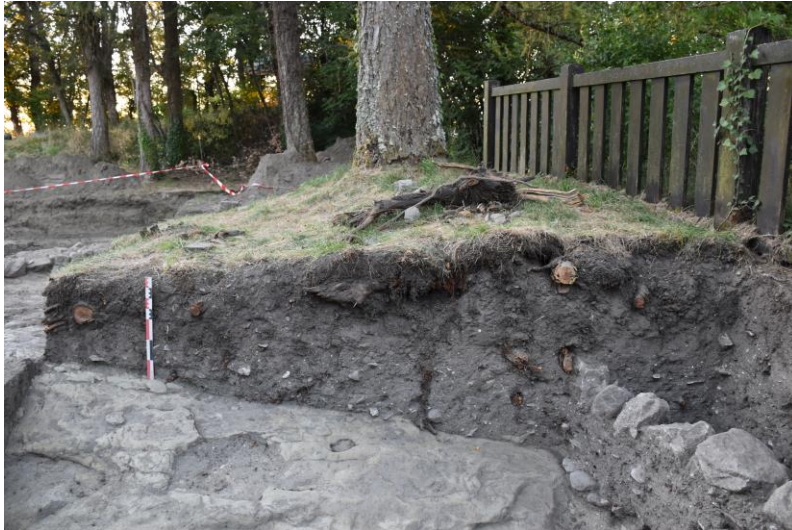
Fig. 41a et b: Coupe nord-sud de ES 1.33.  
Clichés: Equipe de fouille.

La stratigraphie de l'espace **ES 1.33** est relativement simple et moins perturbée que dans les espaces adjacents [**Planche 18 et Fig. 40 et 41**]. Sous la strate de terre végétale *US 10001* se trouve la couche d'interface *US 10749*. Celle-ci se compose d'une matrice limono-sableuse marron, meuble et homogène. Présente sur l'intégralité de l'espace, elle mesure entre 0,06 et 0,18 m d'épaisseur. Cette couche fait probablement la transition entre le niveau supérieur (*US 10001*) et le niveau inférieur (*US 10749*). Elle recouvre également l'arase du mur **M 1319** et celle de la cloison **M 1317**. Elle a livré beaucoup de restes de faune. Sous l'*US 10749* apparaît le niveau d'abandon *US 10752*. Celui-ci se caractérise par une matrice limono-sableuse grise, meuble et homogène comprenant de petits blocs bruts de calcaire et de molasse, des cailloutis et des nodules de chaux. Mesurant entre 0,04 et 0,48 m d'épaisseur et se situant entre 684,62 et 684,14 m NGF, il est visible sur l'ensemble de l'espace sauf dans la partie orientale où il est remplacé par la couche de démolition *US 10798*. Ce niveau repose en partie sur le substrat *US 10040* et en partie sur le niveau de sol *US 10758*. Ce dernier est constitué de molasse remaniée jaune, très compacte et homogène. Mesurant entre 0,04 et 0,10 m d'épaisseur, il est localisé à quelques endroits de l'espace où le substrat forme des creux, notamment au sud-ouest, probablement pour niveler le sol. Sous l'*US 10749* se trouve également la couche de démolition *US 10778*. Celle-ci se compose d'une matrice sablo-limoneuse grise, peu compacte et hétérogène incluant des blocs bruts ou grossièrement ébauchés de calcaire, des galets et des nodules de chaux. Présente uniquement dans la partie orientale de l'espace où le terrain est en pente, elle mesure entre 0,04 et 0,58 m d'épaisseur et se développe entre 684,42 et 683,84 m NGF. Cette couche semble résulter de la démolition du mur **M 1315** construit en blocs de calcaire et en galets. Elle repose sur le substrat *US 10040*.

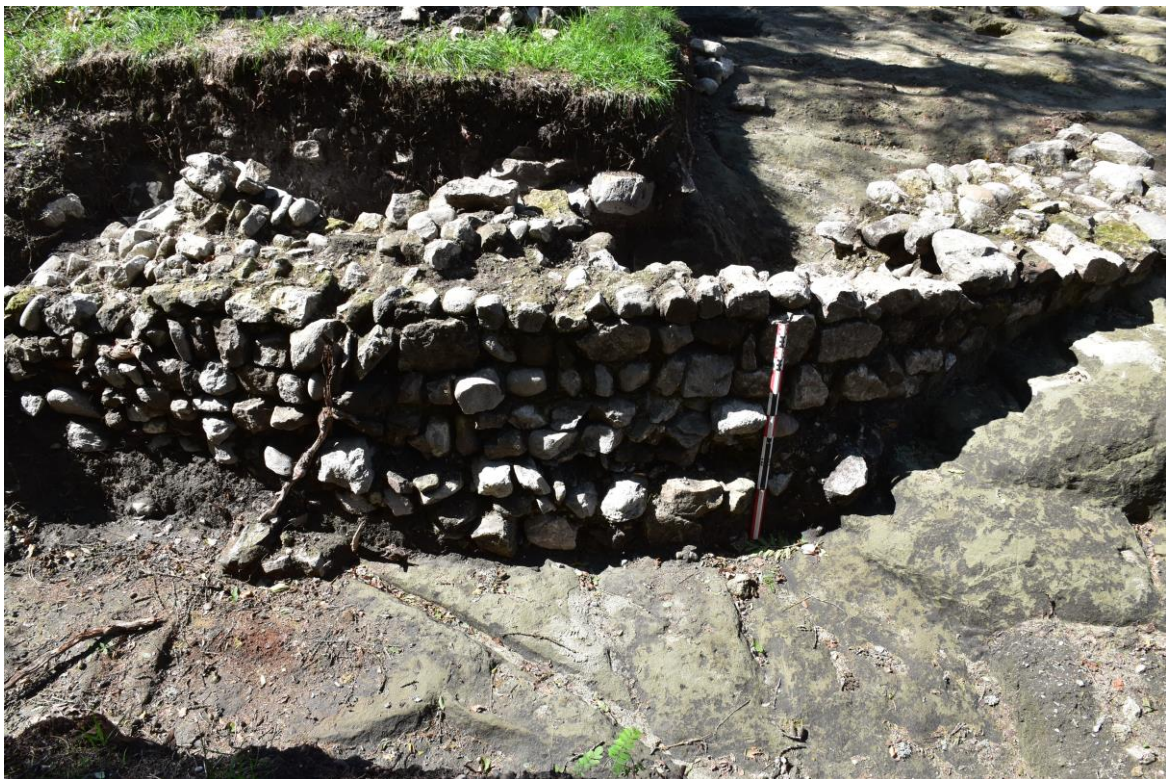
Fig. 42: Parement oriental de M 1315 au sein de ES 1.34. Cliché: Equipe de fouille.

L'unique mur, **M 1315**, sépare les espaces **ES 1.33** et **1.34** [Planche 9]. Son parement oriental, *USC 10992*, est dans l'ensemble plutôt bien préservé dans la mesure où plusieurs perturbations racinaires sont visibles et dues à l'arbre situé à proximité. Conservée sur une longueur de 7 m environ, l'élévation est observable sur une hauteur comprise entre 0,18 m (au nord) et 1,15 m au sud. L'extrémité méridionale n'a pas été atteinte, mais vient vraisemblablement se rattacher à la courtine [Planche 9]. La structure repose directement sur les marches de l'escalier **ESC 1365**. Le parement est construit à l'aide de blocs bruts et de moellons ébauchés de calcaire (80 %) et de molasse (20 %). Quelques galets épars viennent compléter les éléments précédents. Les pierres sont liées à l'aide d'un mortier de chaux aujourd'hui très dégradé par la végétation. L'ensemble est bien construit avec des assises d'une hauteur comprise entre 0,10 et 0,22 m [Fig. 42]. Les modules des moellons oscillent, quant à eux, entre 0,09 x 0,09 m et 0,32 x 0,27 m [Planche 11]. Au centre de l'élévation, le parement repose sur un ressaut (*USC 11018*). Ce dernier est long de 2 m pour 0,45 m de haut. Il disparaît en direction du sud posant la question de savoir s'il s'agit d'un vrai ressaut ou d'un désordre provoqué par la végétation. Le parement ouest de cette maçonnerie ayant déjà été décrit au sein de l'espace **ES 1.33** (*cf. supra*), nous ne reviendrons pas dessus.

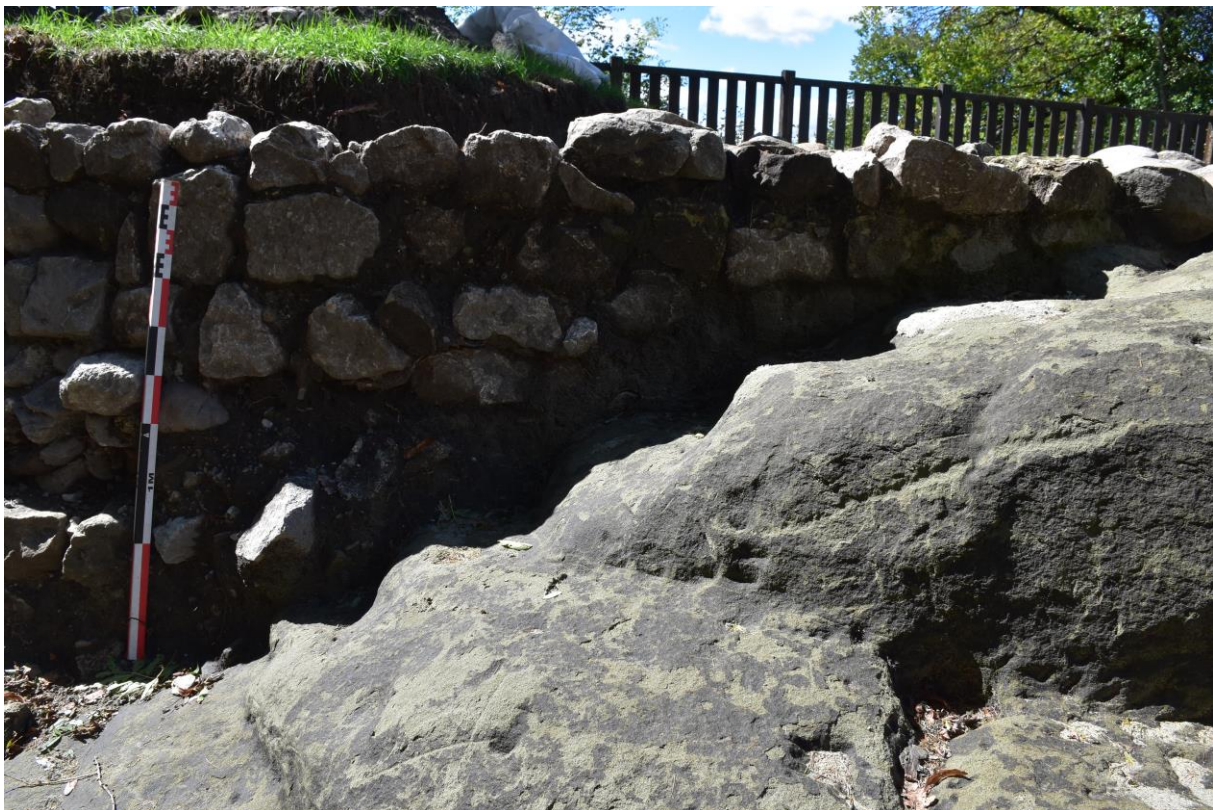
Fig. 43: Escalier ESC 1365. Cliché: Equipe de fouille.

À l'ouest de l'espace se trouve, sous le mur **M 1315**, les vestiges de l'escalier **ESC 1365** [**Fig. 43**]. Ce dernier est taillé dans le substrat géologique et se compose de cinq marches suivant un axe nord-sud. Il a été observé sur 2,30 de long et 1,20 de largeur au maximum. La chronologie relative entre les deux structures superposées indique l'antériorité de l'escalier. L'absence de niveau stratigraphique associé ne permet pas de dater ce dernier. Néanmoins, l'organisation générale du secteur penche en faveur d'une utilisation simultanée de l'escalier et des bâtiments sur poteaux de bois environnant (*cf. infra*) [**Planche 9**].

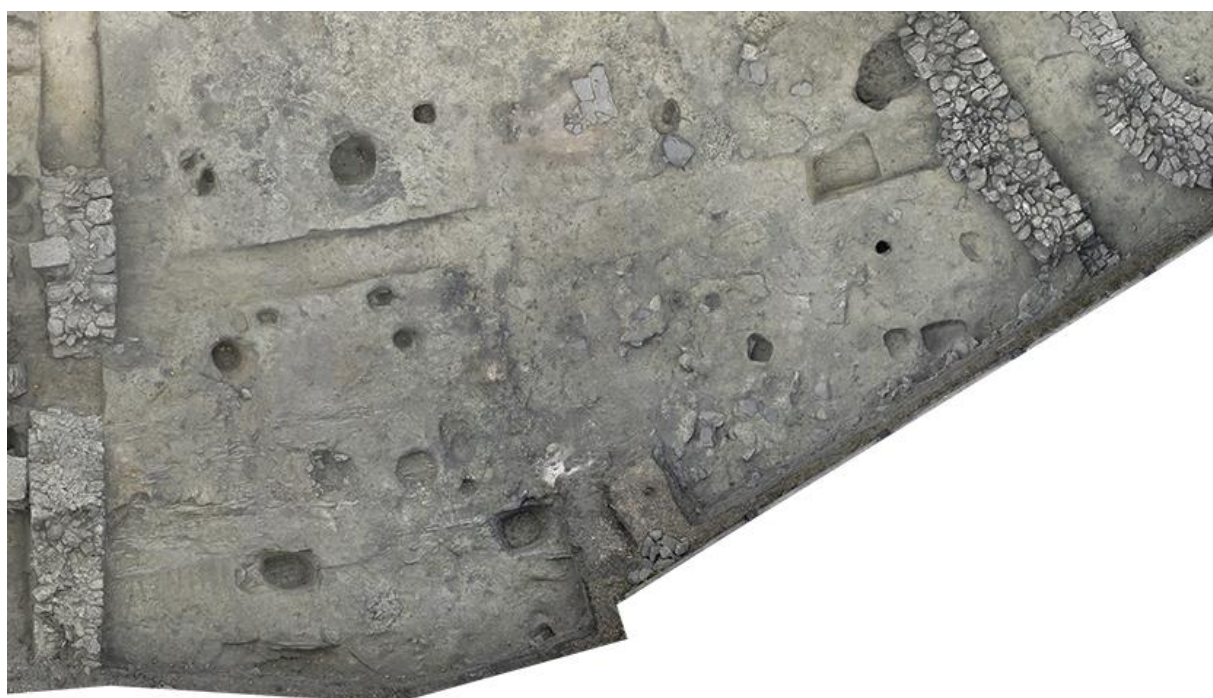
Fig. 44: Vue générale de ES 1.35. Ortho-image: O. Veissière - patrimoine numérique.

Trois limites de l'espace **ES 1.35** ont pu être observées. Toutefois, seuls les murs nord et sud, respectivement nommés **M 1338** et **1316** conservent des vestiges matériels. En effet, à l'est, seule la tranchée de récupération **TRR 1333** a été observée. Elle sépare la pièce **1.35** de l'espace **ES 1.36**. Mesurant 11,77 m de long, 0,70 m de large et 0,16 m de haut, elle adopte une orientation nord-sud [Fig. 44, 45 et Planche 9]. Son creusement **US 10787** présente une forme linéaire et un profil en U et

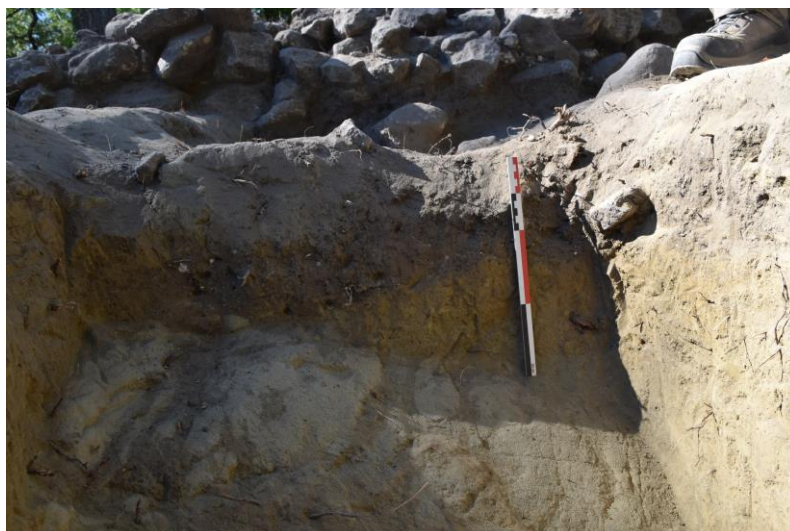
Fig. 45: Comblement de la tranchée TRR 1333. Cliché: Equipe de fouille.

son comblement unique *US 10788* se compose d'une matrice sablo-limoneuse marron, meuble et homogène comprenant des nodules de mortier. Cette tranchée de récupération témoigne de la présence d'un mur disparu et confirme l'utilisation du site comme carrière de matériaux de construction suite à la destruction du château dans les années 1630. Un petit

arrachement, visible dans le parement du mur sud (**M 1316**), correspond à un très fin reliquat de l'ancien mur et permet d'affirmer le chaînage entre les deux structures.

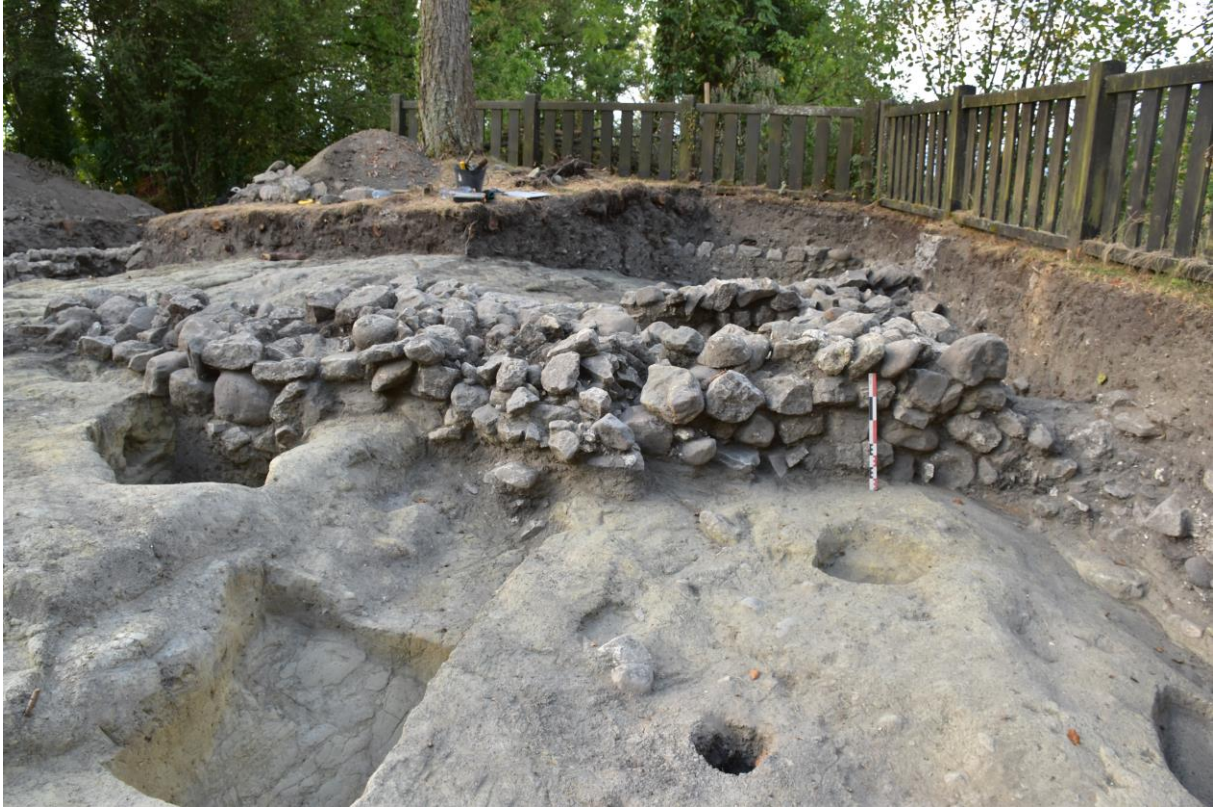
Fig. 46: Parement nord de M 1316. Cliché: Equipe de fouille.
